Projekti:	Korutie 3	Päiväys:	8.9.2011
Työnumero:	51392.27	Koonnut:	Ilkka Meriläinen

1 RAKENNESELVITYS

1.1 TEHTÄVÄN MÄÄRITTELY

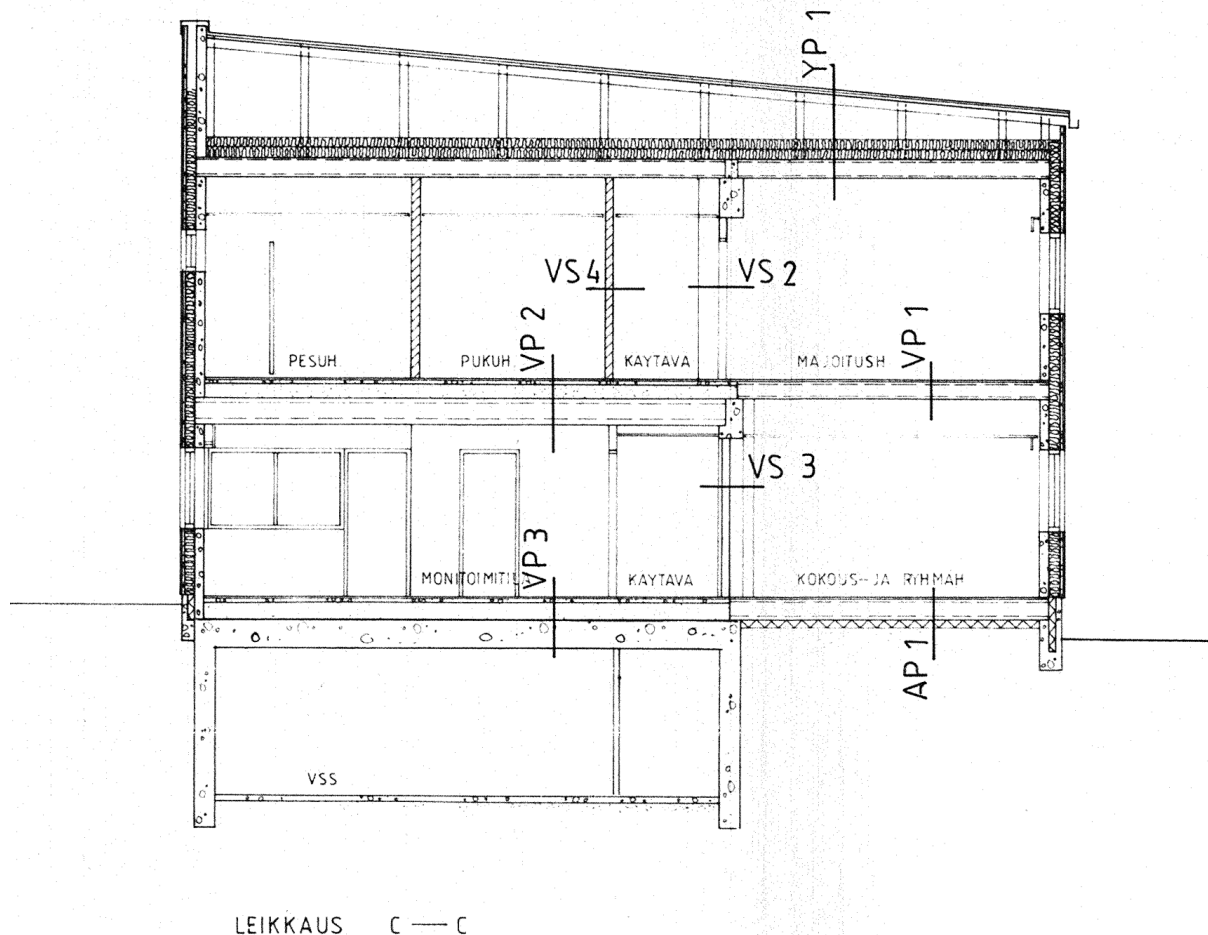
Kuva 1: Leikkaus väestönsuojan kohdalta. Tutkittavassa rakennuksessa on 2.kerrosta ja osittainen 3.kattokerros, jossa on IV-konehuone, ja hissikonehuone. Rakennuksessa on osittainen kellarikerros, jossa on väestönsuoja, teknisiä tiloja ja erillinen muuntamo itäpäädyssä. Rakennus on perustettu paalujen varaan. Alapohjana kellarissa on maanvastainen paikalla valettu teräsbetoni-laatta. Väestönsuojan alueella laatta on sidottu seiniin raudoituksella. Muualla kellarissa laatan ja seinän liittymään pääsee syntymään rakoja laatan kutistuessa. 1.kerroksessa alapohjana ovat kantavat alapuolelta eristetyt ontelolaatat. Rakennuksessa on elementeistä koottu teräsbetonirunko, jonka pystyrakenne muodostuu kantavista ulkoseinistä, rungon keskellä olevasta pilari- ja palkkikaistasta sekä porrashuoneen seinistä. Vaakarakenteet on ladottu ontelolaatoista, portaassa massiivibetonilaatoista. Vesikattoon on tehty puu korotus tuuletusta varten betonilaatan varaan, eristeenä mineraalivilla. Ilmanvaihtokonehuoneessa on mineraalivillakatto ilman tuuletusrakoa ontelolaatan varaan tehtynä.

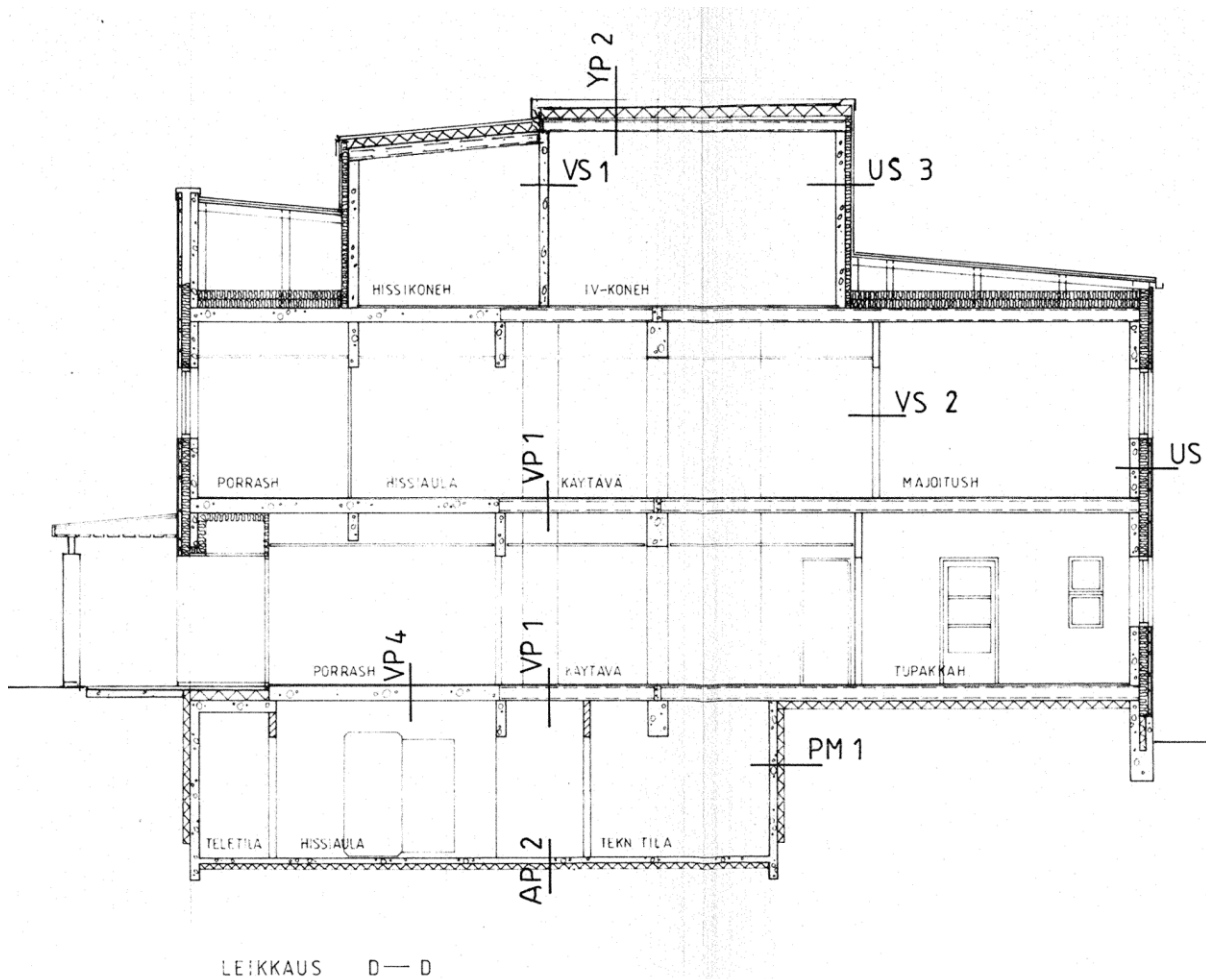
Kuva 2: Leikkaus kattokerroksen kohdalta. Tutkittavassa rakennuksessa on 2.kerrosta ja osittainen 3.kattokerros, jossa on IV-konehuone, ja hissikonehuone. Rakennuksessa on osittainen kellarikerros, jossa on väestönsuoja, teknisiä tiloja ja erillinen muuntamo itäpäädyssä. Rakennus on perustettu paalujen varaan. Alapohjana kellarissa on maanvastainen paikalla valettu teräsbetonilaatta. Väestönsuojan alueella laatta on sidottu seiniin raudoituksella. Muualla kellarissa laatan ja seinän liittymään pääsee syntymään rakoja laatan kutistuessa. 1.kerroksessa alapohjana ovat kantavat alapuolelta eristetyt ontelolaatat. Rakennuksessa on elementeistä koottu teräsbetonirunko, jonka pystyrakenne muodostuu kantavista ulkoseinistä, rungon keskellä olevasta pilari- ja palkkikaistasta sekä porrashuoneen seinistä. Vaakarakenteet on ladottu ontelolaatoista, portaassa massiivibetonilaatoista. Vesikattoon on tehty puu korotus tuuletusta varten betonilaatan varaan, eristeenä mineraalivilla. Ilmanvaihtokonehuoneessa on mineraalivillakatto ilman tuuletusrakoa ontelolaatan varaan tehtynä.

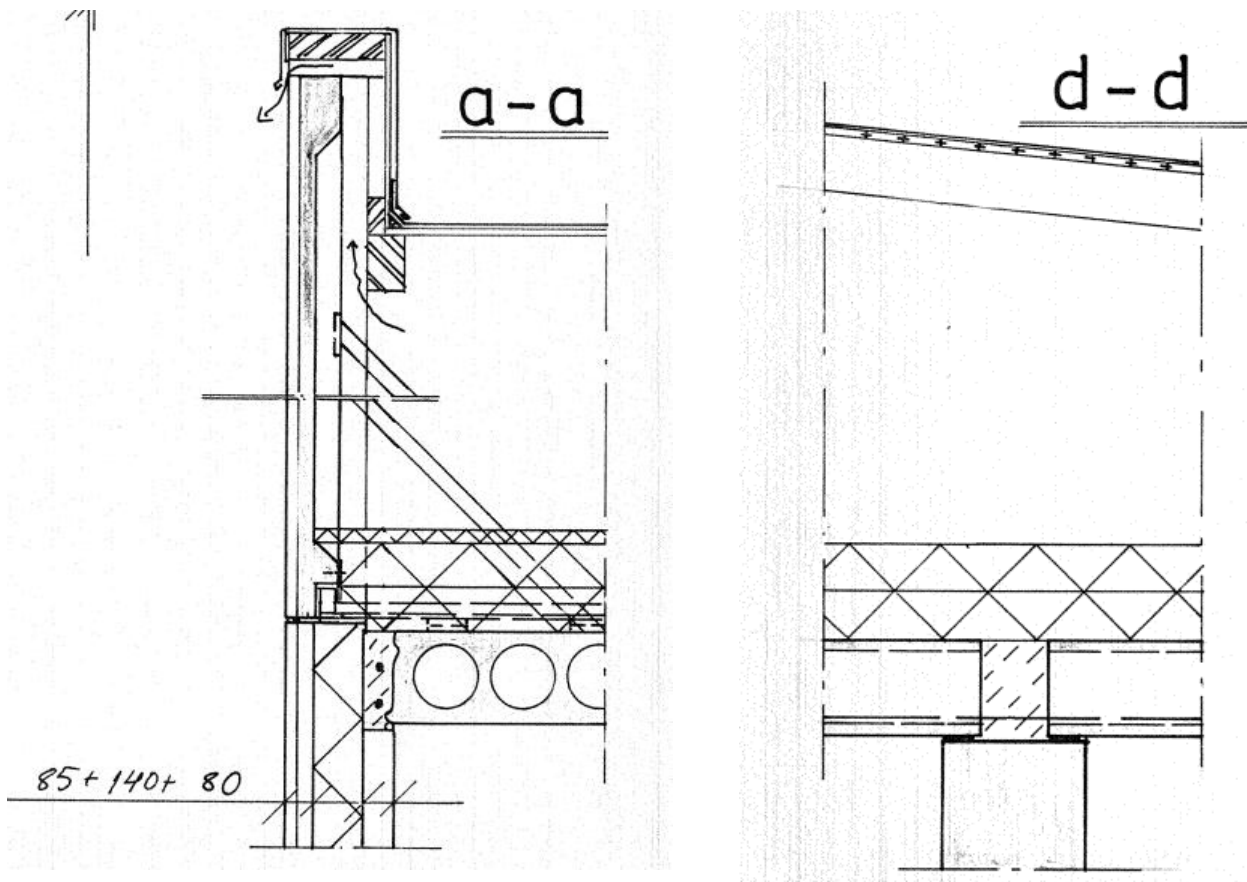
Toisen kerroksen katon osalla rakenne on tavanomainen. Tuuletusrako pohjoisreunalla on turhan matala, rakennetta ei pääse tarkastamaan. Esitetty höyrynsulku on altis työnaikaiselle vahingoittumiselle. Räystäsdetaljeissa epäselväksi jää miten höyrynsulku liitetään seinärakenteeseen. Höyrynsulun tulisi hyvän rakennustavan mukaan limittyä seinän sisäkuoren kanssa, jolloin liittymästä tulisi tiivis. Seinäelementtien asennusdetaljeja ei ole käytettävissä. Seinän sisäkuori limittyy laatan alle reunavalulla. Yläpohjan liittymät ovat tavanomaisen tiiviit, rakoja saattaa olla työvirheistä tai rungon liikkeistä johtuen (kuva 4 ja 5).

Kuva 4: Yläpohjan ja seinän liittymädetalji rakennuksen päädystä ja rungon keskellä olevan palkkilinjan kohdalta. Toisen kerroksen katon osalla rakenne on tavanomainen. Rakennetyypissä esitetty höyrynsulku on altis työnaikaiselle vahingoittumiselle. Räystäsdetaljeissa epäselväksi jää miten höyrynsulku liitetään seinärakenteeseen. Höyrynsulun tulisi hyvän rakennustavan mukaan limittyä seinän sisäkuoren kanssa, jolloin liittymästä tulisi tiivis. Seinän sisäkuori limittyy laatan alle reunavalulla. Yläpohjan liittymät ovat tavanomaisen tiiviit, rakoja saattaa olla työvirheistä tai rungon liikkeistä johtuen.

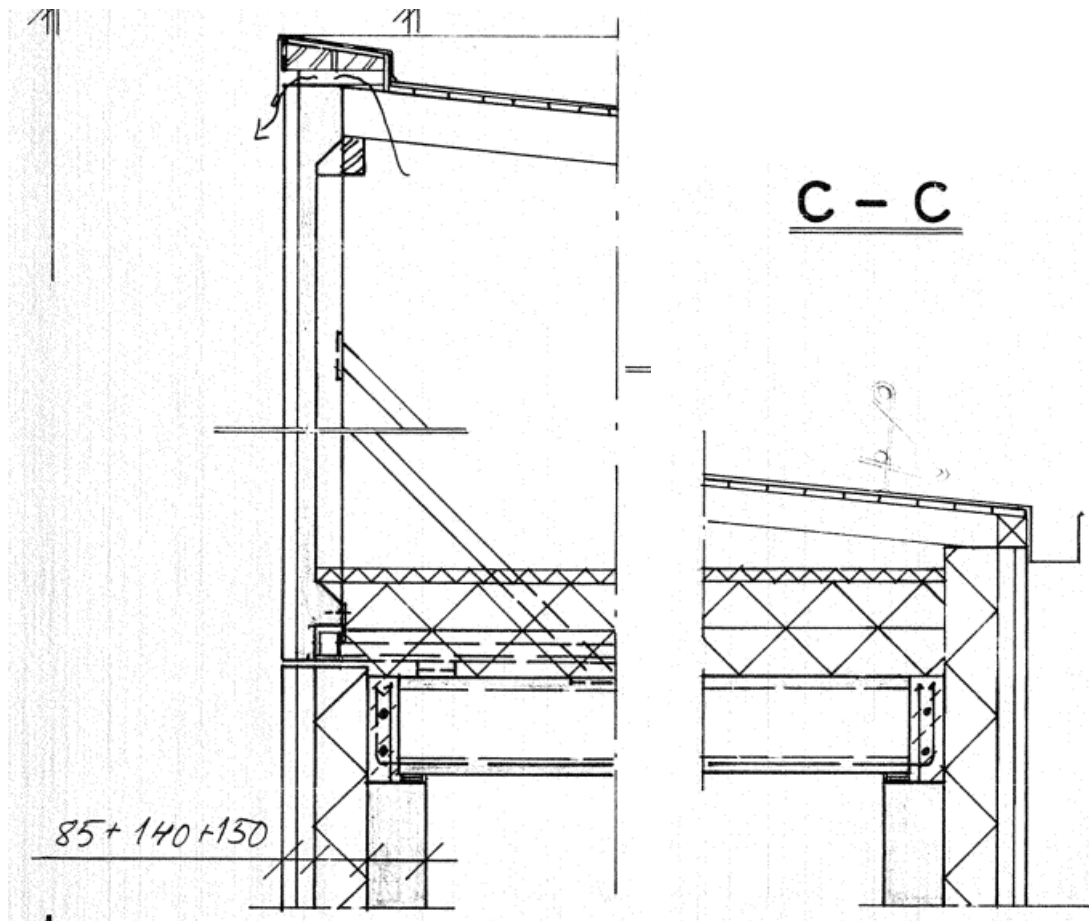
Kuva 5: Yläpohjan ja seinän liittämätelji rakennuksen pitkiltä sivuilta. Toisen kerroksen katon osalla rakenne on tavanomainen. Tuuletusrako pohjoisreunalla on turhan matala, rakennetta ei pääse tarkastamaan. Esitetty höyrnsulku on altis työnaikaiselle vahingoittumiselle. Räystäsdetaljeissa epäselväksi jää miten höyrnsulku liitetään seinärakenteesen. Seinän sisäkuori limittyy laatan alle reunavalulla. Yläpohjan liittymät ovat tavanomaisen tiiviit, rakoja saattaa olla työvirheistä tai rungon liikkeistä johtuen

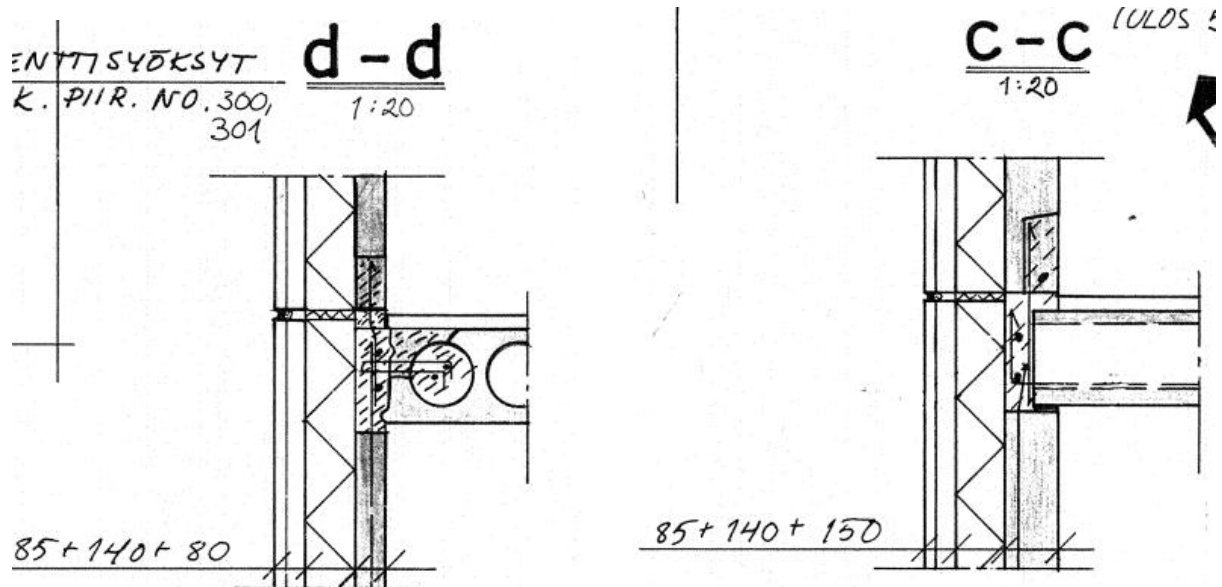
Välipohjan ja seinän liittymässä, käytettävissä olleissa suunnitelmissa, on esitetty miten seinän ja laatan väli tiivistetään välipohjan kohdalla. Liitokseen on esitetty tukikaista laatan ja seinän väliin. Tukikaistan materiaalia ei ole esitetty käytössä olevissa suunnitelmissa. Kaistan ulkopuolinen osuus tiivistetään saumavalulla. Yläpuolella tiivistys tehdään myös saumavaluna elementin ja laatan väliseen rakoön. Työtapa on jonkin verran altis työvirheille, joten lattian ja seinän välillä saattaa olla rakoja (kuva 6).

Kuva 6: Välipohjan ja ulkoseinän välisiä liitoksia. Kantavalla seinällä liitokseen on esitetty tukikaista laatan ja seinän väliin, leikkaus C-C. Tukikaistan materiaalia ei ole esitetty käytössä olevissa suunnitelmissa. Kaistan ulkopuolinen osuus tiivistetään saumavalulla. Yläpuolella tiivistys tehdään myös saumavaluna elementin ja laatan väliseen rakoön. Työtapa on jonkin verran altis työvirheille, joten lattian ja seinän välillä saattaa olla rakoja

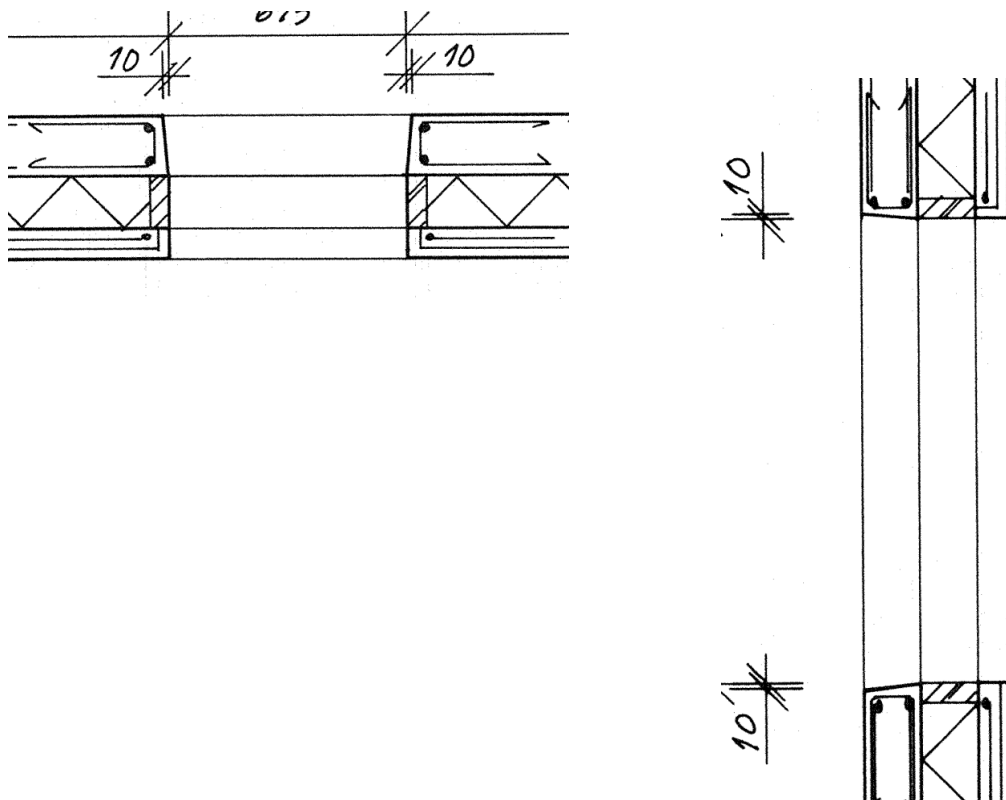
Kuva 8: Ulkoseinäelementtien ikkunapielissä on tavanomainen rakenne, kestopuu betonikuorien välissä. Rakenteeseen saattaa tulla rakoja puun kosteus elämisen vuoksi.

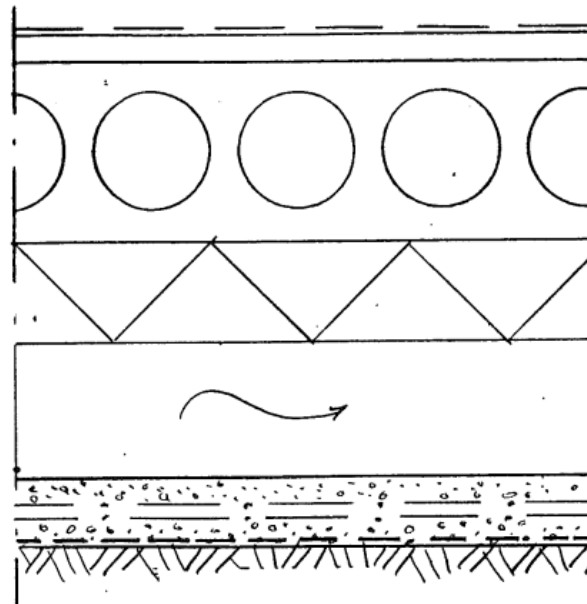
Kuva 9: Ensimmäisen kerroksen alapohjan rakennetyyppi

Rakenne on tyypillinen nykyään käytössä oleva alapohjatyyppejä, lukuun ottamatta että esitetty tuuletettu ilmatila on liian matala, jotta rakenteen tarkastaminen olisi mahdollista, ja soran sijasta käytetään pestyä sepeliä. Alapohjan ja seinän liittymä leikkauksissa on esitetty miten seinän ja laatan väli tiivistetään. Liitokseen on esitetty tukikaista laatan ja seinän väliin. Tukikaistan materiaalia ei ole esitetty käytössä olevissa suunnitelmissa. Kaistan ulkopuolinen osuus tiivistetään saumavalulla. Yläpuolella tiivistys tehdään myös saumavaluna elementin

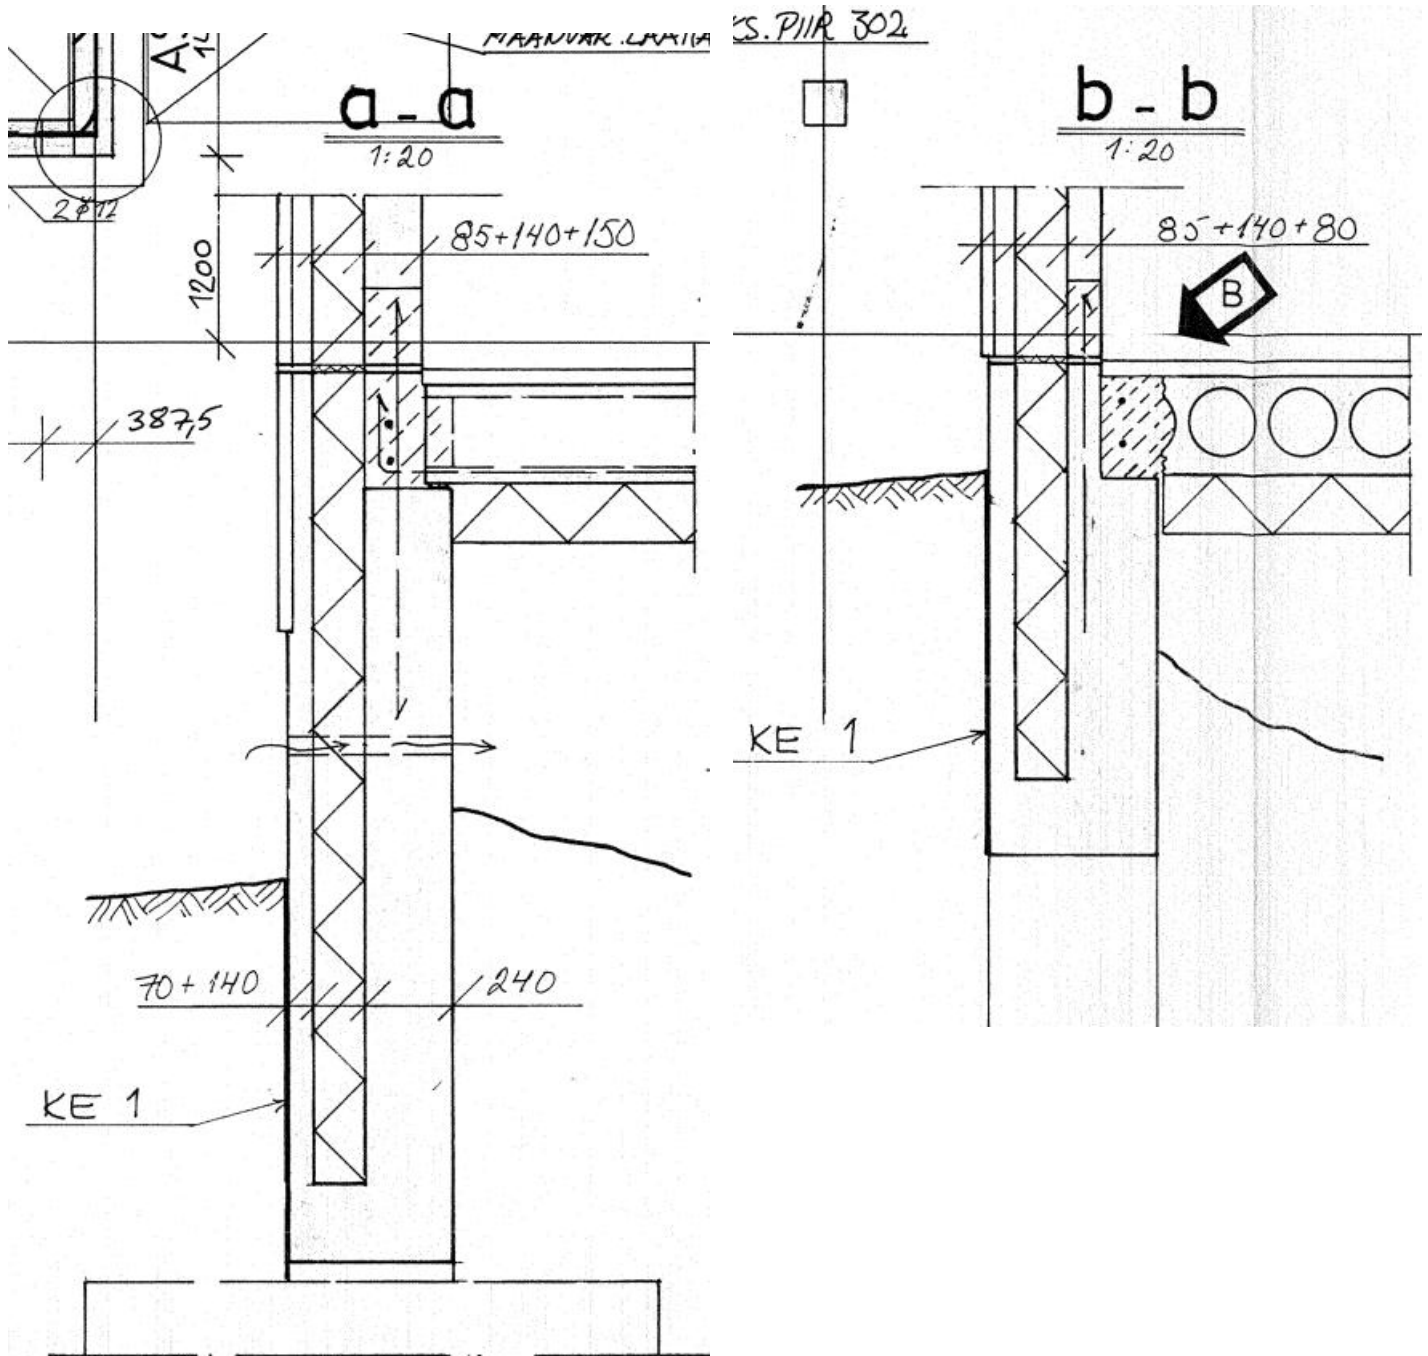
ja laatan väliseen rakoön. Työtapa on jonkin verran altis työvirheille, joten lattian ja seinän välillä saattaa olla rakoja (kuva 10).

Kuva 10: Alapohjan ja seinän liittymän leikkauksissa on esitetty miten seinän ja laatan väli tiivistetään. Liitokseen on esitetty tukikaista laatan ja seinän väliin, leikk. A-A. Tukikaistan materiaalia ei ole esitetty käytössä olevissa suunnitelmissa. Kaistan ulkopuolinen osuus tiivistetään saumavalulla. Yläpuolella tiivistys tehdään myös saumavaluna elementin ja laatan väliseen rakoon. Työtapa on jonkin verran altis työvirheille, joten lattian ja seinän välillä saattaa olla rakoja

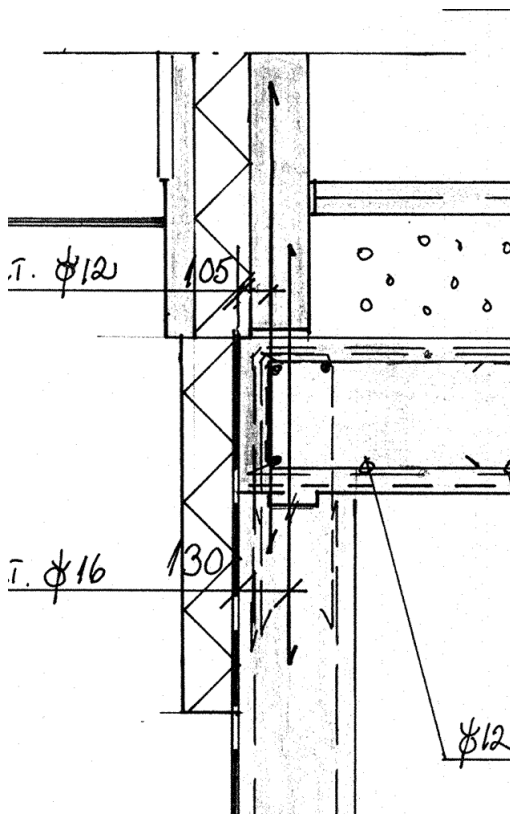
Kellarin perusmuurin rakenneperiaate on oikea. Ulkopinnan vedeneristämisessä on puutteita. Kuvan 11 mukaan kosteuseriste loppuu sandwich elementin alareunassa maanpinnan alapuolella. Kohdassa on vielä sauma jossa voi olla rakoja. Nykyisten ohjeiden mukaan vedeneristys tulee nousta 300 mm maanpinnan yläpuolelle. Sokkelit ovat elementtirakenteiset. Sokkelissa on alapohjan tuuletusta varten aukot. Aukkojen ritilärakenteet eivät ole tiiviit, ritilät ovat paikoin löysällä.

Kuva 11: Kellarin perusmuurin rakenneperiaate on oikea. Ulkopinnan vedeneristämisesä on puutteita. Kosteuseriste loppuu sandwich elementin alareunassa maanpinnan alapuolella. Kohdassa on vielä sauma jossa voi olla rakoja. Nykyisten ohjeiden mukaan vedeneristys tulee nousta 300 mm maanpinnan yläpuolelle

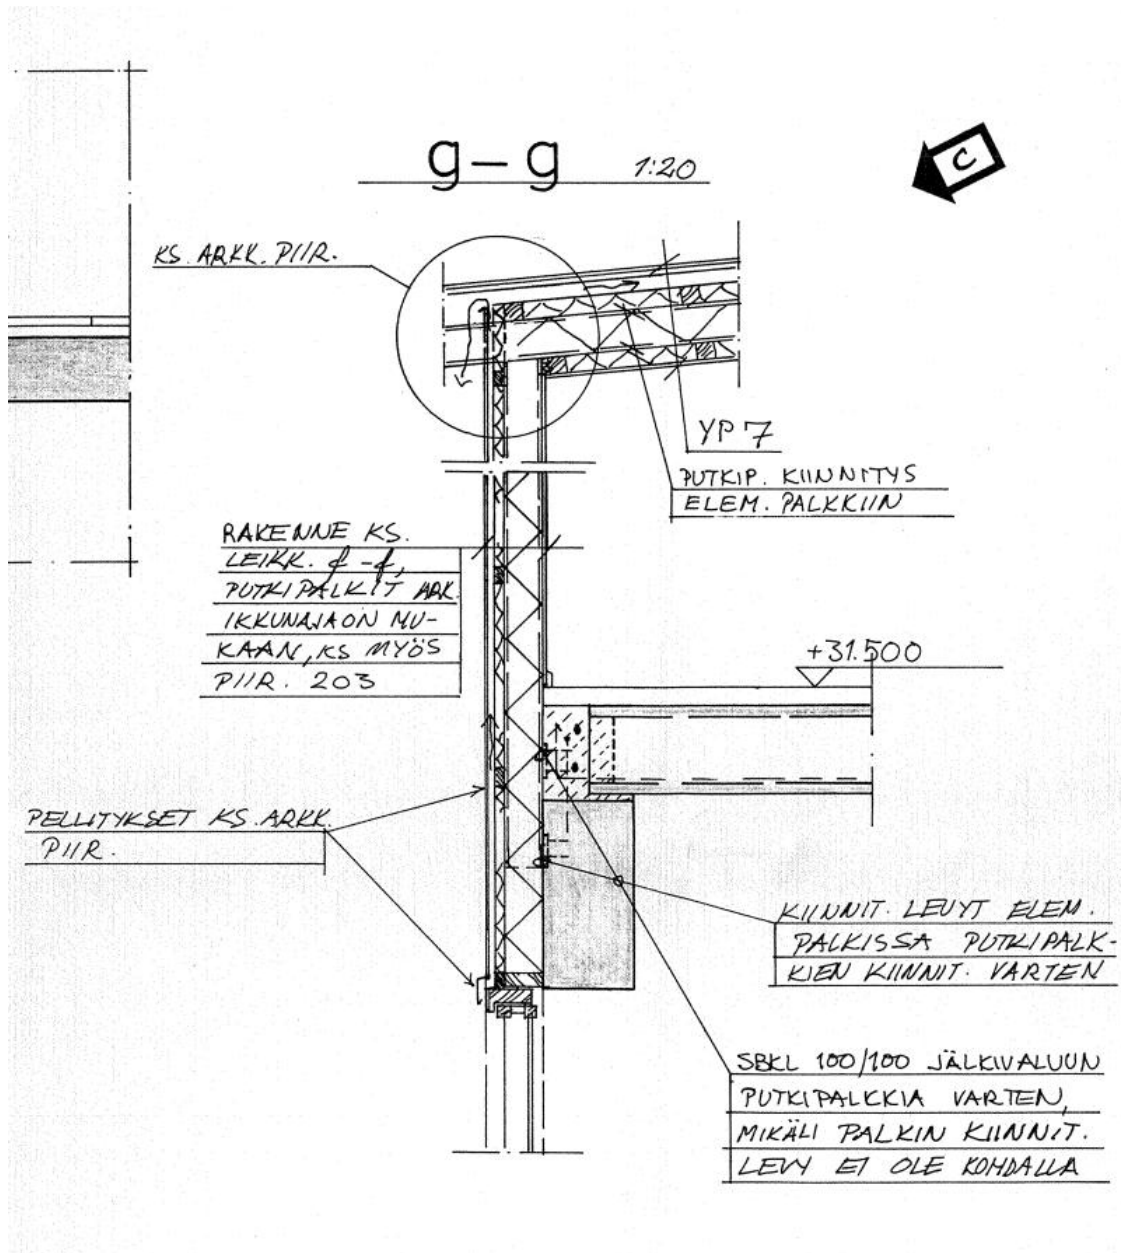
Kuva 12: Kevyt julkisivu etelän puolella linjojen 8-9 välillä. Suunnitelmissa rakenteesta puuttuu höyrynsulku, joka samalla toimii tiivistävänä kerroksena. Seinä on arka työvirheille.
