KOSTEUSKARTOITUSRAPORTTI Työnumero:1249958

Kohde:	Myyrmäen Urheilutalo / Kellarikerros / kuntosali ja käytävätilat	
	Osoite:	Myyrmäenraitti 4 01600 VANTAA	
	Yhteys-henkilö:	Asiakaspalvelu 09-839 355 38	
Toimeksianto:	Kosteuskartoitus liittyen raportissa yksilöityyn vahinkoon tai sen epäilyyn		
Tilaus (pvm):	05.10.2011	Raportti (pvm):	14.10.2011
Tutkimus (pvm.):	07.10.2011 kello 09.00 => 14.10.2011 kello 09.10 =>	Tutkija:	Rkm, PKM Pekka Kiho
Tilaaja:	ISS Palvelut Oy / Tilamuutospalvelut Mari Järvenpää 050-405 3164 mari.jarvenpaa@iss.fi	Läsnä olleet:	Henkilökuntaa ja asiakkaita

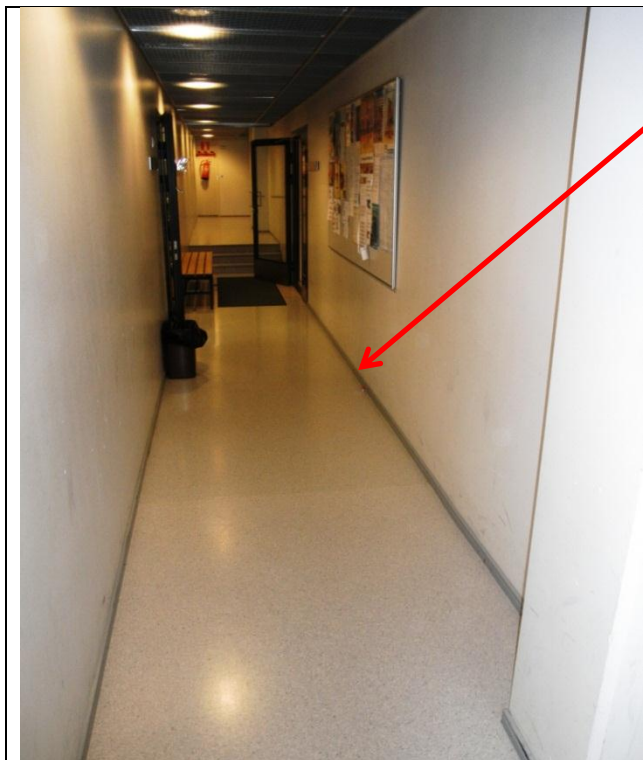
Kuva 1:

MP 1

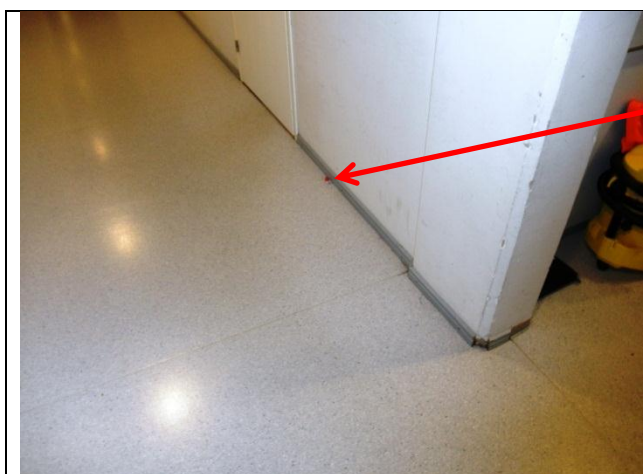
Kuva 2:

MP 2

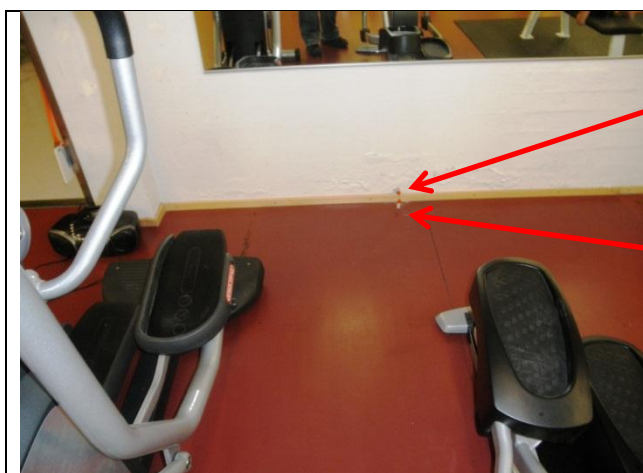
Kuva 3:

MP 8

MP 3

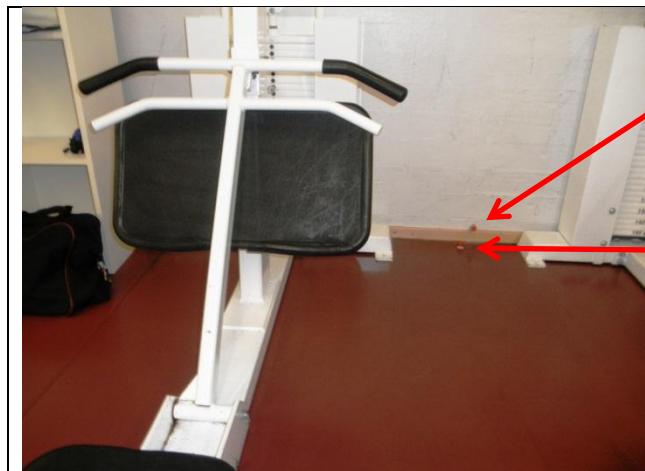
Kuva 4:

MP 9

MP 4

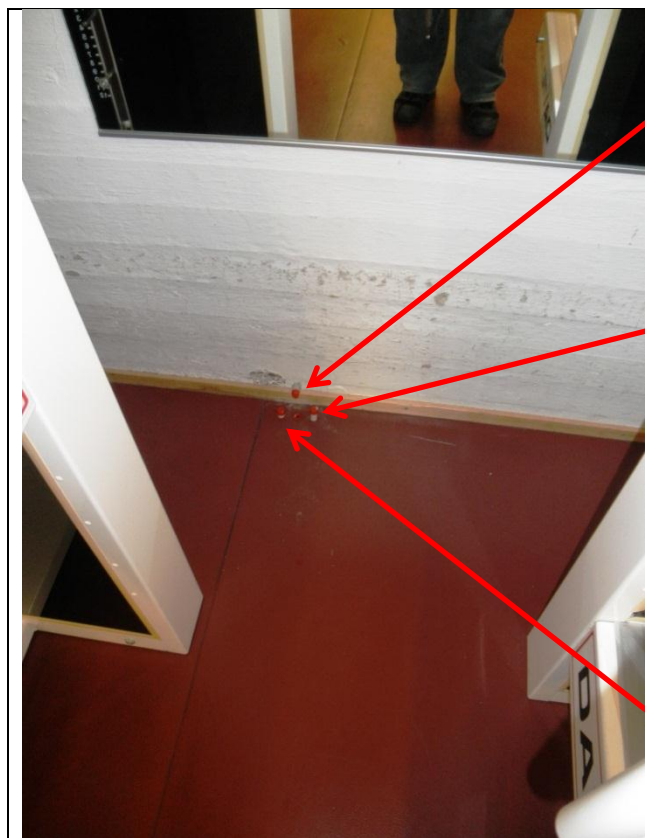
Kuva 5:

MP 10

MP 5

MP 7
