# VAHINKOKARTOITUSRAPORTTI

**Työnumero:1272940**

| | <b>Kohde:</b> | Myyrmäen Urheilutalo / Pukuhuoneet ja märkätilat kuntosalin kosteusvaurioituneen seinän linjassa | |
| | <b>Osoite:</b> | Myyrmäenraitti 4 01600 VANTAA | |

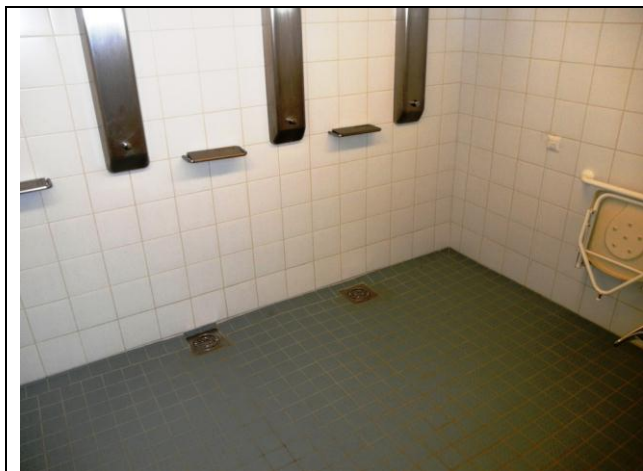
### Kuva 1:

Pesuhuone 185.

Ei kohonneita kosteusarvoja tai kosteuden aiheuttamia vaurioita.

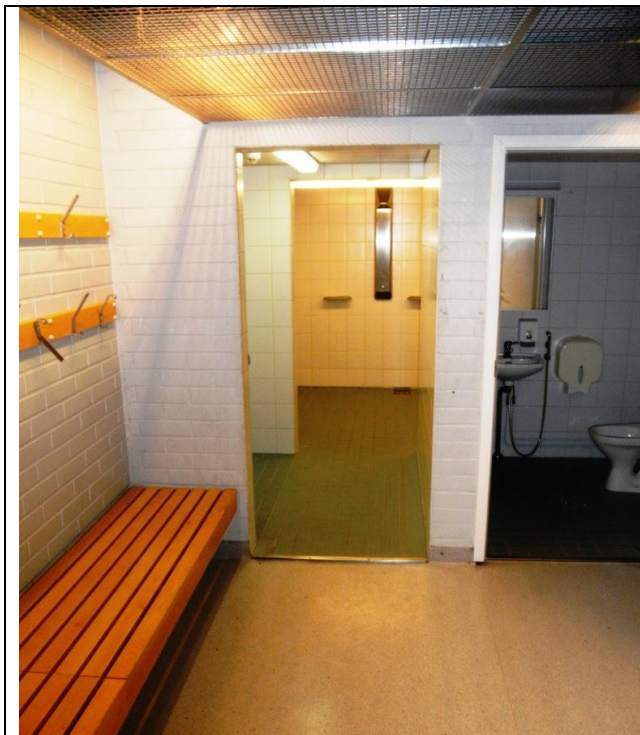
**Kuva 2:**

Pukuhuone 167.

Ei kohonneita kosteusarvoja tai kosteuden aiheuttamia vaurioita

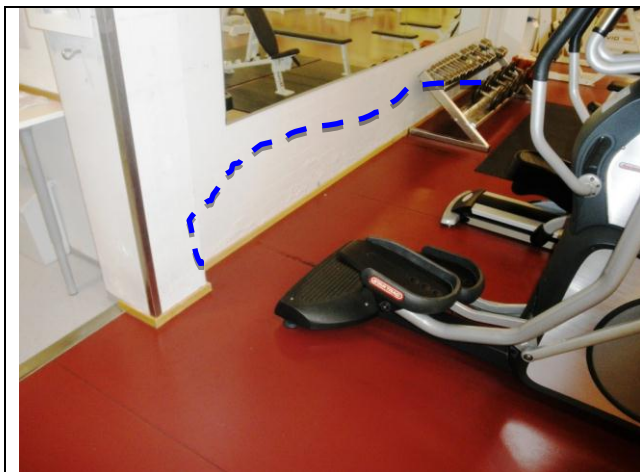
**Kuva 3:**

- Kuntosali 003:
  - Tilan naisten pukuhuoneen puoleisessa seinässä edelleen pko:lla mitattuna kohonneita kosteusarvoja kuviin rajatulla alueella. Kosteusarvot havaitulla kosteusalueella 80 - 125, muualla seinien alaosissa (~100 mm lattiasta ylöspäin) 70 - 85 ja ylempänä 50 - 70.
  - Tilan lattiassa paksu kumimatto joten pintakosteusmittaus ei ole mahdollista.
- Naisten pukuhuoneen WC 041:
  - Tila osuu samaan kohtaan kuin kosteus- ja vaurioalue kuntosalin puolella.
  - Tilan lattiassa kosteusarvot pko:lla mitattuna max 80.
  - Tilan seinissä kosteusarvot pko:lla mitattuna 70 - 85.

Kohteessa tehdyn tarkastuksen sekä mittauksen perusteella kuntosalin seinän kosteus ei siirry maantasokerroksesta vaan joko naisten pukuhuoneen WC:n kautta tai maaperästä (alapohjalaa-  
tan alta).

Kosteus- / vaurioalue kuntosalin seinässä.

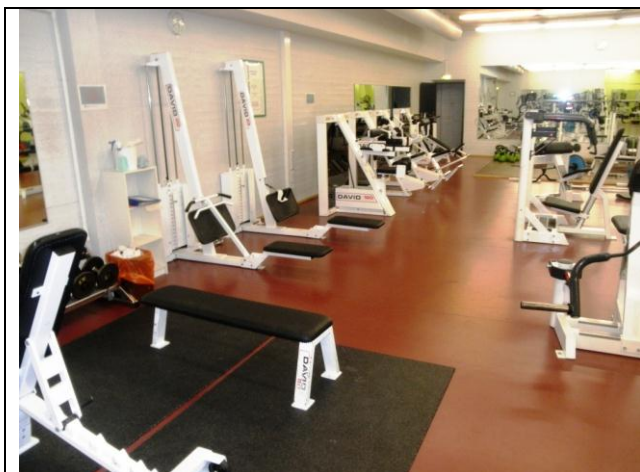
**Kuva 4:**

Yleiskuva kuntosalilta.

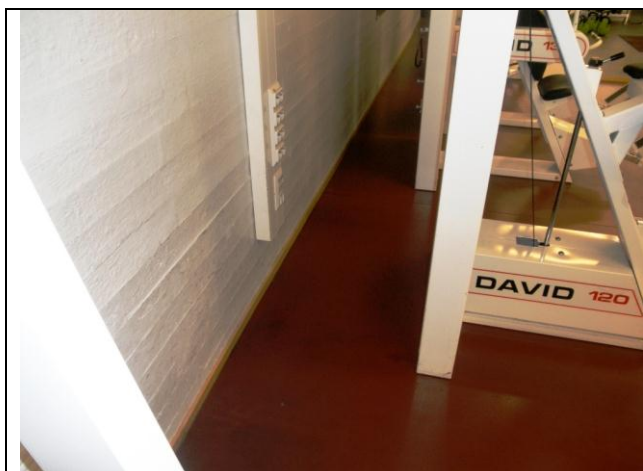
**Kuva 5:**

Muulla kuntosalin seinissä ei havaittu kosteuden aiheuttamia vaurioita suuressa määrin.

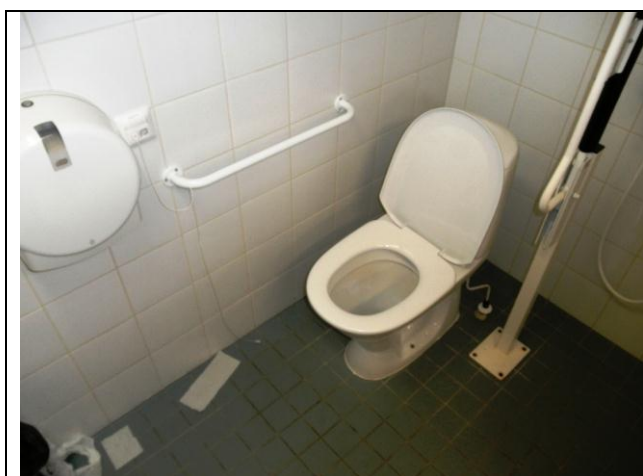
**Kuva 6:**

Naisten pukuhuoneen WC 041.

Seinässä lievästi kohonneita kosteusarvoja helmassa, mutta ei vaurioita.

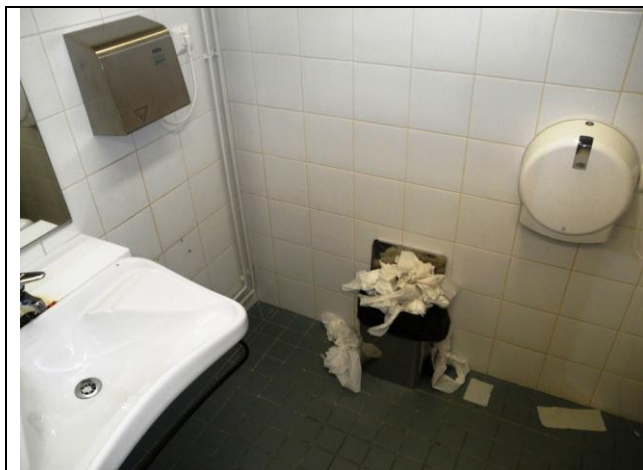
**Kuva 7:**

Naisten pukuhuoneen WC 041.

Seinässä lievästi kohonneita kosteusarvoja helmassa, mutta ei vaurioita.

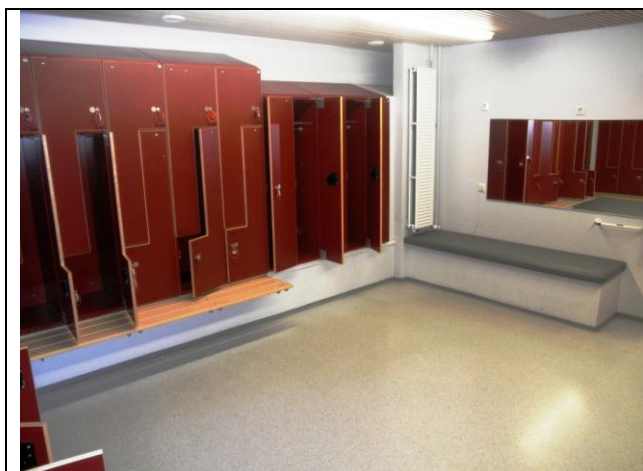
**Kuva 8:**

- Naisten pukuhuone 042:
  - Tilan lattiassa ei havaittu pko:lla kohonneita kosteusarvoja. Arvot kauttaaltaan max. 70.
  - Kuntosalin puoleisen seinän helmaa ei pystytty tarkastamaan koska pukukaappien alla yhtenäinen rakennusaineinen sokkeli.
- Pesuhuone 043:
  - Tilan lattiassa tai seinissä ei havaittu kohonneita kosteusarvoja pko:lla mitattuna. Arvot lattiassa ja seinissä max. 70.
  - Ei kosteuden aiheuttamia vaurioita.

Naisten pukuhuone 042.

Pukukaappien alla yhtenäinen sokkeli jonka takana tyhjää(?) ennen väliseinää.

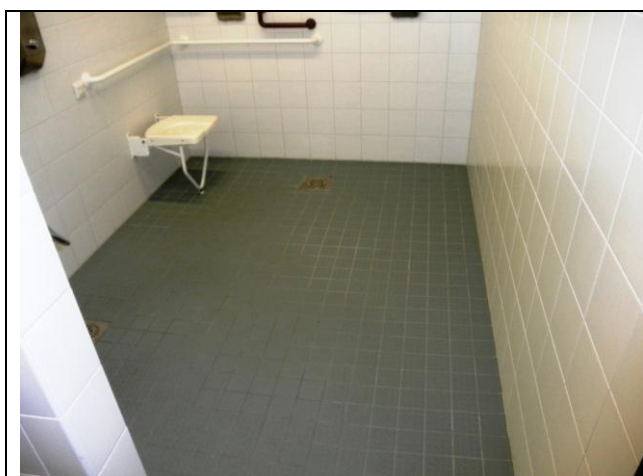
**Kuva 9:**

Naisten pukuhuoneen pesuhuone 043.

Ei kohonneita kosteusarvoja tai kosteuden aiheuttamia vaurioita.
