## ENSIRAPORTTI/LISÄTUTKIMUS

Vantaan taidemuseo, Paalutori 3 01600 VANTAA  
Raportointi pvm: 26.3.2012

Työ A12283

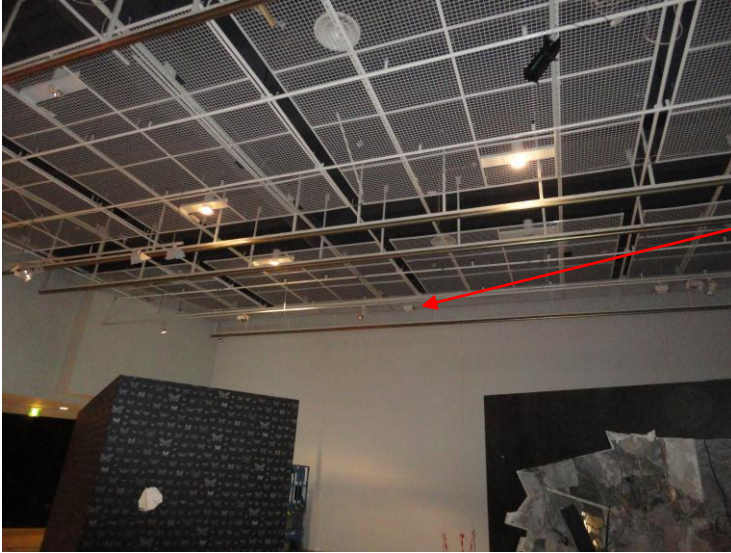
Näyttelytilan katossa havaittiin pienellä alueella lievästi kohonneita pintakosteusarvoja. Vuotokohta sijaitsee vesikatteella katteen ylösnoston ja reunapellin alueella. Katolla vuotohetkellä n. 50cm lunta ja ulkolämpötila plus asteilla, joka on aiheuttanut lumipatjan sulamisen. Vesikatetta ei päästy tutkimaan huolellisesti johtuen lumimassasta.

Vuotokohta näyttelytilassa.

- 4.1 Suositukset:
- Näyttelytilan vesikate tulisi tarkistaa ja tiivistää vuotokohdalta.
  - Akustiikkalevyt tulisi uusia
  - Pihakannen tiiveys tulisi tutkia ovilipan pilarien kohdalta sekä ulkoseinän vesieristeen liitäntä pihakanteen tutkia.

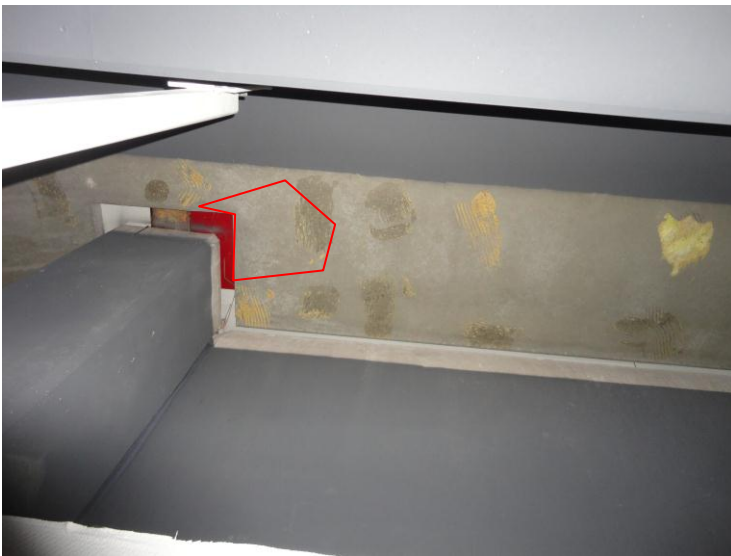
Pintakosteusalue betonilaatassa.

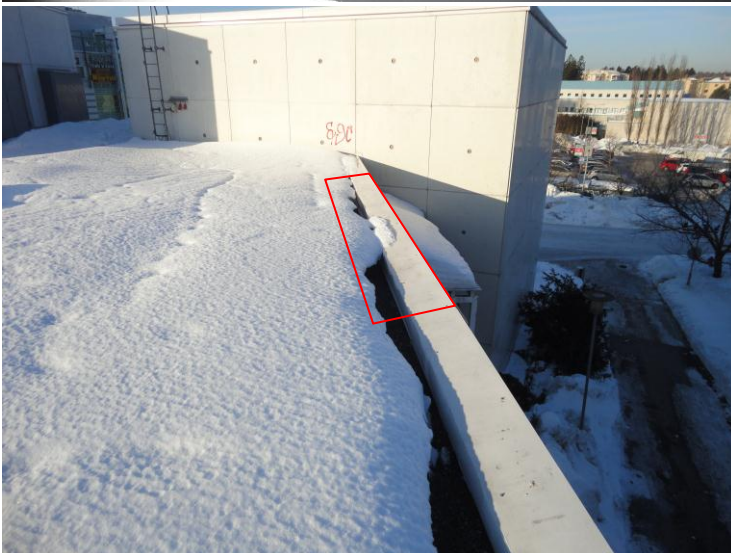
Vuotokohta vesikatteella.

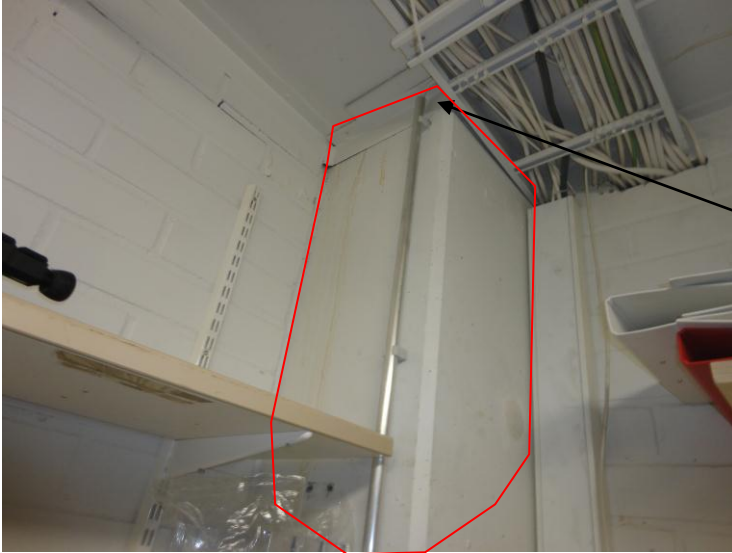
- 3.2 Toimiston pilarissa havaittiin kohonneita pintakosteusarvoja ja pinnassa valumajälkiä. Kellarin toimistotilan vuotokohta sijoittuu ulkoseinän tasolle, jonka perusteella voidaan päätellä, että pihakannella oleva lumimassa pääsee sulamaan pihakannen vesieristeen läpi ja valuu kellaritilaan.

Vuotokohta kellarissa.

Pintakosteusalue pilarissa.

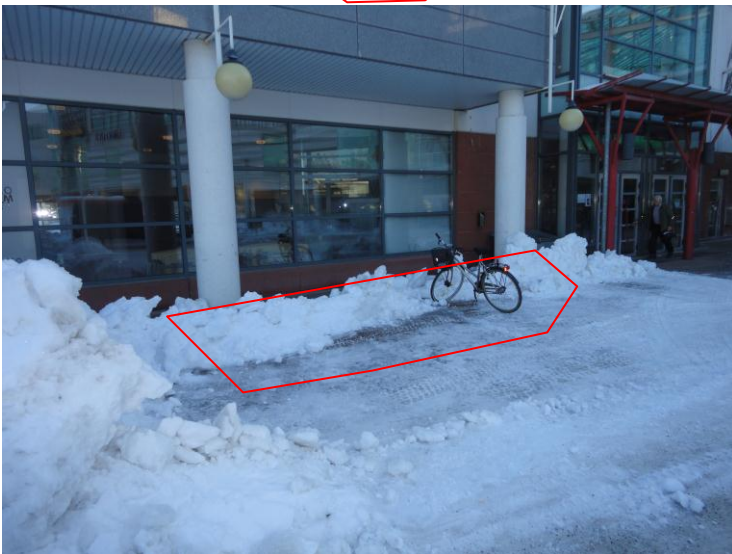
Oletettu vuotokohta pihakannella.

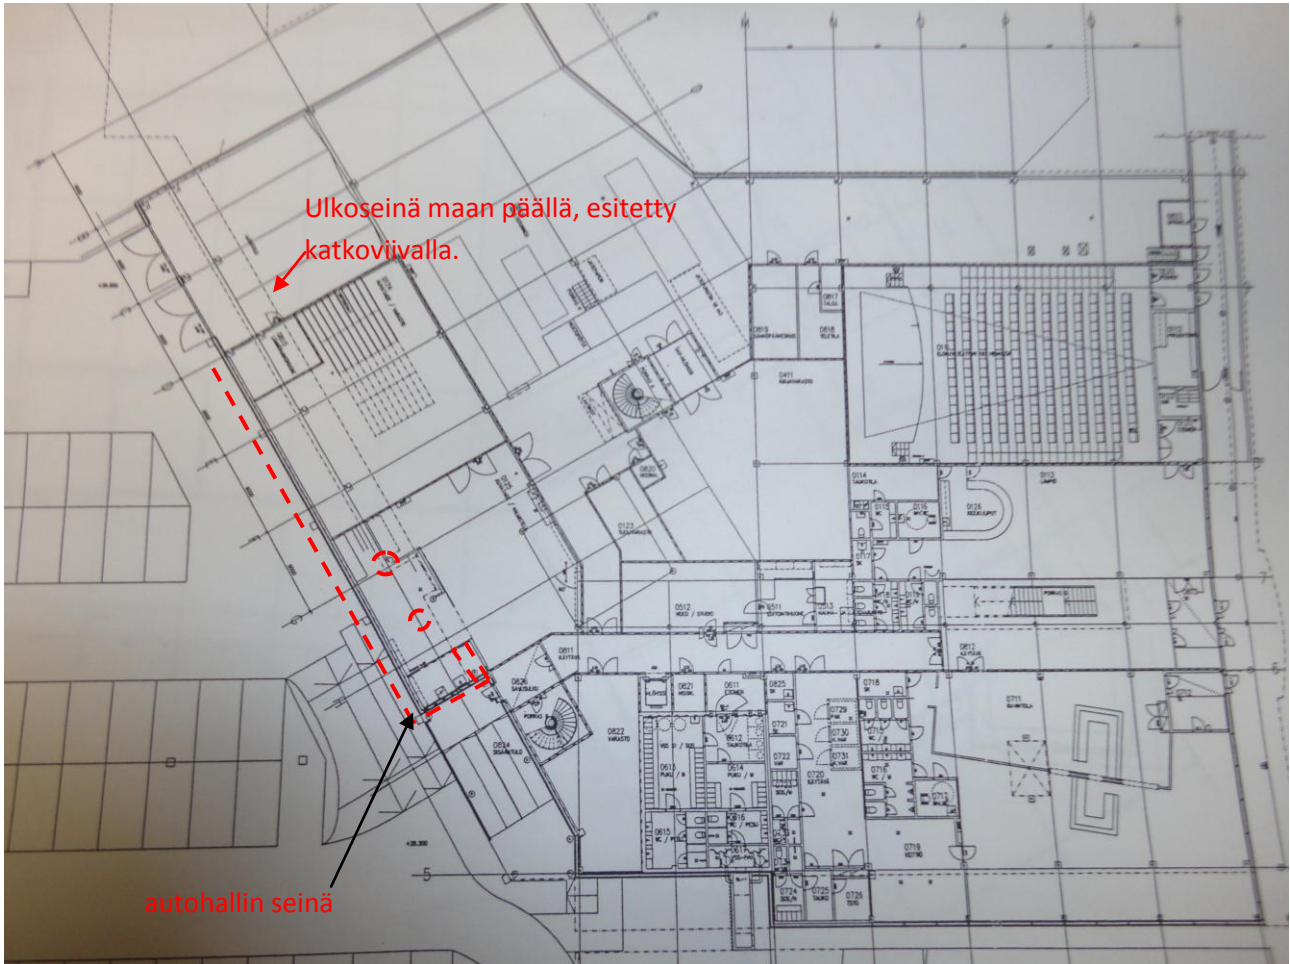
### 7.3 Pohjakuva

Punaisella merkityillä alueilla havaittiin vuotokohtia tai vaurioita.

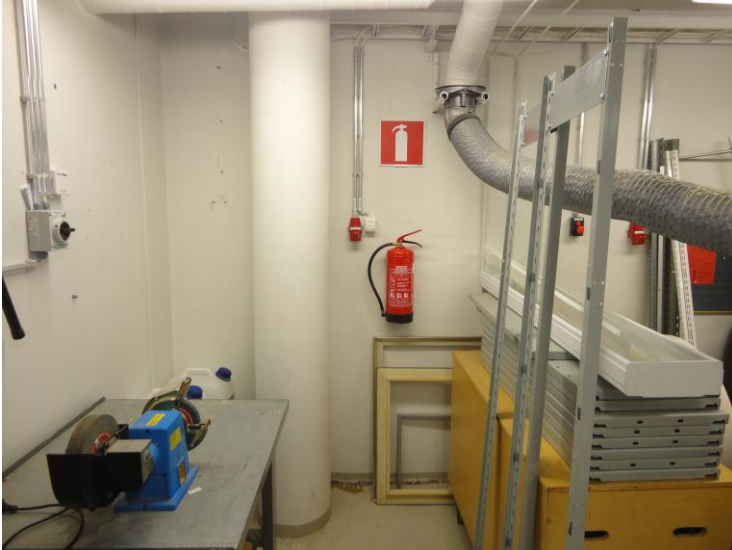
Seinäpinnalla havaittiin huomattavasti kohonneita pintakosteusarvoja n.2m<sup>2</sup> alalla, sekä kosteuden aiheuttamia pintavaurioita.

Vaurioalue valmistelutilan seinässä.

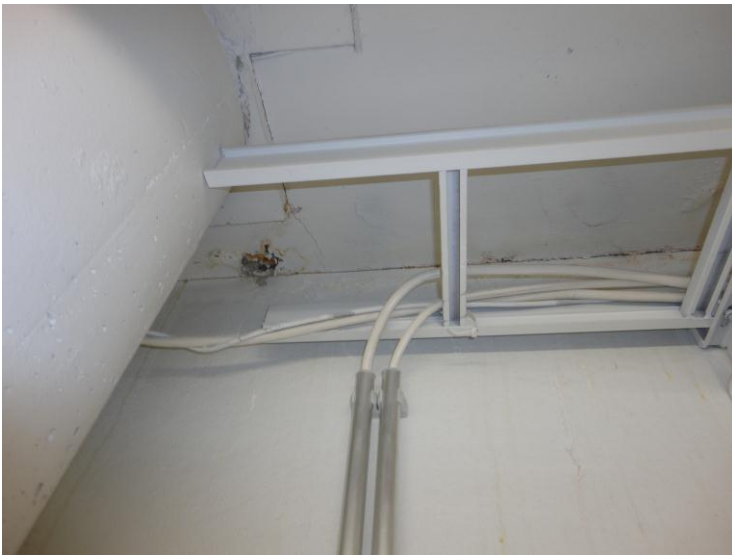
Katossa havaittiin kohonneita pintakosteusarvoja, sekä kosteudesta johtuvia pinnan ja värin muutoksia.

Katossa vauriojälkiä.

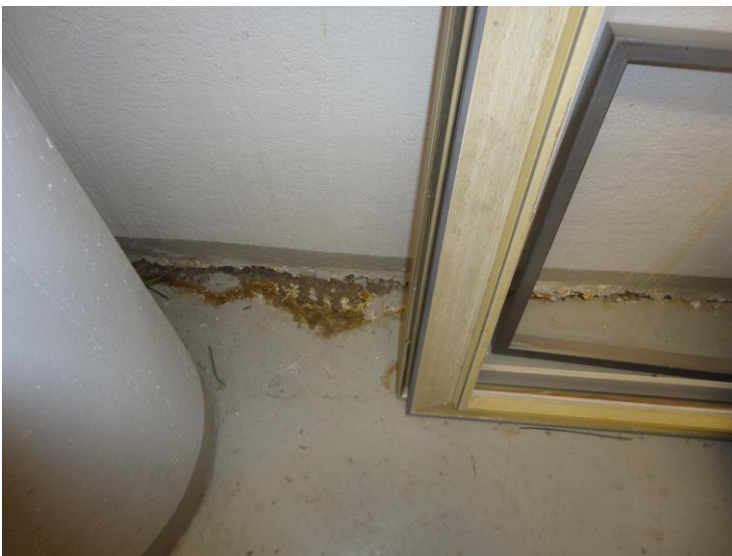
Lattian betonimaali oli vaurioitunut luultavasti maakosteudesta tai ulkoapäin tulevasta kosteudesta.

Lattian betonimaali irronnut alustasta.

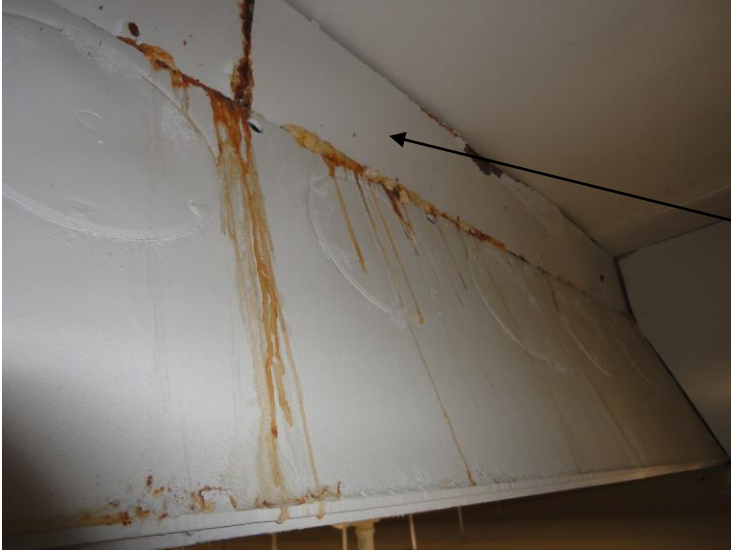
Seinän edustalla katossa runsaasti valumajälkiä ja pintavaurioita.

Peitteenä toimiva pelti tulisi irrottaa, rakenteen tutkista varten.

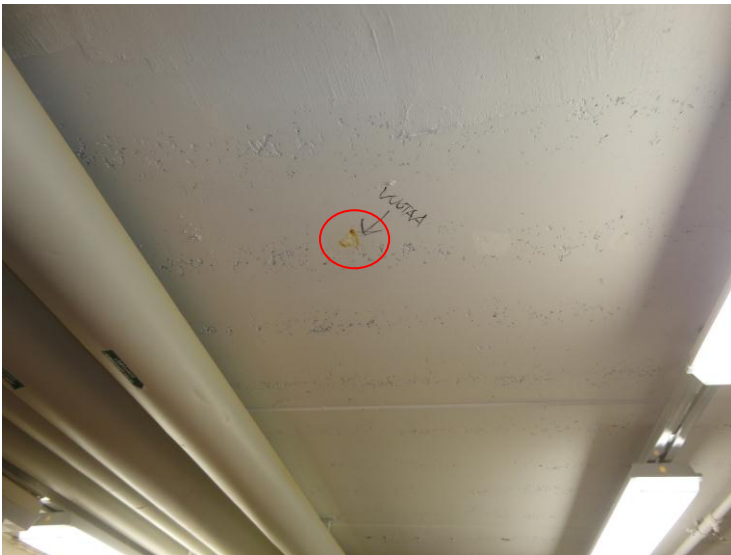
Valmistelutilan keskellä olevasta ontelolaatan tyhjennysreiästä oli valunut vettä.

Valmistelutilan keskellä ontelolaatan reiästä valunut vettä.

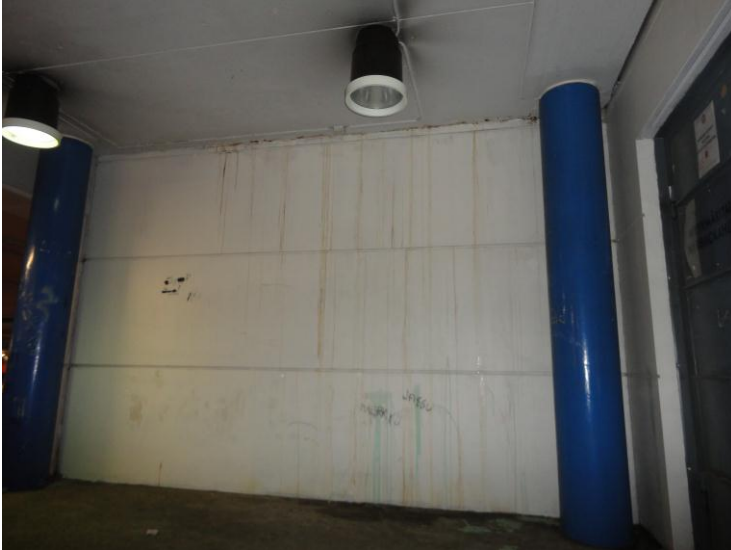
Seinän toisella puolella parkkihallin puolella seinässä runsaasti valumajälkiä sekä pintavaurioita.

Valmistelutilan seinä parkkihallin puolelta:  
pinnoissa paljon valumajälkiä sekä pintavaurioita.

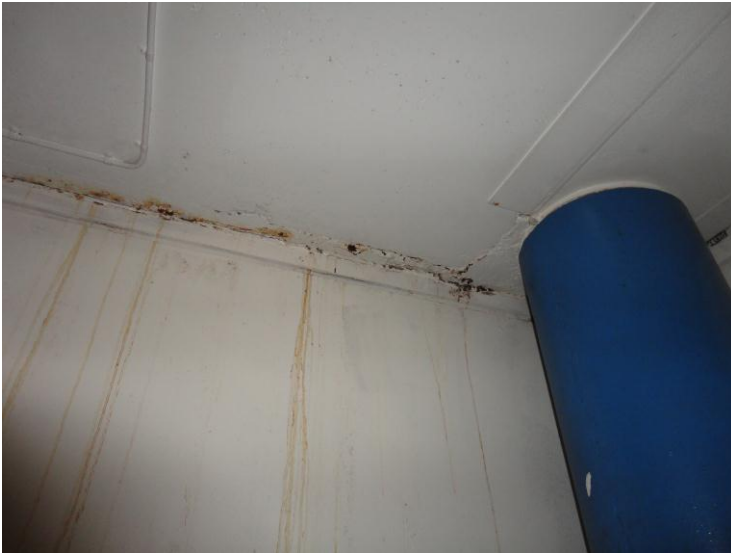
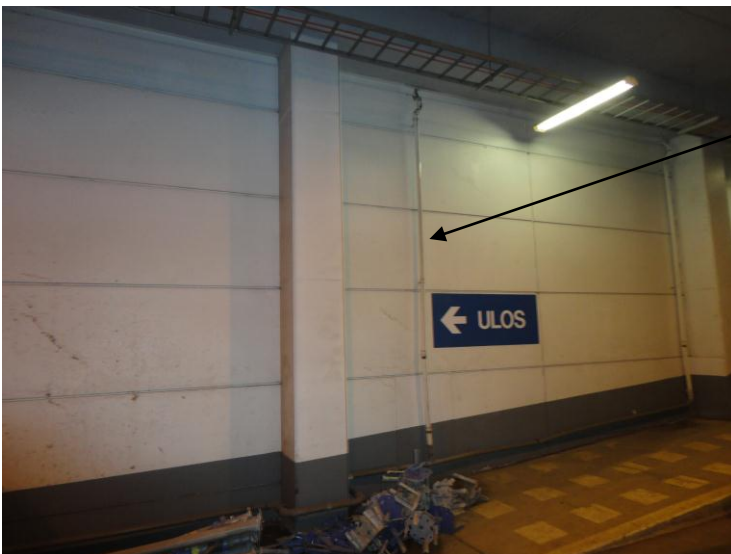
Katon läpi tulevan putken ulkopinnalla valuu vettä.

(Putken funktio ei tutkimuksessa selvinnyt) Putkia samalla seinällä kaksi, mutta toisessa ei havaittu ulkopuolella vettä.

Valmistelutilan pitkällä seinällä myös valumajälkiä.  
Kuvassa olevan putken ulkopinnalla valuu vettä.

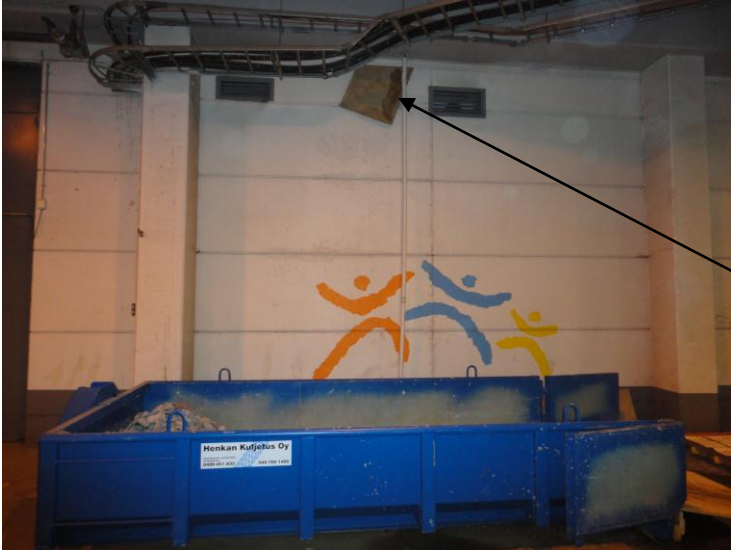
Samalla seinällä taidevaraston kohdalla valumajälkiä, katon rajaan on asetettu kovalevy ilmeisesti ohjaamaan veden pois seinältä.

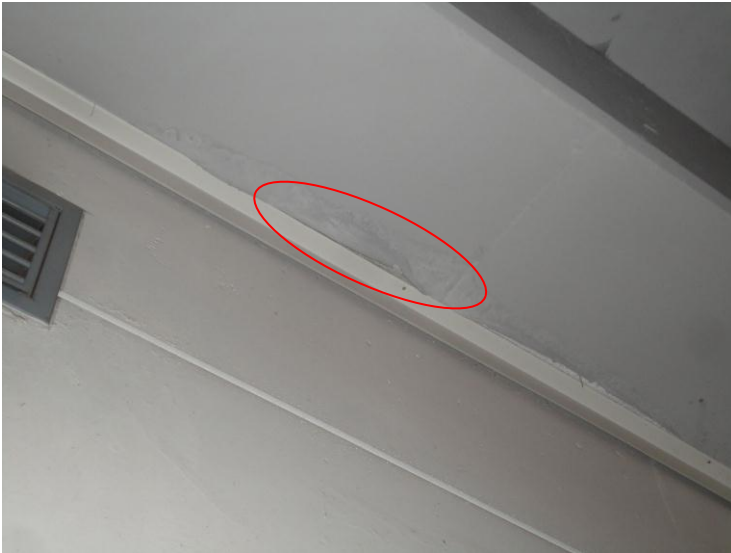
Katon rajassa vanha maalipussi.
