LÄMPÖKUVAUSRAPORTTI

Vantaan Konserttitalo Martinus

Martinlaaksontie 36
01620 Vantaa

Kuvauksen suorituspäivämäärä:
29.1.2013
Raportointipäivämäärä:
31.1.2013

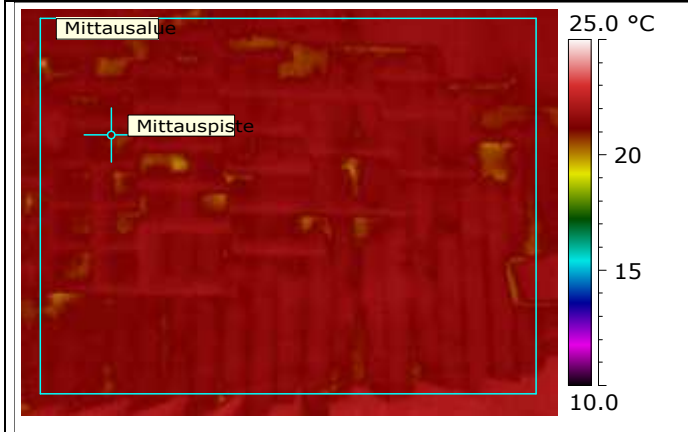
Nro 1.

Korjausluokka: 4
Kommentit:

Seinässä nurkissa hieman lämpötila muutosta, ei heikennä rakenteen toimintaa. Ei toimenpidesuosituksia.

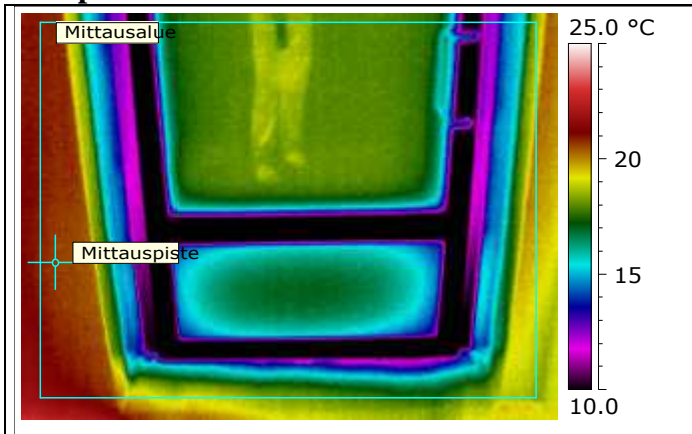
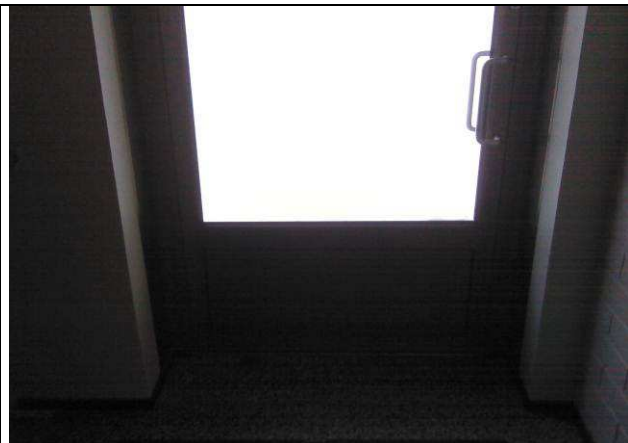
Nro 2.

Korjausluokka: 4
Kommentit:

Metalliselle ulko-ovelle tyypillistä viilenemää. Ei aiheuta toimenpiteitä.

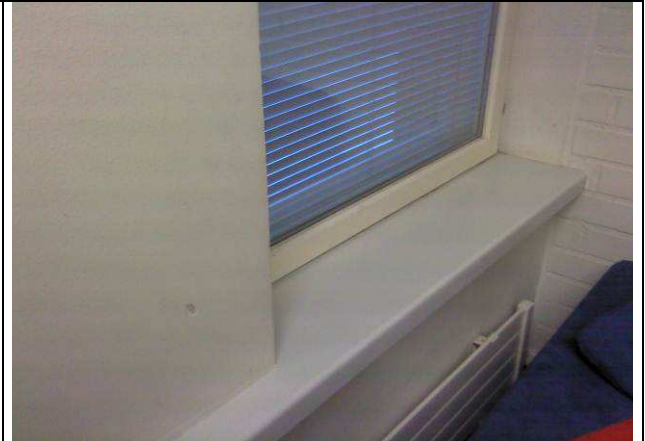
Nro 4.

Korjausluokka: 2
Kommentit:

Huoneen oven ollessa kiinni tilassa lievä alipaine, oven ollessa auki ylipaine. Ikkunan tiivisteen kautta ilmavuotoa. Suositellaan tiivisteen uusimista.

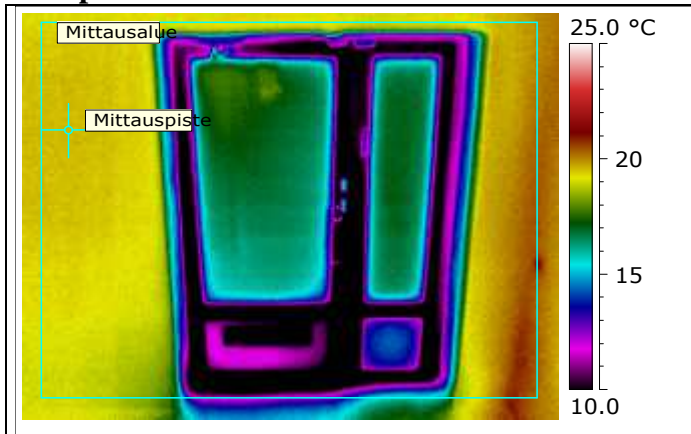
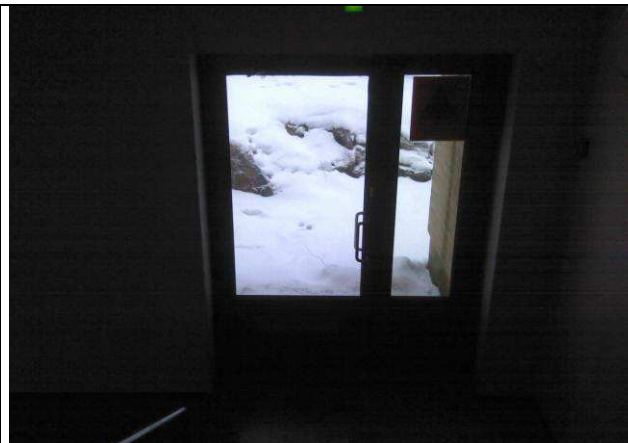
Nro 5.

Korjausluokka: 4
Kommentit:

Metalliselle ulko-ovelle tyypillistä viilenemää. Ei aiheuta toimenpiteitä.

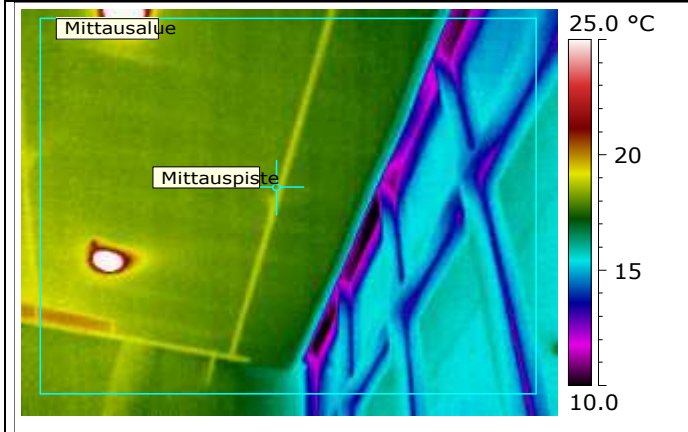
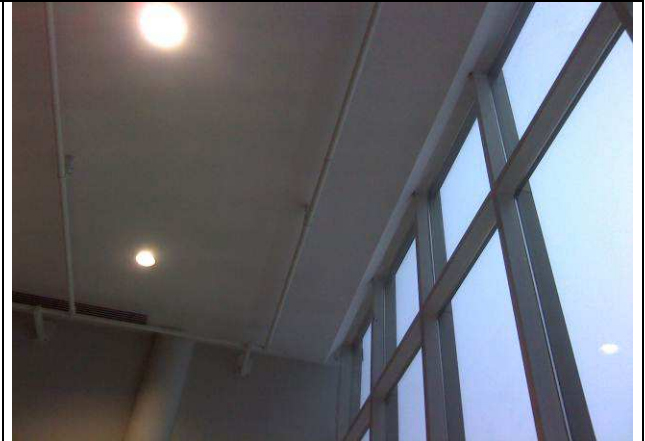
Nro 9.

Korjausluokka: 4
Kommentit:

Metallisille ikkunan karmeille tyypillistä viilenemistä, katonrajassa karmit viileämpiä, joka viittaa heikkoon lämpökatkoon. Ei aiheuta toimenpiteitä.

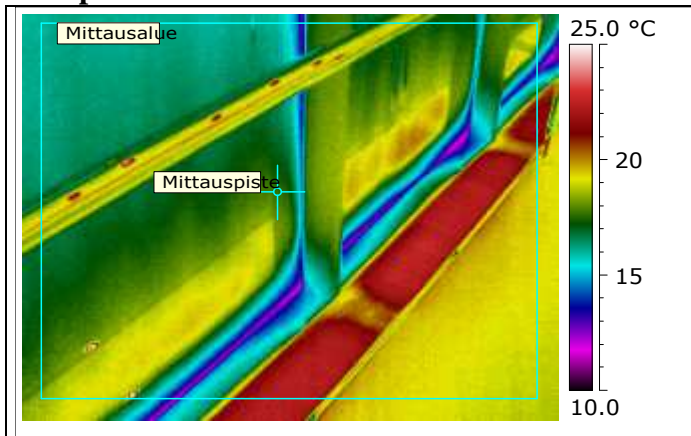
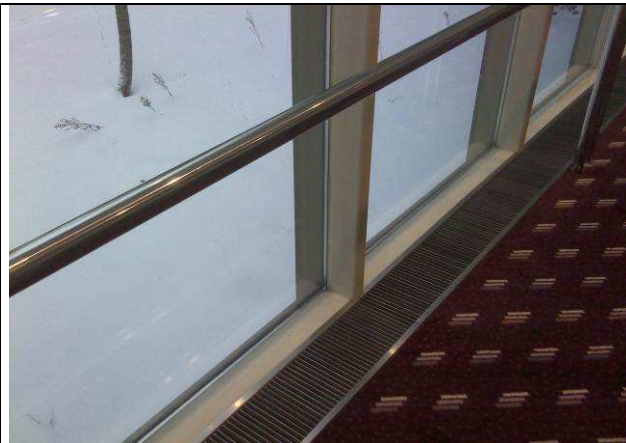
Nro 10.

Korjausluokka: 4
Kommentit:

Metallisille ikkunan karmeille tyypillistä viilenemistä. Ei aiheuta toimenpiteitä.

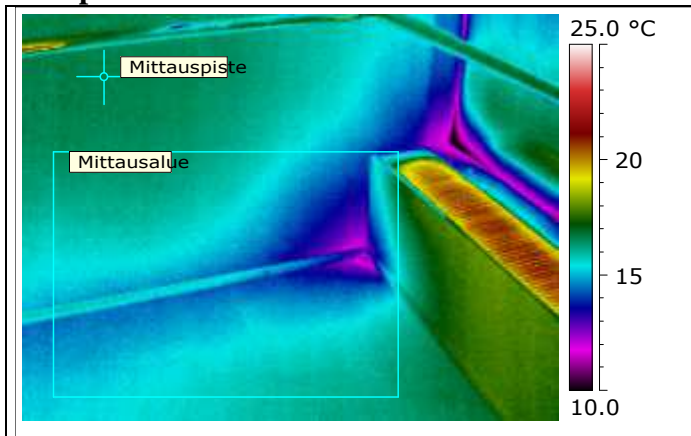
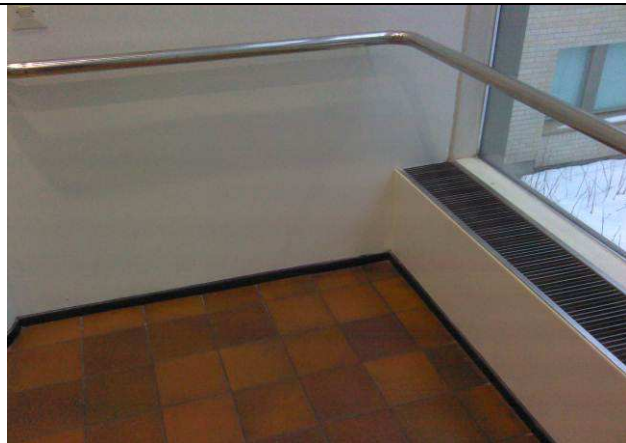
Nro 11.

Korjausluokka: 2
Kommentit:

Nurkassa on kylmä kohta joka viittaa kylmäsiltaan. Suositellaan kohdan korjaamista tilojen remontoinnin yhteydessä.

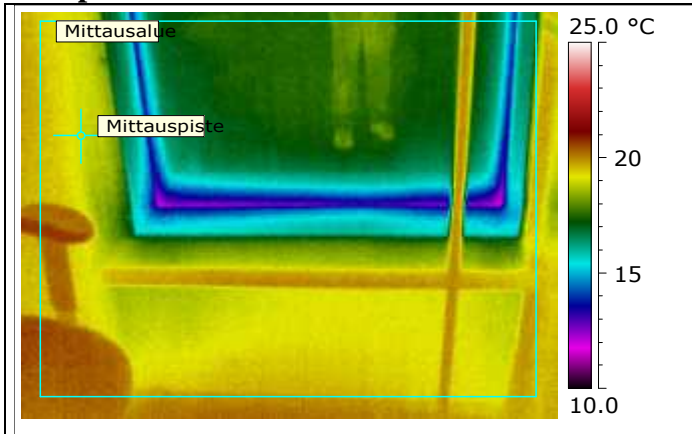
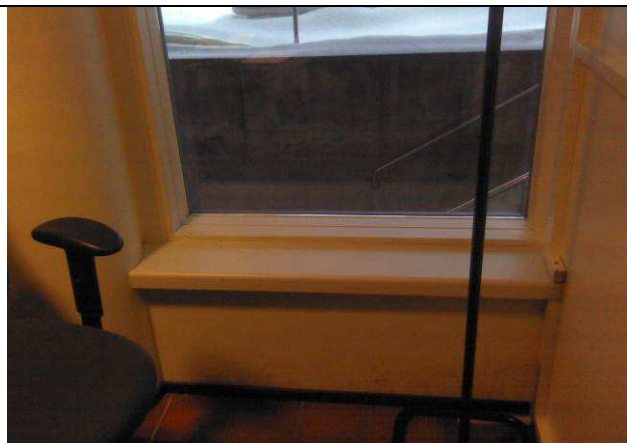
Nro 12.

Korjausluokka: 4
Kommentit:

Seinän ulkopintaan asennetulle ikkunalle tyyppillistä viilenemistä. Ei aiheuta toimenpiteitä.

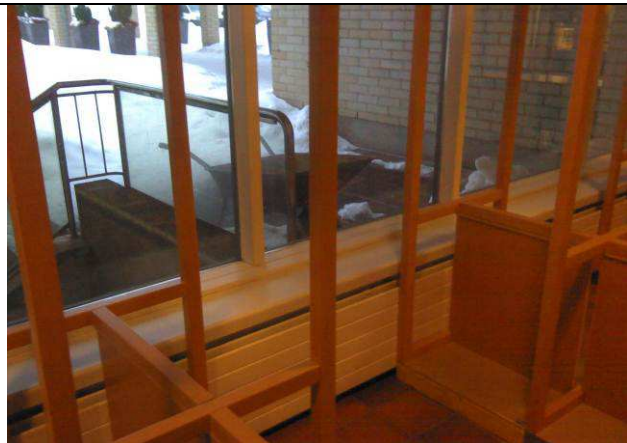
Nro 13.

Korjausluokka: 4
Kommentit:

Seinän ulkopintaan asennetulle ikkunalle tyyppillistä viilenemistä. Ei aiheuta toimenpiteitä.

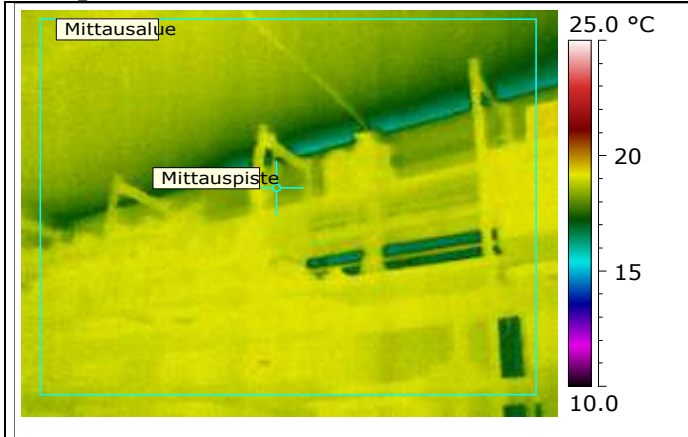
Nro 14.

Korjausluokka: 4
Kommentit:

Varastotila on viileämpi, ei havaittu rakenteellista puutetta josta viileys johtuisi.

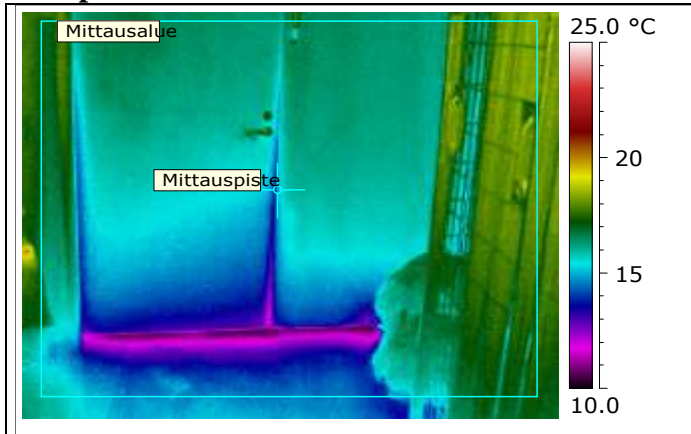
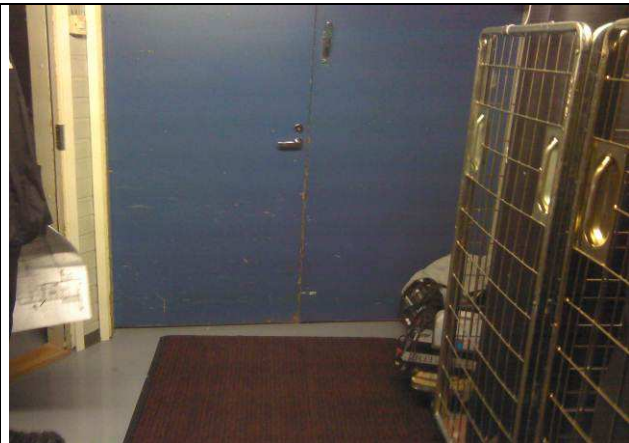
Nro 15.

Korjausluokka: 1
Kommentit:

Ovilehden ja karmin tiivisteen välistä on ilmavuotoa tiloihin. Suositellaan tiivisteen uusimista.

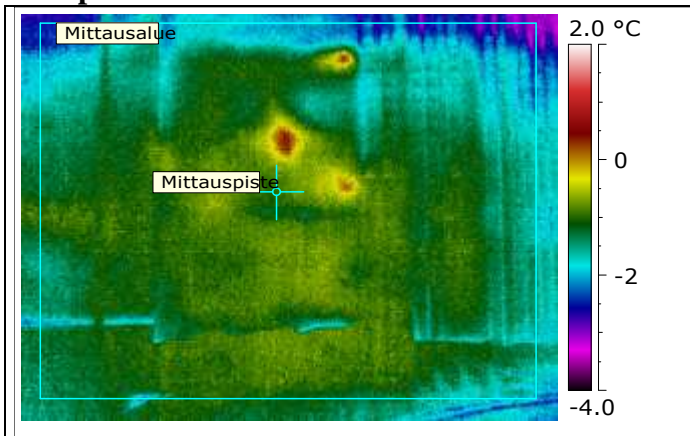
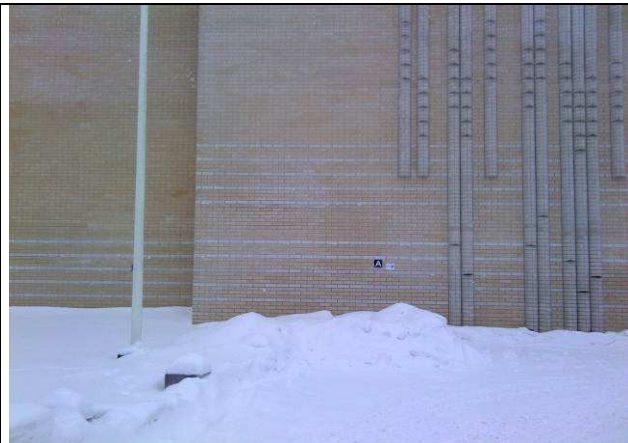
Nro 16.

Ulkoseinässä Lämpimiä pisteitä, jotka voivat johtua rakenteen ilmapuodoista, koska kyseinen osa rakennusta ylipaineinen. Suositellaan lämpökuvauksen suorittamista alipaineen aikana.

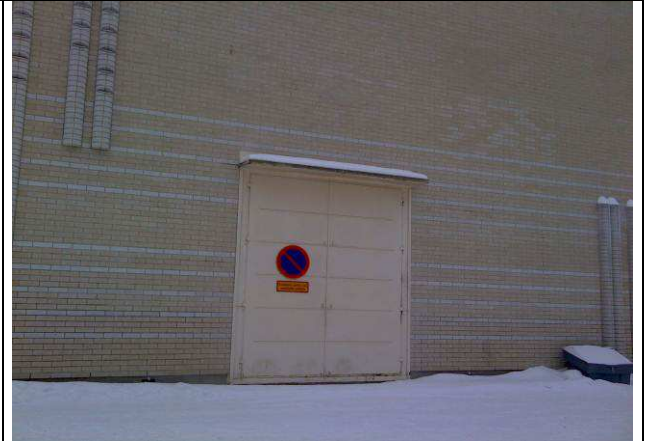
Nro 17.

Ovelle tyypillistä lämpövuotoa. Oven päällä karmien kautta ilmavuotoa, suositellaan karmien ja rungon välin tiivistämistä.

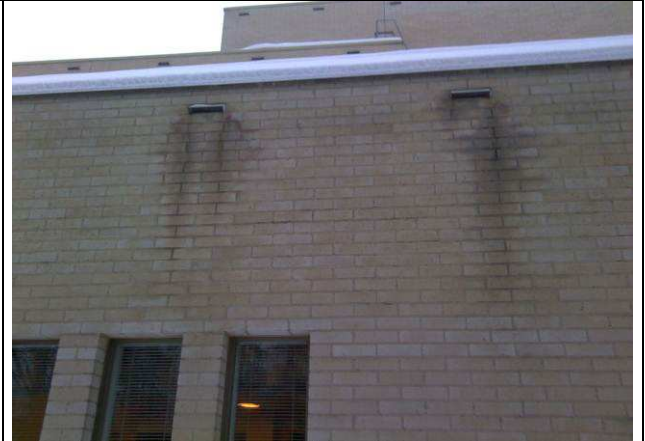
Nro 18.

Tasakaton tuuletusventtiileiden alla viileä alue, jonka syy ei tarkastuksella selvinnyt. Suositellaan tasakattorakenteen ja tuuletusventtiileiden alustan rakenteen kunnontutkimista.
