NIKKARIN PÄIVÄKOTI

Vapaalankuja 3
01650 Vantaa

Peruskuntoarvio
Päiväkotirakennus

Laadittu
Espoossa 12.04.2005

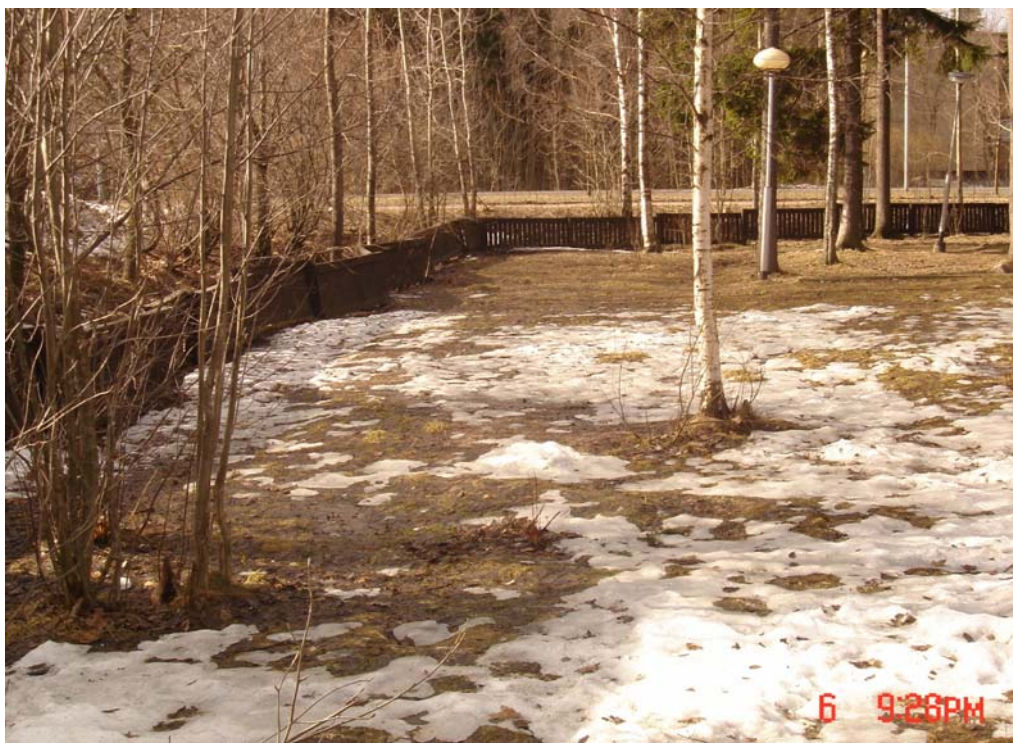
Piha-alue on kumpuilevaa ”metsänpohjaa”. Piha-alueen nurkassa on viereisen tontin täytöistä johtuen märkä alue. Viereisen tontin pintavedet valuvat ko. tontin puolelle ja aiheuttavat ylimääräistä kosteusrasitusta piha-alueelle (kuva 101).

KUVA 101 Tontin rajalla kostea paikka valumavesien takia

Rajalle olisi pyrittävä tekemään oja tai muulla tavalla saada naapurikiinteistön pintavedet pois päiväkodin piha-alueelta.

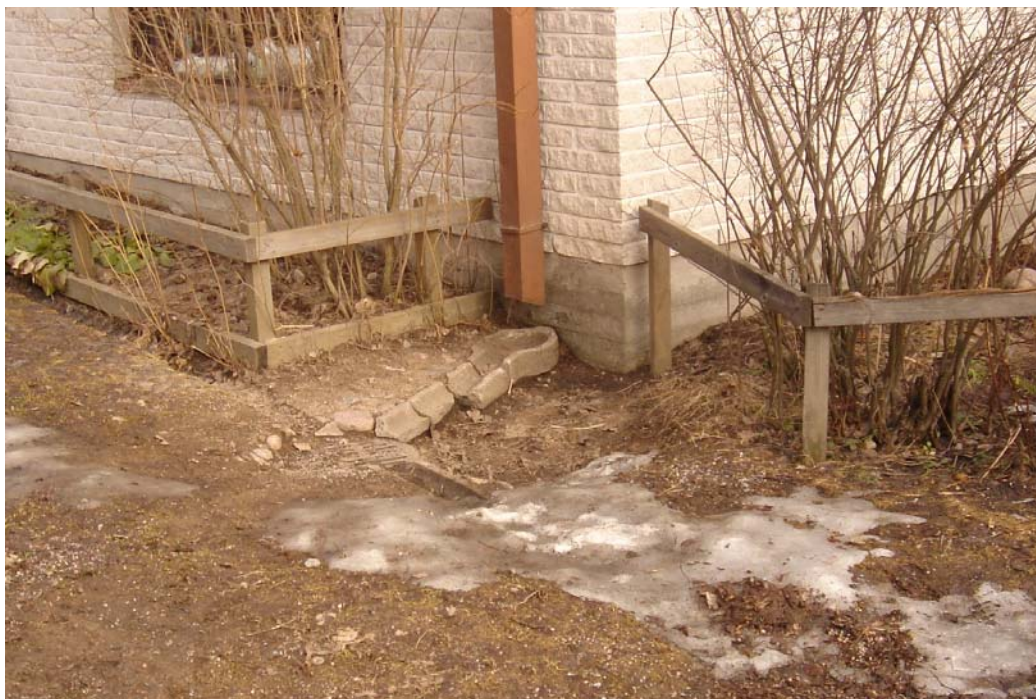
Talon ympärillä maanpinnat pääosin lähes tasaiset, eivätkä vietä rakennuksesta pois päin. Rakenteissa ei havaittu pintavesistä vaurioita. Pääoven vieressä maa on painunut ja vesikaton sadevedet valuvat seinän viereen (kuva 102).

KUVA 102 Kattovedet valuvat seinän viereen

Korjataan pääoven viereinen painuma.

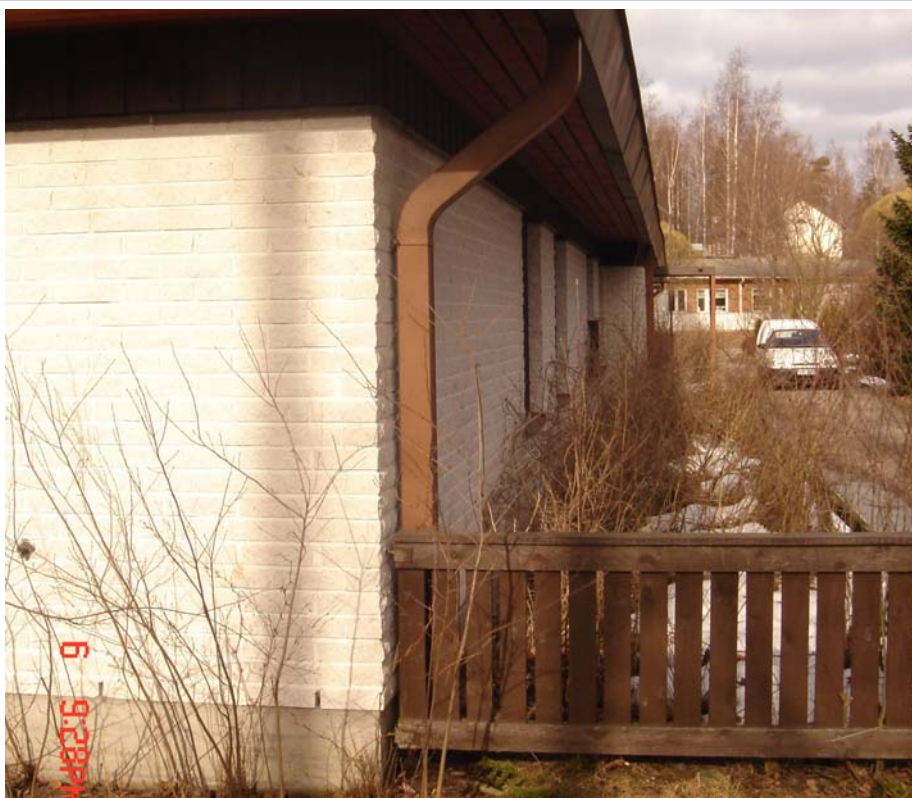
Viherrakenteet ovat melko hyvässä kunnossa, joskin paikoitellen hiukan villiintyneitä. Rakennuksen seinustoilta pitäisi kasvustot poistaa tai ainakin leikata matalammiksi, koska ne aiheuttavat tarpeettoman kosteusrasitteen julkisivupinnoille (kuva 103).

Rakennuksen seinäpinnat on tehty kalkkihiekkatiilestä muuraamalla. Seinän yläosassa on lomalaudasta tehty osuus. Tiilipinnat olivat tarkastettaessa hyvässä kunnossa (kuva 103). Saumoissa ei havaittu puutteita samoin tiilet olivat hyvässä kunnossa. Runsaan pensasistutuksen takana havaittiin vähäistä sammaloitumista. Puuosissa havaittiin vähäistä halkeilua. Puuosien maalipinta oli hyvässä kunnossa.

KUVA 103 Tiilijulkisivu kunnossa, kasvillisuutta seinän vieressä.

Viherrakenteet kunnostetaan.

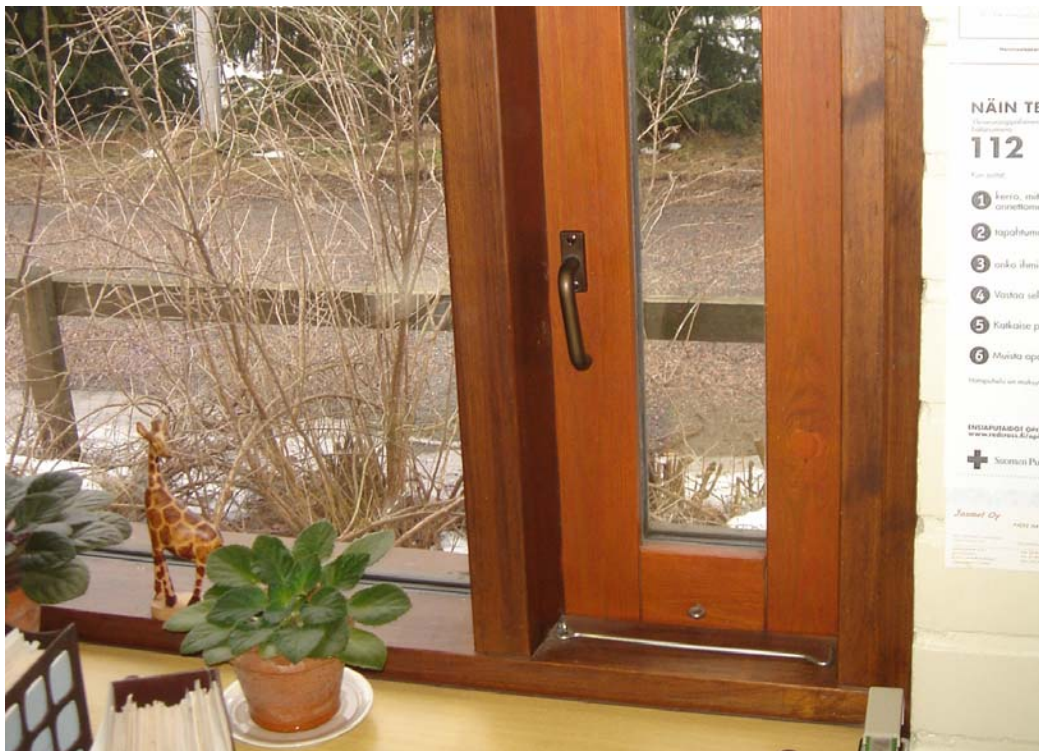
Ikkunat ovat kolmikertaisella eristyslasilla varustetut EK-tyyppin ikkunat. Tuuletusikkunat ovat kolmikertaisella eristyslasilla varustetut SE-tyyppin ikkunat (kuva 104). Sisäänkäyntien yhteydessä on teräslasiseinä, joka on varustettu kaksinkertaisella eristyslasilla.

Ikkunat ovat pääasiassa melko hyväkuntoisia. Ikkunoiden vesipellit ovat heikossa kunnossa ja peltien kaato ei ole riittävä. Teräslasiseinän ulkopinnan maali on rapistunut ja vaatii uudelleen käsittelyä sekä osa saumalistoista on kiinnitetty puutteellisesti (irvistää).

KUVA 104 Ikkunat kunnossa.

Ikkunoiden vesipellitykset olisi syytä uusua pikaisesti, kuten myös teräslasiseinän maalaukset. Teräslasiseinien listat olisi myös syytä kiinnittää paremmin.

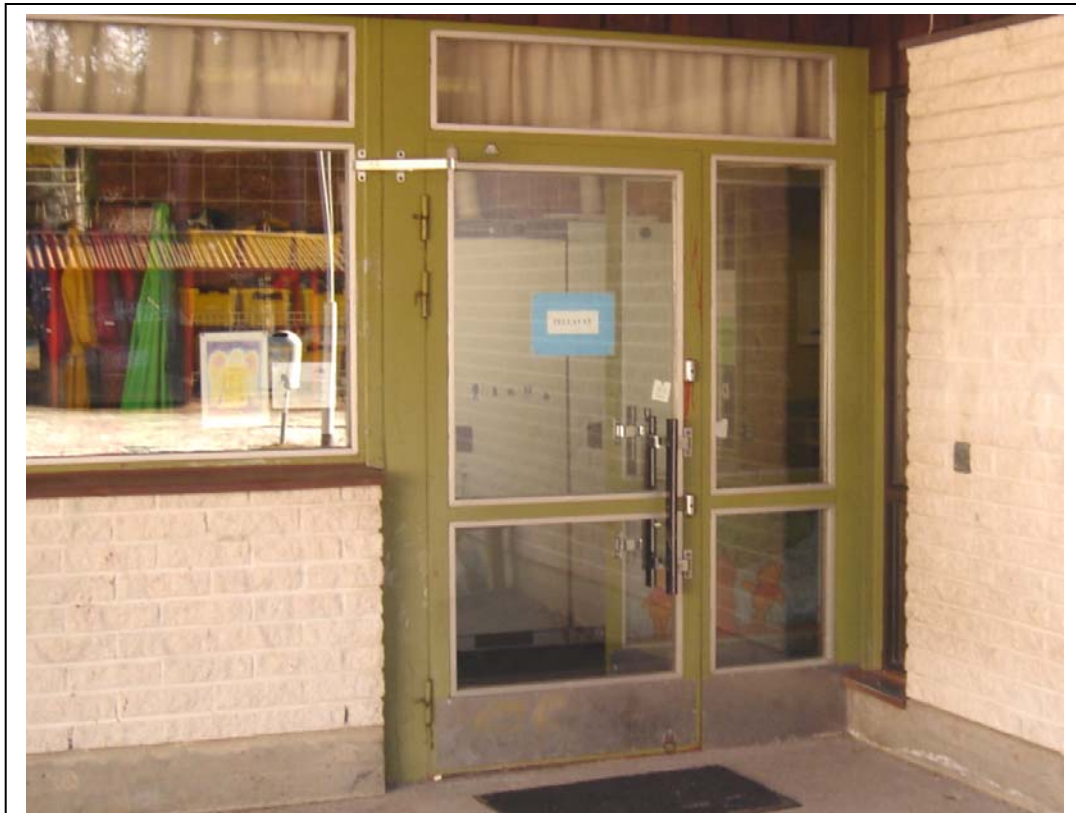
Ulko-ovet ovat pääasiassa lasiaukollisia teräsovia (kuva 105). Ovilla on kaksinkertaiset eristyslasielementit. Tekniseen tilaan ja keittiöön kuljetaan puisen ulko-oven kautta.

Ulko-ovissa on runsaasti käytössä syntyviä jälkiä ja kolhuja. Teräsulko-ovissa havaittiin alkavan korroosion merkkejä. Teräsovissa ei ole tiivisteitä. Puuovet on varustettu yhdellä tiivisteellä, joka sijaitsee karmipuussa. Tiiviste on ehjä ja paikallaan. Puuovet on hyvässä maalissa. Puuovien karmit kolhuiset (kuva 106).

KUVA 105 Ulko-ovet kolhaiset ja paikoin alkavaa ruostevikaa

Teräsulko-ovet maalataan. Puuovien karmit maalataan..

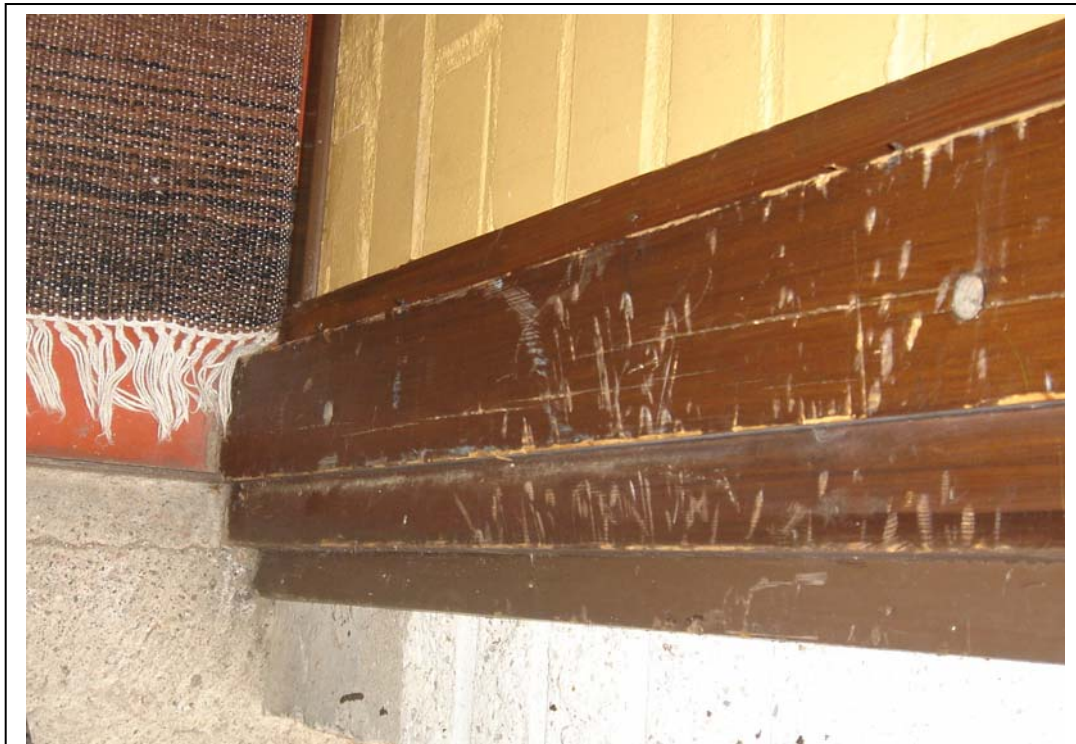
KUVA 106 Puisten ulko-ovien karmit kolhuilla

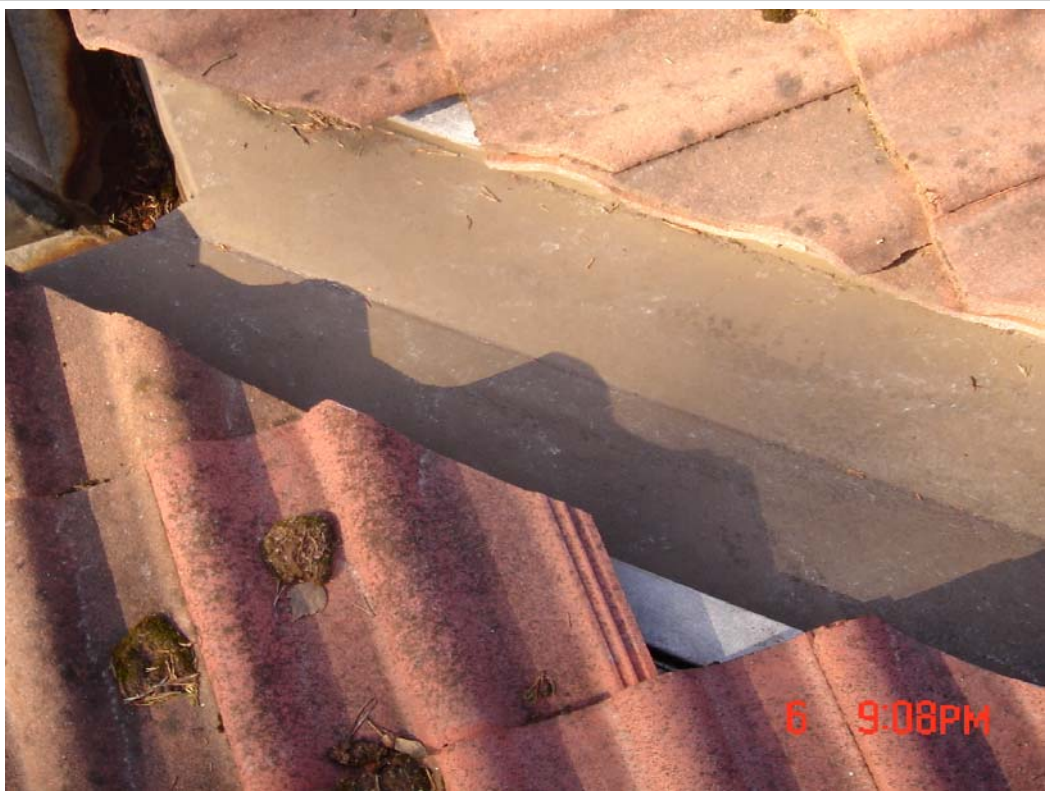
Vesikatteen on tiili. Vesikate on sammaloitunut ja pesun tarpeessa. Vesikatteessa on useita tiiliä rikki (kuva 107) ja jiiriin on asennettu leikkaamattomia tiiliä rikkinäisten tilalle. Rakennuksen eteläpäädyssä olevassa sisäjiirissä havaittiin vesivuoto. Yläpohjan jiirinpohjalankku on tummunut kosteudesta ja oli tarkasteluhetkellä märkä.

KUVA 107 Kattotiliä rikki monin paikoin

Yläpohjassa olevat vuotopaikat on korjattava pikaisesti samoin kuin rikkinäiset tiilet on vaihdettava ehjiin. Jiiriin asennettavat tiilet on leikattava jiirin suuntaisesti. Vaihdettavien tiilien värisävy on vastattava nykyistä värisävyä. Vuotava jiiri on uusittava koko pituudelta.

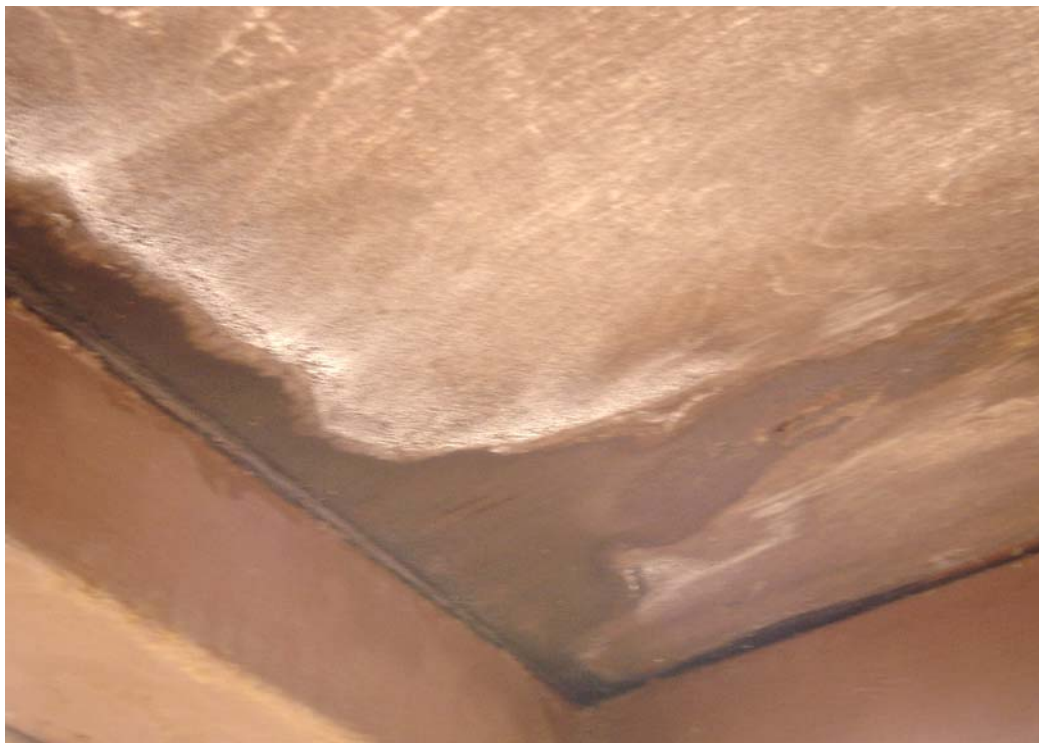
Keittiön sisäänkäynnin päällä olevan lipan alapinnassa havaittiin merkkejä vesivuodosta (kuva 108).

KUVA 108 Keittiön katoksen katto vuotaa

Keittiön katoksen vesivuoto on korjattava.

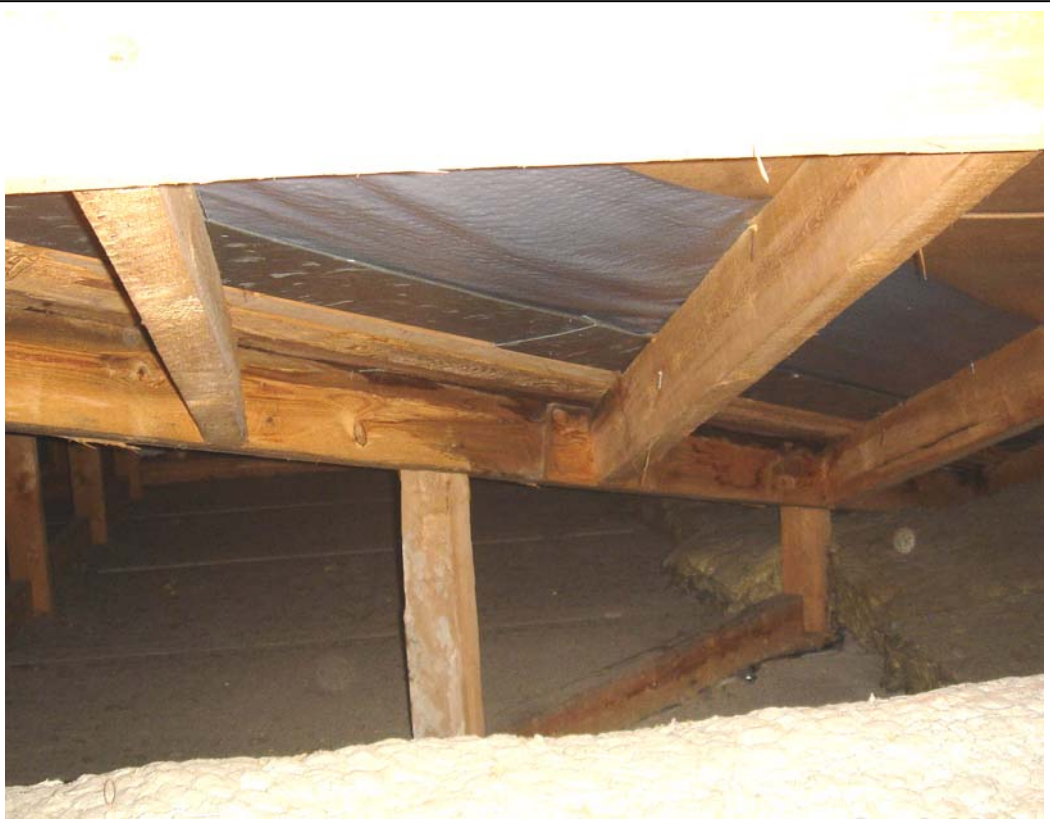
Rakennuksen yläpohjana on puurunkoinen harjakatto. Puurakenteet on nostettu Nilcon elementtien päältä. Ristikkorakenteet on tehty paikalla rakentaen (kuva 109). Yläpohjassa havaittiin jonkin ilmanvaihtoon liittyvän venttiilin vuoto. Vuotokohta tiputtaa veden yläpohjaelementin päälle.

KUVA 109 Jiirin vuotokohta ja yläpohjan puurakenteita

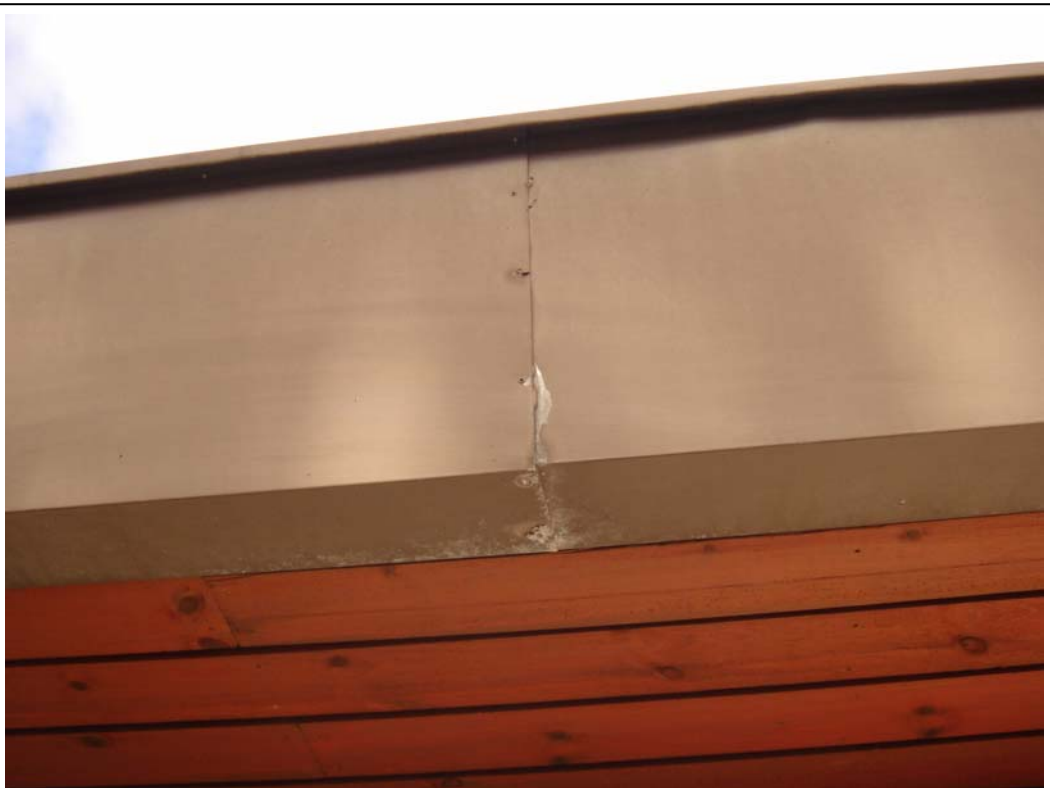
Kourut olivat pääosin puhtaat. Vesikourun alapinnalta havaittiin joitakin mahdollisia vuotopaikkoja (kuva 110). Kouruissa havaittiin ruostetta ja maalivaurioita. Syöksyissä havaittiin jälkiä vesivuodoista ja niiden alapäistä puuttuivat vedenheittäjät.

KUVA 110 Räystäskourut vuotavat ja maalit karisseet paikoin

Räystäskourujen kunto on kartoitettava ja uusittava tarvittavilta osin. Vuotopaikat on pyrittävä löytämään ja korjaamaan. Kaksoisrakenteen takia vuotopaikkoja on

vaikea löytää. Syöksyjen vesivuodot on paikattava ja niiden alapäihin on asennettava ulosheittäjät.

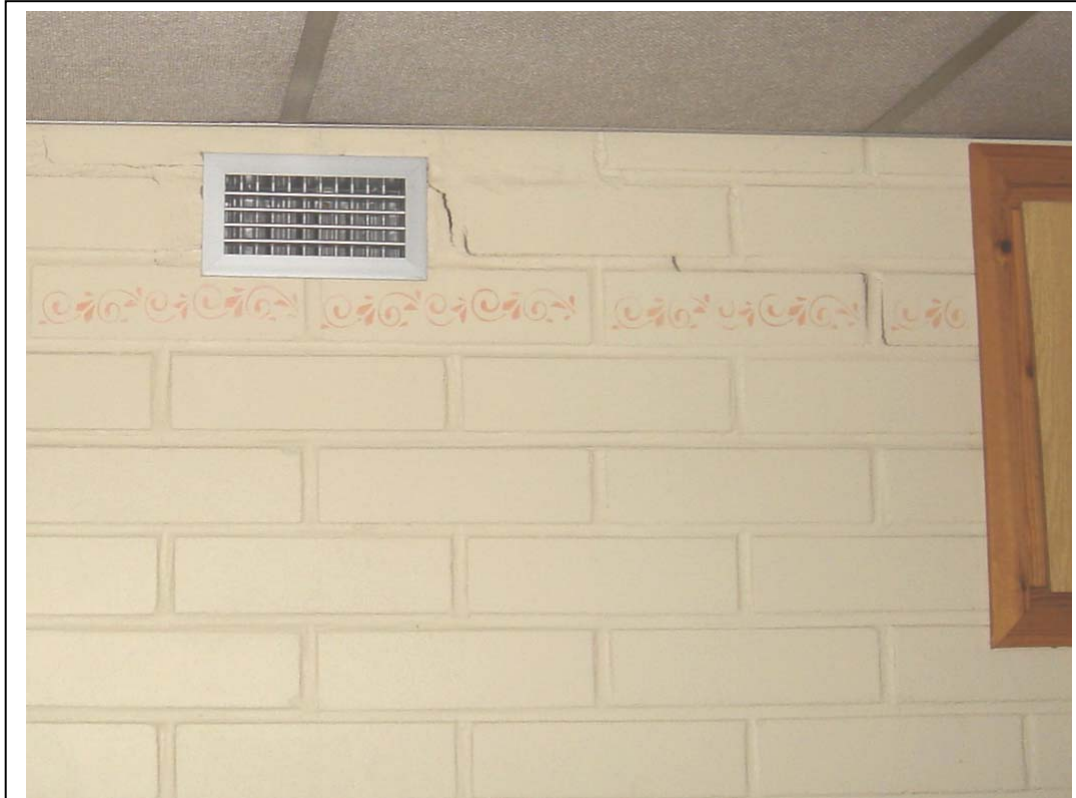
Rakennukset väliseinät on tehty kalkkihiekkatiilestä. Paikoin havaittiin halkeilua nurkkien läheisyydessä ja aukkojen ympärillä (kuva 111). Muutamissa tapauksissa halkeilun syynä voi olla pohjan painuminen, mutta oletettavasti halkeilu on tapahtunut jo vuosia sitten.

KUVA 111 Kevyissä seinissä vähäisiä hakeamia

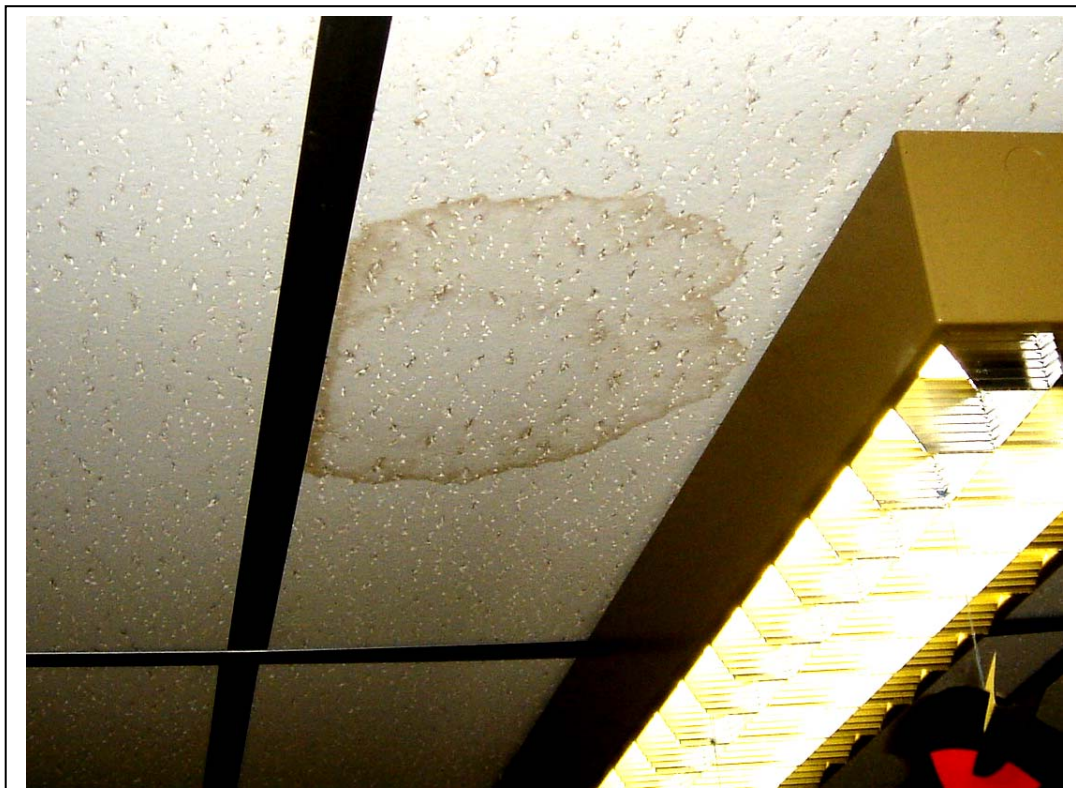
Alakatoissa havaittiin muutamissa kohdin vuotojälkiä (kuva 112), jotka on käyttäjien mukaan tulleet vesivuodoista vuosia sitten.

KUVA 112 Alakattossa vesivuotojälki

Vaihdetaan/siistitään vesivuotojäljet pois alakattolevyistä.

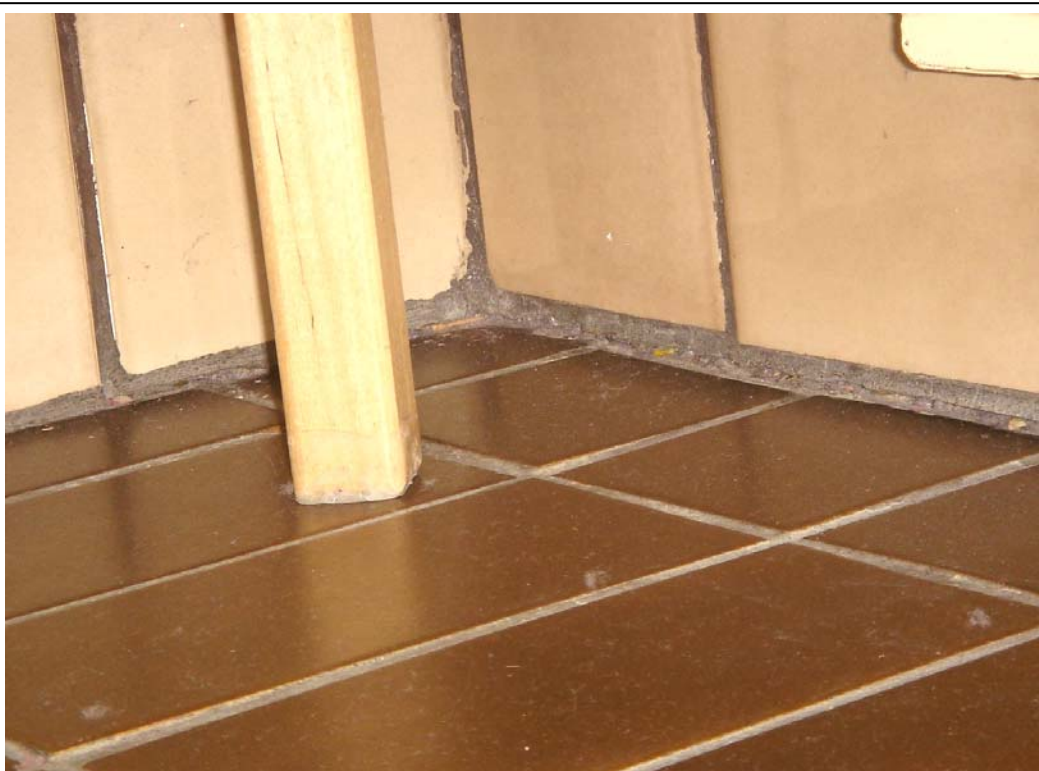
Katto ja seinäpinnat ovat pääosin siistit. Märkätilojen nurkkien silikonit olivat repeytyneet ja vanhentuneet (kuva 113). Ammeen reunojen silikonit olivat repeytyneet, kuten myös lattian raja. Ammeen päällä on kaksi laattaa haljennut. Rakenteissa on ilmeisesti pientä liikettä.

KUVA 113 Silikonisaumaukset vanhat ja repeytyneet

Wc- ja märkätilojen silikonisaumaukset uusitaan pikaisesti. Ammetilan seinälaatat vaihdetaan ja samassa yhteydessä tutkitaan mahdollisen liikkeen aiheuttaja.

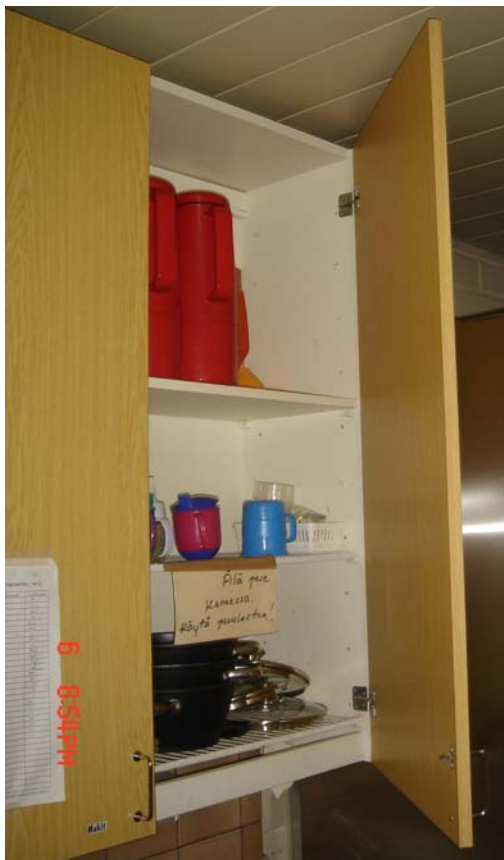
Rakennuksen kalustus ja varustus on tavanomainen (kuva 114). Kiintokalusteet ovat kuluneet ja uusimistarvetta varmasti ilmenee lähi vuosina. Kiintokalusteiden ovien toimintaa testattiin pistokokein ja ne toimivat moitteettomasti.

KUVA 114 Kalusteet vanhentuneet, mutta kunnossa.

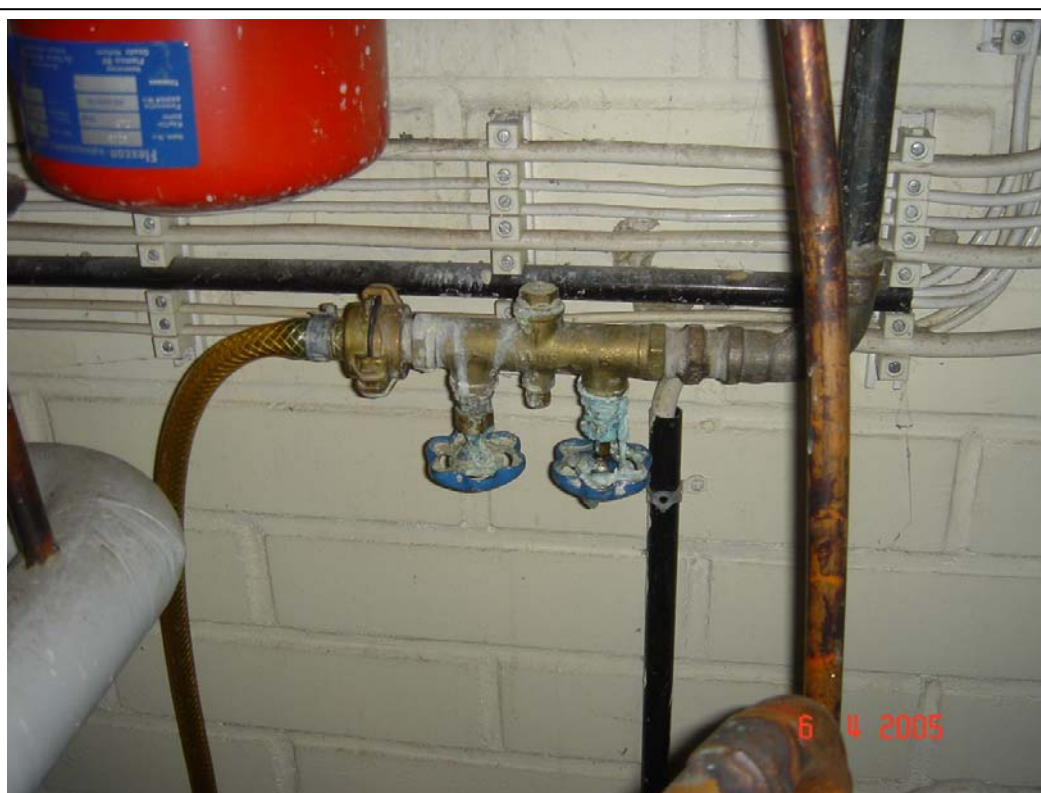
KUVA 202 Vuotoja venttiileissä

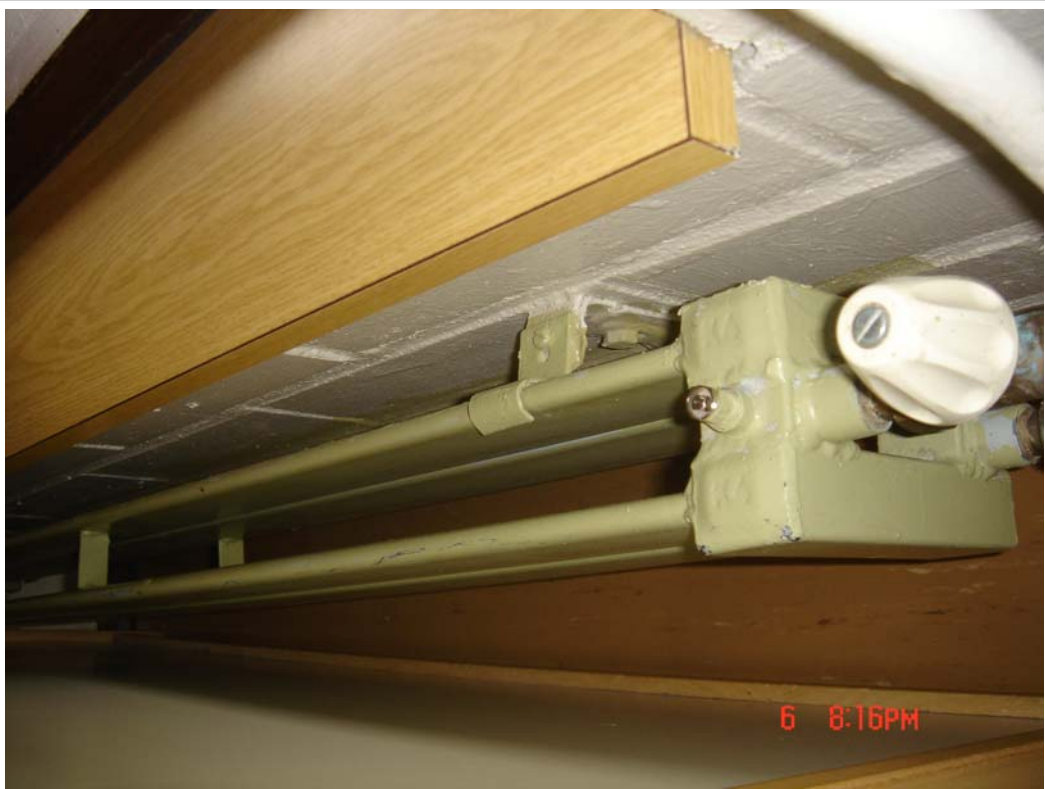
KUVA 203 Teräslevypatterit ja paikoin ilman termostaattia

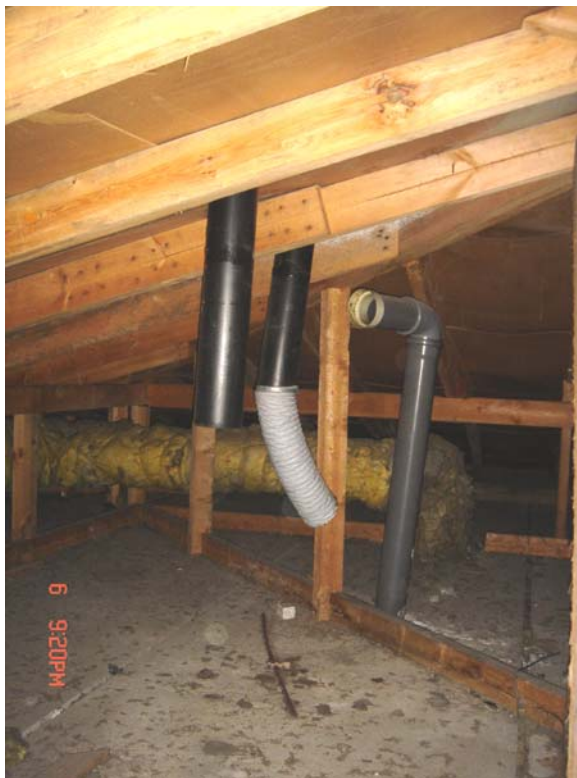
KUVA 204 Viemärin tuuletusputki on irti yläpohjassa

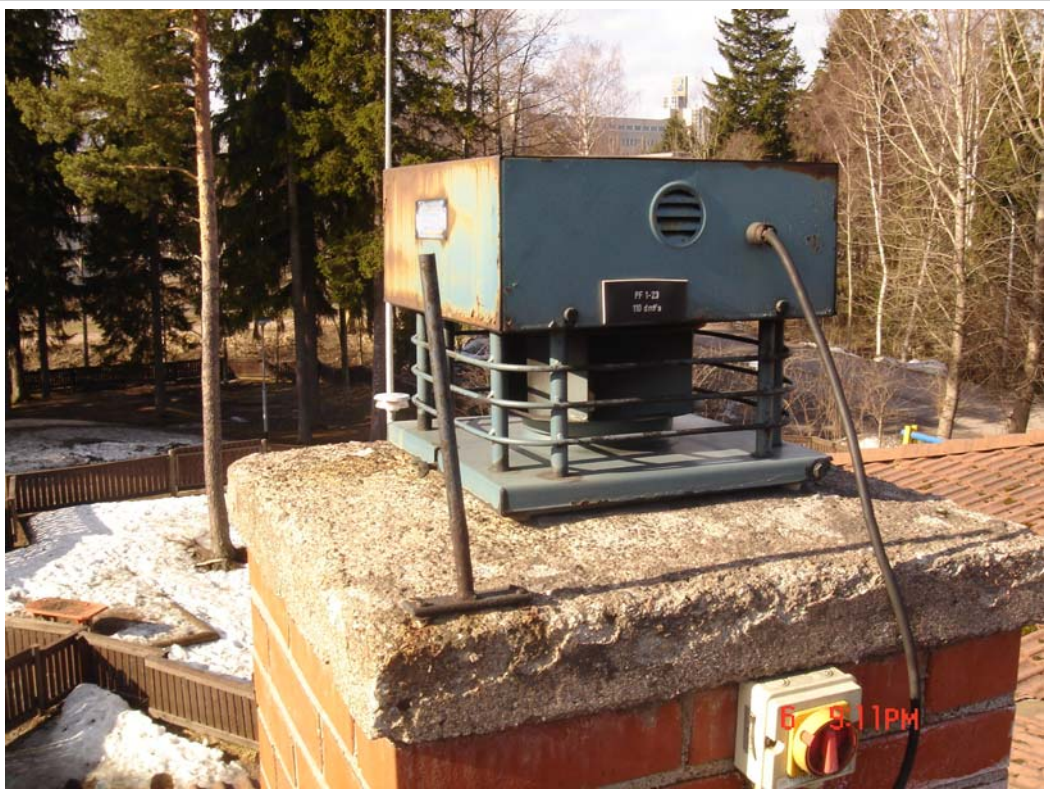
KUVA 205 Takkaimuri jo vähän ulkoisesti ruosteessa.

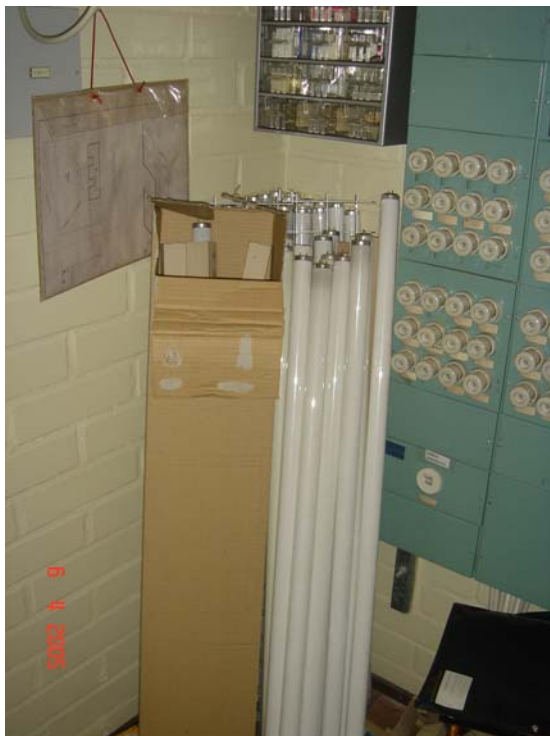
KUVA 302 Ryhmäkeskushuoneeseen on varastoitu sinne kuulumatonta tavaraa

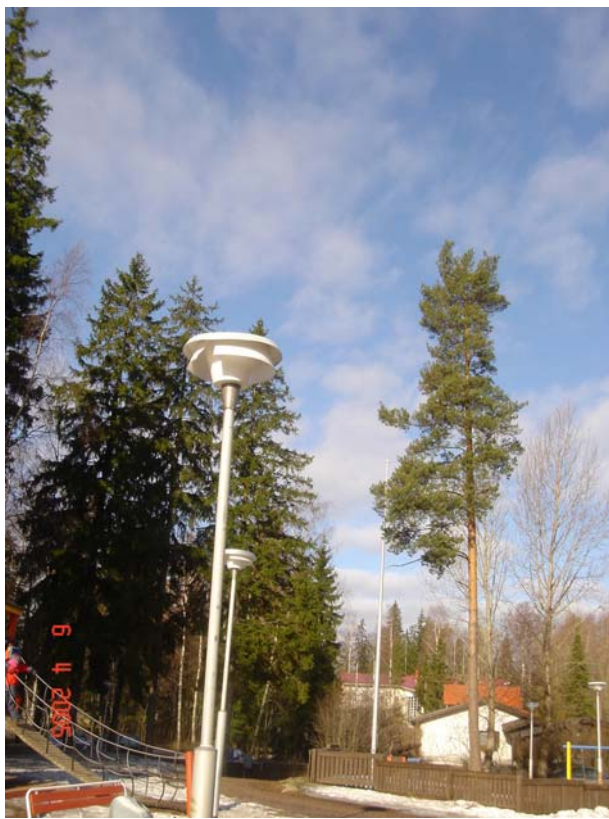
KUVA 303 Rikottuja pihavalaisimia

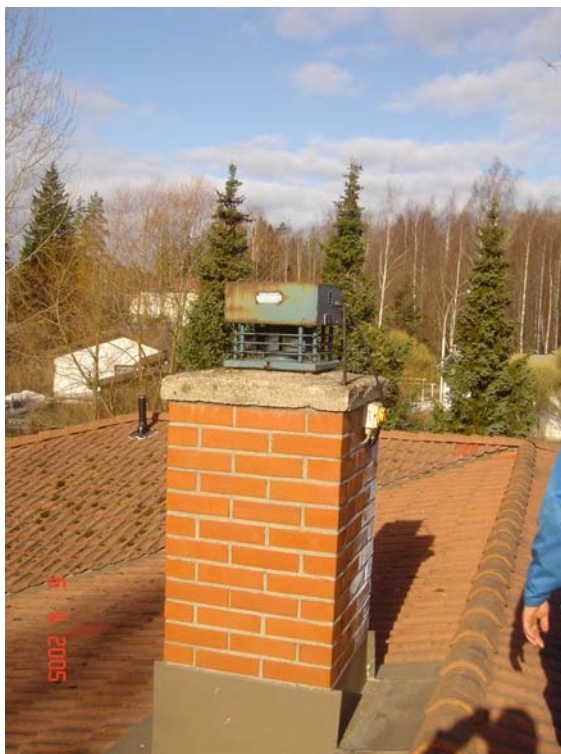
KUVA 304 Huippumurin turvakytkimeltä puuttuu lumilippa

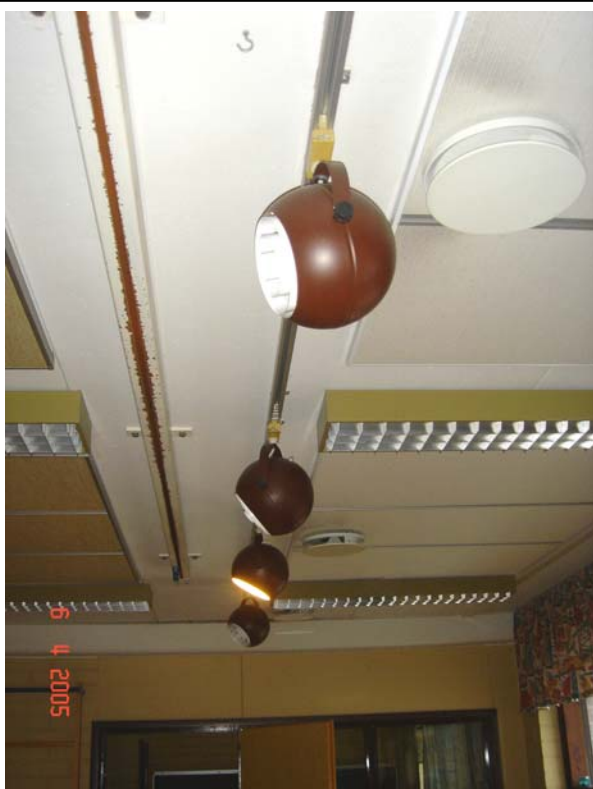
KUVA 305 Heikko valoteho

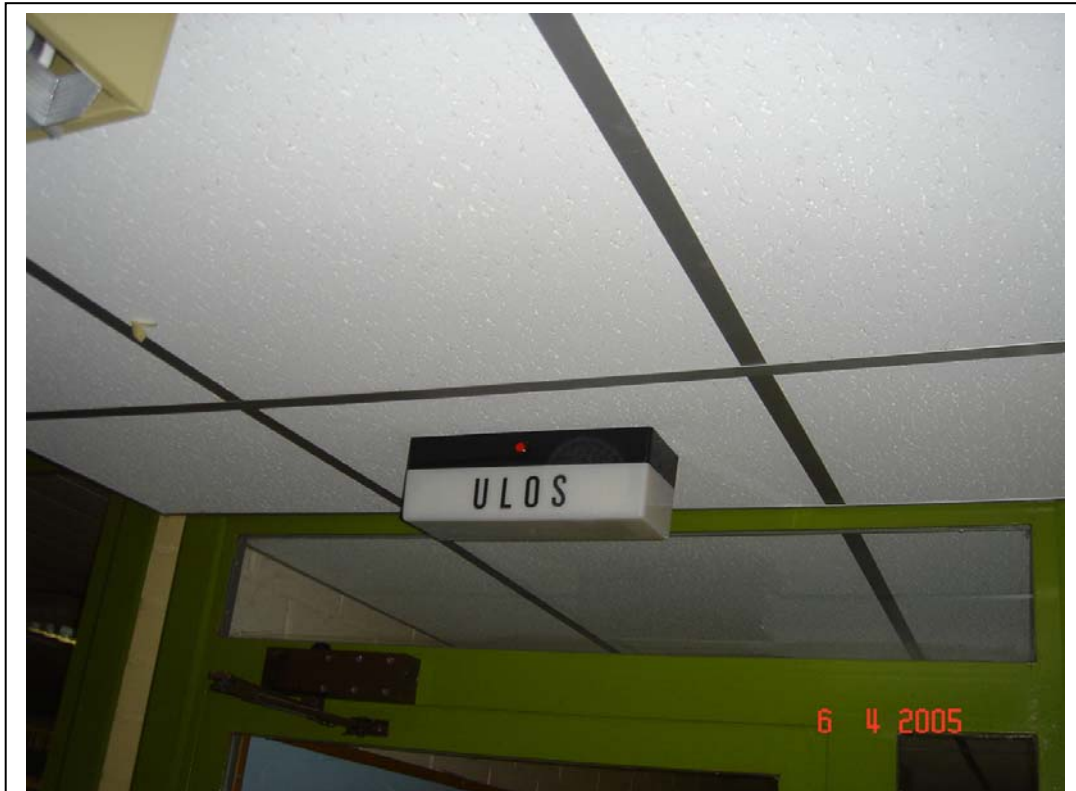
KUVA 307 Vanhentunut ulosohjausmerkkijärjestelmä

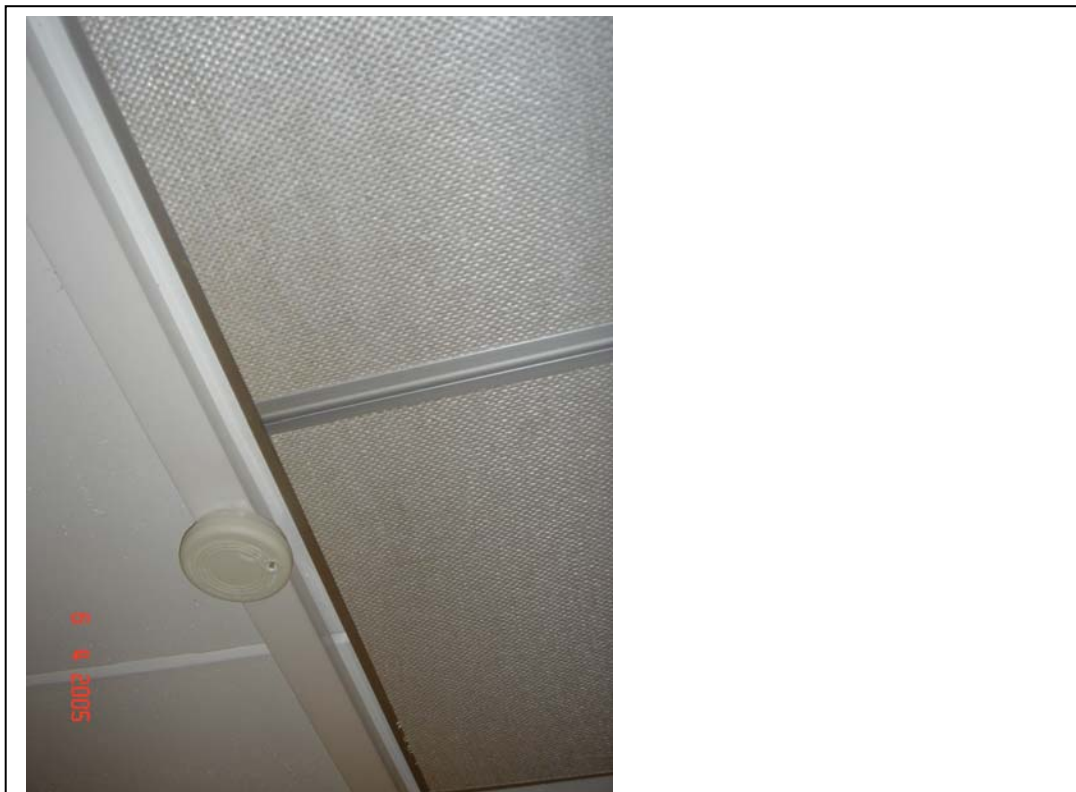
KUVA 308 Palovaroittimet ovat patterilla varustettuja
