NIKKARIN PÄIVÄKOTI

ILMANVAIHTOJÄRJESTELMÄN KUNTOTUTKIMUS

26.11.2009

Tekmanni Service Oy

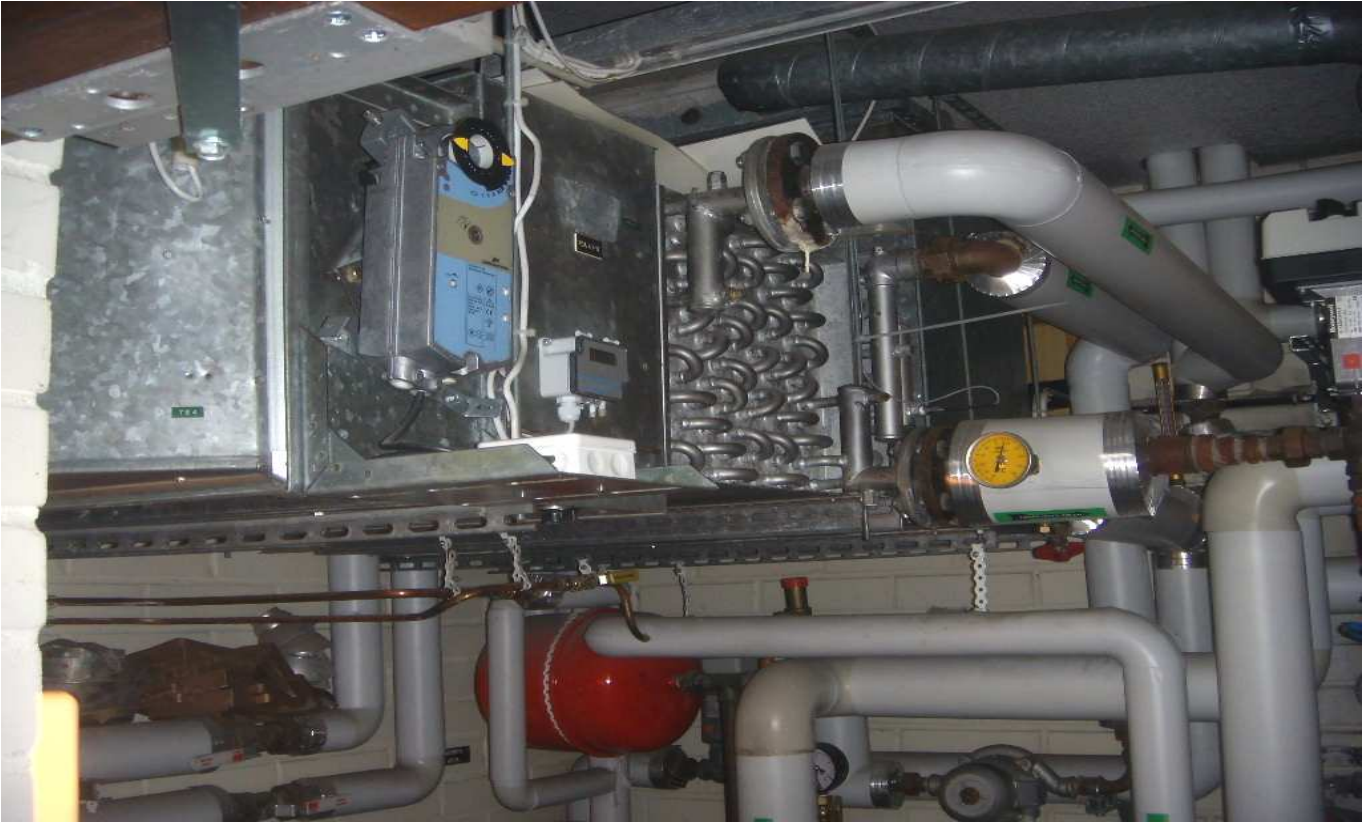
Päiväkodin huoneita palveleva ilmastointikone on alkuperäinen Mercantilen valmistama kone ja se sijaitsee lämmönjakohuoneessa (**kuva 1**). Kone on varustettu suodatinyksiköllä, sulkupellillä, LTO- patterilla, lämpöpatterilla ja puhallinyksiköllä.

KUVA 1. Yleiskuva IV- konehuoneesta.

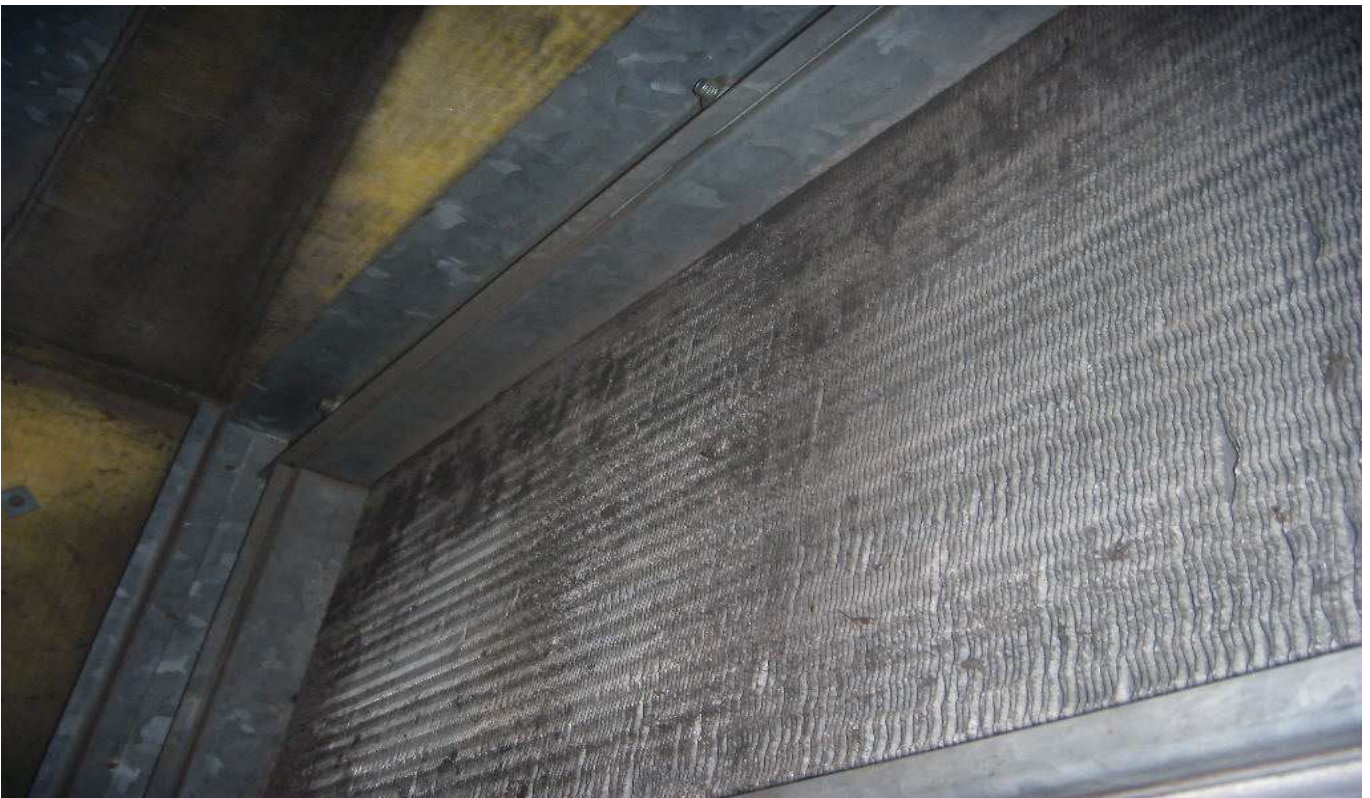
- Luukkujen tiivisteet ovat huonot. *Luukkujen tiivisteitä tulee uusia seuraavan huollon yhteydessä.*
- LTO- ja lämmityspatterit ovat pölyiset ja roskaiset (**kuva 2**). *LTO- ja lämmityspatteri tulee puhdistaa seuraavan huollon yhteydessä.*

KUVA 2. LTO- ja lämmityspatterit ovat pölyiset ja roskaiset.

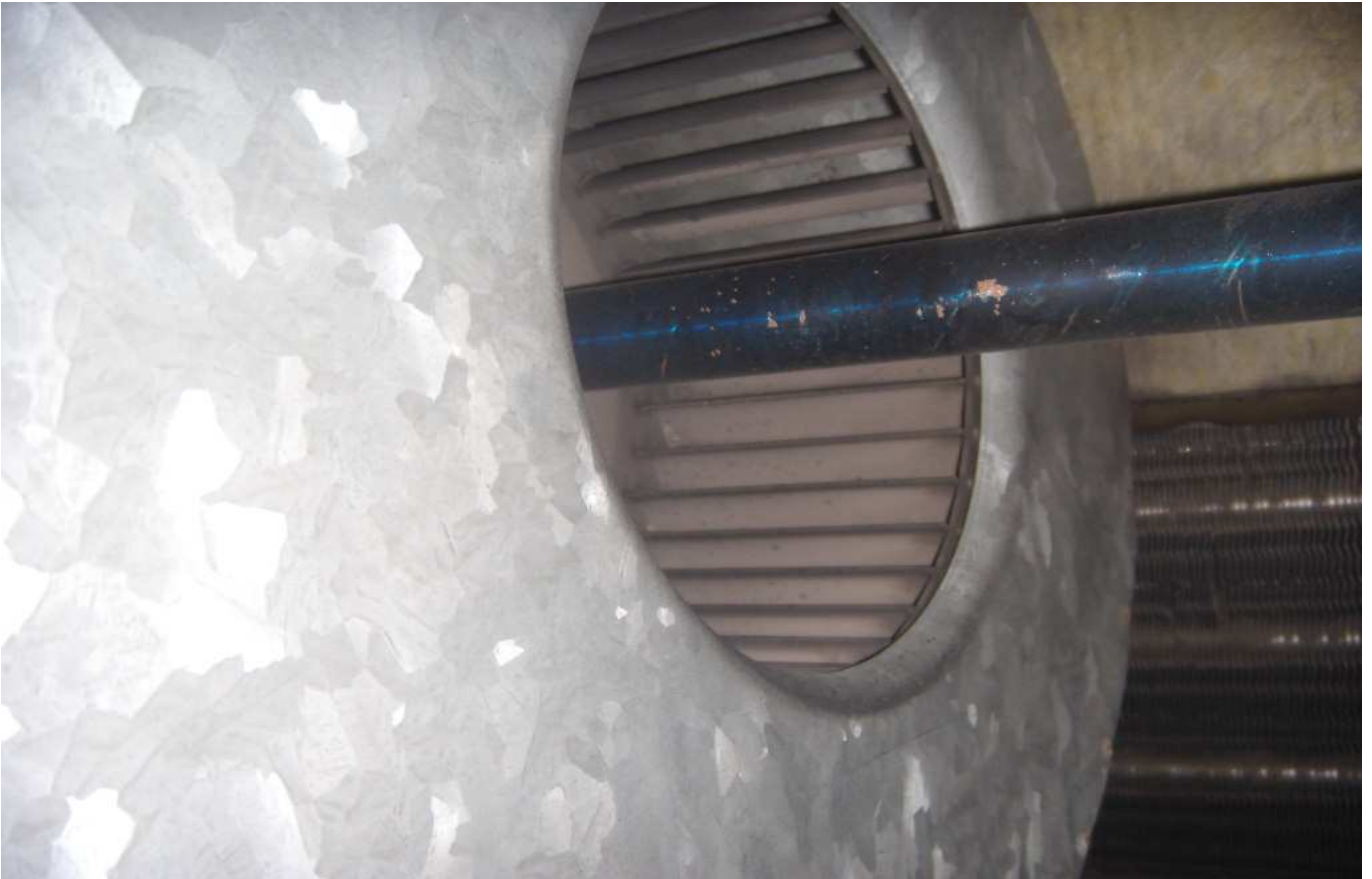
- Hihnat ovat löysät ja hieman kuluneet. *Hihnat tulee uusia seuraavan huollon yhteydessä.*
- Puhallin on pölyinen ja nokinen (**kuva 3**). *Puhallin tulee puhdistaa / pestä seuraavan huollon yhteydessä.*

KUVA 3. Tuloilmapuhallin on pölyinen ja nokinen.

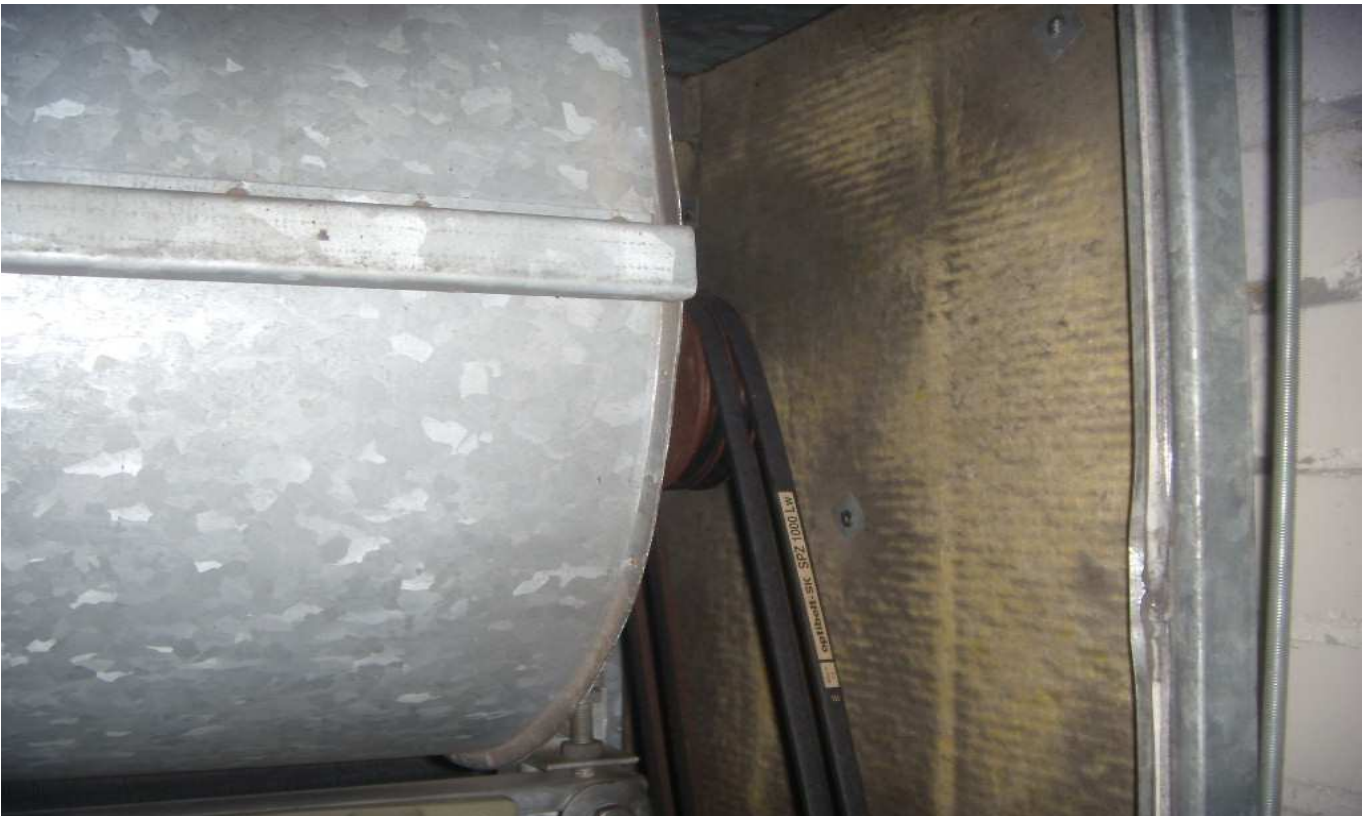
- Puhaltimen kumityyny ovat huonot. *Kumityyny tulee uusia seuraavan huollon yhteydessä.*
- Tuloilmakoneen kammiot ovat eristetty mineraalivillalla, joka on paikoin melko pölyinen. *Kanavien liikkuesssa paineen voimasta huoneilmaan saattaa päästä mineraalivillakuituja (**kuva 4**). Koneen villapinnat tulee suojata suodatinkankaalla ja pellittää, jotta villakuitujen mahdollinen pääsy huoneilmaan saadaan estettyä. Vaihtoehtoisesti nykyiset pinnat tulee puhdistaa ja käsitellä suoja-aineella.*

KUVA 4. Tuloilmakoneen kammiot ovat eristetty mineraalivillalla, kammiot ovat pölyiset.

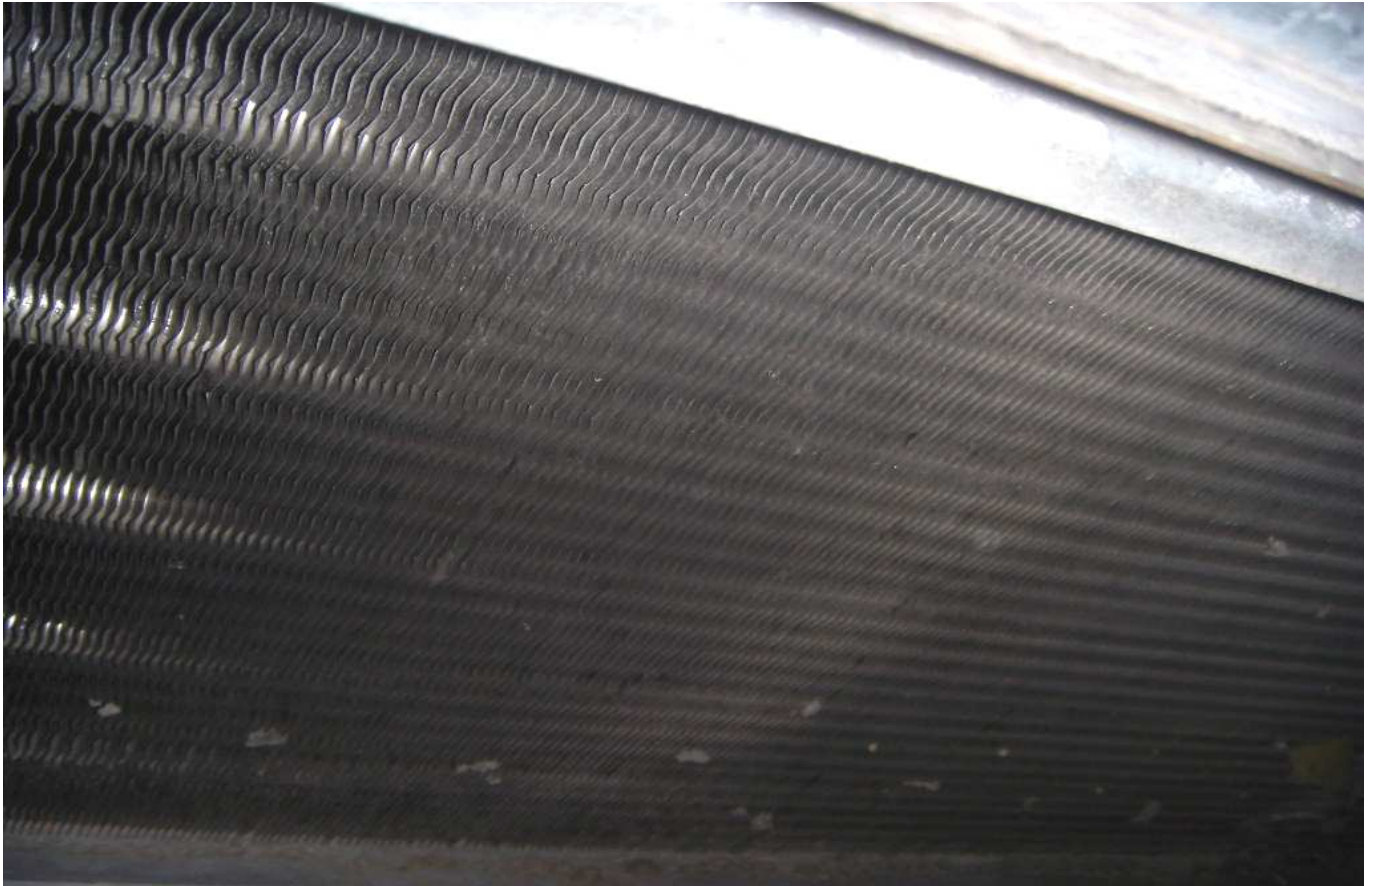
- Suodattimet ovat hieman pölyiset. *Suodattimet tulee uusida huoltosuunnitelman mukaisesti.*
- LTO- ja patteri on pölyinen (**kuva 5**). *LTO- patteri tulee puhdistaa seuraavan huollon yhteydessä.*
- Urapyörät ovat kuluneet. *Urapyörät tulisi uusida seuraavan huollon yhteydessä.*
- Hihnat ovat kuluneet. *Hihnat tulee uusida seuraavan huollon yhteydessä.*
- Puhallin on pölyinen ja nokinen. *Puhallin tulee puhdistaa / pestä seuraavan huollon yhteydessä.*
- Poistoilmakoneen äänenvaimennuskammiot on eristetty mineraalivillalla, jonka päällä on reikäpelti. *Koneen villapinnat tulee suojata suodatinkankaalla ja pellittää. Vaihtoehtoisesti nykyiset pinnat tulee puhdistaa ja käsitellä suoja-aineella.*

KUVA 5. LTO- patteri on pölyinen poistoilmakoneessa.

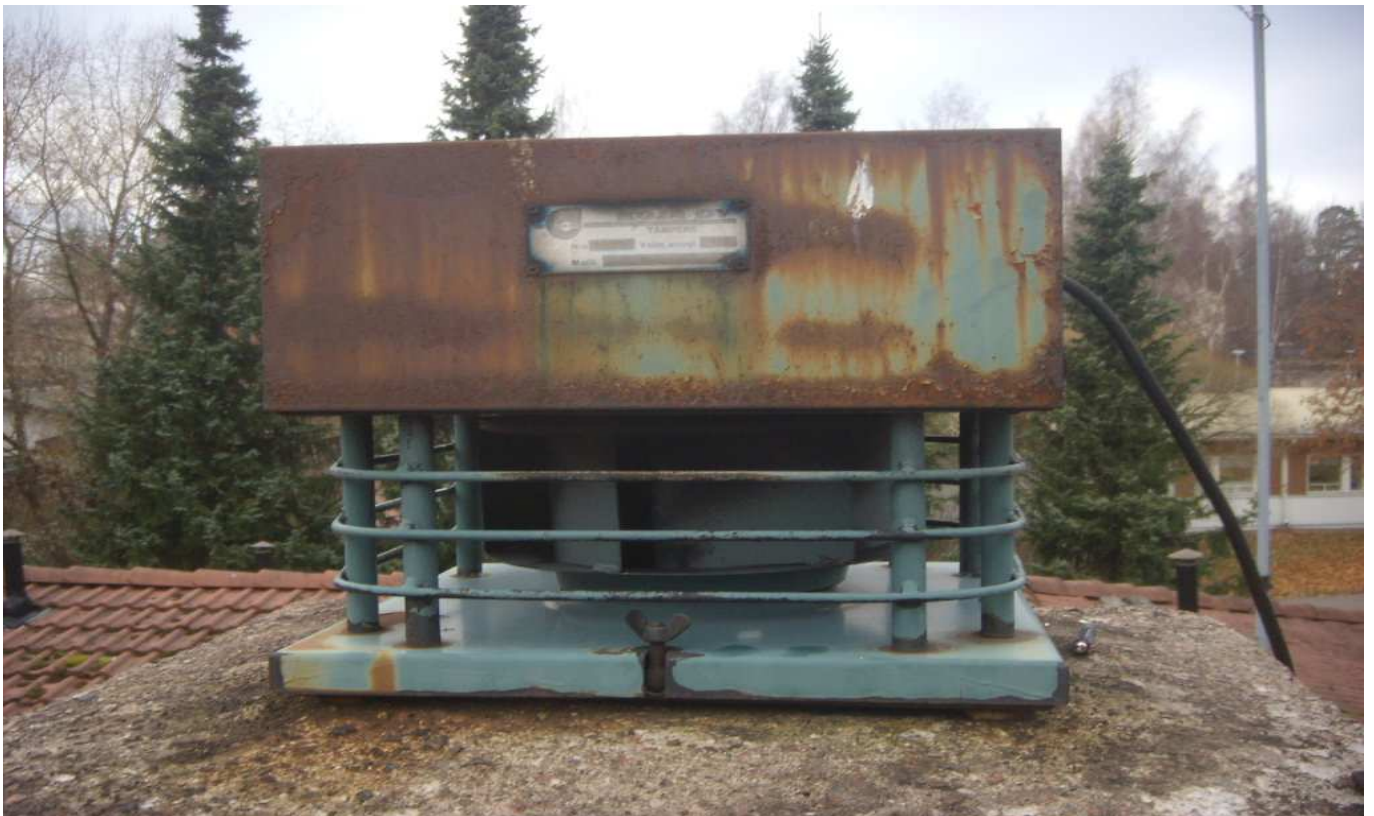
Päiväkodin vesikatolla on huippuimureita (**kuva 6**). Huippuimurit ovat pääosin alkuperäisiä laitteita, jotka ovat pölyisiä. Huippuimurit tulisi tarkastaa ja korjata niissä havaitut puutteet ensitilassa. Huippuimurit tulee tarkastaa ja huoltaa säännöllisesti. Samassa yhteydessä koneiden ohjaukset tulee tarkastaa.

KUVA 6. Yleiskuva vesikatolla olevasta huippumurista.

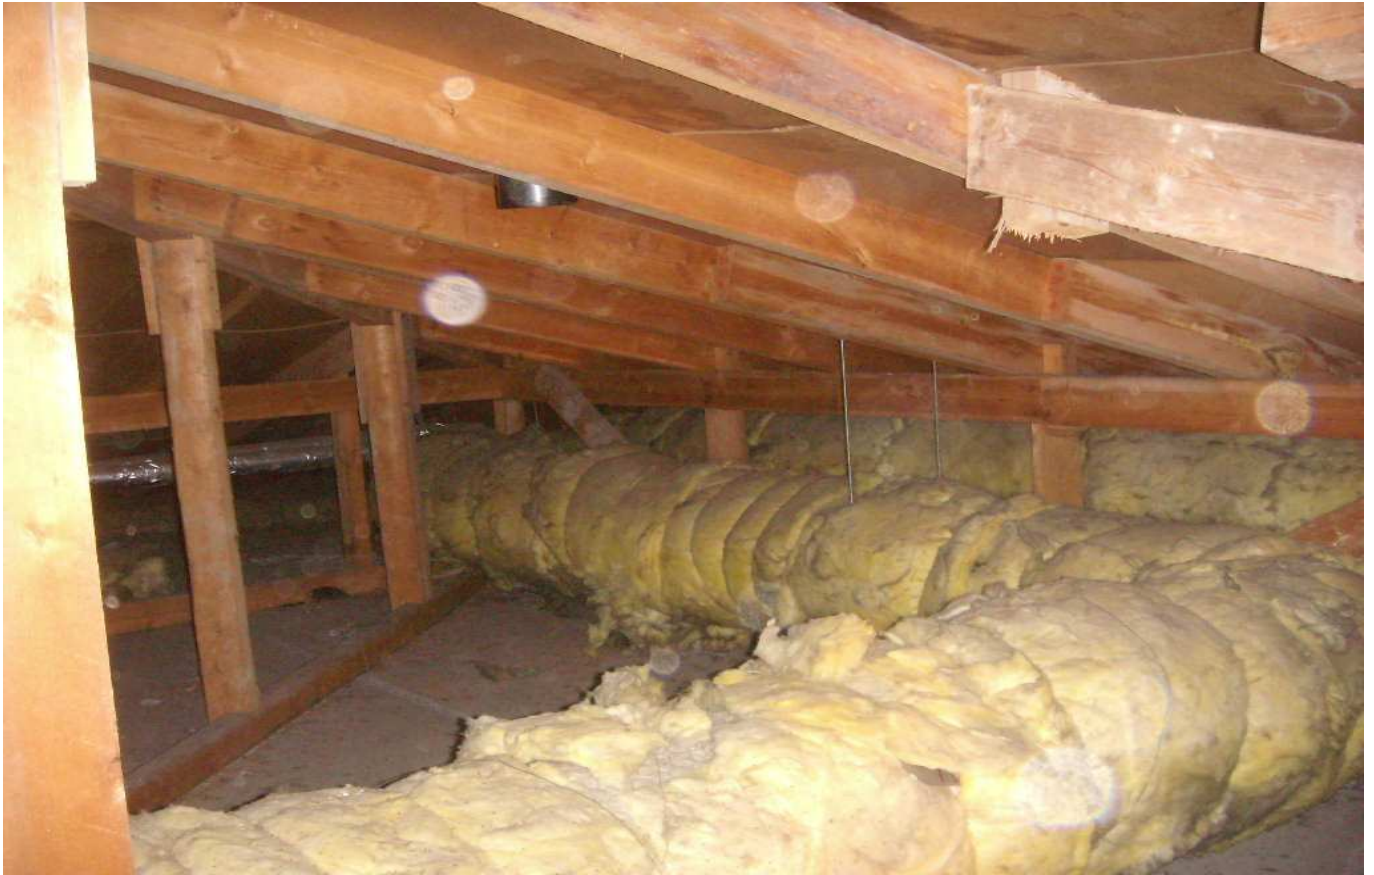
Tulo- ja poistoilmakanavat on rakennettu terälevykanavista (kierresaumaputkea ja kanttikanaavaa). Tulo- ja poistoilmakoneiden runkokanavat kulkee ullakkotilassa ja kanavat on eristetty villaeristeellä (kuva 7).

KUVA 7. Yleiskuva ullakkotiloista.

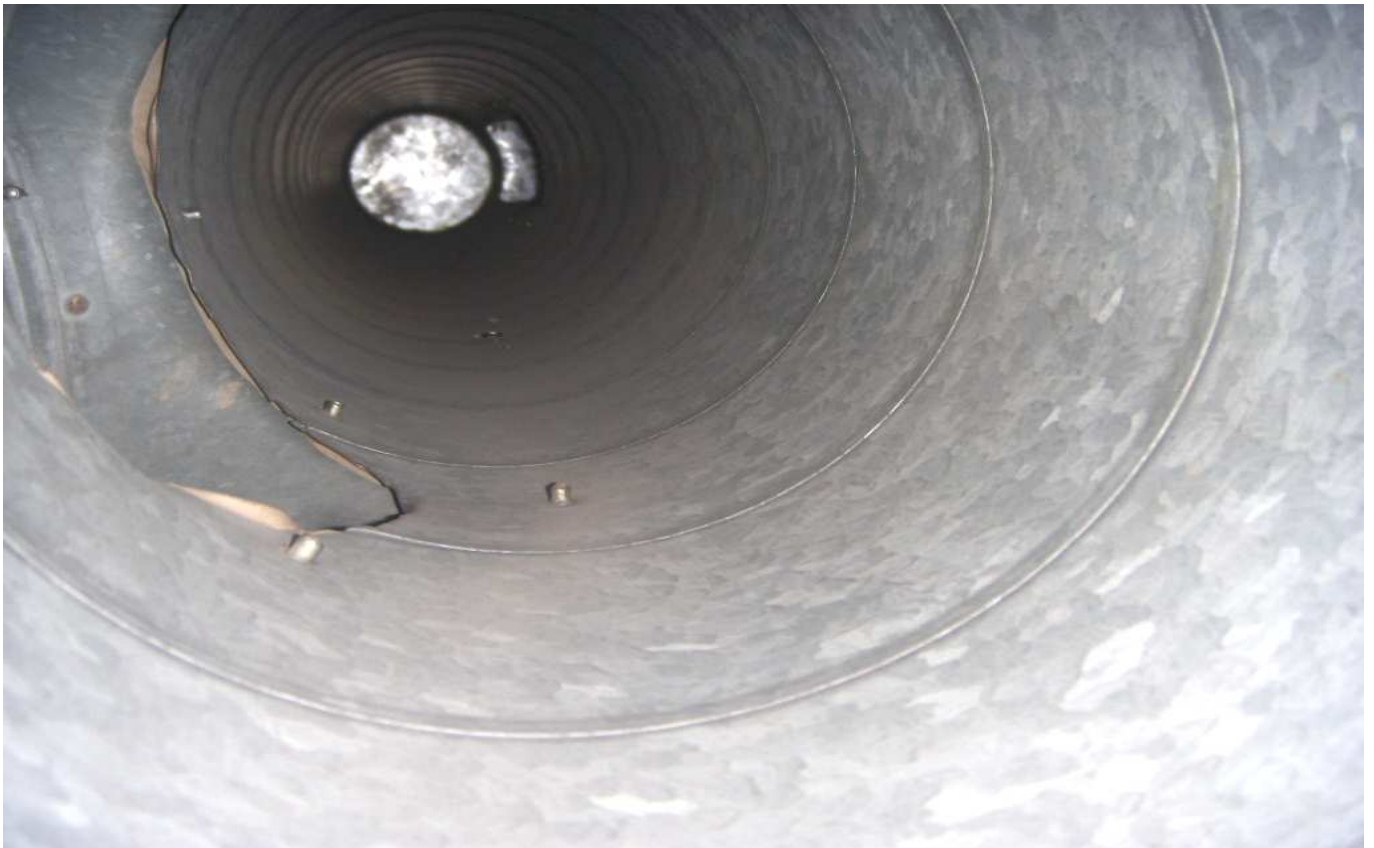
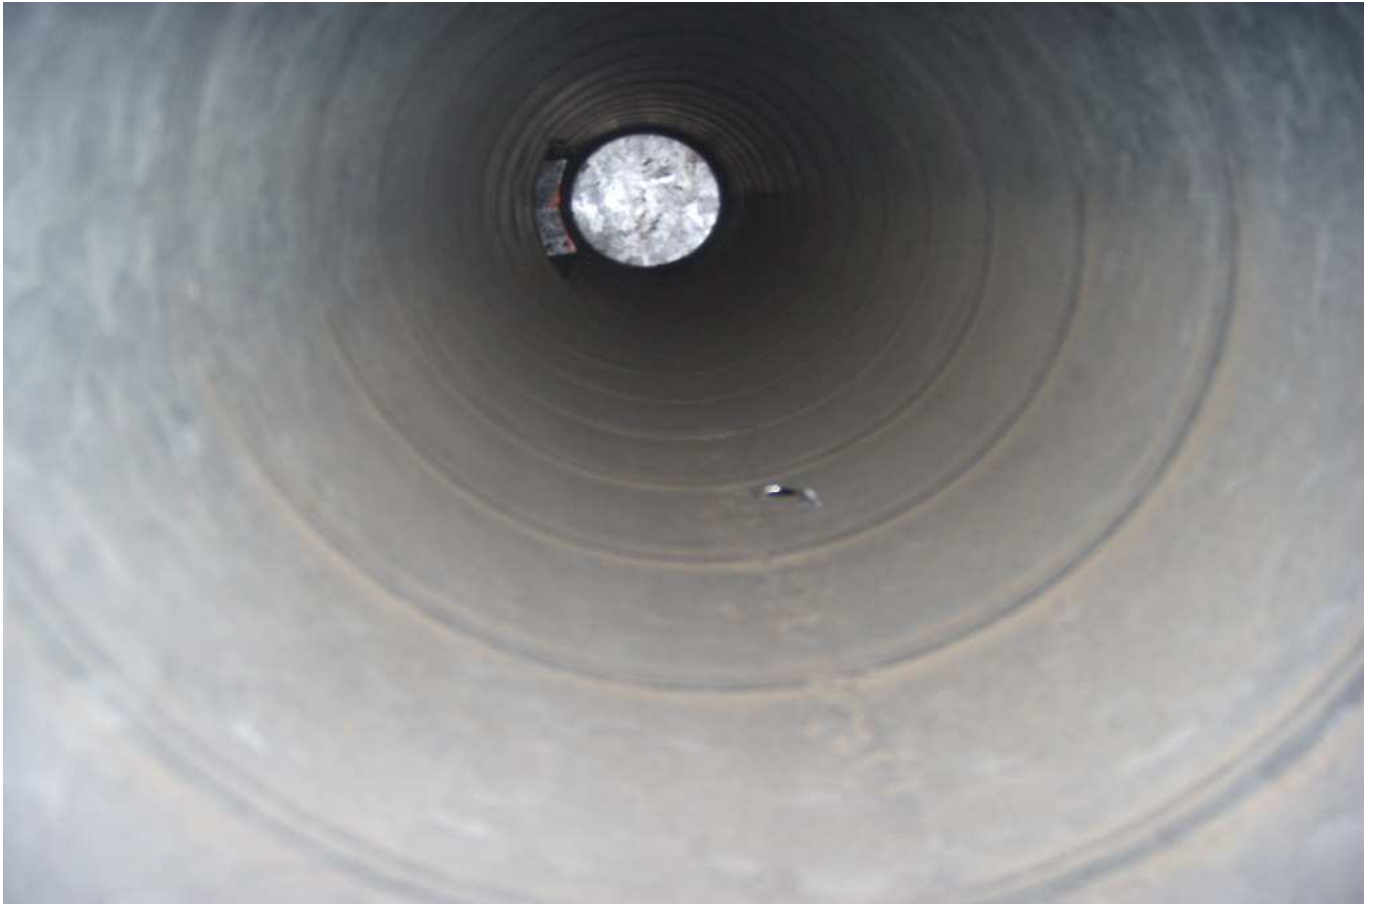
Päiväkodin tulo- ja poistoilmakanavat ovat pääosin rakenteellisesti kunnossa. Havaintojen perusteella tutkimusalueen tarkastetut tuloilmakanavat ovat melko puhtaita (kuva 8 ja kuva 9). Tarkastetut poistoilmakanavat ovat vain hieman pölyiset (kuva 10). Päiväkodin tulo- ja poistoilmakanavat on syytä nuohota tuloilmakoneen korjauksen jälkeen.

KUVA 8. Yleiskuva tuloilmakanavasta.

KUVA 9. Yleiskuva tuloilmakanavasta.

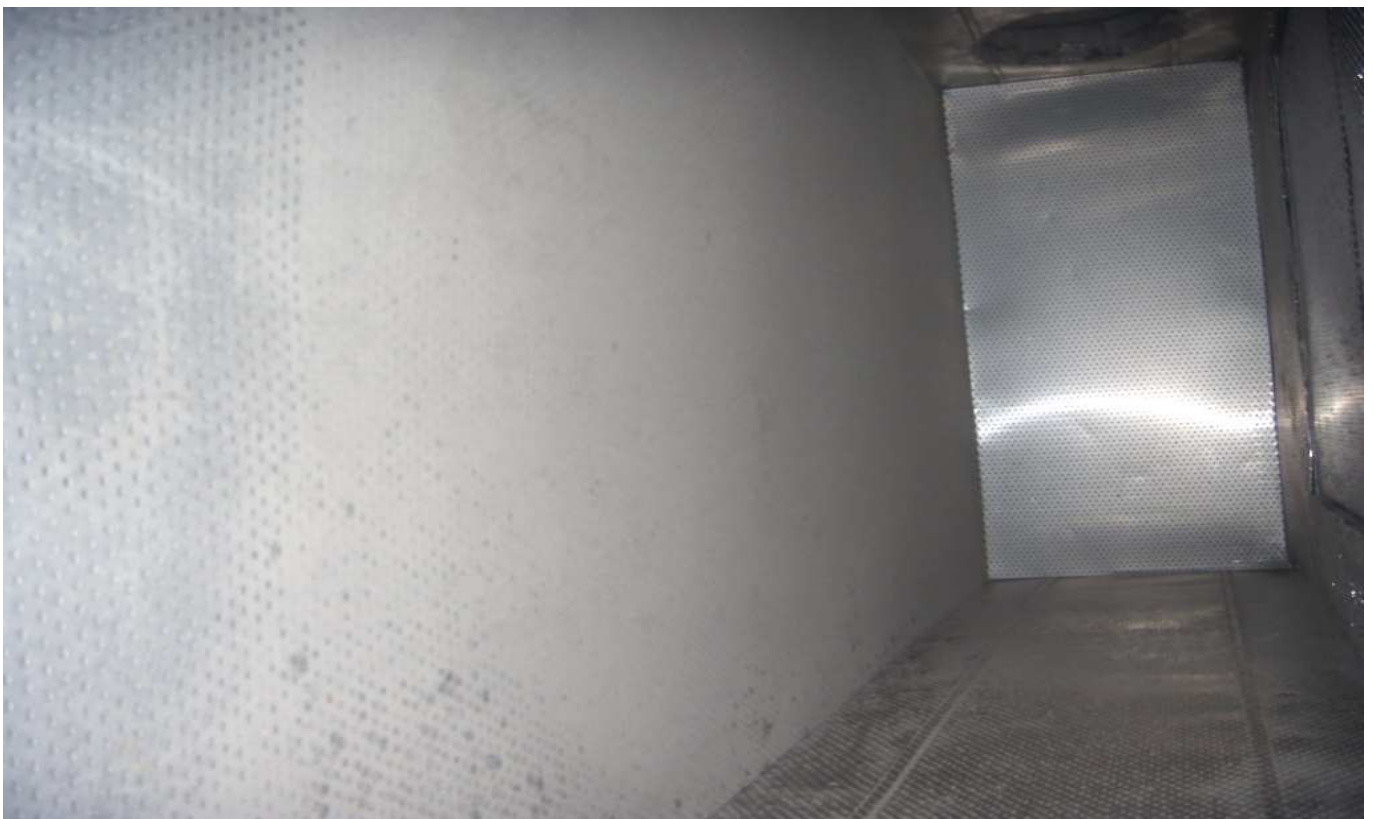
KUVA 10. Yleiskuva poistoilmakammioista.

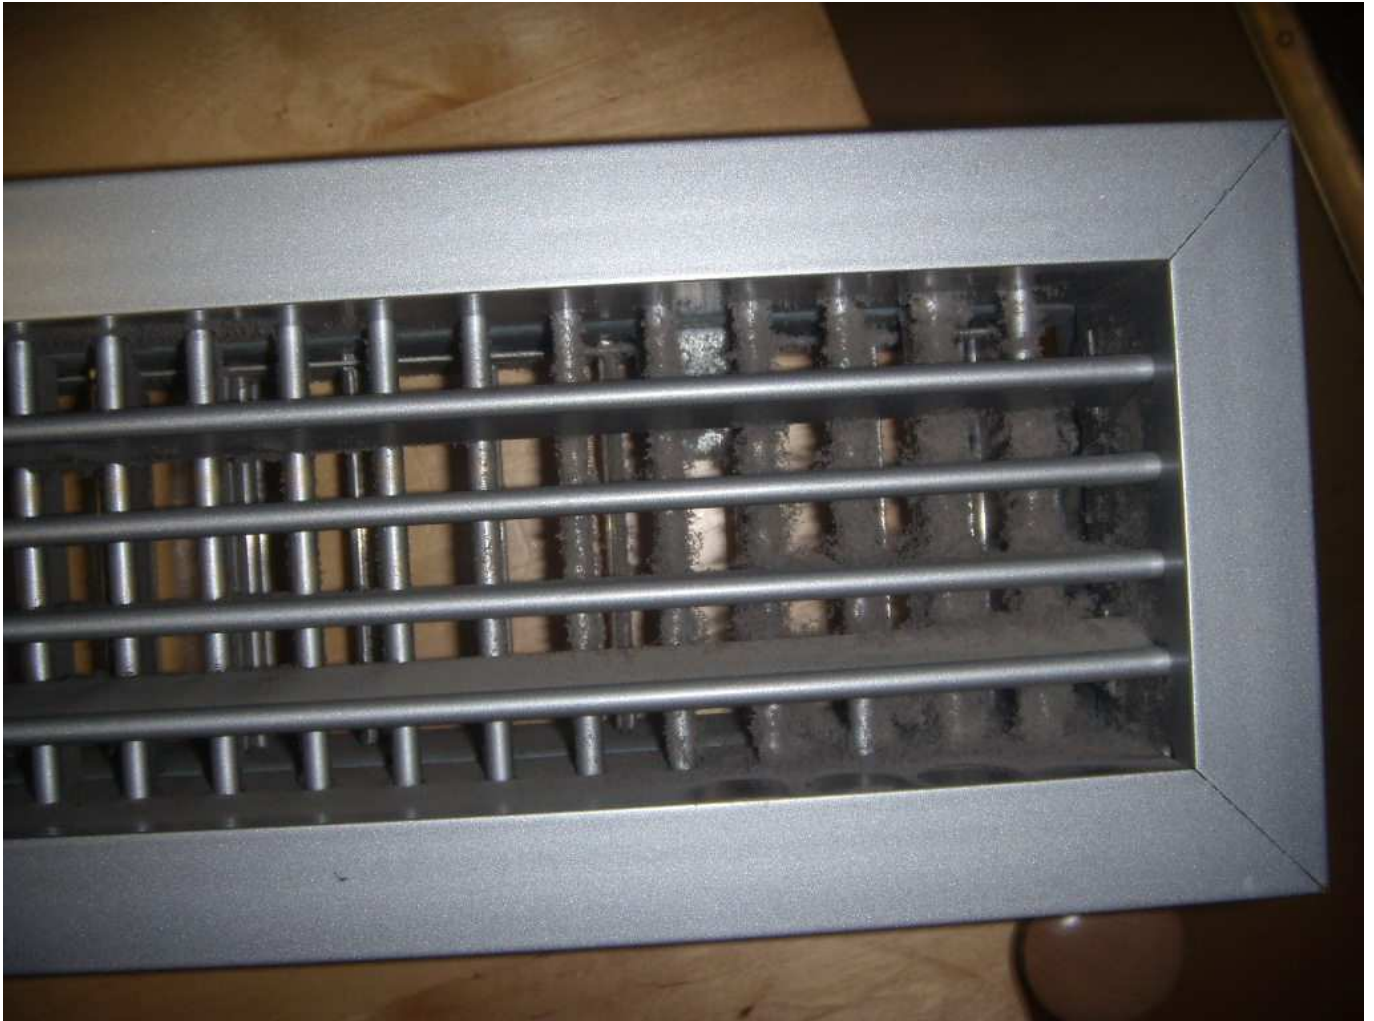
Tuloilmaelimet ovat huoneiloissa ns. ritiläsäleikköjä ja seinähajottajia, joilla on osin mahdollista muokata heittokuvioita. Pääte-elimet ovat hieman pölyiset, mutta täysin toimivia nykyjärjestelmässä (kuva 11). Tuloilmaelimien heittokuviot selvitettiin savukokein (kts liitteenä olevasta piirustuksesta). Mittauksissa havaittiin, että ilman liikkuvuus on huoneissa osin tyydyttävää tasoa. Heittokuviot ovat osin pitkiä ja kapeita, eivätkä huuhtelee kaikissa huoneissa koko huone-tilaa. Heittokuviot tulee säätää nuohousten yhteydessä.

KUVA 11. Yleiskuva pääte-elimestä.
