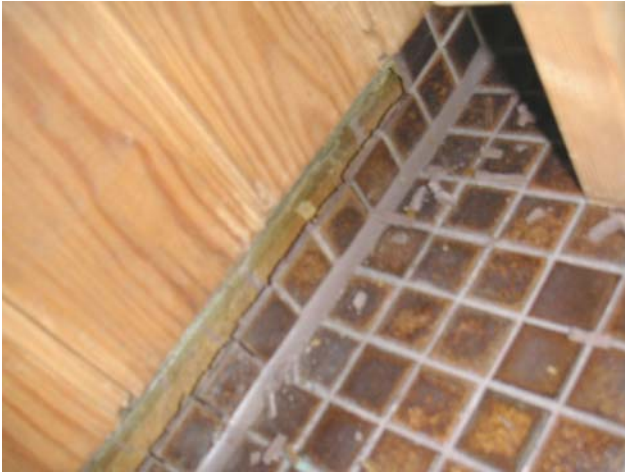
Kuva 1. Laatat irtoavat seinän alaosasta saunassa

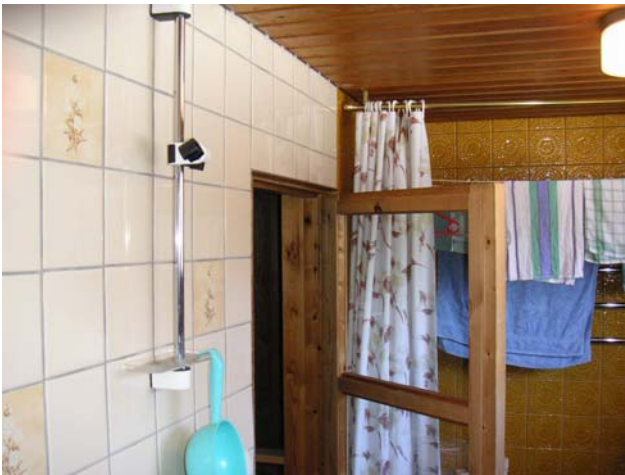
Kuva 2. Osa kylpyhuoneen seinästä on uusittu

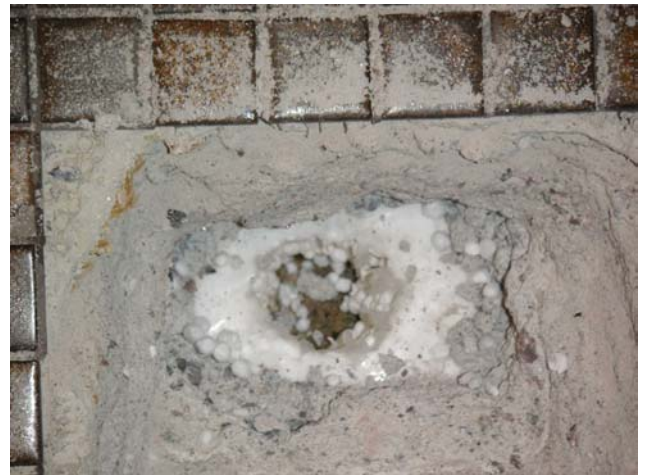
Kuva 5. Lattian rakenne, vesieriste näkyy ruskeana betonissa

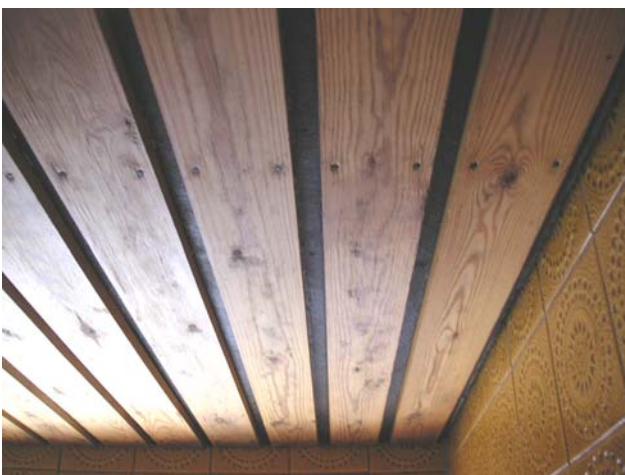
Kuva 3. Kylpyhuoneen harvalaudoituksen alla on lastulevy

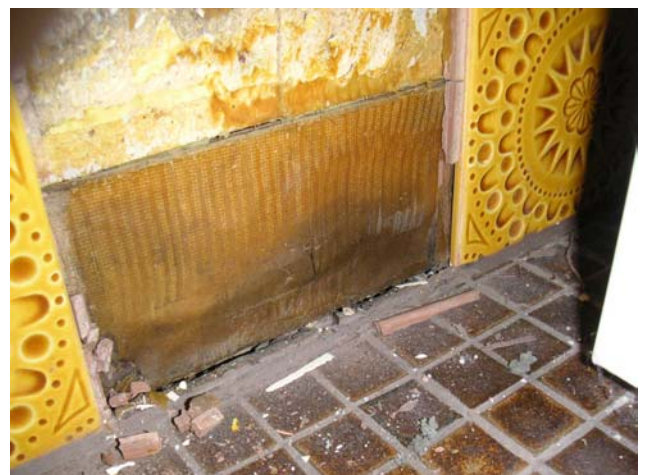
Kuva 6. Lastu- ja kovalevyn vaurioita ulkoseinässä, ei vesieristeitä
