# ■ MUISTIO

TIIVISTYSTYÖN LAADUNVARMISTUS  
MERKKIAINEKOKEILLA

OLLAKSEN PÄIVÄKOTI

27.10.2011

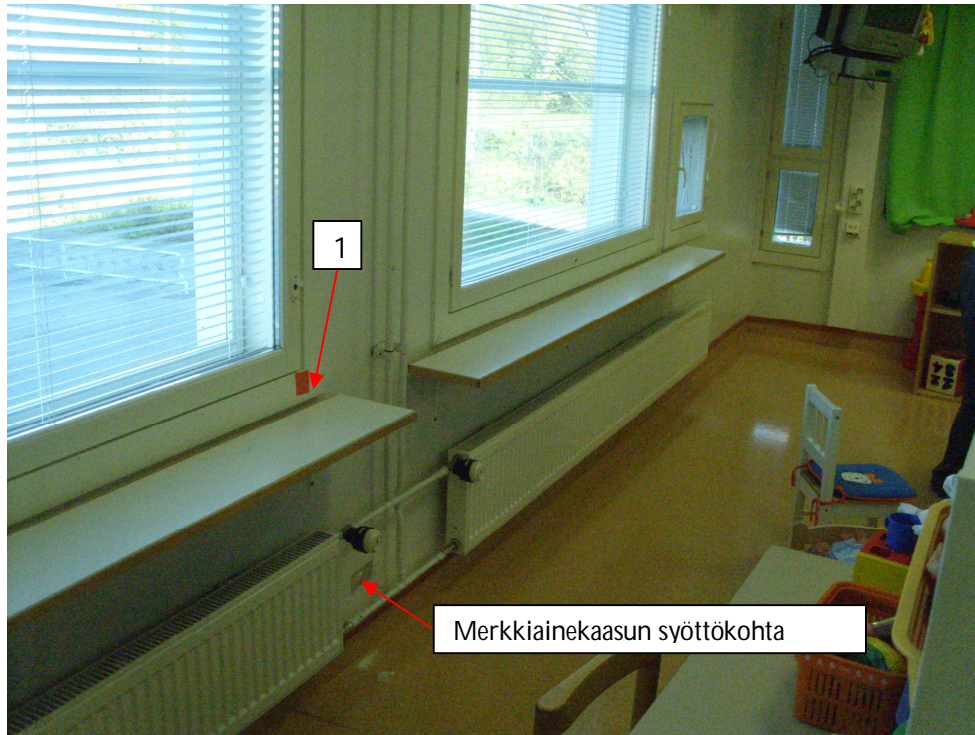
**Kuva 1.** Luokkahuone 106, havaitut ilmavuotokohdat:  
1- karmiliitos, listojen sisänurkka.

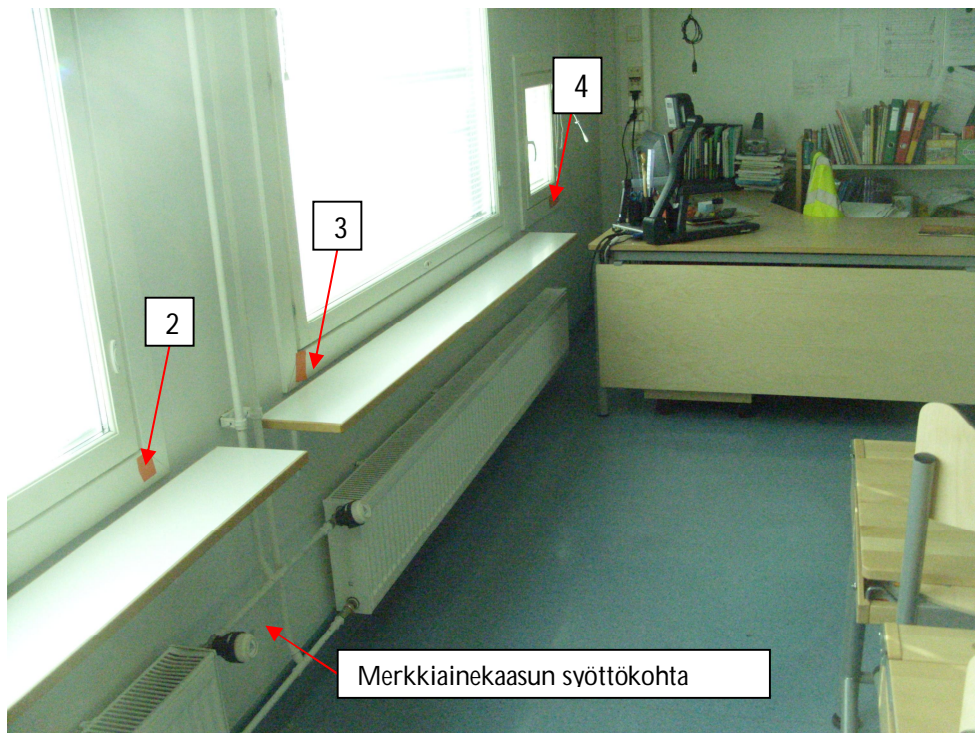
**Kuva 2.** Luokkahuone 102, havaitut ilmavuotokohdat:  
2- karmiliitos, listojen oikea sisänurkka,  
3-karmiliitos, listojen sisänurkka,  
4- karmiliitos, alin lista keskikohta .

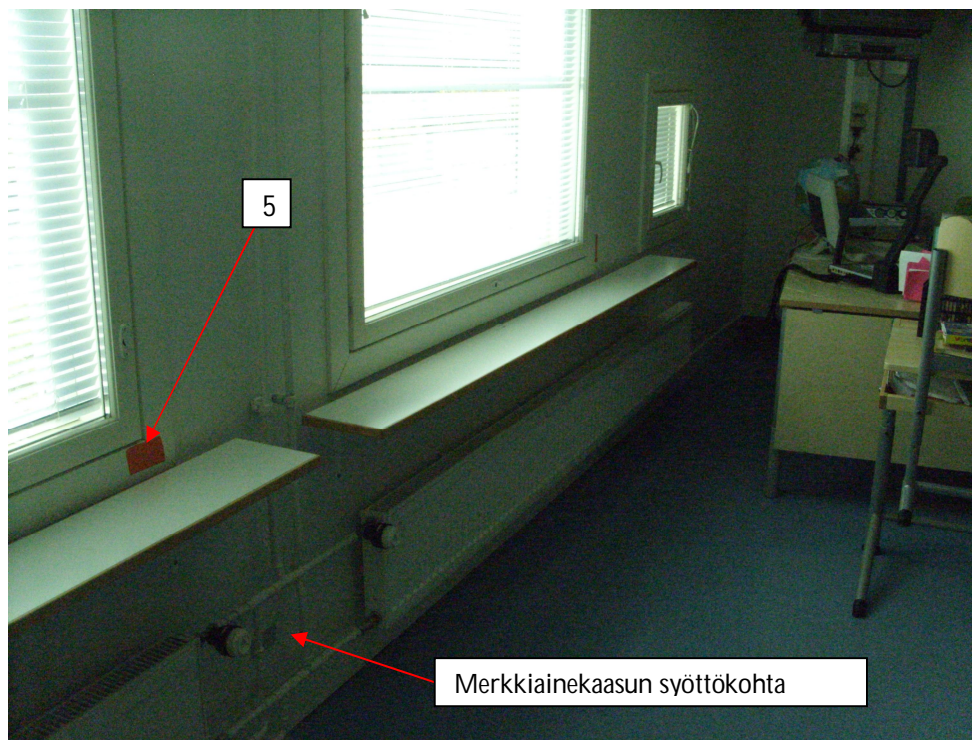
**Kuva 3.** Luokkahuone 105, havaitut ilmavuotokohtat:  
5- karmiliitos, listojen oikea sisänurkka.

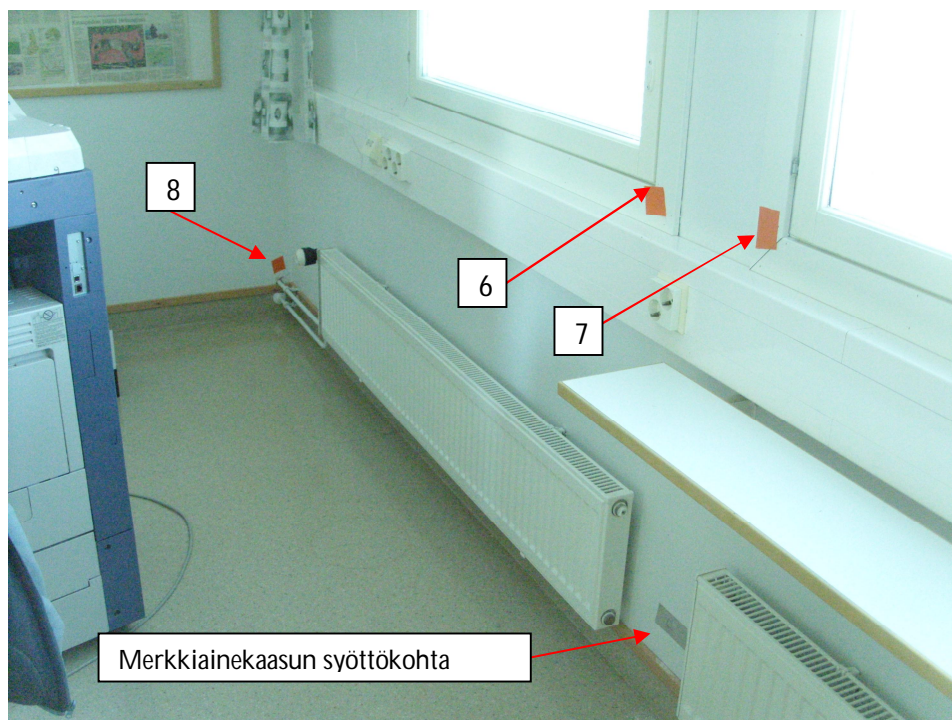
**Kuva 4.** Luokkahuone 111, havaitut ilmavuotokohtat:  
6- karmiliitos, listojen oikea sisänurkka,  
7- karmiliitos, listojen vasen sisänurkka,  
8- putkiläpivienni.

Merkkiainekaasun syöttöä varten poratut reiät (höyrynsulku ja sisäkuori) ja ilmavuotokohta 8 (kuva 4) on paikattava. Rakennuksen ilmanvaihto on säädettävä niin, että tulo- ja poisto-ilmamäärä on lähes sama (sisä- ja ulkoilman välinen paine-ero lähellä nolla).

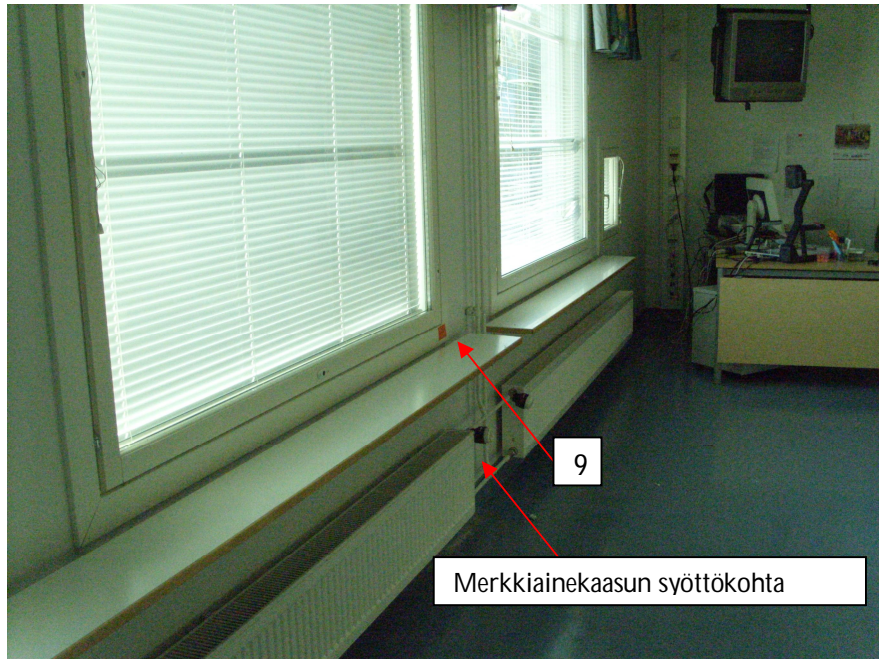
*Kuva 5. Luokkahuone 101, havaitut ilmavuotokohtat:  
9- ikkunalistojen sisänurkka.*
