## ALUSTATILASELVITYS

### Orvokkien koulu, Kulttuurikeskus Orvokki

Orvokkitie 15  
01300 VANTAA

**ASB-YHTIÖT,  
ASB-Consult Oy Ab, Helsinki**

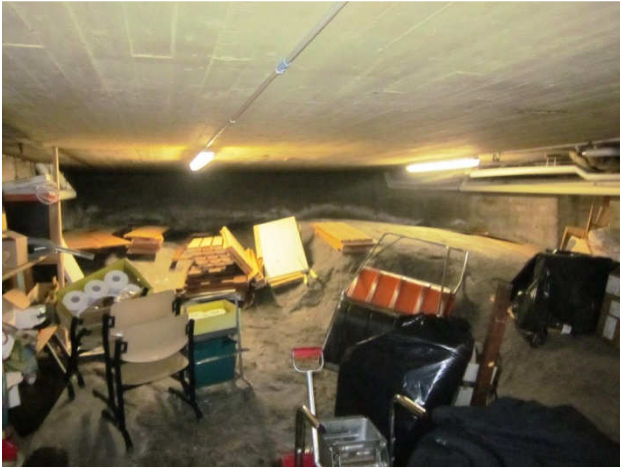
**Kuva 1** Alustatila sisäänkäynnin puoleisesta päädyistä nähtynä.

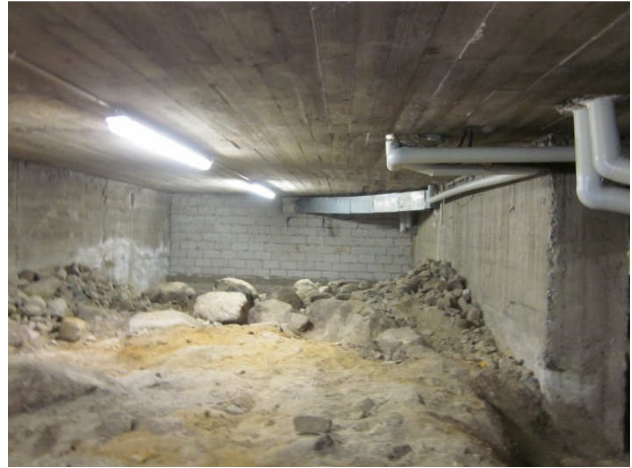
**Kuva 2** Pohjoispuolen lohko.

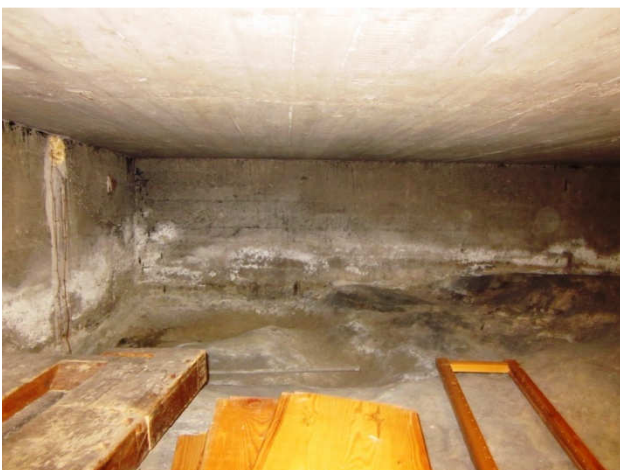
Rakennusosa on perustettu kalliin varaan ja perusmuurit ovat paikalla valettu betonia. **Länsipäädystä on perusmuurin alaosilla kosteuden aiheuttamia jälkiä. Kouluisännältä saadun tiedon mukaan päädyn alueella on kalliin painanteissa ollut vapaata vettä.** Alustatilan pinta-ala on noin 140 m<sup>2</sup>. Perusmuurin läpi on viety noin Ø 100 mm korvausilmakanavia, jolloin ulkopuolella on metalliset säleiköt.

**Kuva 3** Länsipäätä etelän puoleisessa lohkossa.

- **Rakennuksessa 1 läpiviennit tiivistetään palon kestäväällä polyuretaanivaahdolla tv. ja varmistetaan palo-oven tiiveys.**
- Alustatilasta poistetaan sinne varastoidut tavarat ja kiinteistöhuoltovälineet.
- **Salaojitus kunnostetaan ja perusmuuri vedeneristetään ulkopuolelta rakennesuunnittelijan ohjeiden mukaisesti. Maapinnan kallistus korjataan poispäin viettäväksi.**
- Alustatilan länsipäädyn päädyn kosteustilannetta seurataan, ettei painanteisiin kerry vettä.

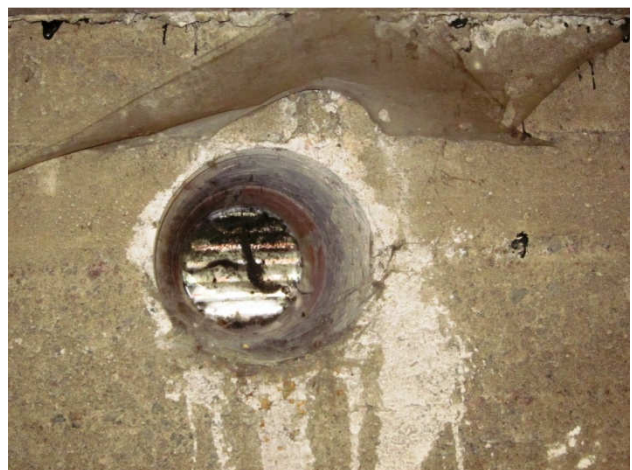
**Kuva 4** Perusmuureissa korvausilmaventtiileitä.

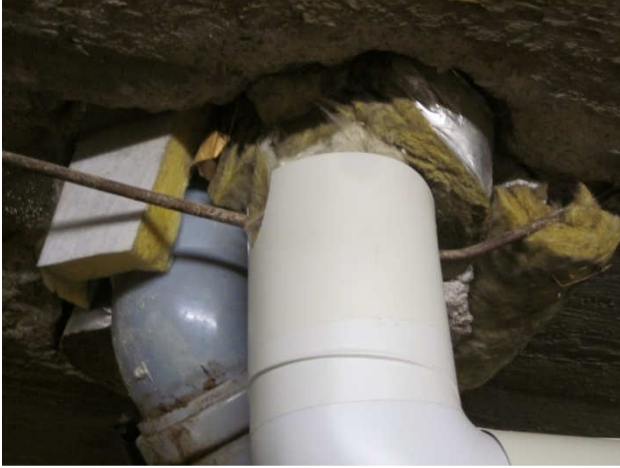
**Alapohjalaatassa on tiivistämättömiä putkien ja sähkökaapeleiden läpivientejä ( *kuvat 8 ja 9*). Alustatilassa on varastoituna runsaasti mm. huonekaluja.**

**Kuva 5** Tiivistämätön putkiläpivienti.

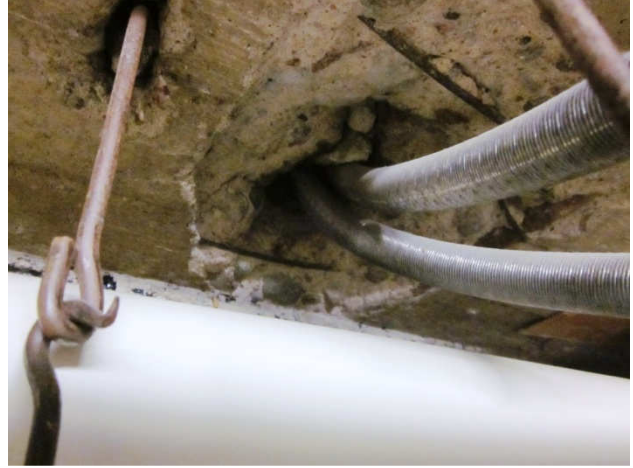
**Kuva 6** Tiivistämätön sähkökaapeleiden läpivienti.

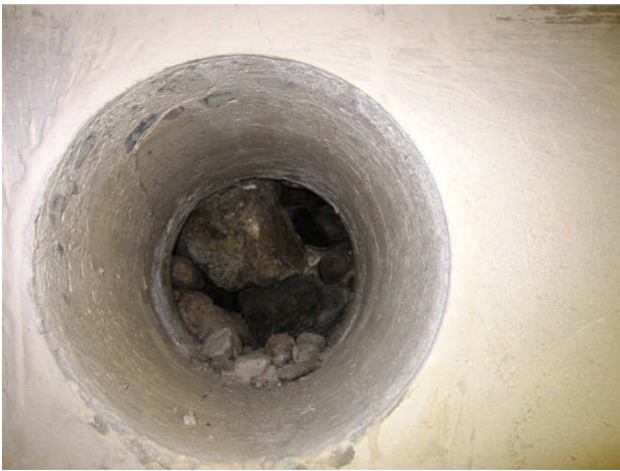
Kellarikerroksen tilan 016 kohdalta on tehty timanttikoralla reikä pääsisäänkäynnin portaan alle, jolloin edessä on isoja kiven murikoita. Näin ollen alustatilan kunnosta ei saatu varmuutta.

**Kuva 7** Porausreikä pääsisäänkäynnin portaan alle.
