IV-kuntotutkimus

Orvokkien koulu, ruokalarakennus

Orvokkitie 15
01300 VANTAA

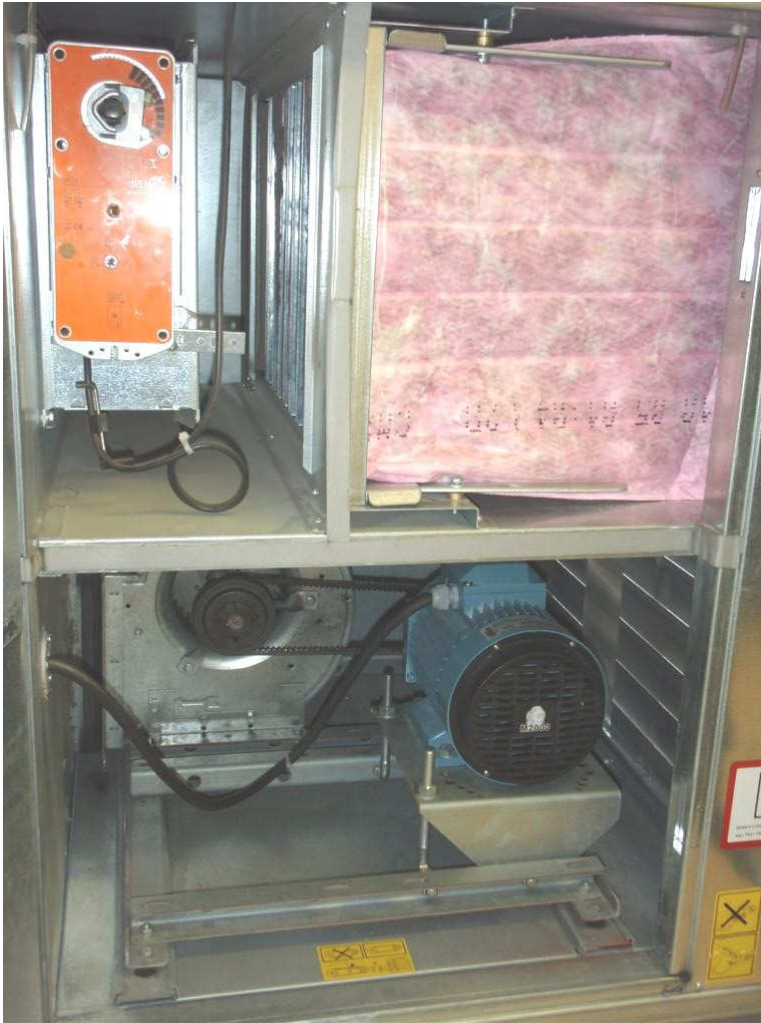
TK11 TF01 ääntää (kuva 1). Koneen puhallinosassa on pieni laakerivika.

KUVA 1. Tuloilmakone TK11 TF01 (ääntää)

TK11 TF01 puhallinosan laakerointi.

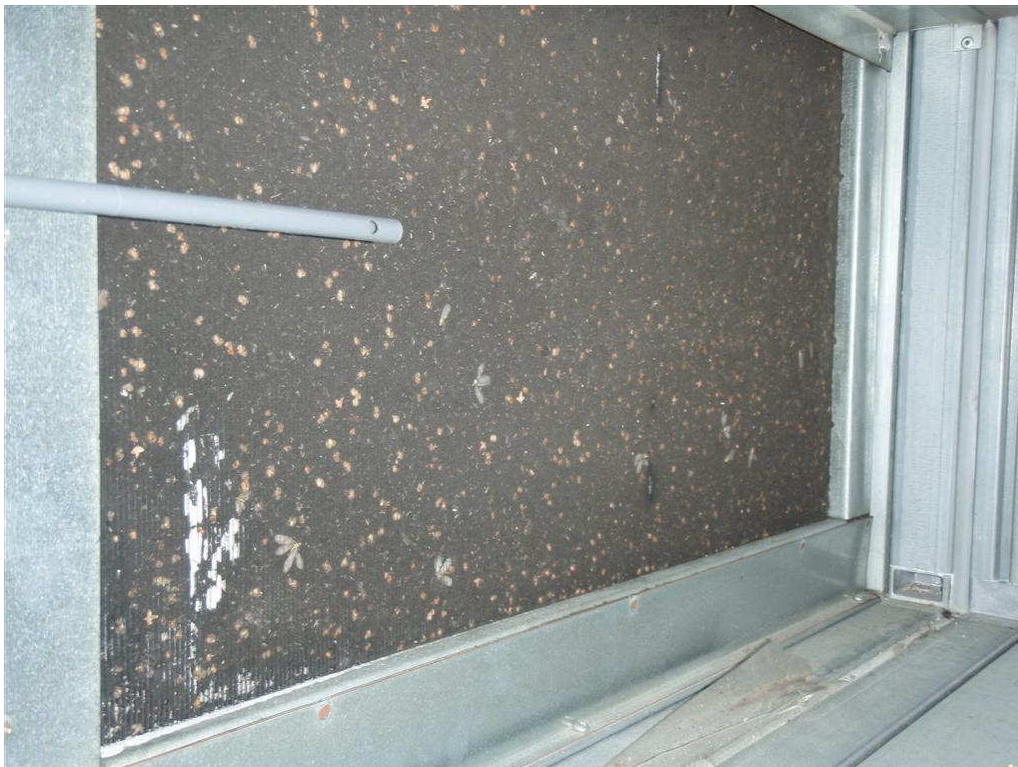
Ääntä voimistaa myös tukossa oleva lämmityspatteri (kuva 2).

Opetustilojen tulo-poistoilmakoneen (TK11 TF/PF 01) kokonaisilmamäärät jäävät poistopuolella n.12 % alle suunniteltujen arvojen. Tulopuolen ilmamäärät ovat melkein olemattomat koska koneen lämmityspatteri on täysin tukossa. Automaattikäytöllä puhaltimet käyvät vain 1/1-teholla kello-ohjauksen aikojen mukaan.

Kohteessa oli ilmanvaihtolaitteet huollettu ja puhdistettu suhteellisen hyvin. Ainoana poikkeuksena ilmanvaihtokoneen TK11 TF01 / TK11 PF01 lämmityspatteri, joka on aivan tukossa.

KUVA 2. Tuloilmakoneen TK11 TF01 likainen lämmityspatteri

**Ilmanvaihtokoneen TK11 TF01 / TK11 PF01 patterin puhdistus / pesu.
(Tällä hetkellä rakennuksen 2.kerroksessa ei ole juuri lainkaan tuloilmanvaihtoa)**

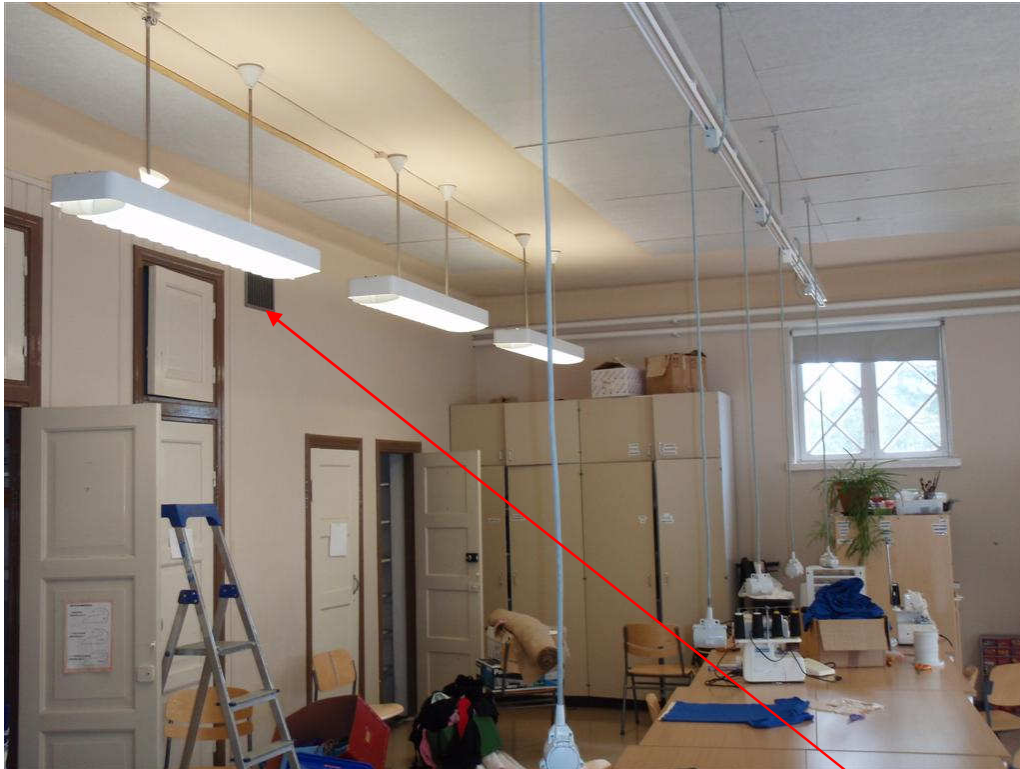
Käsityöluokassa (OT3 110, 1.krs) on todella tunkkainen maakellarimainen haju.

Luokassa on koneellinen poistoilmanvaihto, yksi poistoilmasäleikkö (kuva 3) eikä tuloilmanvaihtoa.

KUVA 3. Huone 1:krs OT 110 käsityöluokan ainut poistoilmasäleikkö

Huoneeseen OT3 110 (käsityöluokka) olisi poistoilmasäleikön tilalle (kuva 3), ääniongelmien välttämiseksi, asennettava suorakaidemallinen äänenvaimennuslaatikko johon tulisi poistoilmaventtiileitä tarpeen mukainen määrä.(vanha ”äänieristevilla” poistetaan kanavasta)

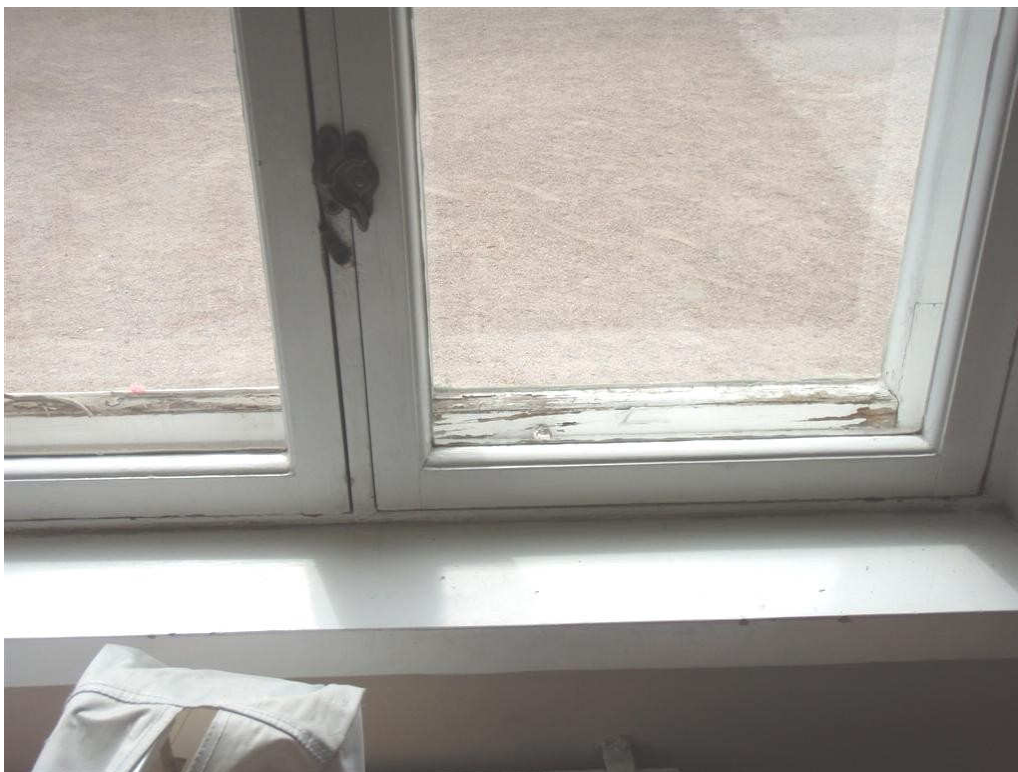
Huone on erittäin alipaineinen. Korvausilma tulee tilaan tällä hetkellä rakenteiden kautta sekä vanhojen ikkunoiden raoista. Joissakin ikkunapuitteissa on selviä jälkiä kosteusvaurioista (kuva 4).

KUVA 4. Huone 1:krs OT 110 käsityöluokka, tilassa on kostevaurioita kärsineitä ikkunoita.

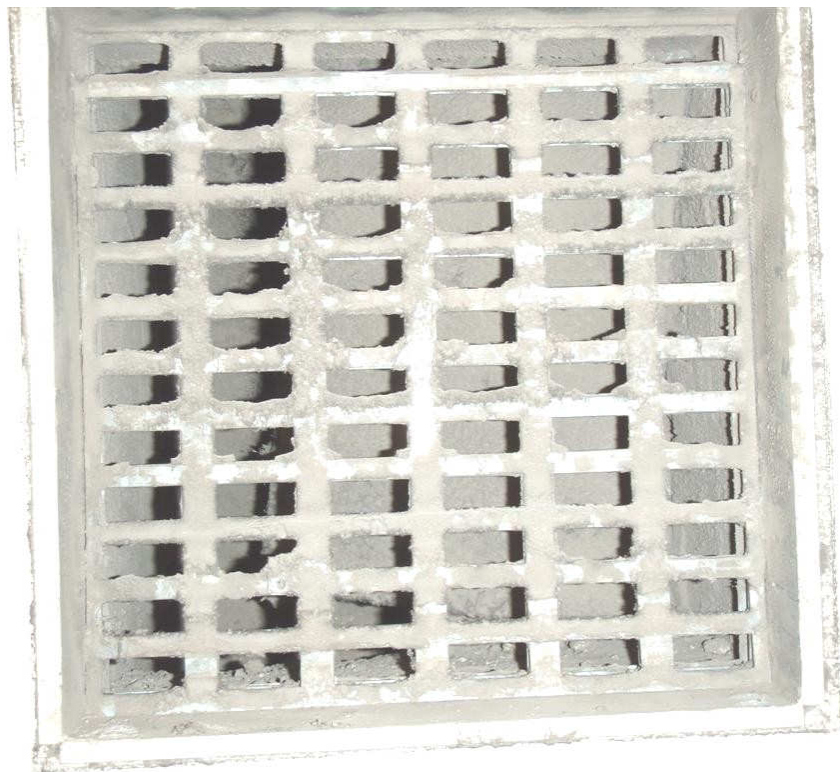
Huoneen poistoilmanvaihto pitää hieman normaalia kovempaa ääntä. Ääntä on yritetty vaimentaa (kuva 5) poistoilmasäleikön taakse asennetulla villalevyn palasella, mikä tässä tapauksessa toimii lähinnä pölyn kerääjänä

Kohteessa on joitain todella likaisia kanavaosuuksia (esim. kuva 5) jotka ovat puhdistuksen tarpeessa.

KUVA 5. Poistoilmasäleikön taakse asennettu villalevynpala

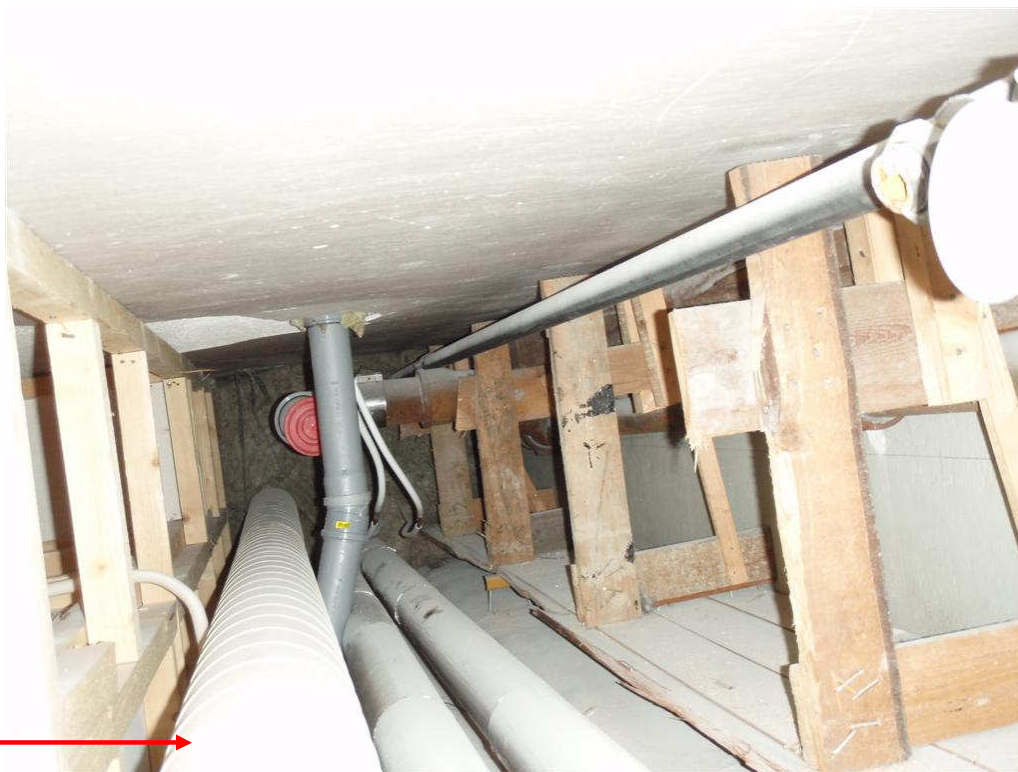
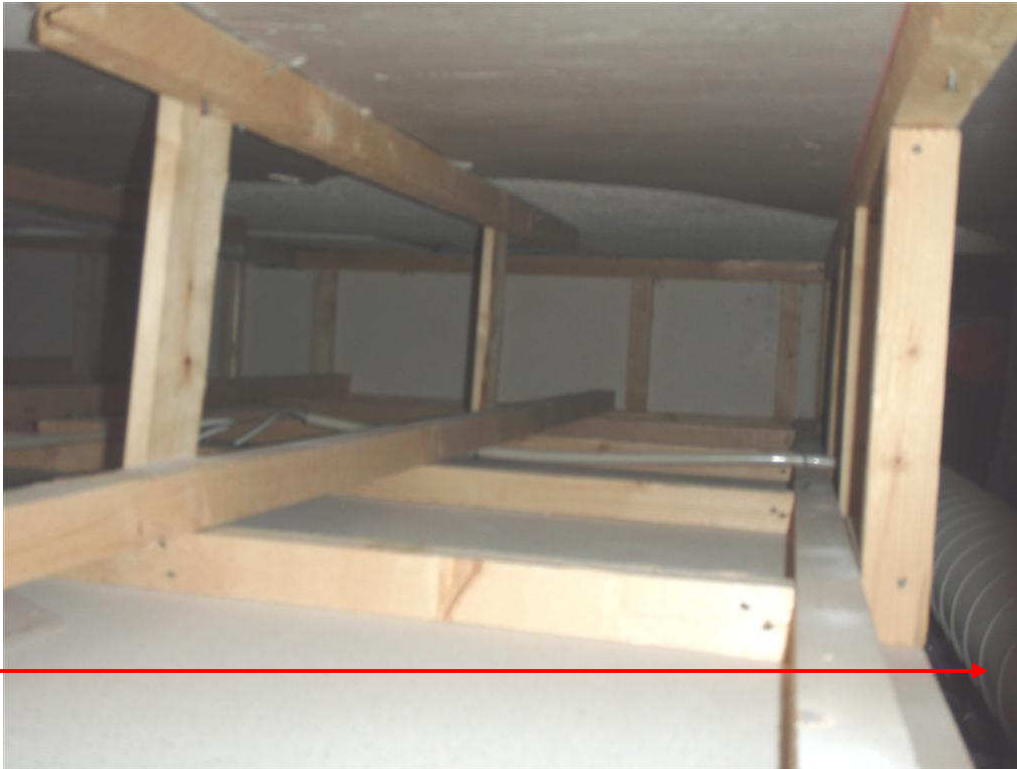
KUVA 6. On otettu siivouskomeron no:115 alakaton tarkastusluukusta, ET Hallin no:111 välikatosta Wc:lle päin.

Kuvassa näkyy eteishallin katossa oleva Ø 160 PK

KUVA 7. On otettu siivouskomeron no:115 alakaton tarkastusluukusta, ET Hallin no:111 välikatosta Wc:lle päin.

Käsityöluokan ilmanvaihdon tasapainoon saattamiseksi olisi luokkatilaan tuotava oma koneellinen tuloilmahaara alakertaa palvelevalta tuloilmakoneelta (TK01 TF01). Luokkatilaa palveleva huippumuri (PK21 PF01) asetettaisiin toimimaan yhtäaikaaisesti tuloilmakoneen kanssa.

Tuloilmakanavan mahdollinen asennusreitti (kuvat 6 ja 7).

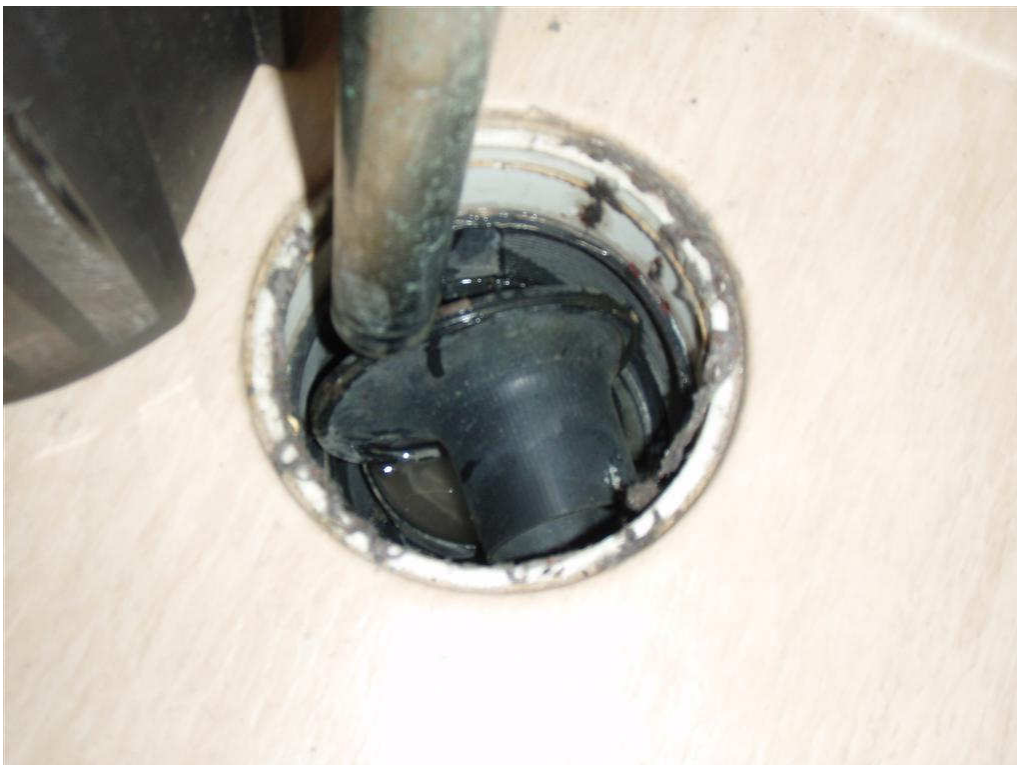
Henkilökunnan Wc:ssä (208,2.krs) on hajuhaittoja. Syy: lattiakaivon hajulukon osa pois paikoiltaan (kuva 8). Asiasta on ilmoitettu huoltomiehelle.

KUVA 8. Henkilökunnan Wc.no:208 2.krs. Lattiakaivon hajulukko osa pois paikoiltaan

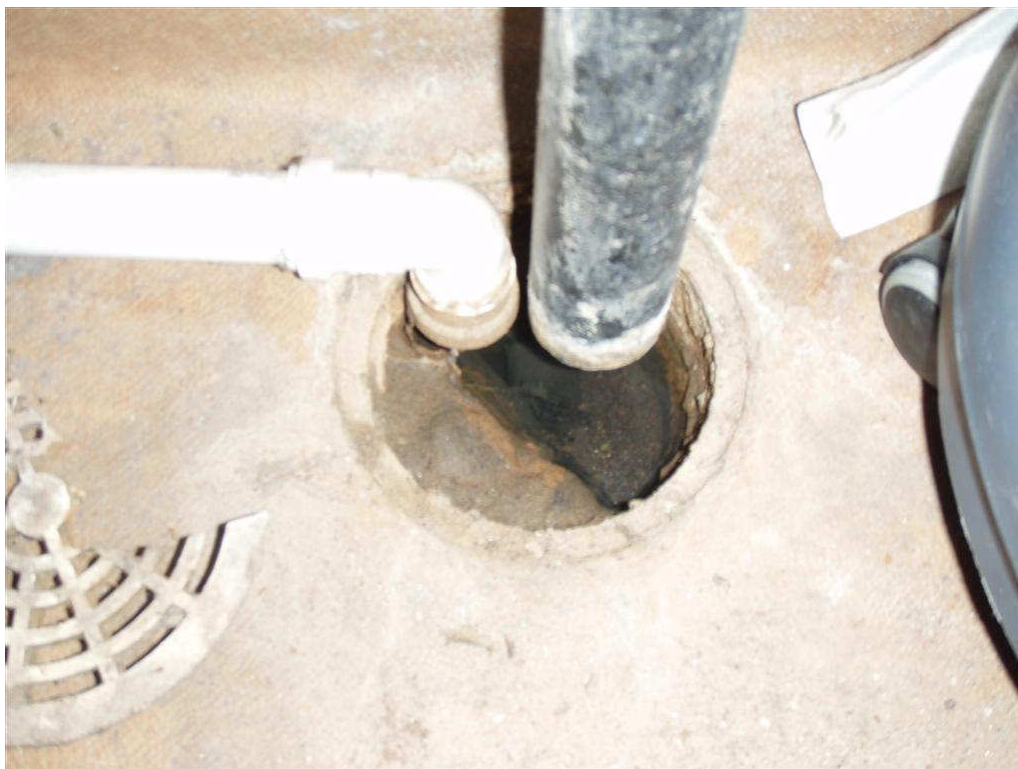
Siivouskomeron (115,1.krs) lattiakaivossa paljon hiekkaa, kaivo tulvii vettä käytettäessä (kuva 9).

Siivouskomero sijaitsee käsityöluokan seinän toisella puolella, samalla kohdalla missä on käsityöluokan käsipesualtaan kohdalla havaittu kosteus haittoja. (NOVORITEN Raportit 21.4.2008. A, 4 sivua ja B, 3 sivua. raportit liitteenä).

KUVA 9. Siivouskomeron no:115 1.krs. lattiakaivossa paljon hiekkaa, kaivo tulvii aina vettä käytettäessä

Ehdottaisimme myös lisäksi huomioonotettavaksi siivouskomeron toimimattoman kaivon vaikutuksen seinärakenteisiin.
