51392.05

13.3.2013

Tutkimuskohde Orvokkitien koulu, Orvokkitie 15, Vantaa

SISÄILMASTO- JA KOSTEUSTEKNINEN KUNTOTUTKIMUS

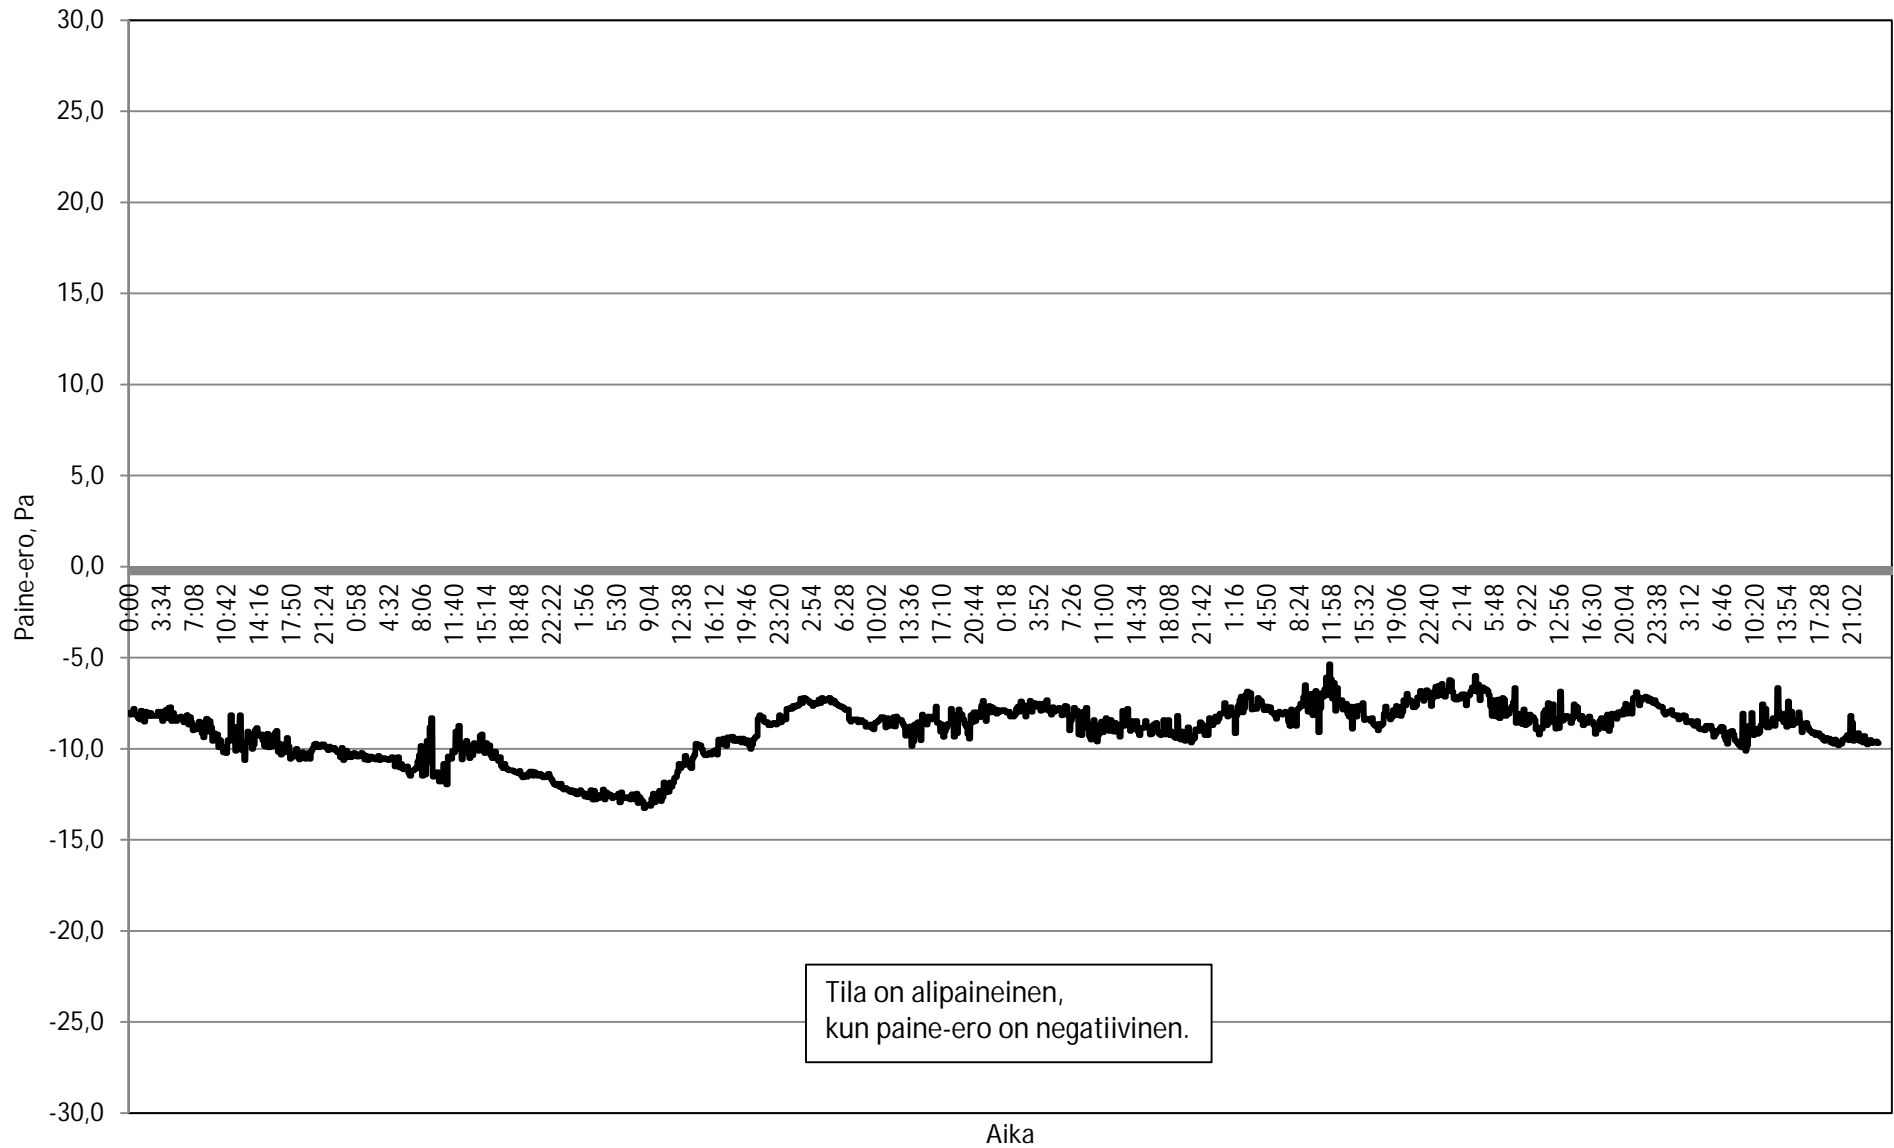
PS1: Kirjaston (OH 125) ja ulkoilman välinen paine-ero 17.-24.1.2013

- tila oli -1...+1 pascalia ali-/ylipaineinen alustatilaan nähden, keskimäärin yö-aikaan lievästi alipaineinen ja päiväaikaan lievästi ylipaineinen sisätilaan nähden,
- tila oli -7...-10 pascalia alipaineinen ulkoilmaan nähden.

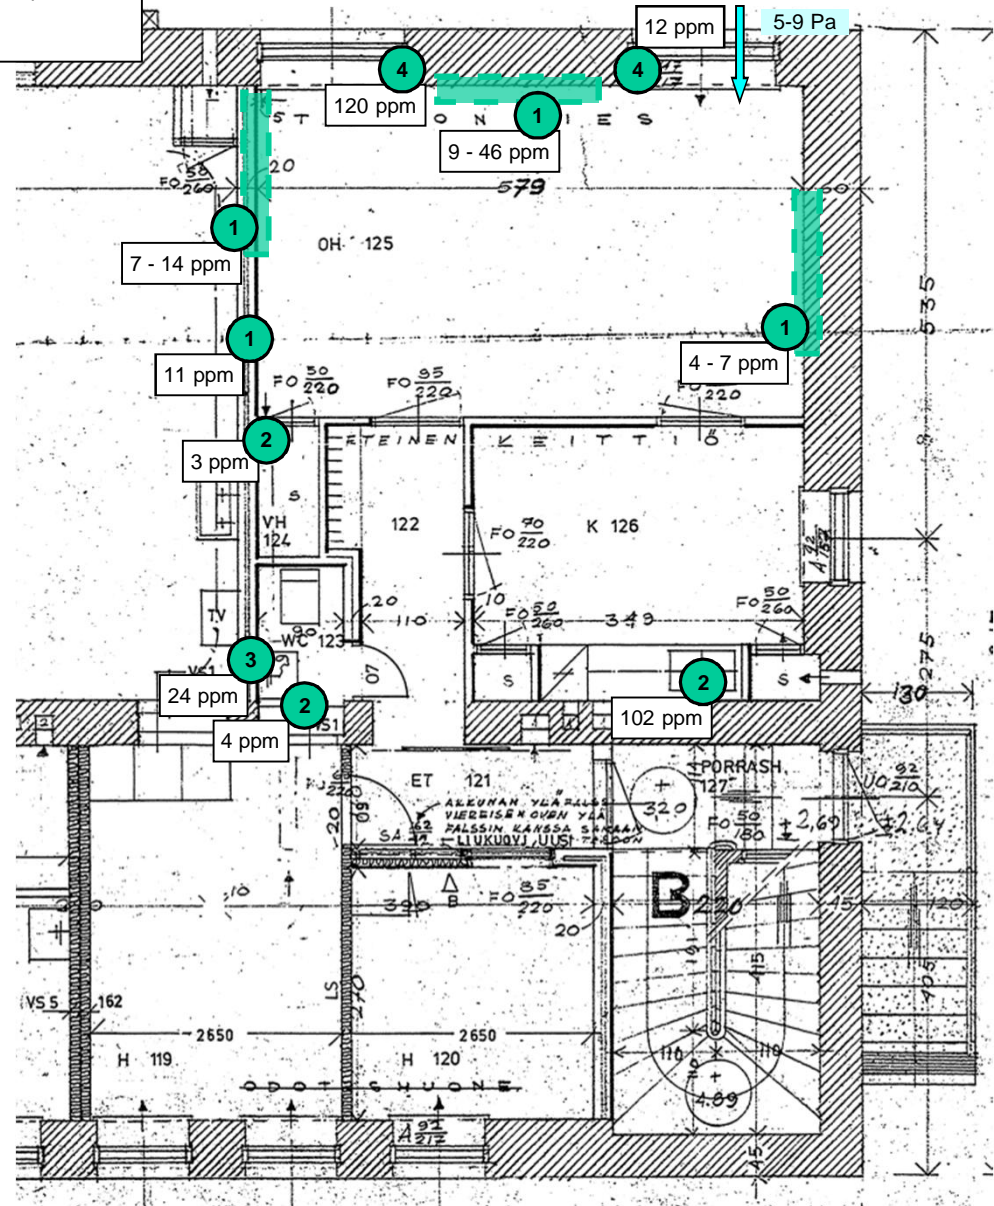
Tila OH 125 oli alapuoliseen ryömintätilaan nähden tutkimusten aikana lievästi alipaineinen.

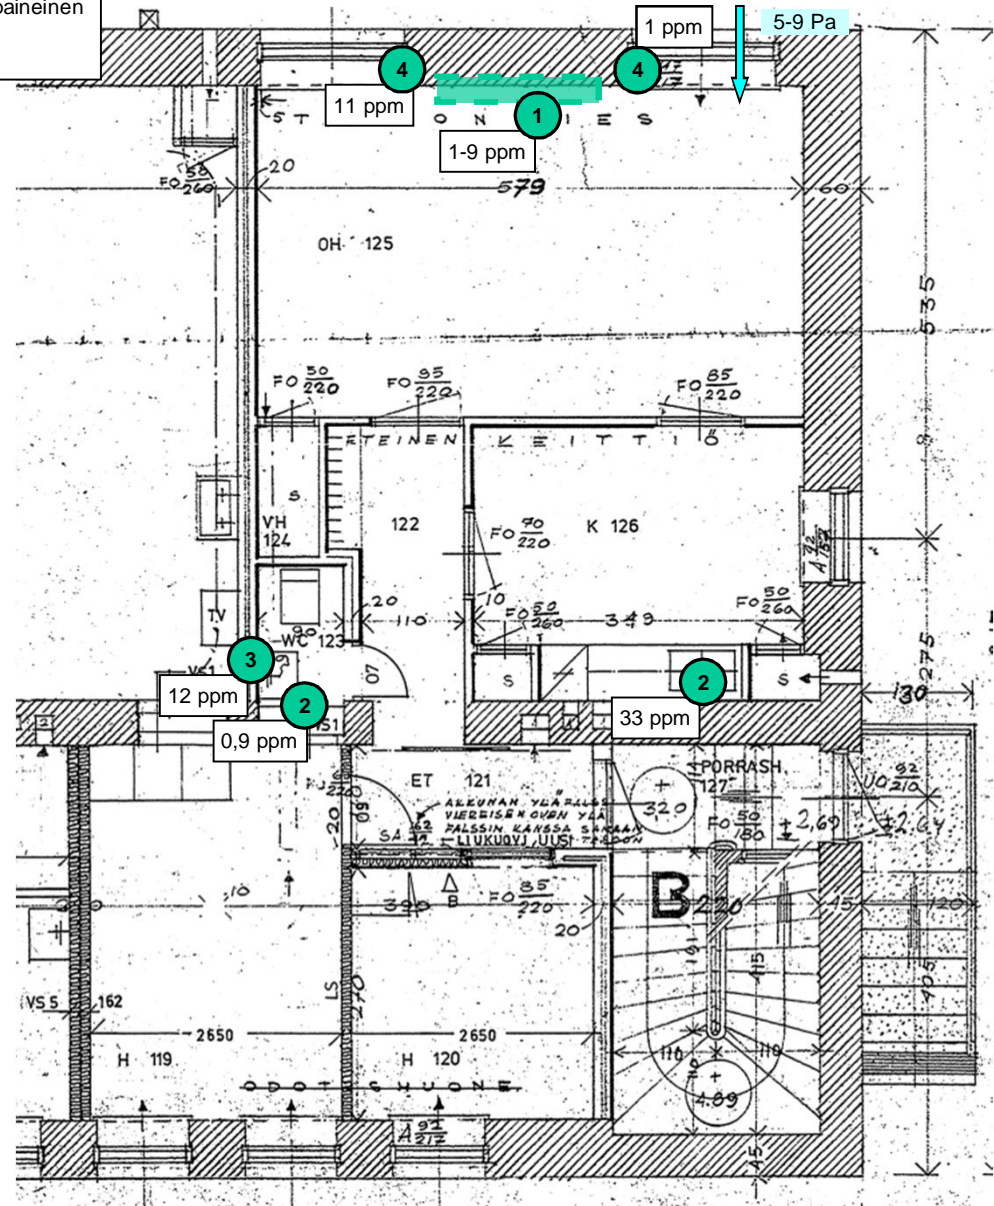
Tila OH 125 oli alapuoliseen ryömintätilaan nähden tutkimusten aikana lievästi ylipaineinen. Tuulen vaikutuksesta hetekellisesti alipaineinen

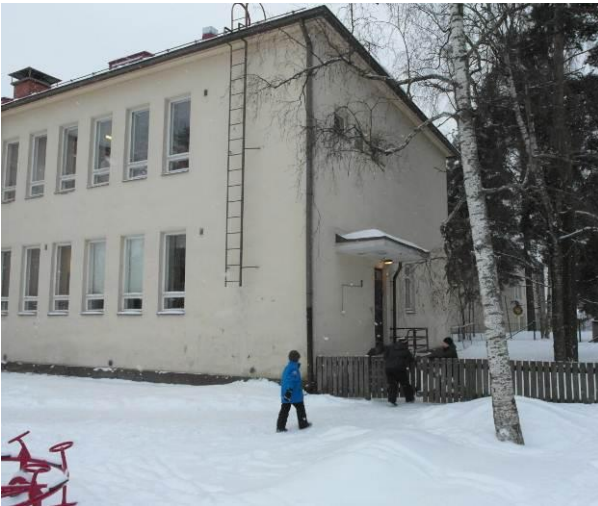
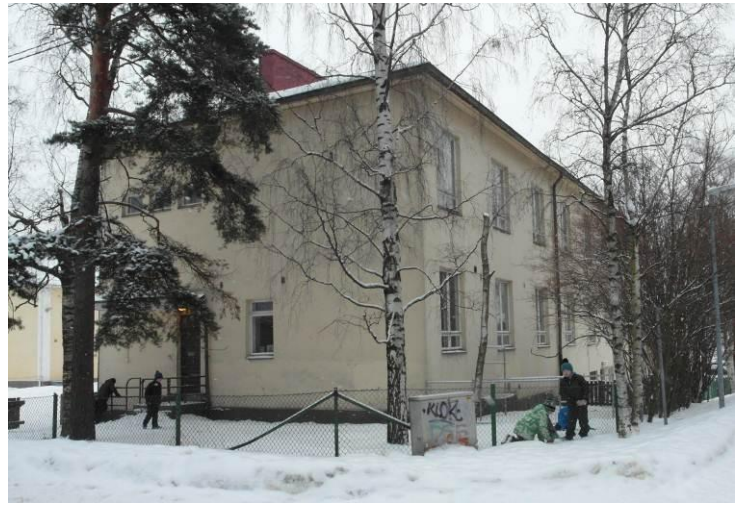
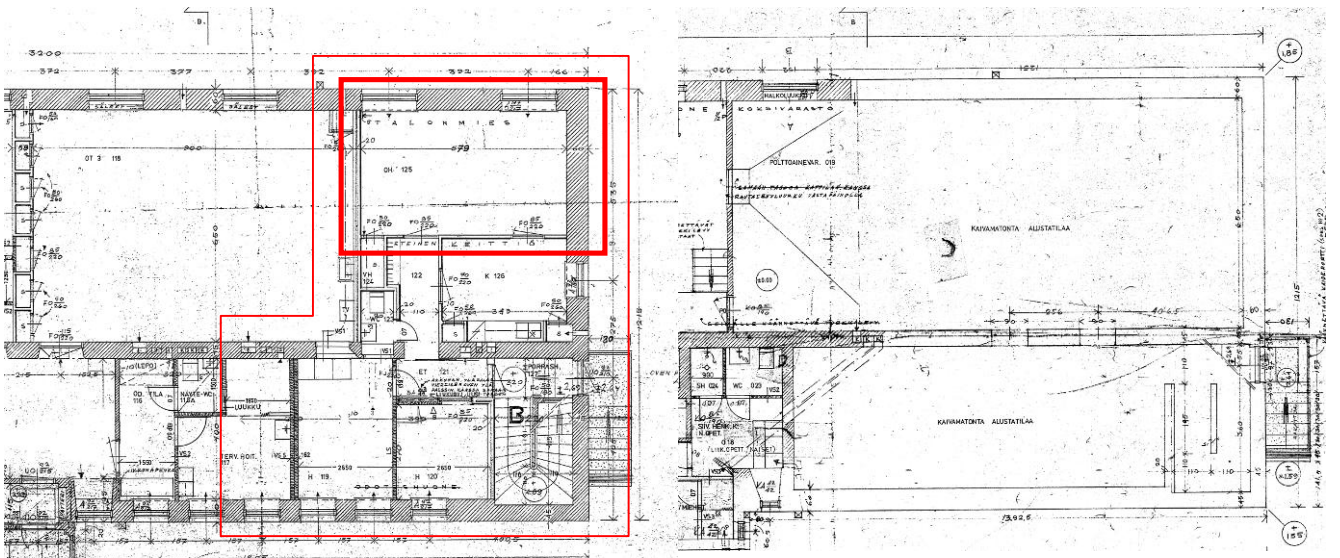
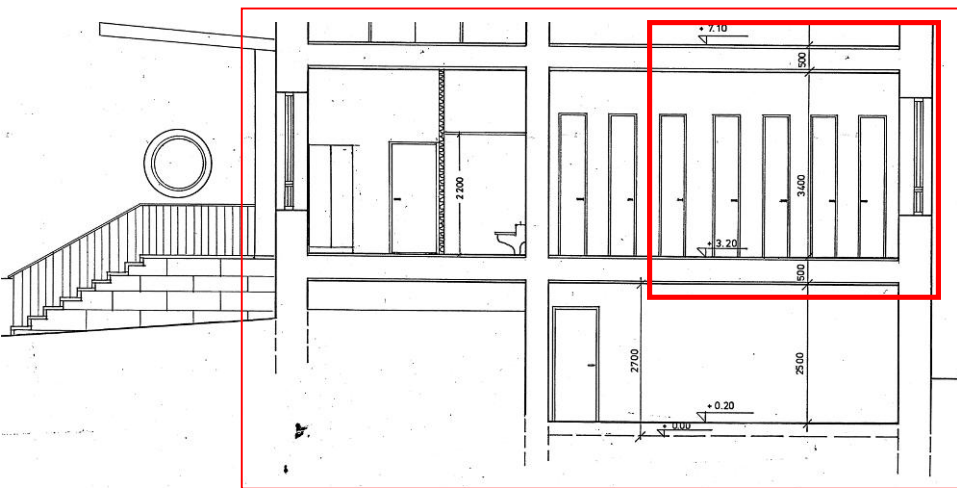
Kuvat 1, 2, 3, 4, 5. Tutkimuskohteena on ollut Orvokkien koulu koulu os. Orvokkitie 15, Vantaa. Tutkittava kirjastohuone ja siihen liittyvät tilat ovat vanhan koulu länsipäädystä, 1.kerrosessa. Rakennuksen kellarikerroksessa kantavat seinät ja katto ovat teräsbetonirakenteisia. Kellarin katon yläpuolella kantavat pystyrakenteet on tehty muuraamalla ja tasorakenteet ovat teräsbetonia. Kellarikerrokseen on rakennettu tiloja rakennuksen itäpään. Tutkittavien tilojen kohdalla kellarissa on maanvastainen alustatila, jonka vastaisen alapohjarakenteen tutkittavien tilojen lattia muodostaa.

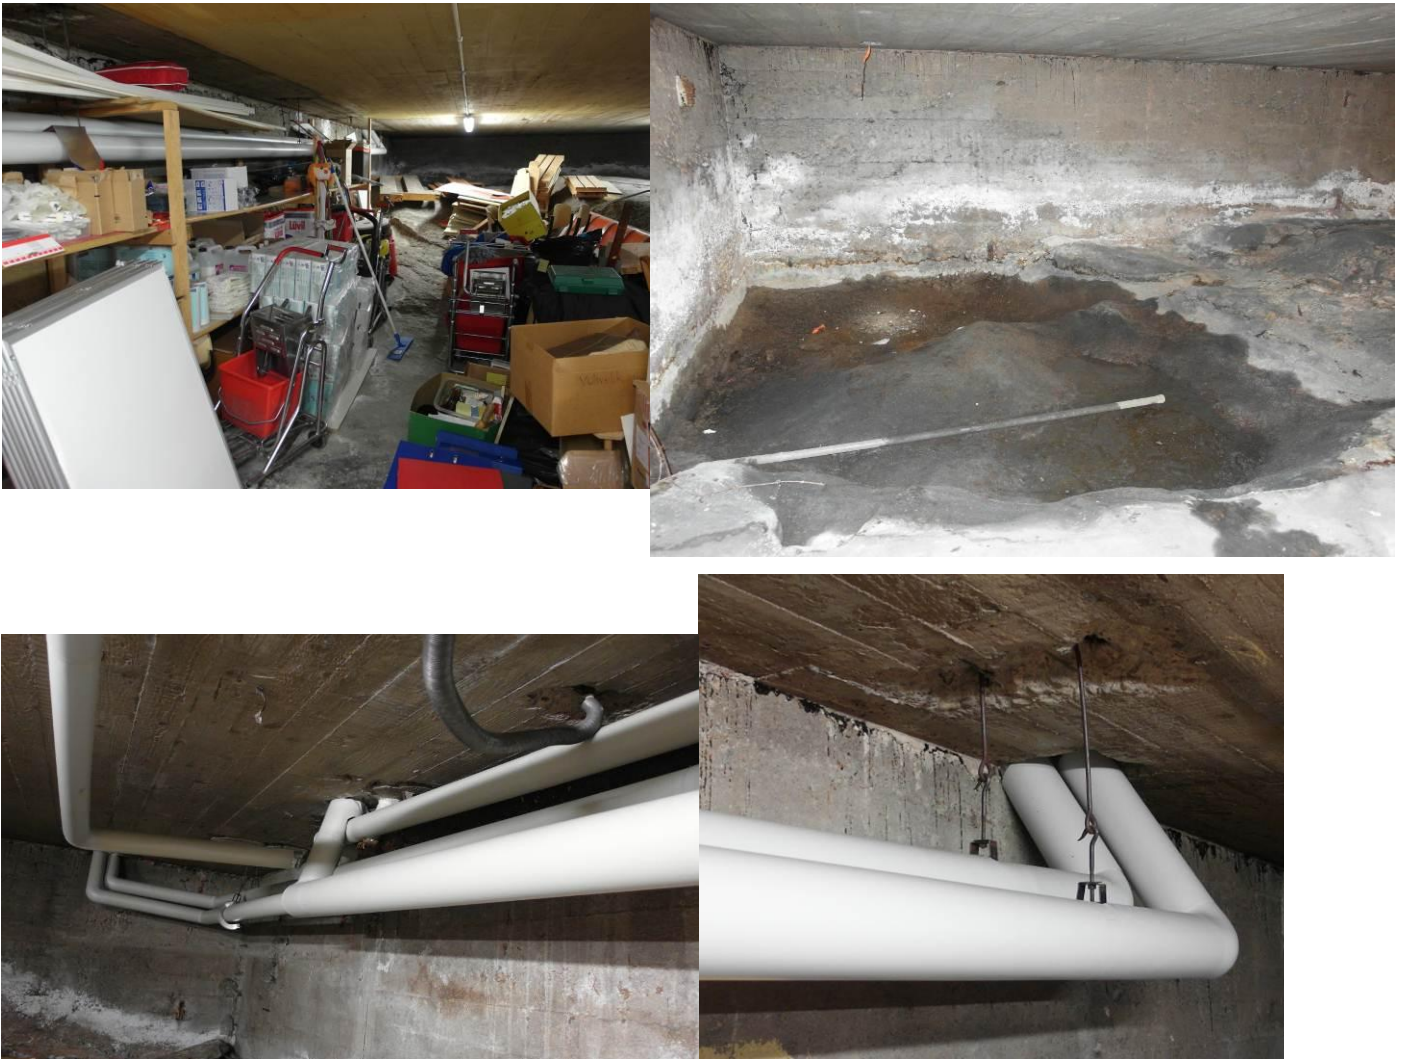
- Kirjastohuoneen alapuolisessa alustatilassa havaittiin mikrobiperäistä hajua. Alustatilan itäpäässä on ollut aikaisemmin polttoainevarasto, jossa on betoni-permanto. Tilan länsipäässä lattiana on puhdistettu kalliopinta. Juuri tutkittava tilan alapuolella kallio ja perusmuuri muodostavat altaan, joka tutkimushetkellä oli kostea. Kalliolla on erillinen pienempi allas, jossa oli tutkimusajankohtana vettä. Vedessä havaittiin voimakas mikrobiperäinen haju. Tilan katon betonilaatassa on tiivistämättömän oloisia läpivientejä. Kirjastotila oli tutkimuksen aikana lievästi alipaineinen tai tasapaineinen alustatilaan nähden. Merkkiainekokeissa alustatilaan todettiin kirjastossa ilmavuotoja alustatilasta sisätiloihin päin, tilojen ollessa hieman alipaineisia alustatilaan nähden. Kirjaston ollessa lievästi ylipaineinen alustatilaan nähden, todettiin vähäisiä ilmavuotoja (mahdollisesti tuuliosuhteista johtuen).

Kuvat 6, 7, 8, 9. Kirjastohuoneen alapuolisessa alustatilassa tehtiin aistinvarainen arvio. Tilassa havaittiin mikrobiperäistä hajua. Alustatilan itäpäässä on ollut aikaisemmin polttoainevarasto, jossa on betonipermanto. Nyt tilaa käytetään kaluste- ja tarvikevarastona. Tilan länsipäässä lattiana on puhdistettu kalliopinta. Juuri tutkittava tilan alapuolella kallio ja perusmuuri muodostavat altaan, joka tutkimushetkellä oli kostea. Kalliiossa on erillinen pienempi allas, jossa oli tutkimusajankohtana vettä. Vedessä havaittiin voimakas mikrobiperäinen haju. Alustatilan katonä ala-osa on betoninen alalaatta. Tutkittavien tilojen kohdalla betonilaatassa on tiivistämättömän oloisia läpivientejä. Kirjastotila oli tutkimuksen aikana lievästi alipaineinen alustatilaan nähden, tehdyissä merkkiainekokeissa todettiin alustatilan ilman sekoittuvan merkittävässä määrin 1.kerroksen kirjastotilaan.

- tutkituissa tiloissa esitetään seuraavaa toimintamallia jatkotoimenpiteiksi,
 - Kirjaston (OH125) alapuolisen alustatilassa tutkitaan mahdollisuutta estää vesialtaiden muodostumista alustatilan länsipäätyyn parantamalla huleveden poistoa, tiivistämällä rakenteita tai tasoittamalla kolot betoni-

- valulla. Alustatilan (ent. polttoainevarasto 019) ilmanvaihtoa parannetaan. Alustatilaan asennetaan ilmanvaihtokone, jonka avulla alapohja saadaan jatkuvasti alipaineiseksi muihin tiloihin nähden. Alustatilasta välipohjaan menevät läpiviennit tiivistetään alapohjan alalaatan tasossa.
- Kirjaston lattiapinnoite poistetaan, lautalattia puhdistetaan. Lattialaudoitusta tasoitetaan, jonka jälkeen asennetaan ilmatiivis kerros. Lattian liittymät seiniin, lattian läpiviennit tiivistetään ilmatiiviiksi.
 - Lattiapinnoitteiden uusiminen ja lattian tiivistys tehdään myös liittyvissä tiloissa. Uusiminen tehdään eteis- /käytävätilassa, terveydenhoitajan huoneessa, keittiössä ja porrashuoneen ja terveydenhoitajan välisessä huoneessa.
- Tutkitun tilan toimialueen ilmanvaihtoa säädetään.

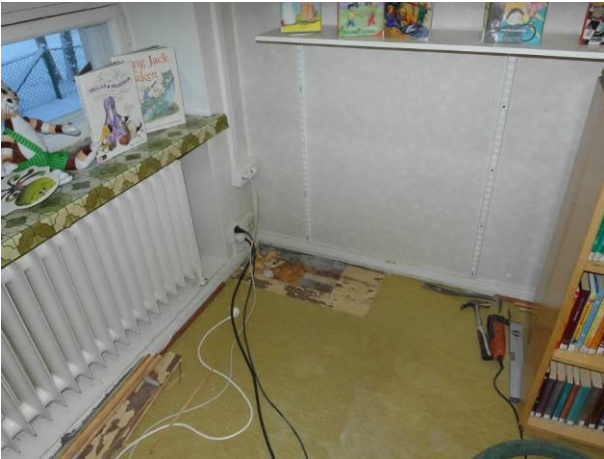
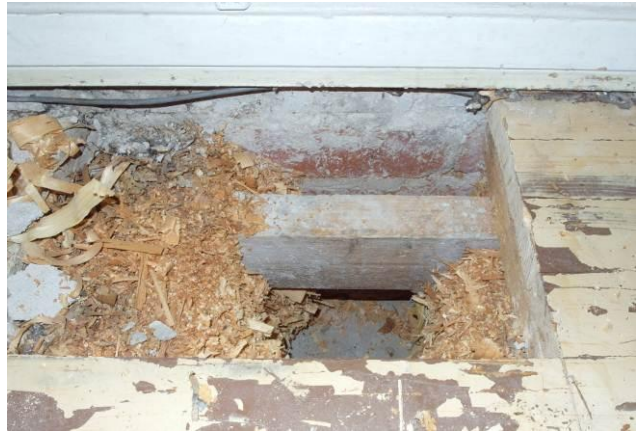
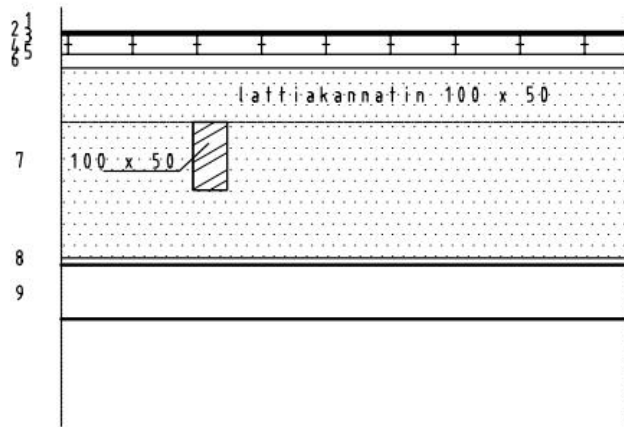
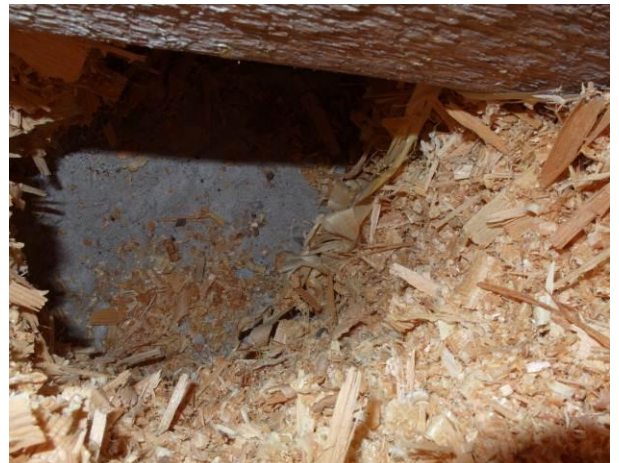
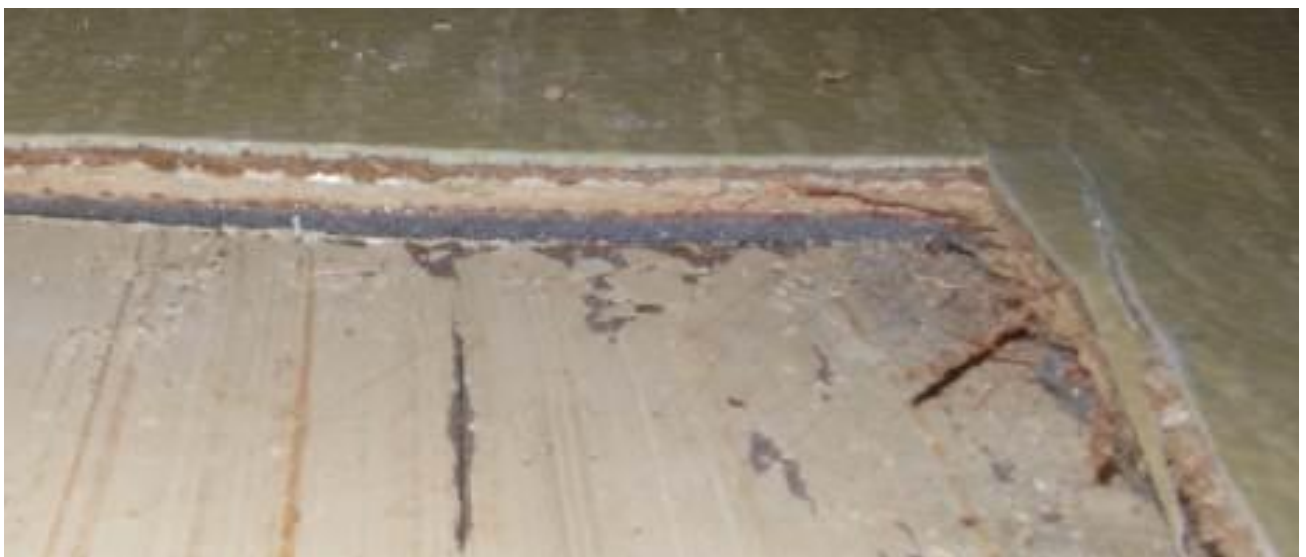
- Kirjastohuoneen lattiaan tehdyissä rakenneavauksissa havaittiin voimakasta tunkkaista hajua tilan lattiapinnoitteissa. Lattiapinnoitteena olevassa huopamateriaalissa todettiin poikkeavaa homesienikasvustoa. Lattiamaton kiinnityslistan takana oli likaa ja mahdollisesti mikrobikasvustoa. Eristetilan rakennekerrokset olivat silmämääräisesti arvioiden hyvässä kunnossa. Eristetilassa oli lievä mikrobiperäinen haju, joka saattaa kulkeutua muista rakenneosista (alustatila).

Kuvat 10, 11, 12, 13. Kirjastohuoneen lounaisnurkkaan tehtiin rakennevaus. Eristetilän rakennekerrokset olivat silmämääräisesti arvioiden hyvässä kunnossa. Eristetilassa oli lievä mikrobiperäinen haju, joka saattaa kulkeutua muista rakenneosista (alustatila). Lattiapinnoitteissa oli voimakas tunkkainen haju.

| 2 | Linoleum lattiapinnoite, vanhoissa lattiamateriaaleissa voimakas tunkkainen haju |
| 7 | Kutterinlastu, tutkitussa kohdin lastu on kuivaa eristeessä ei havaittu merkkejä liiallisesta kosteudesta eristekerroksessa lievä mikrobiperäinen haju |

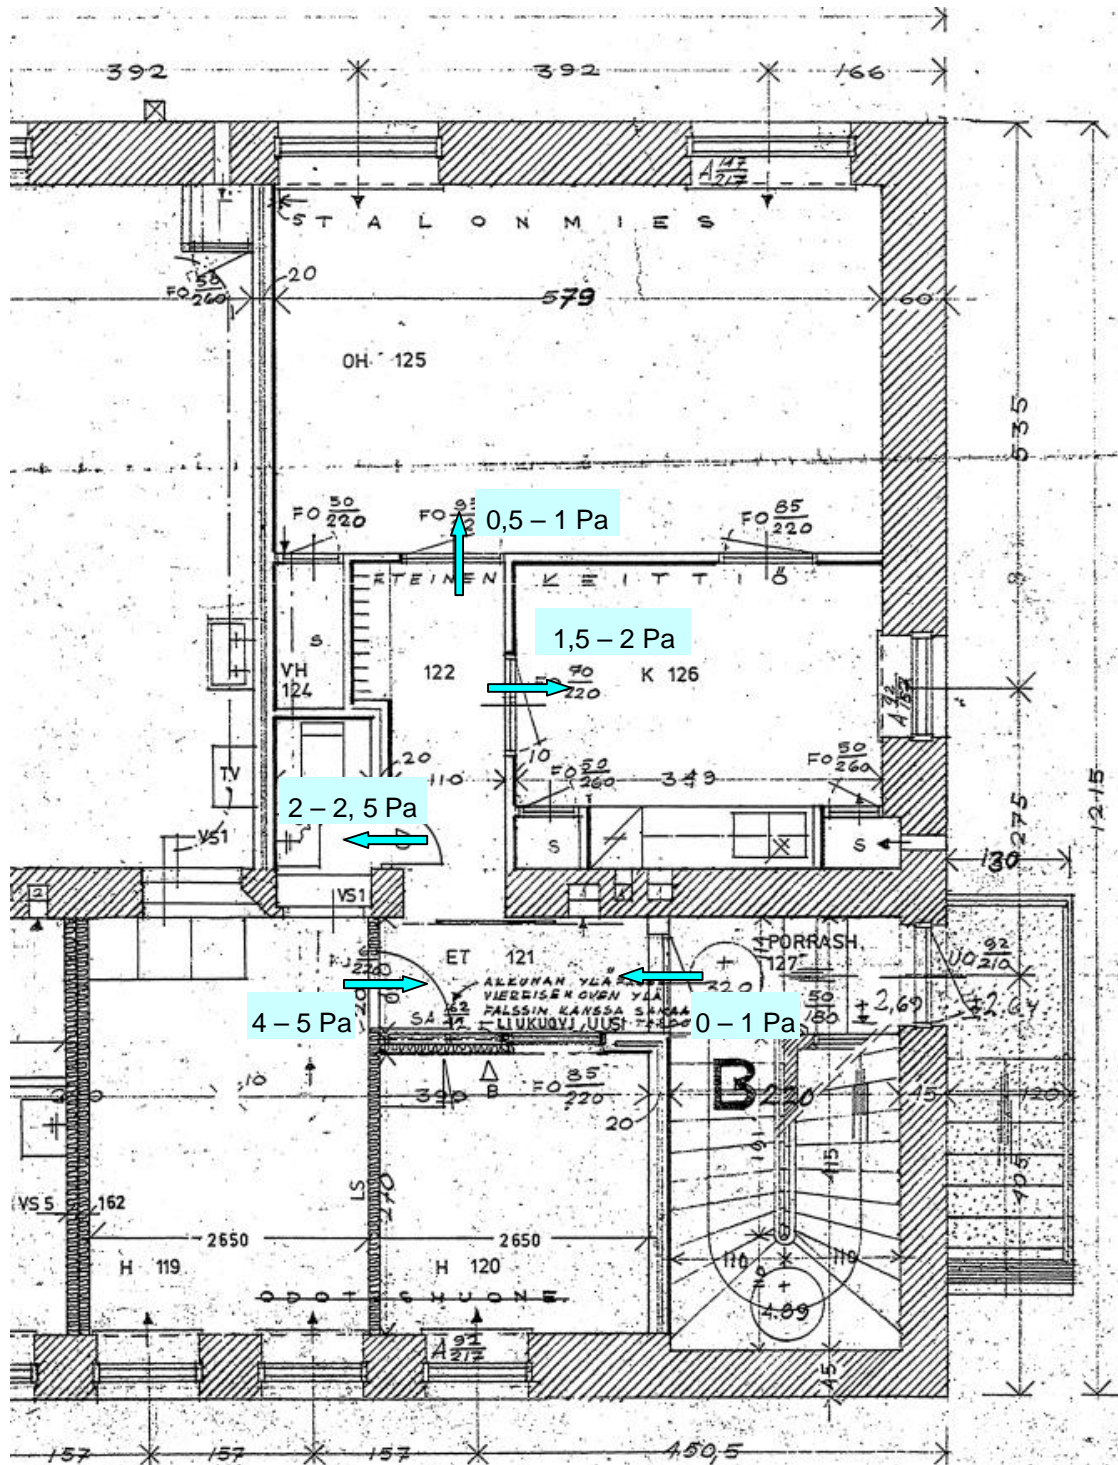
- ilma sekoittuu porrashuoneesta, terveydenhoitajan huoneesta ja käytävästä kirjastoon päin. WC ja keittiö olivat alipaineisia muihin tiloihin nähden.

Kuva 14. Tilojen välisiä painesuhteita tutkittiin hetkellisin mittauksin. Eteistila oli 4-5 Pa alipaineinen terveydenhoitajan tilaan nähden. Korkeahko paine-ero johtuu siitä että terveydenhoitajan huoneeseen johdetaan ainoastaan tuloilmaa. Myös Terveydenhoitajan ja porrashuoneen välissä olevaan huoneeseen johdetaan ainoastaan tuloilmaa. Tutkittavaan tilaan sekoittuu ilmaa ja sen mukana mahdollisesti epäpuhtauksia porrashuoneesta ja eteiseen liittyvistä huonetiloista. Tutkittavan kirjastotilan ilmanvaihdon säätäminen lisäämällä tilan tuloilmaa tai vähentämällä tilasta otettavaa poistoilmaa muuttaa tilan painesuhteita vähentäen tilan alipaineisuutta alustatilaan, ulkoilmaan ja porrashuoneeseen nähden.
