LÄMPÖKUVAUSRAPORTTI
8.1.2010

Orvokkitien koulu II
Orvokkitie 15
01450 Vantaa

Orvokkitien koulu I
Orvokkitie 15
01450 Vantaa

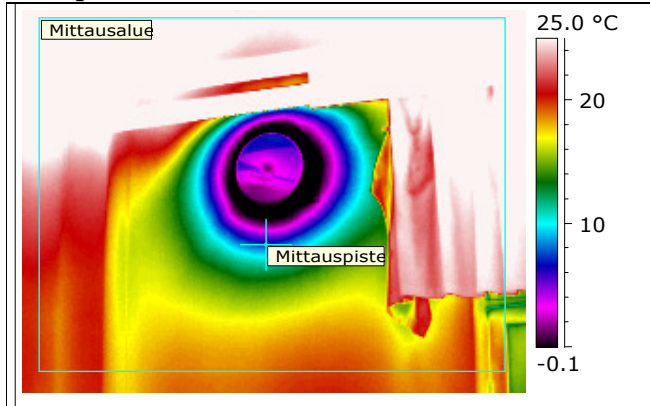
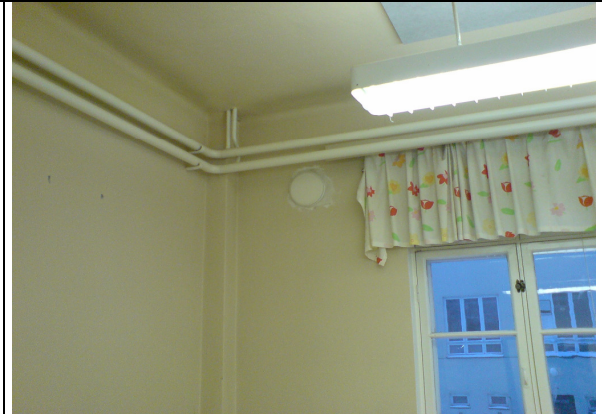
Nro 1.

Kommentit: Korvausilmaventtiilin ympäristössä alhaisia lämpötiloja
 Korjausluokka: 4

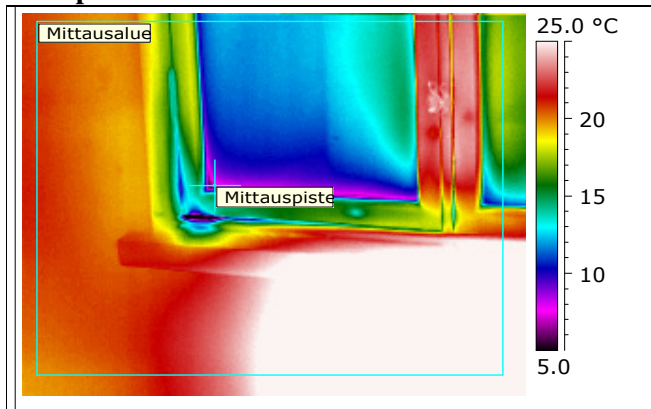
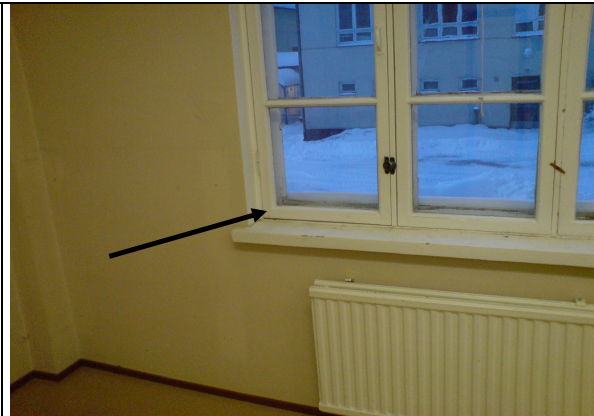
Nro 2.

Korjausluokka: 1

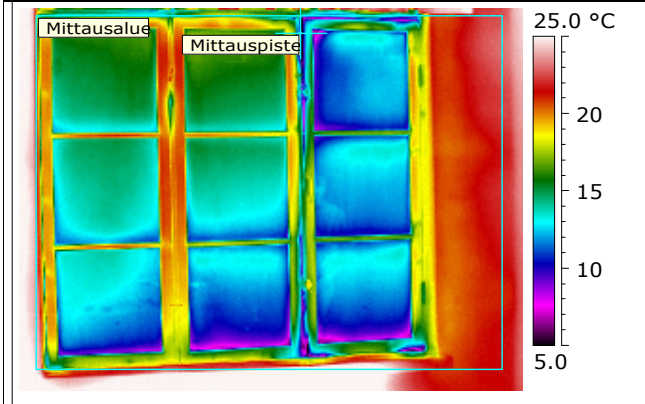
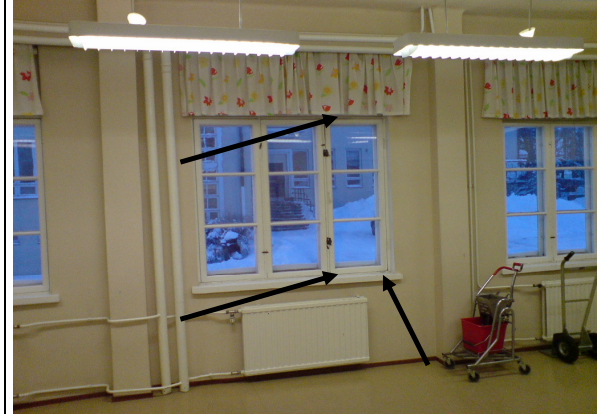
Nro 3.

Korjausluokka: 1

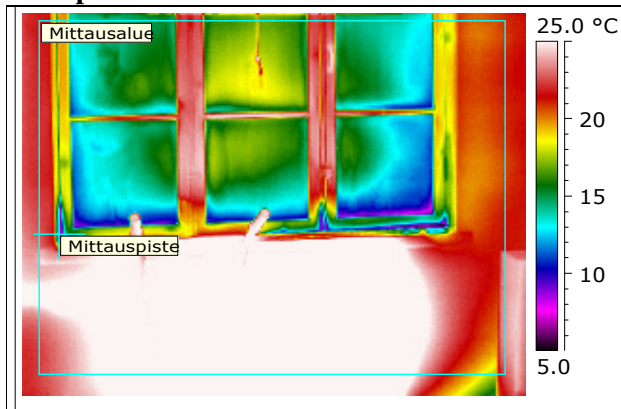
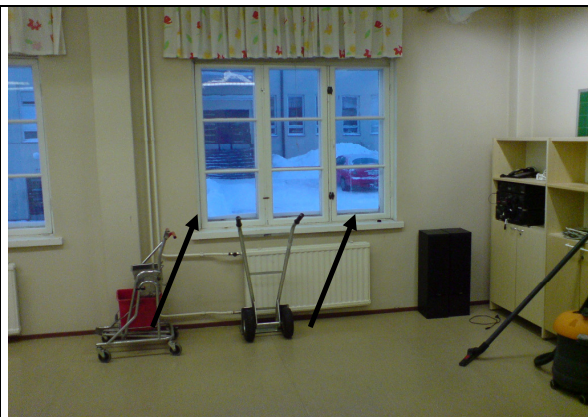
Nro 4.

Kommentit: Ikkunankarmin ja seinän liitoksessa ilmapuotoja (erityisesti nuolien osoittamassa paikassa).
Korjausluokka: 1

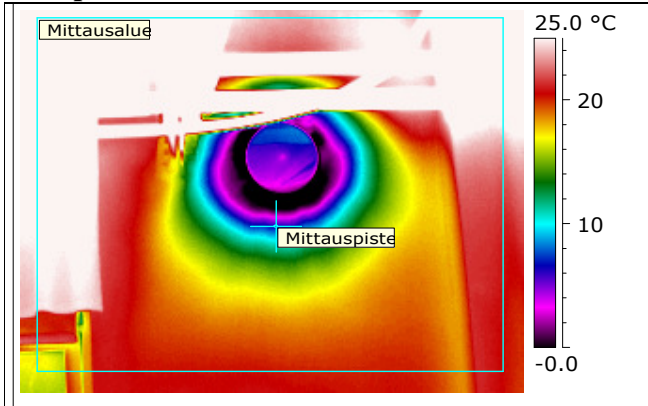
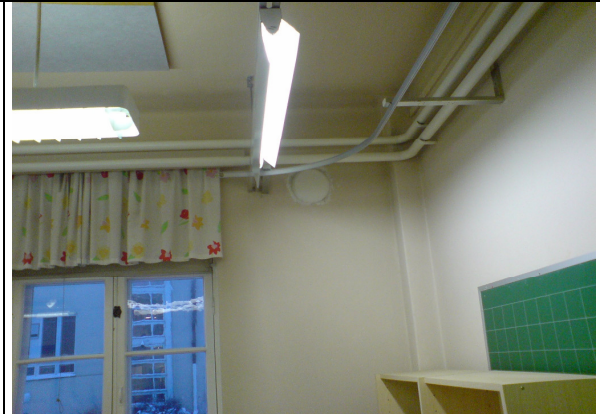
Nro 5.

Kommentit: Korvausilmaventtiilin ympäristössä alhaisia lämpötiloja
Korjausluokka: 4

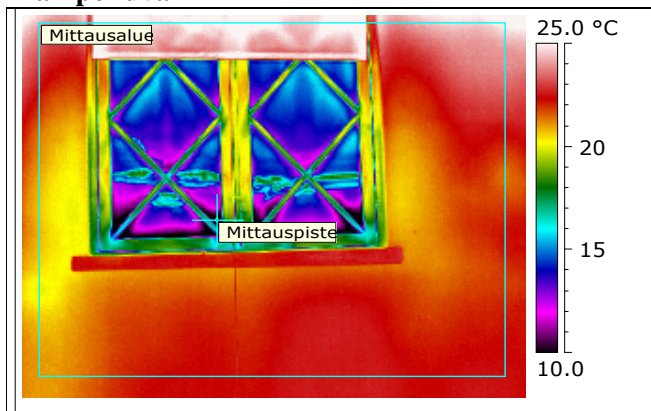
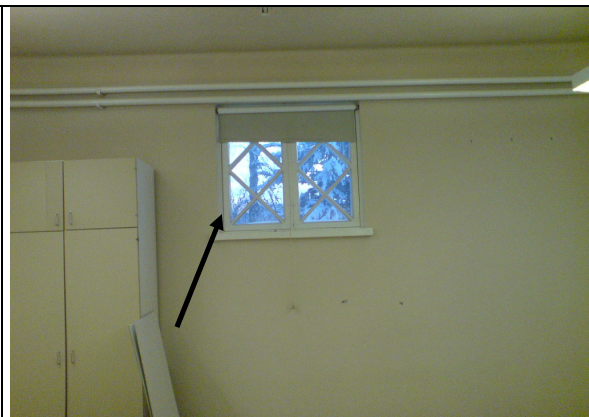
Nro 6.

Korjausluokka: 2

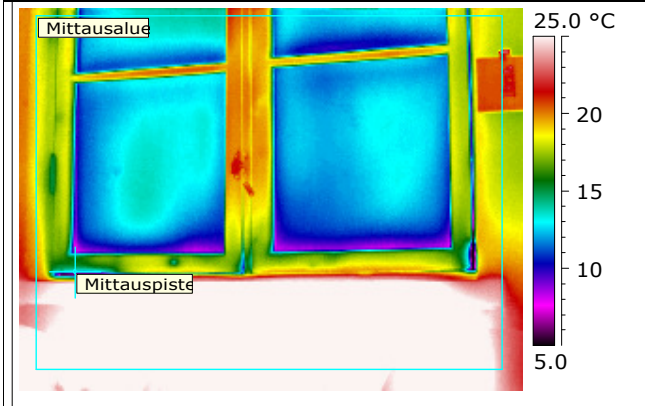
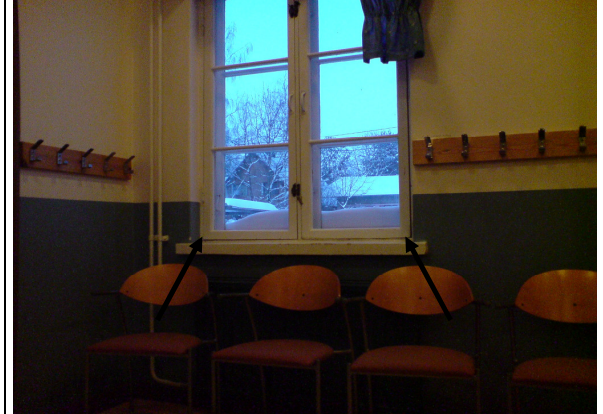
Nro 7.

Korjausluokka: 1

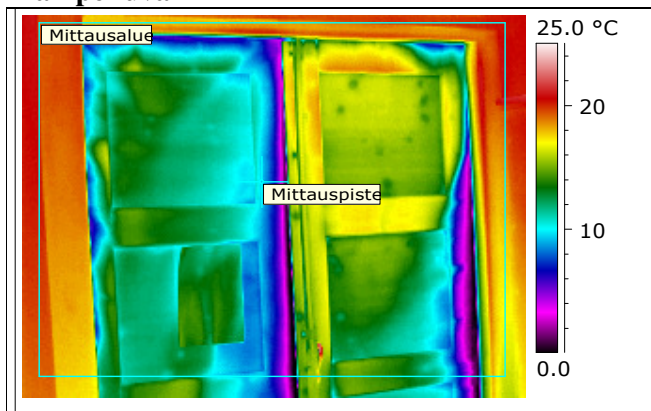
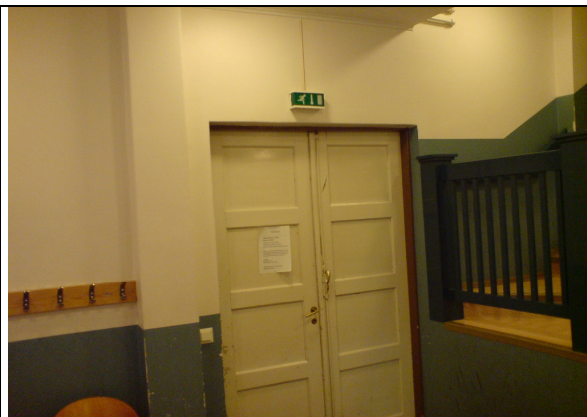
Nro 8.

Korjausluokka: 1

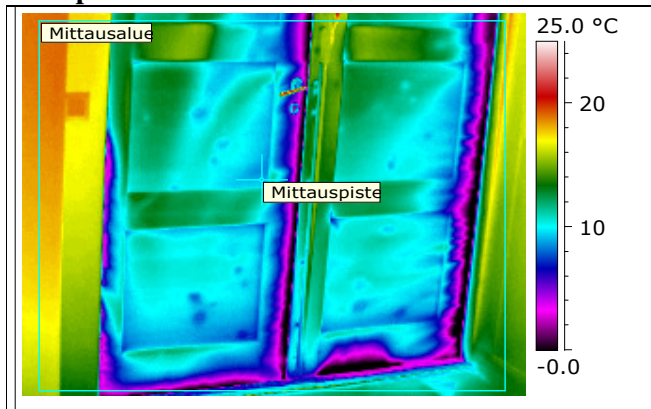
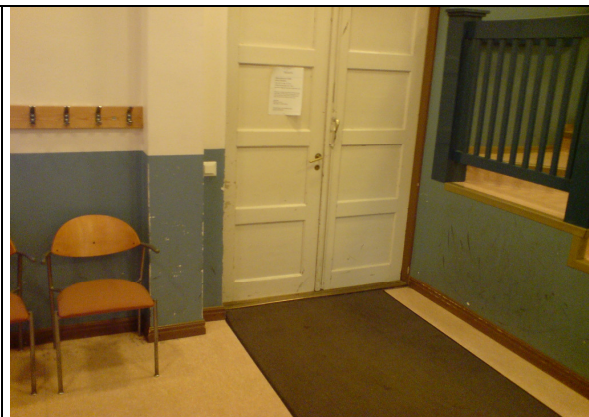
Nro 9.

Korjausluokka: 1

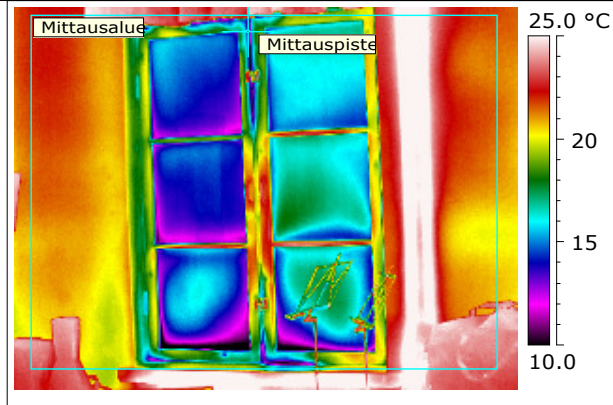
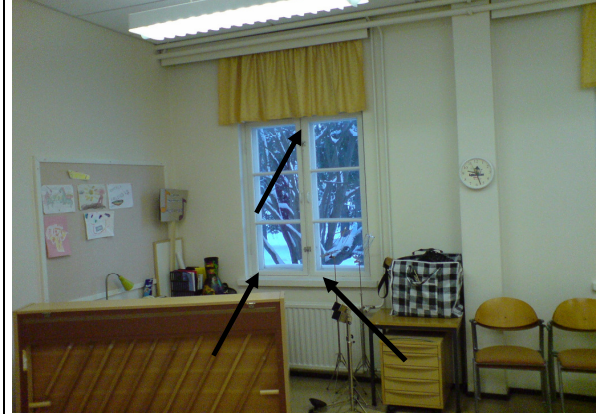
Nro 10.

Kommentit: Ikkunankarmin ja seinän liitoksessa ilmavuotoja (erityisesti nuolien osoittamassa paikassa). Korjausluokka: 2

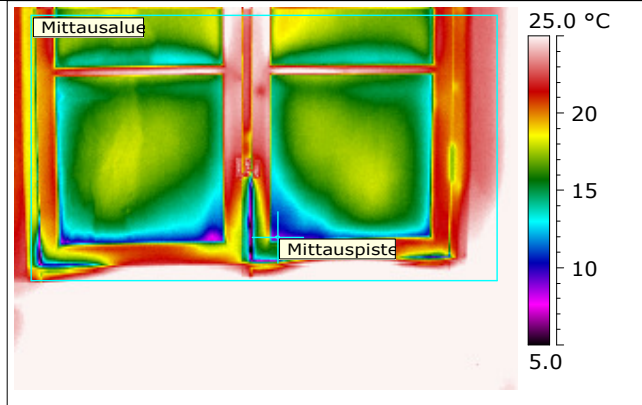
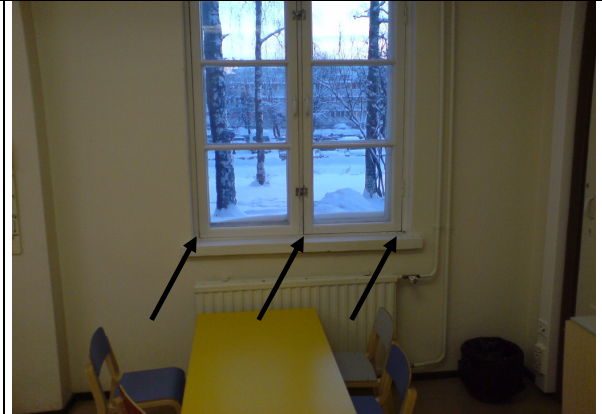
Nro 11.

Kommentit: Ikkunankarmin ja seinän liitoksessa ilmavuotoja (erityisesti nuolien osoittamassa paikassa).
Korjausluokka: 1

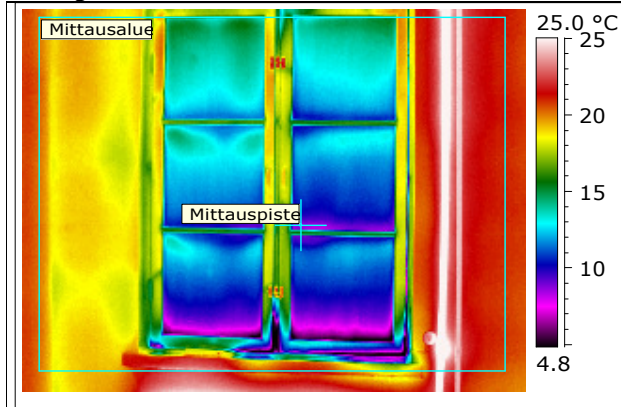
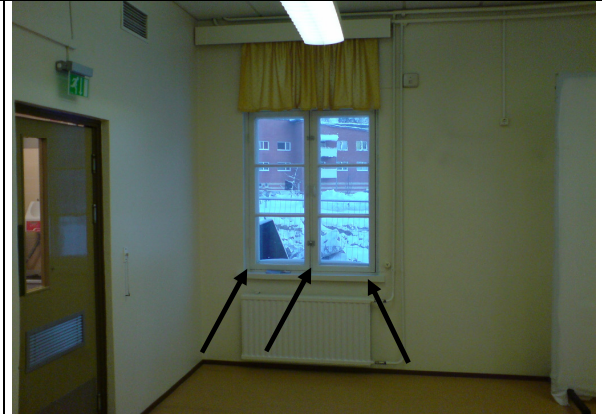
Nro 12.

Kommentit: Ikkunankarmin ja seinän liitoksessa ilmavuotoja (erityisesti nuolien osoittamassa paikassa).
Korjausluokka: 1

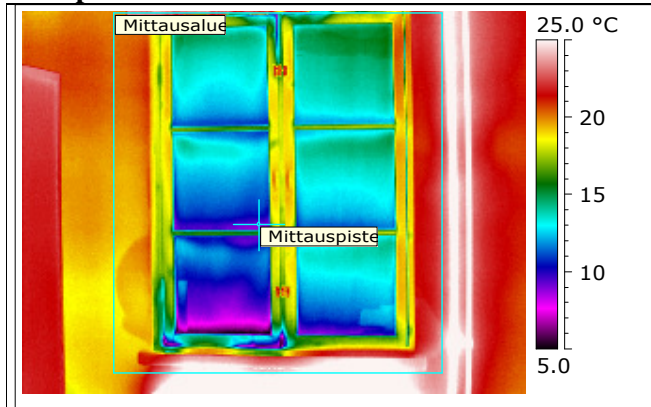
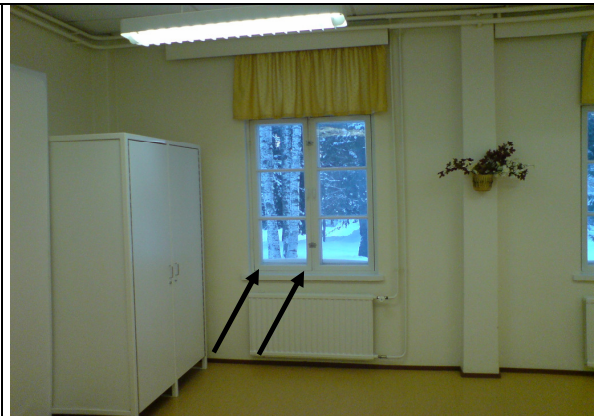
Nro 13.

Kommentit: Ikkunankarmin ja seinän liitoksessa ilmavuotoja (erityisesti nuolien osoittamassa paikassa).
Korjausluokka: 1

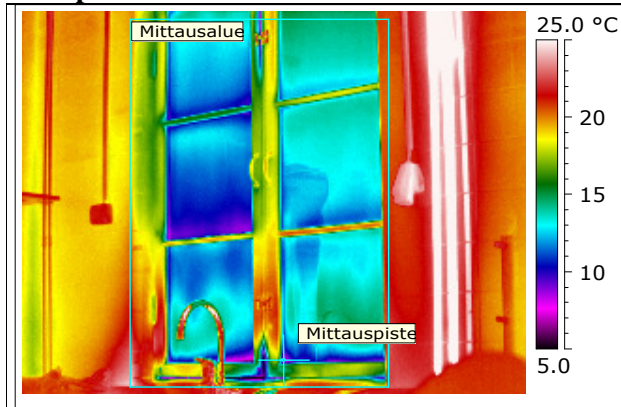
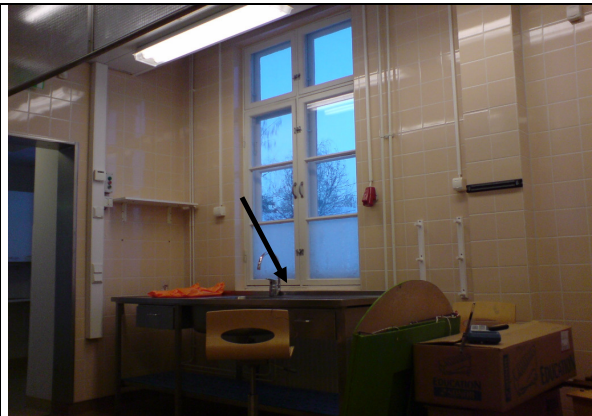
Nro 14.

Kommentit: Ikkunankarmin ja seinän liitoksessa ilmavuotoja (erityisesti nuolen osoittamassa paikassa).
Korjausluokka: 1

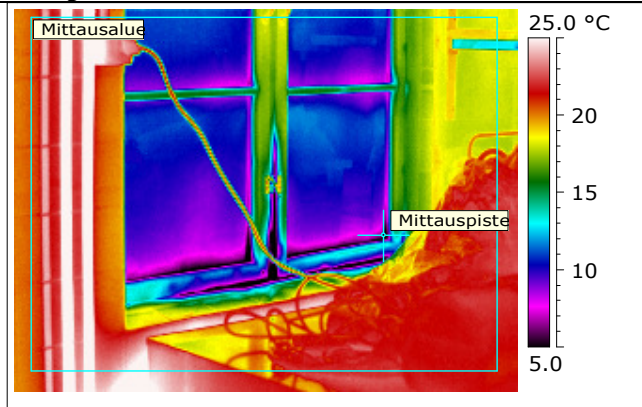
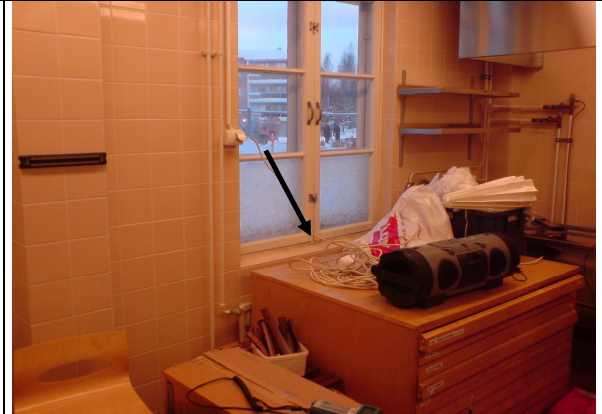
Nro 15.

Kommentit: Ikkunankarmin ja seinän liitoksessa ilmavuotoja (erityisesti nuolen osoittamassa paikassa). Korjausluokka: 1

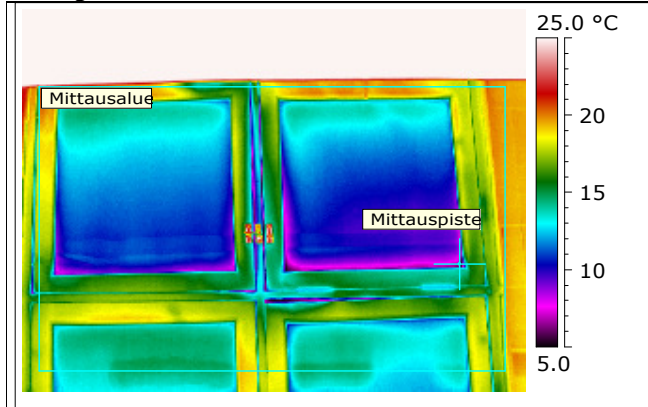
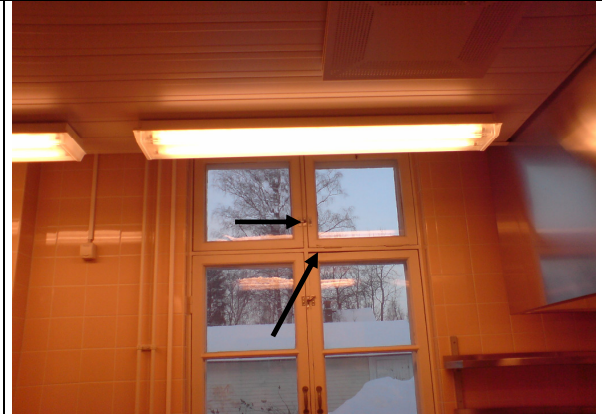
Nro 16.

Kommentit: Ikkunankarmin ja seinän liitoksessa ilmavuotoja (erityisesti nuolen osoittamassa paikassa).
Korjausluokka: 1

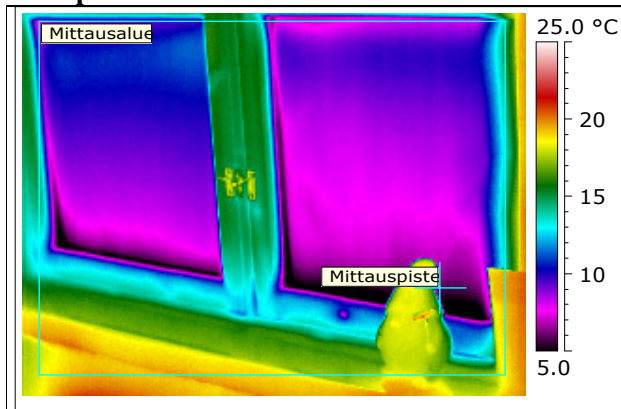
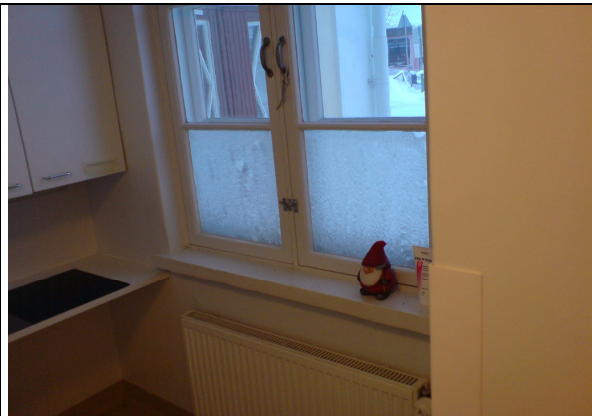
Nro 18.

Kommentit: Ikkunan pokaan tiivistyksessä puutteita.
Korjausluokka: 2

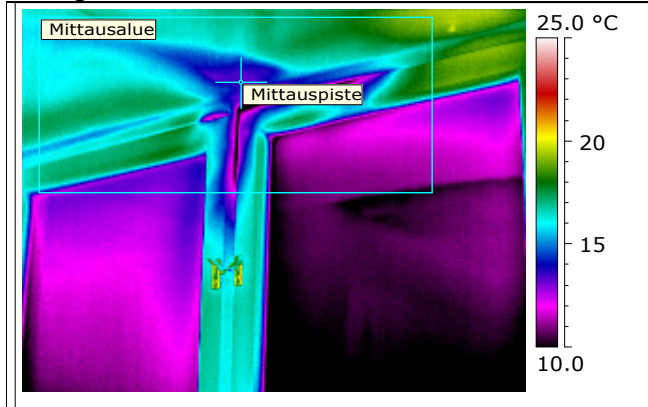
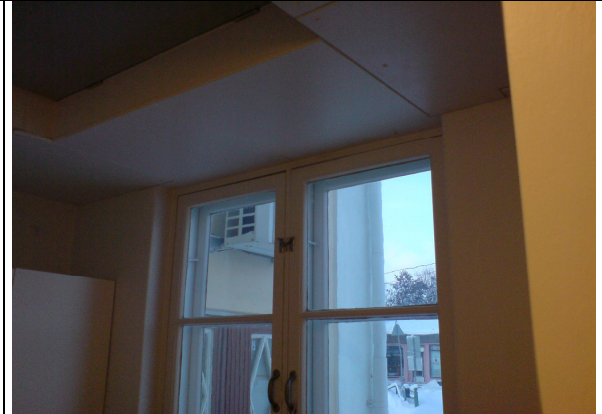
Nro 19.

Kommentit: Ikkunan yläosassa lievä ilmavuotokohta.
Korjausluokka: 2

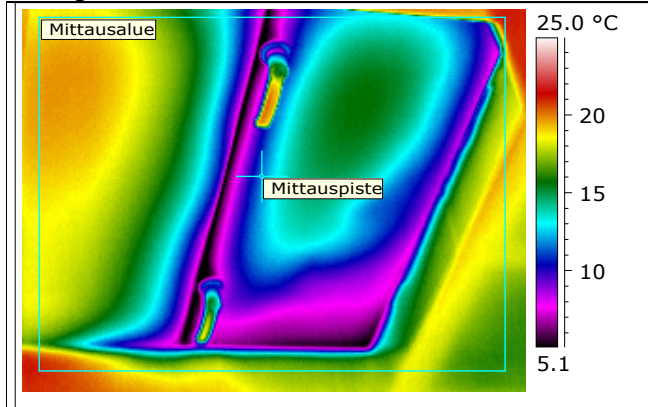
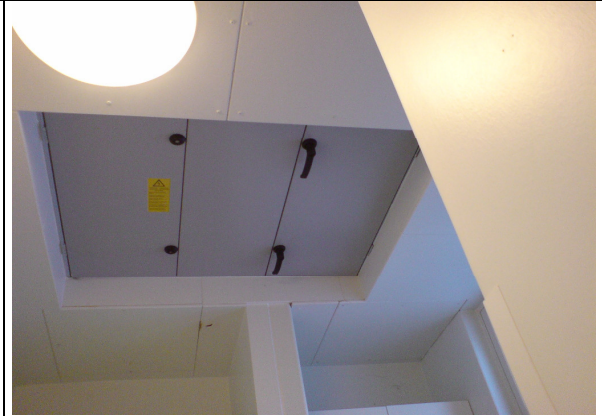
Nro 20.

Korjausluokka: 1

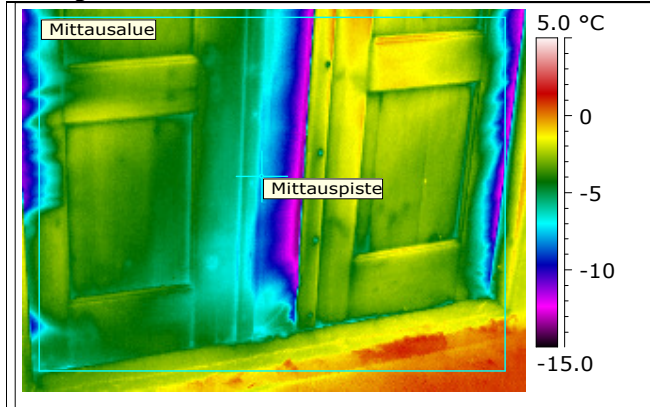
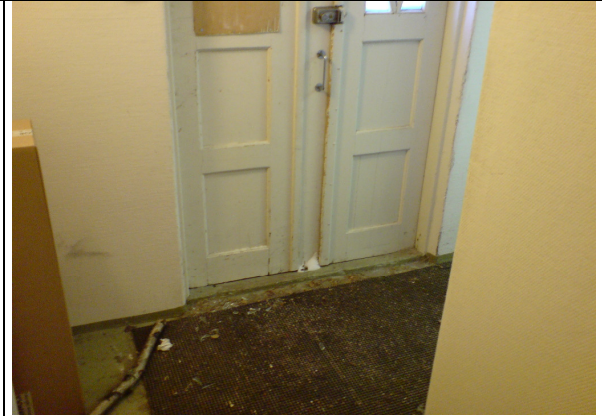
Nro 21.

Korjausluokka: 1

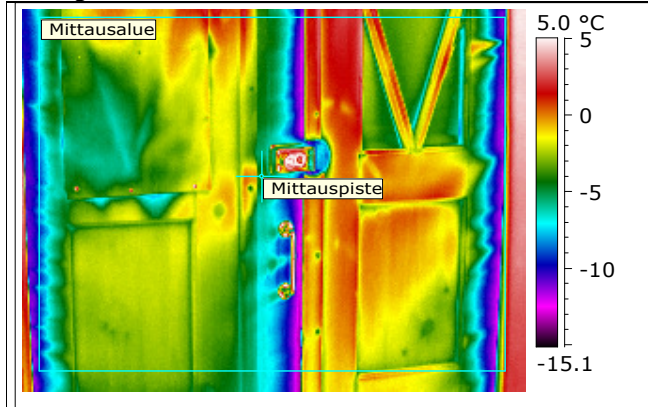
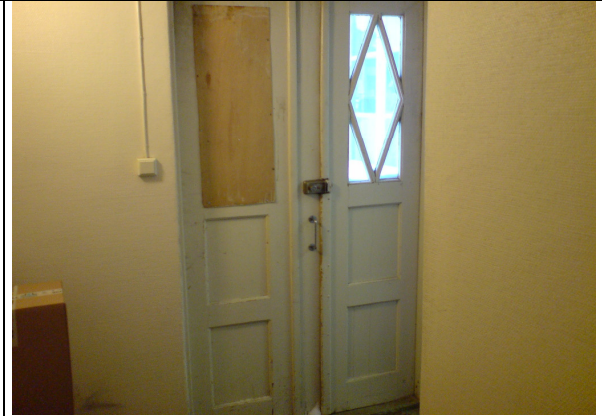
Nro 22.

Korjausluokka: 1

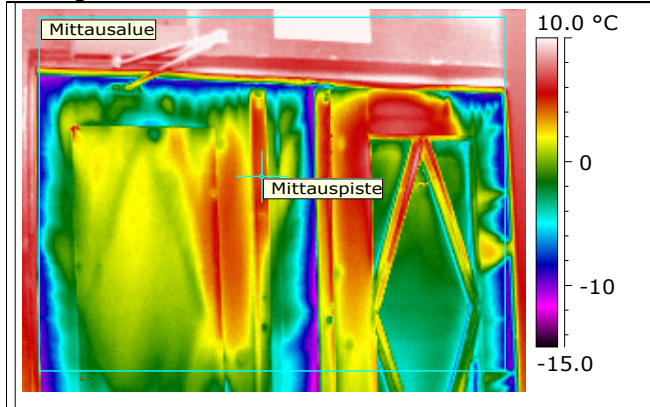
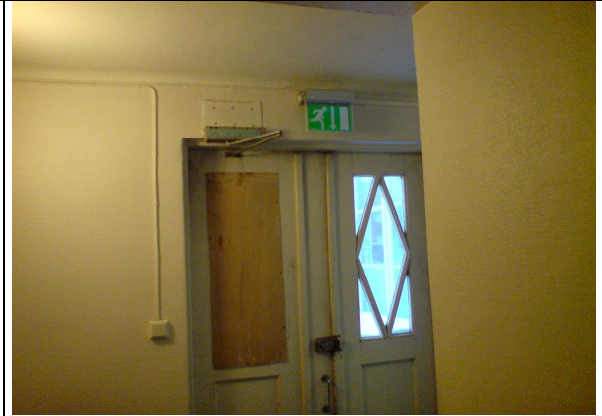
Nro 23.

Korjausluokka: 1

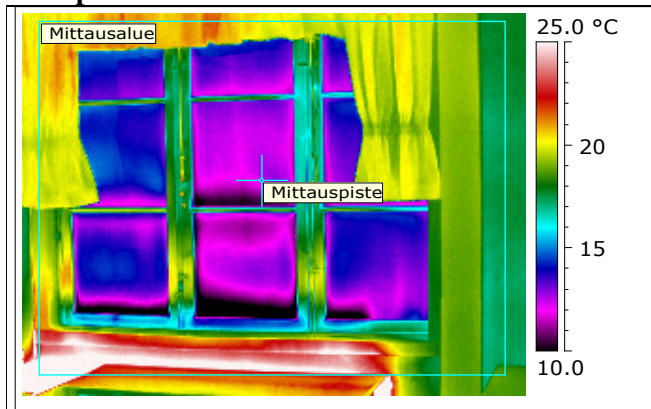
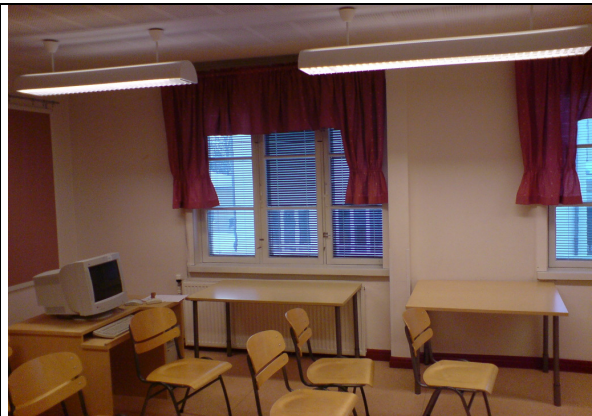
Nro 24.

Kommentit: Ikkunoiden alareunassa ilmavuotoja.
Korjausluokka: 2

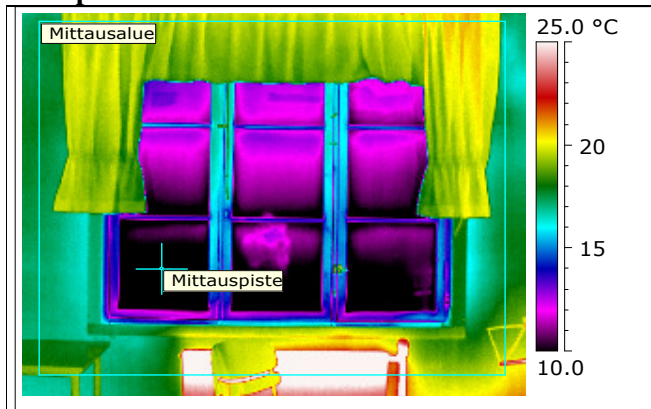
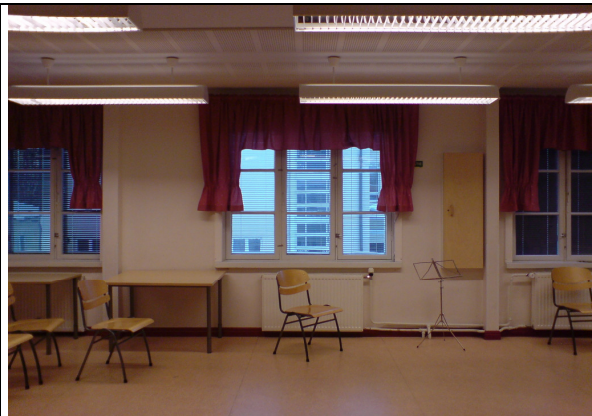
Nro 25.

Kommentit: Ikkunoiden pintalämpötila alhainen. Tiivisteissä ilmavuotoja.
Korjausluokka: 2

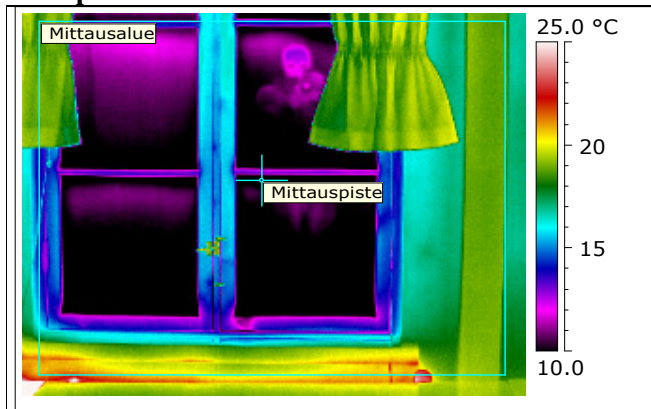
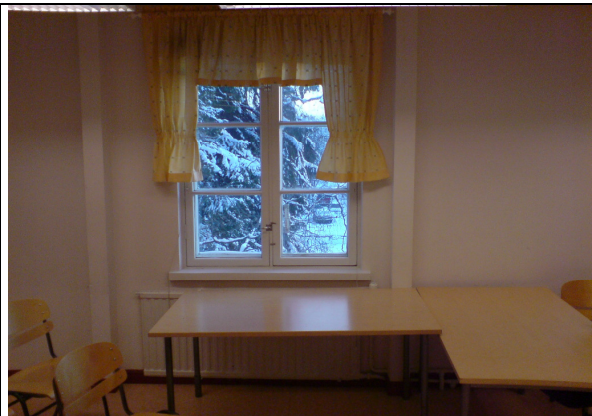
Nro 26.

Kommentit: Ikkunoiden pintalämpötila alhainen. Tiivisteissä ilmavuotoja.
Korjausluokka: 2

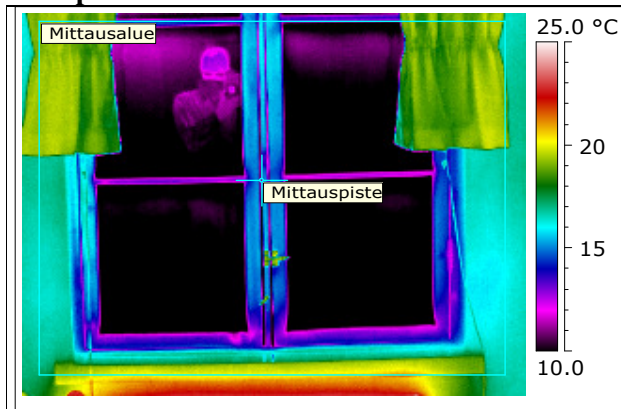
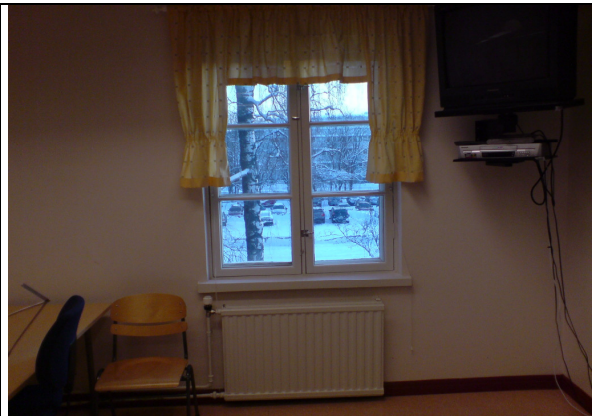
Nro 27.

Kommentit: Ikkunoiden pintalämpötila alhainen. Tiivisteissä ilmavuotoja.
Korjausluokka: 2

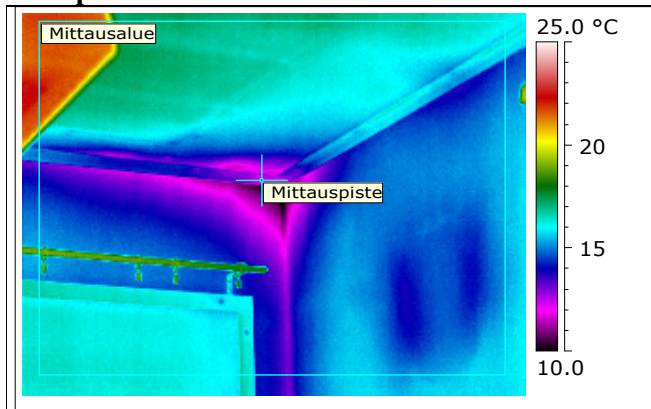
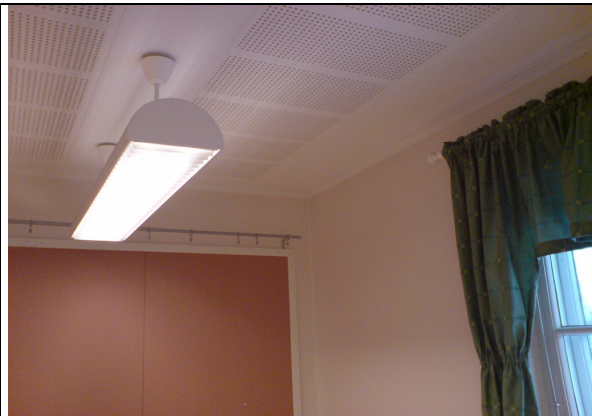
Nro 28.

Kommentit: Ylänurkassa lämpövuotokohta.
 Korjausluokka: 3

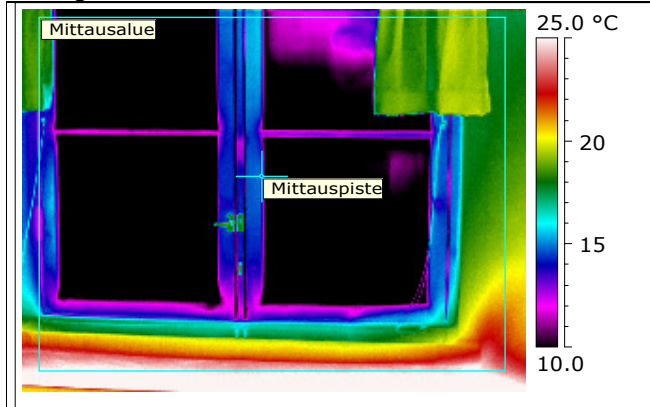
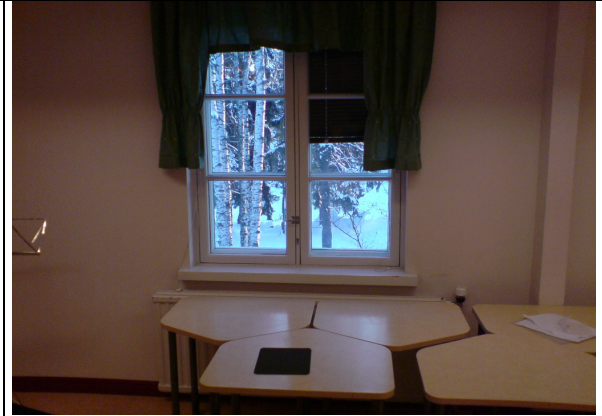
Nro 29.

Kommentit: Ikkunoiden pintalämpötila alhainen. Tiivisteissä ilmavuotoja.
Korjausluokka: 2

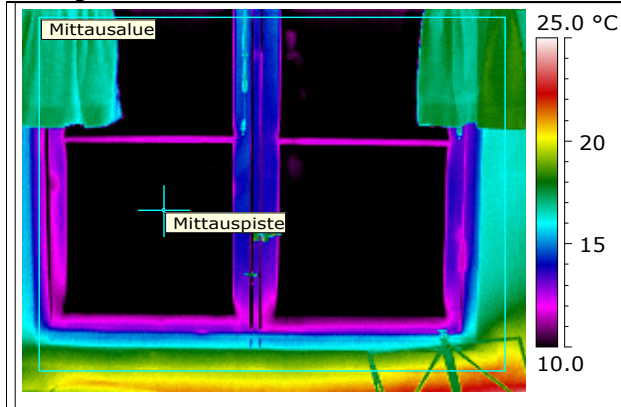
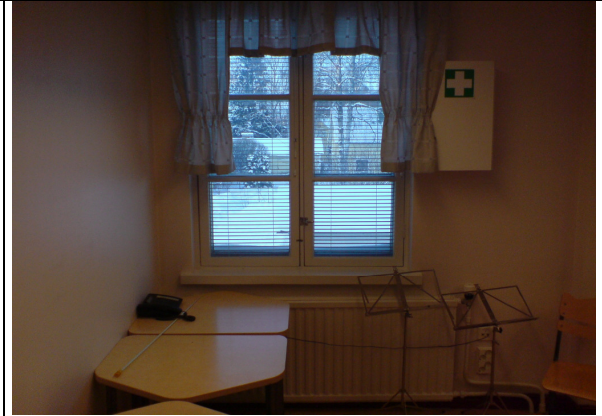
Nro 30.

Kommentit: Ikkunoiden pintalämpötila alhainen. Tiivisteissä ilmavuotoja.
Korjausluokka: 2
