PINTAKALLISTUSSELVITYS

Orvokkitien koulu, Kulttuurikeskus Orvokki

Orvokkitie 15
01300 VANTAA

ASB-YHTIÖT,
ASB-Consult Oy Ab, Helsinki

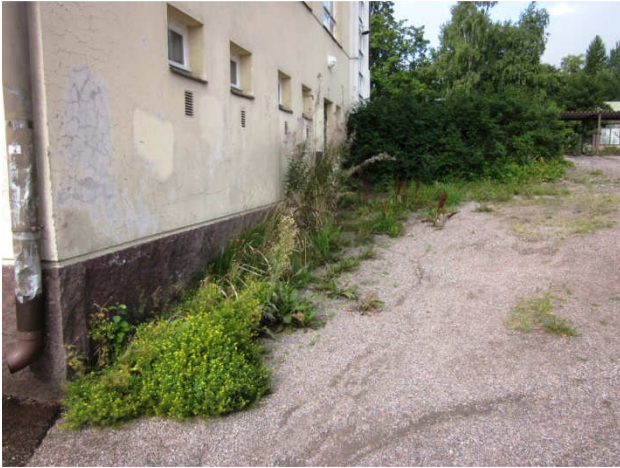
Julkisivun idän puoleisella osalla on välituntipiha-alueita, jolloin pinta on soraa. **Sokkelin vierellä sora on heinittynyttä ja sivulla on runsasta kasvillisuutta ulottuen kiinni julkisivuun (kuva 1).** Kallistus on rakennuksesta poispäin ja edelleen alaspäin idän/ Orvokkitien suuntaan. Sisäänkäynnin kohdalla on betonilaatta, jolloin kallistus on rakennuksesta poispäin (kuva 2). Sokkeli on tällä kohdalla matala.

Kuva 1 Rakennuksen vierellä heinittynyttä soraa.

Kasvillisuutta poistetaan/ vähennetään rakennuksen välittömästä läheisyydestä. Lehvästöt eivät saa ulottua rakennuksen julkisivuun kiinni.

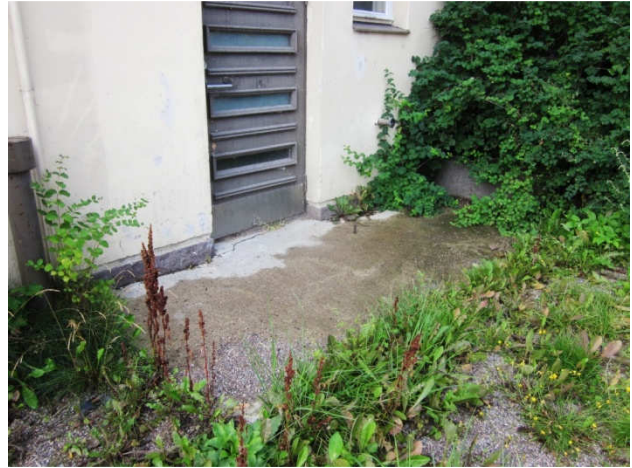
Kuva 2 Sisäänkäynnin kohdalla betonilaatta.

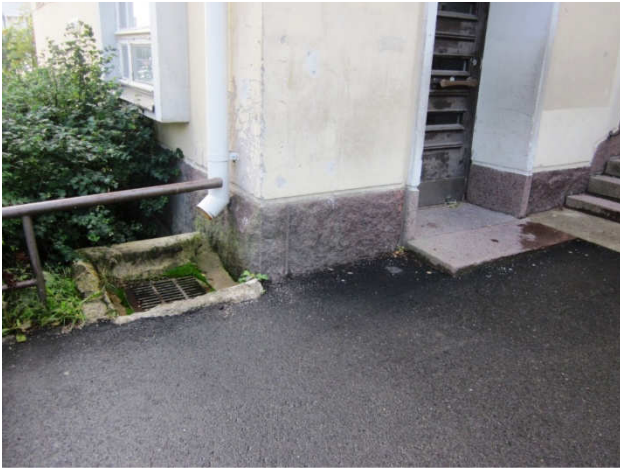
Yläosan välituntipiha-alueella ja pääsisäänkäynnin kohdalla on asfalttia. **Sokkelin ja asfaltin liittymässä ei ole ns. reunamakkaraa (kuvat 3 ja 4).** Loppuosalla rakennuksen vierustalla on **multamaata/ nurmikkoja sekä pensaita (kuva 5).** Maanpinta viettää rakennuksen vierellä rakennukseen päin ja lähellä länsipäätä asfaltin rajan tuntumassa loivasti poispäin.

Kuva 3 Yläosalla asfalttia pääsisäänkäynnin edustalla.

Sokkelin ja asfaltin liittymään tehdään ns. reunamakkarat.

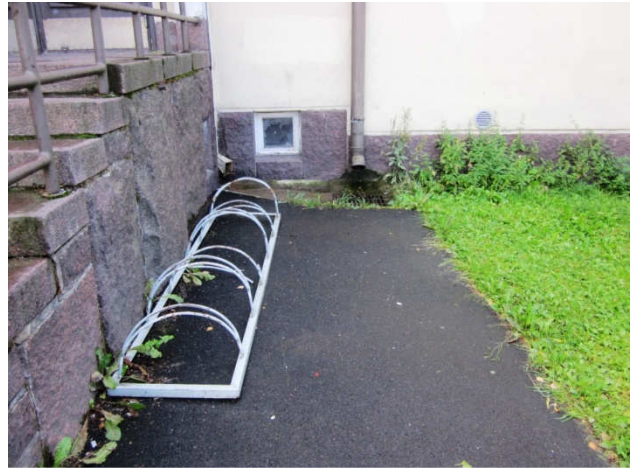
Kuva 4 Pääsisäänkäynnin sivulla asfalttia.

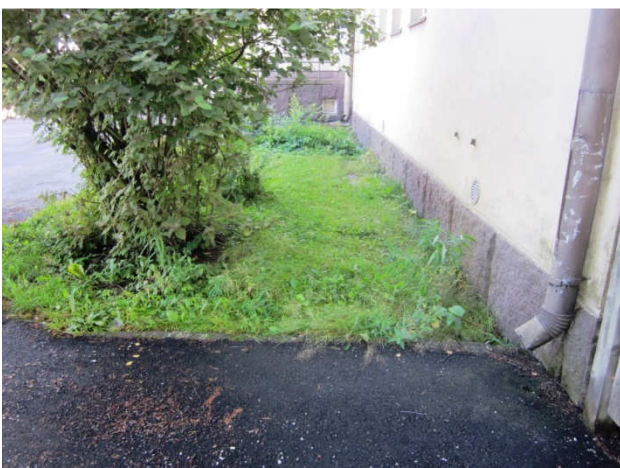
Kuva 5 Rakennuksen vierellä nurmimaata. Lähellä länsipäätä asfalttia.

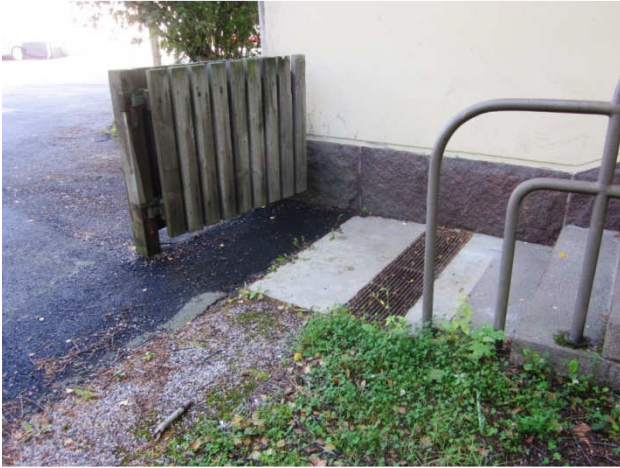
Rakennuksen länsipäädystä on sisäänkäynnin edustalla asfalttia + betonilaattaa (*kuva 6*), jolloin kallistus on rakennukseen päin. Loppuosalla on nurmimaata, jolloin rakennuksesta **poispäin on pieni kallistus**. Lounaiskulmassa maanpinta on tasainen. Räystäskourun vuodosta johtuen sokkelin vierelle on syntynyt painanne (*kuva 7*). Sokkelin näkyvillä oleva korkeus on > 300 mm.

Kuva 6 Länsipäädyn sisäänkäynnin edustaa.

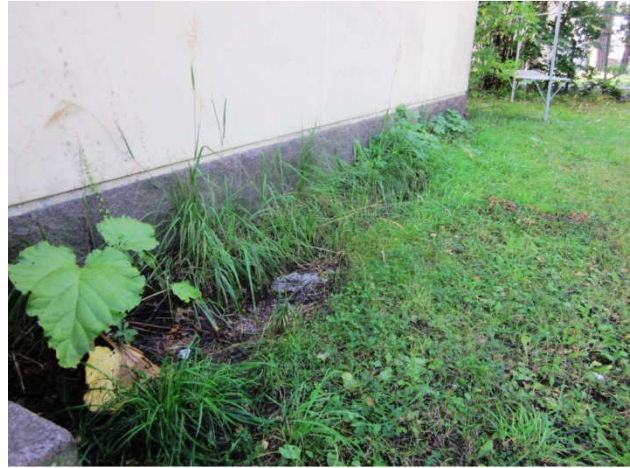
Kuva 7 Länsipäätyä. Rakennuksen vierellä nurmimaata.

Kattosadevesijärjestelmä räystäskouruineen kunnostetaan, jolloin kiinnitetään huomiota kattosadevesikaivojen ja syöksytorvien keskinäisiin sijoituksiin.

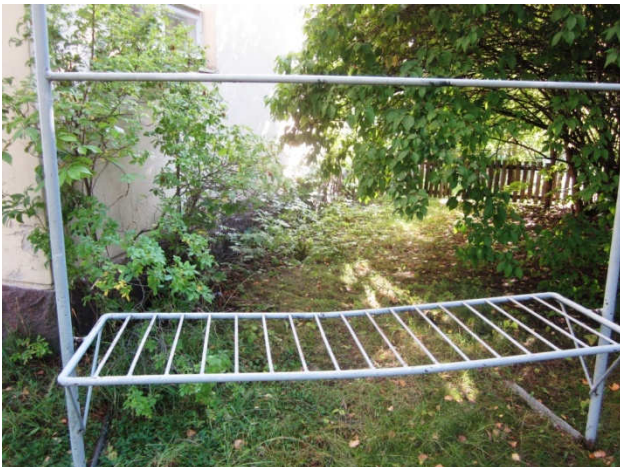
Eteläsivun yläosalla lähellä rakennusta varjostaa iso vaahtera ja sokkelin vierellä kasvaa lehtipuun versoja (*kuva 8*). Maanpinta viettää **pääasiallisesti rakennukseen päin** ja lisäksi Orvokkitien suuntaan ja rakennuksen vierellä on nurmimaata ja soraista hiekkaa. Kalliota on paikoin pinnassa (*kuva 9*). **Räystäskourun vuodosta johtuen sokkelin vierelle on syntynyt painanne**. Sisäänkäyntien kohdilla on betonilaatat.

Kuva 8 Eteläsivun yläosalla runsasta kasvillisuutta.

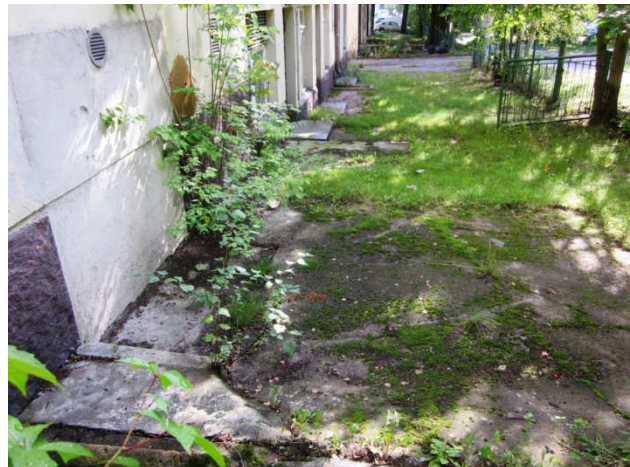
Kuva 9 Alaosalla nurmimaata ja kalliota.

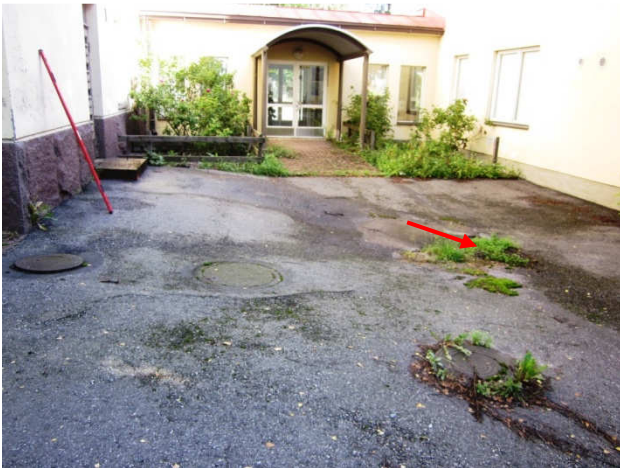
Yhdyskäytävän etelän puoleisella osalla/ päädyn alueella on rakennuksen vierustalla routavaurioitunutta asfalttia, jolloin nurkalla olevan kaivon kansiosa on maanpinnan yläpuolella (kuva 10). Sokkelin ja asfaltin liittymässä ei ole ns. reunamakkaraa. Rakennuksen vierustalla on aidalla erotettu pensasistutusalue, jolloin sokkelin vierellä on laudalla erotettu sepelöity kaistale (kuva 11). Maanpinta viettää päädyn suuntaisesti. Sadevesikaivo on liikkunut roudan vaikutuksesta.

Kuva 10 Asfaltissa routavaurioita. Nuolen kohdalla sadevesikaivo.

Pintakallistuksia joudutaan korjaamaan kauttaaltaan. Samassa yhteydessä perusmuurit vedeneristetään, asennetaan sepelikaistaleet/ parannetaan ja alkuperäiselle rakennusosalle rakennetaan salaojajärjestelmä. Yhdyskäytävän kohdalla asfaltissa on routavaurioita, jolloin varaudutaan maamassojen vaihtoon.

Kaivojen kansien tulee olla ympäröivän maanpinnan kanssa samassa tasossa, ellei toisin sovi ta.

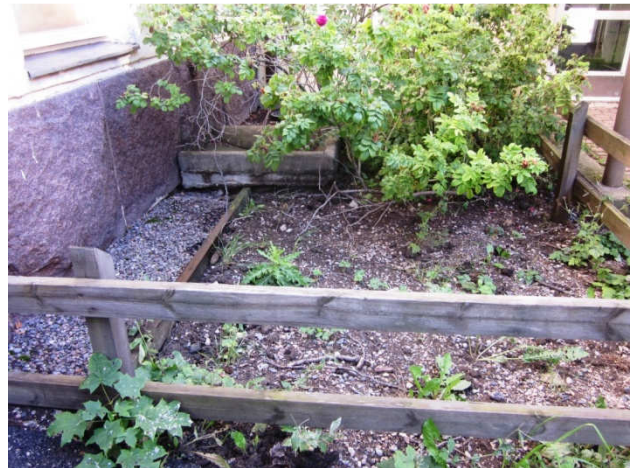
Kuva 11 Istutusalue.

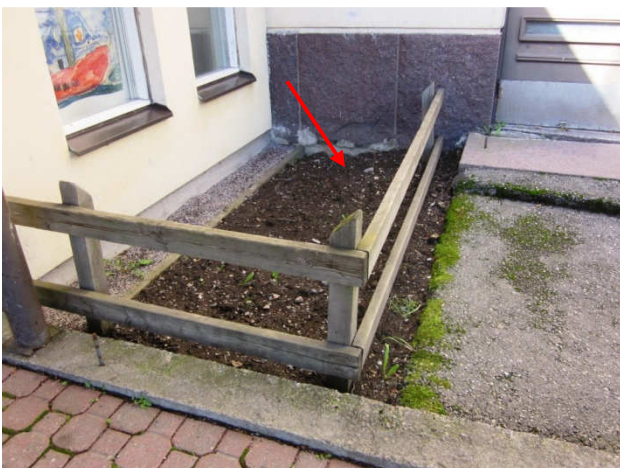
Yhdyskäytävän pohjoisen puoleisella osalla pienellä matkalla on sokkelia vasten multapenkki (kuva 12). Loppuosalla on asfalttia, jolloin sokkelia vasten ei ole ns. reunamakkaraa. Asfaltoitudulla pinta viettää rakennuksesta pois päin. Sadevesikaivon kansiosa on maan pinnan yläpuolella (kuva 13).

Kuva 12 Multapenkki ulottuu sokkeliin asti.

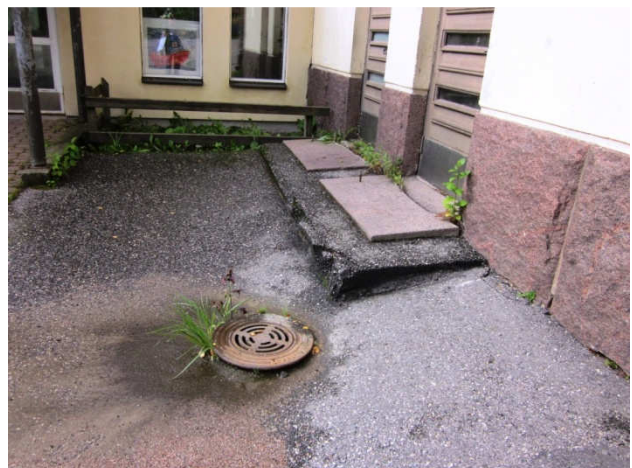
Kuva 13 Sadevesikaivon kansiosa asfaltin pintaa ylempänä.

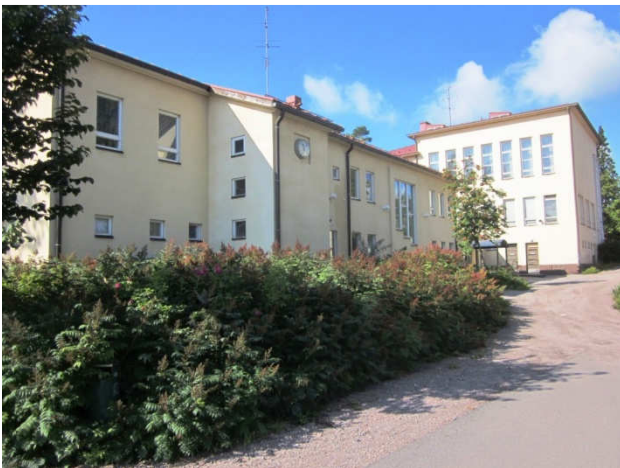
Koillisen puoleisella kulmalla on pensasistutusalue, jolloin lehvästöt ulottuvat julkisivuun kiinni (kuva 14). Sokkelin vierellä on laudalla erotettu sepelikaistale. Runsaasta pensasistutuksesta johtuen pintakallistuksia ei voinut selvittää, mutta pituussuuntaisesti kallistus on Orvokkitien suuntaan. Sivulla olevasta porrashuoneesta lähtien **rakennuksen vierustalla on asfalttia, jolloin sokkelin ja asfaltin välissä on rako (kuva 15).** Pintakallistus on rakennuksesta pois päin. Yhdyskäytävän kohdalla sokkelin vierellä on multapenkistä laudalla erotettu sepelikaistale (kuva 16). Asfaltoidulla osalla pintakallistus on rakennuksesta pois päin. Sivulla on 3 kpl sadevesikaivoja (kuva 17).

Kuva 14 Koillisen puoleisen kulman pensasistutusalue.

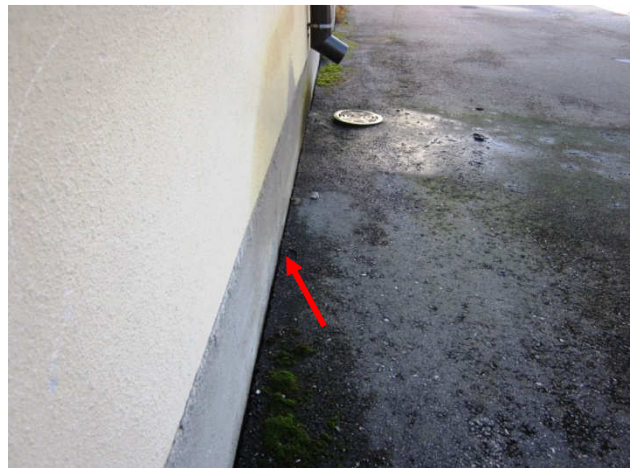
Kuva 15 Sokkelin ja asfaltin välissä rako.

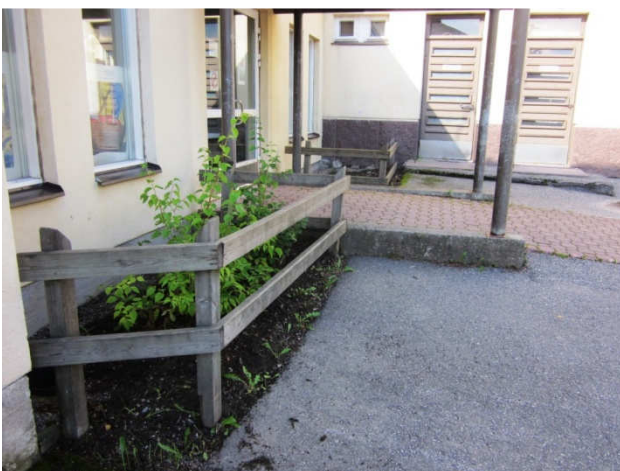
Kuva 16 Yhdyskäytävän kohdalla multapenkki.

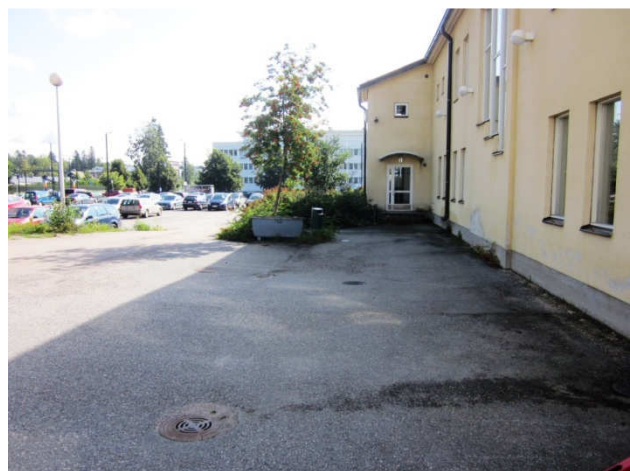
Kuva 17 Sadevesikaivoja. Pinta viettää Orvokkitien suuntaan.

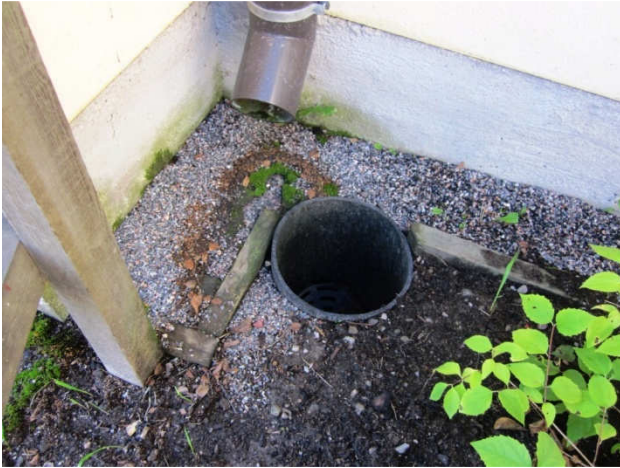
Lännen puoleista päätyä on yhdyskäytävän molemmin puolin. Luoteiskulmalla sokkelin vierellä on multapenkistä laudalla erotettu sepelikaistale (kuva 18). Yhdyskäytävän etelän puoleisella osalla rakennuksen vierustalla on aidalla erotettu pensasistutusalue, jolloin sokkelin vierellä on laudalla erotettu sepelöity kaistale (kuva 19). Asfaltoidulla osalla pinta viettää rakennuksesta pois päin.

Kuva 18 Sokkelin vierellä sepelikaistale.

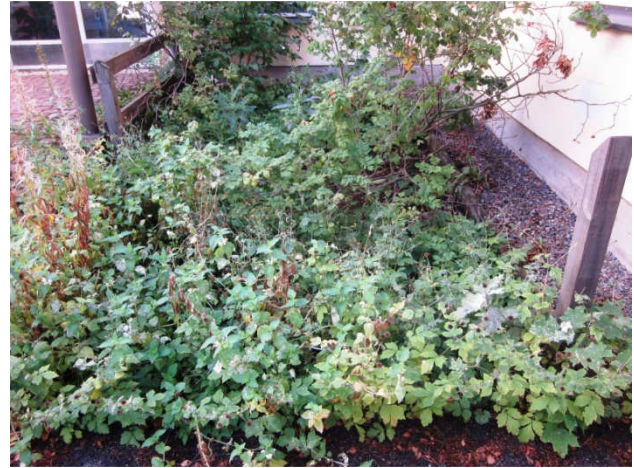
Kuva 19 Istutusalue.

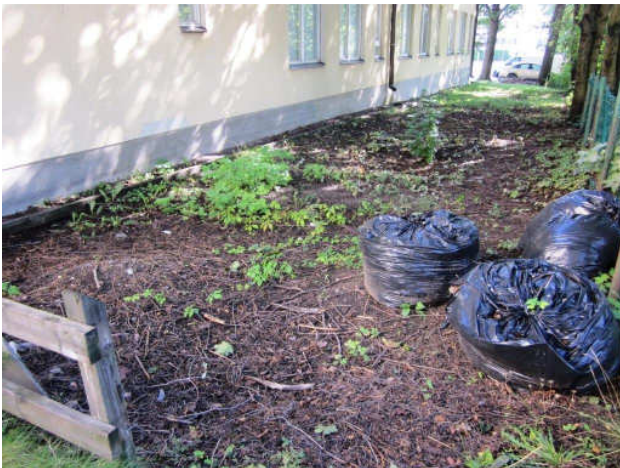
Etelän puoleisella sivulla on sokkelin vierellä laudalla multa/ nurmimaasta erotettu sepelikaistale, jolloin laudan syrjä on reilusti maanpintaa ylempänä. Jälkien perusteella sivustalta on poistettu pensasistutuksia, jolloin maanpinta on jätetty epätasaiseksi (kuva 20). Yleiskallistus on kuitenkin loivasti rakennuksesta poispäin sekä rakennuksen pituussuuntaisesti päädyistä keskellä päin. Sokkelin näkyvän osan korkeus on > 300 mm.

Kuva 20 Maanpinta epätasainen. Poistettu kasvillisuutta.

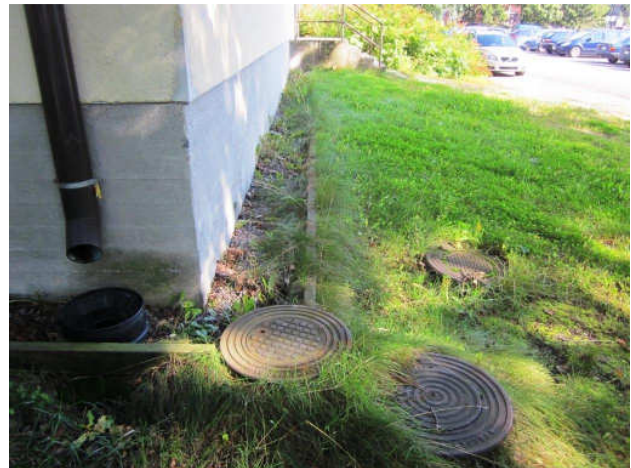
Idän puoleisessa päädyssä on sokkelin vierellä nurmimaasta erotettu heinittynyt sepelikaistale, jolloin laudan syrjä on maanpintaa ylempänä. Maanpinta viettää reilusti rakennuksesta poispäin. **Kaivojen kansiosat ovat maanpintaa ylempänä (kuva 21).**

Kuva 21 Kaivojen kansiosat maanpinnan yläpuolella.

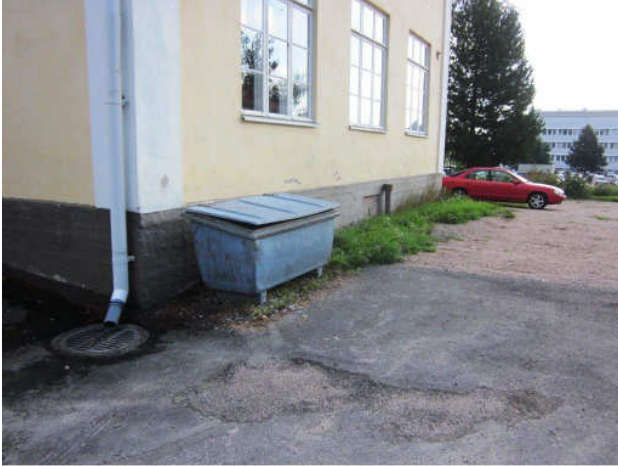
Rakennuksen vierustalla on asfalttia ja **nurmimaata** sekä osittain soraa (*kuvat 22 ja 23*). Pintakallistus on rakennuksesta pois päin ja sora-alueella edelleen Orvokkitien suuntaan. Asfaltoidulla osalla pintakallistus on lounaiskulmalla olevaa sade-/ kattosadevesikaivoa kohti.

Kuva 22 Eteläpäätyä.

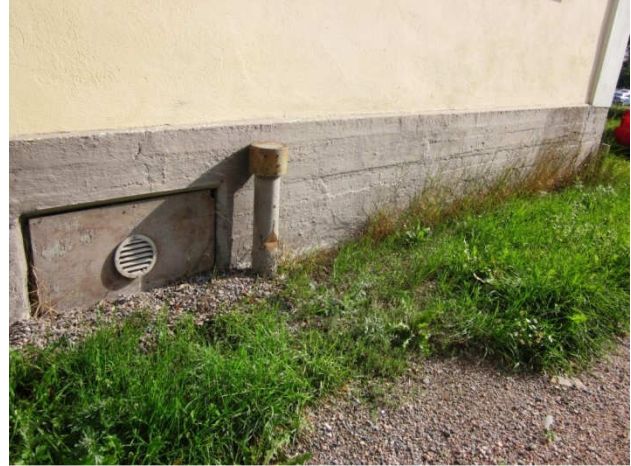
Kuva 23 Sokkelin vierellä soraa ja nurmea.

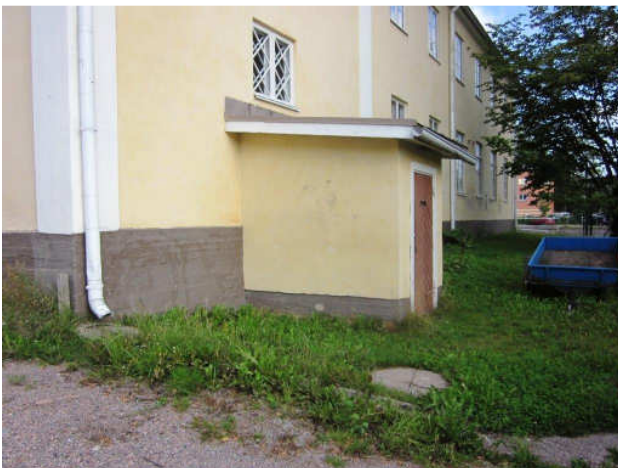
Rakennuksen vierellä on nurmimaata, jolloin pintakallistus on rakennuksesta pois päin. Rakennuksen vieri on kuitenkin epätasainen ja sokkelin tuntumassa kasvaa kasveja. **Kellarikerroksen sisäänkäynnin kohdalla maanpinta viettää rakennukseen päin tai on tasainen** (*kuvat 24 ja 25*).

Kuva 24 Pintakallistus sisäänkäyntiä päin.

Maanpinnan kallistusta parannetaan idän puoleisella sivulla.

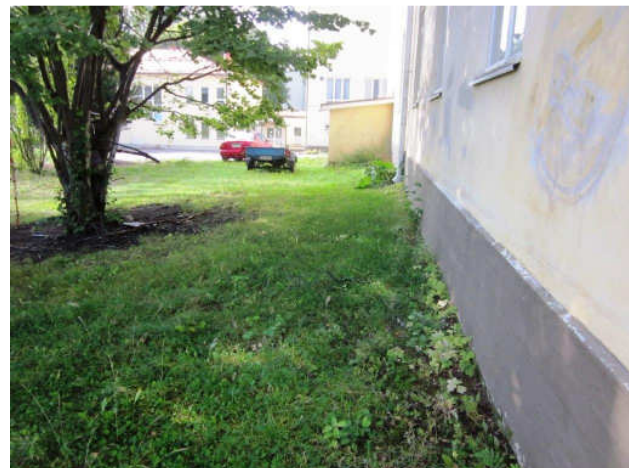
Kuva 25 Rakennuksen vierellä nurmimaata.

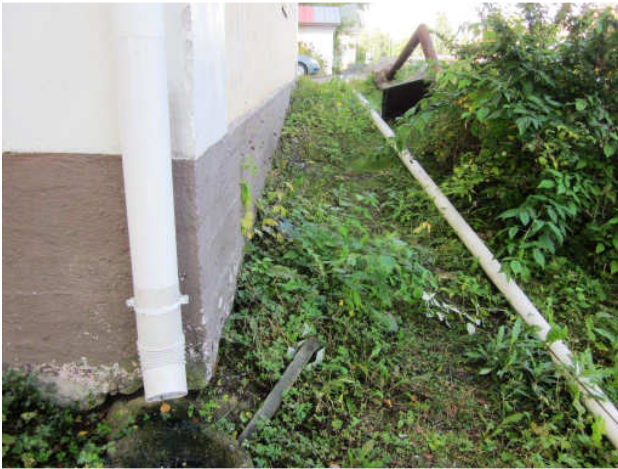
Pohjoisen puolella päädyssä on rakennuksen vierellä multa/ nurmimaata ja pintakallistus on lyhyellä matkalla rakennuksesta pois päin tai se on tasainen. Sivusuuntainen kallistus on Orvokkitien suun-

taan (kuva 26). Viereisen tien rakentamisesta johtuen sivulla on tehty maansiirtotöitä ja pinta on keskeneräinen. Sivulle on varastoitu koripallokori ja lipputanko tukirakenteineen (kuva 27).

Kuva 26 Pohjoisen puoleista päätyä.

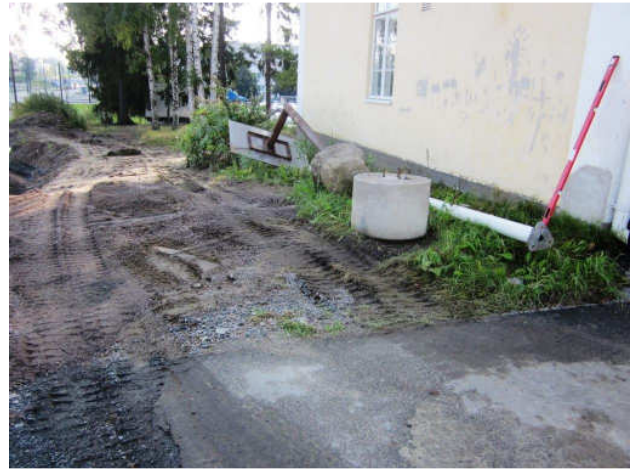
Kuva 27 Alue keskeneräinen.

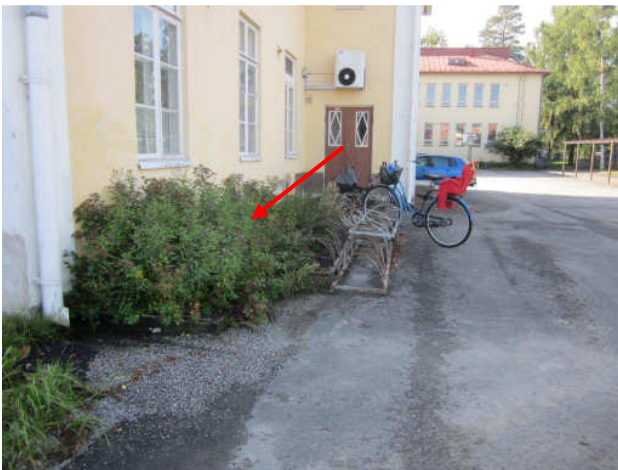
Sivulla on pääsisäänkäynti, jolloin käynnin pohjoispuolella on sokkelissa kiinni lankuilla asfaltoidusta piha-alueesta rajattu multapenkki tai vierustalla on asfalttia ilman ns. reunamakkaraa (kuva 28). Pintakallistus on asfaltoidulla osuudella rakennuksesta poispäin. Loppuosalla rakennuksen vierellä on asfalttia, jolloin liittymässä on ns. reunamakkara. Pintakallistus on rakennuksesta poispäin ja edelleen lounaiskulmalla olevaa sade-/ kattosadevesikaivoa kohti (kuva 29).

Kuva 28 Multapenkki on kiinni sokkelissa.

Länsisivun multapenkki erotetaan sokkelista sepelikaistaleella.

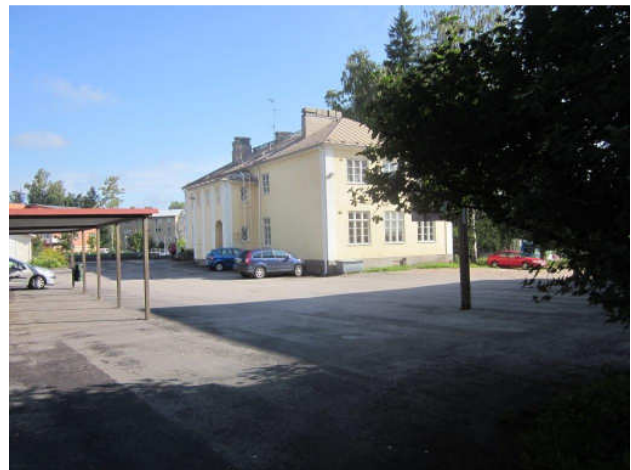
Kuva 29 Piha-alue asfalttia. Sadevesikaivo ainoastaan kulmalla, johon myös kattosadevesiä ohjataan.

**Välitunti-alueen yläosalle suositetaan lisättäväksi sadevesikaivoja vähentämään lounais-
kulman katto-/ sadevesikaivon kuormitusta.**

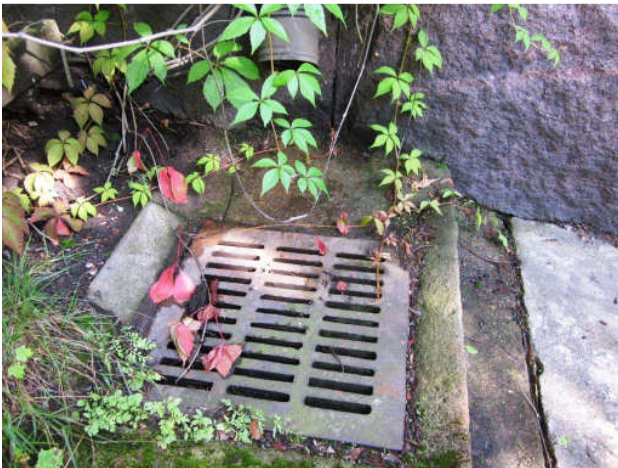
Rakennuksen 1 kattovedet ohjataan räystäskourujen ja syöksytorvien välityksellä rakennuksen vierellä oleviin kattosadevesikaivoihin, joiden reunoilla on betonikorotukset (*kuva 28*), jolloin reunoista on lohkeillut paloja irti. Luoteiskulmalla kattosadevedet ohjataan asfaltille.

Kuva 30 Betonikivet reunakorotuksena.

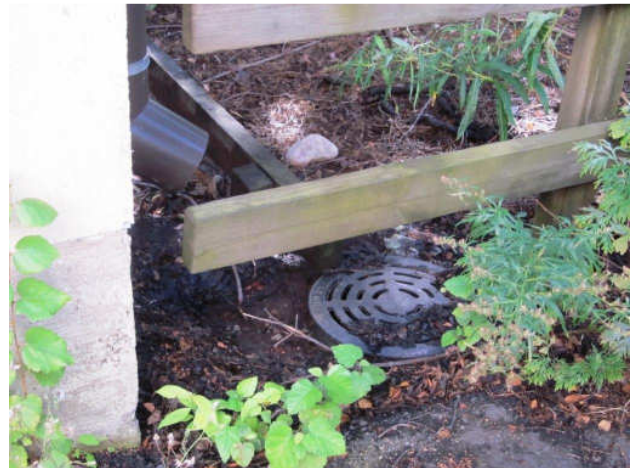
Lisärakennuksen kattovedet ohjataan rakennuksen vierellä oleviin sadevesikaivoihin räystäskourujen ja rännien välityksellä. Järjestelmä on asennettu puutteellisesti, jolloin vesi ohjautuu juuri lainkaan sadevesikaivoihin ja asfaltoidulla osalla kansiosat ovat pintaa ylempänä. Pahin tilanne on yhdyskäytävän kohdalla, jolloin kattopintojen sade- ja sulamisvedet ohjataan sokkelin vierren sepelikaistaleelle (*kuvat 30-33*).

Kuva 31 Kattovesi ei ohjaudu sadevesikaivoon.

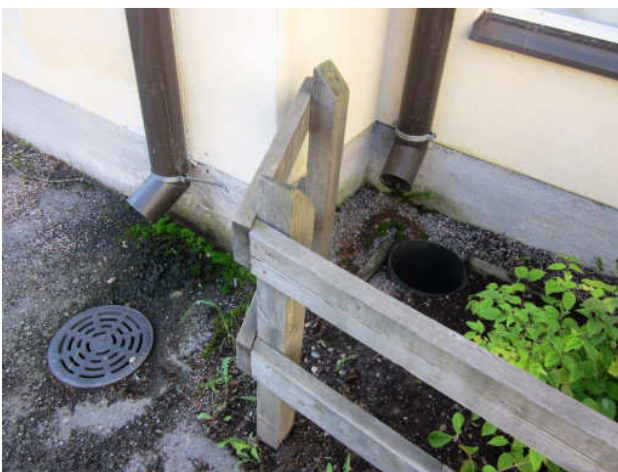
Kuva 32 Kattoveden ohjauksessa puutteita.

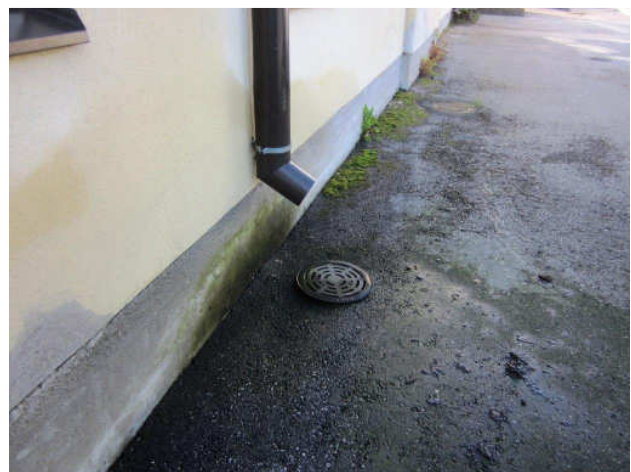
Kuva 33 Kattoveden ohjauksessa puutteita. Kansiosa asfaltin pintaa ylempänä.

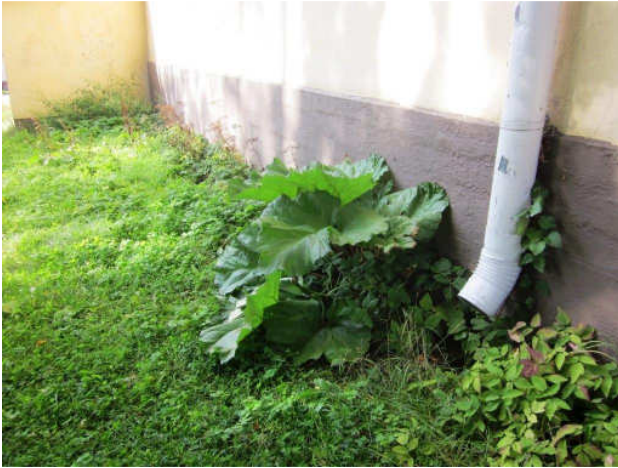
Rakennuksessa 2 kattosadevedet ohjataan rakennuksen vierellä oleviin sadevesikaivoihin länsisivulla tai betonisiin loiskekiviin ja sadevesikaivoon räystäskourujen ja rännien välityksellä. **Idän puoleisella sivulla kattosadevedet ohjataan sokkelin vierellä olevaan painanteeseen, jolloin kallis- tus on rakennukseen päin ja edelleen eteläpäätä kohti (*kuva 34*).**

Kuva 34 Veden ohjaus puutteellinen

Kattosadeveden poistoa parannetaan asentamalla uudet loiskekivet ja kourut ulottumaan reilusti kauemmaksi rakennuksen viereltä.
