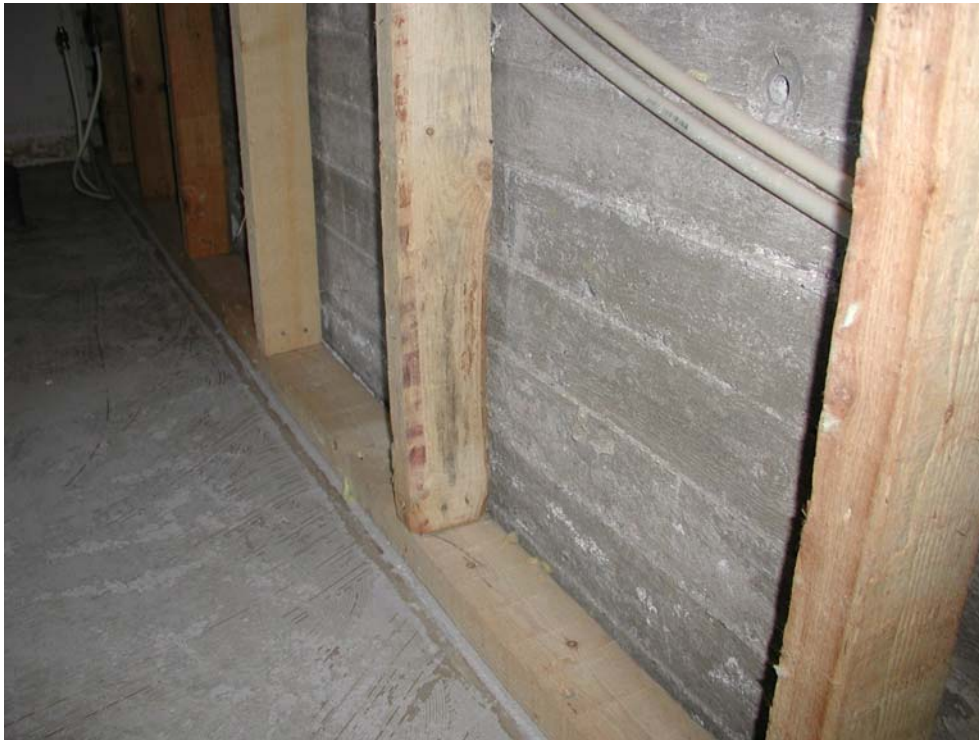
**Kuva 1.** Tilan 002 seinän pystysuuntaisissa puurakenteissa on vähäisiä tummentumia. Alalankku on kiinni lattiapinnassa. Puurakenteet olivat kovia eikä niissä havaittu kohonneita kosteusarvoja.

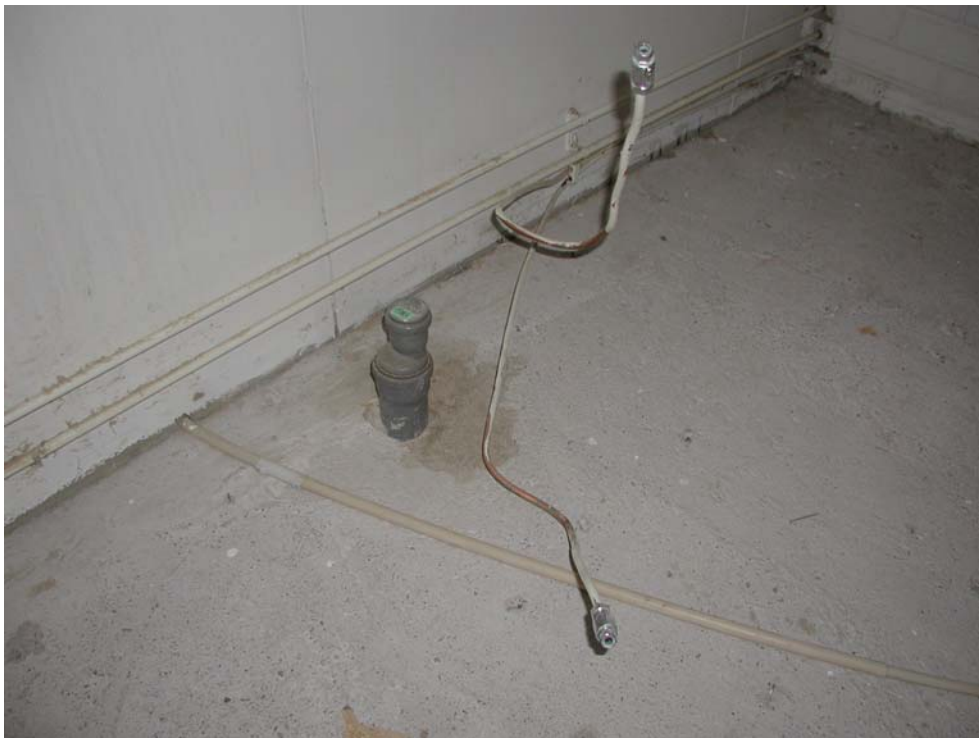
**Kuva 2.** Tilassa 002, vesipisteen viemäroinnin ympärillä on kosteusjälkiä. Mittaushetkellä lattia oli kuiva.

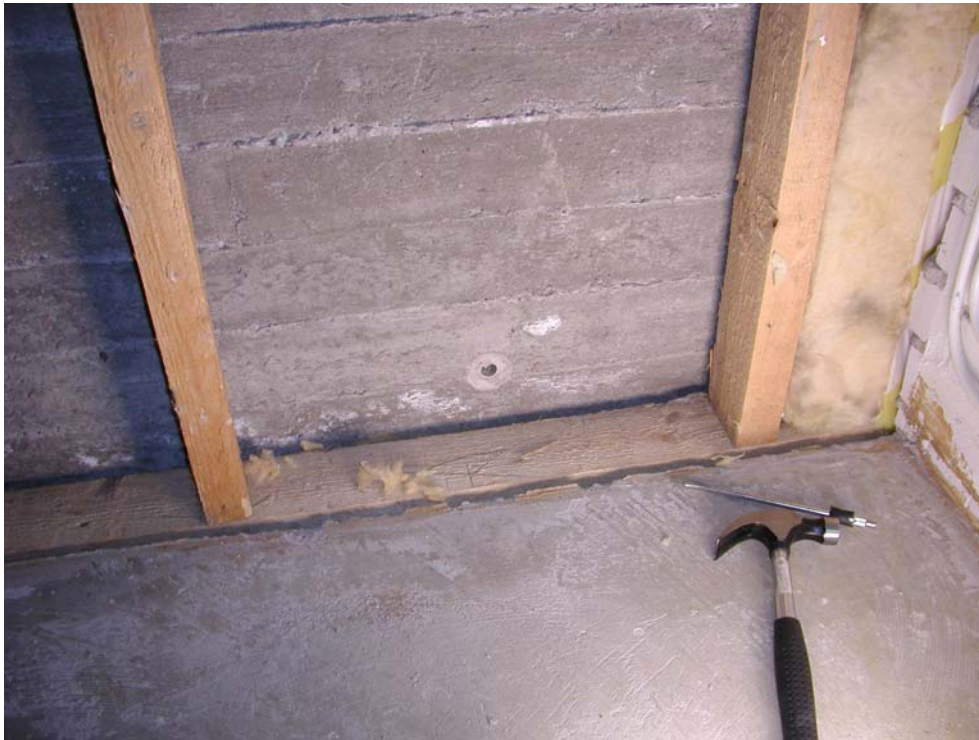
**Kuva 3.** WC-tilassa 005 seinän alalankku on lattiapinnan alapuolella. Kohonneita kosteusarvoja tai hajua ei havaittu.
