**Tutkimuskohde** Paimenentien toimintakeskus, Paimenentie 1, Vantaa

## SISÄILMASTO- JA KOSTEUSTEKNINEN KUNTOTUTKIMUS

### SISÄILMAN LAATU, LAATUUN VAIKUTTAVAT TEKIJÄT

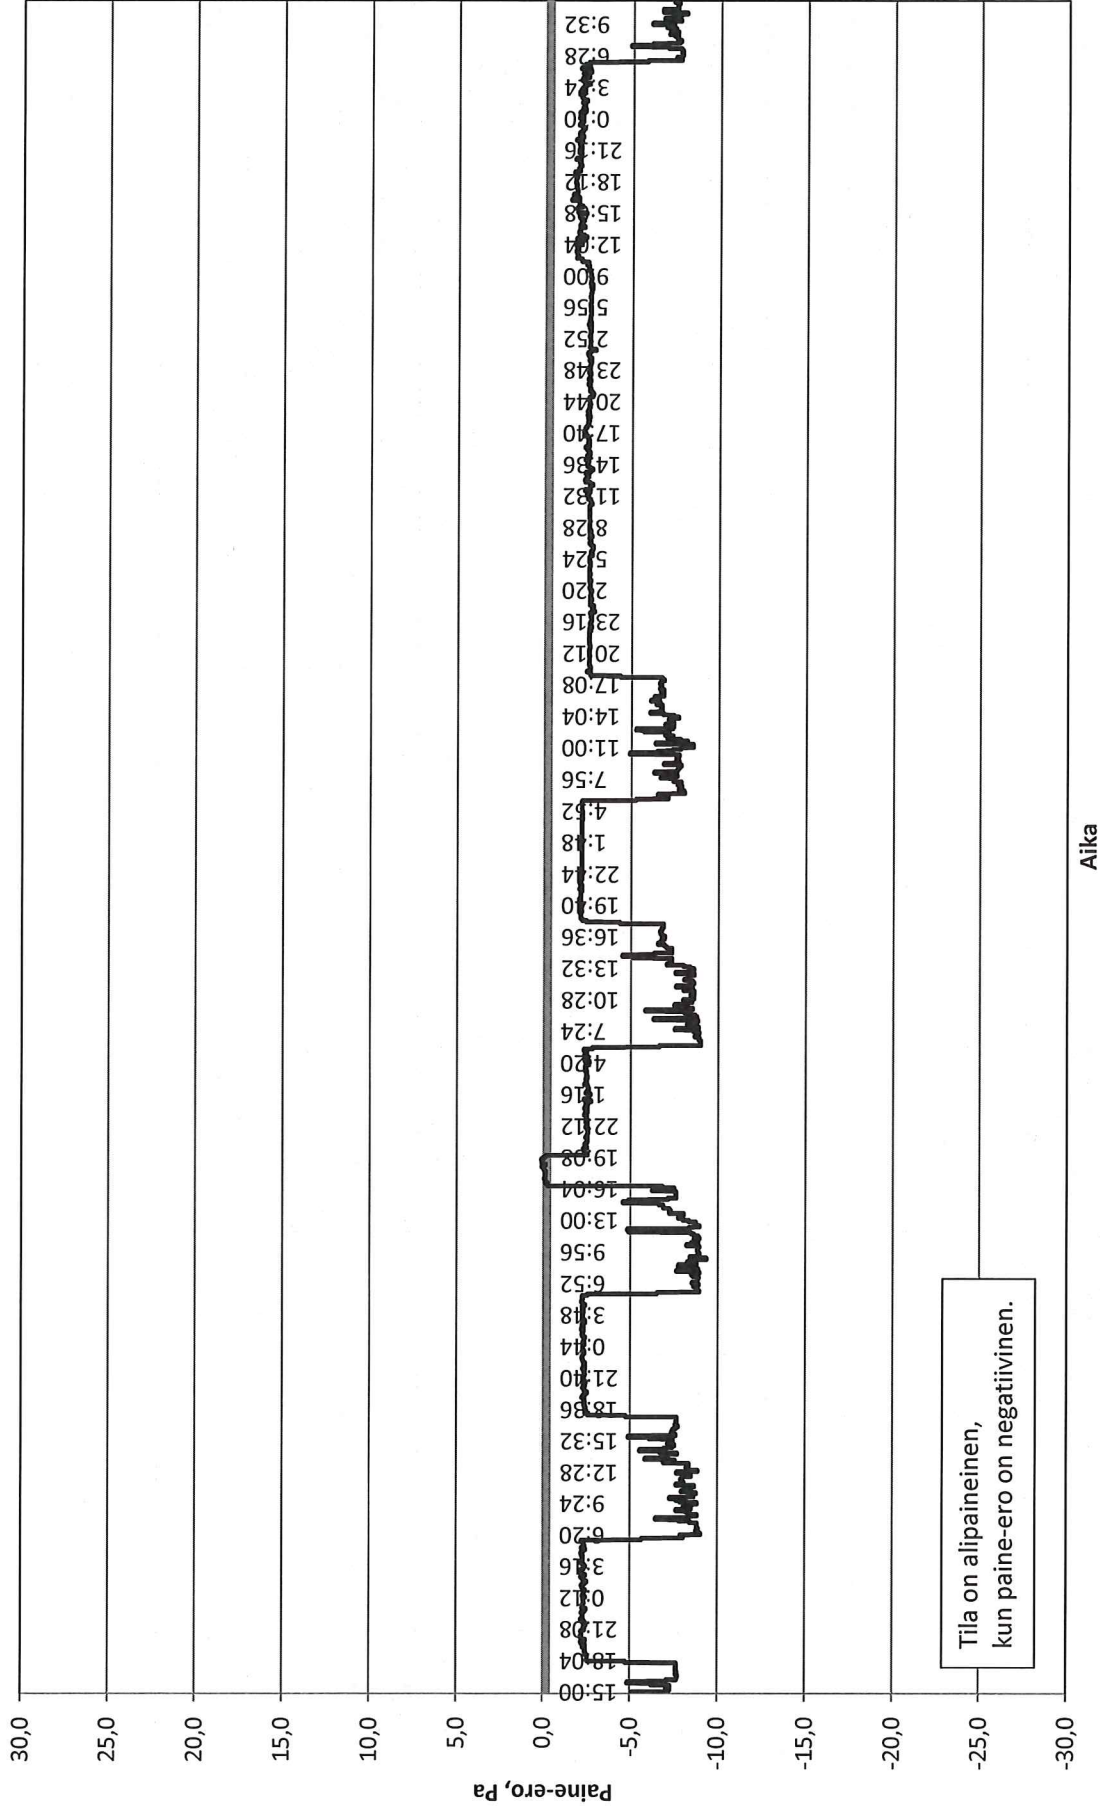
# PS1: Askarteluhuoneen 002 ja ulkoilman välinen paine-ero, 8.-15.10.2012

- askarteluhuone 002 oli päiväaikaan  $-6...-9$  pascalia ja yöaikaan sekä viikonloppuna keskimäärin  $-2...-3$  pascalia alipaineinen ulkoilmaan nähden,
- ryhmähuone 138 oli päiväaikaan  $-10...-14$  pascalia ja yöaikaan sekä viikonloppuna  $-7...-10$  pascalia alipaineinen ulkoilmaan nähden,
- ryhmätila 103/104 oli päiväaikaan  $-10...-17$  pascalia ja yöaikaan sekä viikonloppuna  $-9...-12$  pascalia alipaineinen ulkoilmaan nähden.

- Tutkituissa tiloissa esitetään seuraavaa toimintamallia jatkotoimenpiteiksi:
  - Ilmanvaihtojärjestelmän ilmamäärät tarkistetaan ja järjestelmä tasapainotetaan. Ulko- ja sisäilman välinen paine-ero pyritään pienentämään.

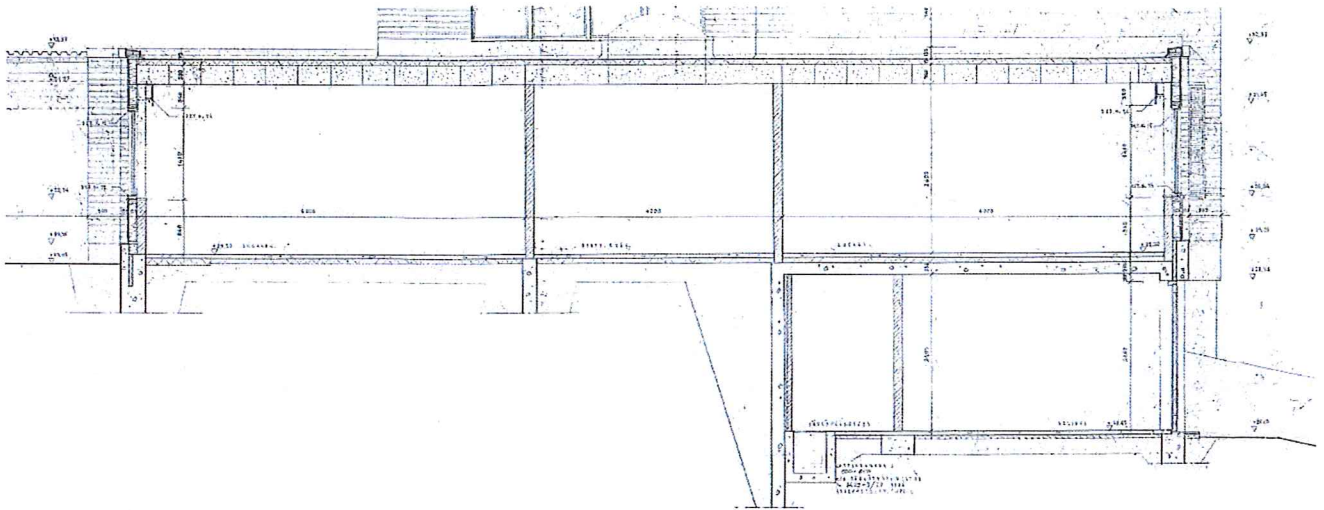
**Kuva 3.** Kuvassa on alkuperäinen arkkitehdin tekemä leikkaus rakennuksen kellarillisesta päädyistä. Kellarin maanvastaisessa seinässä on lämmöneristys esitetty betonisen perusmuurin sisäpuolelle ja lämmöneristeen verhouksena on tiilirakenne. Tällaista rakennustapaa pidetään nykyisin riskirakenteena. Myöhemmin tehdyssä kellarin laajennuksessa on myös sisäpuolinen lämmöneristys, verhouksena on käytetty tiilen sijasta levyrakennetta. Levyrakenteen kiinnitystä varten lämmöneristyskerrokseen on asennettu puurunko, joka aiheuttaa lisäriskin rakenteeseen.

Kellarin ja ensimmäisen kerroksen lattia on tyypillinen maanvastainen alapuolelta lämmöneristetty betoni-laatta. Rakenne on oikein pinnoitettuna ja tiivistettynä toimiva. Kellarissa lattian vasemmassa reunassa olevan kanaalin tulee olla tiivis sisäilmaan nähden.

Kellarin katon betoni-laatan yläpuolelle on asennettu lämmöneristyskerros. Lämmöneristyskerroksessa ilma pääsee liikkumaan 1.kerroksen lattian alla olevasta maaperästä sekä oikealla olevasta ulkoseinän eristetilasta. Tämän vuoksi tulee kaikkien lattian ylemmän betoni-laatan lävitse menevät seinät ja talotekniset läpiviennit olla tiiviitä, jottei mahdollisia epäpuhtauksia pääse sisäilmaan.

Yläpohjana ovat kaasubetonielementit, joiden päällä on lämmöneristyskerros vesieristysineen. Rakenteen lämmöneristyskerroksessa ilma pääsee liikkumaan vesikaton eristekerroksessa ulkoseinän eristekerrokseen.

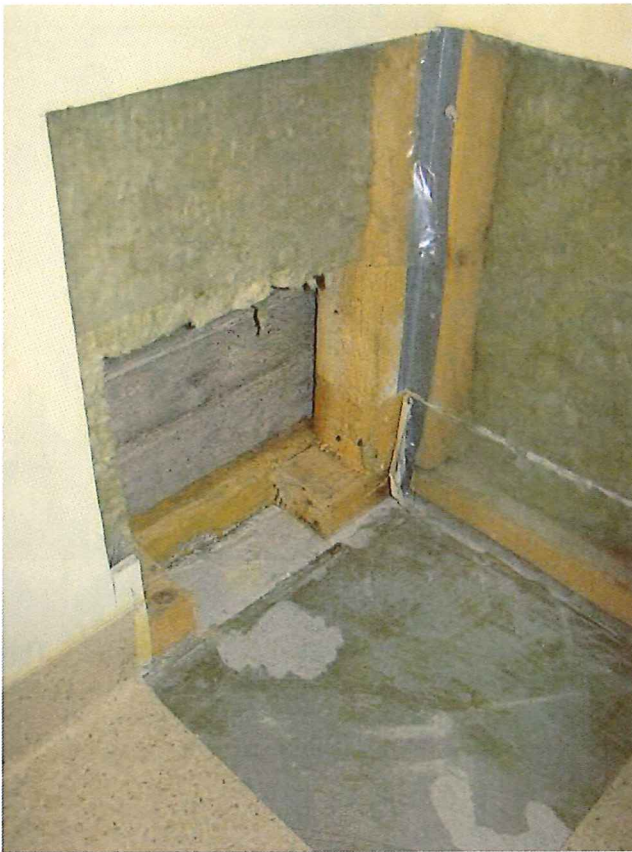
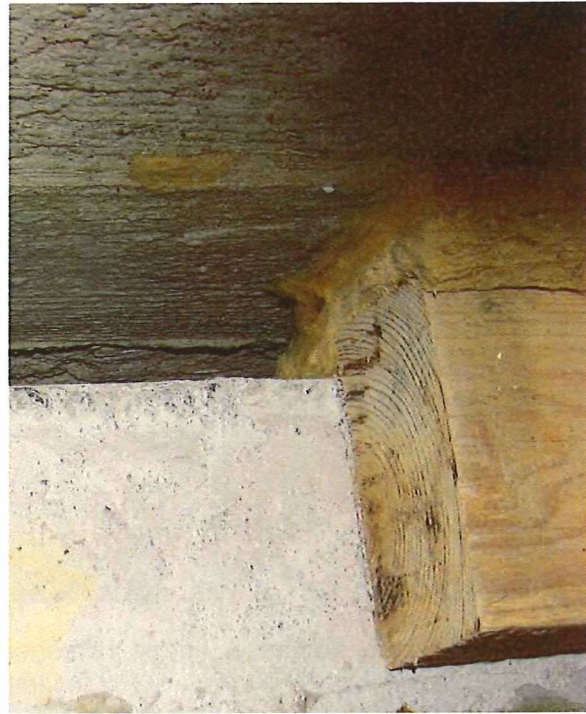
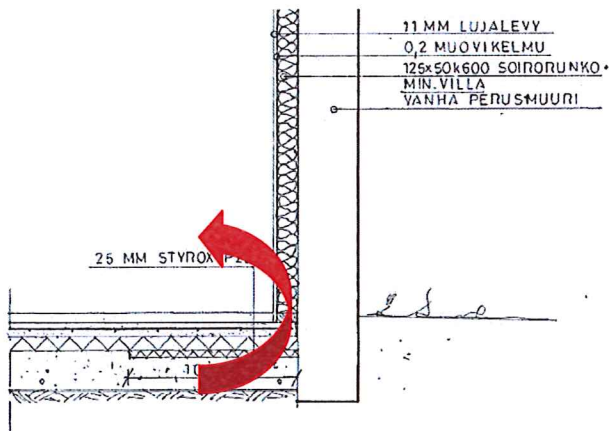
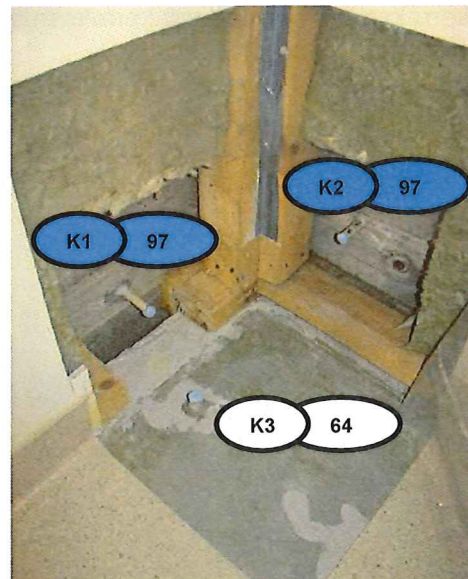
- Kellarissa olevassa savi- / puutyöhuoneessa maata vasten olevan seinän eristetilassa olevassa mineraalivillassa oli poikkeavaa mikrobikasvustoa. Betonilaatan ja seinän liittymä ei ole tiivis, maata vasten olevan alapohjan maaperän epäpuhdasta ilmaa sekoittuu merkittävässä määrin sisäilmaan. Sisätilaan rajoittuvassa betonilaatassa ja lattiapinnoitteessa ei havaittu poikkeavuutta. Perusmuurin ja ulkoseinän betonikuoren suhteellinen kosteuspitoisuus oli koholla. Lattian betonilaatan ja betoniseinän välissä on rako josta maaperän ilmaan pääsee sekoitumaan kellarin seinien eristetilaan. Rako jatkuu myös askarteluhuoneen kohdalla. Tämä aiheuttaa sen, että kellarin seinien sisämuurausten ja levytysten kaikkien liittymien tulee olla tiiviitä.

**Kuvat 4,5 ja 6.** Kellarin laajennusosa, rakenneavaus 1, joka tehtiin rakennuksen alla olevan perusmuurin ja päätyseinän nurkkaukseen. Lattian betonilaatta on jätetty irti perusmuurista, jottei muodostuisi kylmäsiltaa. Samalla on syntynyt rako, jonka kautta pääsee lattian alla olevasta maaperästä sekoittumaan ilmaan seinän lämmöneristekerrokseen. Tehdyissä kosteusmittauksissa todettiin perusmuurissa korkea suhteellinen kosteus. Avauksen kohdalla puurakenne ei ole suorassa kosketuksessa perusmuurin kosteaan betoniin, välissä on noin 5-10 mm ilmarako tai pehmeää mineraalivillaa. Merkkiainekokeiden mukaan maaperän ilmaa sekoittuu sisäilmaan.

- Siivoojia ohjeistetaan täyttämään suihkuhuoneen 113 vesilukko, joka kuivuu, koska suihkua ei käytetä.
- Kellarissa ulkoseinän ja perusmuurin eristetilan sisäpuolella olevan muurauksen tai levyrakenteen kaikki liittymät tiivistetään ilmatiiviiksi. Tiivistystöiden yhteydessä avataan väliseinien nurkat jotta tiivisty voidaan tehdä yhtenäisenä. Samalla tarkastetaan ulottuvatko väliseinät betonilaatan lävitse, jolloin niidenkin liittymät tulee tiivistää. Vaihtoehtoinen korjaustapa edelliselle on uusia sisäpuolinen rakenne, puhdistaa vanha eristetila epäpuhtauksista ja samalla tiivistää lattiassa oleva rako. Alapohjan betonilaatan ja taloteknisten läpivientien liittymät tiivistetään ilmatiiviiksi.
- Korjaamisesta ja tilojen jatkokäytöstä saatavan kokemuksen perusteella tiivistystoimenpiteitä jatketaan tarvittaessa muiden 1.kerroksen tilojen osalta.

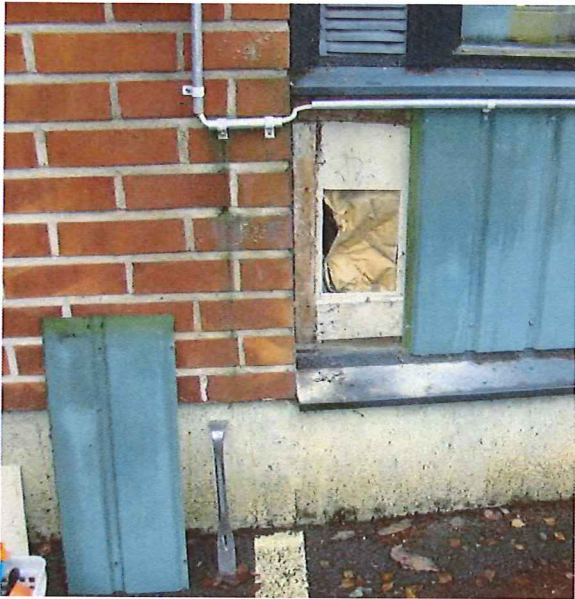
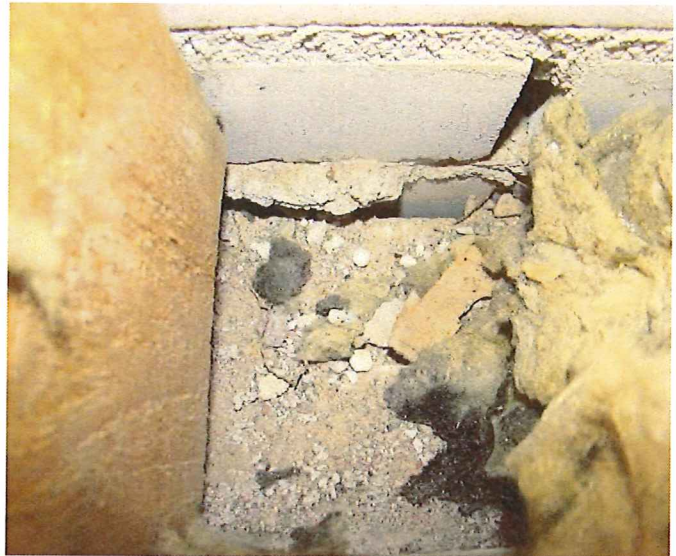
- Ryhmätilassa 138 ulkoseinän ja yläpohjan eristetilasta sekä alapohjan maatyöstä sekoittui ilmaa merkittävässä määrin sisätilaan päin, jolloin ilman mukana voi kulkeutua mikrobeja tai niiden aineenvaihduntatuotteita mahdollisesti epäpuhtaammista rakenteen osista sisäilmaan. Tilan ulkoseinään tehdyssä rakenneavauksessa havaittiin rakoja sokkelin lämmöneristyksessä, jolloin sokkelin alemmasta kosteudelle alttiista rakenteesta on suora ilmayhteys ylempänä seinässä olevaan ilmaa läpäisevään mineraalivillakerrokseen. Aistinvaraisesti ikkuna- ja ulkoseinäraken-

teessa todettiin mikrobiperäinen haju. Ryhmätilan kotelorakenteessa on havaittu kosteusongelma.

**Kuvat 7 ja 8.** Ensimmäinen kerros, rakenneavaus 4, joka tehtiin ryhmätilan 138 ulkoseinään. Rakenneavauksessa havaittiin rakoja sokkelin lämmöneristyksessä, jolloin sokkelin alemmasta kosteudelle alttiista rakenteesta on suora ilmayhteys ylempänä seinässä olevaan ilmaa läpäisevään mineraalivillakerrokseen. Mineraalivillakerroksen alaosassa olevat tummentumat viittaavat suurehkoihin ilmuotoihin seinän alaosassa.

- Ryhmätilassa 138 tiivistetään ulko- ja väliseinien ja alapohjan betonilaatan liittymä ilmatiiviiksi. Tilassa tiivistetään myös betonilaatan talotekniset läpiviennit alapohjan betonilaatan tasossa ilmatiiviiksi. Tilassa tiivistetään myös ulkoseinän ja ikkunoiden väliset liittymät sekä ulkoseinän ja yläpohjan väliset liittymät ilmatiiviiksi. Ryhmätilassa olevat katon viemäröinnin aiheuttama kosteusvaurio korjataan purkamalla kotelorakenne ja korjaamalla eristys höyry- ja ilmatiiviiksi. Viemärin liittymä kattoon tiivistetään samalla ilmatiiviiksi.

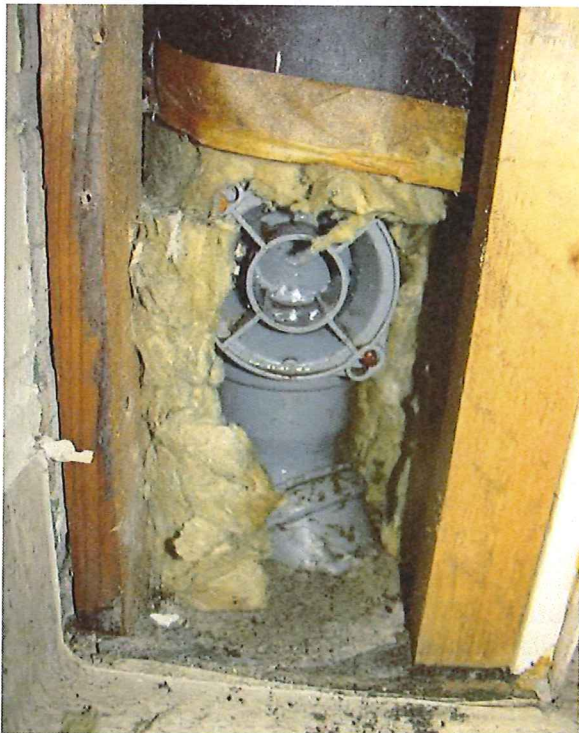
Rakenneavauksessa 5 ryhmätilan koteloon todettiin, että sadevesiviemäriin pintaan kondensoituu kosteutta. Kosteus on kastellut putken mineraalivillaeristeen ja lattiarakenteen alapohjaläpiviennin ympäristössä.

**Kuva 9.** Ensimmäinen kerros, rakenneavaus 4, joka tehtiin ryhmätilan 138 kotelorakenteeseen. Rakenneavauksessa todettiin, että sadevesiviemäriin pintaan kondensoituu kosteutta. Kosteus on kastelutputken mineraalivillaeristeen ja lattiarakenteen alapohjaläpiviennin ympäristössä.

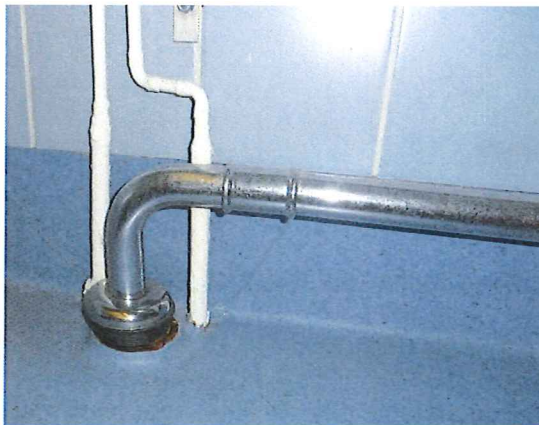
Tilan 130 teräksisen pesualltaan kromatun viemäriputken liitos lattian viemäriiliitännään ei ollut tiivis, koska viemäriputki on väärän mittainen eikä istu kunnolla paikoilleen. Avoimen liitoksen kautta pääsi viemärikaasuja tilaan, ks. kuva 1.

**Kuva 1.** Tilan 130 teräksisen pesualltaan viemäriiliitos ei ole tiivis.

- WC-tilan 130 pesualtaan viemärin liitos korjataan tiiviiksi ja lattiakaivo, jonka vesilukkoa ei ole mahdollista nostaa ulos kaivosta puhdistusta varten, uusitaan.

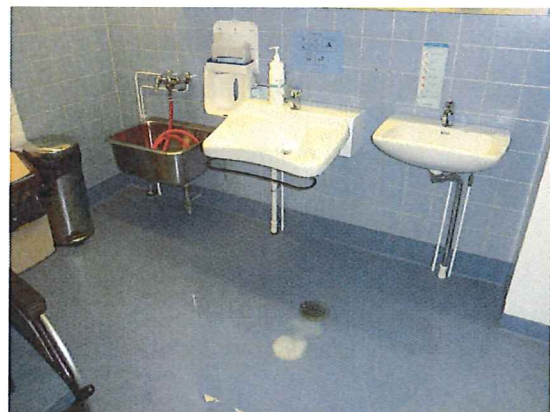
Tilan 130 lattiakaivo on nykyaikaista mallia, jossa on puhdistusta varten irrotettavissa oleva vesilukko. Vesilukon havaittiin olevan irrallaan, jolloin viemärikaasuja pääsi virtaamaan tilaan lattiakaivon kautta. Vesilukkoa ei pystytty nostamaan ulos lattiakaivosta, koska kaivon yläosa ei ole samassa linjassa alaosan kanssa. Kun vesilukko painettiin tiiviisti paikoilleen, vesi tulvi lattialle, kun pesuallaita käytettiin, ks. kuva 2. Vesilukko on liian tukkima, joten tilanne palautettiin ennalleen nostamalla vesilukkoa niin, että vesi pääsee virtaamaan sen ohi.

**Kuva 2.** Vesi tulvi lattialle tilassa 130, koska lattiakaivon vesilukko on tukossa.

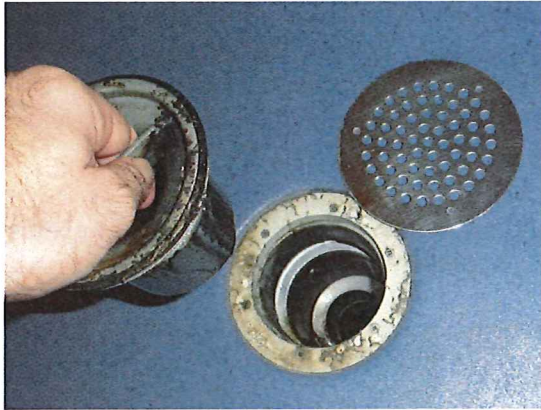
WC-tilan 134 WC:n huuhtelu toimi ja lattiakaivon vesilukko on irrotettavissa, ks. kuva 3. Lattiakaivon kytkentäviemärin kaato on puutteellinen, koska viemärissä havaittiin seisovaa vettä vesilukon ollessa irti.

**Kuva 3.** WC-tilan 134 vesilukko on irrotettavissa puhdistusta varten.

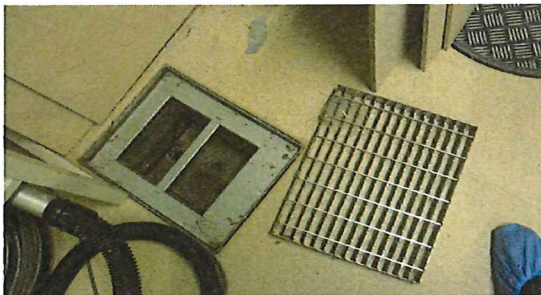
Kiinteistökierroksella havaittiin tilassa 001 viemärinhajua, joka johtui lattiakaivon tyhjentyneestä vesilukosta. Lattiakaivo täytettiin uudelleen, minkä jälkeen vedenpinnan havaittiin laskevan hyvin hitaasti. Kellaritilojen tai tilan 001 yläpuolella sijaitsevien WC-istuimien huuhtelulla ei havaittu vaikutusta tyhjentymiseen, joten kyseessä ei ole viemärin tuuletuksen puutteiden aiheuttama ongelma. Kaivon vesilukossa saattaa olla likaa, joka toimii lappona ja tyhjentää vesilukon. Lattiakaivon hiekanerotin oli jumissa, joten tyhjentymisen syy jäi selvittämättä.

**Kuva 5.** Tilan 001 lattiakaivon vesilukko oli tyhjentynyt itsekseen.

- Kellaritilan 001 hiekanerotuskaivo, jonka vesilukko tyhjenee itsekseen, puhdistetaan ja korjataan tarvittaessa.

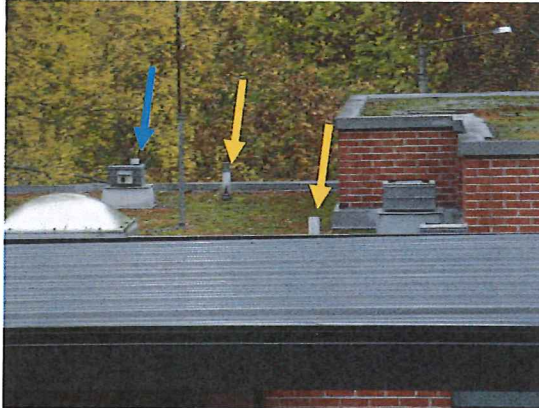
Viemärien tuuletuksessa ei havaittu puutteita. Vesikatolle on johdettu 3 tuuletusviemäriä, jotka on esitetty kuvissa 8 ja 9. Liian pitkiä, tuulettamattomia, linjoja ei ole.

*Kuva 8. Käytössä olevia (oranssit nuolet) ja käytöstä poistettuja (sininen nuoli) tuuletusviemäreitä.*
