LÄMPÖKUVAUSRAPORTTI
16.5.2009

Länsimäen koulu
Pallastunturintie 25
01280 Vantaa

Metropolia-ammattikorkeakoulu
Hannu Turunen
Leiritie 1
01600 Vantaa

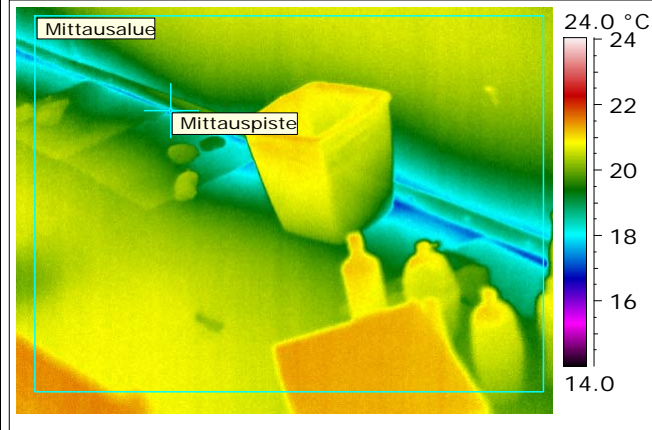
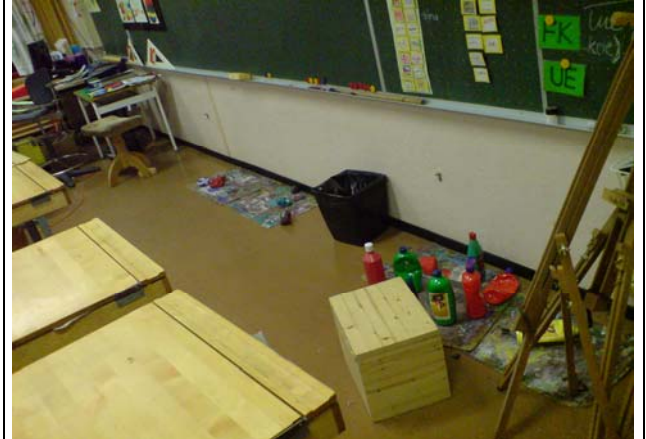
Nro 6.

Mittauspisteen lämpötila	17.6 °C	Emissiivisyys (Lämpökuvasta)	0.96
Mittausalue maks. lämpötila	21.8 °C	Heijastuva lämpötila (LHei lämpökuvasta)	22.4 °C
Mittausalue min. lämpötila	16.9 °C	Etäisyys (Lämpökuvasta)	3.0 m
Lämpötilaindeksi mitatun alueen minimilämpötilasta	73	Kameratyyppi	FLIR P620 Western
Lämpötilaindeksi mitatusta pistelämpötilasta	76	Kameran sarjanumero	404000415

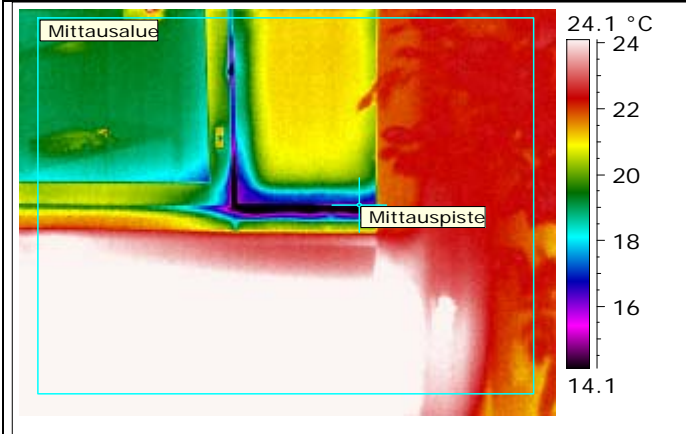
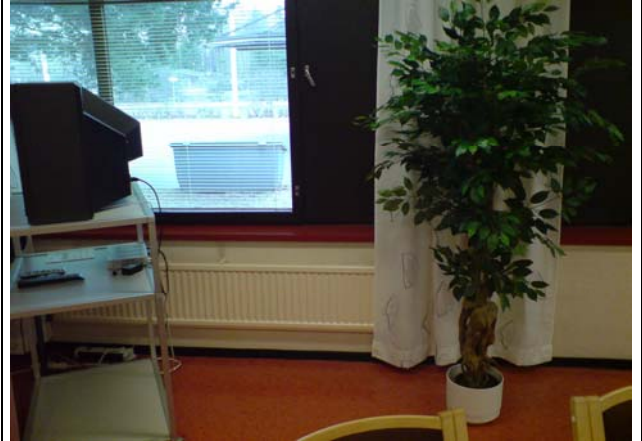
Nro 24.

Mittauspisteen lämpötila	12.3 °C	Emissiivisyys (Lämpökuvasta)	0.96
Mittausalue maks. lämpötila	37.7 °C	Heijastuva lämpötila (LHei lämpökuvasta)	22.5 °C
Mittausalue min. lämpötila	9.6 °C	Etäisyys (Lämpökuvasta)	3.0 m
Lämpötilaindeksi mitatun alueen minimilämpötilasta	37	Kameratyyppi	FLIR P620 Western
Lämpötilaindeksi mitatusta pistelämpötilasta	50	Kameran sarjanumero	404000415

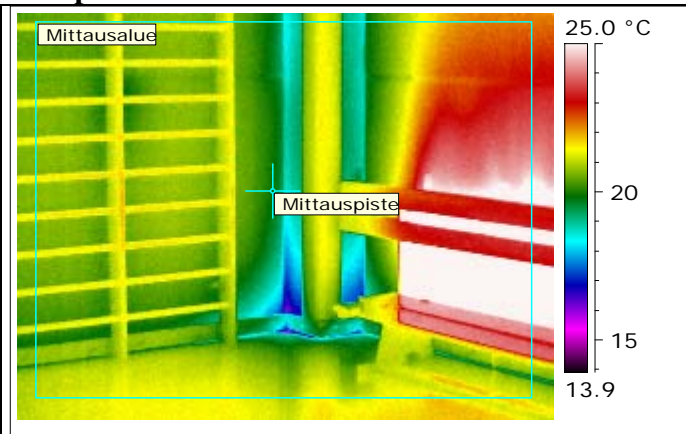
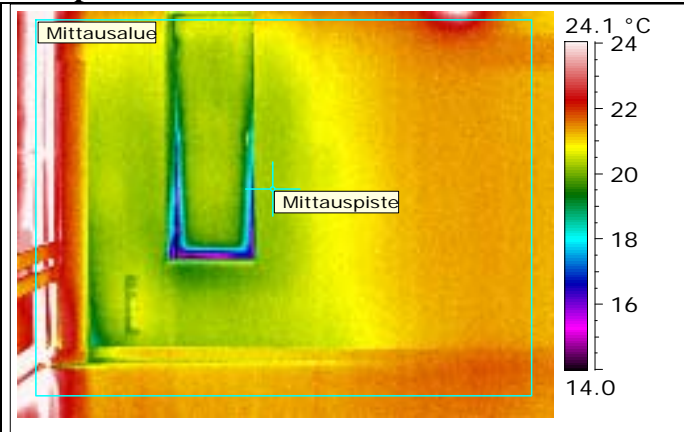
Salin eräässä nurkassa lämpötila poikkeama, joka voi olla ilmavuoto tai mahdollisesti kosteusvaurio.

Liikuntasaliin liittyen löytyi myös muutamia lämpötilapoikkeamia. Aivan salin yläosassa olevat viat ovat joko ilmavuotoja (katon rajassa sisällä hyvin todennäköisesti ylipaine). Toinen vaihtoehto on kosteusvaurio.

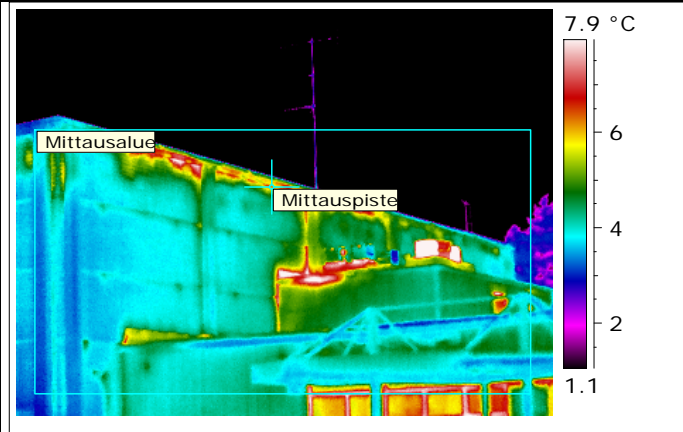
Nro 3.

Kommentit: Liikuntasalin yläosassa ilmavuotoa tai kosteusvaurio.
Korjausluokka: 2

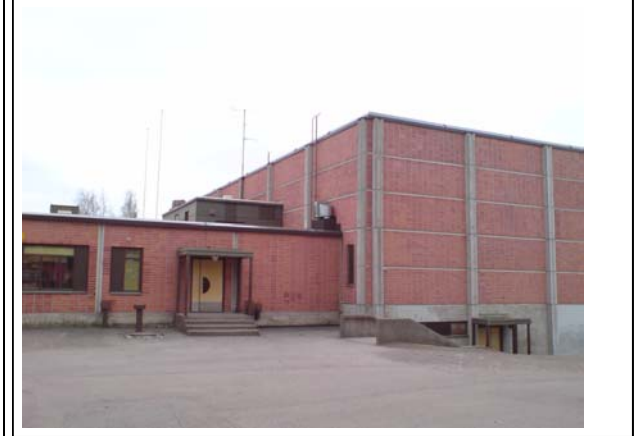
Kommentit: Liikuntasalin yläosassa ilmavuotoa ja/tai kosteusvauriota.
Korjausluokka: 2
