LÄMPÖKUVAUSRAPORTTI
VANTAAN KAUPUNKI
Kohde: Patotien päiväkoti

Kuvauspäivä 10.2.2010

Lämpökuvausraportti

Työsuoritus: Päiväkodin lämpökuvaus

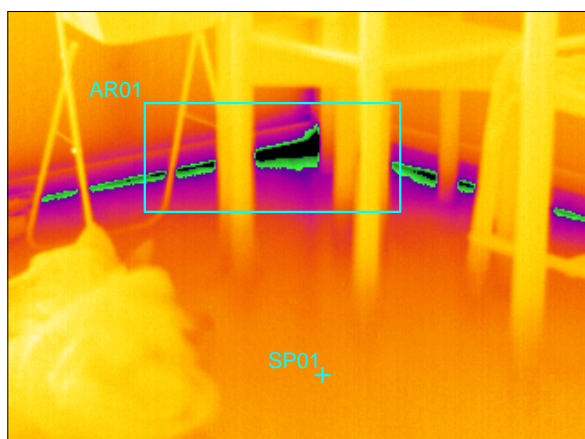
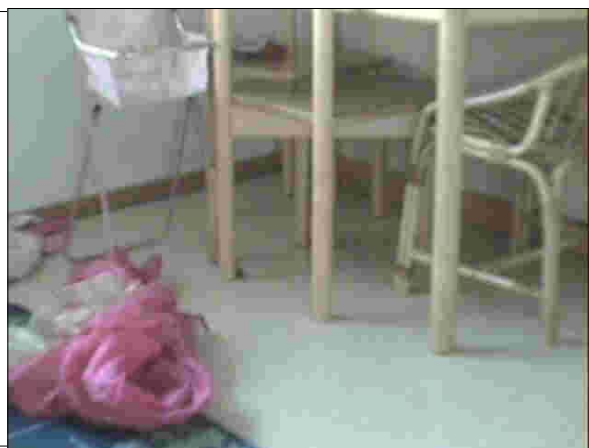
Huone nro: 53 PIENRYHMÄ

Kuvauskohde: Ulkonurkka, lattianraja

Mittauspiste 1	14,7°C
Mittausalue min	-4,2°C
Mittausalue max	18,0°C

Laskettu lämpötilaindeksi mitatusta alueen minimilämpötilasta	31
---	----

Laskettu lämpötilaindeksi mitatusta pistelämpötilasta	85
---	----

Kommentit / toimenpiteet: Lämpövuotoa.

Korjausluokkasuositus: 1

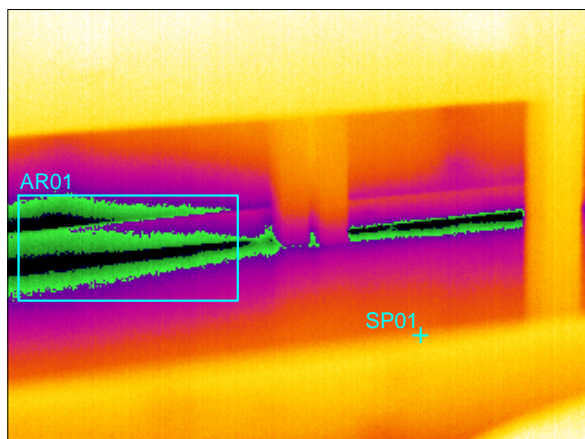
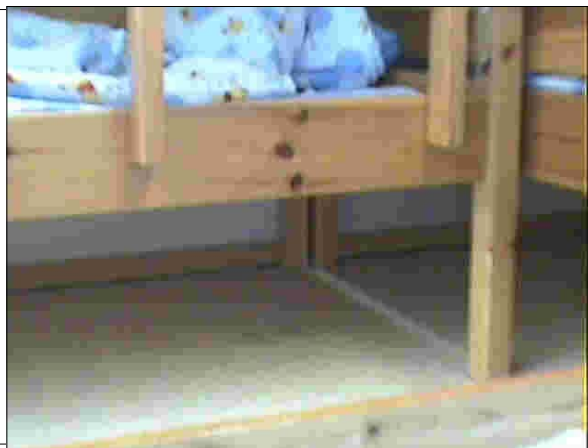
Huone nro: 50 LEIKKI- JA LEPOH.

Kuvauskohde: Lattianraja, ulkonurkka

Mittauspiste 1	16,5°C
Mittausalue min	5,6°C
Mittausalue max	13,0°C

Laskettu lämpötilaindeksi mitatusta alueen minimilämpötilasta	57
---	----

Laskettu lämpötilaindeksi mitatusta pistelämpötilasta	87
---	----

Kommentit / toimenpiteet: Ilmavuotoa.

Korjausluokkasuositus: 1

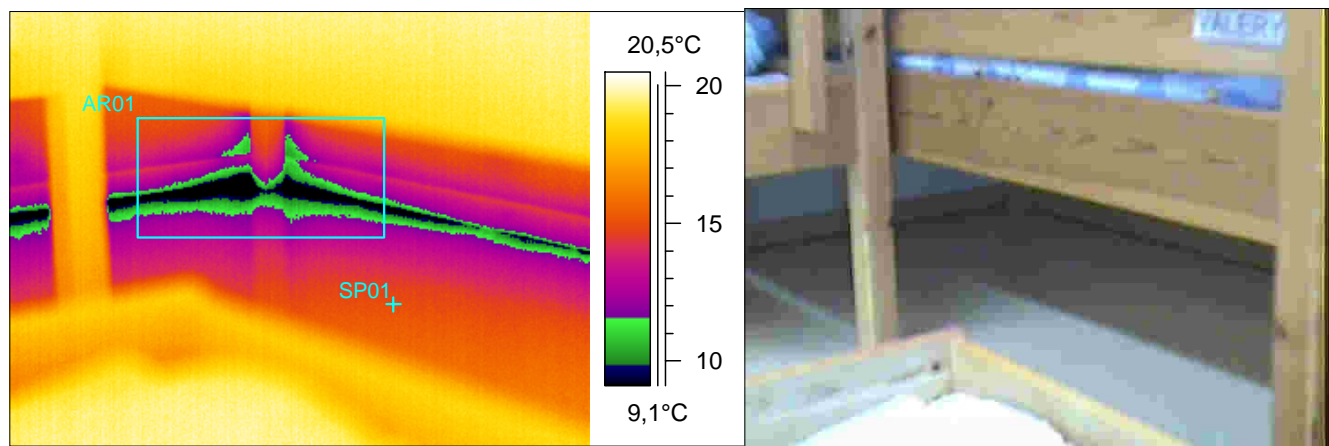
Huone nro: 50 LEIKKI- JA LEPOH.

Kuvauskohde: Lattianraja, ulkonurkka

Mittauspiste 1	14,9°C
Mittausalue min	2,0°C
Mittausalue max	18,7°C

Laskettu lämpötilaindeksi mitatusta alueen minimilämpötilasta	47
---	----

Laskettu lämpötilaindeksi mitatusta pistelämpötilasta	83
---	----

Kommentit / toimenpiteet: Ilmavuotoa.

Korjausluokkasuositus: 1

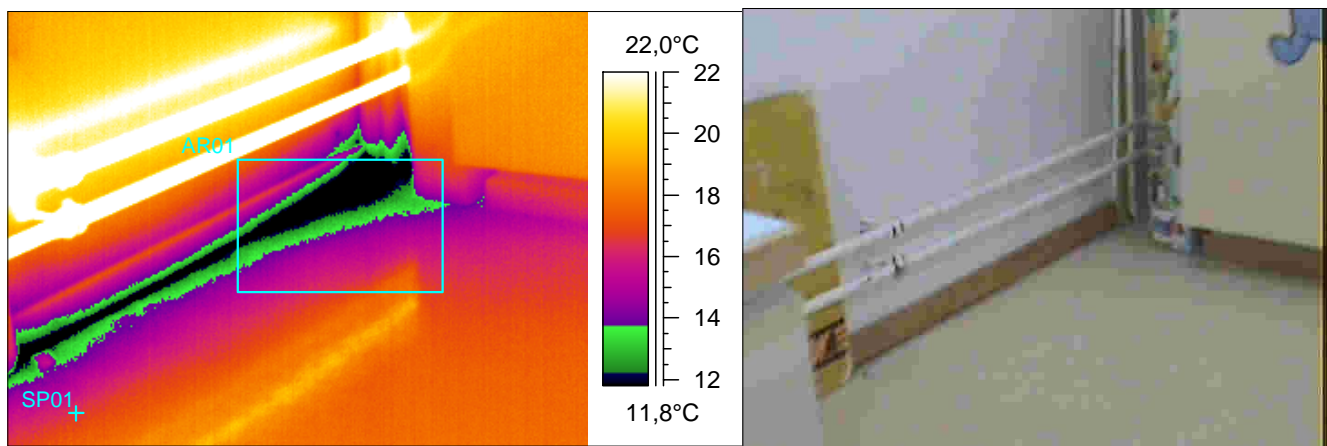
Huone nro: 48 RYHMÄH.

Kuvauskohde: Ikkunaseinä, lattianraja, oikea nurkka

Mittauspiste 1	16,5°C
Mittausalue min	7,2°C
Mittausalue max	19,0°C

Laskettu lämpötilaindeksi mitatusta alueen minimilämpötilasta	62
---	----

Laskettu lämpötilaindeksi mitatusta pistelämpötilasta	88
---	----

Kommentit / toimenpiteet: Ilmavuotoa.

Korjausluokkasuositus: 1

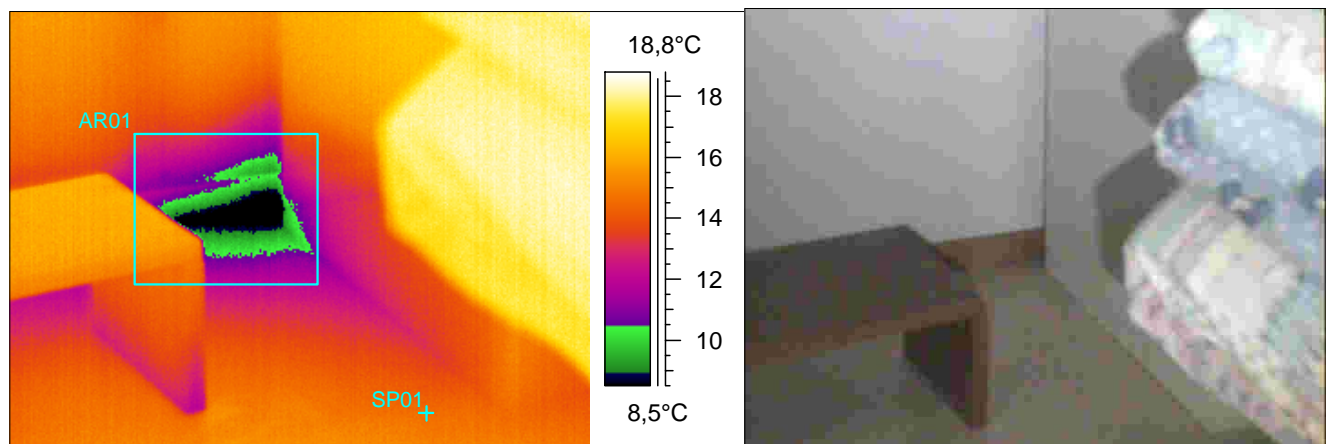
Huone nro: 41 TERVEYDENHOITO

Kuvauskohde: Lattianraja, ikkunaseinän oikea nurkka

Mittauspiste 1	14,7°C
Mittausalue min	5,2°C
Mittausalue max	16,3°C

Laskettu lämpötilaindeksi mitatusta alueen minimilämpötilasta	56
---	----

Laskettu lämpötilaindeksi mitatusta pistelämpötilasta	82
---	----

Kommentit / toimenpiteet: Ilmavuotoa.

Korjausluokkasuositus: 1

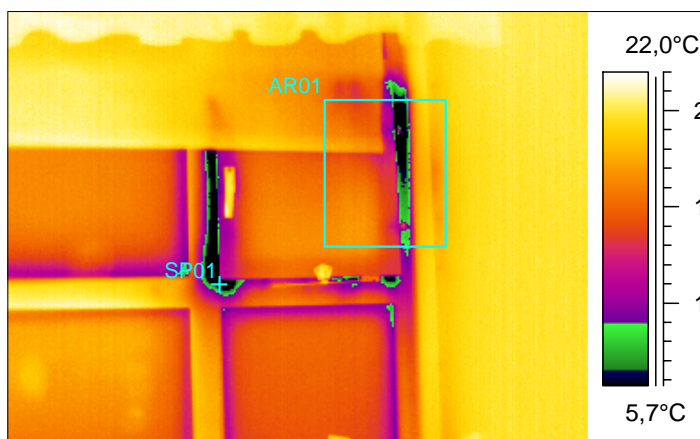
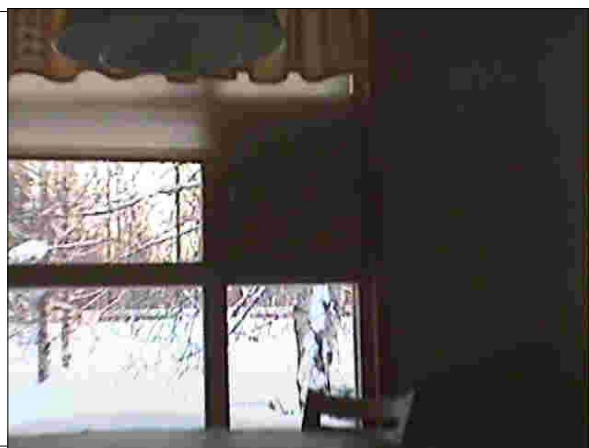
Huone nro: 39 KOTIKEITTIÖ

Kuvauskohde: Tuuletusikkuna

Mittauspiste 1	3,7°C
Mittausalue min	2,3°C
Mittausalue max	19,6°C

Laskettu lämpötilaindeksi mitatusta alueen minimilämpötilasta	47
---	----

Laskettu lämpötilaindeksi mitatusta pistelämpötilasta	51
---	----

Kommentit / toimenpiteet: Tiivistevuotoa.

Korjausluokkasuositus: 1

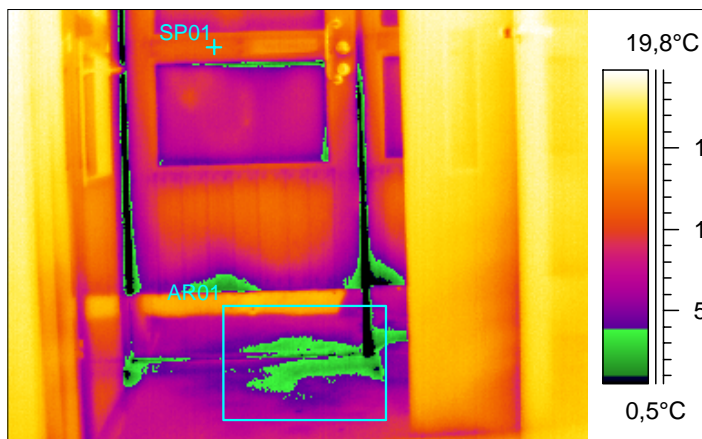
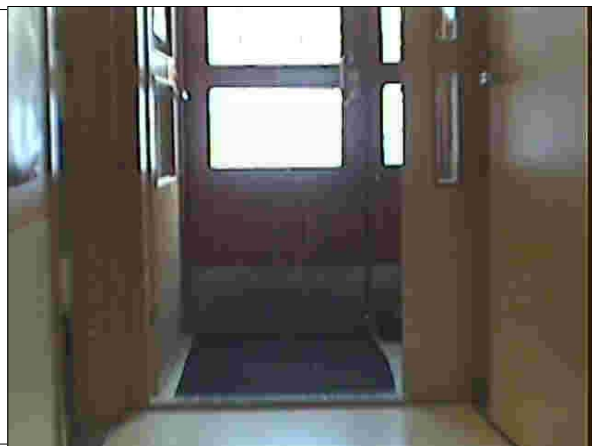
Huone nro: 30 TK

Kuvauskohde: Ulko-ovi

Mittauspiste 1	11,0°C
Mittausalue min	-8,0°C
Mittausalue max	15,7°C

Laskettu lämpötilaindeksi mitatusta alueen minimilämpötilasta	19
---	----

Laskettu lämpötilaindeksi mitatusta pistelämpötilasta	72
---	----

Kommentit / toimenpiteet: Tiivistevuotoa.

Korjausluokkasuositus: 1

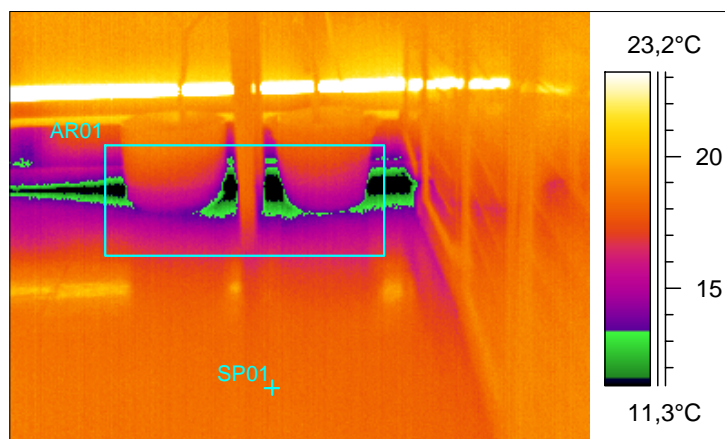
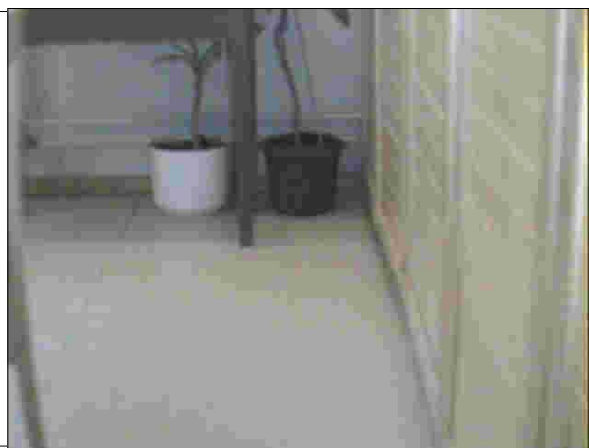
Huone nro: 24 RUOK./ NEUV.

Kuvauskohde: Lattianraja, ikkunaseinän oikea nurkka

Mittauspiste 1	18,6°C
Mittausalue min	4,2°C
Mittausalue max	19,1°C

Laskettu lämpötilaindeksi mitatusta alueen minimilämpötilasta	53
---	----

Laskettu lämpötilaindeksi mitatusta pistelämpötilasta	93
---	----

Kommentit / toimenpiteet: Ilmavuotoa.

Korjausluokkasuositus: 1

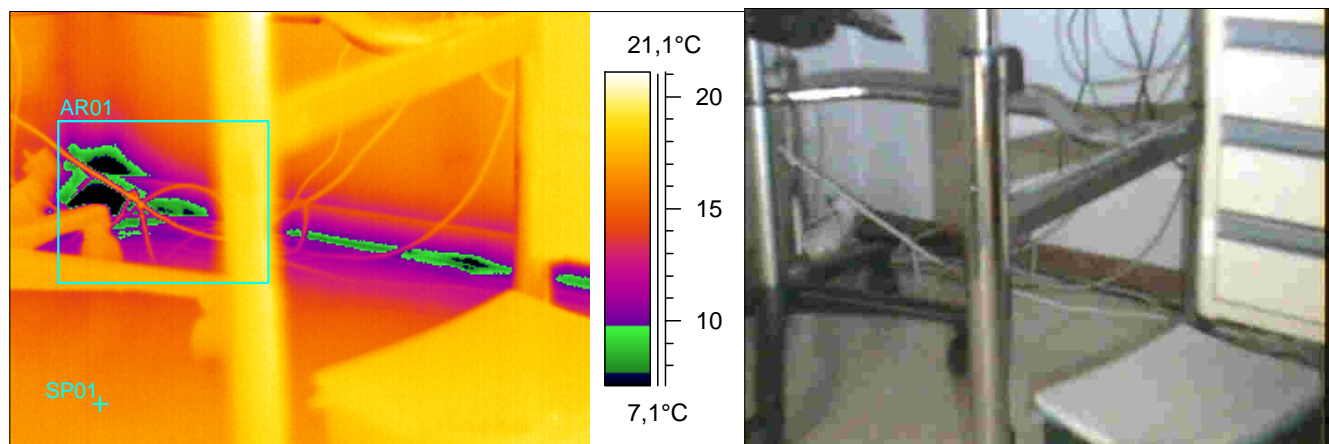
Huone nro: 19 TSTOH.

Kuvauskohde: Lattianraja, ikkunaseinän vasen nurkka

Mittauspiste 1	16,5°C
Mittausalue min	2,1°C
Mittausalue max	20,0°C

Laskettu lämpötilaindeksi mitatusta alueen minimilämpötilasta	46
---	----

Laskettu lämpötilaindeksi mitatusta pistelämpötilasta	85
---	----

Kommentit / toimenpiteet: Ilmavuotoa.

Korjausluokkasuositus: 1

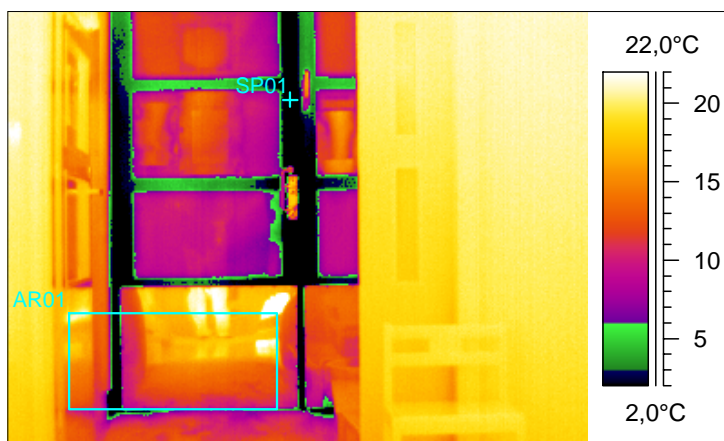
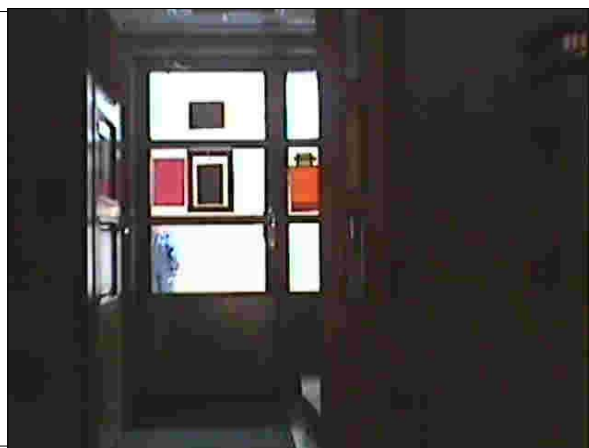
Huone nro: 17 TK

Kuvauskohde: Ulko-ovi

Mittauspiste 1	-0,8°C
Mittausalue min	-3,6°C
Mittausalue max	27,1°C

Laskettu lämpötilaindeksi mitatusta alueen minimilämpötilasta	32
---	----

Laskettu lämpötilaindeksi mitatusta pistelämpötilasta	39
---	----

Kommentit / toimenpiteet: Tiivistevuotoa.

Korjausluokkasuositus: 1

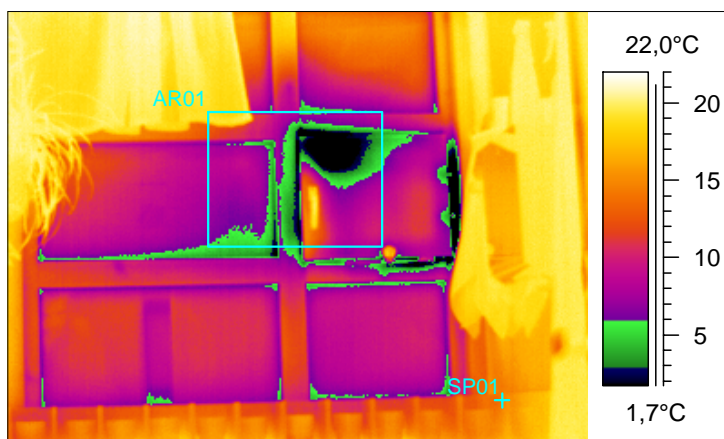
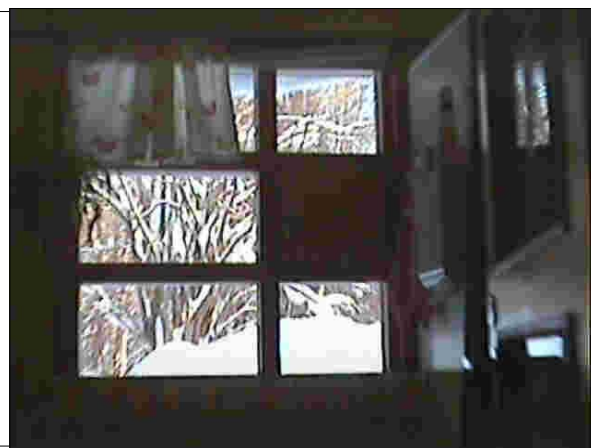
Huone nro: 16 PESUH.

Kuvauskohde: Tuuletusikkuna

Mittauspiste 1	14,4°C
Mittausalue min	-1,5°C
Mittausalue max	20,2°C

Laskettu lämpötilaindeksi mitatusta alueen minimilämpötilasta	37
---	----

Laskettu lämpötilaindeksi mitatusta pistelämpötilasta	80
---	----

Kommentit / toimenpiteet: Tiivistevuotoa.

Korjausluokkasuositus: 1

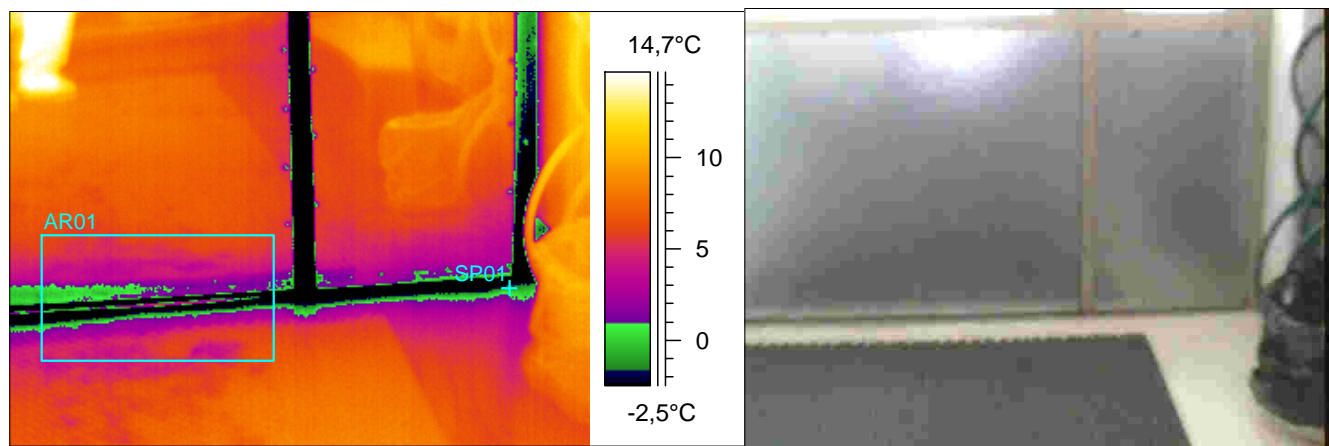
Huone nro: 08 TK

Kuvauskohde: Ulko-ovi

Mittauspiste 1	-0,9°C
Mittausalue min	-6,2°C
Mittausalue max	7,3°C

Laskettu lämpötilaindeksi mitatusta alueen minimilämpötilasta	25
---	----

Laskettu lämpötilaindeksi mitatusta pistelämpötilasta	40
---	----

Kommentit / toimenpiteet: Tiivistevuotoa.

Korjausluokkasuositus: 1
