K.osa/Kylä	Kortteli/Tila	Tontti/nro	Viranomaisten merkintöjä
Rakennustoimenpide <b>KUNTOSELVITYS</b>			Asiakirjan nimi <b>RAPORTTI</b>
Rakennuskohde <b>PELTOLAN KOULU</b>			Asiakirjan sisältö <b>ALUSTATILAN JA PUTKIKANAALIN TII- VEYS- JA KUNTOTUTKIMUS</b>
<b>Lummetie 01450 Vantaa</b>	Suunnittelutoimisto <b>AARO KOHONEN OY</b> Koronakatu 2 02210 ESPOO puh (09) 88 791 fax (09) 803 7715	Yhteyshenkilö Teemu Männistö, RI (09) 887 9248 tma@ako.fi	Asiakirjan numero <b>192-0360-9701</b>
Laat. TMa	Hyv. AMe	Pvm. 02.05.2005	Tilaaajan asiak. numero

Tehtävänä oli kartoittaa kohteena olevan Peltolan koulun alustatilojen ja putkikanaalin, kuntoa ja liikuntasaumojen, alustilojen käyntiluukujen ja putkiläpivientien tiiveyttä.

Kohteena ollut koulurakennus on valmistunut 2000. Kohde sijaitsee Vantaan Koivuhaan kaupunginosassa. Selvitykset koskivat koulurakennuksen putkikanaaleita ja auditorion alapuolista alustilaa.

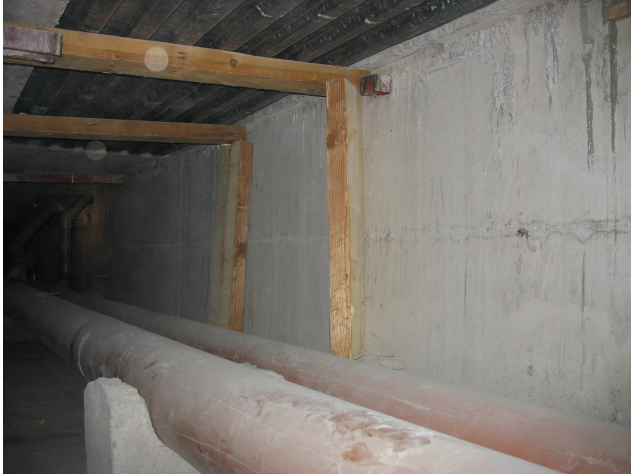
Kuva 1. Putkikanaalissa olevaa muottipellin puiset tukirakenteet.

**Alustilasta on poistettava kaikki orgaaninen materiaali myös alustilan rakenteista.**

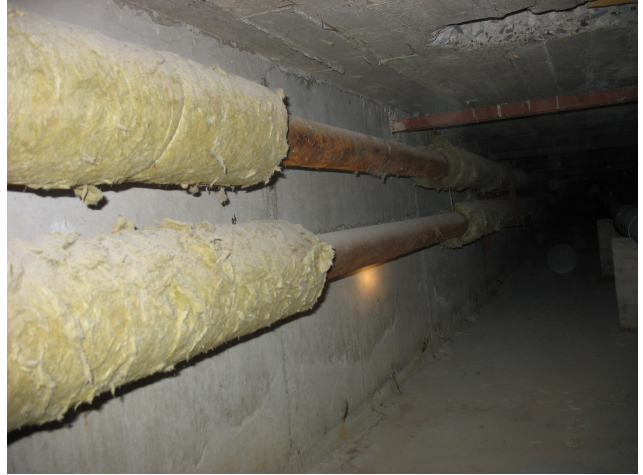
Kuva 2. Tarkastuksessa ei käynyt ilmi, onko kanaalissa olevat putket käytössä, jos putket ovat käytössä eristys on oltava putkien koko matkalla. Kuvan kohdassa oli paikka, josta eristys puuttuu.

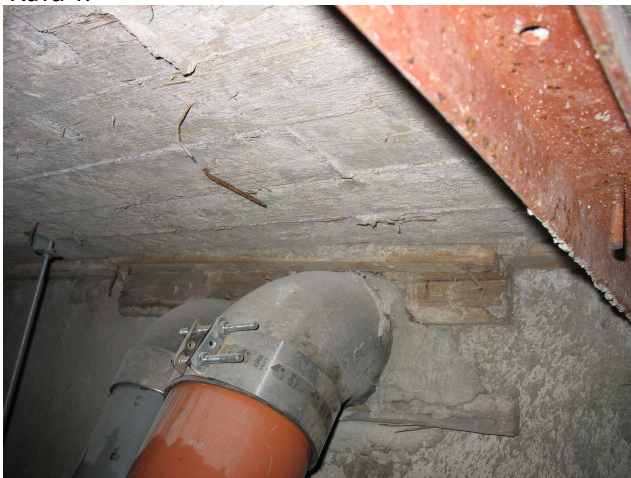
Kuva 3. Viemäriputken yläpuolella puutavaraa, jossa on havaittavissa lahovaurioita.

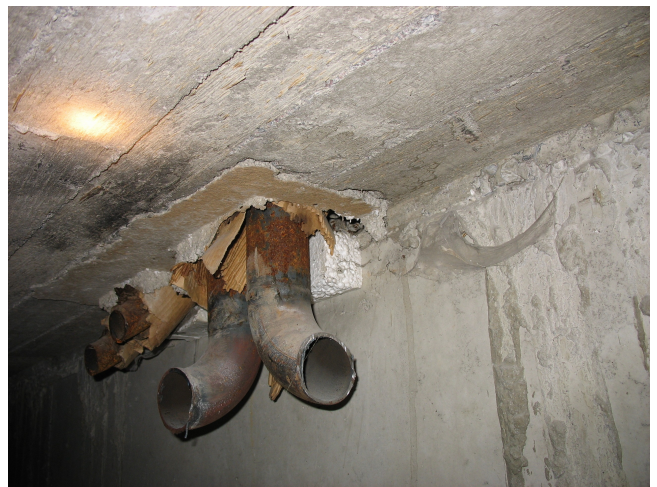
Kuva 4. Käytöstä poistettujen putkien tiivistys epämääräinen, tässä ei kuitenkaan havaittu poikkeuksellisia ilmavirtauksia.

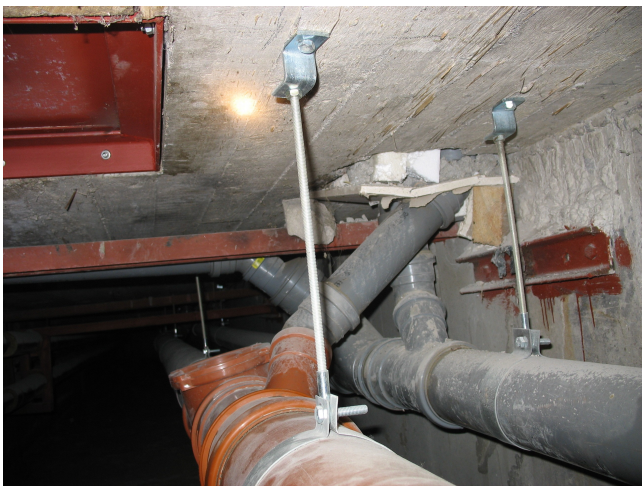
Kuva 5. Viemäriputken tiivistys, mallia epämääräinen.

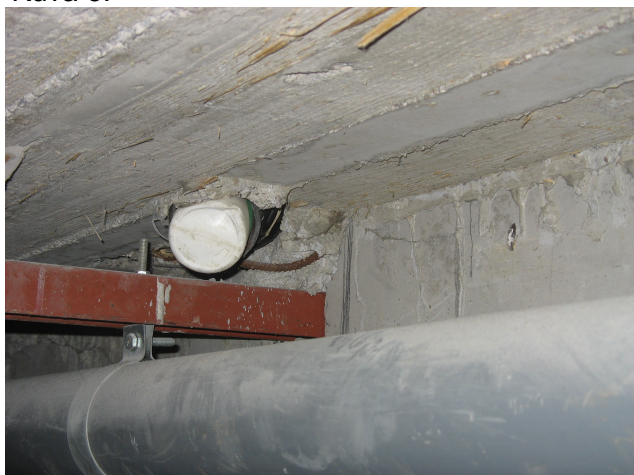
Kuva 7. Vanha viemäriputkenpää tukittu muovipullolla. Tämä ei ole asiallinen tapa tiivistää käytöstä poistetut putkia.

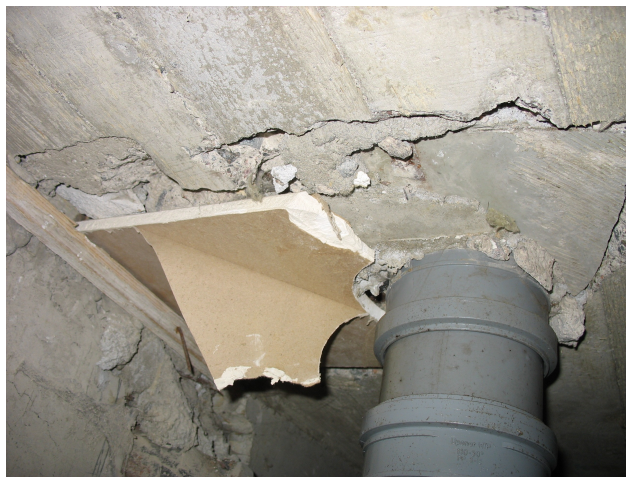
Kuva 6. Läpiviennin vieressä puuvaraa ja kipsilevyn jäänteitä, jotka on poistettava kanaalista.

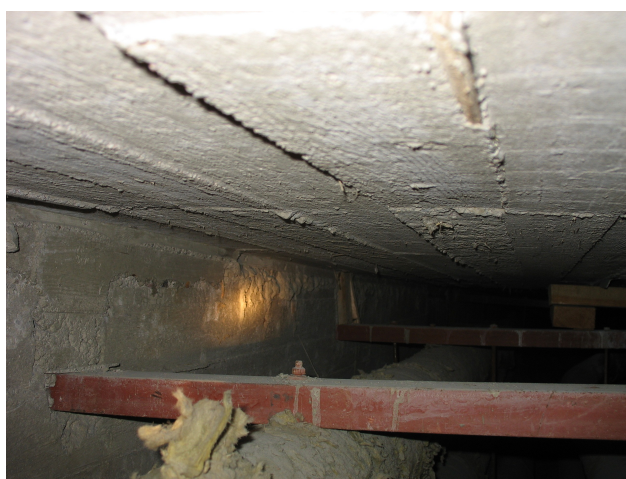
Kuva 8. Käytävän 1002 alapuolella olevassa kanaalissa, on myös paikoittain puutavaraa.

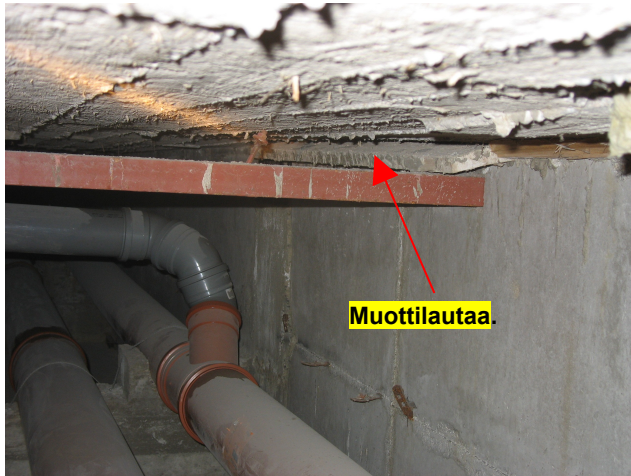
Kuva 9. Muottilaudoituksen jäämiä.

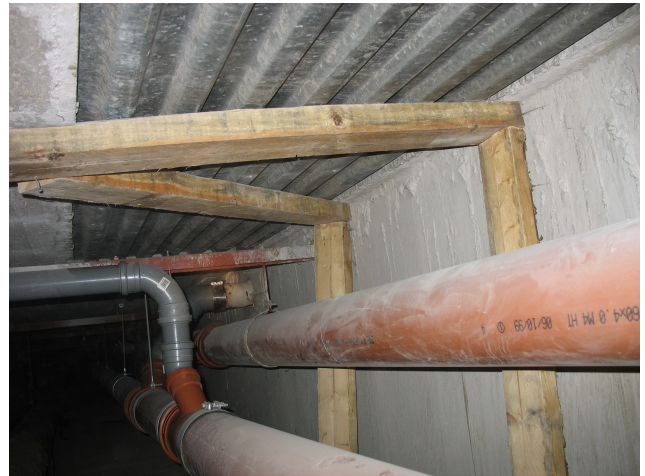
Kuva 10. Tässäkin kanaalissa on muottien tukirakenteita. Kaikkinainen puutavara on poistettava alustilasta.

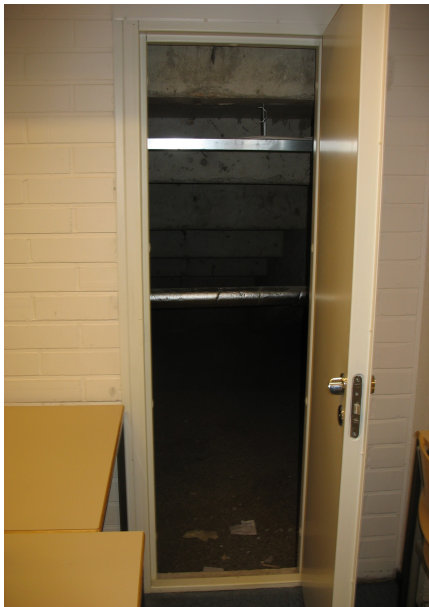
Auditorion alapuolinen alustatila oli yleisilmeeltään siisti, rakennustarvikkejätettä eikä puutavaraa enää ollut, kuten edellisen tarkastuksen yhteydessä oli. **Tilan käyntiovi** oli puu/levyrakenteinen ovi, josta **puuttuivat tiivisteet**.

Kuva 11. Huoneen 1013 seinässä on käynti auditorion katsomon alapuoliseen tilaan. Ovesa ei ole tiivisteitä. Tähänkin on hyvä laittaa molemminpuolinen tiivistys, jotta alustilan ilma ei pääse luokkahuoneeseen.

**Luokkahuoneesta 1013 käyntiovi auditorion alustatilaan tiivistetään molemminpuolin niin että ovesa ja karmissa on tiivisteet.**

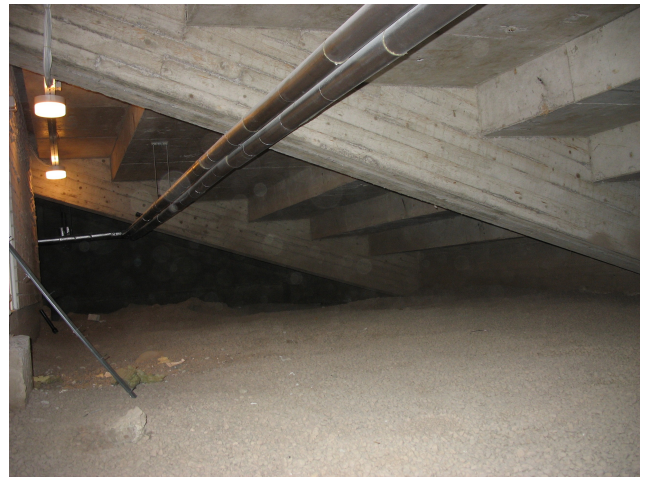
Kuva 12. Auditorion vinon osan alapuolinen tila. Tämä tila on siistitty edellisen tarkastuskäynnin jälkeen. Alustila on yleisilmeeltään siisti ja valaistu.
