# KORJAUSTARVESELVITYS

PELTOLAN KOULUN MUPOLI  
VESIKATTO

28.02.2011

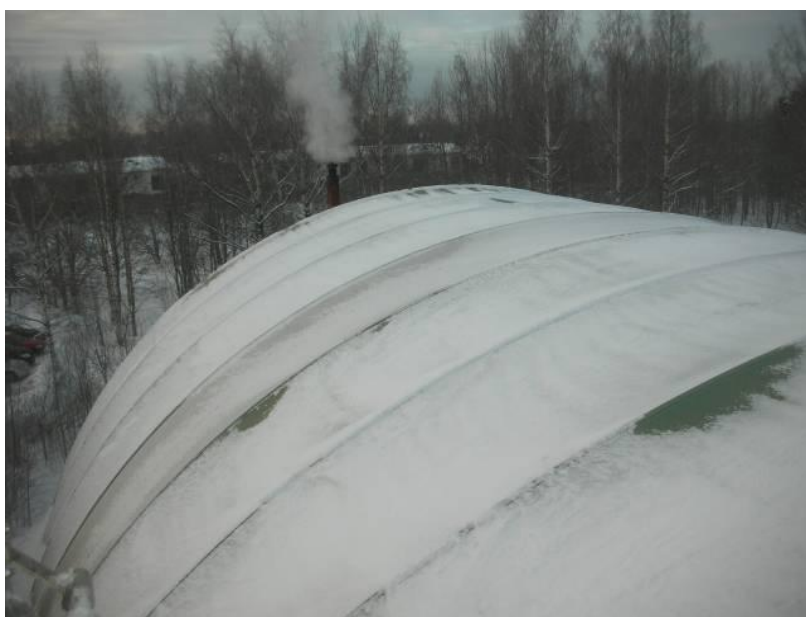
PVC-muovikate on kauttaaltaan vanhentunut ja siinä on paikallisia hapertumia. Katteessa on useita pieniä reikiä ja yksittäisiä laajempia repeytymiä. PVC-muovikatteen vuotien saumakohtat on liitetty toisiinsa saumakaistan avulla. Saumakaista on kiinnitetty PVC-vuotaan liimaamalla. Katteiden sauma osuu aina liimapuukaaren kohdalle ja kaarien puoliväliin. Liimapuukaarien kohdalla saumakaista on kiinnitetty naulaamalla kaaren yläpintaan. Kannattimien kohdalla kaaren suuntaisen saumakaistan liimauksen tartunta katekaistoihin on irronnut. Nauloissa on pintaruostetta.

Kuva 1. Näkymä hallin katolle.

Kaarihalli on tutkimushetkellä 33 vuoden ikäinen. PVC-kate on alkuperäinen ja siinä esiintyvät vauriot johtuvat luonnollisen vanhenemisen lisäksi katteeseen kohdistuneista rasitustekijöistä (sää ja mekaaninen rasitus, kuten lumen ja jään paino) joita vanhentunut kate ei enää kestä vaurioitumatta. PVC-kate on käyttöikänsä päässä.

Vanhan PVC-katteen paikkakorjaaminen ei ole enää teknisesti mahdollista, koska paikkakorjauksessa käytettävä liima ei saavuta riittävää tartuntaa vanhan PVC-kumin pintaan.

Edellä mainitun perusteella suosittellemme vanhan kaarihallin purkua ja uuden rakentamista.

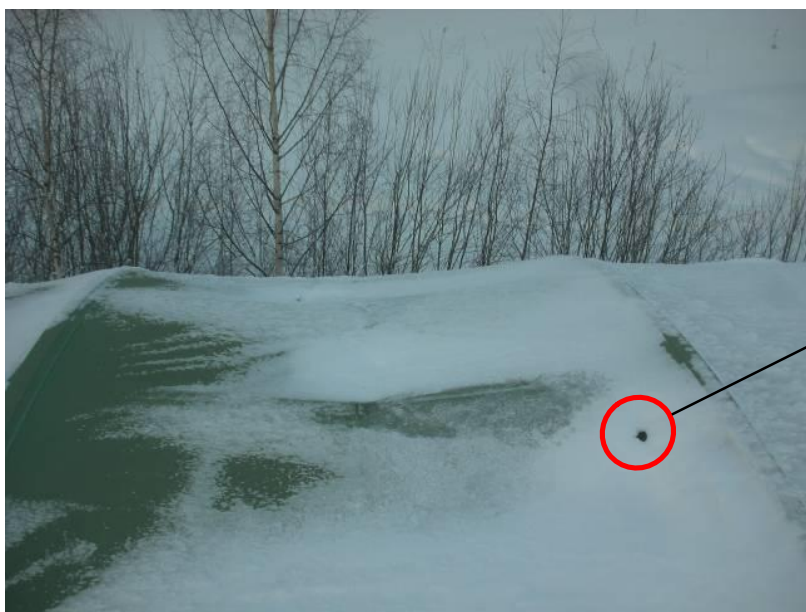
Kuva 2. Kahden kannattimen välinen PVC-kate.

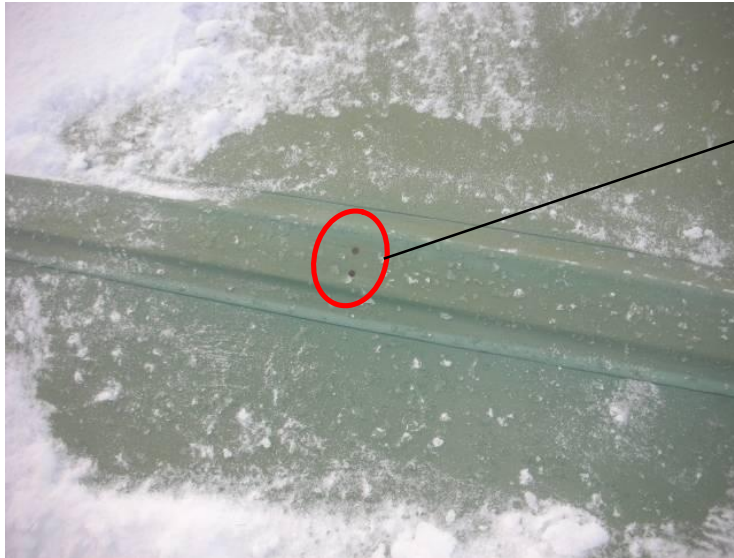
Kuva 3. Saumakaista kannattimen kohdalla.

Saumakaistan  
naulakiinnikkeissä  
on ruostetta.

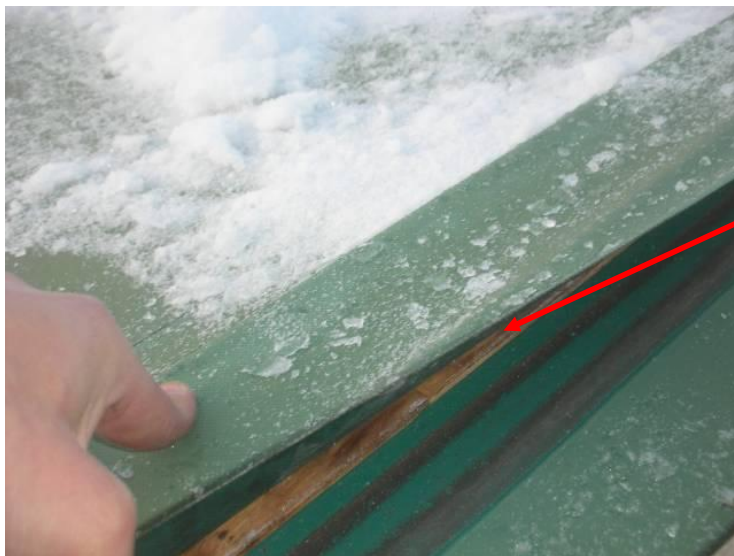
Saumakaistan alla  
on nähtävissä  
kannattimen  
yläpinta.

Kuva 4. Saumakaistan liimauskiinnitys on irronnut.

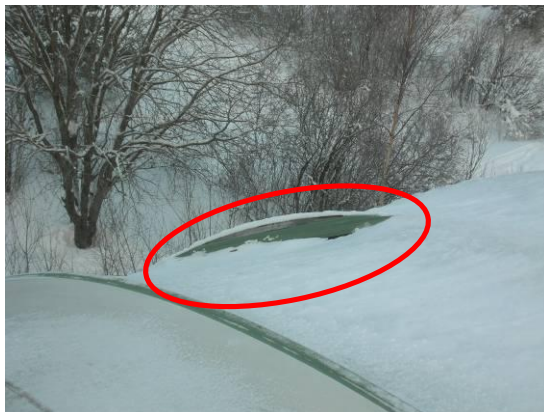
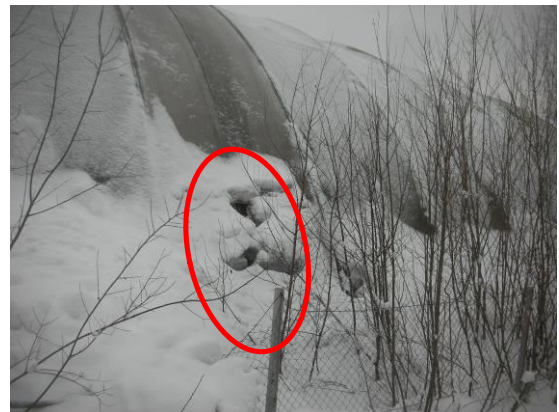
Kuvat 5. ja 6. Katteessa havaittiin isoja repeytymiä.

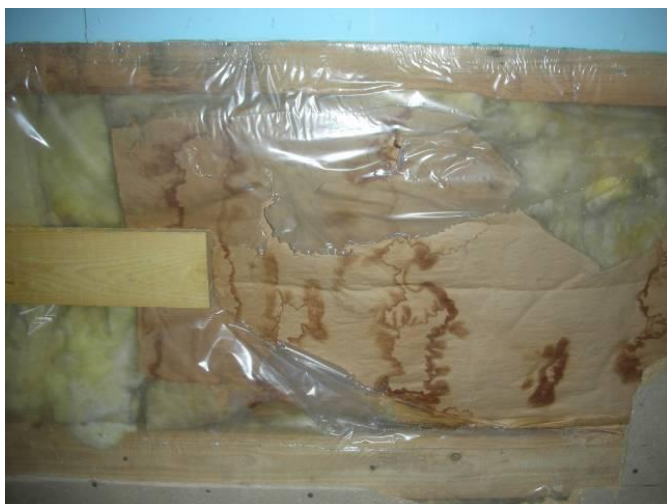
Kuva 7. Kosteusjälkiä lämmöneristeissä.

repeytyviä. Rakennuksessa on koneellinen ilmastointi, jolloin hallin alaosa on tyypillisesti alipaineinen ja yläosa ylipaineinen. Epätiivistä höyrinsulkurakenteesta johtuen alipaineiseen huonetilaan pääsee epäpuhtaita ilmapirtauksia seinärakenteen läpi ja samoin sisäilman kosteus siirtyy seinärakenteen sisälle ylipaineisessa yläosassa. Edellä mainituista vaurioista johtuen seinärakenteessa on kosteutta, merkkejä vesivuodoista ja mikrobikasvustosta.

lämmöneriste-, höyrynsulku- sisäverhous- ja kevyet puurakenteet tulee uusida. Kaarituissa ei havaittu merkkejä vaurioista, mutta niissäkin saattaa esiintyä kunnostustarvetta ja vähintään homeenpoiston tarvetta. Samalla tulee varautua myös alapohjarakenteisiin kohdistuviin laajamittaisiin korjaustoimenpiteisiin.

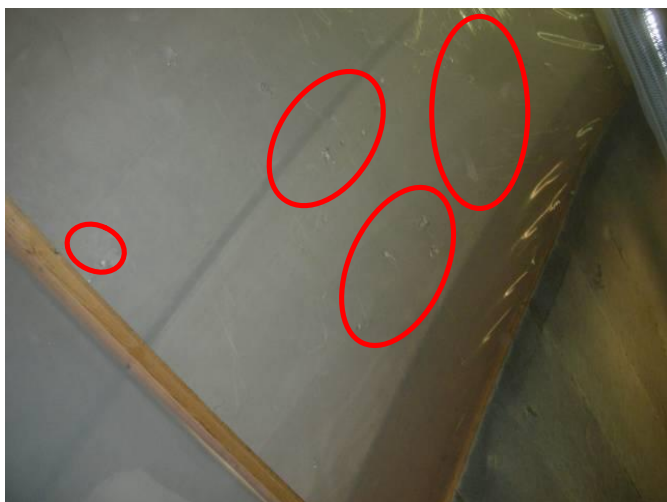
Kuva 8. Repeämiä ja reikiä höyrynsulkukalvossa.

PVC-katteen ja sen alla aluskatteen rei'istä ja repeytymistä on vedellä suora reitti vesikattorakenteisiin. Sisäpuolinen höyrynsulkurakenne on myös täynnä reikiä ja

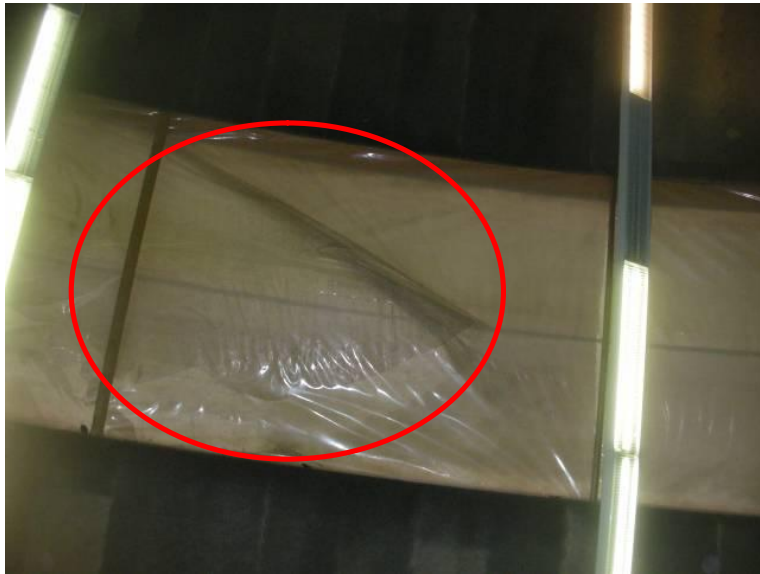
Kuva 9. Aluskate (muovikalvo) revennyt ja tippunut höyrynsulkumuovin päälle.

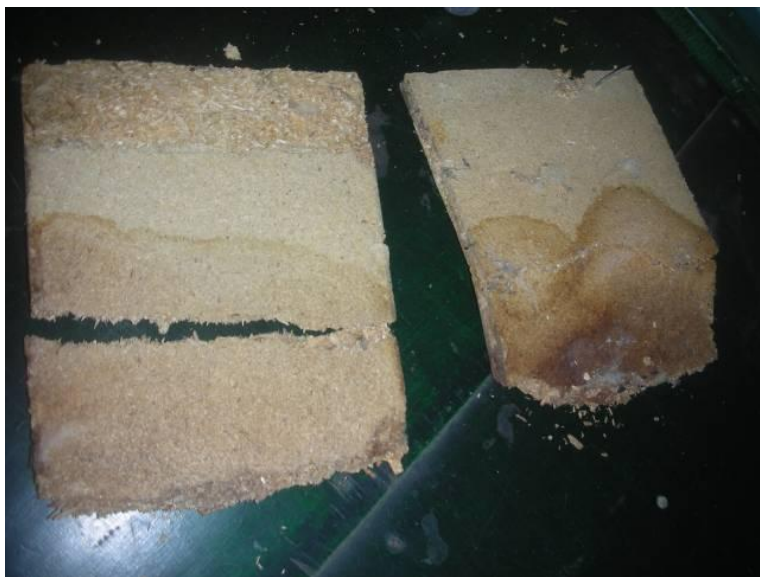
Kuva 10. Kosteusjälkiä irrotetuissa sisäverhouslevyissä.
