Tutkimusraportti

Rakenteiden pintakosteusmittaus ja kosteusvauriotarkastus.

Pähkinärinteentien koulu
Mantelik. 4
01710 VANTAA
Tarkastaja Sami Jyräsalo
Tarkastuspäivä 28.02.2014

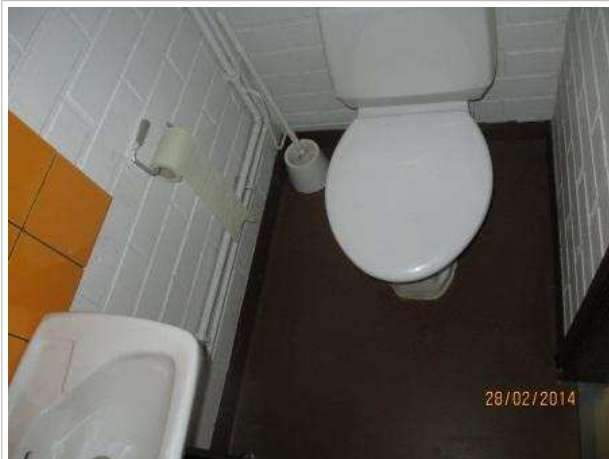
Lattian muovimaton alla on kohonnutta kosteutta, lukemat lattiasta ovat 75-95. Lattian muovimatto on hyvin kiinni alustassa. Maalatuissa tiiliseinissä ei ole kohonnutta kosteutta.

1. WC 005, lattian muovimaton alla on kohonnutta kosteutta. Matto on hyvin kiinni lattiassa.

Toimenpidesuosituks	<p>WC 002, 003, 004, 005, 016, 017, 018 ja 019: Lattian muovimaton seuranta.</p> <p>SIIVOUSKESKUS 037: Lattialaattojen seuranta.</p> <p>WC 047, 048 ja 050: Lattian muovimaton seuranta.</p> <p>TUULIKAAPPI 052: Vaurioituneen kattolevyn uusiminen. Ulko-oven edessä olevien lattialaattojen kiinnityksensä seuranta.</p>

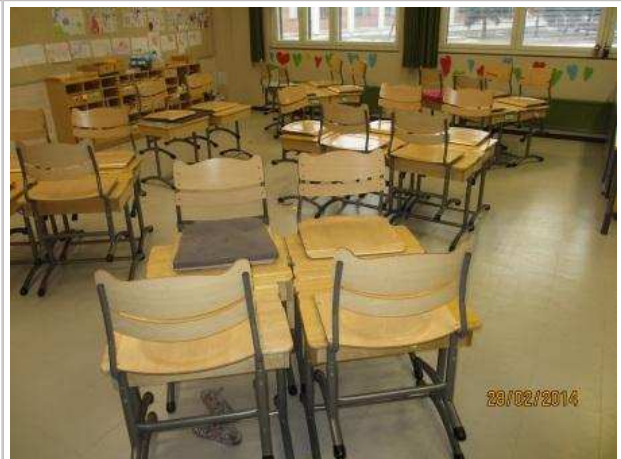
Lattioiden pintamateriaalina on vinyylilaatta, lattiassa ei ole kohonnutta kosteutta, lukemat lattiasta ovat 70-75. Maalatuissa kiviainesseinissä ei ole kohonnutta kosteutta, lukemat seinistä ovat 45-55.

2. OPETUSTILA 007, lattian pintamateriaalina on vinyylilaatta, lattiassa ei ole kohonnutta kosteutta.

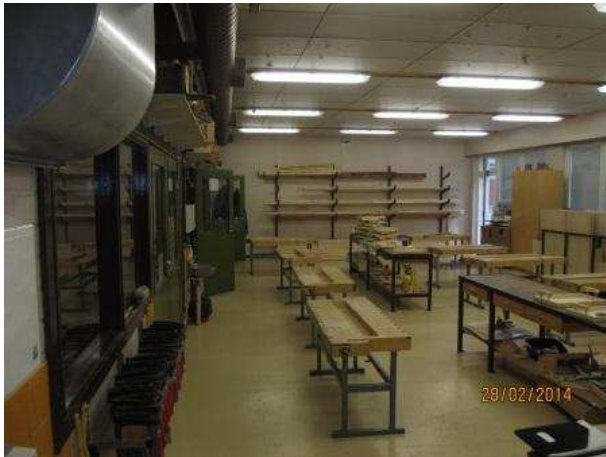
3. PUU- JA METALLITYÖ 029

Maalatussa betonilattiassa on kohonnutta kosteutta ulkoseinien vieressä 0,3 m leveydellä. Lukemat betonilattiassa ovat ulkoseinien vierillä 75-85, kuivalla alueella lukemat ovat 60-65. Maalatuissa kiviainesseinissä ei ole kohonnutta kosteutta, ikkunoiden alapuolella on halkeamia. Katon betonipalkin kyljessä on maalivauriota kohdassa mistä vuonna -13 on vuotanut vettä, palkin kyljessä ei ole kohonnutta kosteutta.

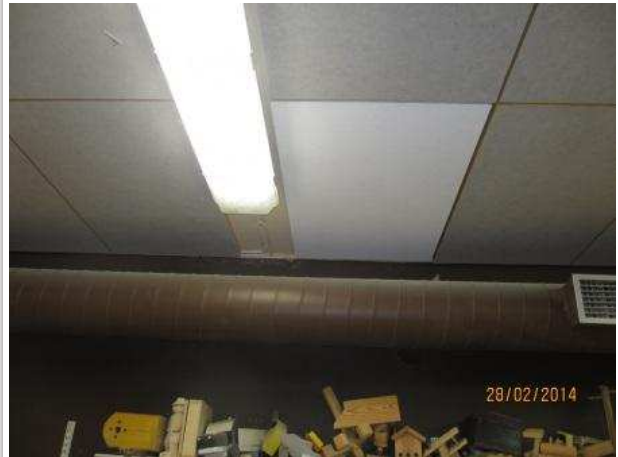
4. PUU- JA METALLITYÖ 029, katon betonipalkin kyljessä on maalivaurioita kattovuodon seurauksena.

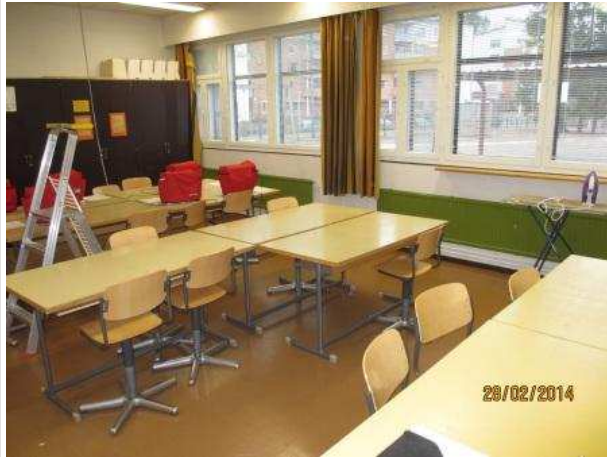
Lattioiden pintamateriaalina on vinyylilaatta, lattiassa ei ole kohonnutta kosteutta, lukemat lattiasta ovat 70-75. Maalatuissa kiviainesseinissä ei ole kohonnutta kosteutta, lukemat seinistä ovat 45-55.

5. TEKSTIILITYÖ 030, lattian pintamateriaalina on vinyylilaatta, lattiassa ei ole kohonnutta kosteutta.

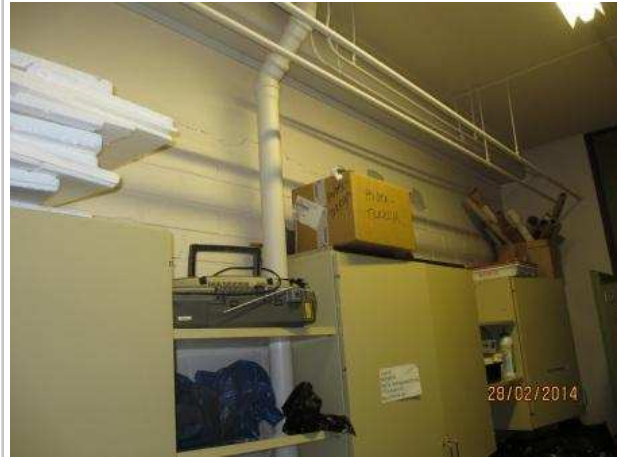
6. VARASTO 031, oikean sivuseinän yläosassa on vaakasuuntainen halkeama.

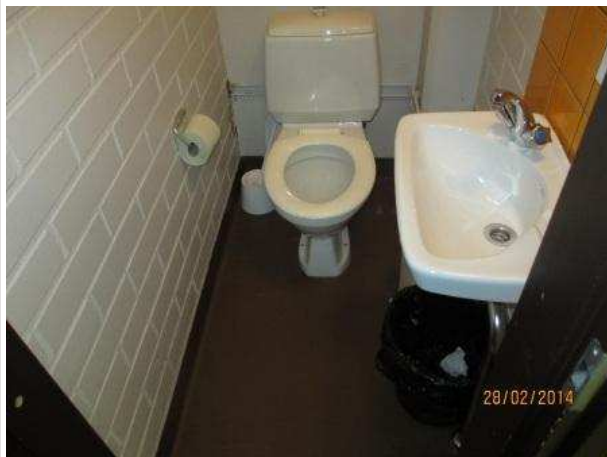
Lattioiden pintamateriaalina on muovimatto. Lattioissa on kohonnutta kosteutta, todennäköisesti maaperästä nousee kosteutta lattiabetoniin. Muovimatot ovat hyvin kiinni lattiabetonissa. Lukemat lattioista ovat 80-90. Maalatuissa kiviainesseinissä ei ole kohonnutta kosteutta, lukemat ovat 45-55.

7. WC 018, lattian muovimaton alla on kohonnutta kosteutta. Matto on hyvin kiinni lattiassa.

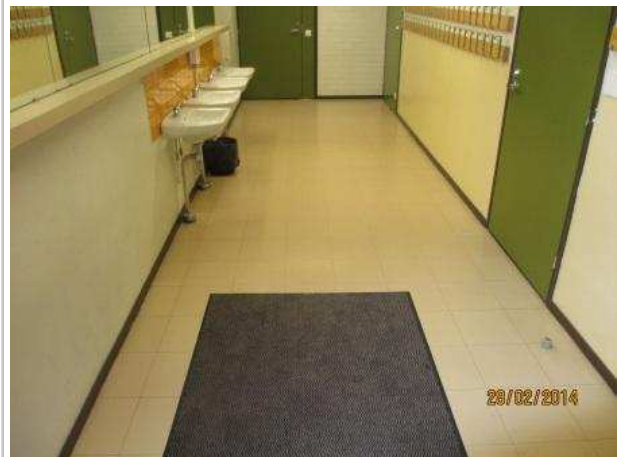
8. PUKEUTUMINEN 035, lattiassa ja seinissä ei ole kohonnutta kosteutta.

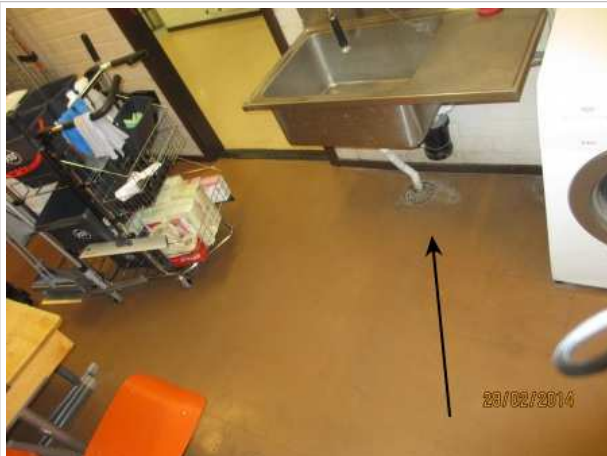
9. SIIVOUSKESKUS 037, lattilaattojen alla on kohonnutta kosteutta pesualtaan alapuolella 1 m² alalla.

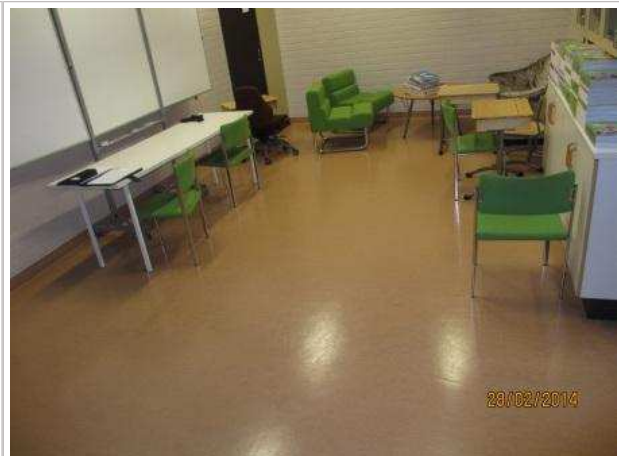
10. VARASTO 040, lattian muovimaton alla ei ole kohonnutta kosteutta.

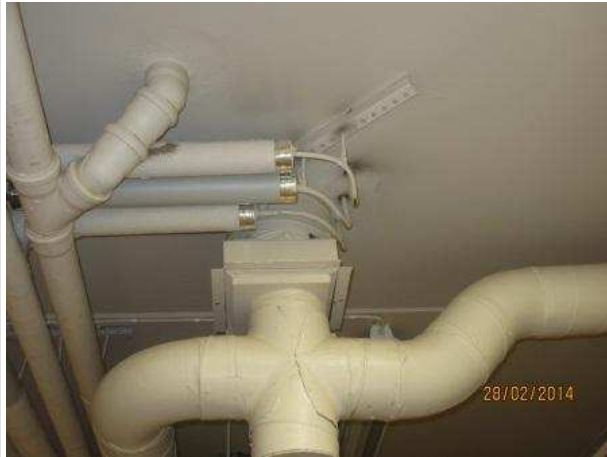
11. VARASTO 040, katosta tippuu vettä vesiputkien läpiviennin kohdalta.

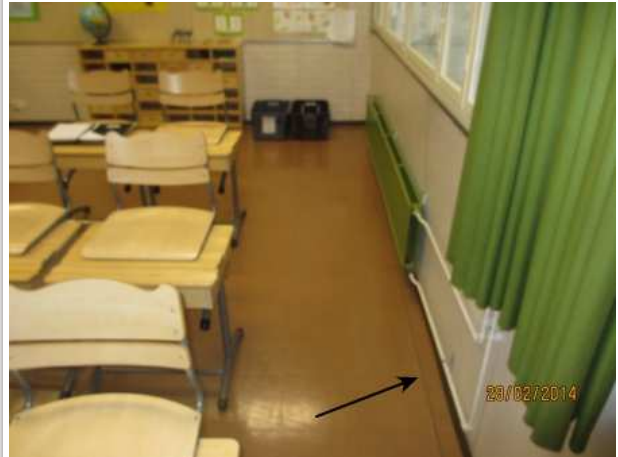
12. OPETUSTILA 043, betonilattia on liikkunut alaspäin ulkoseinän vieressä, seinän suuntainen laattasauma on auki.

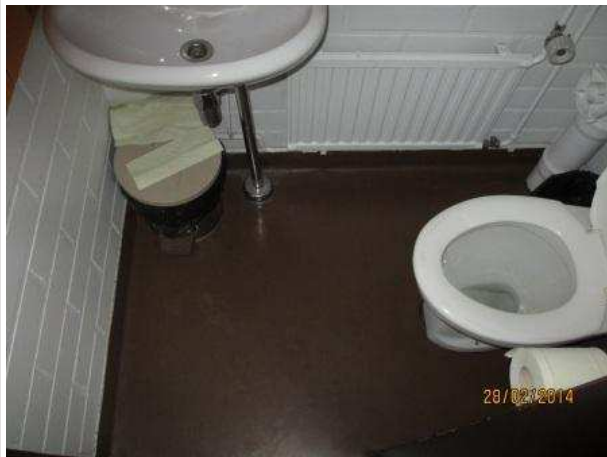
13. WC 050, muovimatto on huonosti kiinni vasemman sivuseinän vieressä. Seinissä ja lattiassa ei ole kohonnutta kosteutta.

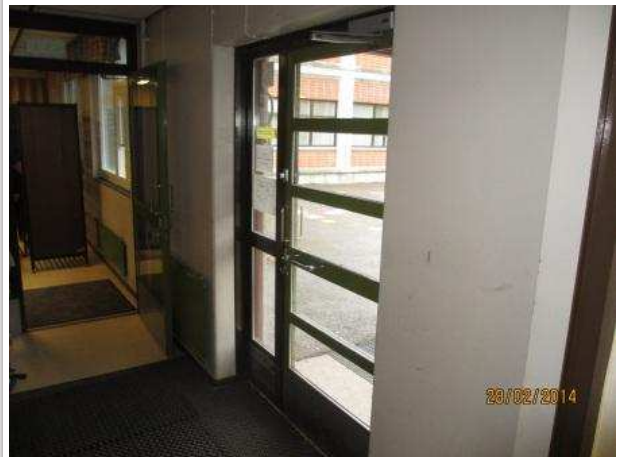
14. TUULIKAAPPI 052, lattiassa on kohonnutta kosteutta ulko-oven edessä. Ulkoseinässä on maalivauriota ulko-oven yläpuolella.

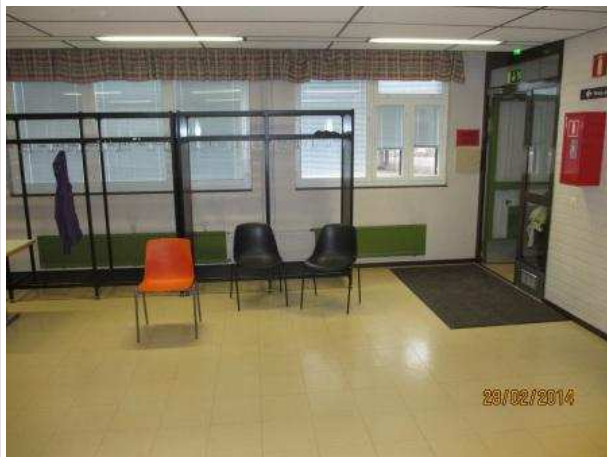
15. AULA 053, lattiassa ja seinissä ei ole kohonnutta kosteutta. Ulkoseinässä on elementtisaumassa halkeama.

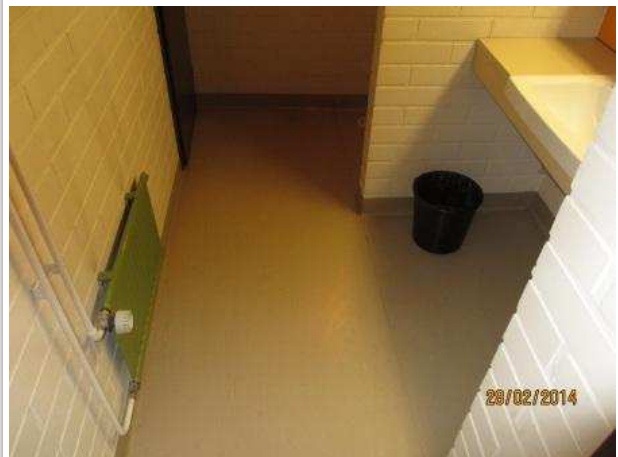
16. WC 057, seinissä ja lattiassa ei ole kohonnutta kosteutta.

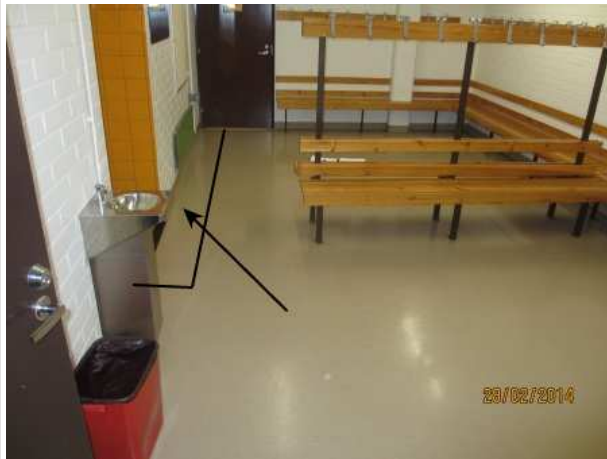
17. PUKUHUONE 059, lattian muovimaton alla on kohonnutta kosteutta suihkuhuoneen vastaisen seinän vieressä ja oviaukon edessä.

Toimenpidesuosituksset jatkuu	<p>PUKHUHUONE 059: Lattian muovimaton, mattoliiman ja lattiatasoitteen poistaminen suihkuhuoneen vastaisen seinän vierestä ja oviaukon kohdalta. Lattiabetonin koneellinen pintakuivaus.</p> <p>OPETTAJIEN PESUHUONE 060 ja 067: Suihkutilan lattian muovimaton, mattoliiman ja lattiatasoitteen poistaminen. Lattiabetonin koneellinen kuivaus.</p> <p>SUIHKUHUONE 063 ja 064: Seinistä laattojen, kiinnityslaastin ja tasoitteen poistaminen. Tiiliseinien alaosien koneellinen kuivaus. Lattiabetonin kosteusmittaus pinnoitteen alapuolelta, tarvittaessa pinnoitteen poistaminen ja lattiabetonin koneellinen kuivaus.</p> <p>PUKHUHUONE 068: Lattian muovimaton, mattoliiman ja lattiatasoitteen poistaminen suihkuhuoneen vastaisen seinän vierestä ja oviaukon kohdalta. Suihkuhuoneen vastaisen tiiliseinän alaosasta maalin poistaminen 0,2 m korkeuteen. Lattiabetonin ja tiiliseinän alaosan koneellinen pintakuivaus.</p> <p>SIIVOUSKOMERO 072: Lattian muovimaton seuranta.</p>

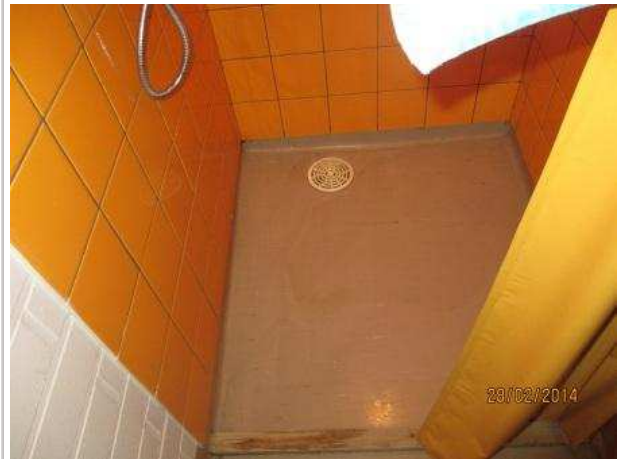
18. OPETTAJIEN PESUHUONE 060, lattian muovimaton alla on kohonnutta kosteutta ja matto on irti alustasta lattiakaivon ympäriltä.

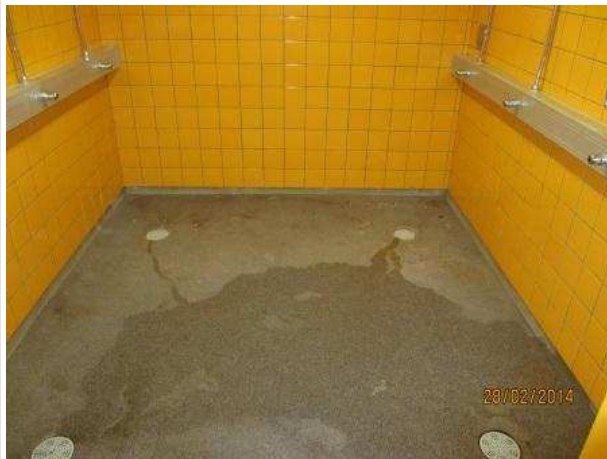
19. SUIHKUHUONE 063, seinälaattojen alla on kohonnutta kosteutta 0,3 m korkeuteen, alimpia seinälaattoja on haljennut.

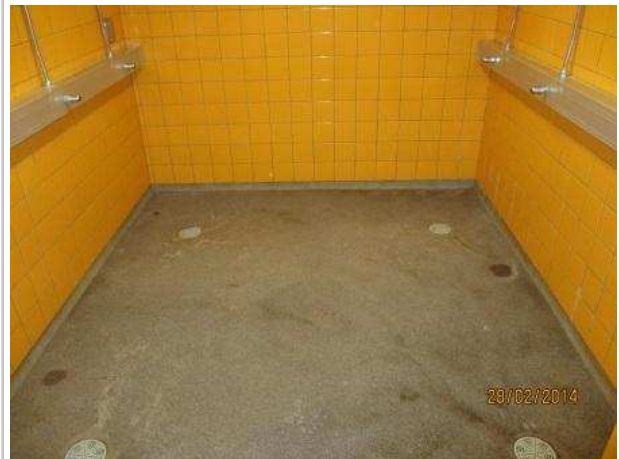
Vaurioalueet jatkuu	<p>Seinälaattojen alla on kohonnutta kosteutta 0,5 m korkeuteen, alimpia seinälaattoja on haljennut. Lukemat seinien alaosista ovat 65-100, lukemat seinien yläosista ovat 45-45. Lattian pintamateriaalina on massalattia, lattian pinta on kostea suihkujen käytön takia. Suihkuhuoneesta pääsee kosteutta viereisen pukuhuoneen lattiaan, todennäköisesti seinälaattojen takana ei ole vedeneristystä.</p> <p>OPETTAJIEN PESUHUONE 067:</p> <p>Suihkutilan lattian muovimaton alla on kohonnutta kosteutta lattiakaivon ympärillä ja matto on irti lattiabetonista lattiakaivon ympäriltä 5 cm säteellä. Lukemat lattiasta lattiakaivon ympäriltä ovat 65-85 ja kuivalla alueella 60-65. Seinälaattojen alla ei ole kohonnutta kosteutta, lukemat seinistä ovat 45-50.</p> <p>PUKHUHUONE 068:</p> <p>Lattian muovimaton alla on kohonnutta kosteutta suihkuhuoneen vastaisen seinän vieressä ja oviaukon edessä. Lukemat lattiasta vaurioalueella ovat 75-90 ja kuivalla alueella 70-75. Suihkuhuoneen vastaisen seinän alaosassa on kohonnutta kosteutta 0,2 m korkeuteen.</p> <p>SIIVOUSKOMERO 072:</p> <p>Lattian muovimaton alla on kohonnutta kosteutta lattiakaivon ympärillä 0,3 m säteellä, matto on kiinni lattiabetonissa. Maalatuissa tiili- ja betoniseinissä ei ole kohonnutta kosteutta. Lukemat lattiasta lattiakaivon ympäriltä on 65-95 ja kuivalla alueella 60-65. Lukemat seinistä on 45-60.</p>

20. SUIHKUHUONE 064, seinälaattojen alla on kohonnutta kosteutta 0,5 m korkeuteen. Alimpia seinälaattoja on haljennut.

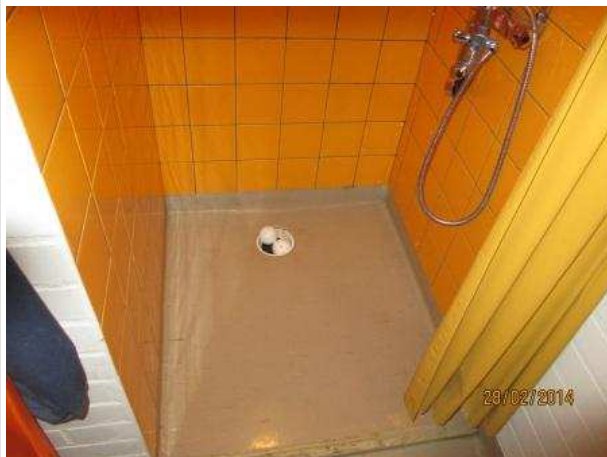
21. OPETTAJIEN PESUHUONE 067, lattian muovimaton alla on kohonnutta kosteutta lattiakaivon ympärillä. Muovimatto on irti alustasta lattiakaivon ympäriltä 5 cm säteellä.

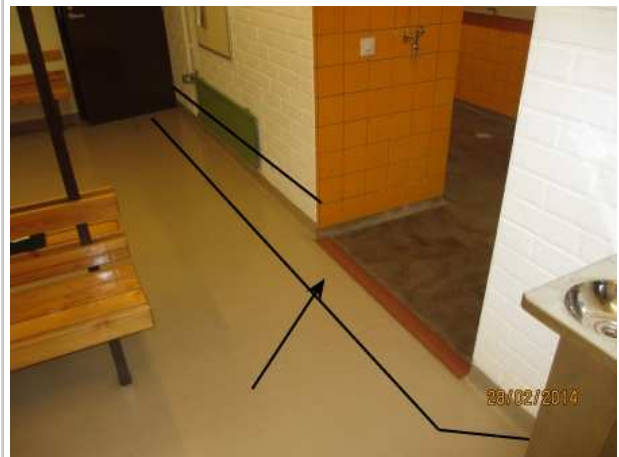
22. PUKUHUONE 068, lattian muovimaton alla on kohonnutta kosteutta suihkuhuoneen vastaisen seinän vieressä ja oviaukon edessä. Pesuhuoneen vastainen tiiliseinä on kastunut 0,2 m korkeuteen.

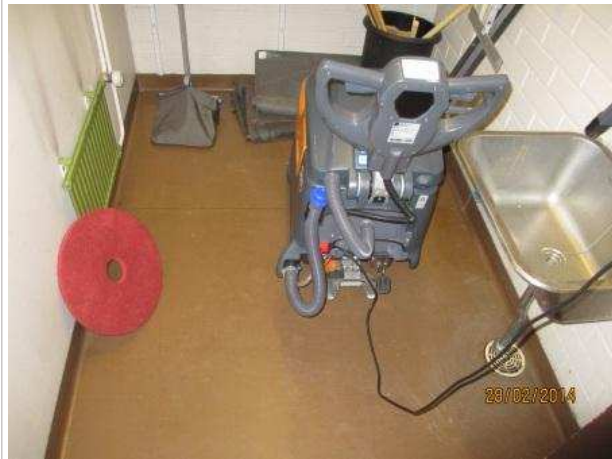
23. SIIVOUSKOMERO 072, lattian muovimaton alla on kohonnutta kosteutta lattiakaivon ympärillä.

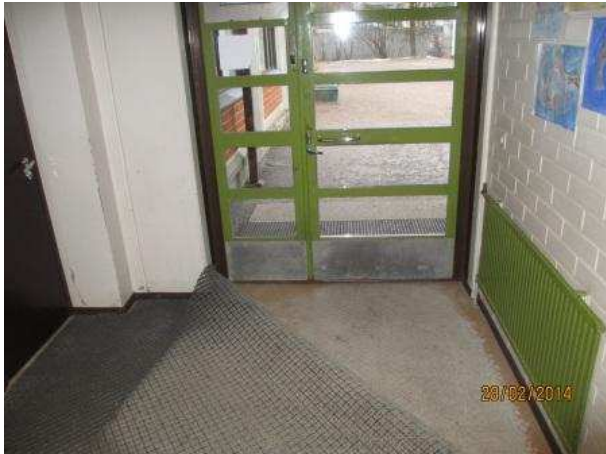
Maalatussa betonilattiassa on kohonnutta kosteutta ulko-oven edessä. Lattian maalipinta on kulunut pois lähes kokonaan ja betonilattia on rapautunut. Lukemat betonilattiasta ulko-oven edessä on 75-115 ja kuivalla alueella 55-75. Maalatuissa tiili- ja betoniseinissä ei ole kohonnutta kosteutta, lukemat seinistä on 40-65.

24. TUULIKAAPPI 101, lattiabetonissa on kohonnutta kosteutta ulko-oven edessä. Lattian maalipinta on kulunut ja lattiabetonissa on rapautumisvauriota.

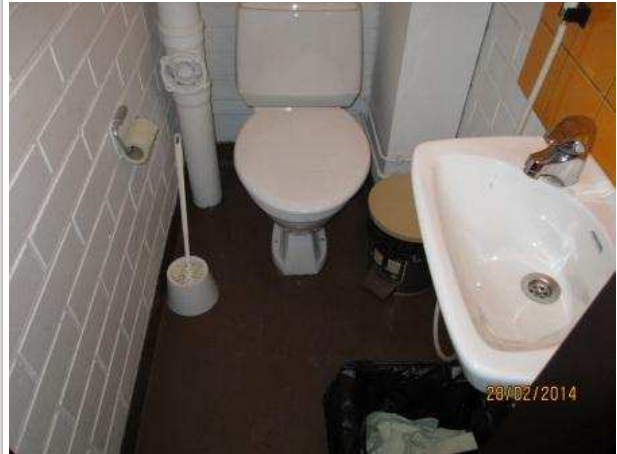
Lattian muovimaton alla on kohonnutta kosteutta wc-istuimen ympärillä ja matto on irti lattiabetonista wc-istuimen edessä. Lukemat lattiasta vaurioalueella on 75-85 ja kuivalla alueella 55-65. Maalatuissa tiiliseinissä ei ole kohonnutta kosteutta, lukemat seinistä on 40-45.

25. WC 102, lattian muovimaton alla on kohonnutta kosteutta wc-istuimen ympärillä. Matto on irti lattiasta wc-istuimen edestä.

Toimenpidesuosituks	<p>WC 102, WC 116, WC 136, WC 149, WC 155, WC 156, WC 157, WC 158 Lattian muovimaton seuranta.</p> <p>OPETUSTILA 108: Lattialaattojen seuranta pesualtaan kohdalla.</p> <p>KIRJASTO 127: Lattian kosteusmittaus viiltomittauksin irti olevan muovimaton alapuolelta.</p> <p>SIIVOUSKOMERO 128: Väliseinän vieressä olevien vesiputkien läpivientien tiivistäminen. Lattian muovimaton seuranta, tiiliseinän alaosan luonnollinen kuivuminen.</p> <p>RUOKASALI 162: Katon vaurioituneen akustolevyn uusiminen. Lattialaattojen kiinnityksen seuranta oviaukon edessä. Siivouskomeron vastaisen tiiliseinän alaosan luonnollinen kuivuminen.</p> <p>ASTIANPESU 163: Viemärin pystylinjassa olevan puhdistusluukun tiivisteiden uusiminen.</p>

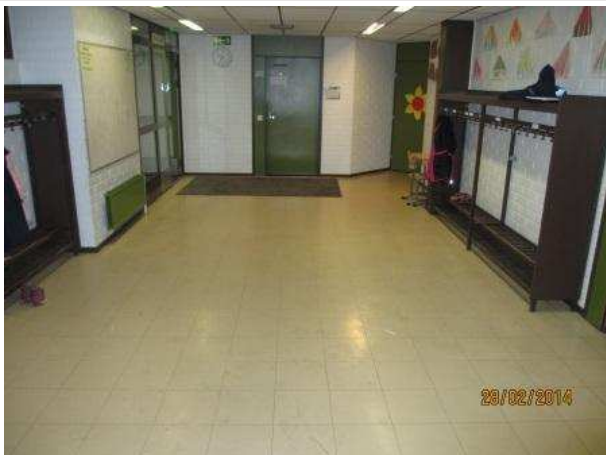
Lattian pintamateriaalina on vinyylilaatta, lattiassa ei ole kohonnutta kosteutta, lukemat lattiasta on 50 - 55.

26. AULA 106, lattiassa ei ole kohonnutta kosteutta.

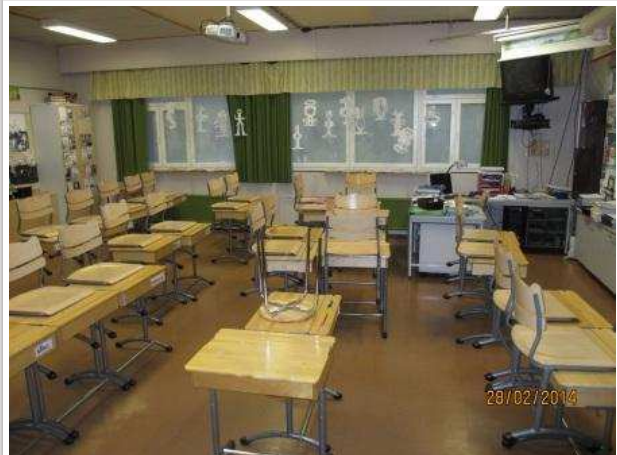
27. OPETUSTILA 107, lattiassa ja seinissä ei ole kohonnutta kosteutta.

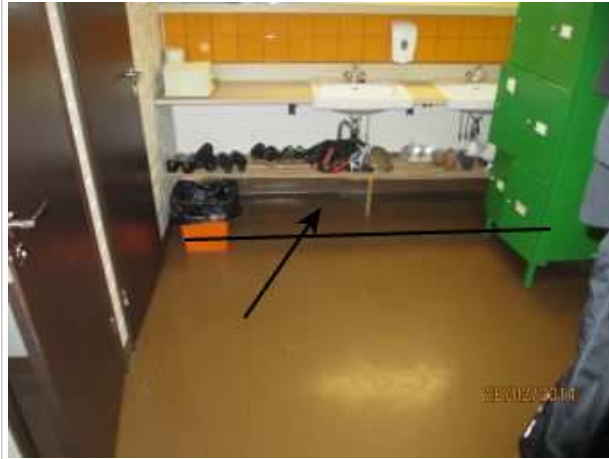
Lattian muovimaton alla on kohonnutta kosteutta pesualtaiden alapuolella takaseinän vieressä 0,7 m levydellä, lukemat lattiassa takaseinän vieressä on 65-80 ja kuivalla alueella 50-55. Maalatuissa tiiliseinissä ei ole kohonnutta kosteutta, lukemat seinistä ovat 40-45.

28. WC 116, lattian muovimaton alla on kohonnutta kosteutta takaseinän vieressä pesuallaiden alapuolella.

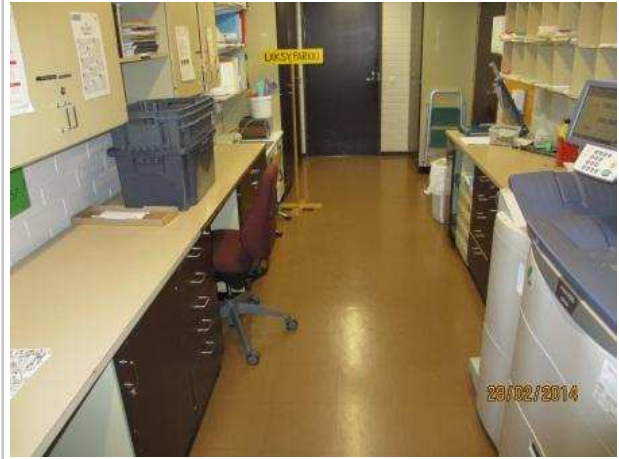
29. MONISTAMOHUONE 124, lattiassa on kohonneita lukemia koko huoneen alalla.

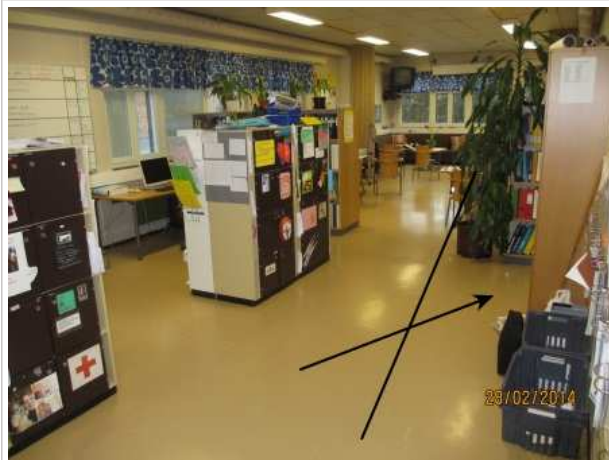
30. OPETTAJIEN HUONE 125, lattiassa on kohonneita lukemia kirjaston ja monistamohuoneen vastaisen seinän vieressä.

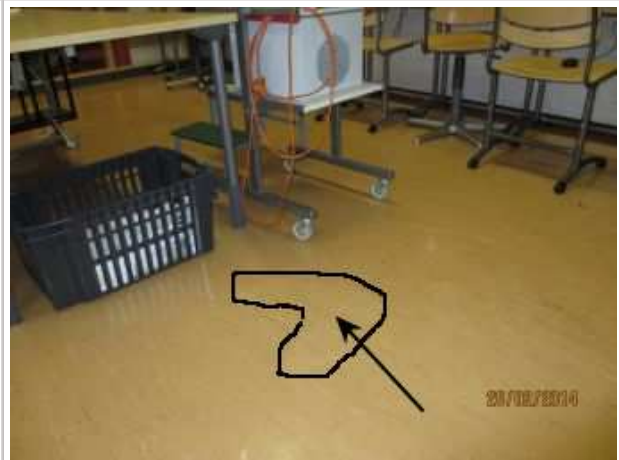
31. KIRJASTO 127, lattian muovimatto on irronnut paikoitellen alustasta. Kuvaan merkitty yksi vauriokohta.

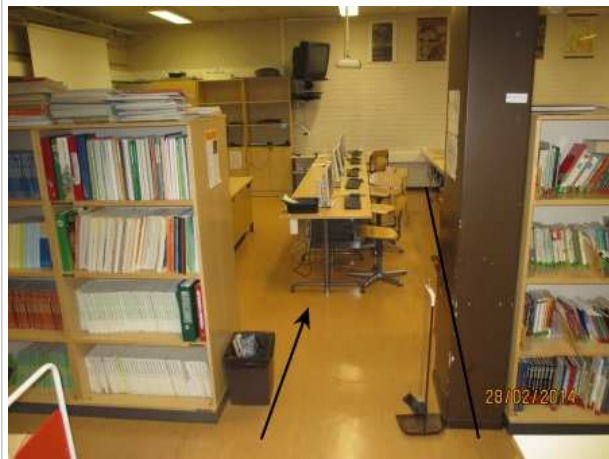
32. KIRJASTO 127, lattian pintamateriaalin on muovimatto, lattiassa on kohonneita lukemia oviaukosta takaseinälle.

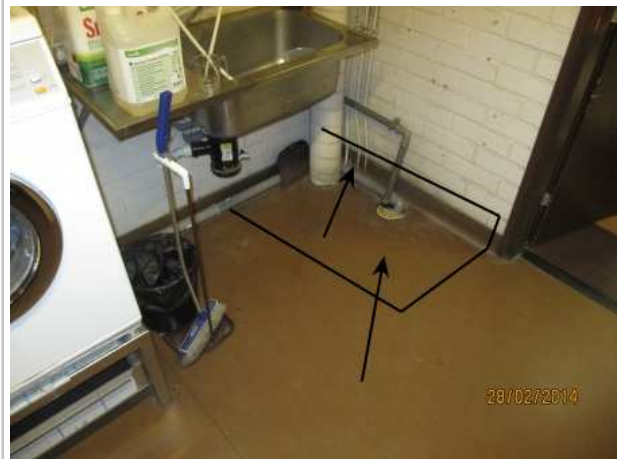
33. SIIVOUSKOMERO 128, lattian muovimaton alla on kohonnutta kosteutta lattiakaivon vieressä 0,5 m² alalla. Väliseinän tiiliseinän alaosa on kastunut lattiakaivon vierestä. Vesiputkien läpiviennit lattiasta vuotavat, alapuolella olevan varaston katosta tippuu vettä.

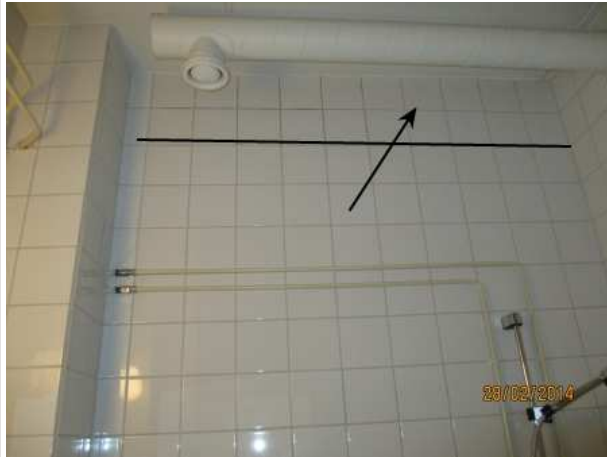
34. SIIVOOJIEN SOSIAALITILAN WC 147, takaseinän yläosassa seinälaittojen alla on kohonnutta kosteutta 0,3 m katosta alaspäin.

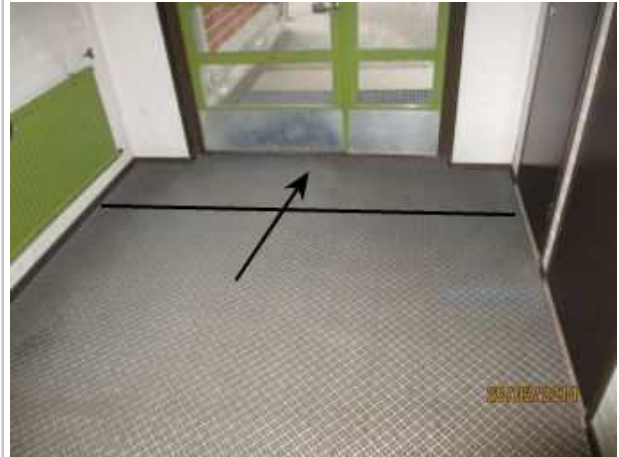
35. TUULIKAAPPI 154, betonilattiasa on kohonnutta kosteutta ulko-ovien edessä. Betonilattian pinta on rapautunut ja lattiassa on halkeamia.

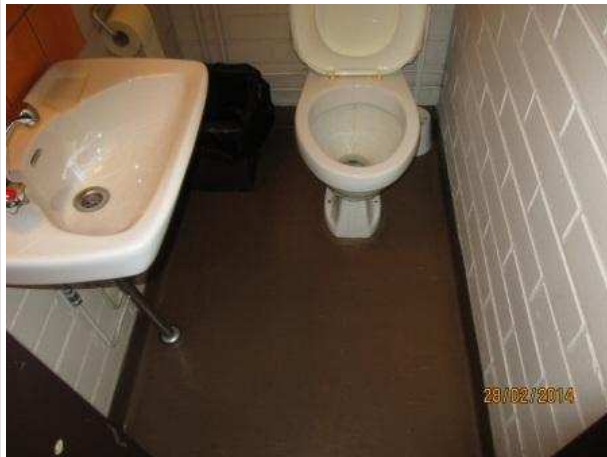
36. WC 157, lattian muovimaton alla on kohonnutta kosteutta koko tilan alalla. Seinissä ei ole kohonnutta kosteutta.

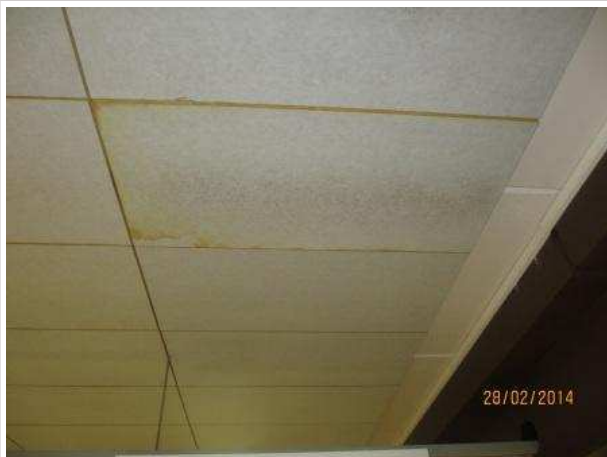
38. RUOKASALI 162, yhdessä katon akustolevyssä on kosteuden aiheuttama vauriojälki.

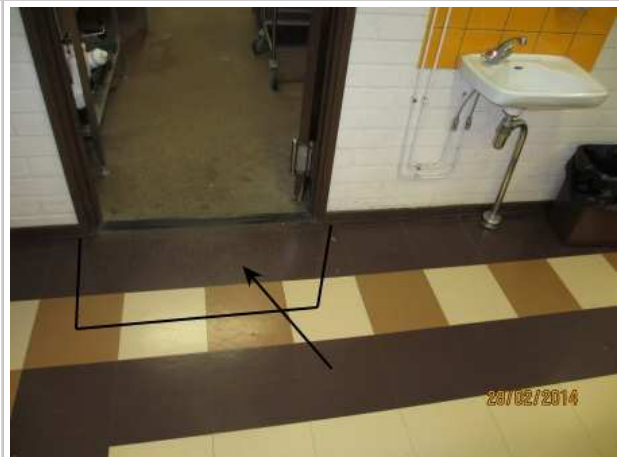
39. RUOKASALI 162, lattialaittojen alla on kohonnutta kosteutta astianpesutilan oviaukon edessä.

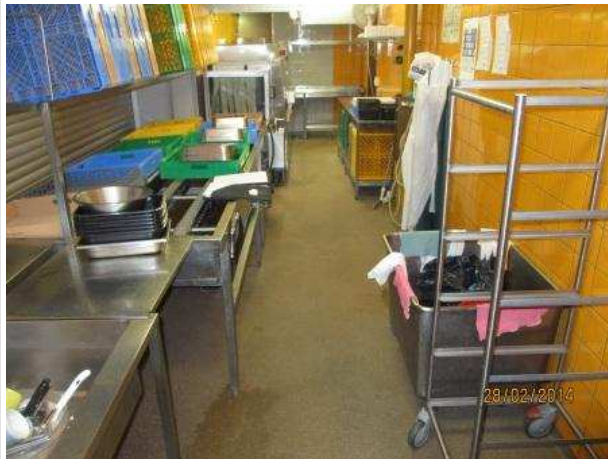
40. ASTIANPESU 163, oikean sivuseinän alimpien seinälaattojen alla on kohonnutta kosteutta 2 m leveydellä.

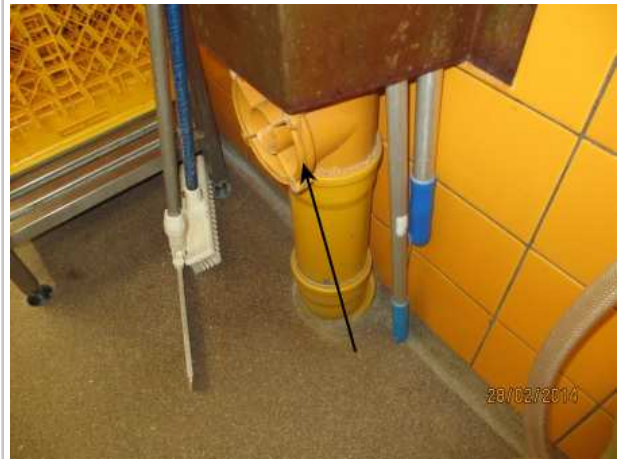
41. ASTIANPESU 163, viemäriputken puhdistusluukun kohdalta tulee viemärihajuja.

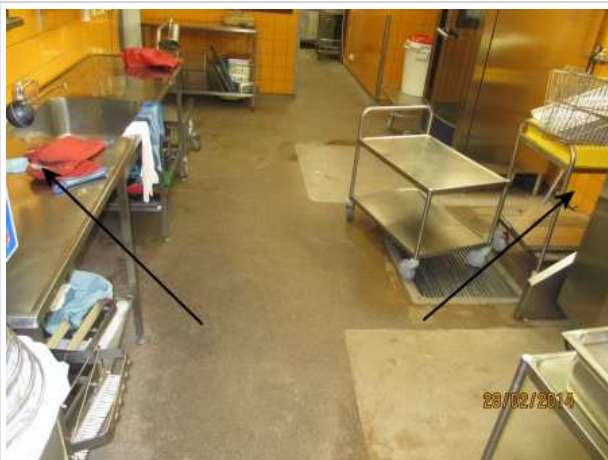
42. KEITTIÖ 168, seinälaattojen alla on kohonnutta kosteutta 0,5 m korkeuteen patojen ja uunien takana sekä työtasojen takana.

Lattian ja seinien pintamateriaalien uusiminen muutaman vuoden kuluessa. Saneerauksen yhteydessä seinien ja lattiabetonin kosteusmittaus ja tarvittaessa rakenteiden koneellinen kuivaus.

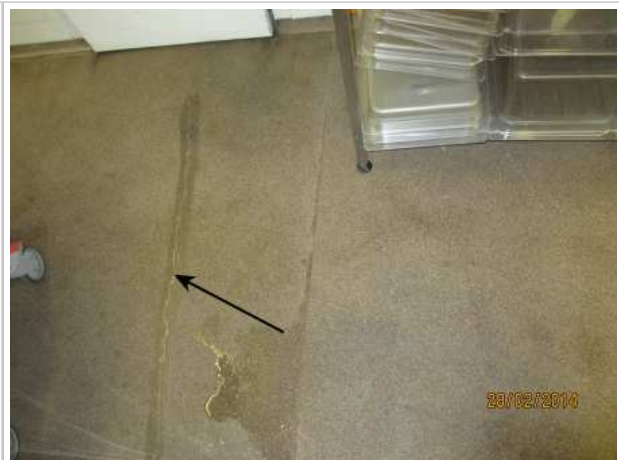
43. KEITTIÖ 168, lattian massapinnotteessa on useita halkeamia.

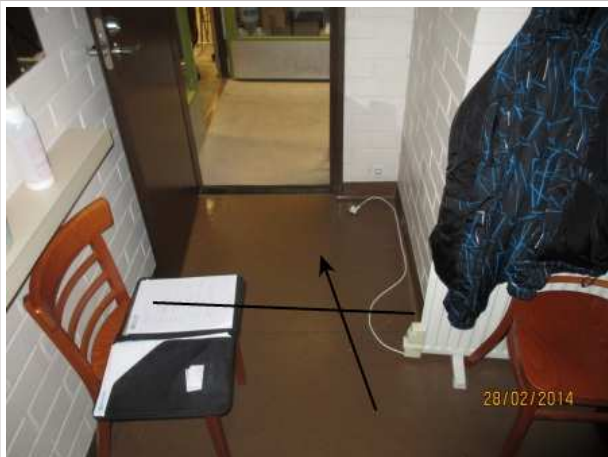
Vaurioalueet jatkuu	<p>Sosiaalitalan lattian muovimaton alla on kohonnutta kosteutta oviaukon edessä 1 m² alalla. Kuivan alueen lukemat lattiasta ovat 60-65 ja oven edessä 65-90, lattian on kiinni alustassa. Ulko- ja väliseinissä ei ole kohonnutta kosteutta, lukemat ovat 40-65.</p> <p>SIIVOUSKOMERO 173: Lattian muovimaton alla on kohonnutta kosteutta koko huoneen alalla, lukemat lattiasta on 80-100. Seiniä ei voinut mitata irtaimiston takia.</p> <p>PERKAUSHUONE 175: Oikean väliseinän maalatussa tiiliseinässä on kohonnutta kosteutta 0,15 korkeuteen, lukemat seinän alaosaan on 65-85, kuvien seinien lukemat ovat 40-55.</p> <p>OPETUSTILA 183: Lattian pintamateriaalina on vinyylilaatta, lattiassa ei ole kohonnutta kosteutta, lukemat lattiasta on 50 - 55. Ulkoseinä on maalattu betoniseinä, seinässä ei ole kohonnutta kosteutta, lukemat seinästä ovat 55-65. Väliseinän tiiliseinässä on pystysuuntainen halkeama katosta lattiaan, väliseinissä ei ole kohonnutta kosteutta. Ulkoseinän elementtisaumassa on pystysuuntainen halkeama.</p>

44. HENKILÖKUNNAN SOSIAALITILA 171, lattian muovimaton alla on kohonnutta kosteutta oviaukon edessä 1 m² alalla.

Lattian muovimaton kiinnityksen seuranta.

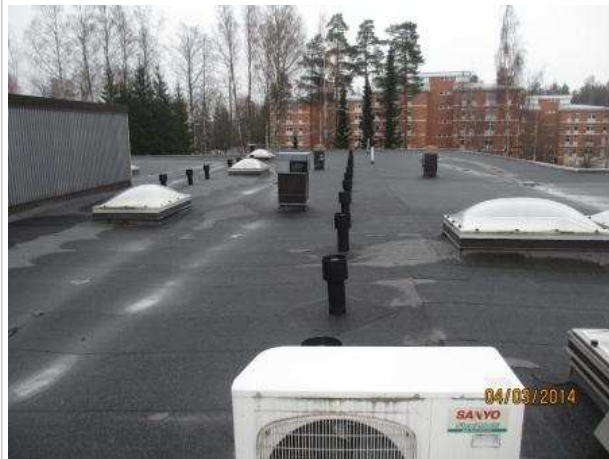
45. VESIKATTO, kate on uusittu muutama vuosi sitten. Vesikatteessa ei ole vaurioita.

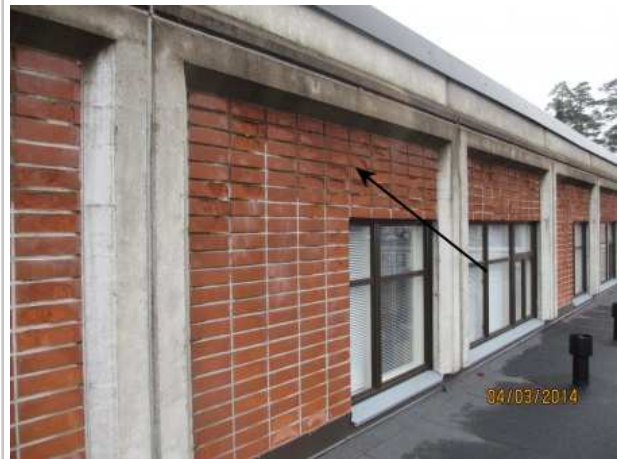
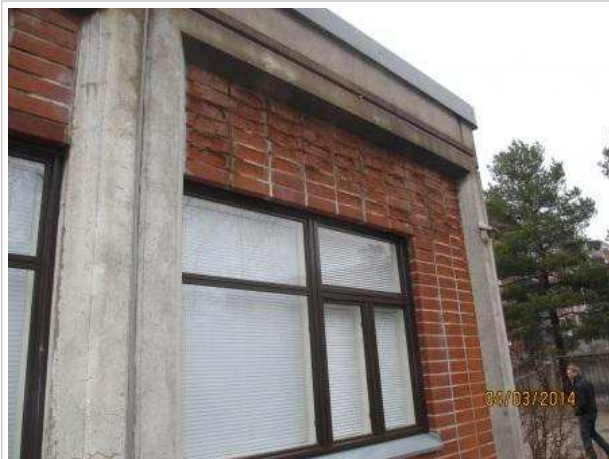
Vaurioalueet	JULKISIVU: Julkisivun tiililaatoissa on pakkasrapautumisen aiheuttamia vauriota, tiililaattojen pinnasta on irronnut kappaleita. Ikkunoiden vesipeltien päiden ja seinien liitoskohdat on puutteellisesti tiivistetty. Puu- ja metallityösalin yhden ikkunan vesipeltiä ei ole kiinnitetty seinärakenteeseen.
Toimenpidesuosituks	Julkisivun ja ikkunoiden kuntotutkimus. Huonosti kiinni olevien vesipeltien kiinnittäminen seinärakenteeseen ja vesipeltien päiden ja seinien liitoskohdan tiivistäminen.

46. JULKISIVU, ulkoseinien tiililaatoissa on pakkasrapautumaa. Tiililaatoista on irronnut kappaleita.

47. JULKISIVU, ulkoseinien tiililaatoissa on pakkasrapautumaa. Tiililaatoista on irronnut kappaleita.

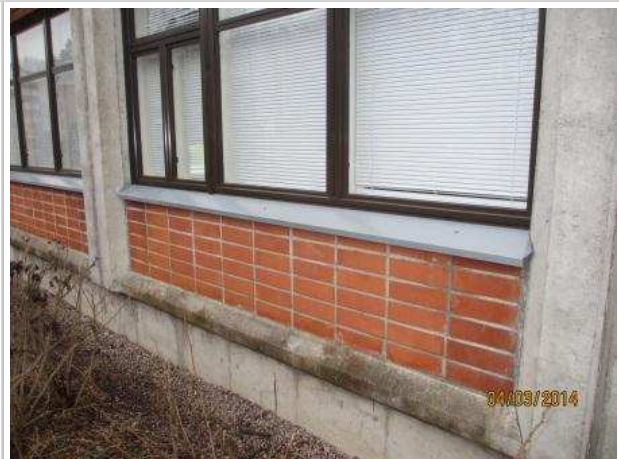
48. JULKISIVU, kuva puu- ja metallityösalin kohdalta. Ikkunan vesipeltiä ei ole kiinnitetty seinärakenteeseen.

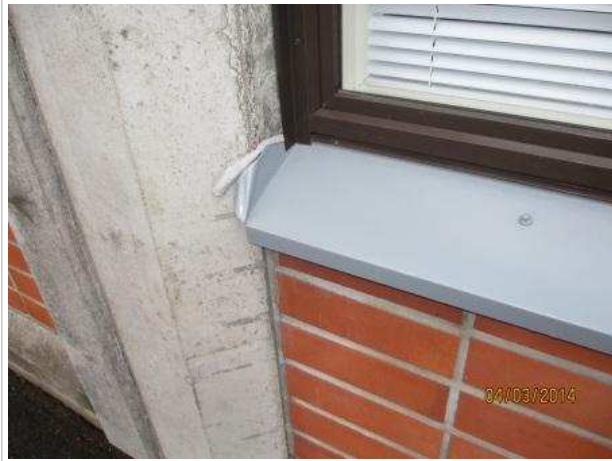
49. JULKISIVU, ikkunoiden vesipeltien päiden ja seinän liitoskohta on puutteellisesti tiivistetty.
