KUNTOTUTKIMUS- RAPORTTI

PÄHKINÄRINTEEN KOULU
JULKISIVUJEN KUNTOTUTKIMUS

5.6.2015

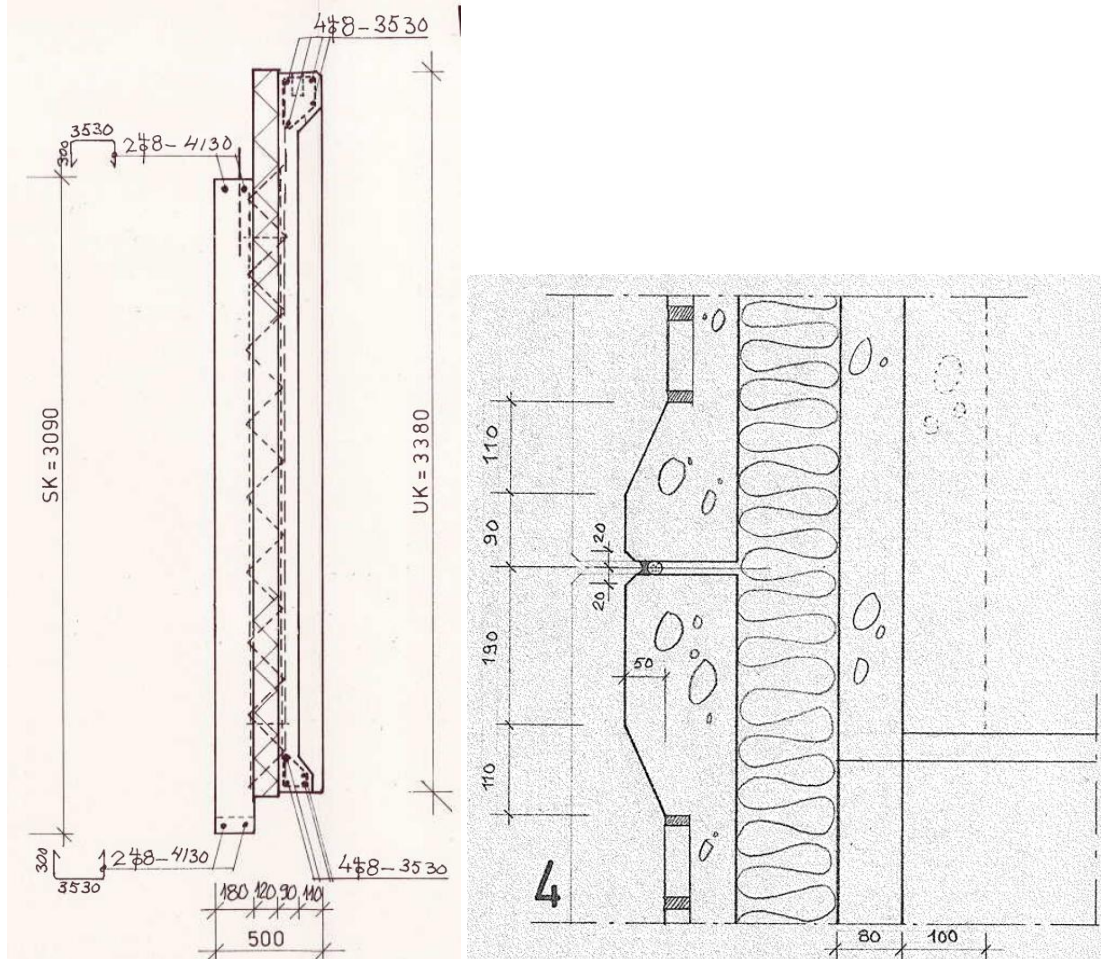
Kuvat 1 ja 2. Sandwich-julkisivuelementtien rakenteita, esimerkkejä.

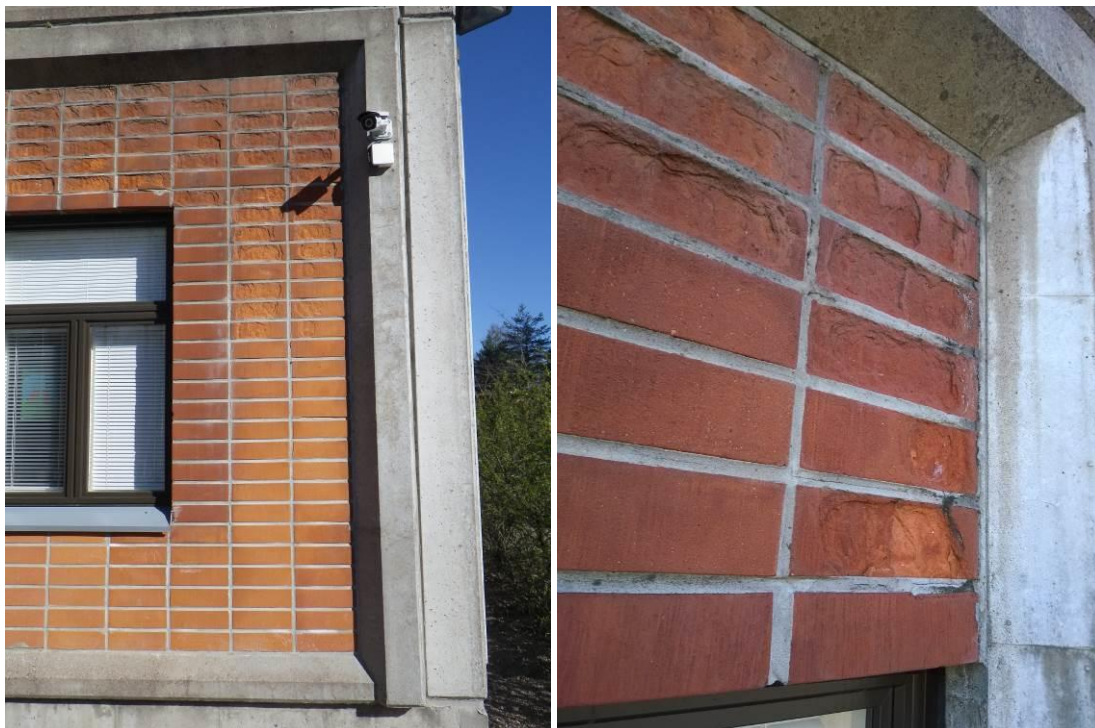
Julkisivuelementtien vauriot koostuvat pääosin tiililaattojen rapautumisesta ja paikallisista teräskorroosiovaurioista. Tiililaattojen rapautuminen keskittyy rasitetuille etelälänsijulkisivuille ylimpien elementtien yläosiin, joissa tiililaattojen ulkopinta on monin paikoin irronnut rapautumisen seurauksena. Pistokoeluonteisella koputtelulla ei havaittu laajamittaisia irtonaisia alueita jo vaurioituneiden alueiden lisäksi, mutta pakasrapautumisen aiheuttama tiililaattojen rapautuminen on oletettavasti kuitenkin jatkuvasti etenevässä tilassa. Lisäksi tiilipinnoissa esiintyy paikoitellen kosteuden liikkeisiin viittaavia suolakiteytyksiä. Betonin rapautumista ei havaittu.

Kuvat 3 ja 4. Tiililaattojen ulkopinnan rapautumista, esimerkkejä. Vauriot esiintyvät pääosin kosteusrasitettujen elementtien yläosissa, joihin elementin profiili todennäköisesti johtaa vettä yläpuolelta.

- Elementtisaumat ovat huonossa kunnossa ja paikoitellen elementtien profiloitu osuus on mahdollistanut veden tunkeutumisen saumasta rakenteeseen.
- Näkyvät tiilien vauriot (merkitty julkisivukuviin) ovat pinnallisia ja rajoittuvat tiiliin. Syynä on tiilien tekstuurvika/alhainen polttoaste ja sen kautta heikko pakkasenkestävyys. Elementin profiloitu muoto on ohjannut vettä yläosien tiiliin jopa pelkkää viistosadetta runsaammin ja edesauttanut rapautumista.

- Betonipintaisten piilien ja sokkeleiden paikallisten teräskorroosiovaurioiden korjaukset + kaikkien pinnoittamattomien betonipintojen pinnoitus.
- Tiililaattapintaisten osuuksien peittävä korjaus (esim. levyverhouksella) vähintään niiltä osin (rasitettujen ilmansuuntien ylimpien elementtien yläosat), kun rapautumista esiintyy.
- Kosteusrasituksen pienentäminen julkisivuilla: räystään profiloitujen osien pellitys ja valuvan veden ohjaus irti julkisivusta. Ylimpien elementtien ylöspäin viistot osat suositeltavaa pellittää kauttaaltaan siten, että elementtisauma jää suojaan.
- Elementtisaumojen uusiminen kokonaisuudessaan
- Myrskypeltien lisäys räystäälle tai räystäspellityksen uusiminen ja yhdistäminen julkisivun profiloituun osaan

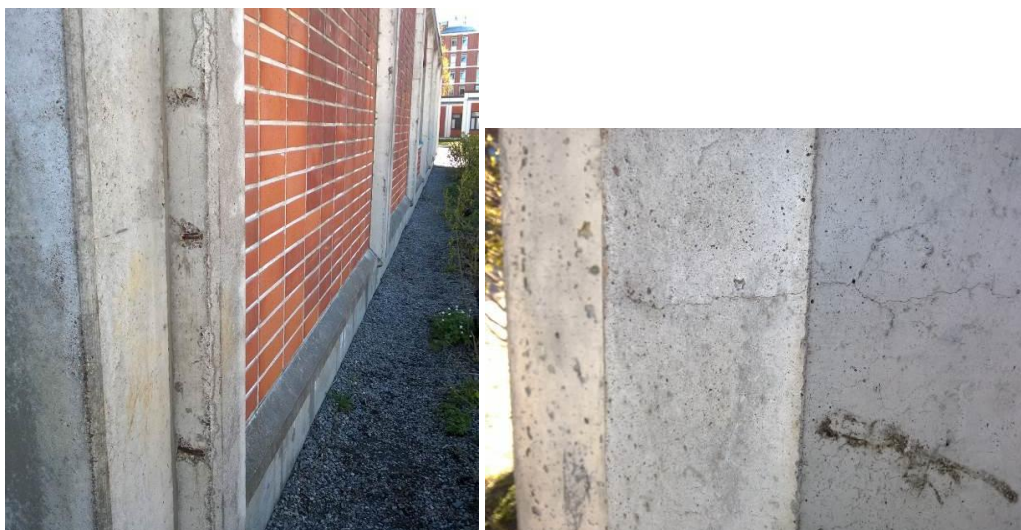
Teräskorroosiovaurioita esiintyy paikallisesti betonipintaisten elementtien pielen hakaterästen kohdilla. Vaurioituneissa kohdissa teräkset olivat hyvin lähellä pintaa, jopa alle 5 mm syvyydellä. Myös muilla alueilla esiintyy paikallisesti hakaterästen kohdilla

betonin kuivumiskutistuman tai plastisen vaiheen muodonmuutosten synnyttämiä säröjä, joiden yhteydessä ei kuitenkaan esiintynyt ruostejälkiä tai laajempaa halkeilua.

Kuvat 5 ja 6. Paikallisia teräskorroosiovaurioita elementin pielessä. Paikoitellen pielissä esiintyy säröjä, joihin ei vielä liity pitkälle edenneitä teräskorroosiovaurioita.

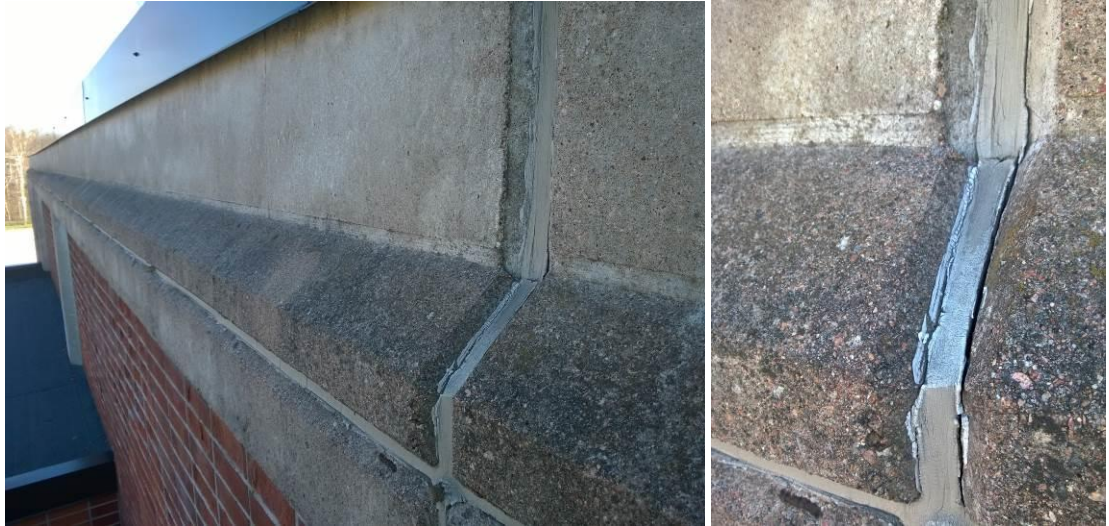
Elementtisaumat ovat monin paikoin menettäneet elastisuutensa ja irronneet alustaansa tai muutoin vaurioituneet. Erityisen ongelmallisia ovat räystäällä sijaitsevat saumat, jotka elementtien geometrian takia mahdollistavat vaurioituneina kosteuden kulkeutumisen suoraan rakenteeseen.

Kuvat 7 ja 8. Elementtisaumat ovat etenkin rasetetuilla alueilla heikossa kunnossa. Profiloitujen elementtien viistoilla osilla sijaitsevat saumat ovat erityisen heikossa kunnossa

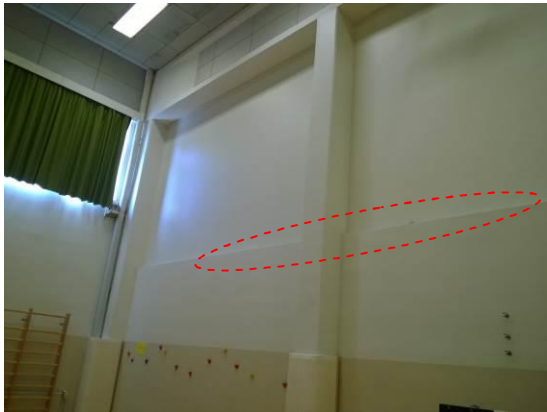
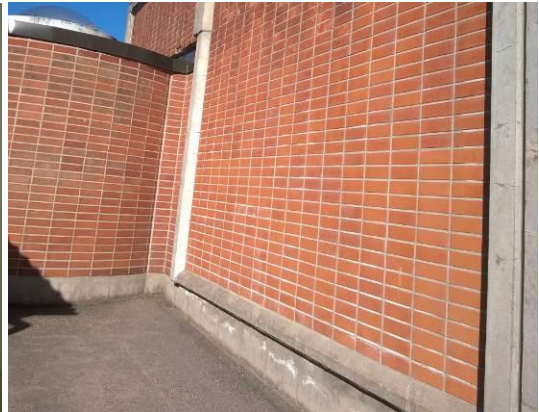
Kuvat 9 ja 10. Kosteusvaurioalue liikuntasalin eteläsivulla maan pinnan tasossa. Ulkopuolella vastaavassa kohdassa näkyy sokkelirakenteessa kosteusjälkiä.

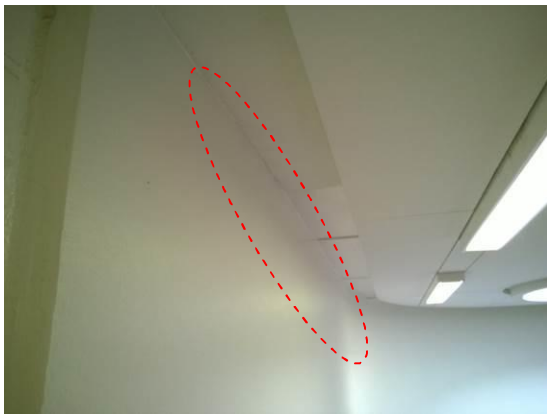
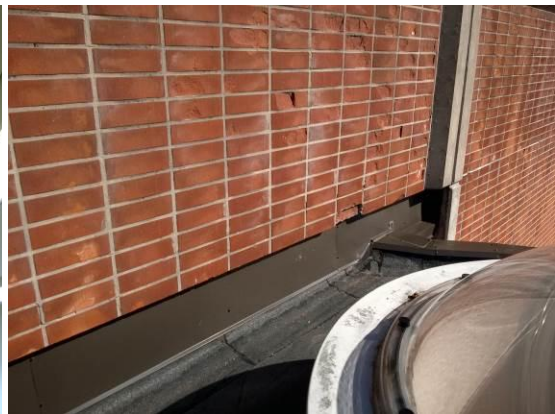
Kuvat 11 ja 12. Katon ja seinän liittymässä esiintyy kosteusjälkiä liikuntasalin viereisessä portaikossa. Katolla bitumikermin ylösnosto ja pellitys liittyy osittain rapautuneeseen, huokoiseen tiililaattapintaan. Myös elementtisaumoissa ja yläräystäässä on puutteita.

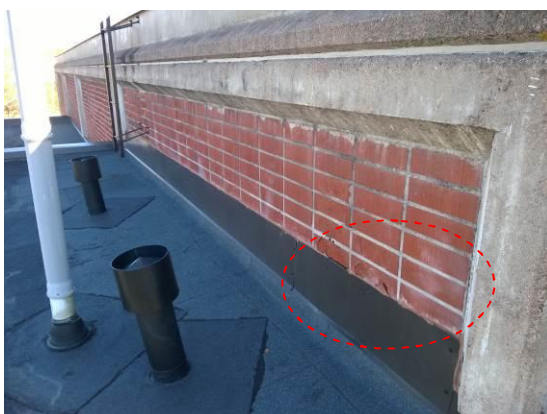
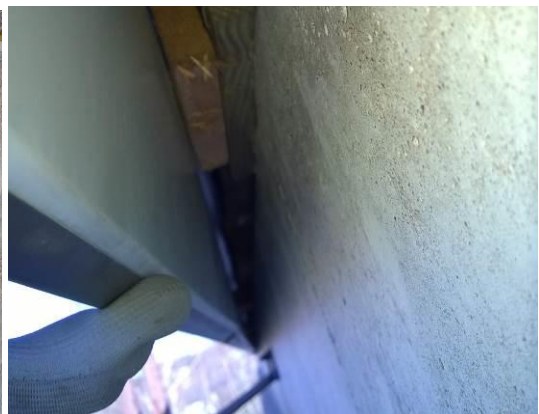
Kuvat 13 ja 14. Kermien ylösnostot liittyvät paikoitellen epätiivisti rapautuneisiin tiililaattoihin. Räystäiden myrskypeltejä puuttuu ja räystäspellitys on matala.

- Räystäspellitykset ovat osittain matalat ja myrskypeltejä ei ylemmillä katoilla ollut.
- Näytteiden porarei'istä ei visuaalisesti havaittu kosteusvaurioituneita eristeitä.
