## OMAKOTITALO, HUKANTIE 5, VANTAA

### LVIRS- TEKNINEN KUNTOARVIO

**Kuntoarvion ajankohta:** 01.04.2009  
**Raportin päiväys:** 09.04.2009  
**Tilaaajan yhteyshenkilö:** Mikko Krohn, Vantaan kaupunki, (09) 839 22377

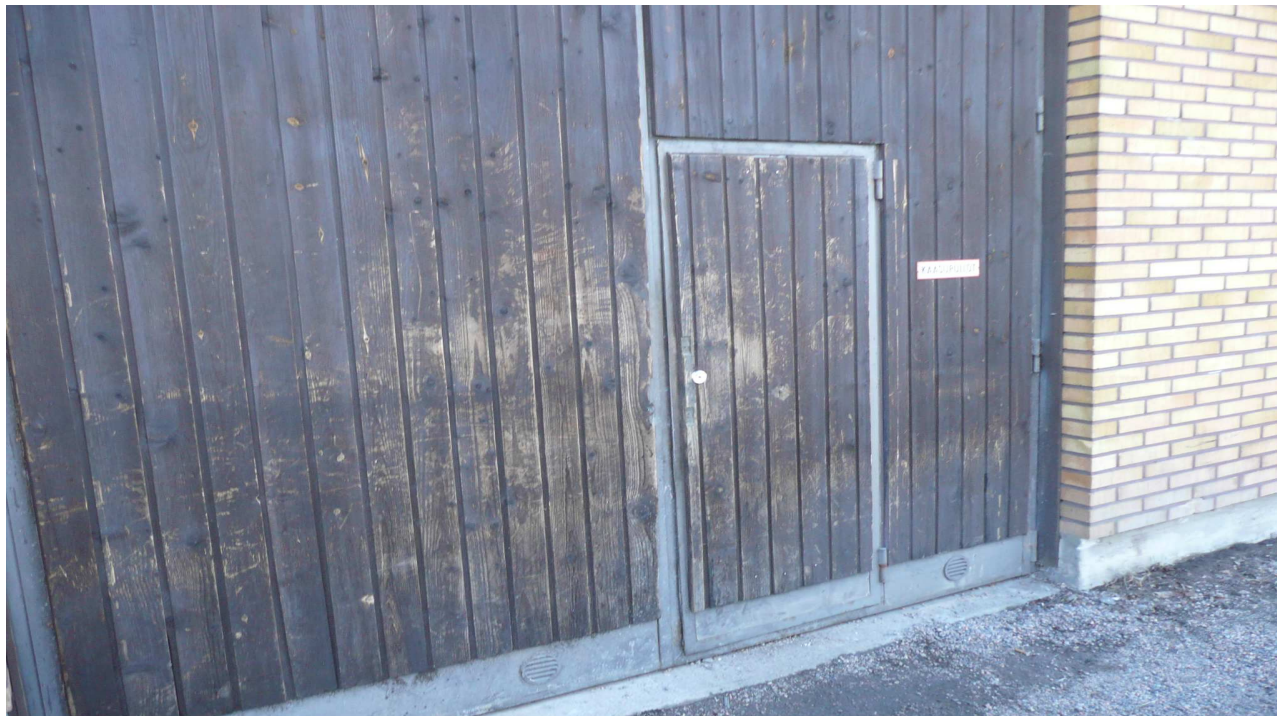
Paneelipintaisissa puuovissa esiintyy vaihtelevissa määrin voimakasta pinnan kulumista (**RAK-kuva 1**). Lukot toimivat suhteellisen hyvin. Ovet tulee kunnostaa tarkastelujakson alkupuolella.

R-kuva 1. Puuovien kulumia.

Oville tehdään normaalit huoltotoimenpiteet (lukkojen ja helojen korjaukset/uusimiset) ja maalaus-kunnostukset. Toimenpiteet tulee suorittaa vuonna 2010.

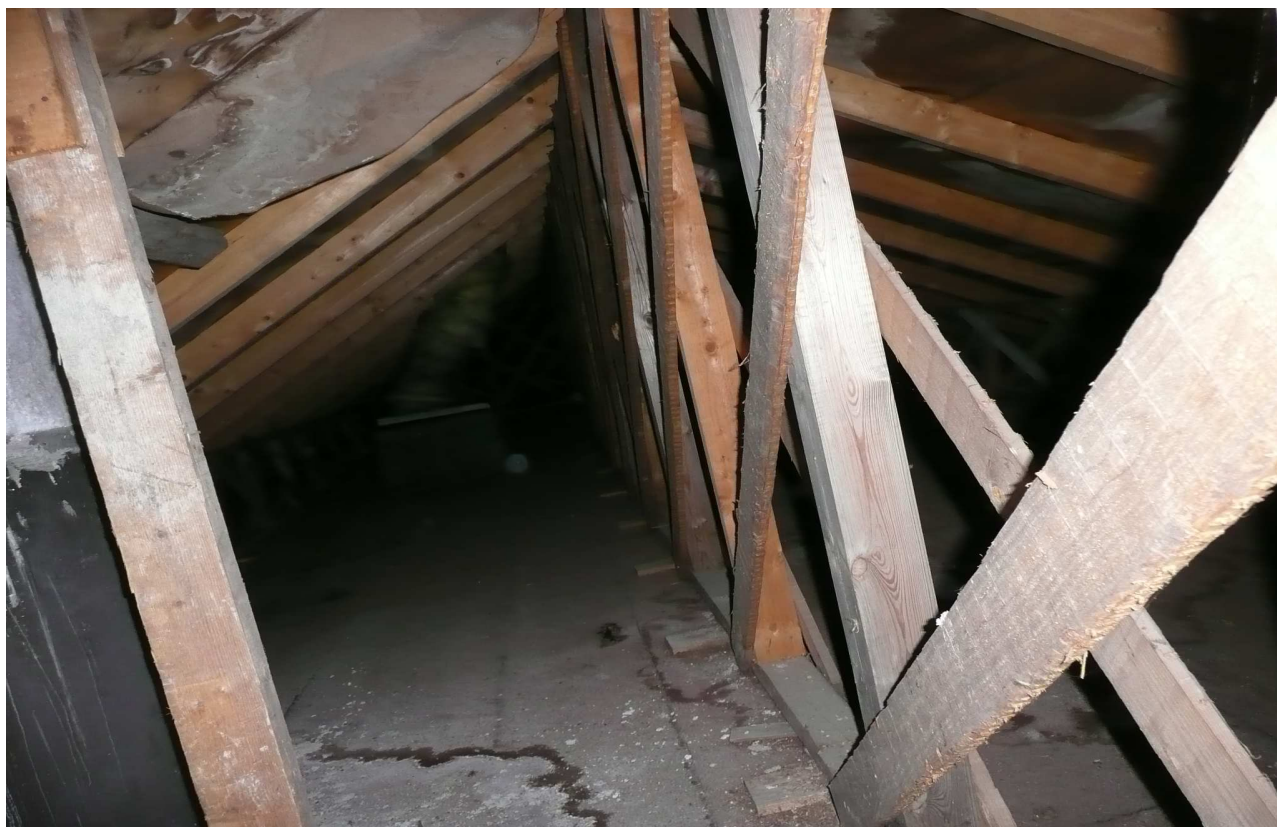
R-kuva 2. Vesikatto on alun perin ollut huopapintainen tasakatto.

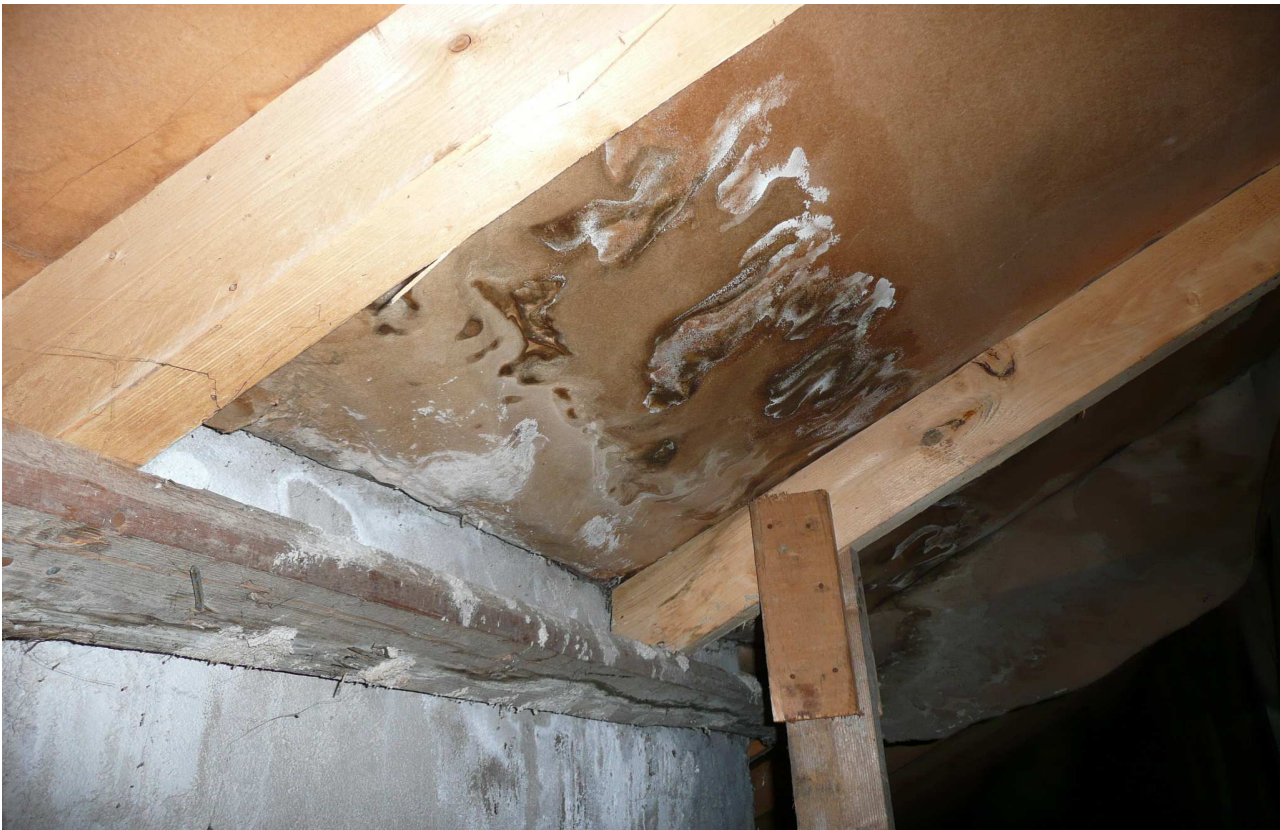
Vesikaton kantavana rakenteena ovat puurakenteiset kattotuolit, jotka tukeutuvat alapuolisiin kantaviin rakenteisiin. Varsinaisena vesikattona toimii ruodelaudoituksen ja aluskatteen päälle asennettu tiilikatekuviainen peltikate. Katon sadevedet ohjataan räystäskourujen ja syöksytorvien avulla alas piha-alueelle. Kulku vesikatolla on hoidettu puurakenteisten kulkusiltojen avulla. Vesikatto on alun perin ollut huopapintainen tasakatto, joka on muutettu harjakatoksi (RAK-kuva 2). Tarkastelun perusteella vesikate on hyvässä kunnossa. Piipun läpiviennin kohdalla on ollut kosteusvaurio. Vaurio näkyy aluskatteen pinnalla harmaana värinä (RAK-kuva 3). Piipun läpivienti tulee tarkastaa / korjata tarkastelujakson alkupuolella.

R-kuva 3. Piipun läpiviennin kosteusvaurio.

Piipun läpiviennin pellit tulee purkaa, suorittaa läpivientien tiivistykset. Asennetaan pellit takasin. Toimenpiteet tulee suorittaa vuonna 2010.

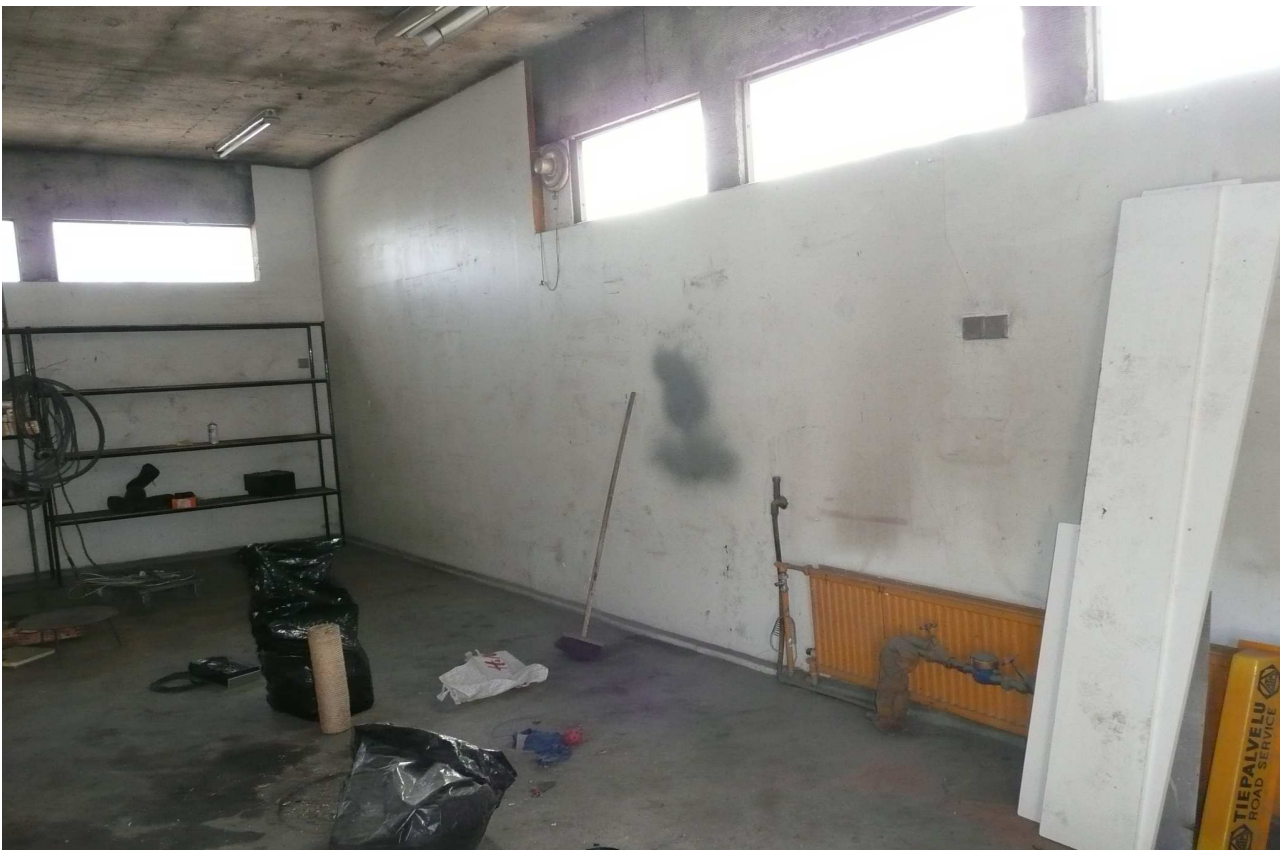
Autotallin lattia on betonilattia. Seinät ovat maalattuja puulevyseiniä. Katossa on palovillalevyt. Tila on melko välttävässä kunnossa (**RAK-kuva 4**). Pintojen korjaus ajoittuu tarkastelujakson alkupuolelle.

R-kuva 4. Autotallin pinnat ovat kuluneet.

Tilassa on suoritettava pintaremontti. Lattia ja seinät maalataan. Uusitaan katon villalevyt. Toimenpiteet tulee suorittaa vuonna 2011.

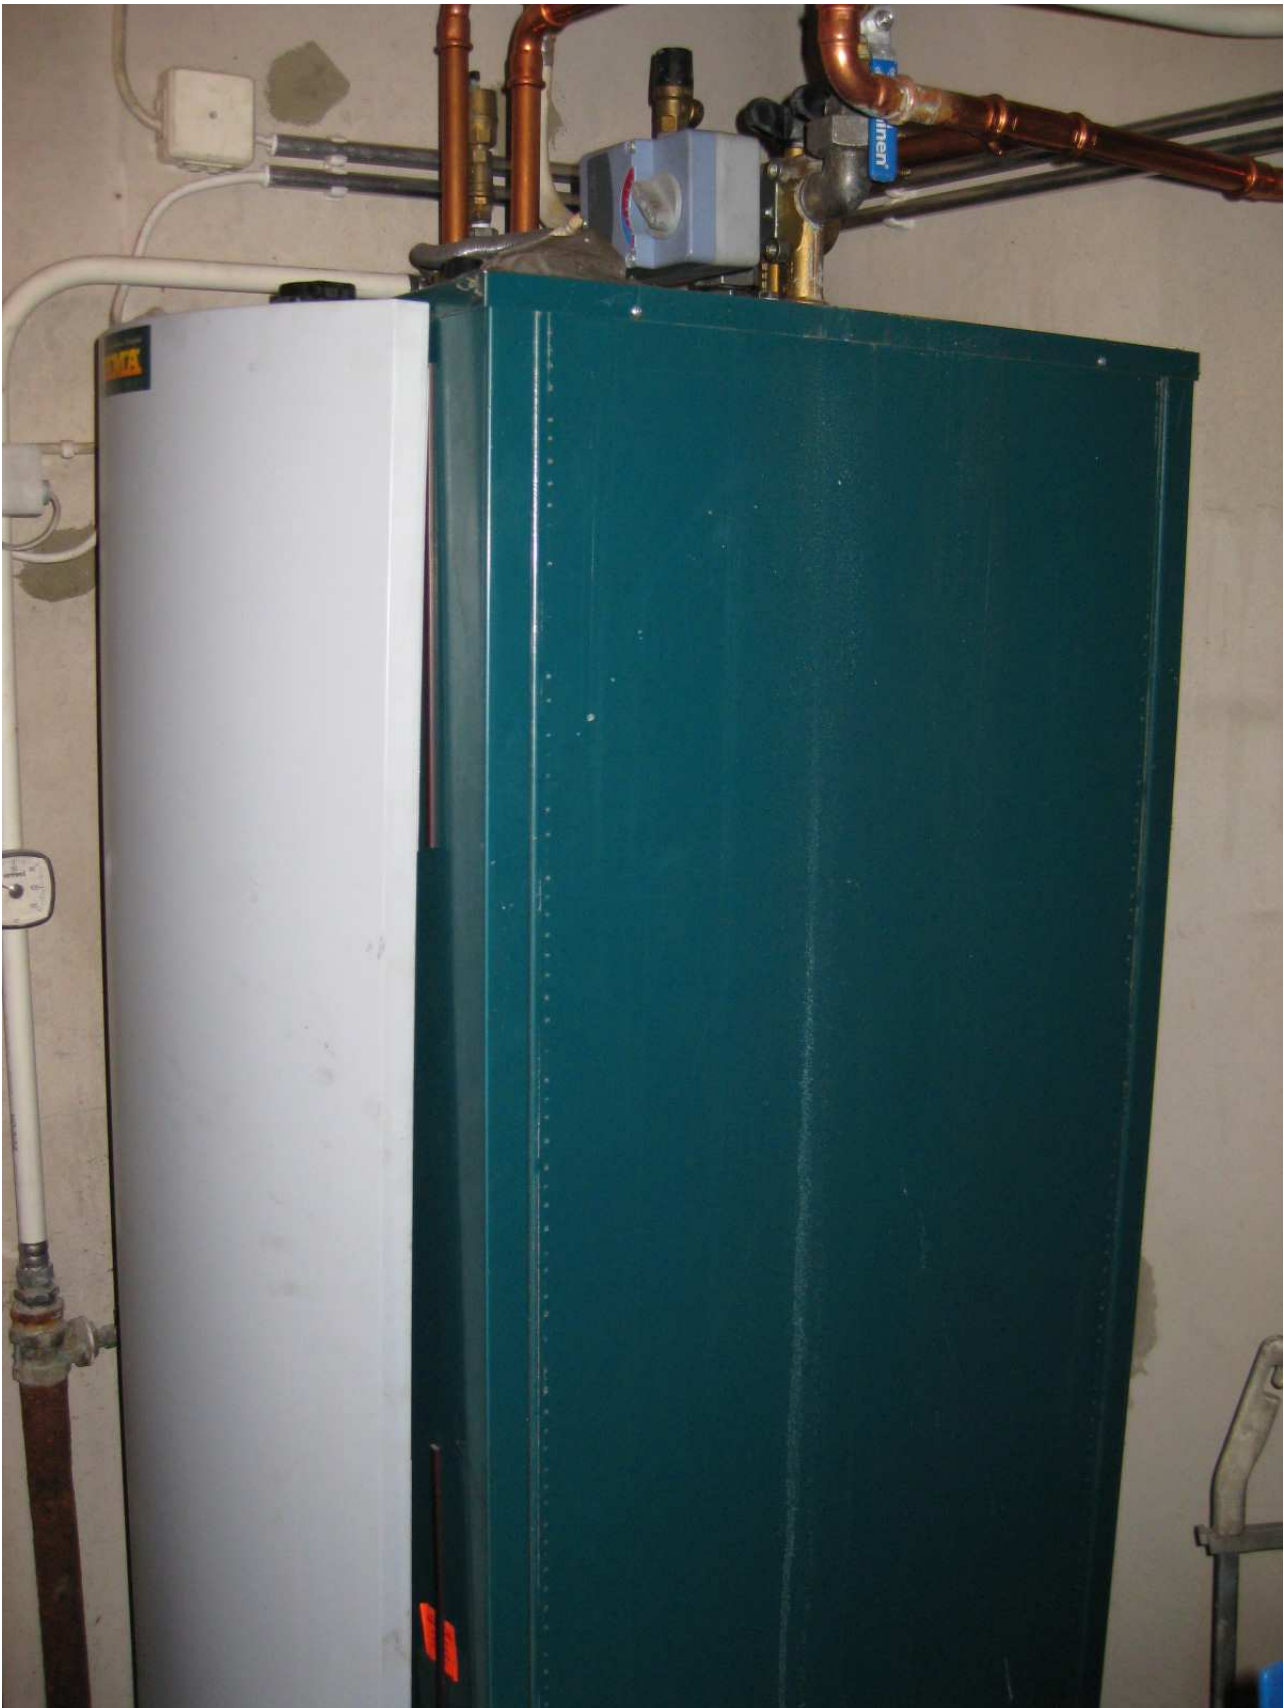
Kiinteistön lämpö tuotetaan kevytöljykattilalaitoksella (LVI-kuva 1). Öljykattila on Jämän valmistama vuodelta 2004. Öljypoltin on Callidusin valmistama ja poltin on öljykattilan ikäinen. Kattila on teknisen iän perusteella kunnossa, eikä sen uusinta ole tarpeellista seuraavan kymmenen vuoden aikana. Öljypolttimen uusinta ajoittuu tarkastelujakson loppupuolelle. Pumppu on Wilon valmistama ja uusittu. Paisunta-astia on uusittu kalvopaisunta-astia.

LVI-kuva 1. Yleiskuva pannuhuoneesta.

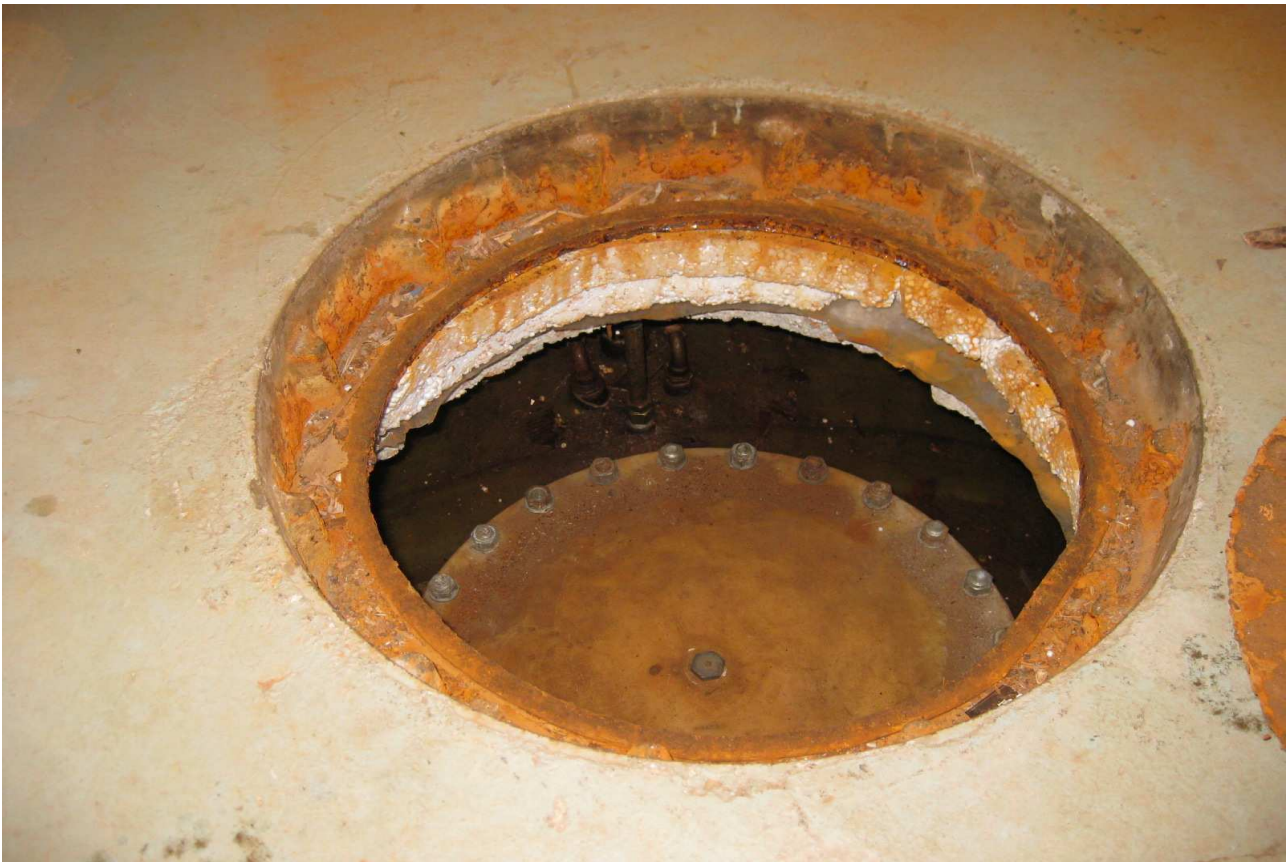
LVI-kuva 2. Yleiskuva öljysäiliön huoltoluukusta.

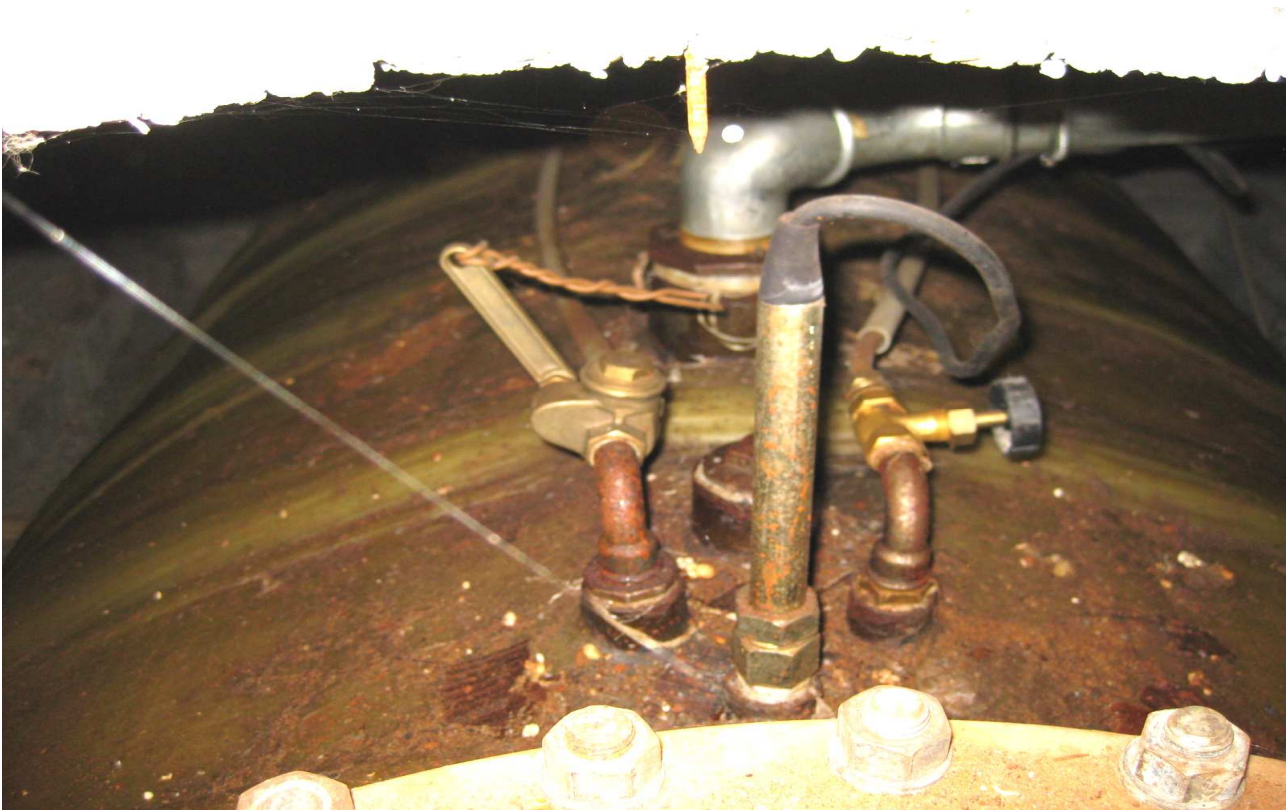
Öljysäiliö on alkuperäinen ja se sijaitsee takavaraston lattian alla (LVI-kuva 2). Öljysäiliö on lasikuituinen 5000 litran säiliö (LVI-kuva 3). Öljysäiliön tarkastuksesta ja puhdistuksesta ei vuokralaisella ollut tietoa, joten öljysäiliö tulisi puhdistaa ja tarkastaa. Öljysäiliö suositellaan puhdistettavaksi ja tarkistettavaksi vähintään viiden - kymmenen vuoden välein ja uusittavaksi n. 30 vuoden välein.

LVI-kuva 3. Yleiskuva öljysäiliöstä.

Öljysäiliö tulee puhdistaa ja tarkastaa sekä säiliön varolaitteet tulee tarkastaa ja huoltaa. Toimenpide tulee suorittaa vuonna 2009.

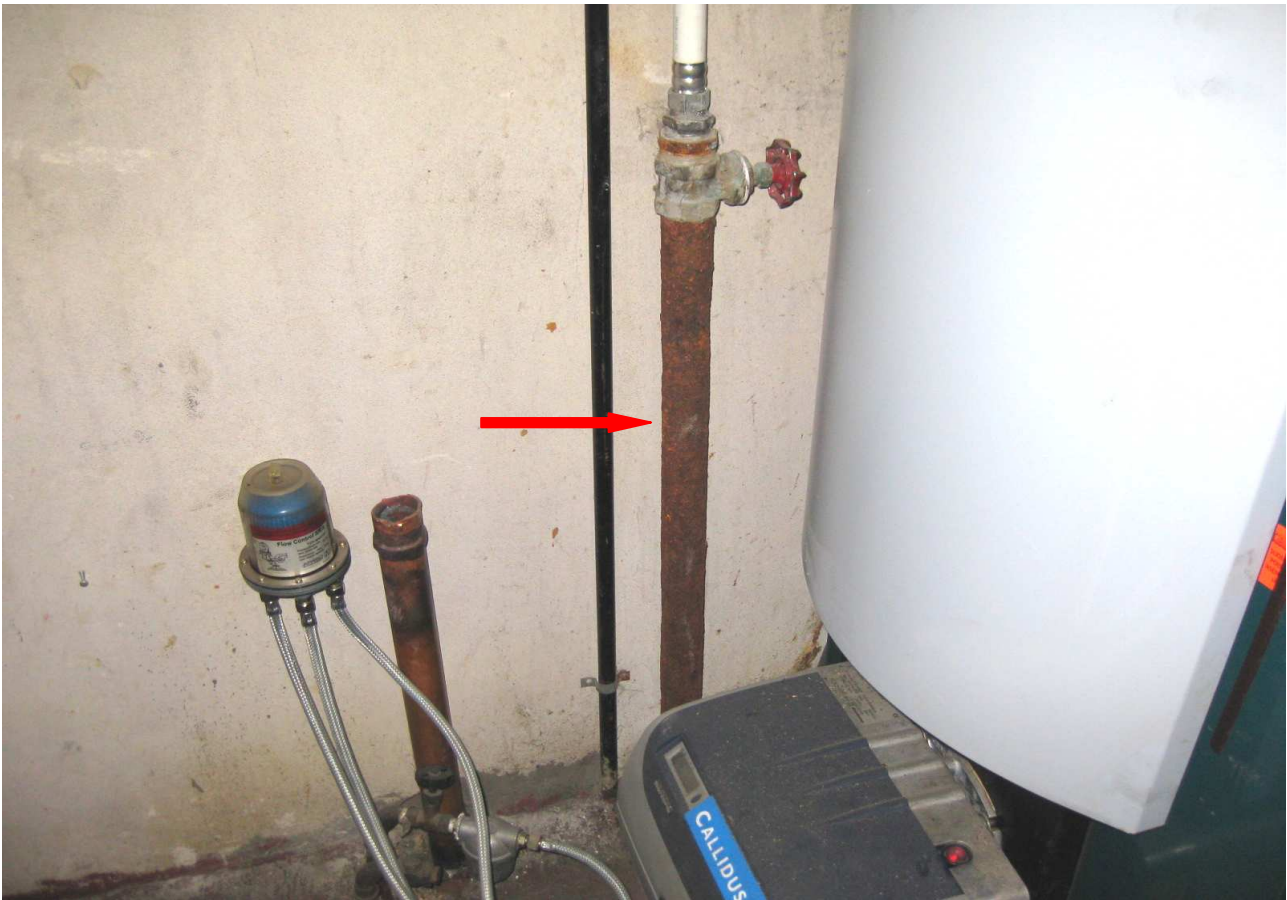
Kiinteistön lämpöjohdot on rakennettu teräsputkesta kierre- ja hitsausliitoksiin. Verkosto on alkuperäinen. Runkojohdot kulkevat pääosin lattian alla piilossa. Pattereiden nousulinjat ovat osin näkyvillä. Runkolinjojen sulk- ja linjasäätöventtiilit ovat osin alkuperäisiä ja osin uusittuja palloventtiileitä, joiden säätöominaisuudet ovat tyydyttävässä / välttävässä kunnossa. Putkistojen kunto on teknisen iän perusteella tyydyttävä / välttävä, mutta pannuhuoneessa on lämpöputkissa melko voimakasta ulkoista korroosiota (LVI-kuva 4). Putkiston todellinen kunto on syytä selvittää putkiston kuntotutkimuksen avulla.

LVI-kuva 4. Yleiskuva syöpyneestä lämpöputkesta.

Lämpöjohtoverkostolle ja lämpöpattereille tulee suorittaa kuntotutkimus, jossa määritellään järjestelmien todellinen kunto ja saneeraustarve. Tutkimus tulee suorittaa röntgenkuvausyksikön hyväksyttävällä tavalla vuonna 2010.

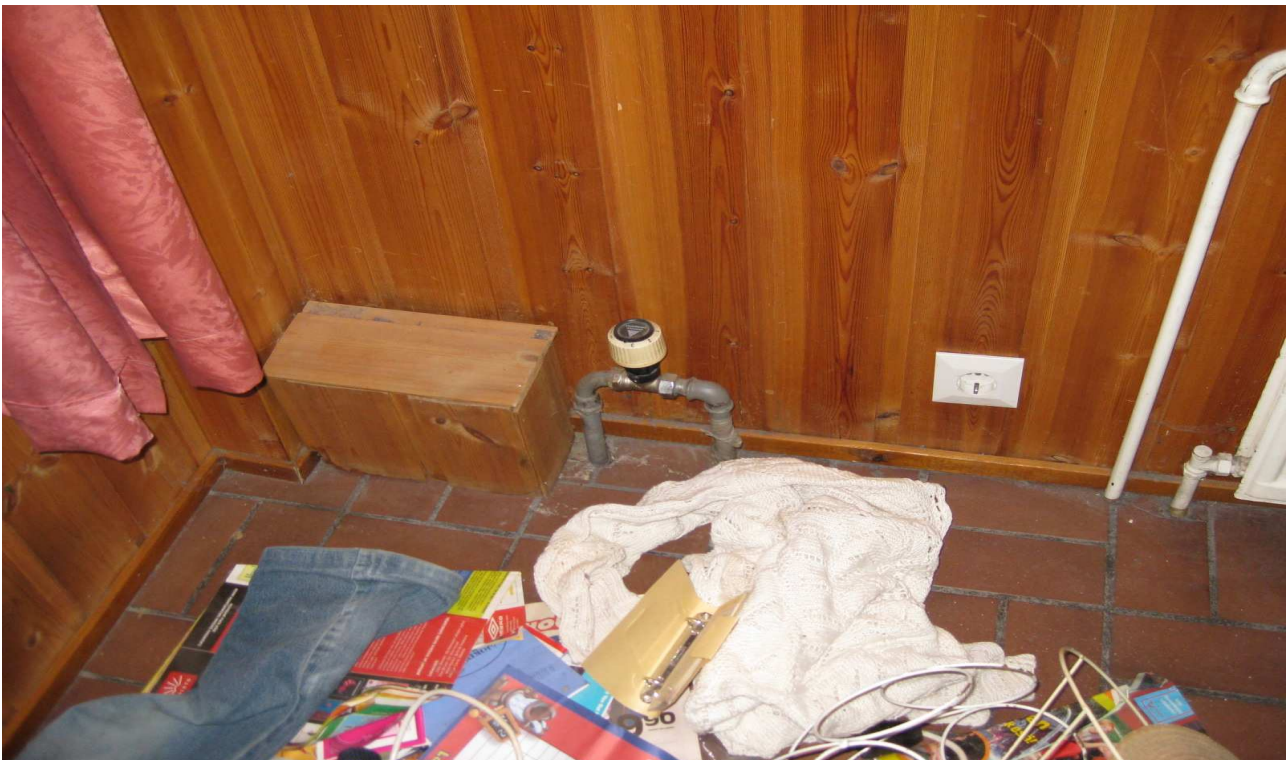
Uima-allas osastoa palvelee vesikiertoinen lattialämmitys, jota ohjataan termostaattisella patteriventtiilillä (LVI-kuva 5). Putkiston todellinen kunto on syytä selvittää putkiston kuntotutkimuksen avulla.

LVI-kuva 5. Yleiskuva lattialämmityksen patteriventtiilistä.

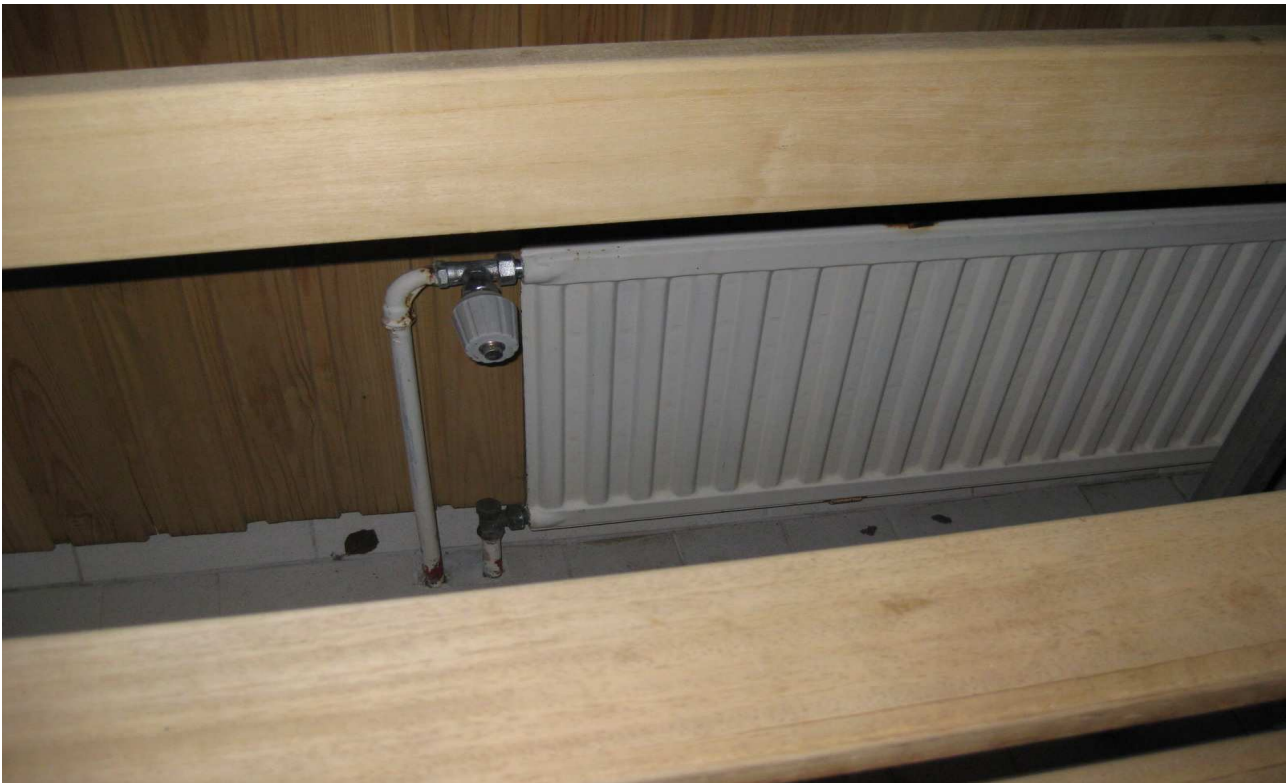
Tilojen lämmitys on toteutettu alkuperäisillä teräslevypattereilla. Lämpöpatterit ovat varustettu Danfossin termostaattisilla patteriventtiileillä (**LVI-kuva 6**). Lämpöpatterit ovat tyydyttävässä kunnossa ja patteriventtiilit ovat osin välttävissä kunnossa. Muutamia rikkoutuneita termostaattisia säätöosia havaittiin ja ne tulisivat vaihtaa uusiin (**LVI-kuva 7**).

LVI-kuva 6. Yleiskuva vanhasta patteriventtiilistä.

Alkuperäiset patteriventtiilit tulee uusia vuonna 2011. Samassa yhteydessä patteriverkosto tulee perussäätää.

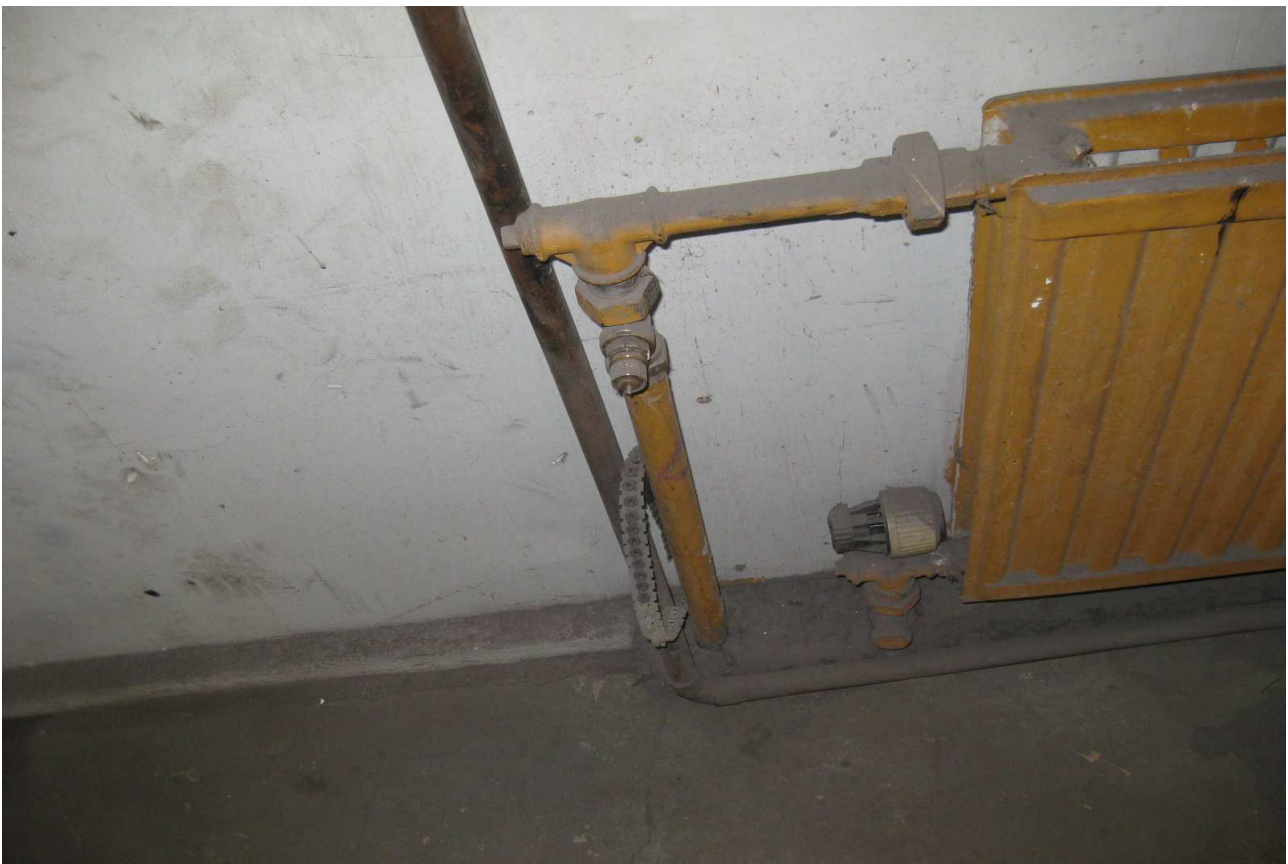
LVI-kuva 7. Yleiskuva rikkonaisesta patteriventtiilistä.

Rikkoutuneet säätöosat tulee kartoittaa ja uusia tarpeen mukaan. Toimenpide tulee suorittaa vuonna 2009.

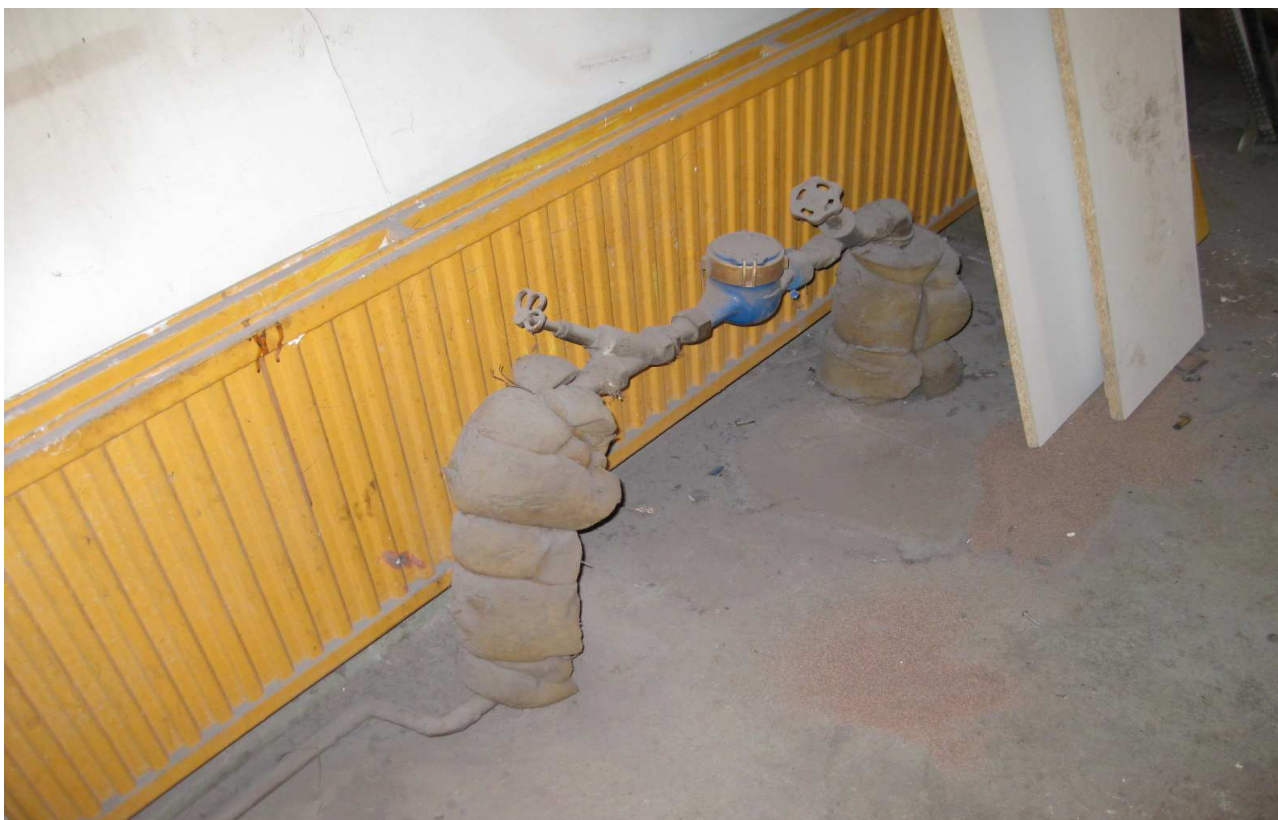
Kiinteistö on liitetty Vantaan kaupungin vesi- ja viemäriverkostoon. Lämmin käyttövesi tuotetaan kattilalaitoksella. Vesimittari ja pääsulut sijaitsevat autotallissa (LVI-kuva 8).

LVI-kuva 8. Yleiskuva vesimittarista.

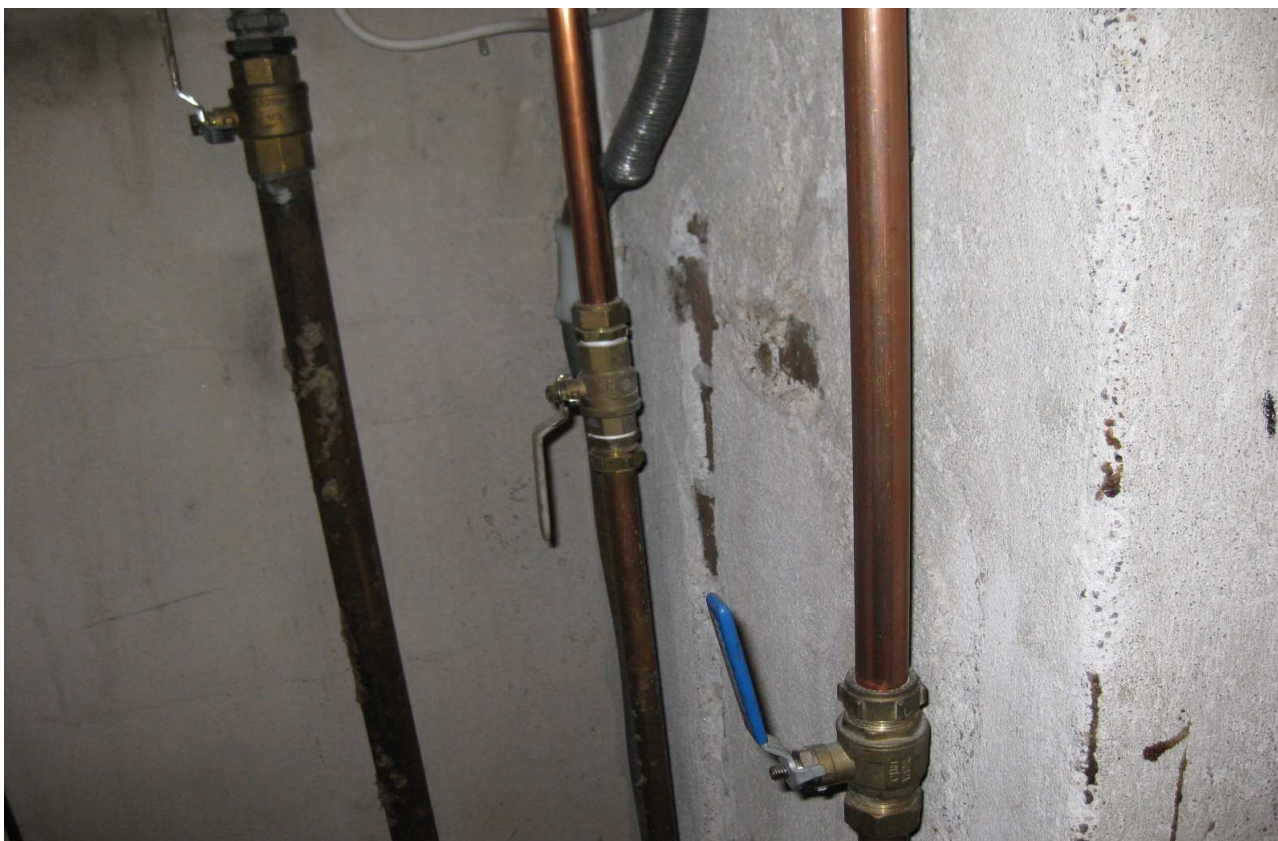
LVI-kuva 9. Yleiskuva käyttövesiverkoston venttiileistä.

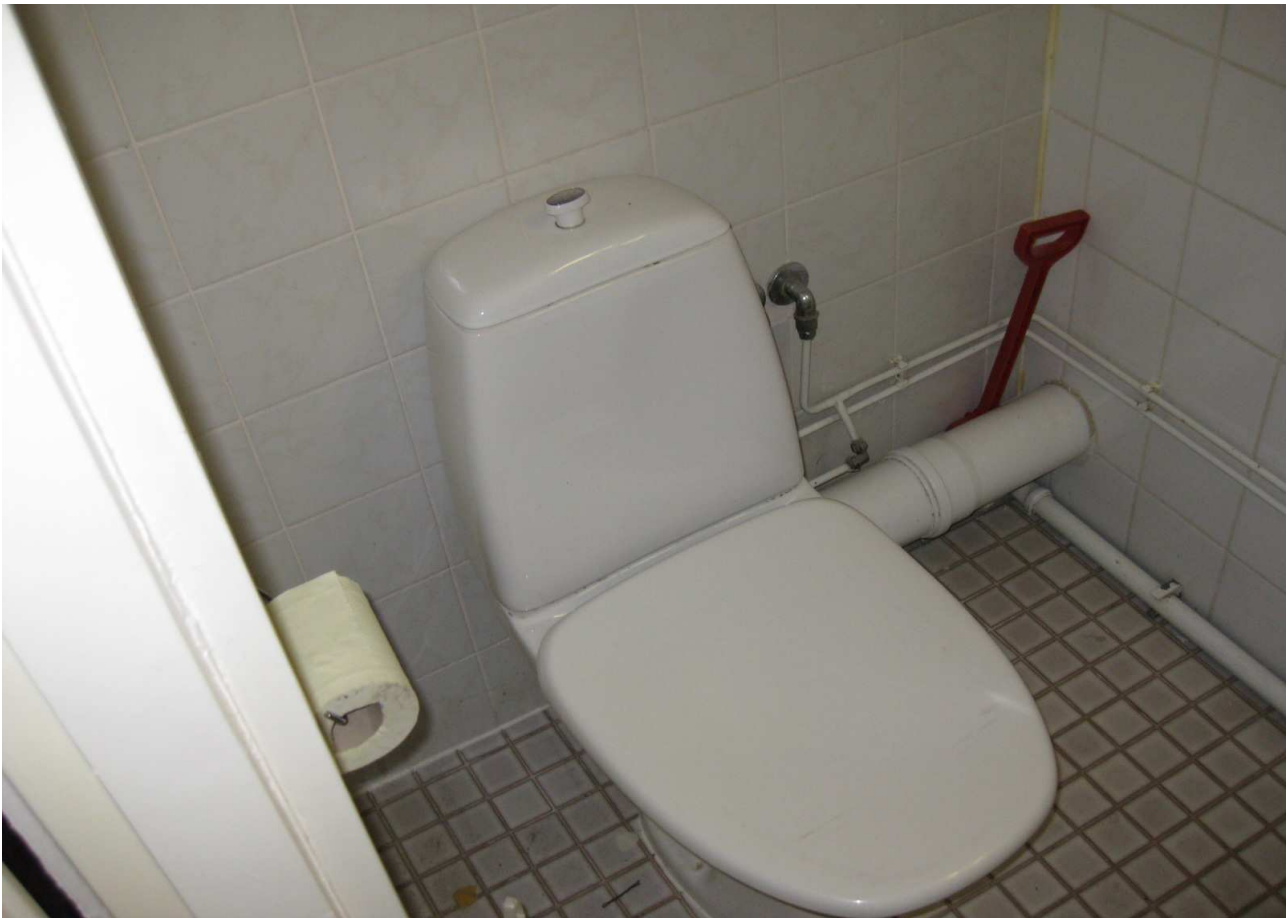
LVI-kuva 10. Yleiskuva vesikalusteista.

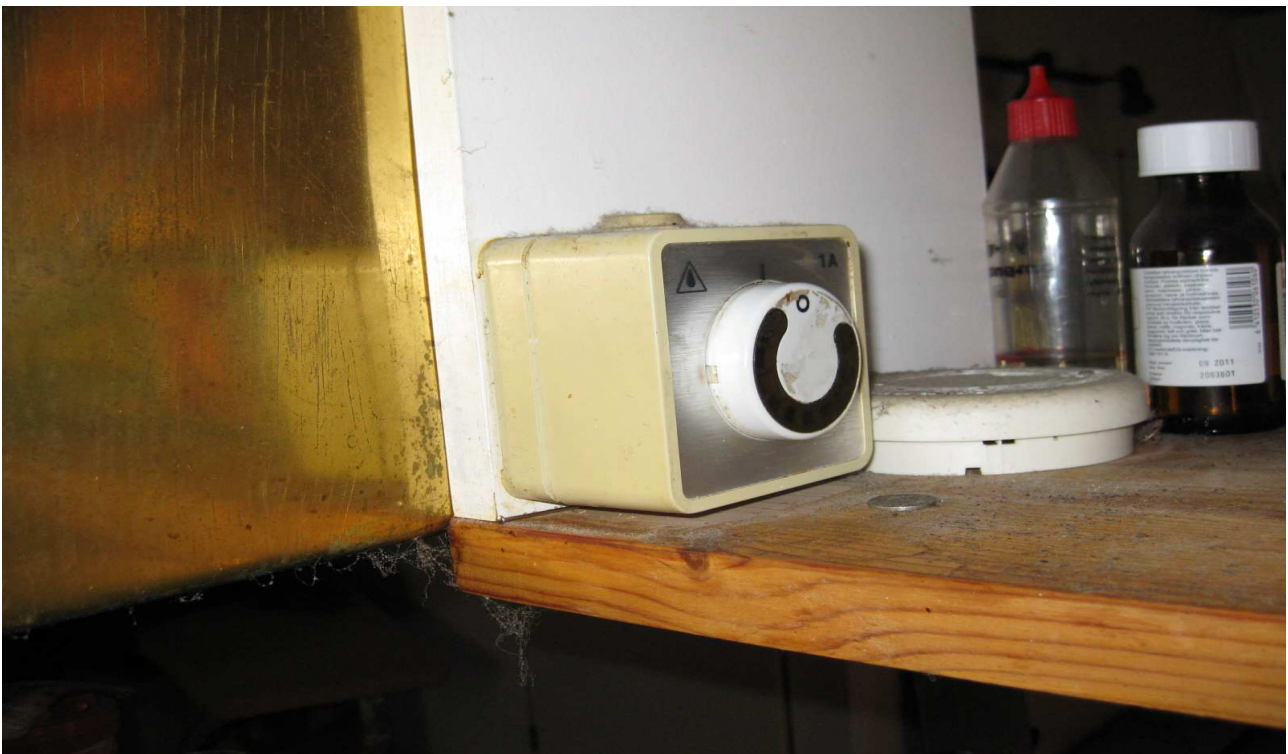
LVI-kuva 11. Yleiskuva liesikuvun ohjauksesta.

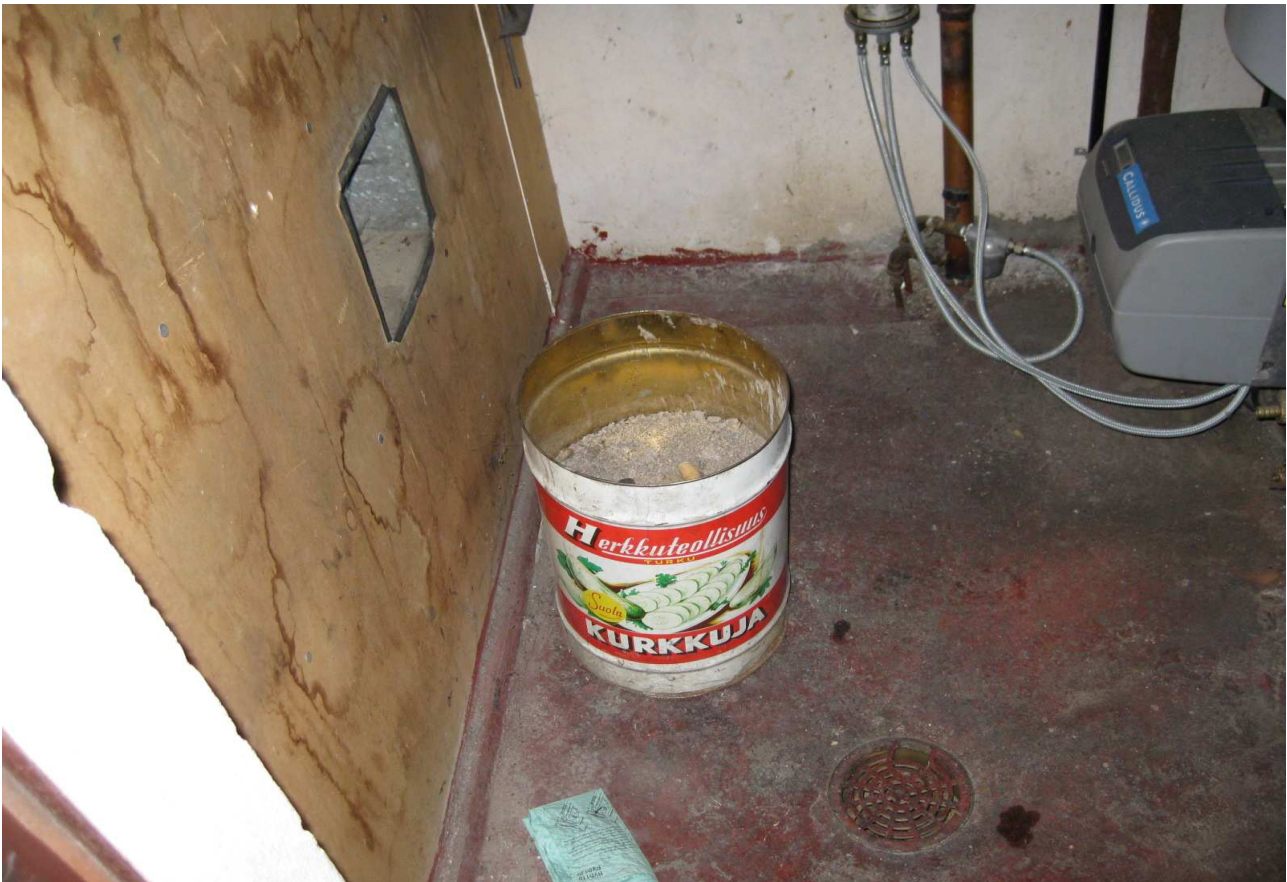
LVI-kuva 12. Yleiskuva pannuhuoneen palosammutushiekasta.

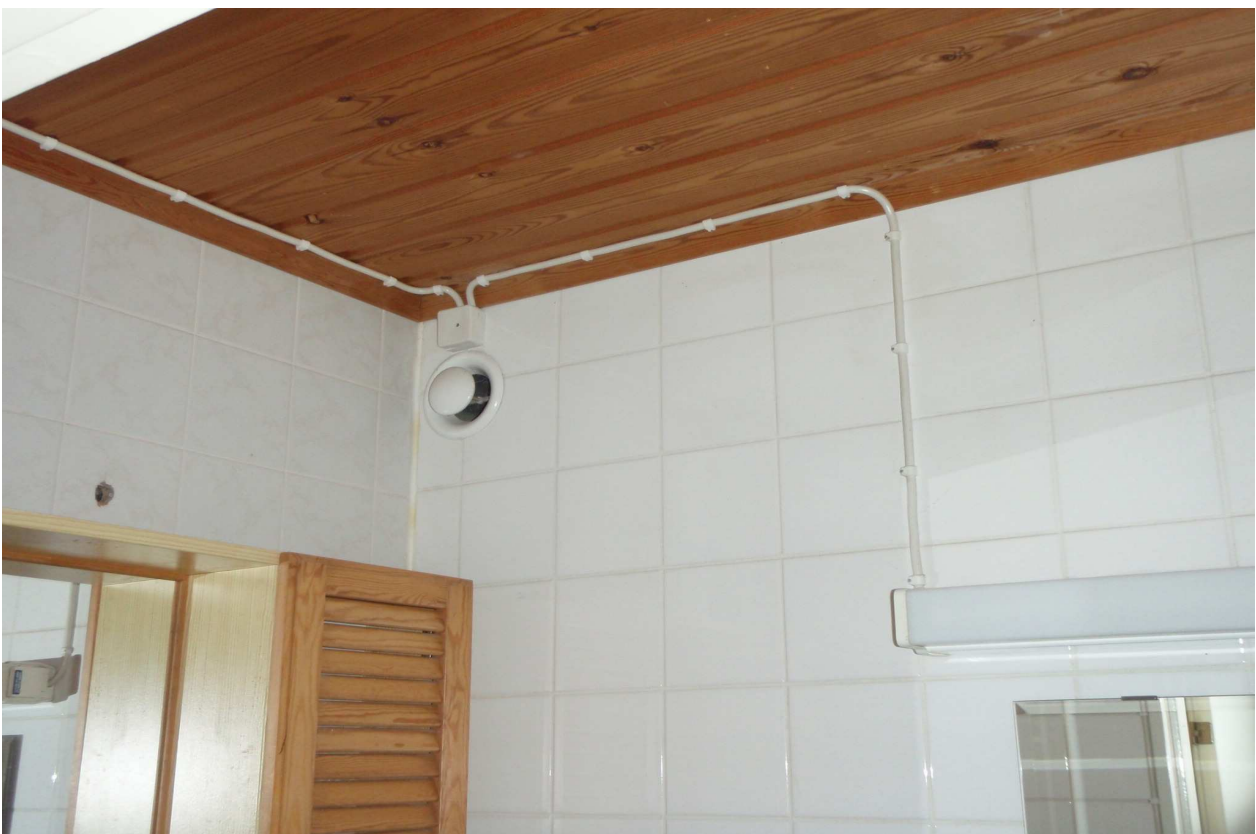
S-kuva 3. Yleiskuva lisäasennuksesta.

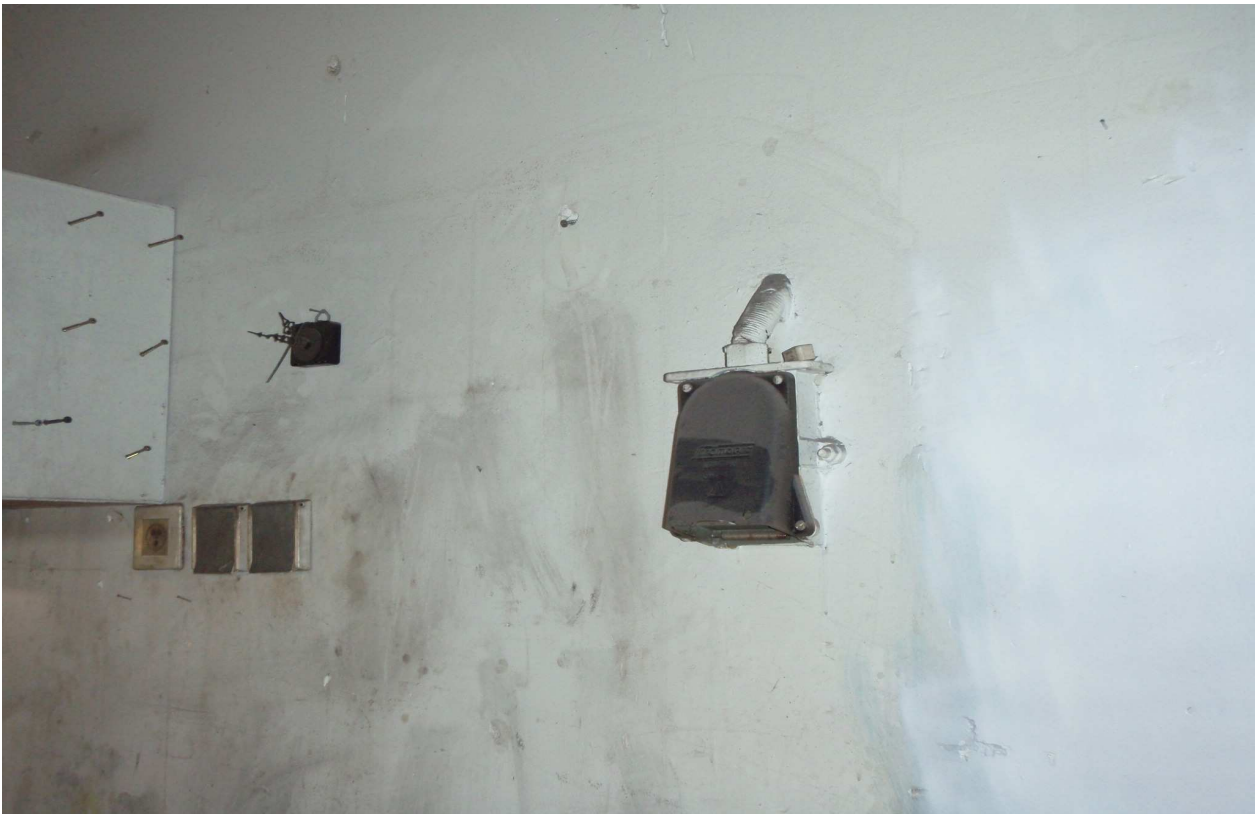
S-kuva 4. Autotallin huonokuntoinen voimapistorasia.

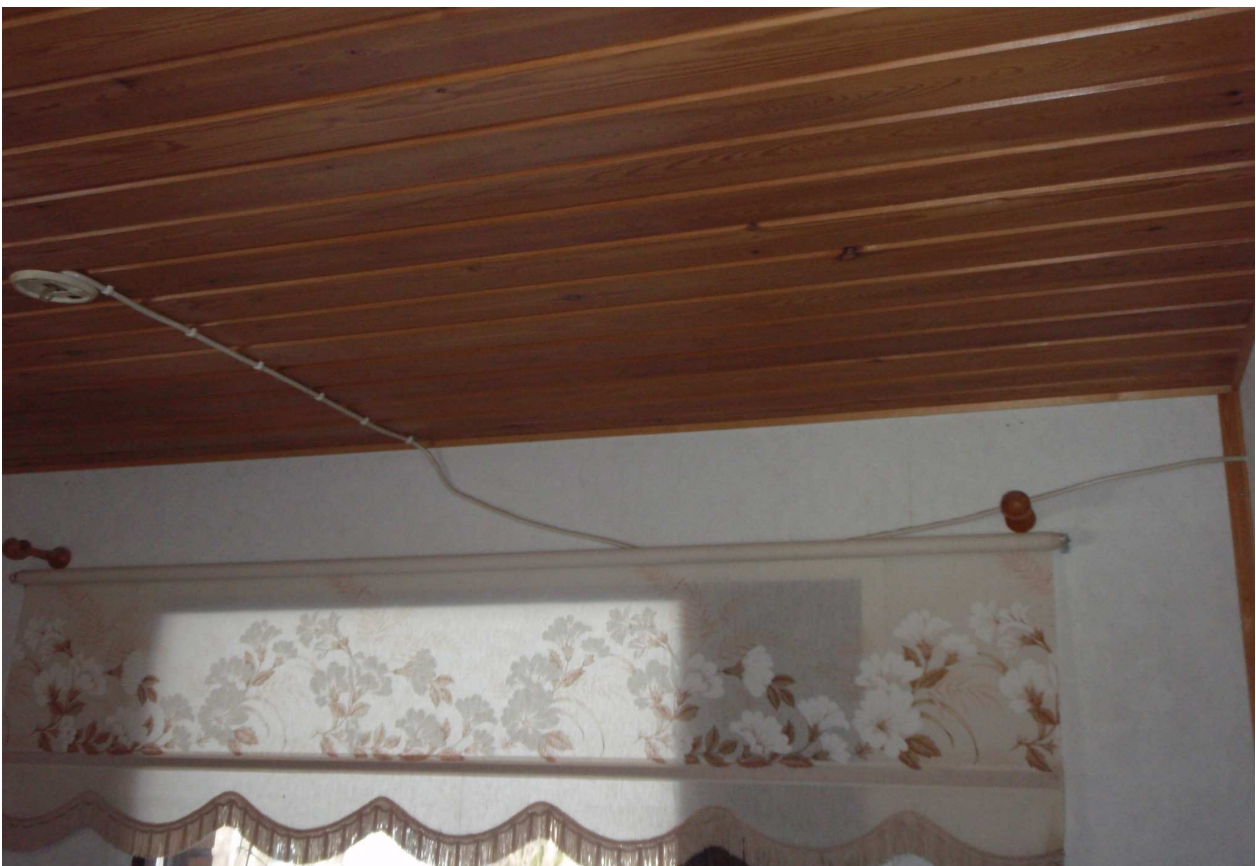
S-kuva 5. Lisäasennuksen irrallinen kaapeli.
