## OMAKOTITALO, HUKANTIE 5, VANTAA

### LVIRS- TEKNINEN KUNTOARVIO

**Kuntoarvion ajankohta:** 01.04.2009  
**Raportin päiväys:** 09.04.2009  
**Tilaaajan yhteyshenkilö:** Mikko Krohn, Vantaan kaupunki, (09) 839 22377

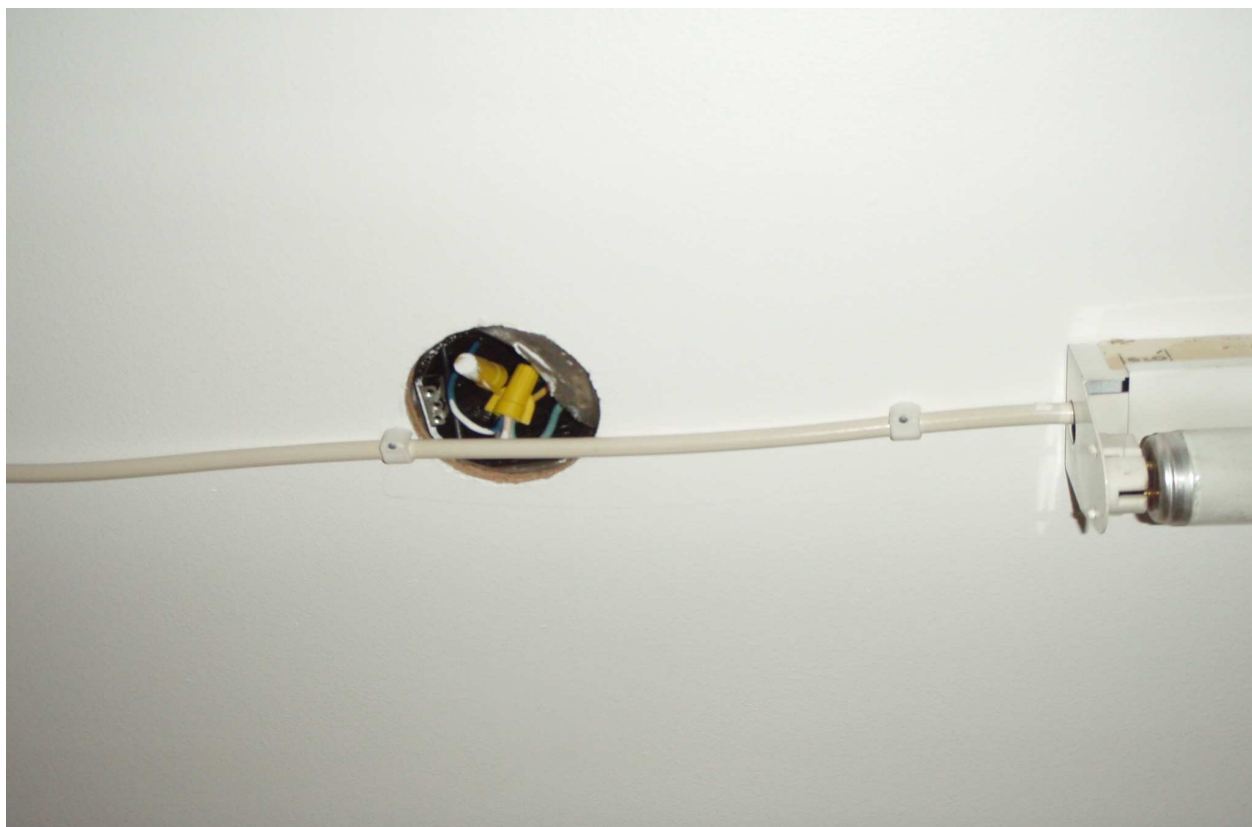
S-kuva 6. Vaatehuoneen jakorasian kansi puuttuu.

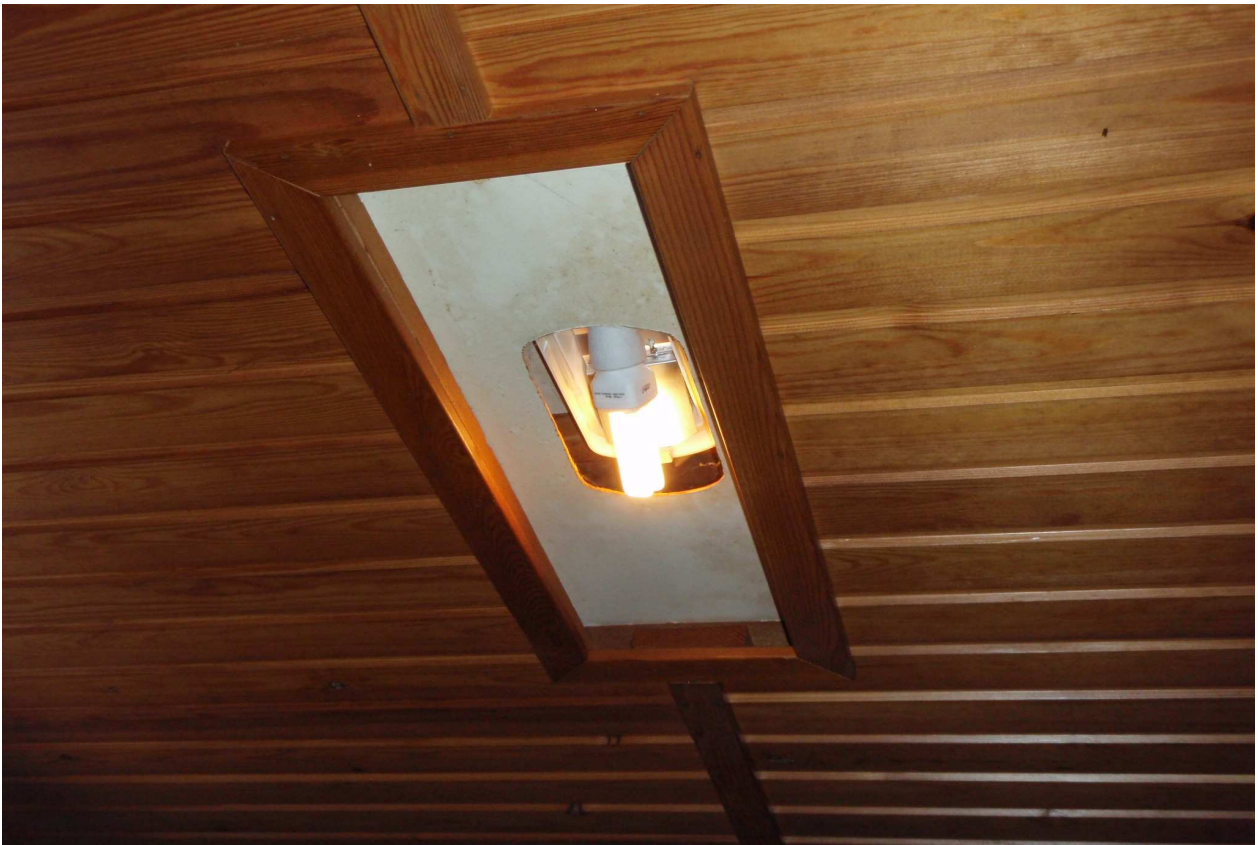
S-kuva 12. Pesuhuoneen valaisimesta puuttuu kupu.
