PÄIVÄKUMMUN KOULU

LAAJENNUSOSAN VESIKATTOVUOTO RAKENNE- JA MIKROBITUTKIMUKSET KUNTOTUTKIMUSSELOSTE

15.5.2005

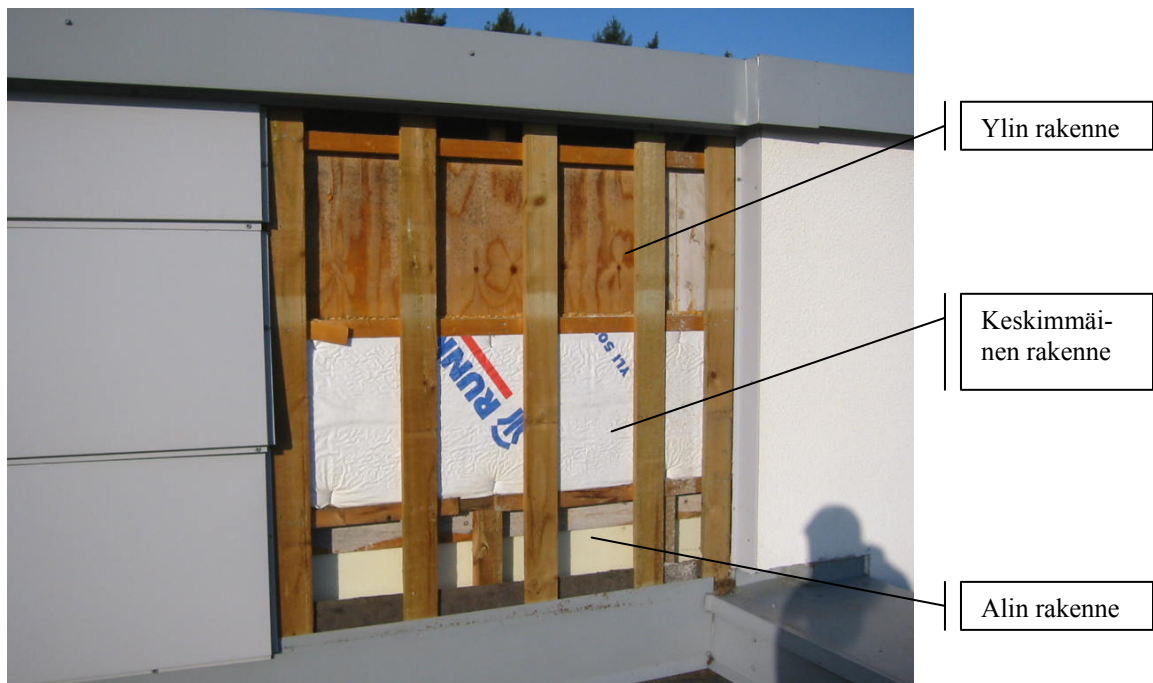
Kuva 1. Avauskohta A01-US peltikasettiverhoillun ja kuorimuurausverhoillun ulkoseinän rajakohdassa.

Avauskohdassa oli korkeussuunnassa yhteensä 3 erilaista ulkoseinärakennetyyppiä.

- avauskohdasta ei ollut aistittavissa poikkeavaa hajua
- avauskohdasta ei ollut todettavissa kosteusjälkiä tai – vaurioita tai mitään muitakaan merkkejä tapahtuneeseen vesivuotoon liittyen
- ulkoseinärakenteen tuuletus räystääseen liittyen ei ole toimiva (räystäsrakenne seinän tuuletusrakoon liittyen on umpinainen, ei tuuletusta ulkoilmaan, ks. kuvat 3 ja 4)

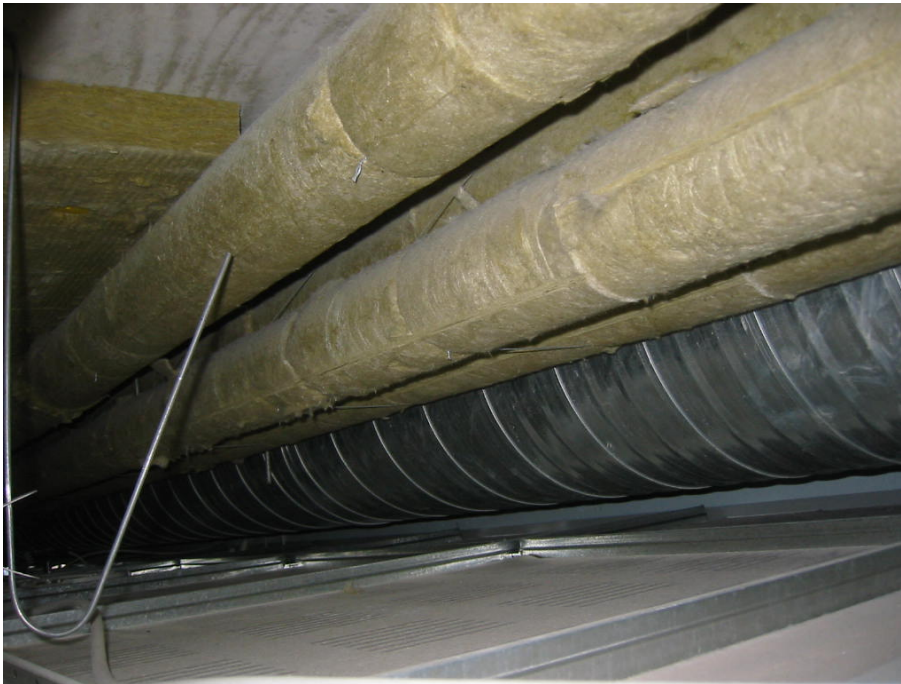
Kuva 2. Avauskohta A02-171, alakaton yläpuolinen onkalotila. Avauskohdasta ei ollut havaittavissa rakennepinnoilla kosteusjälkiä tai muita vastaavia merkkejä, jotka viittaisivat tapahtuneeseen vesivuotoon.

- avauskohdasta ei ollut aistittavissa poikkeavaa hajua
- avauskohdasta ei ollut todettavissa kosteusjälkiä tai – vaurioita tai mitään muitakaan merkkejä tapahtuneeseen vesivuotoon liittyen

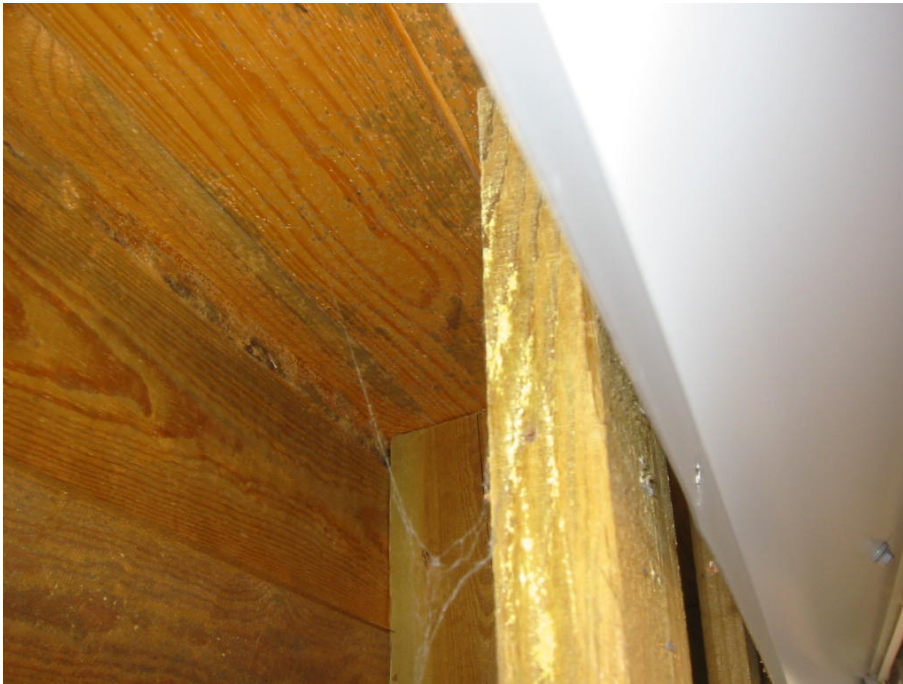
Myöskään vesikateissa (liikuntasalin vesikatto) ei ollut havaittavissa merkkejä tai vaurioita. Sen sijaan seinäporrastuksen räystäärakenteen tuuletusta ulkoilmaan ei voida pitää toimivana (yhteys ulkoilmaan puuttuu).

Kuva 3. Räystäsrakenne ylemmän katteen suuntaan kuvattuna.

Rakenneavauksen kohdalla on ulkoseinärakenteen tuuletus ulkoilmaan puutteellinen, koska räystäältä ei ole yhteyttä ulkoilmaan. Toimenpide-ehdotuksena esitetään, että seinärakenteen tuuletuksen toimintaa sekä tuuletuksen puutteellisen toiminnan mahdollisesti synnyttämien riskitekijöitä seurataan.

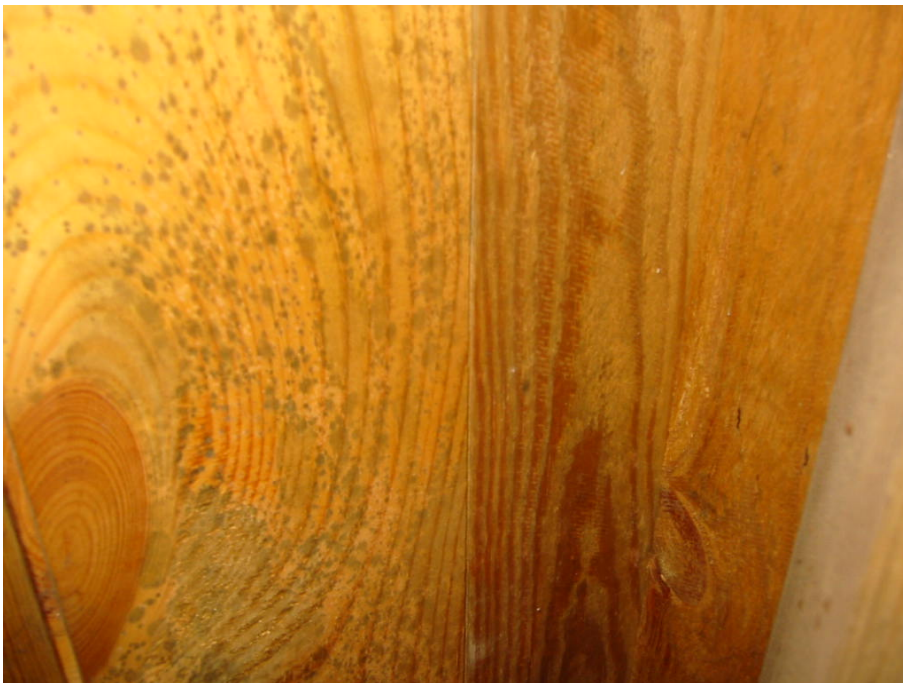
Kuva 4. Räystäsrakenne ulospäin kuvattuna. Kuvan puurakenteisiin liittyvä räystäspellitys (ks. kuva 3) on liitetty kiinteästi ulkoseinän peltikasettiin niin, ettei rakenteessa ole tuuletusrakoa ulkoilmaan.
