## ALUSTATILASELVITYS

### Raikupolun päiväkoti

**Raikukuja 6  
01620 VANTAA**

**ASB-YHTIÖT,  
ASB-Consult Oy Ab, Helsinki**

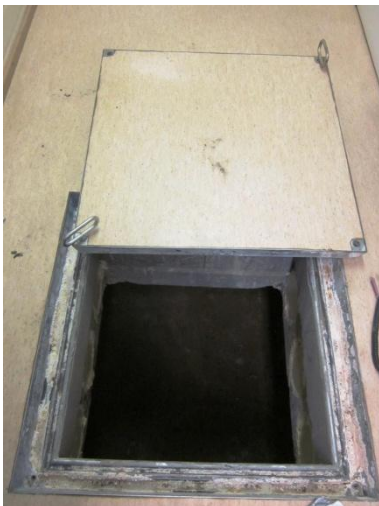
Alustatilan pinta-ala on noin 800 m<sup>2</sup> ja muodostuu kolmesta perustuspaalkkien rajaamasta lohkoista. Käyntiluukku alustatilaan (*kuva 1*) on 1.kerroksen käytävällä ja sijoittuu alustatilan keskilohkoon. Kaasutiiviin 730 mm x 730 mm luukun kuusiokoloavain + nostolenkit ovat vieressä olevassa sähköpääkeskuksessa 48. **Alustatila on ylipaineinen käytävään nähden, jolloin ilmavirtaus on alustatilasta sisätilaan luukun ollessa auki.**

**Kuva 1** Lattialuukku alustatilaan.

**Alustatilan kulkuluukun kuusiokoloavain ja nostolenkit tulisi olla sellaisessa paikassa, että ne olisivat helposti käytettävissä ja henkilökunnalla olisi tieto säilytyspaikasta.**

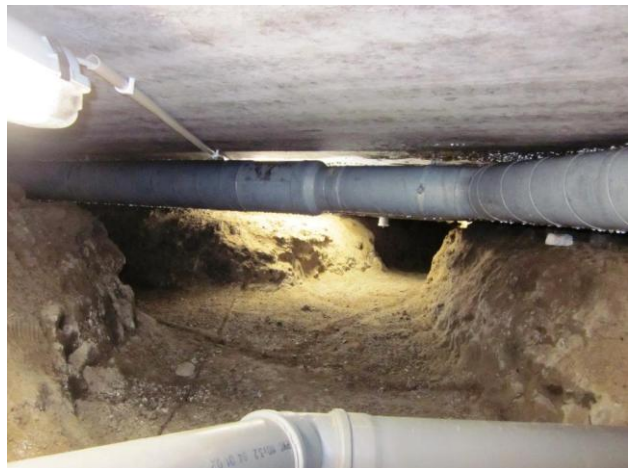
Luukun kohdalta lähtee noin 700 mm - 1000 mm leveä ja noin 700 mm syvä kaivanto (*kuvat 2-5*), joka reunoilla on **näkyvillä paljasta savea.** Kaivannon pohjalla saven päällä on ohut hiekkakerros, joka on kostea. Kaivannon vierellä alustatilan korkeus on lounaan puoleisessa päädyssä noin 200 – 300 mm ja koillisen puoleisessa päädyssä 300 – 400 mm. Paikoin viemäriinjojen kohdilla korkeutta on hieman enemmän (*kuvat 6-8*). Alustatila ei mataluudesta johtuen päästy tarkistamaan kokonaisuudessaan.

**Kuva 2** Luukun kohdalta kuvattuna keskilohkon kaivantoa pohjoiseen päin.

**Alustatilassa tulisi olla toimiva kapillaarikatko pestystä sepelistä tai sorasta (200 – 300 mm).** Alustatilan vapaa korkeus tulisi olla 800 mm mutta alapohjassa havaitun veden korkeudesta johtuen olisi mahdollista päästä noin 500 mm korkeuteen. Kaivantojen sivuja tulisi loiventaa kapillaarikatkosepelin paikallaan pysymisen takia. Mikäli alustatilassa suoritetaan kaivutöitä, tulee viemärit kannakoida ontelolaattojen alapintoihin esim. metallisilla reikänauhoilla.

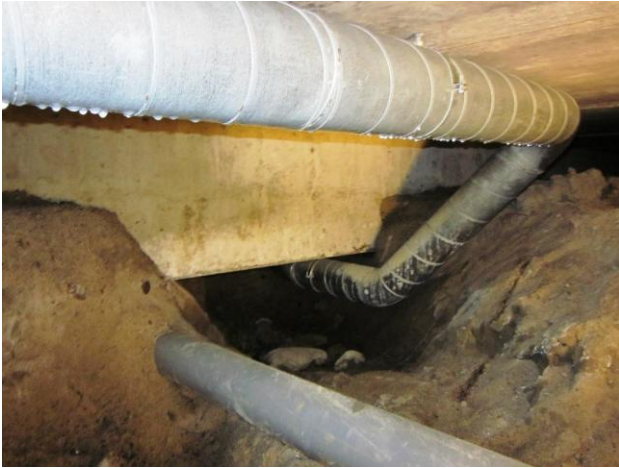
**Kuva 3** Perustuspalkin alitus etelän puoleiseen lohkoon. Pohjalla vettä.

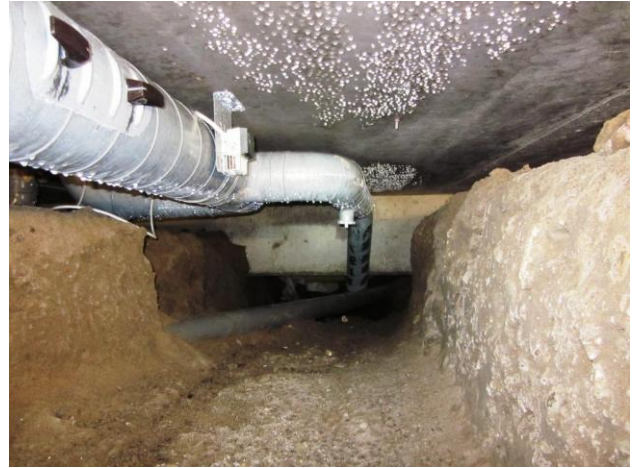
**Kuva 4** Kaivantoa ja perustuspalkin alitus pohjoissivustan lohkoon.

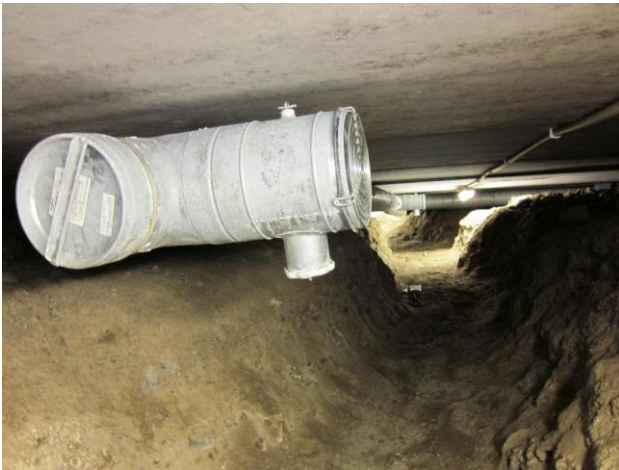
**Kuva 5** Keskilohkon kaivantoa.

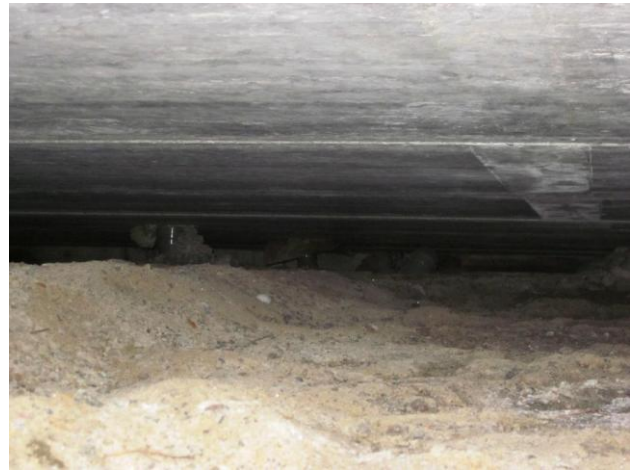
**Kuva 6** Matalaa alustatilaa etelän puoleisessa sivulohkossa.

Sivulohkoihin on yhteys ainoastaan perustuspalkkien ali, jolloin ollaan jo veden pintaa alempana. Em. johtuen suositetaan asennettaviksi sivulohkoihin käyntiluukut ja mahdollisina sijoituspaikkoina voisivat toimia varastot 23 ja 32. Asennettavien luukkujen kohdille alustatiloihin asennetaan pistorasiat ja valaistus.

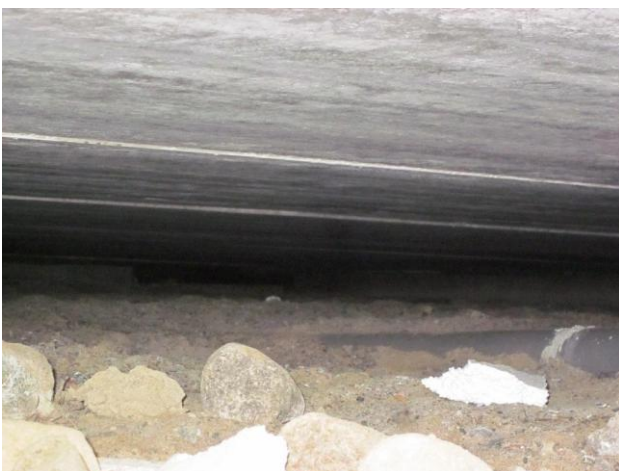
**Kuva 7** Matalaa alustatilaa keskilohkon lounaan puoleisessa päädyssä.

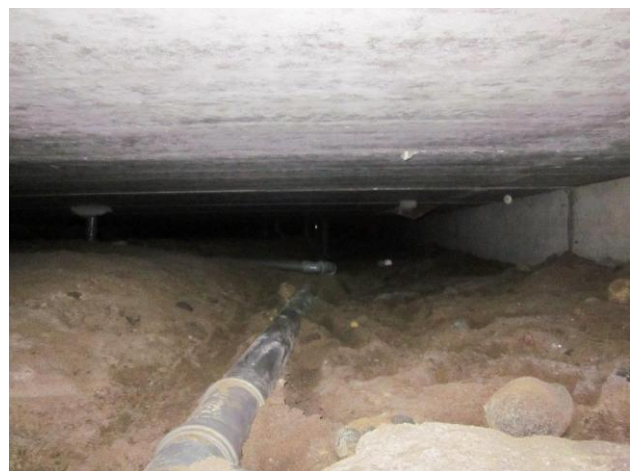
**Kuva 8** Matalaa alustatilaa pohjoisen puoleisessa sivulohkossa.

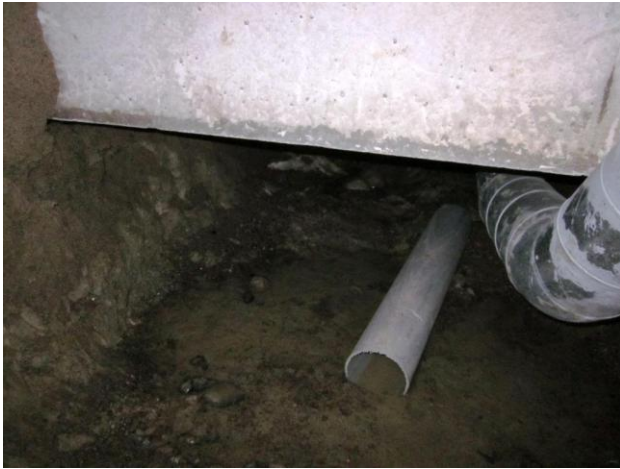
Perustuspalkit ovat maapohjan pintaa alempana, jolloin alitse pääsee kolmesta kohtaa vain vaivoin. Lounaan puoleisen päädyn puolella alituskohdilla on savipohjan päällä vettä (*kuva 9*). Vesipinta on kaivannon pohjalta noin 100 mm syvyydessä. Lähellä koillispäätä on palkin alituskohdalla kosteaa hiekkaa (*kuva 10*).

**Kuva 9** Perustuspalkin alituskohdalla on vettä.

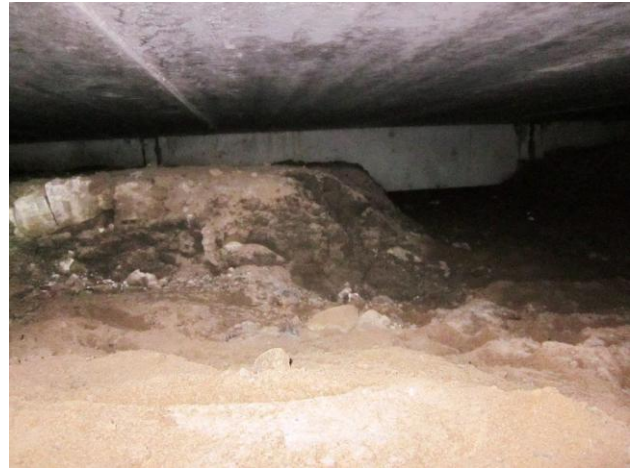
**Kuva 10** Perustuspalkin alituskohdalla on kosteaa hiekkaa ja savea.

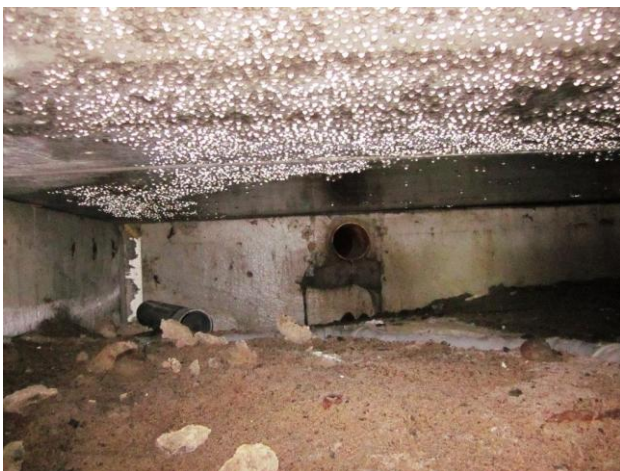
Sokkelipalkkien läpi vietyjä teräsrakenteisia noin  $\varnothing$  160 mm korvausilmaputkia havaittiin olevan päädyissä noin 4 m välein. Korvausilmaventtiilien edustoilla on ontelolaattojen alapinnoille tiivistynyt vettä. Sokkelipalkkien sisäpinnat vaikuttivat kosteilta länsikulmassa ( *kuvat 11 ja 12*). Kondenssia havaittiin kaivannon kohdalla ontelolaatan alapinnassa (*kuva 4*). Keskilohkon koillisen puoleisessa päädyssä tilanne on parempi (*kuva 13*). Ulkopuolella korvausilmaputkien hatut ovat muutamaa lukuun ottamatta piilossa lumen alla (*kuva 14*), jolloin alustatilaan ei saada korvausilmaa suunnitellusti.

**Kuva 11** Pohjoisen puoleisessa sivulohkossa lounaan puoleisella päätyosalla voimakasta kondenssia.

**Ilmanvaihto järjestetään siten, että alustatila muodostuu hieman alipaineiseksi, jolloin poistoilman vaihtoa tehostetaan LVI-suunnittelijan ohjeiden mukaisesti. Rakennuksen ulkopuolella tehostetaan huoltotoimia ja huolehditaan etteivät korvausilmaputket jää lumen alle talviaikana.**

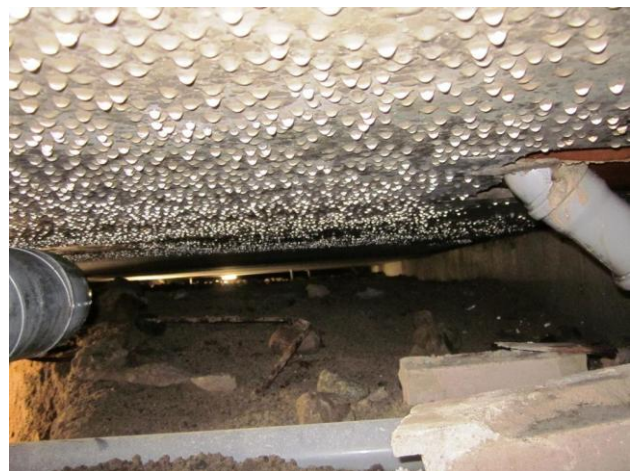
**Kuva 12** Käyntiluukun lähellä sokkelipalkin vierustalla voimakasta kondenssia. Erittäin matalaa.

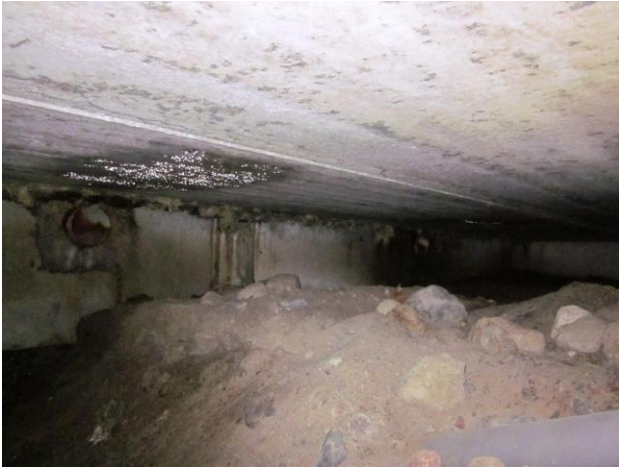
**Kuva 13** Koillisen puoleisessa päädyssä kondenssia tuuletusputkien edustoilla.

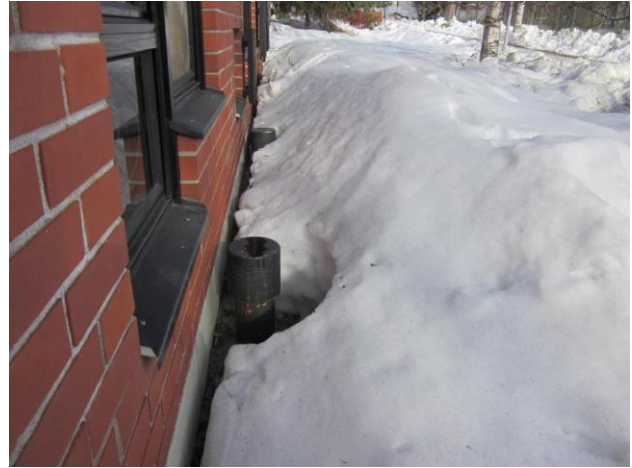
**Kuva 14** Tuuletusputkia lumen alla.

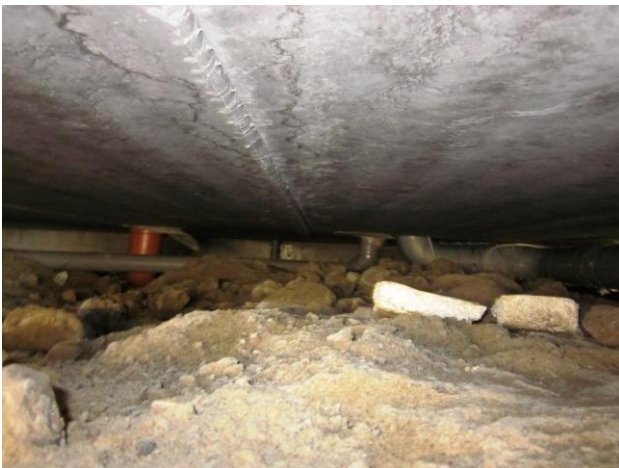
Alustatilassa on jonkin verran laudan pätkiä ja polystyreenilevyn kappaleita (kuvat 15 ja 16). Käyntiluukun kohdalla saven/ hiekan seassa havaittiin pahoin lahonnutta puuta (kuva 17). Päädyissä on sokkelipalkeissa kosteus-/ mikrobivaurioitunutta muotti- / tukilaudoitusta (kuva 18).

**Kuva 15** Yksittäisiä polystyreenilevyn kappaleita.

**Alustatilasta poistetaan rakennusjätteet, samoin purkamattomat kosteus- ja mikrobivaurioituneet tukilaudoitukset päädyistä poistetaan. Betonipinnat desinfektoidaan.**

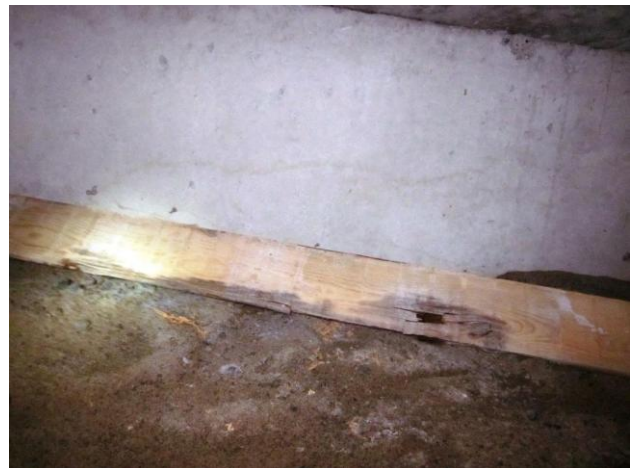
**Kuva 16** Pohjoisen puoleisessa sivulohkossa muutama irtolaudan pätkä.

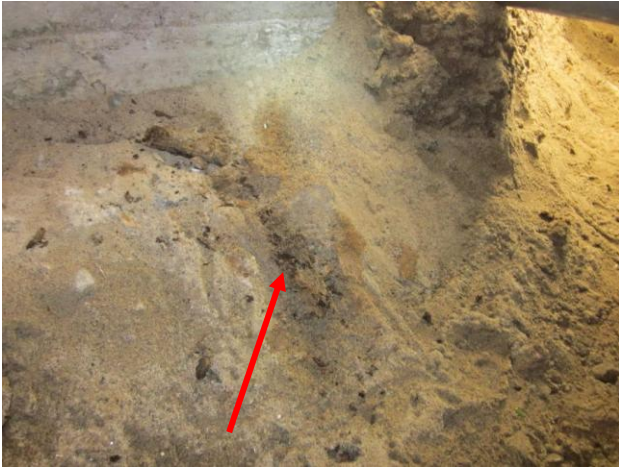
**Kuva 17** Käyntiluukun kohdalla täyttökerroksessa lahonneita puun kappaleita.

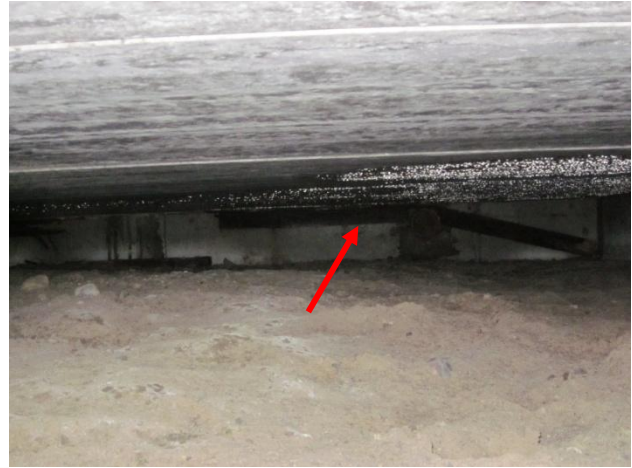
**Kuva 18** Muotti-/ tukipuita päätyjen sokkelipalkeissa.

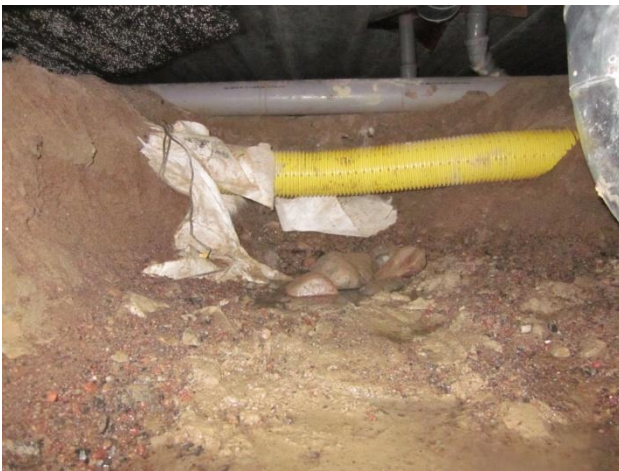
Luoteen puoleisella sivulla perustusalkin alittavan kaivannon kohdalla on **näkyvillä salaojaputkea + suodatinkangasta (kuva 19)**, joten alustatila on salaojitettu ainakin osittain. Tarkistuskaivoja ei havaittu. Salaojitusjärjestelmän olemassaoloa ei ulkopuolelta päästy lumitilanteesta johtuen tarkistamaan. Tehtyjen havaintojen perusteella **on mahdollista, ettei salaojitus toimi suunnitellusti.**

**Kuva 19** Salaojaputkea näkyvillä.

Kohteen salaojajärjestelmän toimivuus ja korkeusasema selvitetään, koska alustatilassa se vaikuttaa olevan liian korkealla. Kohteeseen suositetaan tehtäväksi pintakallistusselvitys, jossa lisäksi käydään läpi mm. sadeveden poistoon liittyviä asioita.

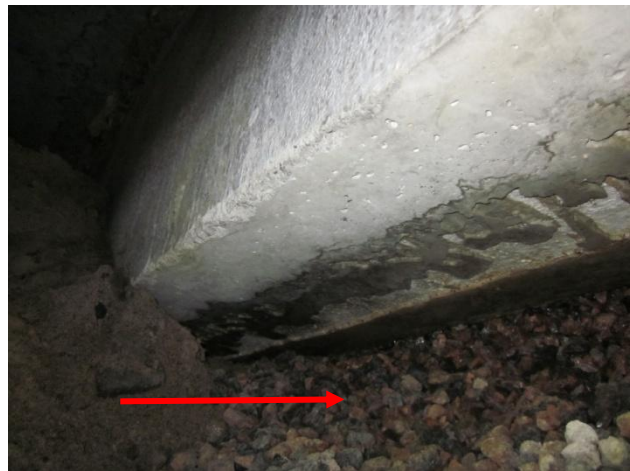
Keskilohkon koillisen puoleisessa päädyssä on vastatäyttö jäänyt puutteelliseksi ja näkyvillä on märkää sepeliä (kuva 20).

**Kuva 20** Märkää sepeliä.

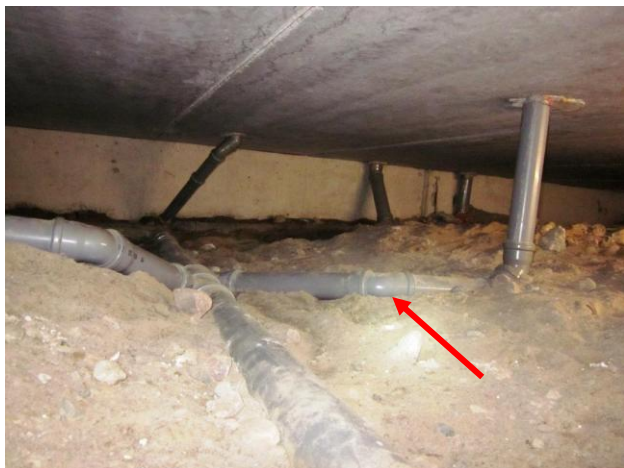
Alustatilassa on muovisia jätevesiviemäriputkia, jotka lepäävät täyttökerroksen päällä ilman kannakointia, jolloin ne ovat vaarassa painua/ liikkua kaivujen tv. yhteydessä. Tästä johtuen kallistuksista ei saatu täyttä varmuutta mutta **yhdessä kohdassa viemärissä oli vastakaatoa (kuva 21)**. Kaikkia viemäriämpivientejä ei ole valettu umpeen mutta savulla kokeillen virtausta ylöspäin ei havaittu (kuva 22). Alustatilan mataluudesta johtuen kaikkia läpivientejä ei päästy tarkistamaan. Valumuotteina toimineet kovalevyt on jätetty paikoilleen ja ovat paikoin kosteus- ja mikrobivaurioituneet (kuva 23).

Kuva 21 Viemärissä vastakaatoa.

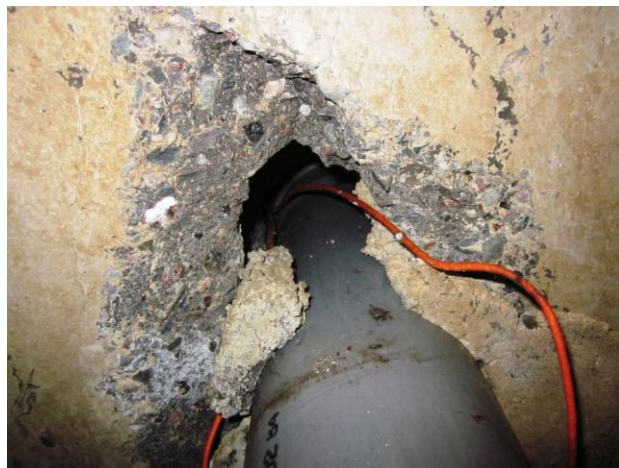
Kuva 22 Tiivistämätön läpivienti.

**Viemäriputkien läpivientien kosteusvaurioituneet kovalevyt poistetaan ja tiivistetään ao. palon kestäväällä polyuretaanilla.**

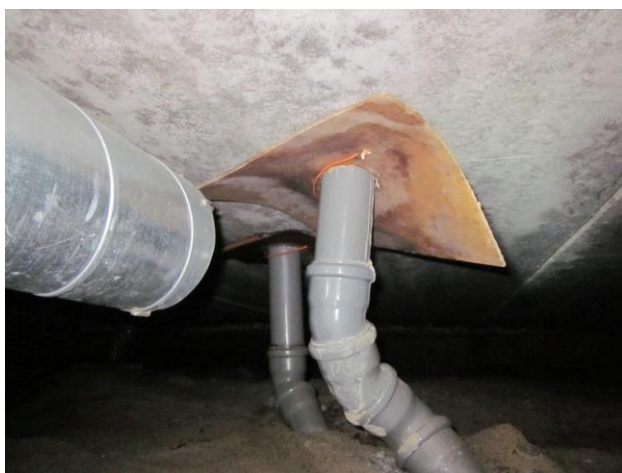
Kuva 23 Vaurioitunut muottilevy.
