Tutkimusraportti

Rajatorpan koulu, pääkoulu

LVIA -kuntotutkimus

Projekti 307189

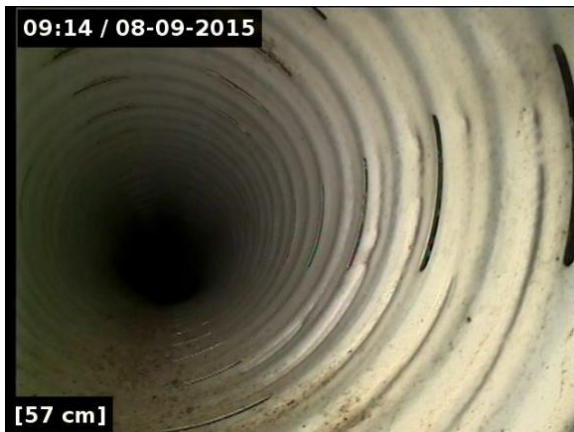
Kuva 2. Hyväkuntoinen, kuntoluokan 5 salaoja (tallenteesta TV6\_SO).

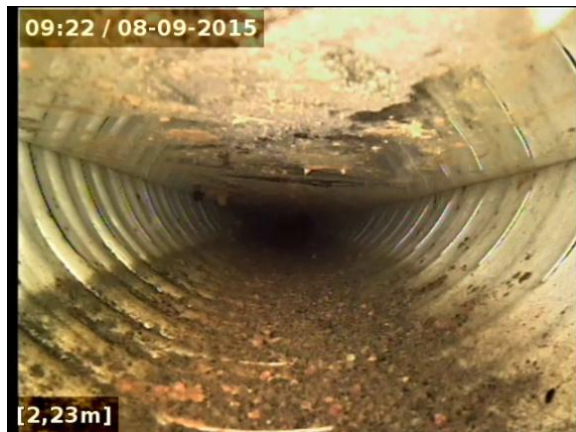
Kuva 3. Salaojassa vettä (TV7\_SO).

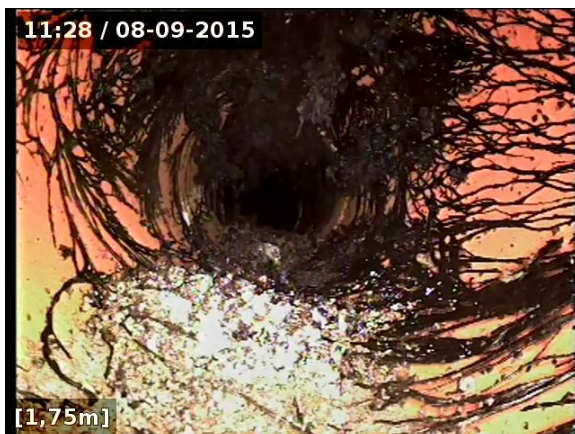
Kuva 4. Etupihan laatan alla käytettyä viemäriputkea jossa juuria (TV15\_SO).

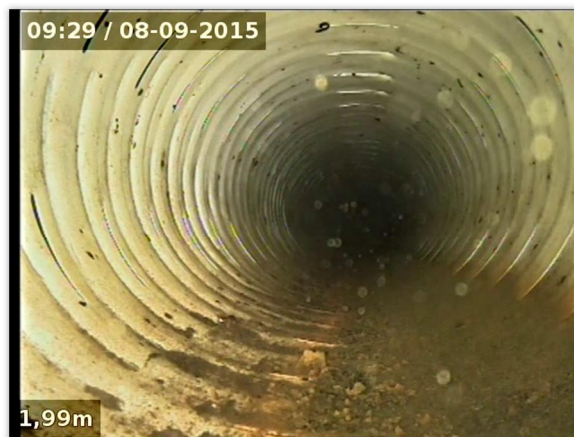
- Etupihan todettiin puolella huomattavia puutteita seinän viereisten salaojien toiminnassa. Tutkituilla kohdilla koko linja SOK14 - SOK17 on suurelta osin täynnä vettä (TV7, TV8, TV9).
- Pohjoispäädyn linjalla SOK6-PVPK4 huomattava määrä vettä (TV19).
- Takapihan ja eteläpäädyn salaojaverkoston kunto on hyvä

Kuva 5. Etupihan salaojaa täynnä vettä (TV8\_SO).

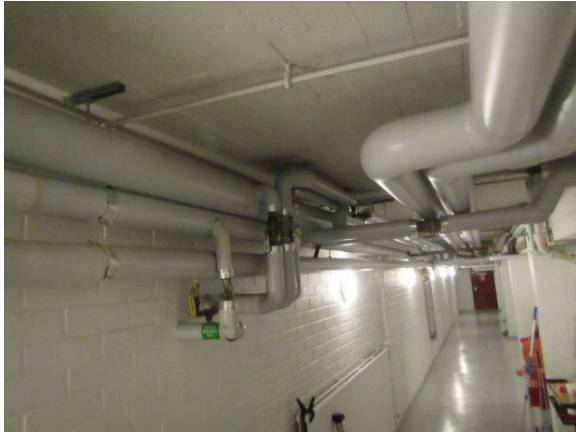
Kuva 8. Uusitut eristeet ovat hyväkuntoisia.

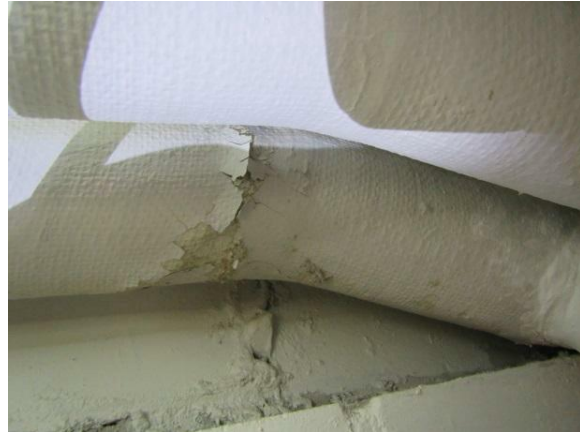
Lämpöjohtojen eristeet on kellarikerroksen näkyvin osin pääosin uusittu ja ne ovat muovilevyllä päällystettyä villakourua. Alkuperäiset eristeet ovat pahvikourueristettä ja massaa, joka on päällystetty kankaalla. Käytetty massa saattaa sisältää asbestia. Eristysten kunto on yleisesti ottaen hyvä, mutta kellarikerroksen näkyvissä olevissa alkuperäisissä eristeissä havaittiin myös pintavaurioita.

Kuva 9. Alkuperäisten eristeiden pintoja on osin rikki.

Kellarikerroksen käytävällä (pohjoispääty) alkuperäisten eristeiden pintavauriot on suositeltavaa korjata. Pattereiden pintamaalivaurioita on suositeltavaa korjata tarpeen mukaan.

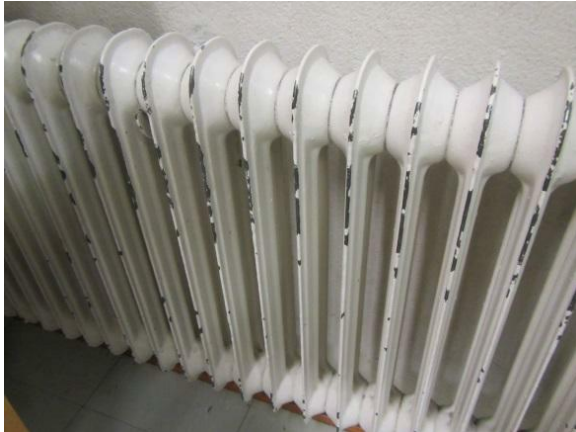
Patterit ovat teräslevypattereita, jotka ovat etenkin luokahuoneissa alkuperäisiä. Alkuperäisissä pattereissa on havaittavissa paikallisia pintamaalin vaurioita, joita on suositeltavaa korjailta tarpeen mukaan. Osin pattereita on uusittu vuonna 1981 tehdyn saneerauksen yhteydessä ja myös 2000-luvulla tehtyjen tilamuutostöiden yhteydessä. Kerrosten siivouskomoissa on käyttövesipatterit.

Kuva 11. Maalivaurioita alkuperäisessä luokahuoneen patterissa.

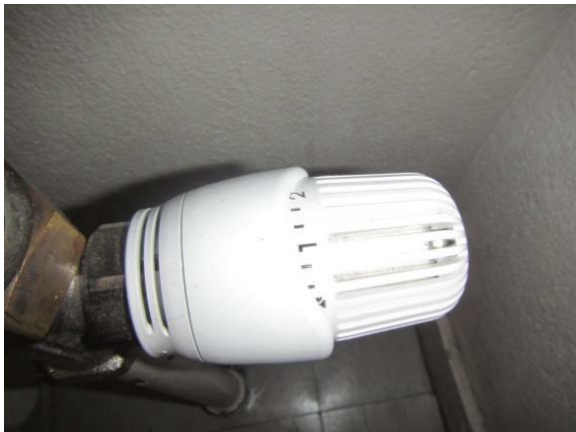
Kuva 13. Patteriventtiilit on kattavasti uusittu.

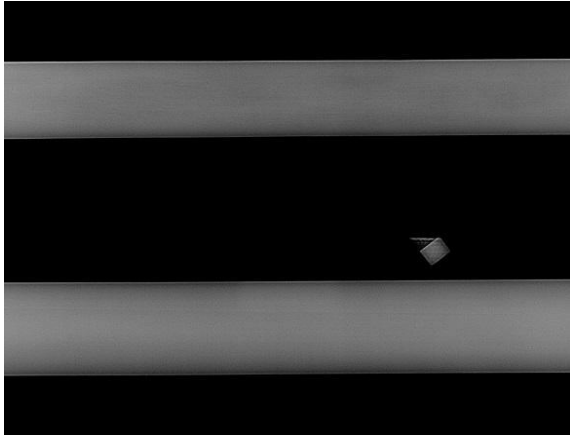
Läpivalaisukuvauksien perusteella lämpöjohtojen kunto todettiin hyväksi (KL 5). Lämpöjohdoissa ei havaittu merkittävää korroosiota tai merkittäviä sakkakertymiä.

Kuva 15. Lämpöjohdoissa ei ole merkittävää korroosiota (KL5).

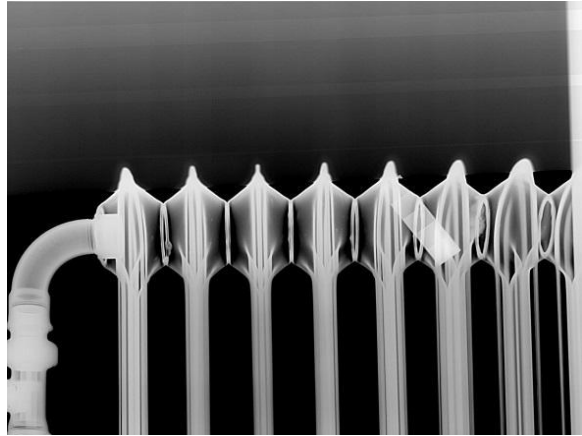
Kuva 16. Pattereissa ei ole merkittävää korroosiota.

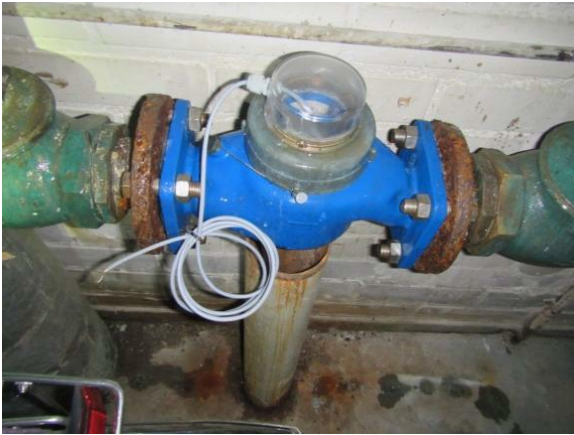
Kuva 17. Vesimittarin kaukoluenta ei ole kytketty.

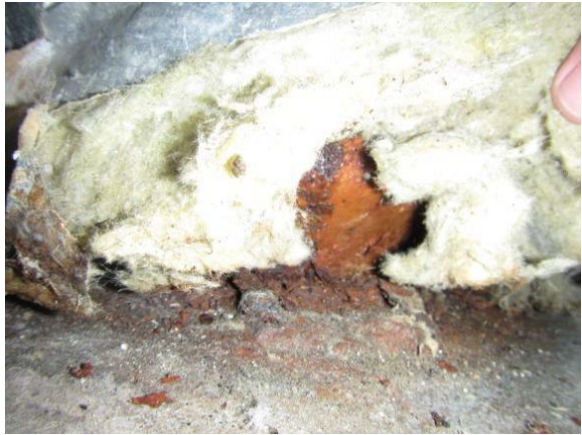
Kuva 18. Tonttivesijohdon ulkopinta on ruostunut.

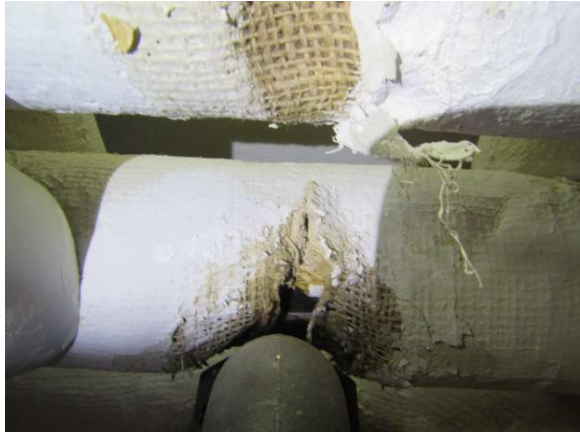
Vesijohtojen eristeet on kellarikerroksen näkyvin osin pääosin uusittu ja ne ovat muovilevyllä päällystettyä villakourua. Alkuperäiset eristeet ovat pahvikourueristettä ja massaa, joka on päällystetty kankaalla. Käytetty massa saattaa sisältää asbestia. Eristysten kunto on yleisesti ottaen hyvä, mutta kellarikerroksen näkyvissä olevissa alkuperäisissä eristeissä havaittiin pintavaurioita.

Kuva 21. Pintavaurioita alkuperäisissä eristeissä.

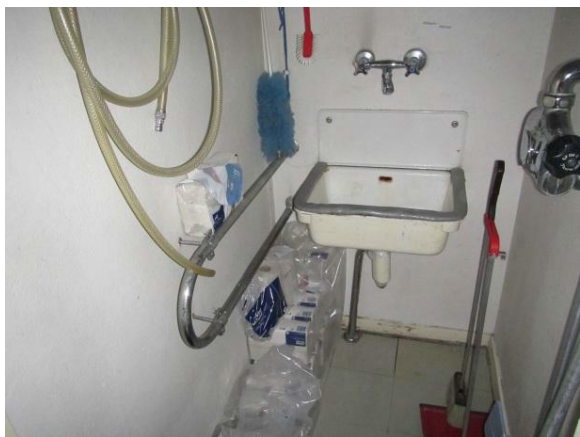
Kuva 23. Alkuperäinen 2-otehana siivouskomerossa.

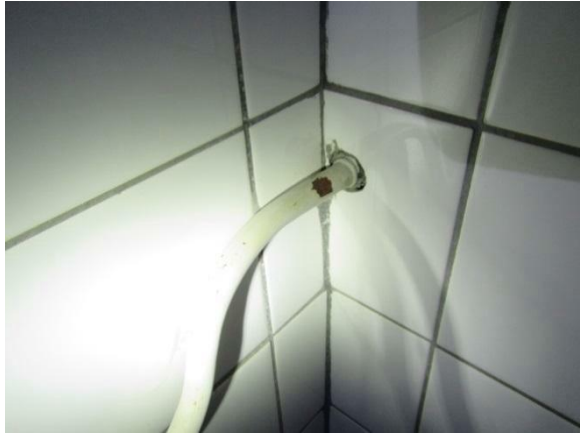
Kalusteiden kytkentäjohdot on tehty wc- ja märkätiloissa osin pinta- ja osin uppoasennuksina. Yksittäisenä huomiona mainittakoon, että liikuntasalin pukuhuonetilojen putkiläpiviennit suihkutilan seinissä on puutteellisesti tiivistetty. Läpivientien sijainnin takia (seinällä suihkujen välittömässä läheisyydessä) tiivistykset on oltava erityisen tiiviitä, suihkuvesien pääsyn estäminen seinärakenteeseen.

Kuva 25. Liikuntasalien suihkutilojen (2 krs.) vesijohtojen läpiviennit ovat puutteellisesti tiivistetty.

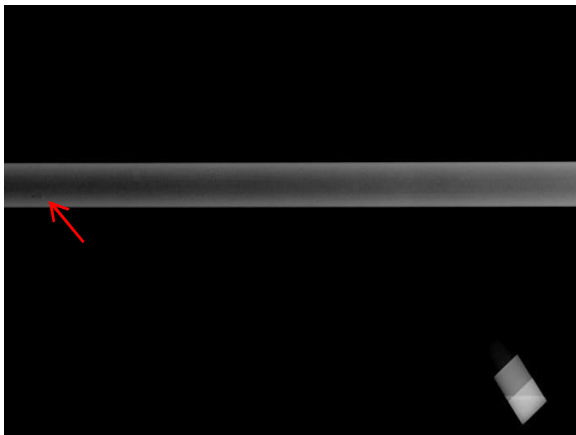
Läpivalaisukuvauksen perusteella lämminvesijohtojen kunto on hyvä / tyydyttävä (KL4, KL5) ja kylmävesijohtojen hyvä (KL5). Lämminvesijohdoissa havaittiin pistekorroosiota (LV, LVK) ja laaja-alaista saostumaa.

Kuva 26. Pistekorroosiota ja laaja-alaista saostumaa (LVK).

Tutkimuksen perusteella suosittelemme vesijohtojen seurantatutkimusta tarkastelujakson (10 vuotta) puolessa välissä. Vesijohdoissa ja venttiileissä voi esiintyä yksittäisiä vuotoja jo aikaisemmin (aktiivinen tarkailu / uusittava tarpeen mukaan).

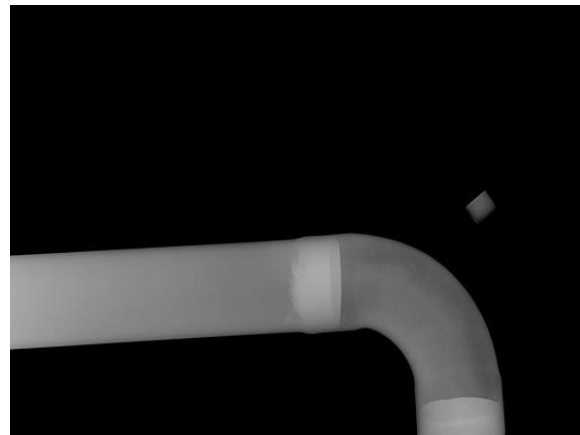
Kuva 27. Ei merkittävää korroosiota (KV).

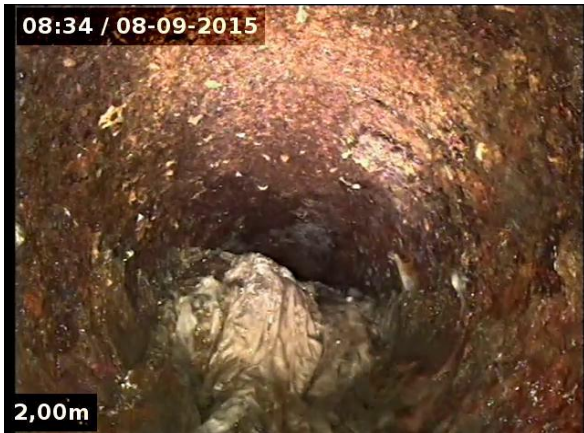
Kuva 30. Valurautaosuudessa on runsasta irtokertymää.

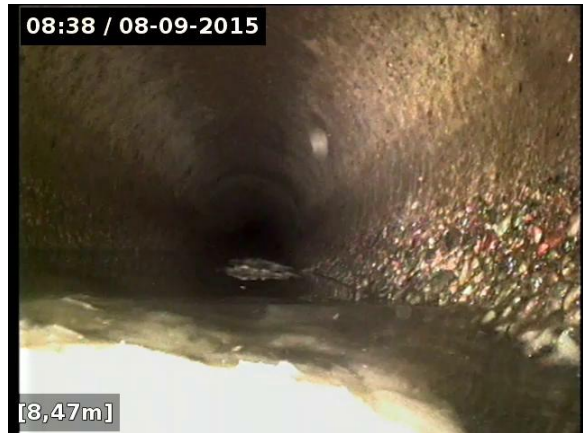
- Betonisessa tonttviemärissä, eteläpäädyn tarkastuskaivosta kaupungin liittymään päin, on painumaa ja padotusta.
- Teknisen työn tiloista eteläpäätyyn päin viemäri vaihtuu uusitusta muoviviemäristä alkuperäiseksi valurautaviemäriksi. Alkuperäinen valurautainen osuus on huonokuntoinen ja putkessa on paikoittain runsasta irtokertymää.
- Uusittujen (muovi) pohjaviemäriosuuskien toiminnallinen kunto on hyvä.

Kuva 31. Tonttviemärissä (betoni) on painumaa/ padotusta.

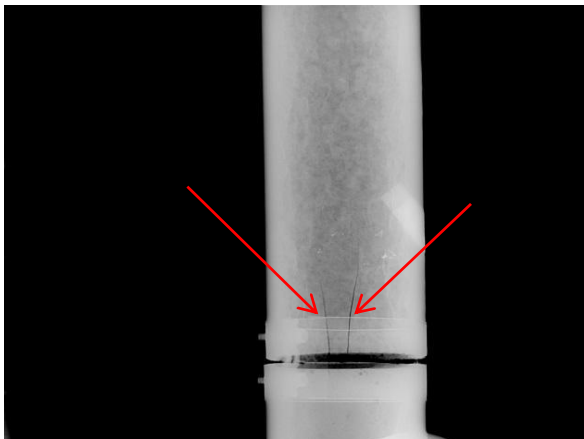
Pystyviemäreissä on pistemäistä korroosiota ja osin merkkejä ulkopuolisesta korroosiosta. Yksi kuvattu putkikappale on halki ja se on suositeltavaa uusia välittömästi.

Kuva 32. Kuvatussa putkessa on halkeama (RTG12).

- G22 alkuperäisten eristeiden pintavaurioiden korjaaminen (kapselointi)
- G24 pohjaviemäreiden huuhtelu tarpeen mukaan
- G24 paikallinen korjaus kellarikäytävällä olevaan pystyviemäriin (halkeama, liite 3.1 kuvaus rtg12).
- G24 kellarikäytävällä olevan (lattialuukun alla) valurautaisen jätevesipohjaviemäriin puhdistusluukun kannen uusimien.
- G31 Tuloilmakoneen TIK-3/TK5 ulkoilmakammion tyhjentäminen tarpeettomasta romusta ja ulkoilmakammion imuaukossa olevan metalliverkon puhdistaminen.
- G31 Tuloilmakoneen TIK-3/TK5 raitisilmapellin korjaaminen ja suodatinasennuksen korjaaminen (pussit asennettava pystyasentoon).
- G31 Tuloilmakoneen TIK-3/TK5 kammioissa havaitun mineraalivillan korvaaminen
- G34 1 ja 2 kerroksen luokkahuoneiden tuloilman päätelaitteiden asennuskehysten tiivistys.

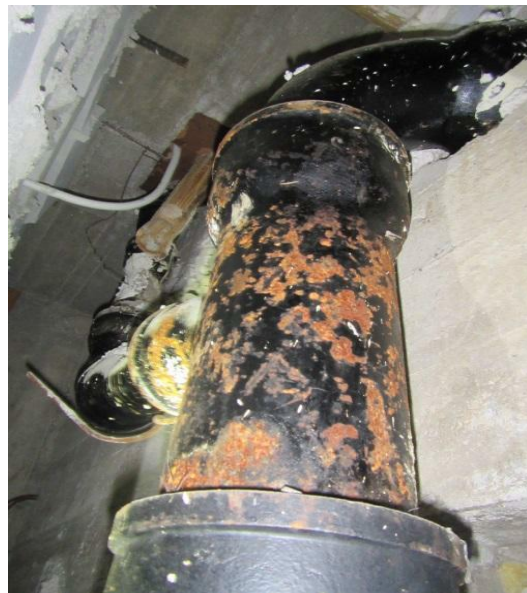
Kuva 33. Pystyviemärissä on ulkopuolista korroosiota.

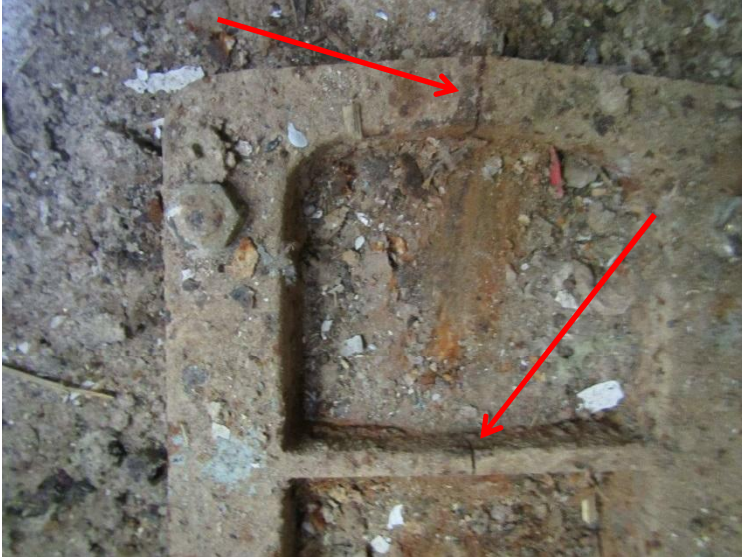
Yksittäisenä havaintona mainittakoon että kellarikäytävällä (lämmönjakuhuoneen edustalla) olevan alkuperäisen valurautaviemärin puhdistusluukun kansi (lattialuukun alla) on halki. Tämä aiheuttaa hajuhaittaa kellarikäytävälle.

Kuva 34. Puhdistusluukun kannessa on halkeama.

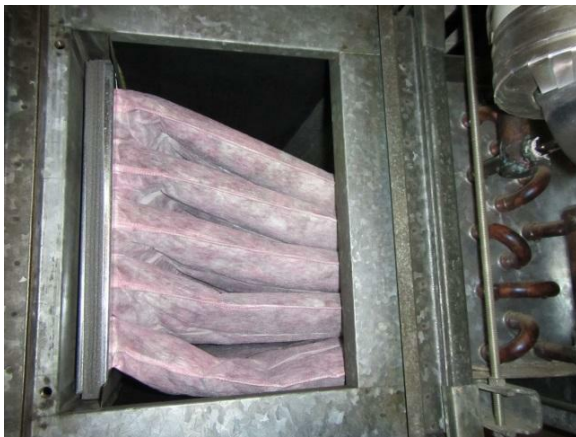
Kellarin varastohuoneessa sijaitsevan erillisen tuloilmakoneen pussisuodatin on asennettu siten, että suodattimen pussit ovat vaakatasossa. Tämä saattaa aiheuttaa turhaa painehäviötä ja lyhentää suodattimen käyttöikää (pussit eivät välttämättä avaudu kunnolla). Lisäksi koneen raitisilman sulkupellin toinen säle ei liiku vaan on aina kiinni.

Kuva 37. Vaakatasoon asennettu pussisuodatin.

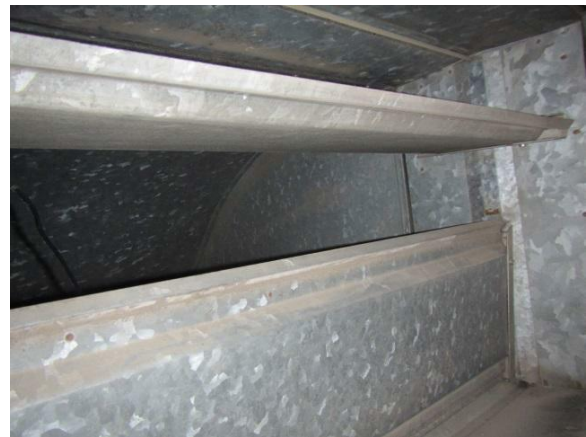
Kuva 38. Sulkupellin alempi säle ei liiku.

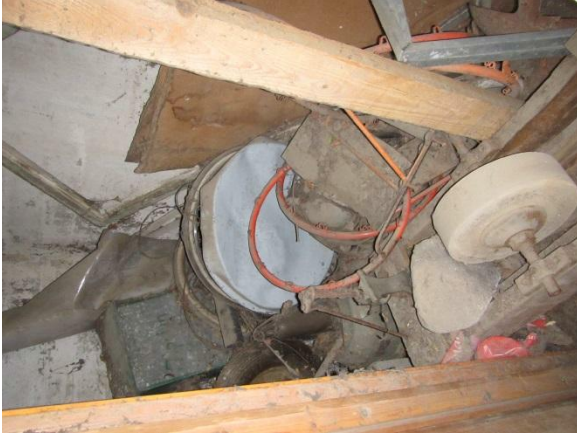
Koneen puhallinkammiossa on käytetty mineraalivillaa äänenvaimennusmateriaalina. Villalevyjen pinnat ovat likaisia, mutta vaikuttavat ehjiltä. Koneen raitisilmakammiossa on paljon sinne kuulumatonta tavaraa ja likaa. Kammiossa oleva ilmanottoverkko on lähes tukossa.

Kuva 39. Ulkoilmakammio on täynnä rojua.

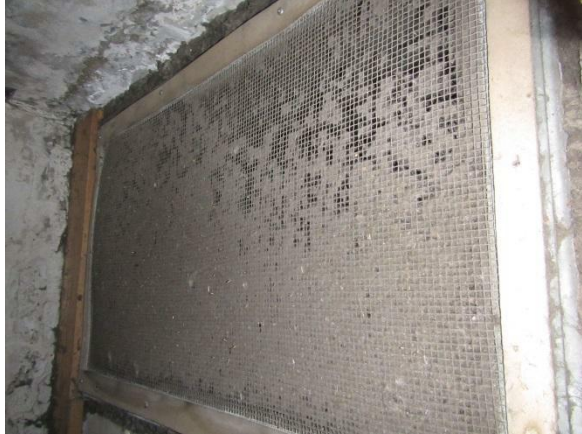
Kuva 40. Metalliverkko on melkein tukossa.

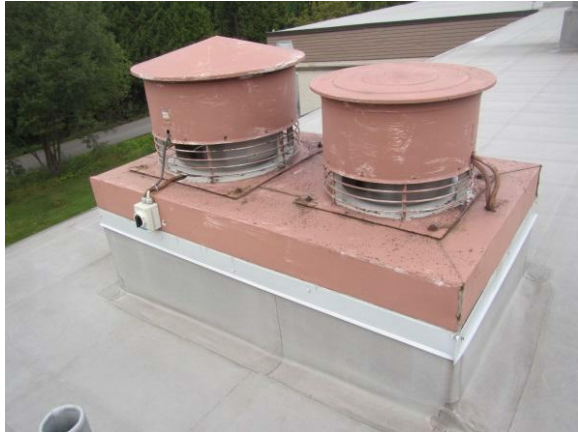
Kuva 42. Alkuperäisiä asennuksia 1960-luvulta.

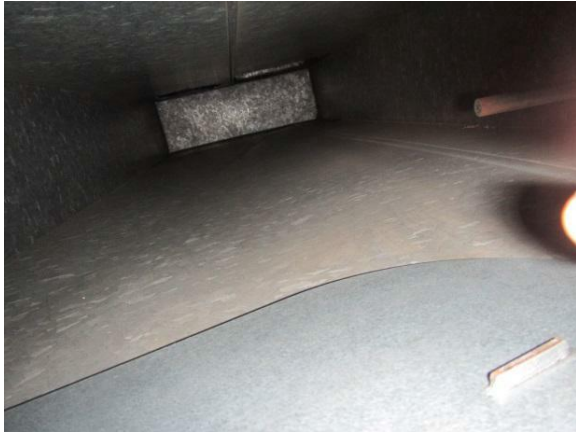
Kuva 43. Ei merkittävää pölykertymää.

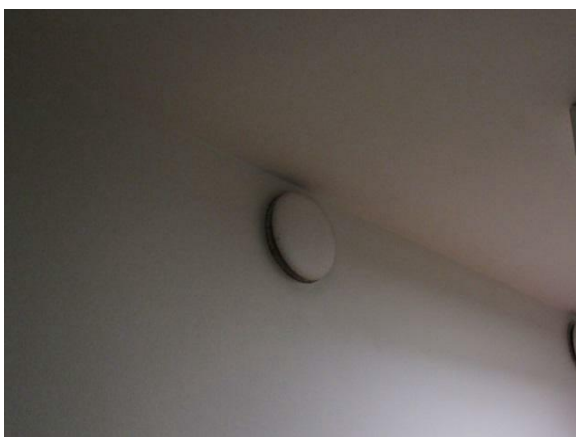
Kuva 45. Vanha poistoilman lautasventtiili opettajienhuoneessa.

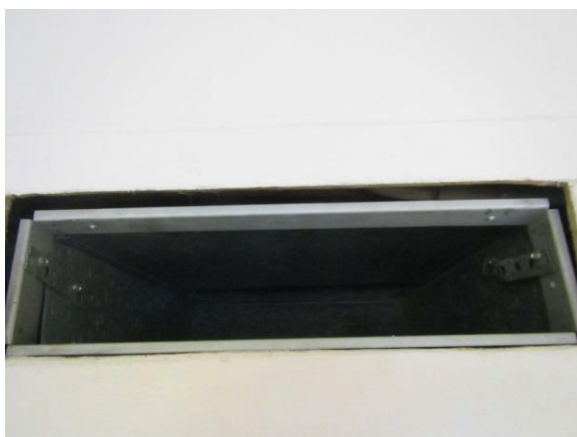
Tuloilman päätelaitteiden asennuskehukset ovat puutteellisesti asennettu (asennuskehysten seinäpinnan väli ei ole tiivis).

Kuva 46. Puutteellisesti asennettu asennuskehys luokkahuoneessa.

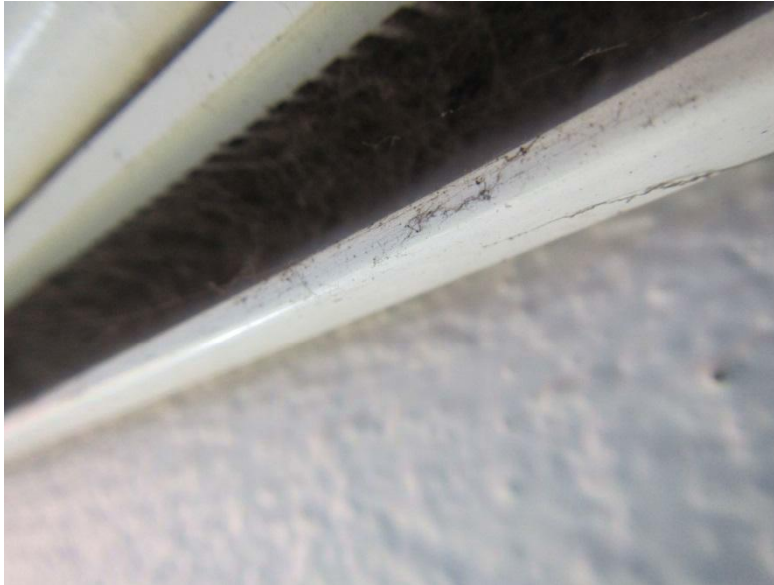
Tiloissa on koneellinen poistoilmanvaihtojärjestelmä. Poistoilman päätelaitteet ovat kartioventtiilejä (KSO) ja korvausilmareitteinä toimivat ikkunoihin asennetut karmiventtiilit. Tehtyjen tarkastusten perusteella karmiventtiilien ulkosäleiköt ovat erittäin likaiset / osin tukossa.

Kuva 47. Karmiventtiili on osin tukossa neuvotteluhuoneessa.

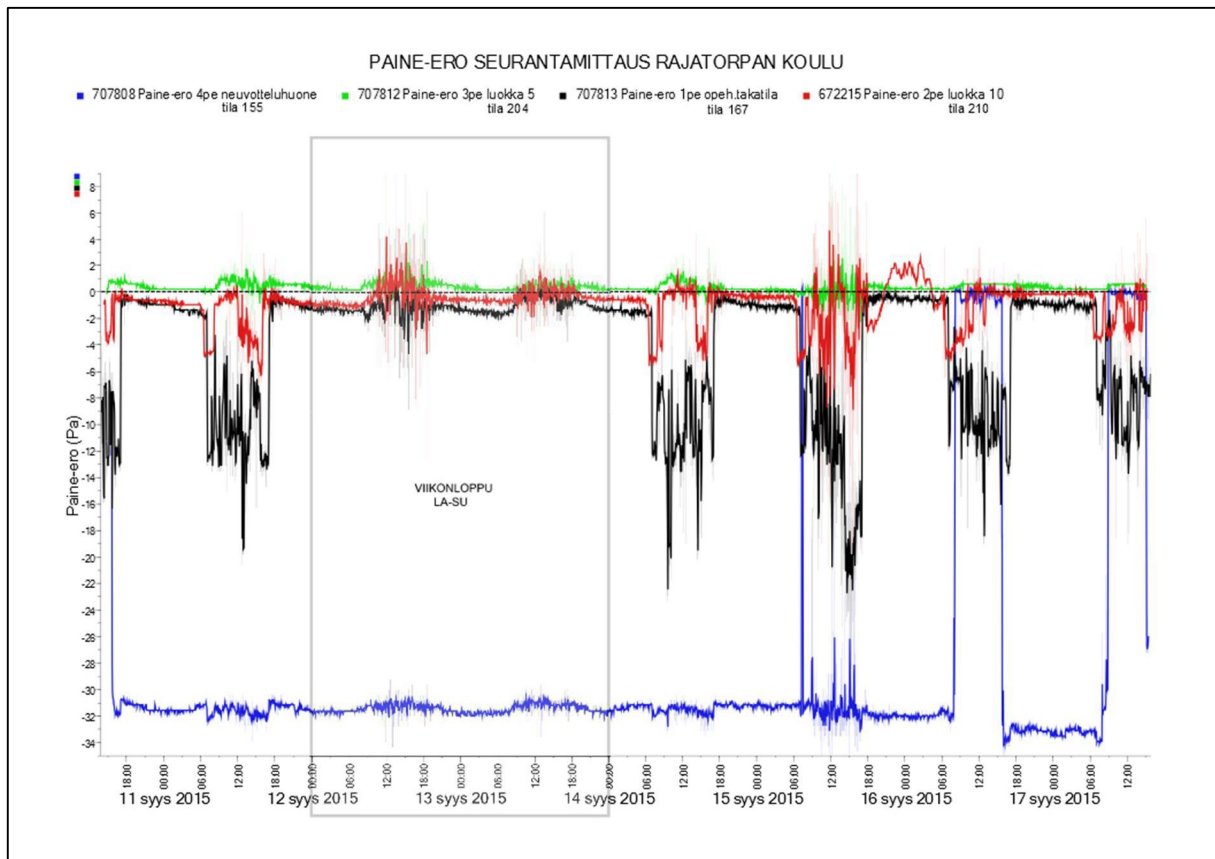
Edellä mainitut liiallinen alipaine koneellisen tulo- ja poistoilmanvaihdon tiloissa on todennäköisesti seurausta ilmanvaihdon epätasapainosta (ilmavirtojen säätö). Neuvotteluhuoneen poistoilmanvaihtoa palveleva huippumuri oli maksimiteholla koko ajan (maksimiteholla mitattu tilakohtainen poistoilmavirta vastasi suunnitteluarvoa -40 l/s). Lisäksi neuvotteluhuoneen ikkunan ylälaidan korvausilmaventtiili on lähestulkoon täysin tukossa.

Kuva 48. Paine-eron seurantamittauksen trendikäyrä.
