RAKENNUS- JA LVIS-TEKNIIKAN KUNTOARVIO

Vapaalan terveystalo/ Rajatorpan koulun asuntola A-rakennus

Vapaalanpolku 11
01650 VANTAA

Delete Tutkimus Oy, Helsinki
RA Unto Kovanen, p. 040 848 4354

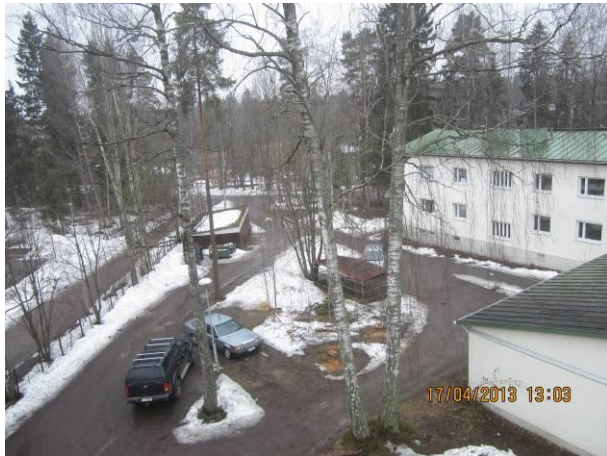
Kuva 1 Yleiskuva yläpihalta, muutama puu on poistettu keväällä 2013.

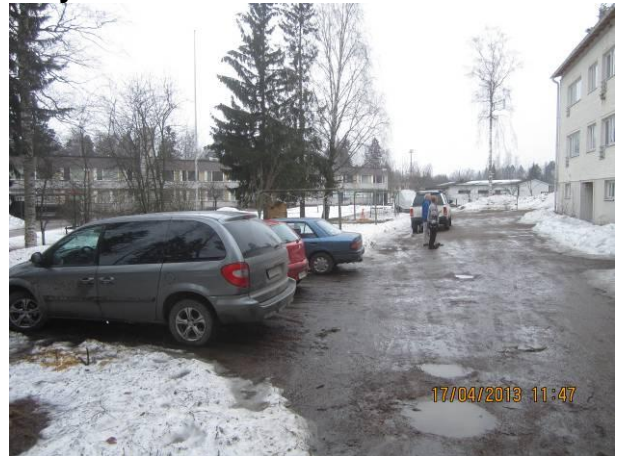
Kuva 2 Alapiha/ paikoitusalue

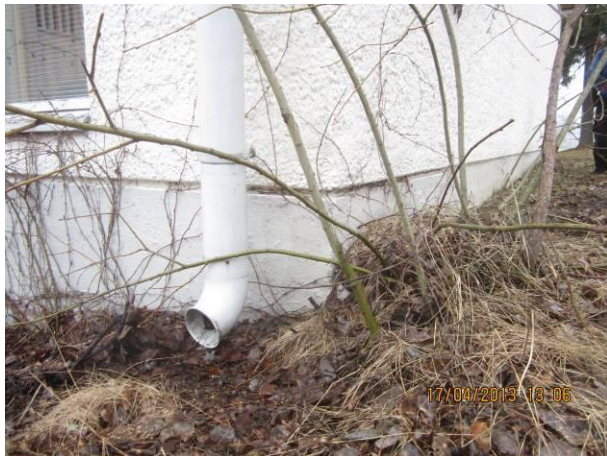
Asfalttien kunto on pääosin välttävä, on epätasaisuutta ja halkeamia. Sorapintaiset alueet ovat kuoppaisia. Liikennealueiden pintavedenpoisto vaikutti huonolta, sadevesikaivoja ei ole. Terveystalon päädyssä maasto viettää kohti rakennusta, rakennusvierillä on painumia. Kattosadevesien ohjaus on puutteellista.

Kuva 3 Sokkelivierillä on painumia, kattovedet jäävät talon viereen.

Piha-alueet kunnostetaan viimeistään talon peruskorjauksen yhteydessä laadittavan pihasuunnitelman mukaan, samalla pintakallistuksia parannetaan ja lisätään sadevesikaivoja. Pihavarusteet kannattaa pääosin uusia. Huonokuntoinen ulkorakennus puretaan vaarallisena pikaisesti jo ennen peruskorjausta. Jäteastioille tehdään vähintään aitaus.

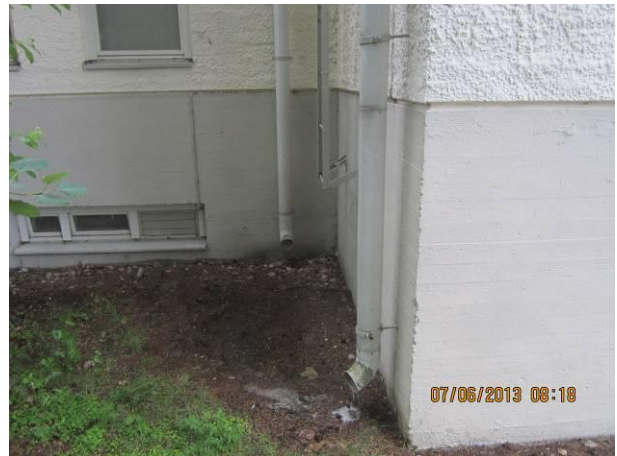
Kuva 4 Pohjoissivun vettä keräävä alue.

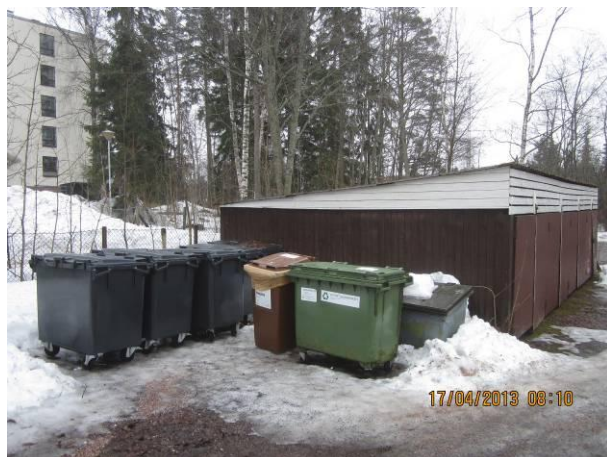
Kuva 5 Jätesäiliöt pihalla, vanha autotallirakennus.

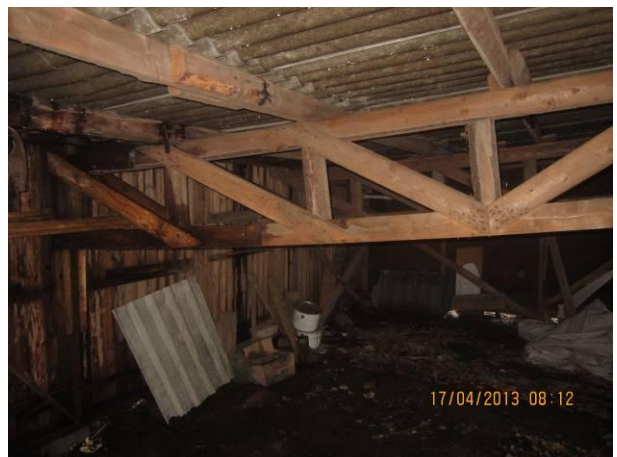
Autokatos-varastorakennus on rungon ja perustusten osalta alun perin heikosti rakennettu. Kattotuolit ovat painuneet ja tukipilarien perustukset ovat siirtyneet, on sortumariski. Vesikatteenä oleva asbestisementtinen Vartti-kate on huonokuntoinen. Rakennuksen yleiskunto on hyvin huono.

Kuva 6 Autotallin runkorakenteet ovat vaarassa sortua.

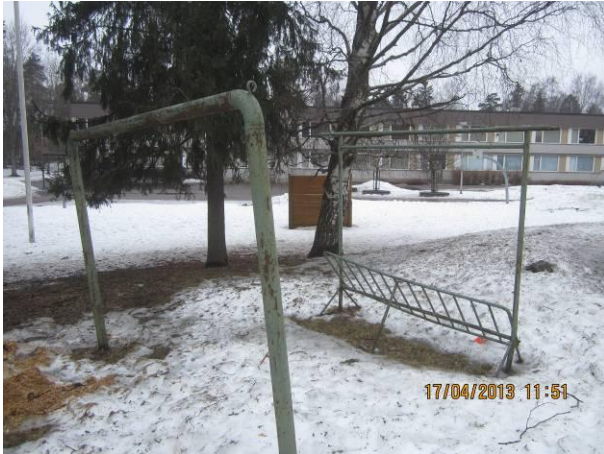
Erilaisten telineiden kunto on huono, hiekkalaatikon reunojen painekyllästetyt pylväävät ovat osin lahoja, hiekan keskeltä kasvaa koivunvesa.

Kuva 7 Kuluneet ja vialliset telineet.

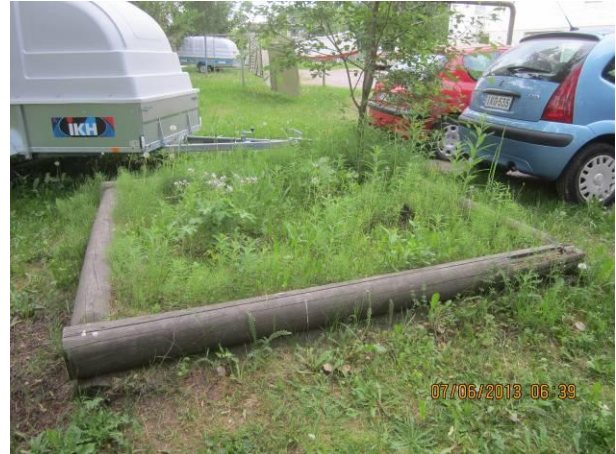
Kuva 8 Käyttämätön hiekkalaatikko

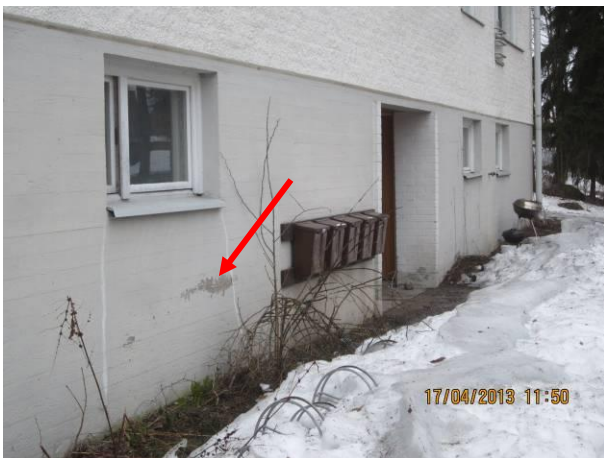
Sokkelipinnat on jossain vaiheessa huoltomaalattu. Perustusten painumiseen viittaavia vaurioita tai rakenteellisia halkeamia ei havaittu. Sokkeleissa ei havaittu hiushalkeamia eikä ruostuvia rakenneteräksiä tv. pintavikoja. Maalipinnat ovat kuitenkin kuluneet ja on ilmeisesti lumirasituksen takia tulleita pintavaurioita..

Kuva 9 Korkean betonisokkelin pinnassa maali on paikoin kulunut.

Perusmuurien osalta tehdään betonipeitemittaus mahdollisten raudotteiden ruostevaurioiden varalta. Sokkelien pinnat kunnostetaan yhtenäiseksi betoninkorjausmenetelmin.

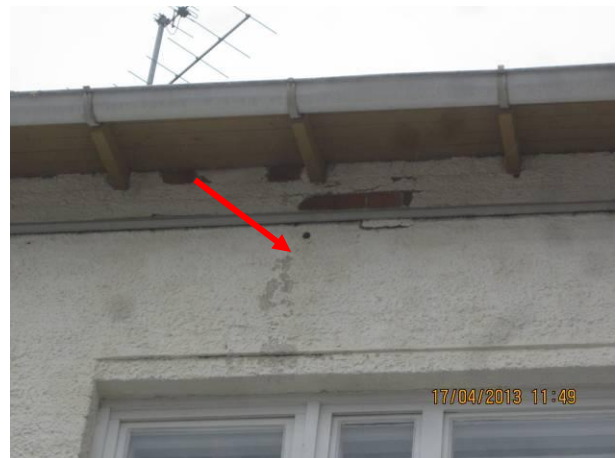
Maalipintojen kunto on vielä tyydyttävä, normaalia kulumista on. Tiilimuuraus kuvastuu ohuen rappauksen läpi. Räystään alla on paikallisesti rappaus irti vesivuotojen takia. Ikkunaliittymät vaikuttivat hyvin tehdyiltä, vesipellit ovat loivahkot, eikä ole tehty oikeaoppista sivuliittymää rappaukseen. Huoneiston A4 kohdalta päätyulkoseinä oli päässyt kastumaan läpi n. 2 vuotta sitten ilmeisesti syyssateilla epätiivin muurauksen läpi. Seinän kastumisen takia jo aiemmin oli korjailtu yläpohjan rajalla julkisivun pellityksiä. A4-ulkoseinän sisäpinnassa ilmeisesti lisäeristykseenä ollut rakennuslevy oli poistettu. Tarkastushetkellä A4 ko. huone vaikutti olevan kunnossa. Tiiliulkoseinien lämmöneristyskyky on heikohko. Vanha käytöstä poistettu savupiippu on ulkopinnoiltaan rapautunut.

Kuva 10 Räystäään vesikatevuodon takia rappaus- ta on irronnut ulkoseinästä.

Ulkoseinien ja sokkelien pinnat kunnostetaan vaurioituneilta osin. Ulkoseinien kunnostuksen yhteydessä on mahdollista tehdä lisäeristys. Lisäeristystapoja on useita, mm. lämpörappaus tai lisäeristys + uusi verhouk. Vaihtoehtoisesti myös esim. päätyseinien sisäpintaan voi asentaa lisäeristykseen esim. polyuretaanilevy. Päätyseinien läpikastumista ehkäisemään hengittävää suojakäsittelyä. Piipun ulkopinnat kunnostetaan ja pellitetään tai piippu puretaan, ellei sille ole käyttöä.

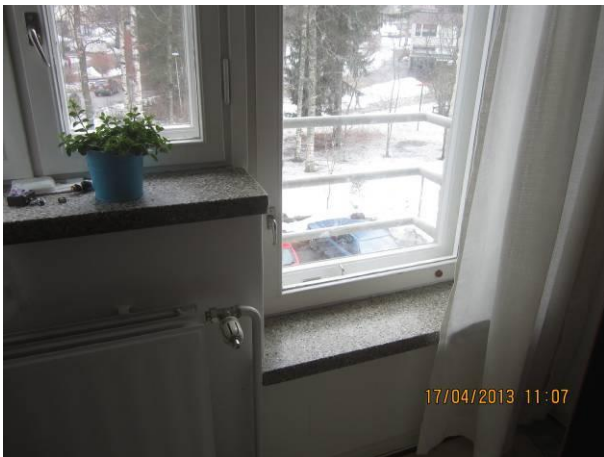
Kuva 11 Olohuoneen ikkunoita

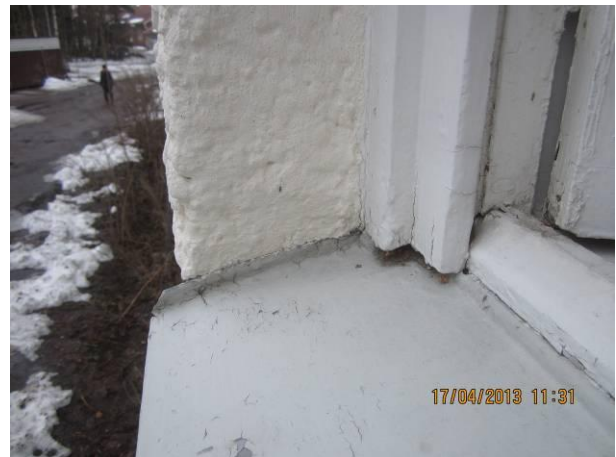
Ikkunat ovat alkuperäisiä 2-lasisia sisään-aukeavia puuikkunoita. Puitteissa on tukikulmaraudat. Ulkopuitteen lasireunoissa on kittilistä. Lasit olivat ehjiä ja heloitus kunnossa. Ulkopinnat ovat kuluneet, puuosien alapäävät ovat halkeilleet kosteusrasituksen takia, todennäköisesti pääpuuta ei ole maalattu. Tuuletusikkunat vaikuttivat toimivilta, tiivisteiden kunto ja laatu vaihtelevat. 2-lasisten ikkunoiden U-arvo on heikko nykyisiin vaatimuksiin nähden ja niiden pintalämpö on alhainen, mikä voi aiheuttaa vedon tunnetta. Ikkunoiden yläkarmien läpi on asennettu korvausilmaventtiileitä.

Kuva 12 Loiva vesipelti, ikkunan alaosan puu halkeilee.

Ikkunoiden ulko- ja sisäpinnat kunnostetaan lähivuosina, erityisesti maalataan ulkopystypuuosien alapäävät. Vanhat ja kuluneet tiivisteet uusitaan ja voidellaan salvat, tarkistetaan että ikkunat sulkeutuvat tiiviisti. Vesipellit huoltomaalataan, vesipeltien kallistuksia suositellaan parannettavan, peltien liittymiä parannetaan. Ikkunoiden korvausilmareitit, ks. LVI-arvio. Puuovet huoltokäsitellään. Vaihtoehtoisesti ikkunat ja uusitaan nykyisten määräysten mukaan, jolloin samalla parannetaan vesipeltien kallistuksia.

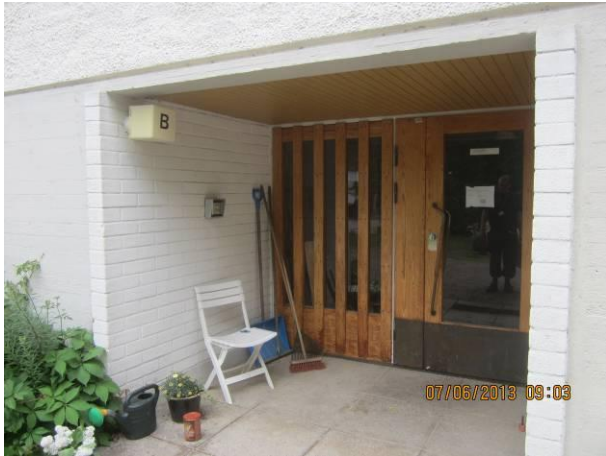
Kuva 13 Pääovi.

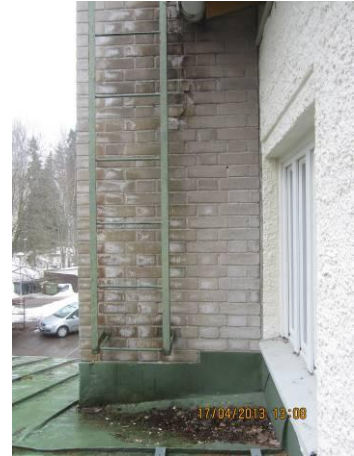
Kuva 14 Piippu on huonokuntoinen.

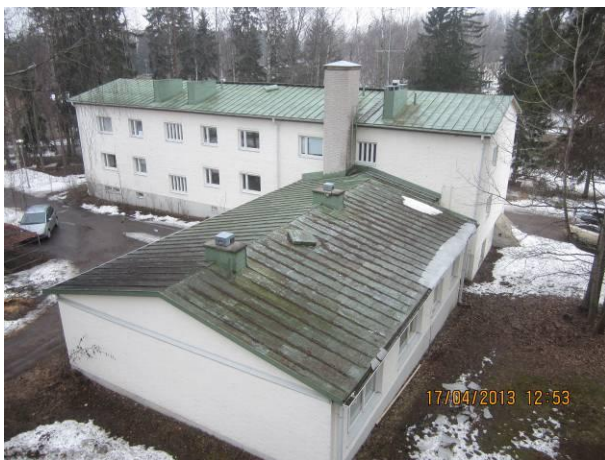
Kuva 15 Yleiskuva vesikatolle, jäätä matalan osan räystäällä, oli vesivuoto 2013.

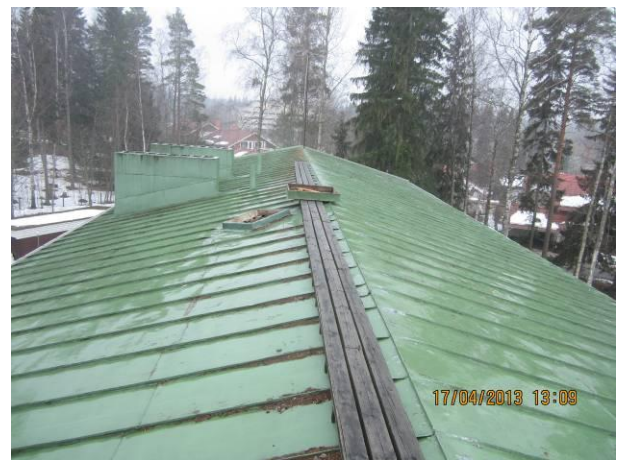
Kuva 16 Yleiskuva korkean osan vesikatolta, puiset kulkusillat ovat vanhoja.

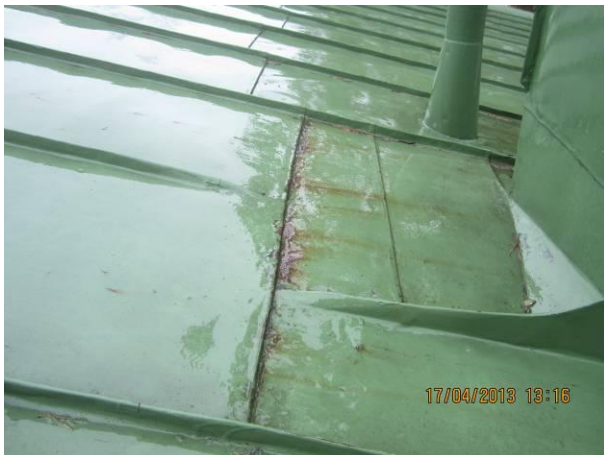
Kuva 17 Korkean osan vuotoriskipaikka vaakaumassa.

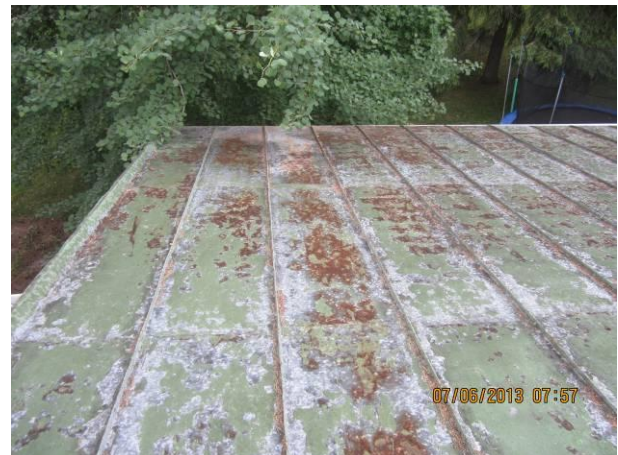
Kuva 18 Matalan siiven peltikate on hyvin ruostainen.

Vesikate on puhdistettava ruosteesta, tehtävä tiivistyksiä ja maalattava kokonaisuudessaan, vaihtoehtoisesti vesikate uusitaan, jolloin samalla lisätään aluskate. Vesikaton kulkusillat uusitaan ja lisätään turvavarusteita. Yläpohjaan lisätään tuuletusreittejä, lisäksi voidaan perusparannustoimena lisätä lämpöeristystä.

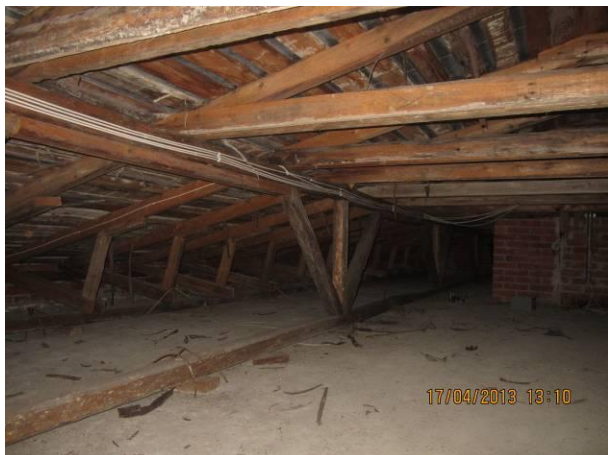
Kuva 19 Korkean osan yläpohjaontelo.

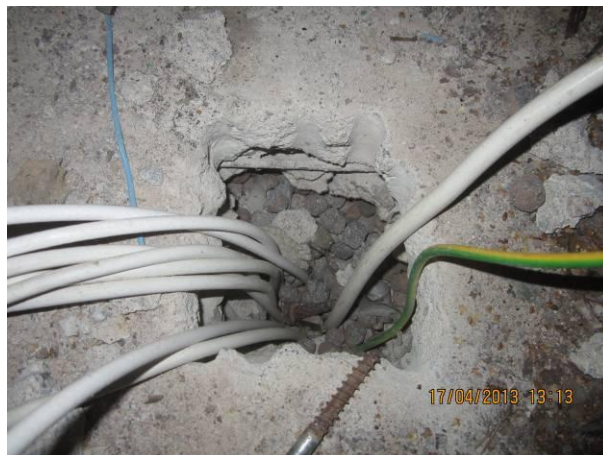
Kuva 20 Yläpohjan palopermannon alla on kevytsoraeristys.

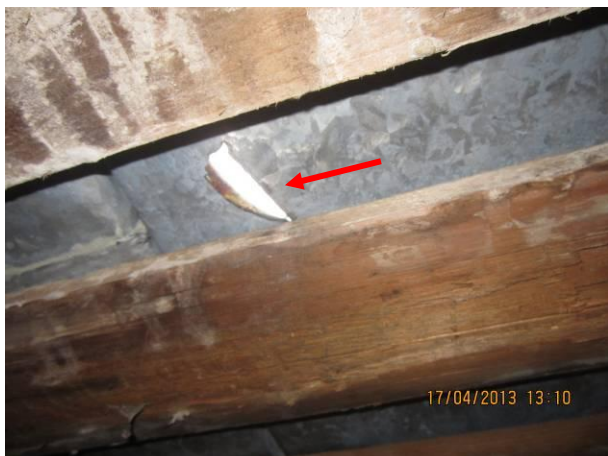
Kuva 21 Peltikatteen viiltoreikä.

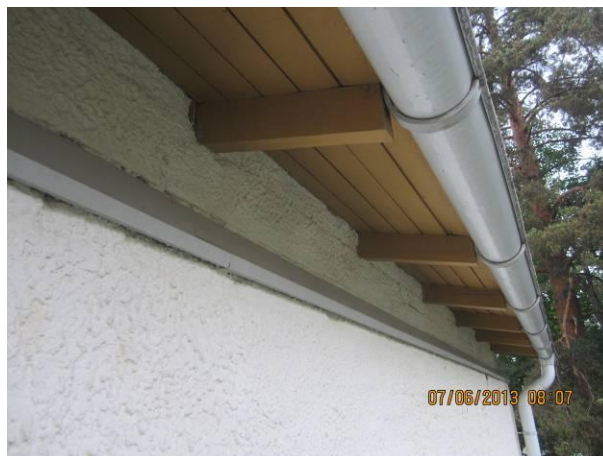
Kuva 22 Yleiskuva räystäältä, uusitut rännit.

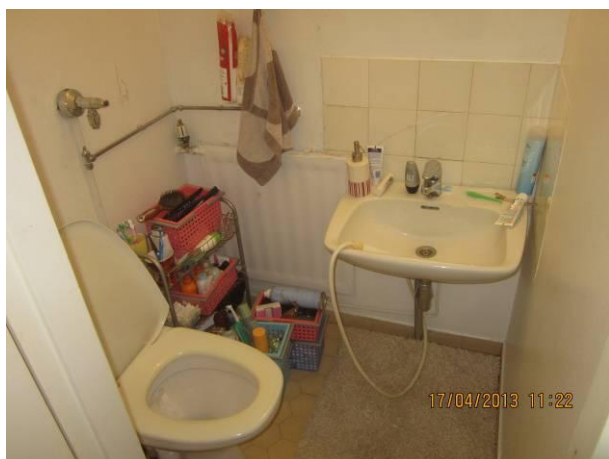
Asuntojen wc-tilat ovat pääosin alkuperäiskunnossa pinnoiltaan, lattioissa on laatoitus ja seinillä osalaatoitus lavuaaritaustassa, muut pinnat on maalattuja kivipintoja. Tilat ovat jo kuluneet. Asukkaat käyttävät talosaunan pesutiloja peseytymiseen, joten siellä kosteusrasitus on jatkuva. Näiden tilojen ilmanvaihto ja kuivatus on käyttöön nähden riittämätön.

Kuva 23 Asunnon alkuperäiskuntoinen wc-tila.

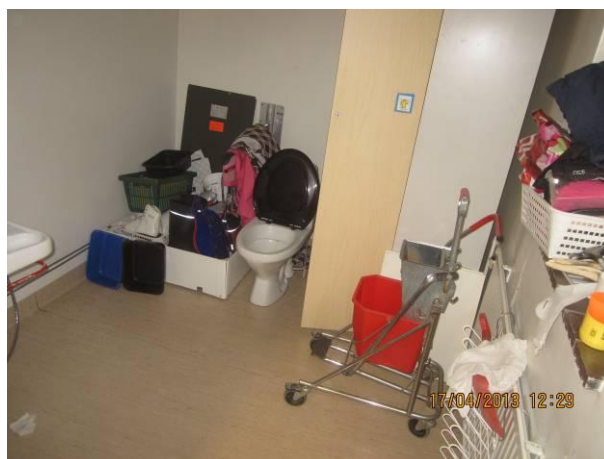
Kuva 24 Päiväkodin wc- tila/ siivoustila.

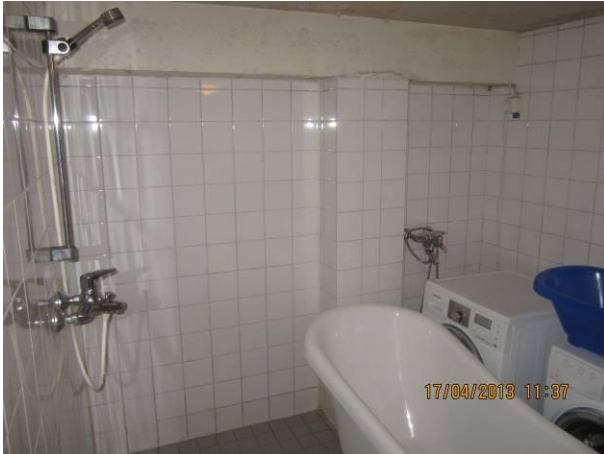
Saunan pesuhuoneen lattia- ja seinälaatoitukset on uusittu ulkonäön perusteella arvioituna joitain vuosia sitten. Vedeneristeiden uusimisesta ei saatu tietoa. Pesuhuoneen katto on maalattu ja siinä on mikrobikasvustoa. Löylyhuoneen lattia on maalattu, seinä- ja kattopaneloinnit ovat jo vanhoja. Pesuhuoneen vieressä pukuhuoneen seinän alaosan pintakosteus vaikutti pintakosteuden tunnistimen mukaan olevan koholla.

Kuva 25 Talosaunan pesuhuone, jossa on myös pyykinpesutilat..

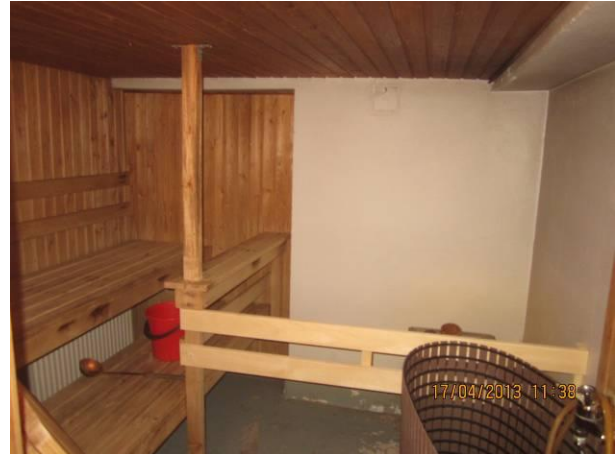
Kuva 26 Yleiskuva saunasta.

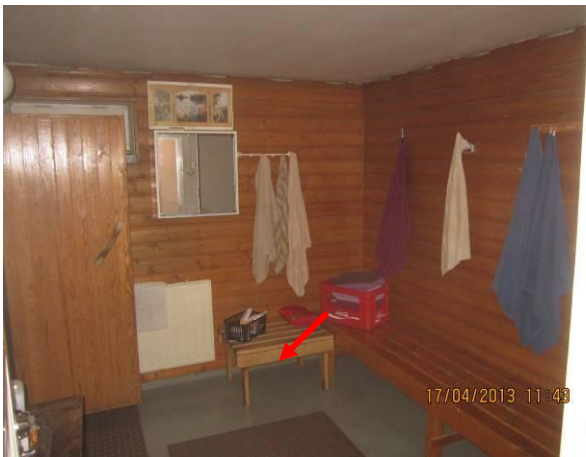
Kuva 27 Saunan pukuhuone.

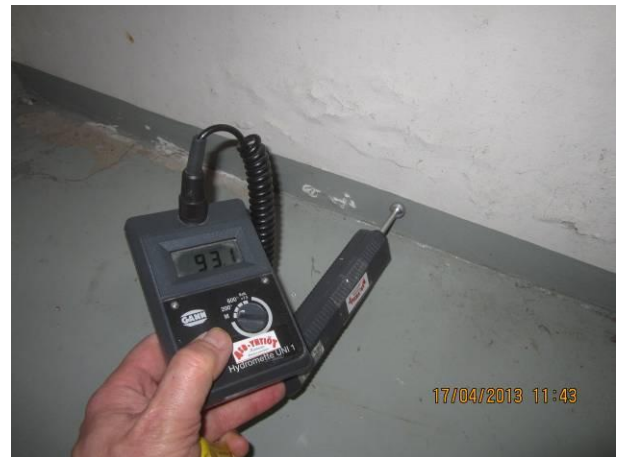
Kuva 28 Kosteusmittaus pukuhuoneen ja pesuhuoneen välisestä seinästä.

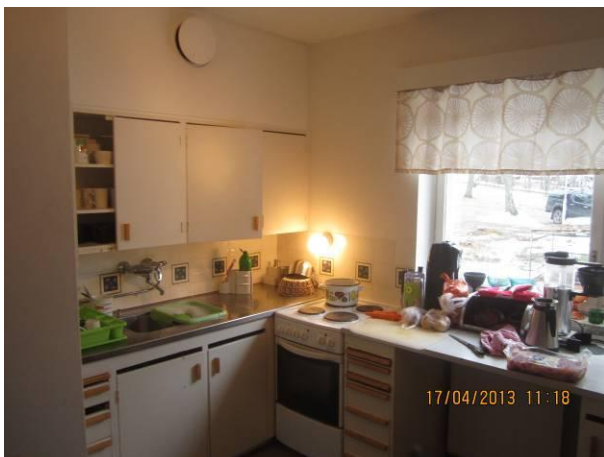
Kuva 29 Asunnon A2 alkuperäinen keittiökalustus.

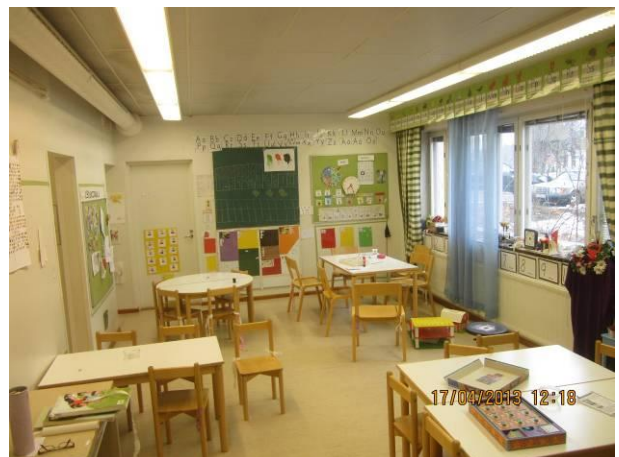
Kuva 30 Päiväkodin/ esikoulun ryhmätila matallassa siivessä.

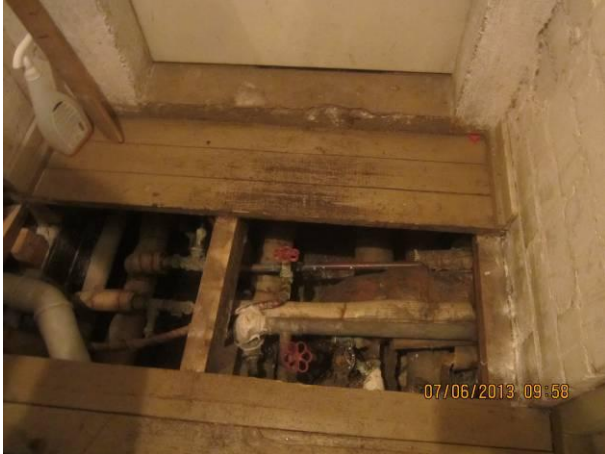
Kuva 1 Putkikanaalin kellarikäytävän puulattian alla, putket ovat vanhoja.

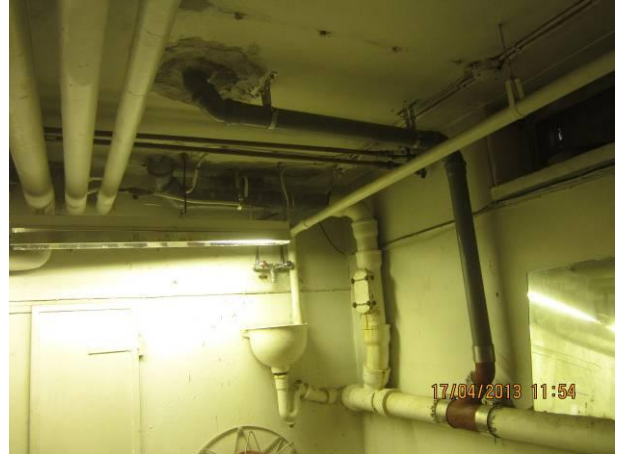
Kuva 2 Lämmönjakuhuoneen muoviviemärien palokatkot välip.läpi on tarkistettava.

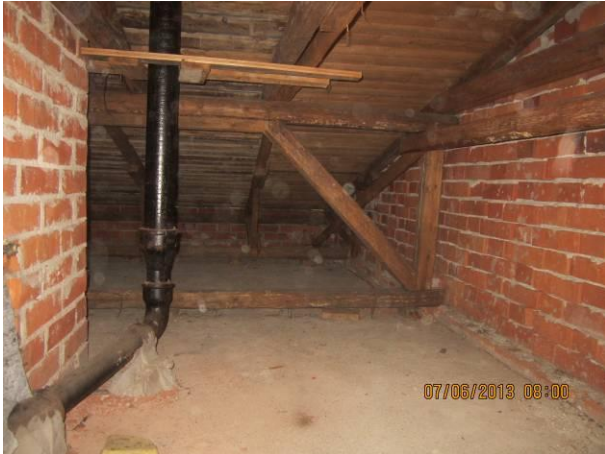
Kuva 3 Eristämätön tuuletusviemäri yläpohjantelossa.

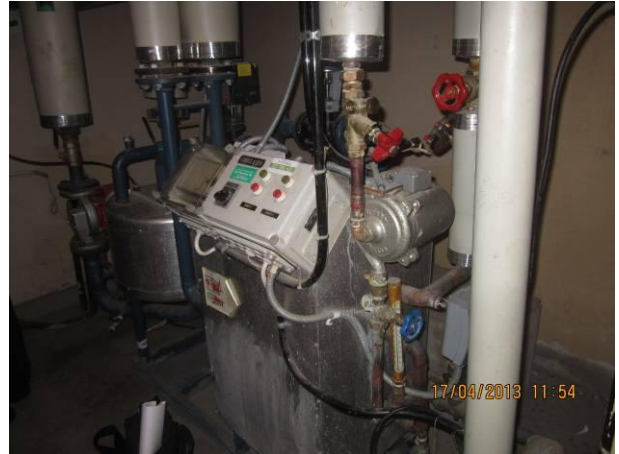
Lämmönsiirrinlaitteisto on vuodelta 1980. Laitteiston käyttöikä on 20...30 vuotta ja siirrinlaitteisto tulisi uusida. Lämpöjohdot kanaalissa ovat vuodelta 1964.

Kuva 4 Yleiskuva v. 1980 lämmönvaihtimesta.

Siirrintä uusittaessa tulisi varautua asuntolan liittämistä samaan lämpökeskukseen. Huolto- ja käyttökustannukset olisivat alhaisemmat.

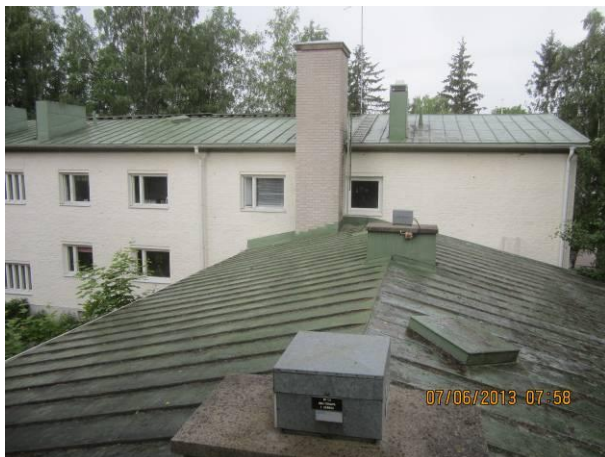
Kuva 5 Matalan osan vesikatolla on kaksi poistopuhallinta tiilihormien päissä.

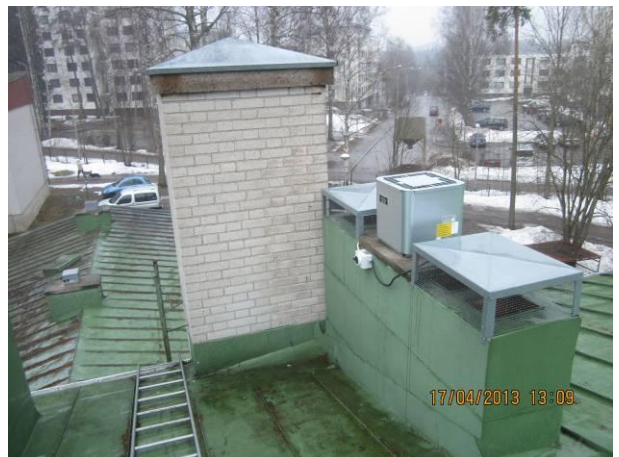
Kuva 6 Korkean osan vesikatolla on yksi poistopuhallin. Sisällä on kanavapuhaltimia mm. wc-tiloissa.

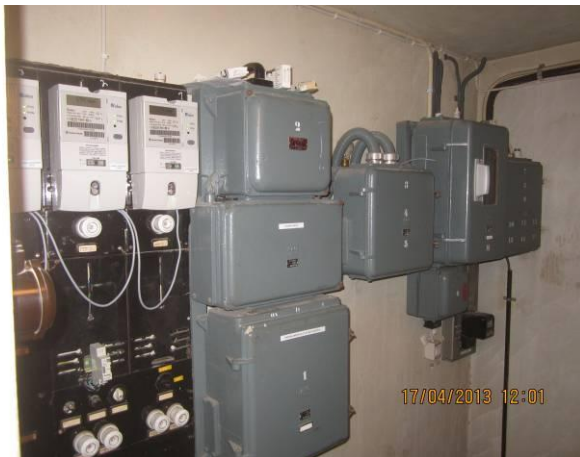
Kuva 1 Yleiskuva alkuperäisestä sähkökeskuksesta, mittarit on uusittu etäluett.

Kiinteistön sähköverkon pää- ja jakokeskuksilla on peruskorjaustarvetta tarkastelujakson aikana.

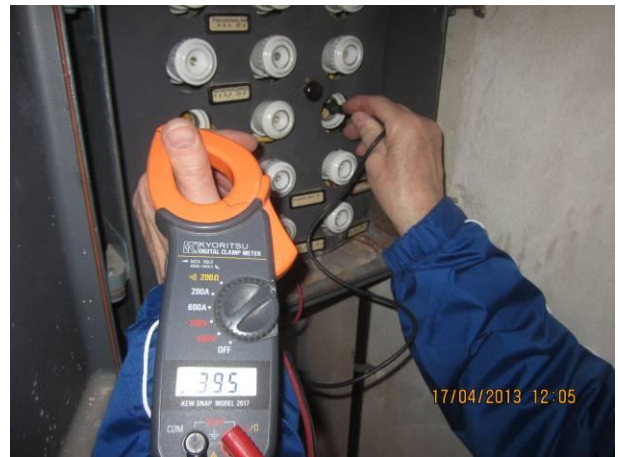
Kuva 2 Jännitteen mittaus.

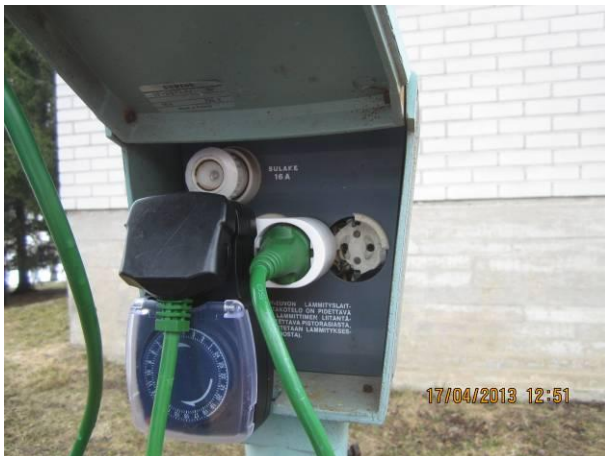
Alueen yhteistä autopaikoitusalueella mahdollisesti olevat autolämmityspistorasiat tulee tarkastuttaa erikseen. Tarkastushetkellä autolämmityspistorasian kotelot olivat avoinna ja ilman vikavirtasuojaa. Pistorasiakotelot on pidettävä lukittuna,(korkeus alle 1.8 m).

Kuva 3 Autolämmityspistorasia oli lukitsematta, rikkinäinen pistorasia.

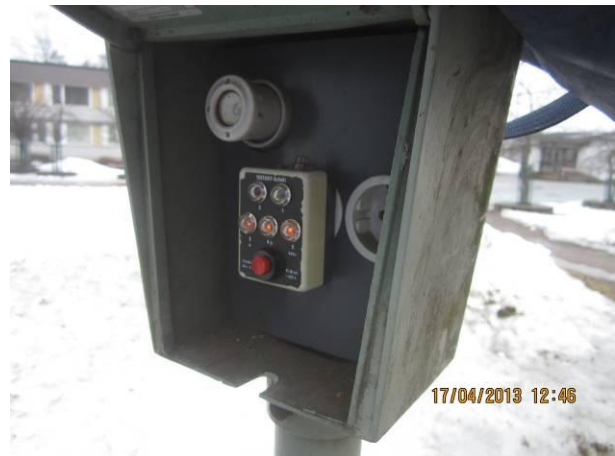
Kuva 4 Suko-testaus.

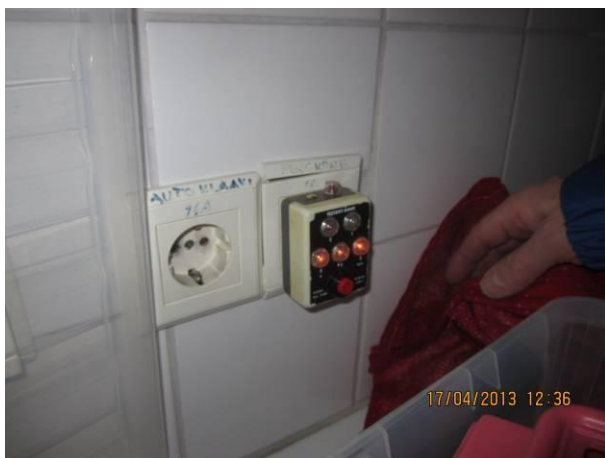
Kuva 5 Suko-testaus päiväkotitiloissa B-porras asunto 5:n keittiö.

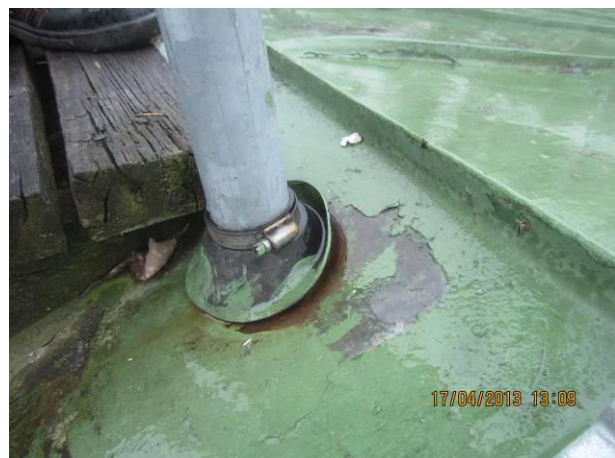
Kuva 6 Vuotava antenniputken läpivienti korkean osan katolla.
