MUISTIO

Muistio 1, hajuhaitan selvitys

Kohde: Rekolan koulu, Rekolantie 56, Vantaa
 Aika: 28.4.2017 klo 9:00 – 15:00
 Paikalla: Ilkka Meriläinen, Sweco Asiantuntijapalvelut Oy
 Reeta Aitto-oja, Sweco Asiantuntijapalvelut Oy
 Nyberg, LVI-Trio Oy

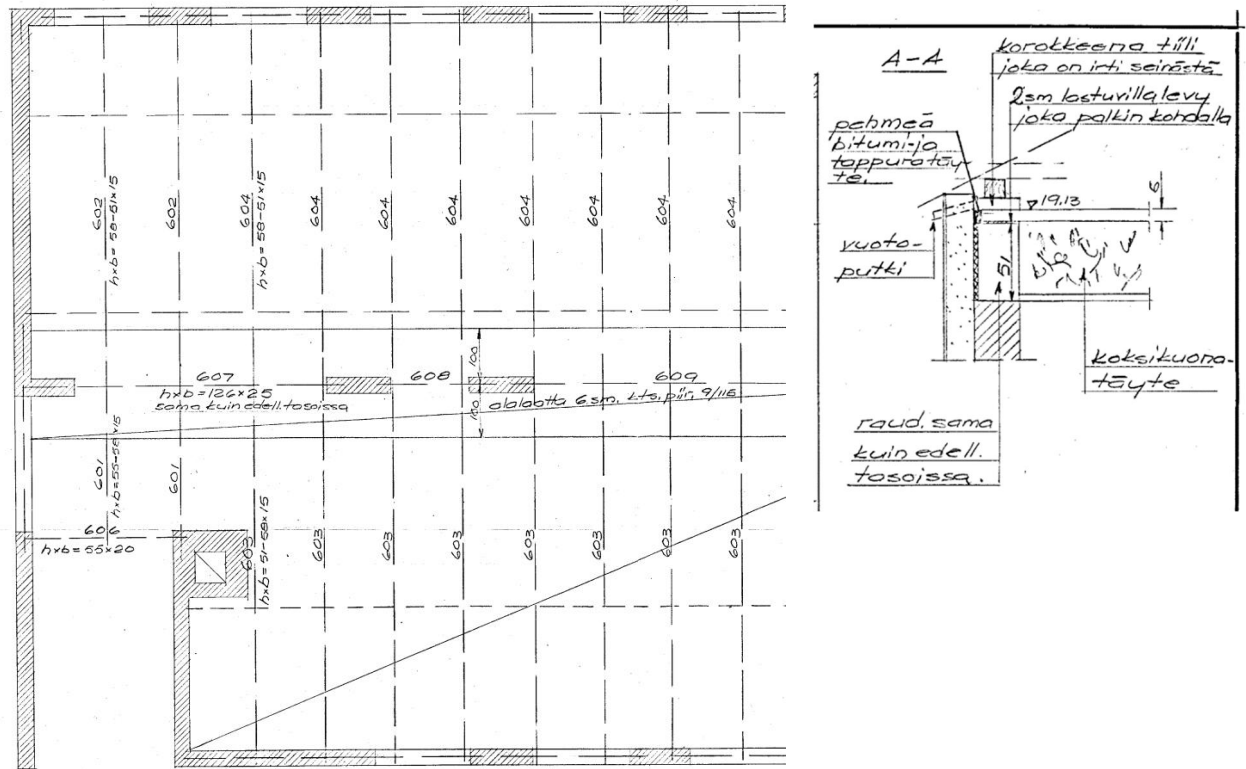
Alkuperäisten suunnitelmien mukaan tutkittavan tilan katossa on betonipalkit, joiden korkeus on 580...510 mm ja leveys 150 mm. Palkkien välissä on alalaatta, jonka päälle on lämmöneristeeksi asennettu koksikuonaa. Tällaisessa rakenteessa muottilaudat on tavallisesti purettu palkkiosalla. Koksikuonan päälle on valettu 60 mm paksu betonipermanto. Jos permantolaatta on valettu laudoituksen varaan, näitä laudoituksia ei ole voitu purkaa ja rakenteeseen on voinut jäädä puutavaraa epäsuotuisiin olosuhteisiin. Permanto on erotettu palkeista orgaanista ainetta sisältävällä lastuvillalevyllä. Lastuvillalevy on huokoinen materiaali, joten ilma pääsee liikkumaan vapaasti koko permannon alueella. Tämä merkitsee sitä, että epäpuhtauden leviävät laajalle alueelle. Betoninen alalaatta on yleensä ilmatiivis rakenne, jossa tavataan ilmavuotoja epäjatkuvuuskohtissa kuten läpivienneissä.

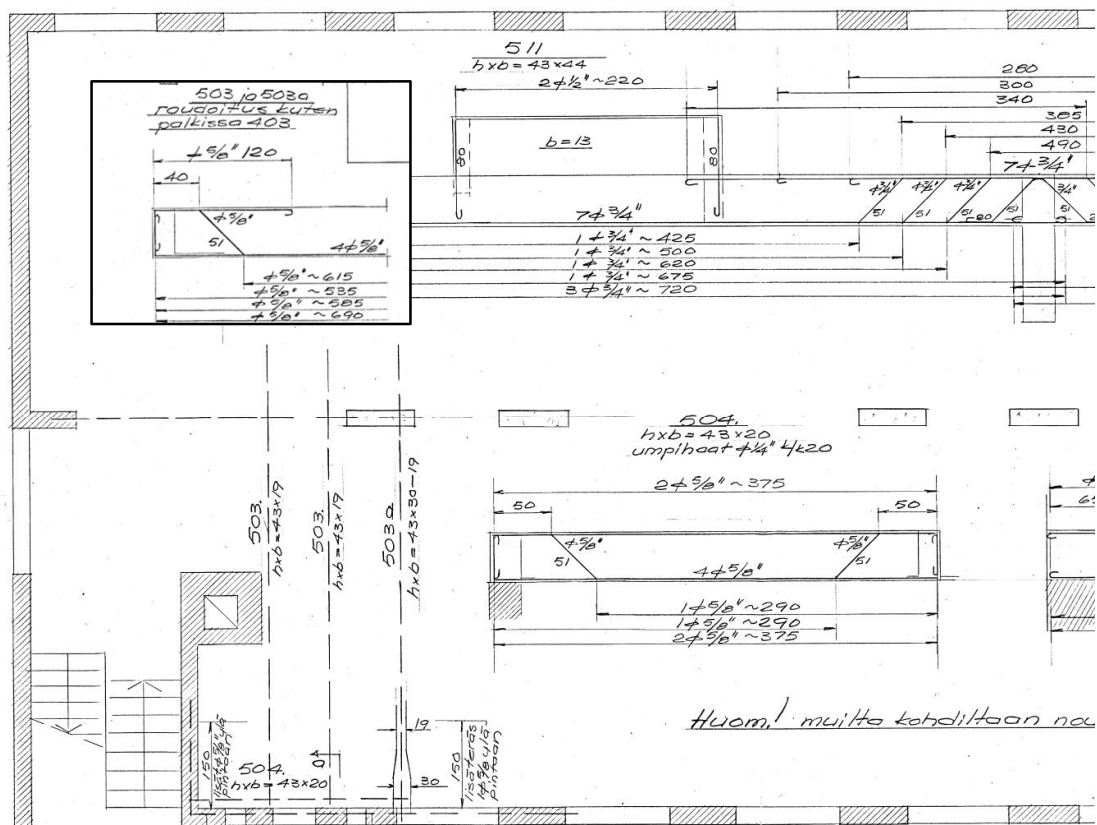
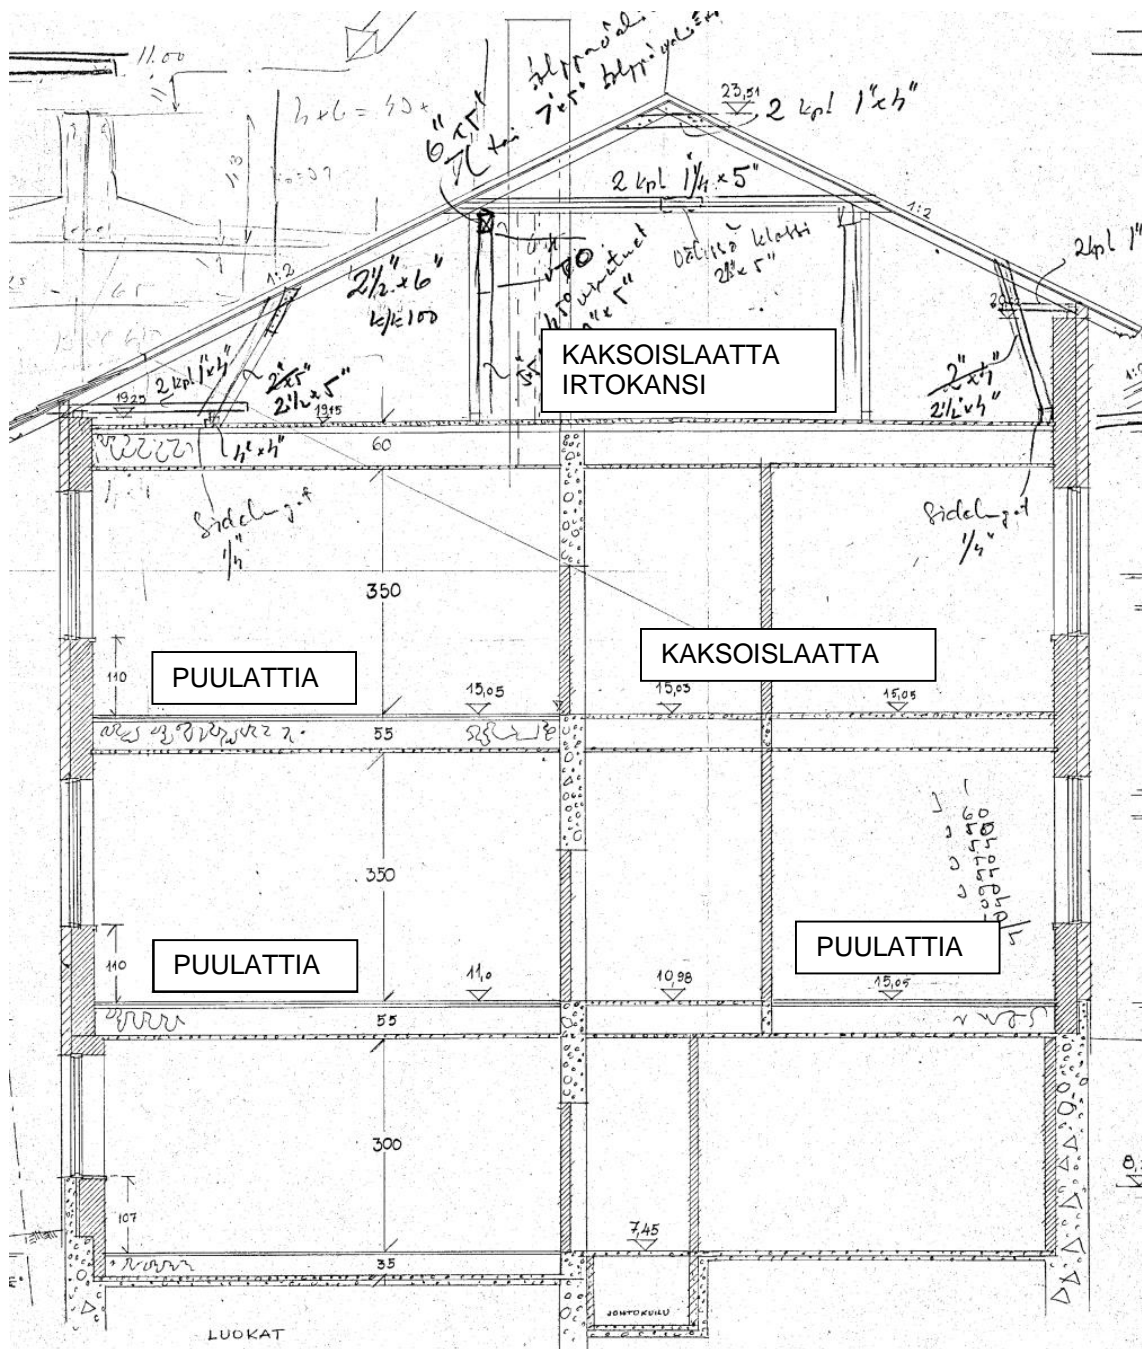
Alkuperäisten suunnitelmien mukaan tutkittavan tilan lattiassa on betonipalkit, joiden korkeus on 430 mm ja leveys 190 mm. Palkin 503 pään piirustuksessa on hahmoteltu alalaatta, jonka paksuutta ei ole mainittu. Lattiatäyteen laatua ei ole mainittu rakennepiirustuksissa.

Arkkitehdin leikkauksessa on viiteitä, että tutkittavan tilan kohdalla on puulattia ja käytävän kohdalla on betoninen kaksoislaattarakenne. Arkkitehdin leikkauksesta voidaan myös päätellä, että julkisivussa on rappauksen alustana kevytbetonimuuraus, jonka sisäpuolella on erillinen kantava muurattu rakenne.

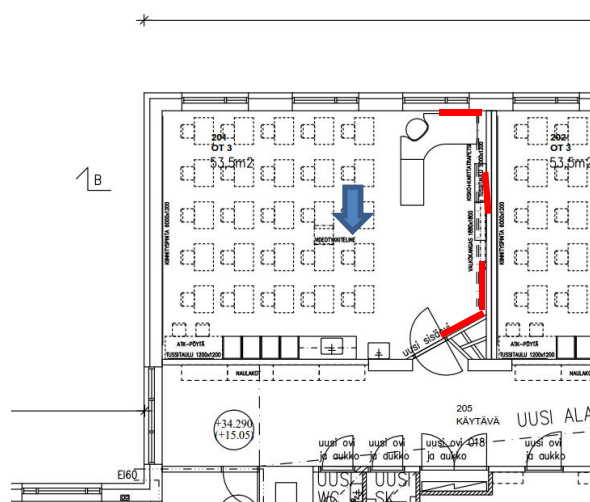
Toinen merkkiainekoe tehtiin laskemalla kaasua luokan lattiaan, lattian keskialueelle. Ilmavuotoja todettiin luokan päätyseinän vastaisen väliseinän alueella, sekä käytävän seinustalla olevassa kotelossa.

Lattiaan tehdyssä merkkiainekokeessa ilmapuotoja lattian rakennekerroksista havaittiin luokan 213 väliseinään liittyvällä alueella ja kotelarakenteesta. Lattiassa ilma pääsee liikkumaan koko puulattian alueella melko vapaasti.

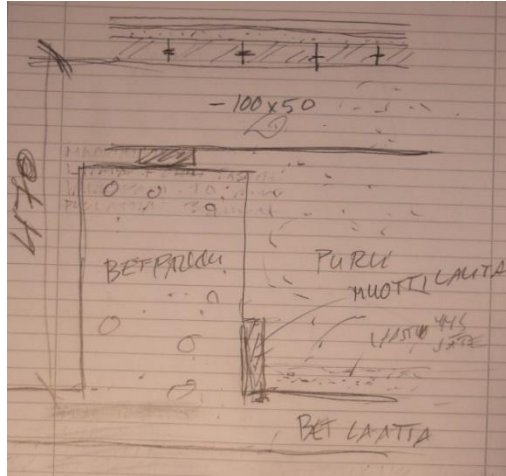
Luokan lattiaa avattiin. Rakenteen todettiin olevan ylhäältä lukien:

- muovimatto
- mattoliima
- tasoite
- kova puukuitulevy 10 mm
- ponttilauta 32 mm
- ilmaväli, purueriste muurauslaastia
 - puru on kuivaa
 - betonilaatan päällä ei tervasiselyä
- betonilaatta

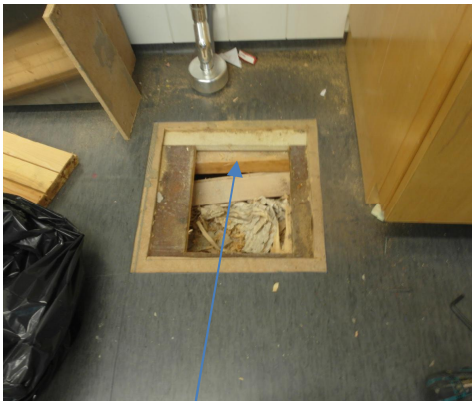
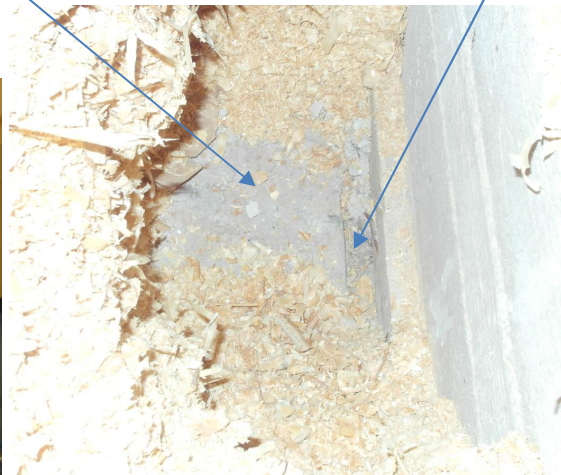
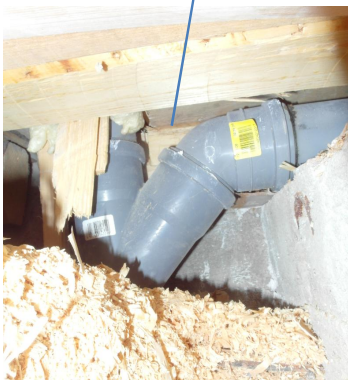
Vanha puru oli kuivaa. Vanhan muottilaudoitus oli pääosin purettu. Alin muottilauta, joka oli jäänyt osin betonin sisään, oli jätetty purkamatta. Myös muuta puutavaraa oli purun seassa.

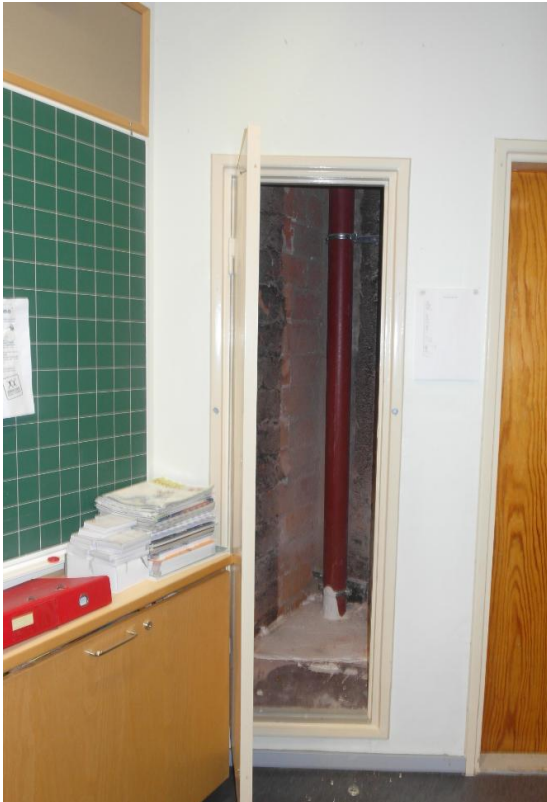
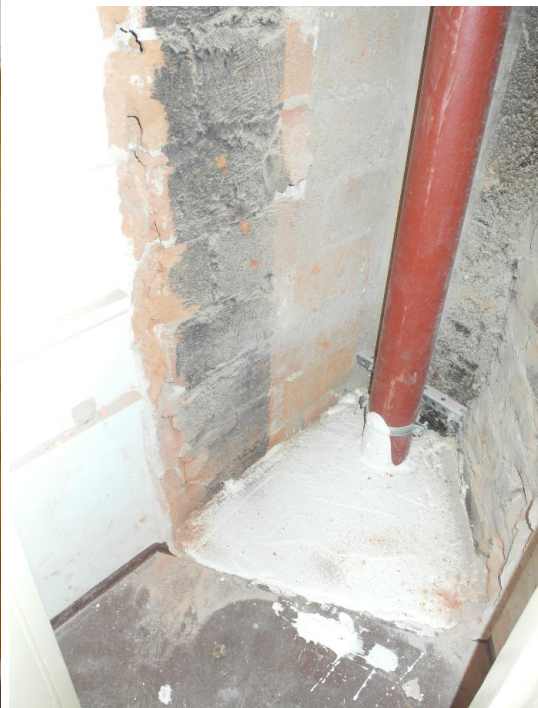
Luokan nurkassa oleva kotelo avattiin. Kotelon sisällä on poikkeavaa tervamaista hajua. Todettiin, että kotelo on muodostunut entisestä rakennusaineisesta komerosta sekä kaapin takana olleesta vanhasta rakennusaineisesta kuilusta. Tilat on yhdistetty yhdeksi kuiluksi purkamalla komeron takaseinänä ollut muuraus. Todettiin kuilun seinissä tervasively. Tervasivelystä otettiin näyte, jota arvioitiin aistinvaraisesti. Näytteessä ei havaittu tervamaista hajua.

Kuilussa on kosteussiveily, jossa ei todettu poikkeuksellista tervamaista hajua.

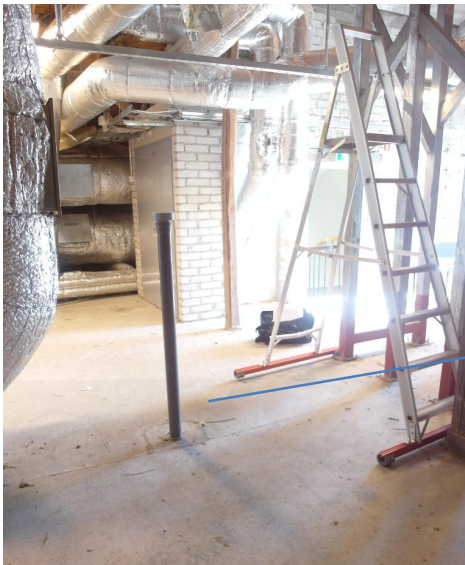
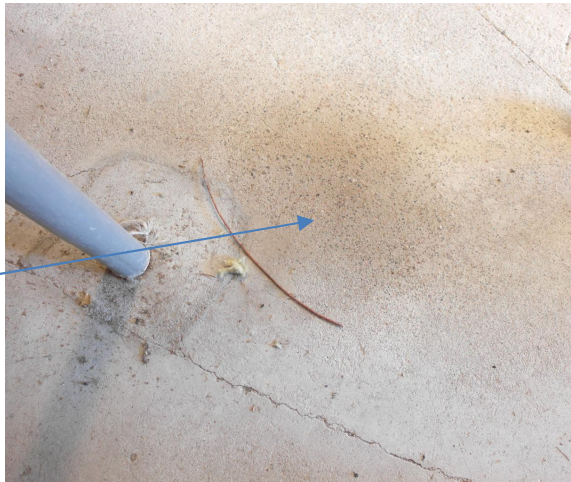
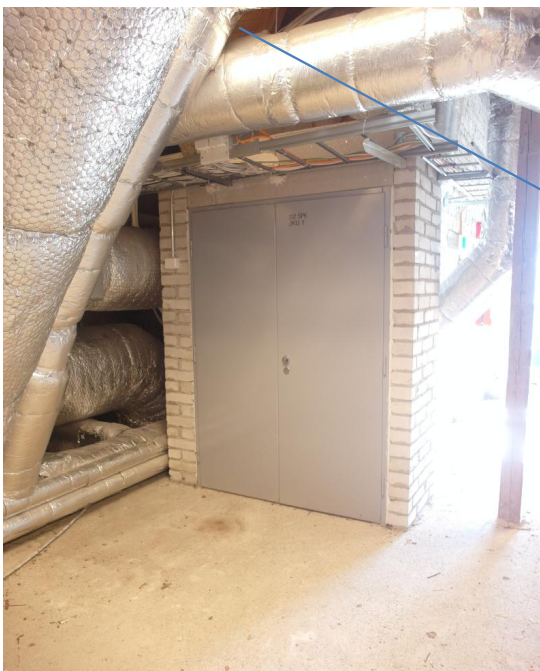
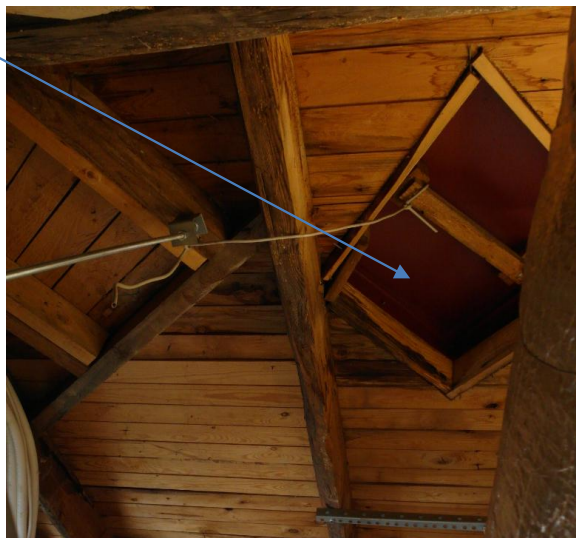
Ullakolla olevan ilmanvaihtokanava eriste poistettiin. Todettiin, että eriste on kuiva ja eristeestä valuva vesi kulkee eristeiden pinnalla alumiinipaperin päällä. Samoin todettiin ilmanvaihtokanavan pystyosan pinnassa vesivalumasta syntyneitä raitoja.

Ullakon lattian kosteutta kartoitettiin kosteuden pintailmaisimella, jolla havaittiin kaksi kosteaa kohtaa. Toinen kostea kohta oli rakenneavauksen 1 kohdalla ja toinen sijaitti kattoluukun alapuolella.

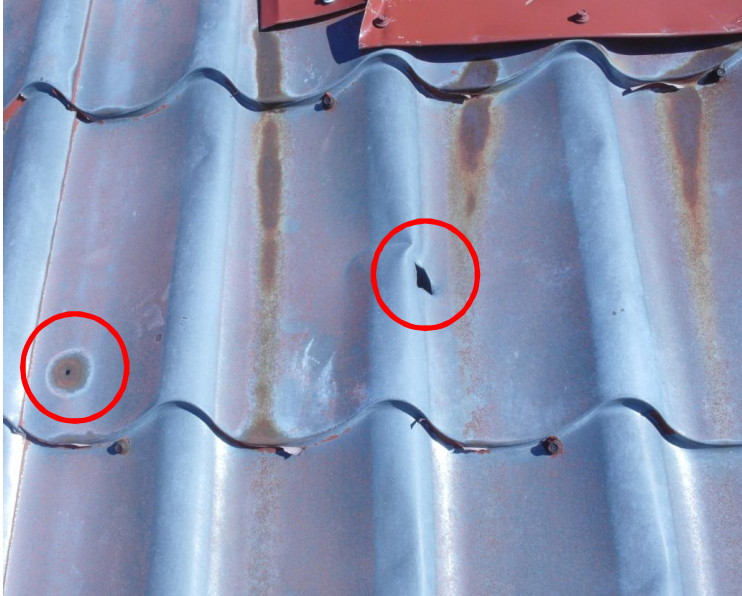
Vesikatolla tehdyssä tarkastuksessa havaittiin vesikaton pellissä kolme reikää. Reiät sijaitsivat ilmanvaihtokonehuoneen kohdalla. Katolla oli paikoin ylös nousseita kateruuveja. Tiilikuvioinen profiilipelti oli paikoin lytyssä.

Vesikatolla olevat reiät paikataan. Ylös nousseet ruuvit kiristetään.

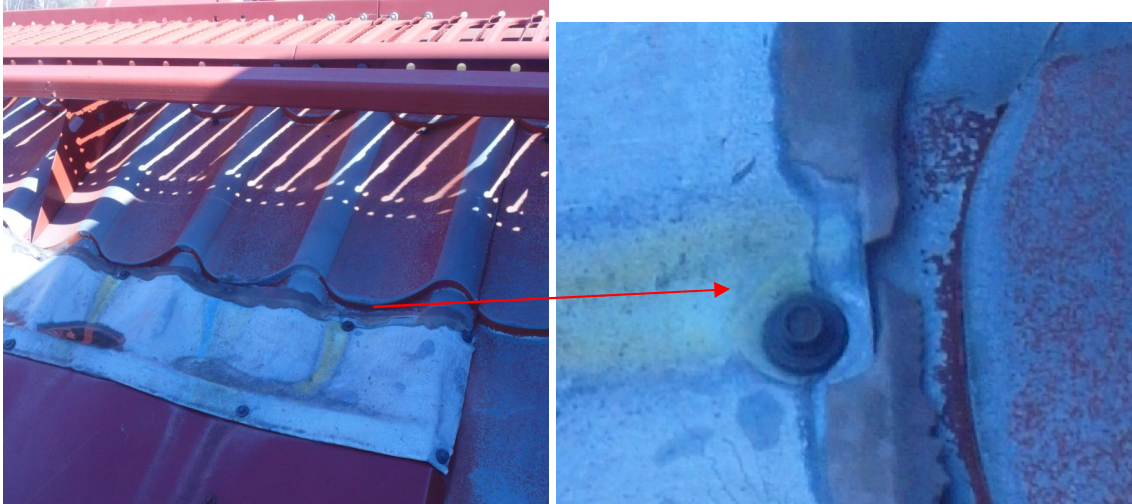
Katon läpivientien pellityksissä oli lyijylevystä tehtyjä pellin yläreunan tiivistyksiä. Tiivistyksien reunoissa olevissa kittauksissa oli rakoja. Alla olevissa kuvissa oleva läpivienti oli rakenneavauksen 1 kohdalla olevan vesivuodon kohdalla.

Läpivientien juuripellityksiä vesikatolla jatketaan niin, että ne alkavat harjapellin alta.
