MUISTIO

Laadunvalvontamuistio, pohjatöiden tarkastus

Kohde: Rekolan koulu, Museokoulu, Vantaa

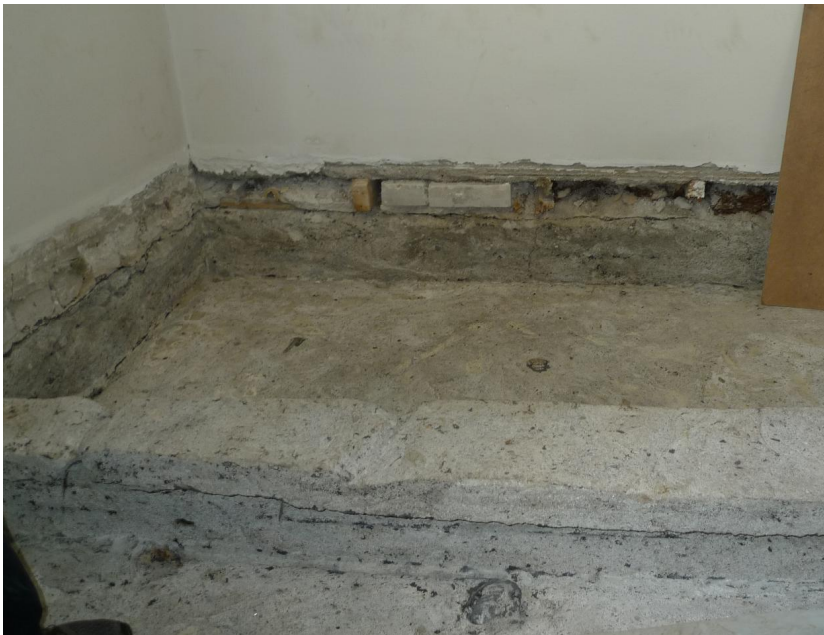
Lattian rakenteet oli purettu betoniseen alalaataan saakka. Alalaatan päällä oleva vanha tervasively oli poistettu huolellisesti. Lähes kaikki näkyvä terva oli saatu poistettua. Pieniä betoniin imeytyneitä kohtia oli jäljellä. Imeytynyt terva kapseloidaan ylitse, kapselointimassalle on hyvä tartuntapinta tervakohtien ympärillä olevaan puhtaaseen betonipintaan. Lattia on valmis jatkokäsittelyä varten. Ennen kapselointia seinille ja portaan kohdalle kiinnitetään lattian puurunkoa tukevat teräsosat, esitetty piirustuksessa RW001. Teräsosat ja niiden kiinnitysankkurit kapseloidaan ylitse. Kapseloinnin rei'ittämistä ei saa tehdä.

Kuva 2. Alalaatan päällä oleva vanha tervasively oli poistettu huolellisesti. Lähes kaikki näkyvä terva oli saatu poistettua. Pieniä betoniin imeytyneitä kohtia oli jäljellä.

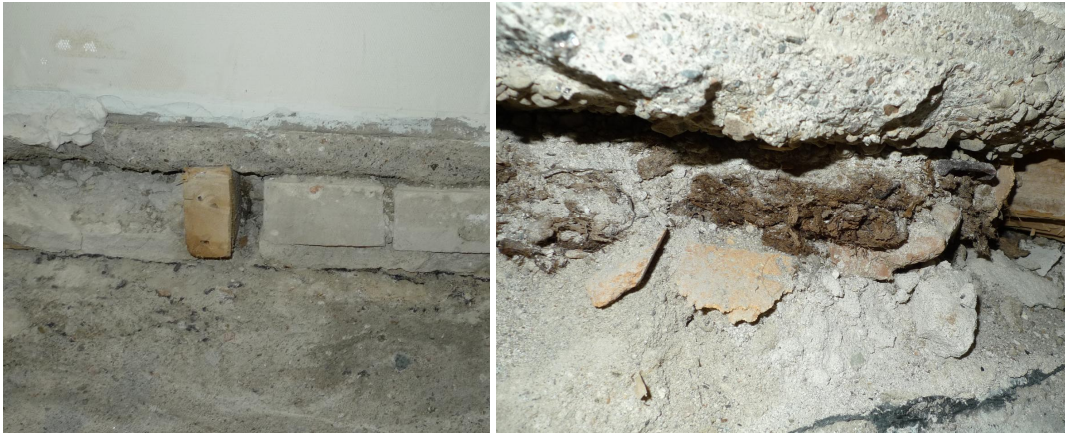
Kuva 3 ja 4. Rakenteissa on jäljellä rakennusaikaista puuainesta ja turvetta.

Vanhan puulattian kohdalla seinässä olevat irtonainen muurauslaasti poistetaan. Suuret kolot ja raot täytetään, kapselointialustan tulee olla ehjä ja yhtenäinen. Pinnan pieni epätasaisuus on hyväksyttävää. Seinän alaosa rappausta poistetaan varovasti ja paljastetaan vanhaa ehyttä muurausta ½ tiilivarvin verran. Kapseloidaan edellä esitetty ehyt tiilipinta ylitse ja kapselointi ulotetaan ehjen rappauksen päällä vähintään 200 mm.

Rakenteissa on jäljellä rakennusaikaista puuainesta ja turvetta, ne poistetaan ennen kapselointia. Myös irtonainen laasti poistetaan. Heikkoa murenevaa laastikerrosta pohjustetaan epoksi-imeytyksellä ennen jatkokäsittelyä tartunnan varmistamiseksi.
