Rekolan koulu  
18.08.2017

## VESIVAHINKOJEN KOSTEUSKARTOITUS

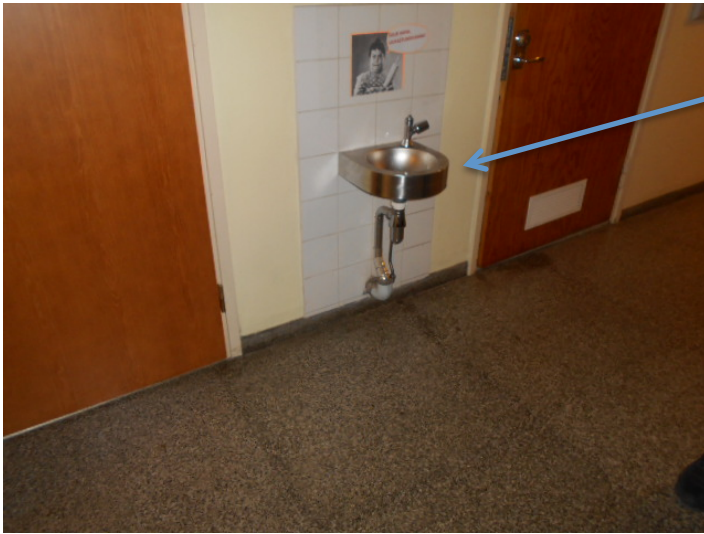
Päälle jäänyt juomahana.

Vaurion aiheuttaja

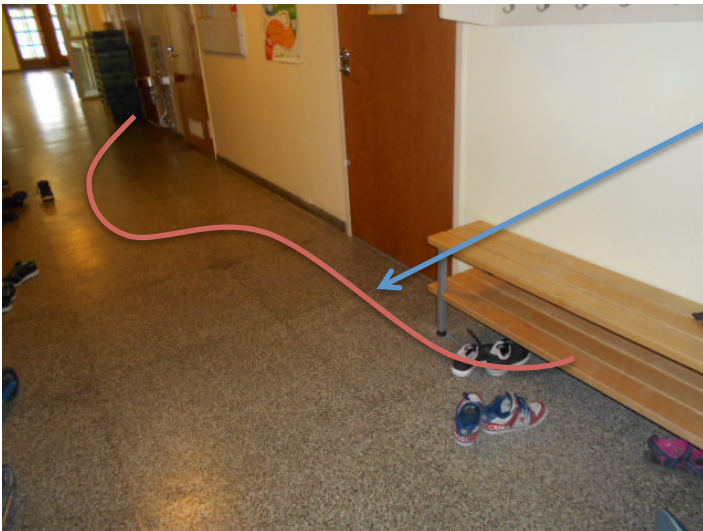
Käytävän vaurioaluetta

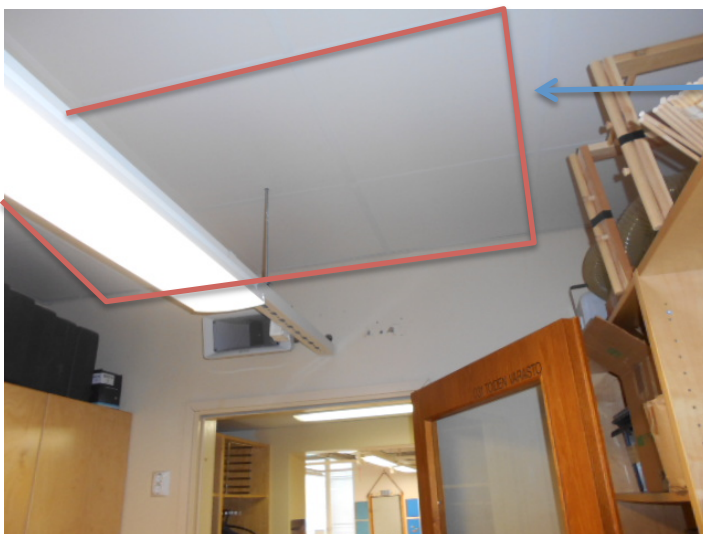
Alakerran katon vaurioaluetta

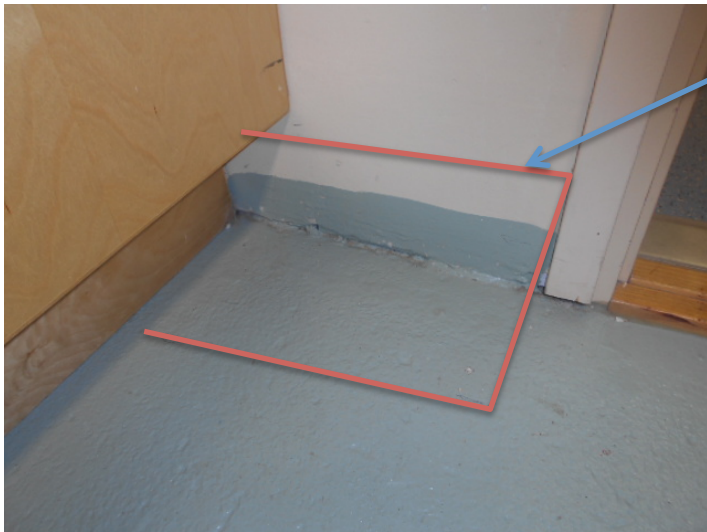
Lattian ja seinän vaurioaluetta

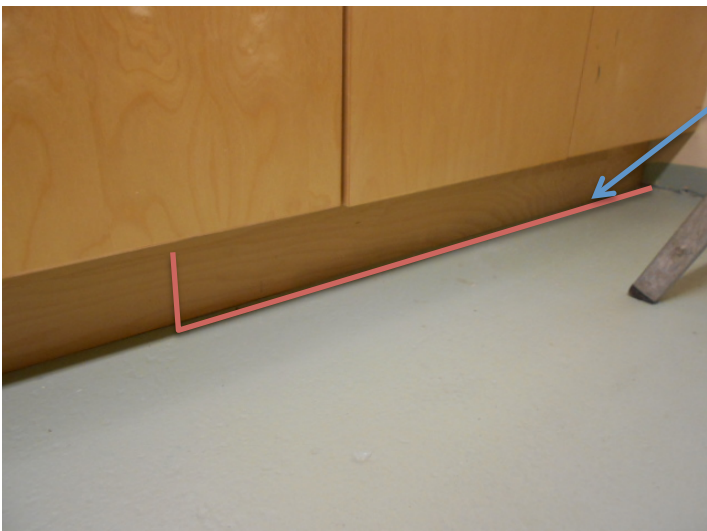
Kaapin alahelma vaurioitunut

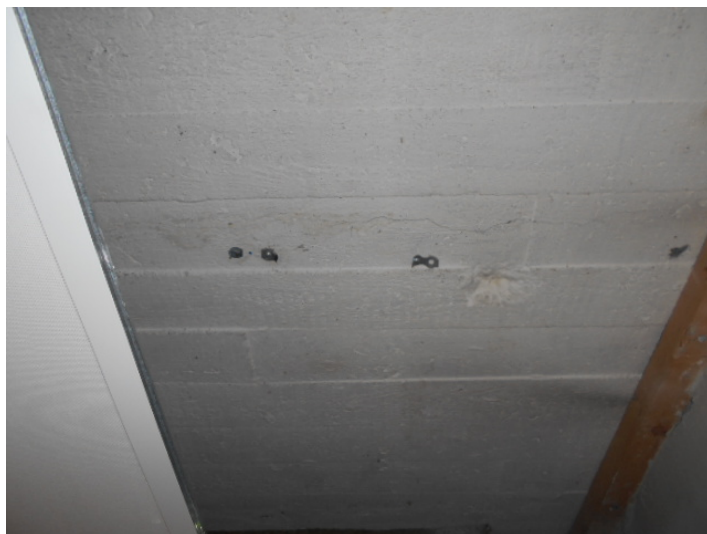
Kattoa
