TUTKIMUSSELOSTUS

22500325-367

Sisäilma- ja kosteustekniset tutkimukset

Kohde: Rekolan pääkoulu, Rekolantie 67, 01400 Vantaa

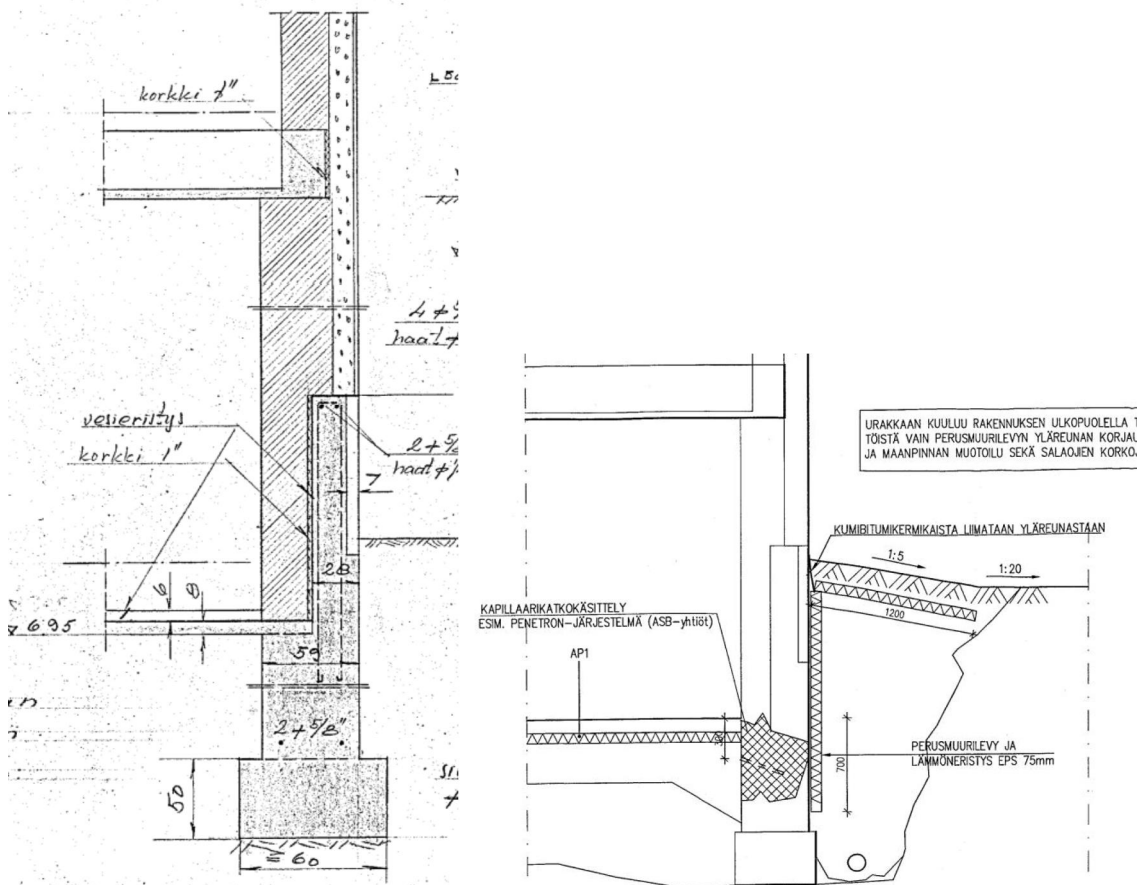
Rakennepiirustusten mukaan ulkoseinissä sokkelin ja välipohjien kohdalla on korkkia, sokkelin kohdalla korkin ulkopinnassa on vedeneristys (**kuva 1**). Keittiön alueella pohjakerroksen seinien alaosiin on suunnitelmätietojen perusteella tehty kapillaarikokäsittely, **kuva 1**.

Kuva 1. Ulkoseinän alaosassa on korkkieristettä. Oik. suunnitelma keittiön alueen kapillaarikatkokäsittelystä ja alapohjan lämmöneristyksen lisäämisestä.

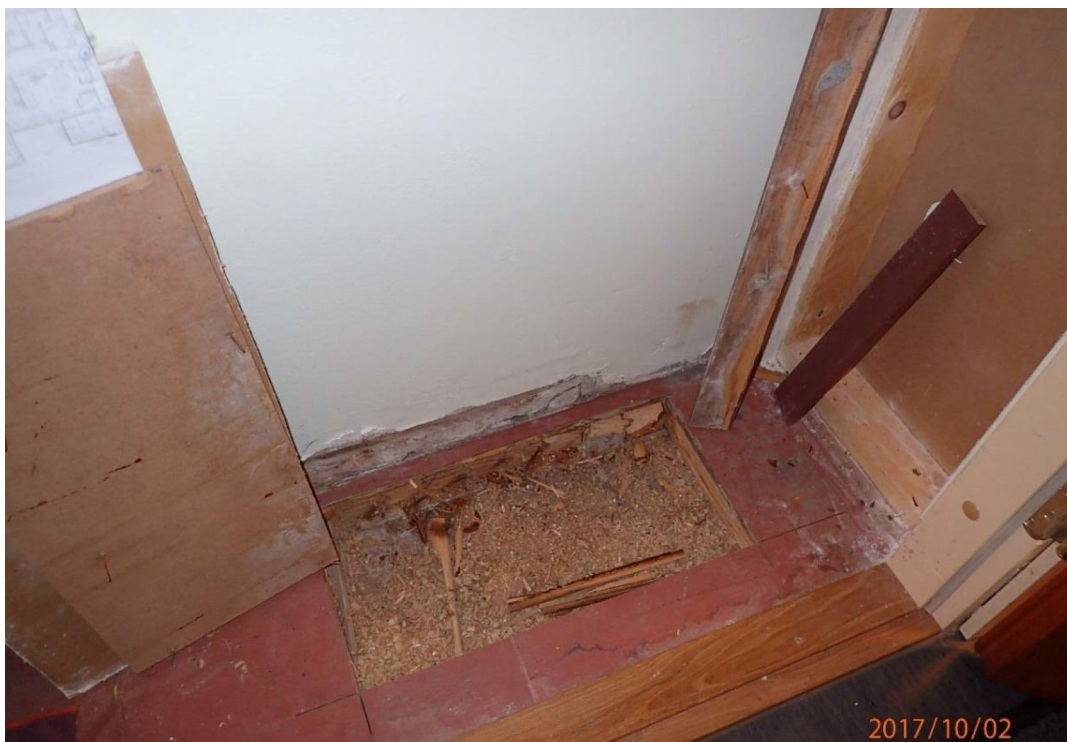
Siivouskomeron 124 (saadun tiedon mukaan) patteriputken 1–2 vuotta sitten aiheuttama vesivahinko: Ryhmäkeskuksen 125 lattian puukansi ja kipsilevyväliseinä avattiin, **kuva 2**. Puisissa jalkalistoissa ja välipohjan purueristeissä on näkyvää mikrobikasvustoa, **kuva 3**. Rakenneavauksessa on mikrobiperäinen hajua. Purueristetila oli tarkasteluhetkellä kosteusmittauksen perusteella kuiva, suhteellinen kosteus 49 % sisäilman suhteellisen kosteuden ollessa 43 %. Väliseinän kipsilevyt ovat kunnossa. Kipsilevyt on ilmeisesti vesivahingon jälkeen uusittu.

Kuva 2. Ryhmäkeskus 125, lattian ja kipsilevyväliseinän rakenneavaus. Purueristeessä ja jalkalistoissa on näkyvää mikrobikasvustoa, **kuva 3**.

- Veden pääsy pumppuhuoneen putkikanaalista (kuva liitteessä 2.1) alapohja- ja seinärakenteisiin estetään vedeneristyksillä.
- Lattiarakenteet uusitaan sähkökeskuksen 125 ja siivouskomeron 124 kohdalta. Ponttilaudoituksen käsittelyssä on huomioitava, että pinnassa oleva lakka sisältää PCB-yhdisteitä ja sitä on käsiteltävä PCB-jätteenä (liite 5). Uusimisen yhteydessä rajataan vaurioitunut alue. Vettä voi olla päässyt lattiarakenteisiin myös eteisessä 126, wc-tiloissa 121–123 ja ATK-luokassa 119. Uudesta lattiasta on pyrittävä tekemään ilmatiivis siten, että vanhasta purueristetilasta ei pääse ilmaa sisätiloihin.

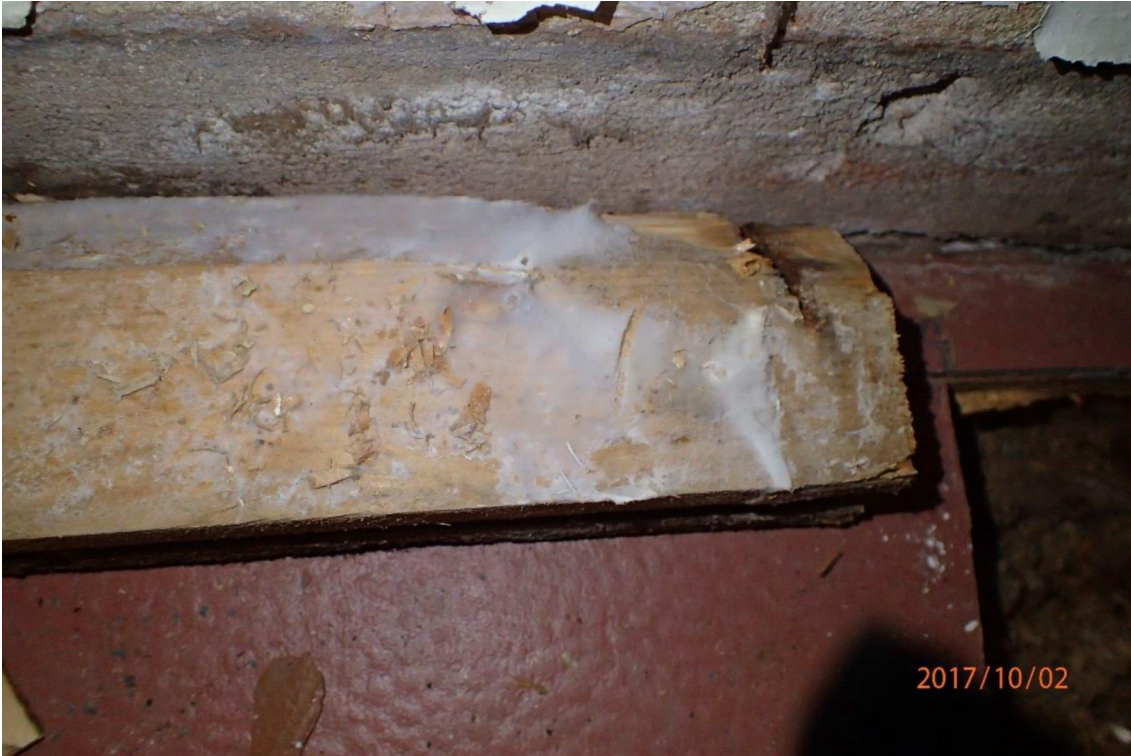
Kuva 3. Ryhmäkeskus 125, kuvassa 2 esitetty rakenneavaus. Purueristeessä ja jalkalistoissa on näkyvää mikrobikasvustoa.

- Siivouskomeron 124 patteriputken aiheuttama vesivahinko on kastellut lattia- ja seinärakenteita. Kiviaineiset väliseinät eivät ole vaurioituneet, mutta puisiin lattiarakenteisiin on syntynyt mikrobivaurioita, jotka ilmenevät näkyvänä kasvustona sekä hajuna sähkökeskuksen 125 lattiarakenteissa. Vesivahingosta on jo niin kauan (1–2 vuotta), että rakenteet ovat ehtineet kuivua.

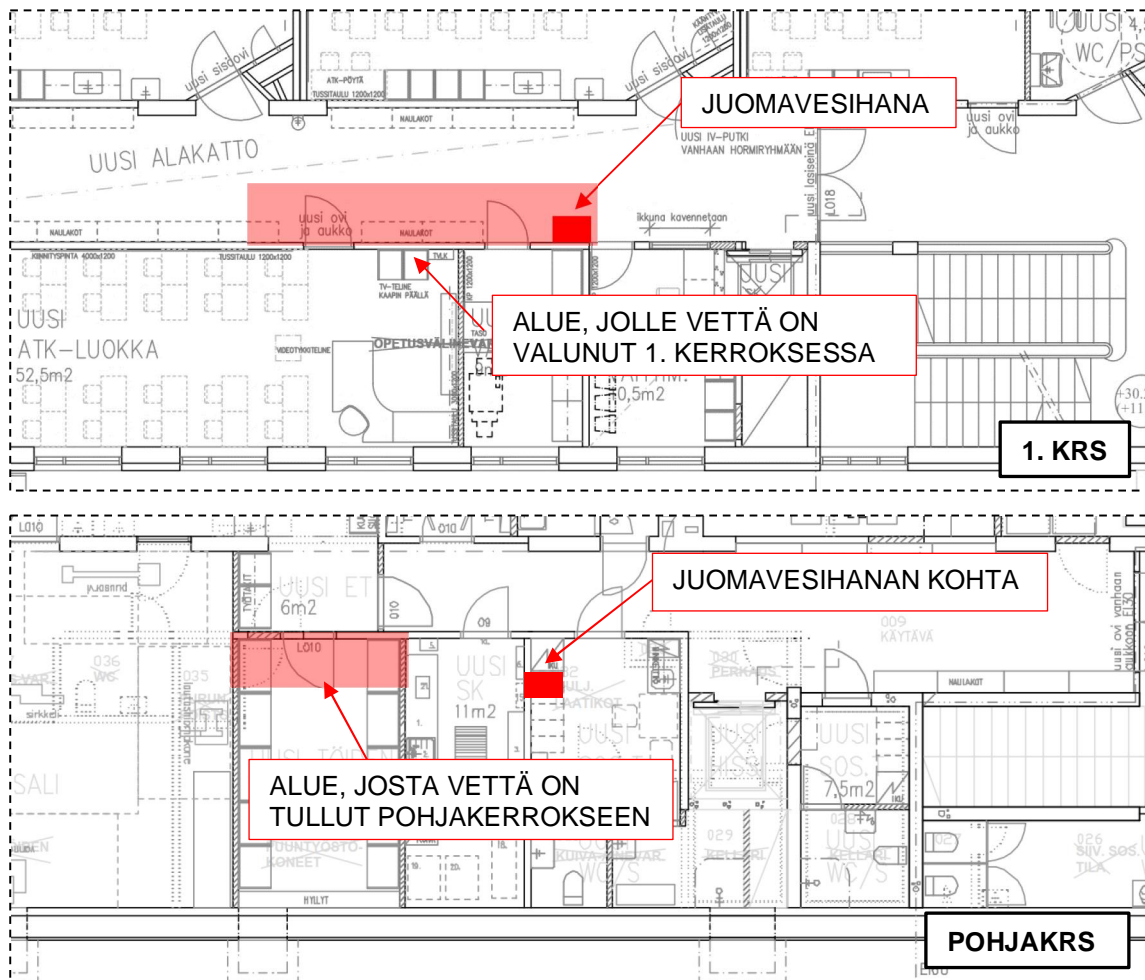
Monistushuoneen 118 kohdalla käytävällä olevan juomavesihanan 2 kk sitten aiheuttama vesivahinko: Juomavesihana on **kuvassa 4** esitetyssä kohdassa, ja vettä on vuotanut pohjakerrokseen parin metrin päässä olevasta, **kuvassa 4** esitetystä kohdasta.

Kuva 4. Juomavesihanan ja vesivuotojen sijainnit pohjakerroksessa ja 1. kerroksessa.

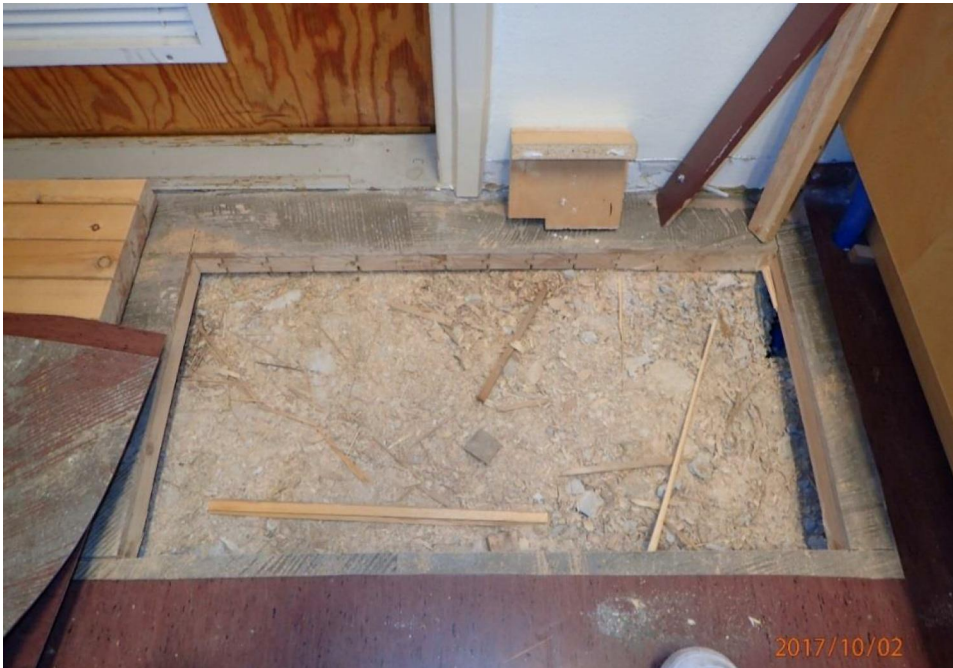
Monistushuoneen 118 lattian puukansi avattiin, **kuva 5**. Rakenteessa on lievästi tunkkainen haju. Käyttäjän mukaan tilassa oli ollut aamulla maakellarimainen haju. Lisäksi toinen käyttäjä oli havainnut tilassa homeen hajua yhtenä päivänä vuodon sattumisen jälkeen. Purueristetilan suhteellinen kosteus oli hieman sisäilman suhteellista kosteutta korkeampi: purueristetila 54 RH-% ja sisäilma 43 RH-%. Lattian puurakenteissa on joitakin kuivuneita kosteusjälkiä. Purueristeestä otettiin mikrobinäyte MR3, jossa viljelyn perusteella ei ollut mikrobikasvua.

Kuva 5. Monistushuone 118, lattian rakenneavaus. Rakenne on kuiva. Rakenteessa on lievästi tunkkainen haju, ja käyttäjä kertoi tilassa olleen aamulla maakellarimainen haju.

- Käyttäjien havaitsema mikrobiperäinen haju sekä maakellarin haju monistushuoneessa 118 on todennäköisesti johtunut siitä, että käytävän muottilautojen aiemmin mikrobivaurioituneet laudat ovat kastuneet ja alkaneet haista.

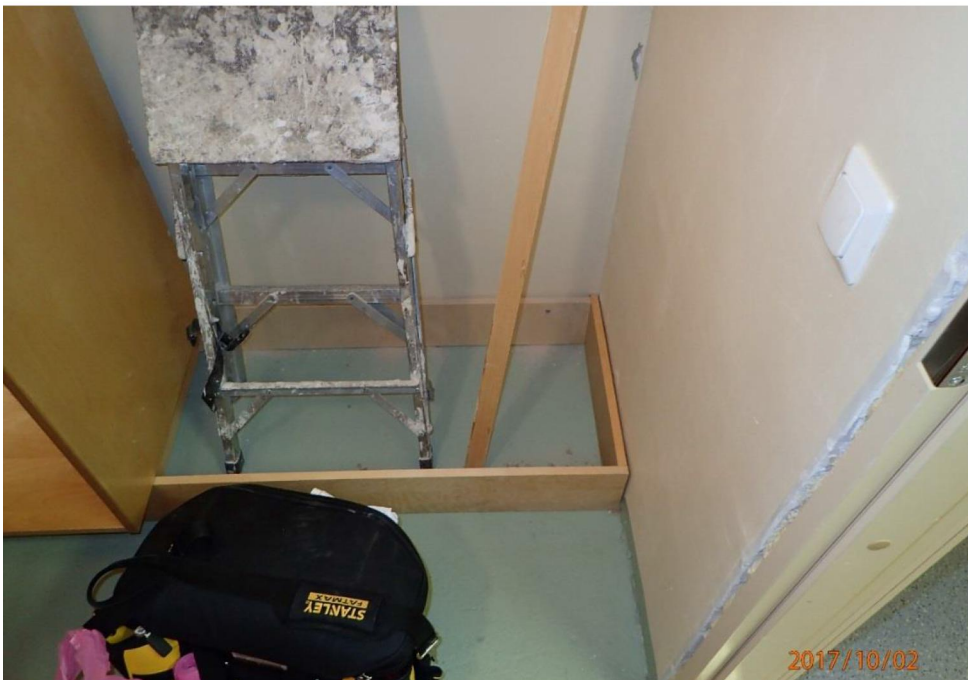
Pohjakerroksessa varaston 031 kaapistot irrotettiin oven molemmin puolin alueelta, johon vettä oli valunut seiniä pitkin juomavesihanan vesivuodon yhteydessä, **kuva 6**. Kaikki puurakenteet (kaapistot sokkeleineen, jalkalistat) ovat aistinvaraisesti arvioiden kuivia, eivätkä ne ole kastuneet merkittävästi. Oven yläpuoliseen kipsilevyseinään tehtiin rakenneavaus, **kuva 7**. Mineraalivillat olivat aistinvaraisesti arvioiden kuivia ja kipsilevyt kunnossa. Katossa olevat akustiikkalevyt oli ilmeisesti vesivuodon jäljiltä vaihdettu, sillä niissä ei ole kosteusjälkiä.

Kuva 6. Varasto 031. Kaapit irrotettiin kohdista, joihin vettä oli valunut. Kaikki puurakenteet (kaapistot sokkeleineen, jalkalistat) ovat aistinvaraisesti arvioiden kuivia.

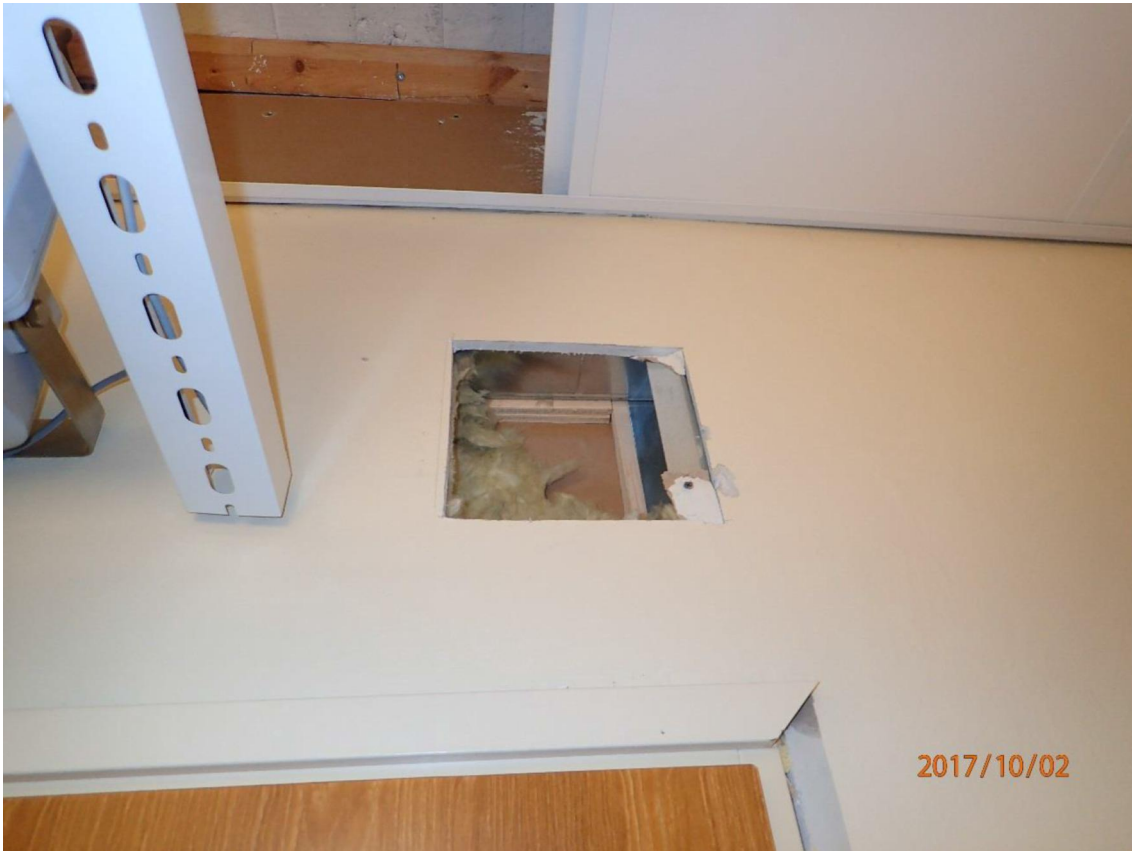
Kuva 7. Varasto 031. Oven yläpuolella oleva kipsilevyseinä on aistinvaraisesti arvioiden kuiva.

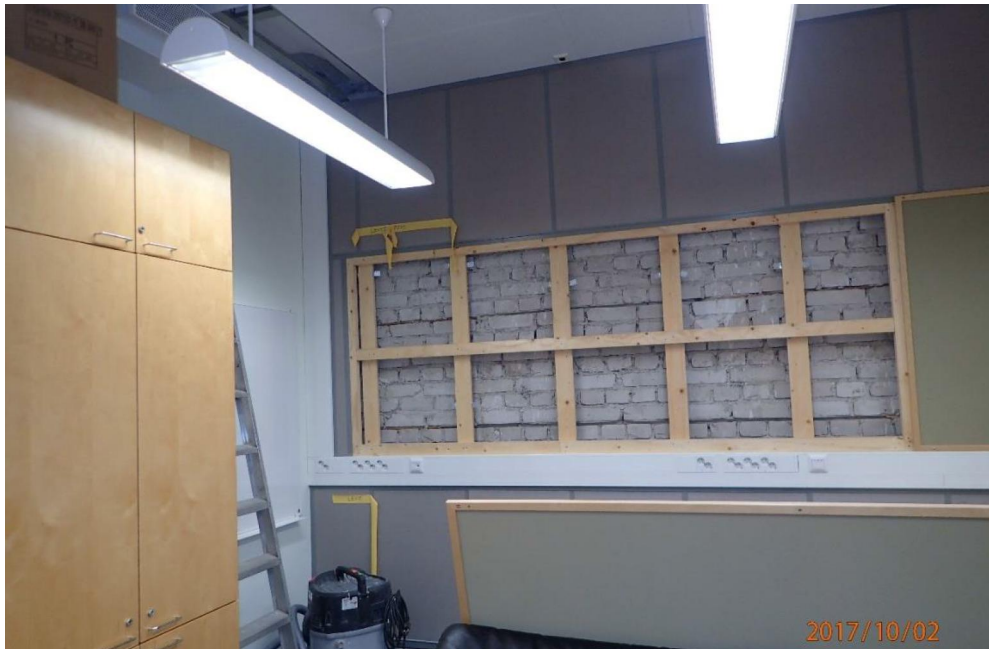
Luokan 214 sisäilmaongelmat: Luokan 214 ulkoseinää avattiin, **kuva 8**. Ulkoseinässä on tasoittamaton kalkkihiekkatiilimuuraus, jonka kautta pääsee vuotamaan luokkatilaan ilmaa yläpohjarakenteen eristetilasta (ks. kohta 4.3 Merkkiainekokeet). Tasoittamattoman tiilimuurauksen päällä on pintarakenteina mineraalivillatäytteiset akustiikkalevyt ja kangastaulut. Pintarakenteiden ja tiilimuurauksen välissä on pieni ilmatila. Tiilimuurauksen väliin on asennettu lautoja mahdollisesti seinään tehtävien kiinnitysten takia, **kuva 8**.

Kuva 8. Luokka 214. Ulkoseinän pintarakenteiden takana on tasoittamaton tiilimuraus.

- Luokan 214 kattorakenne on mikrobivaurioitunut, ja mikrobiperäinen haju sekä muut epäpuhtaudet pääsevät leviämään luokan sisäilmaan yläpohjan läpivienneistä sekä erityisesti luokan ulkoseinän tasoittamattoman tiilimuurauksen läpi. Mikrobiperäinen

- Tiivistetään luokan 214 päätyulkoseinä. Päätyulkoseinältä puretaan kaikki pintarakenteet. Tiilipinta sekä seinän liittymät ympäröiviin rakenteisiin tiivistetään ilmatiiviiksi. Lattianrajasta on suositeltavaa purkaa puukantta siten, että päätyulkoseinän tiivistys saadaan tehtyä lattian betonipintaan.
- Savupiipun pellitykset vesikatolla korjataan vesitiiviiksi tai, mikäli savupiippu ei ole enää tarpeellinen, savupiipun yläosa puretaan ja vesikatto korjataan sen kohdalla yhtenäiseksi.
- Kosteuden nouseminen savupiipun alaosaan on suositeltavaa estää. Selvitetään, onko tiilirakenteen alaosa pohjaveden pinnan yläpuolella. Mikäli on, alla olevaan betonijalustaan tehdään kapillaarikatko, jotta tiilirakenteeseen ei nouse vettä. Vaihetaan tiilirakennetta vasten oleva maa-aines salaajasoraksi.

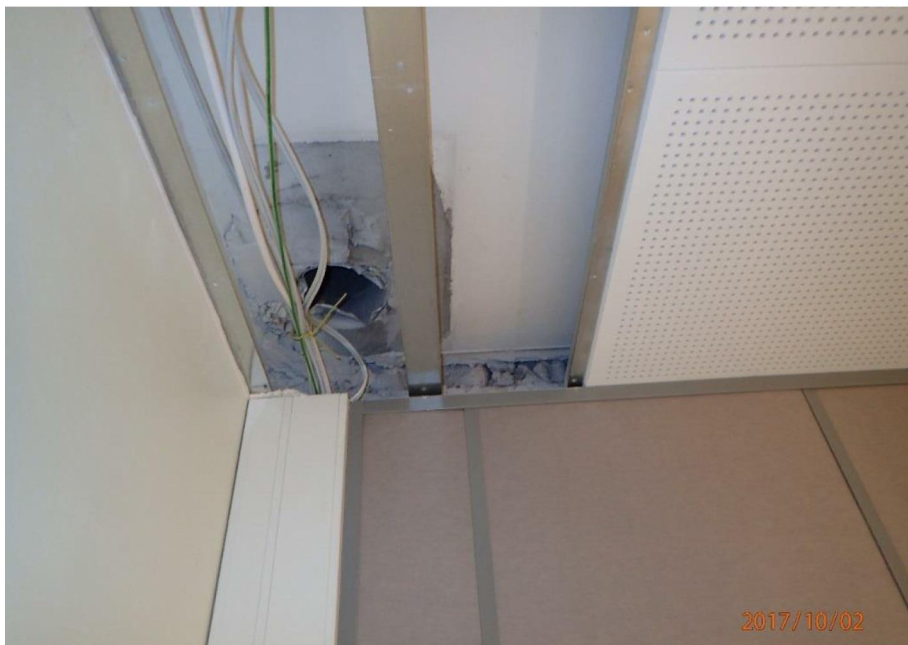
Luokan 214 katon akustiikkalevyjä poistettiin, **kuva 9**. Akustiikkalevyjen yläpuolella on yläpohjarakenne (alalaattapalkisto). Alalaattapalkiston betonipinta on pääosin tasoitettu. Avatussa kohdassa on vanhoja, ilmeisesti yläpohjarakenteisiin nähden tiivistämättömiä läpivientejä.

Kuva 9. Luokka 214. Akustiikkalevyjen yläpuolella on yläpohjarakenne, jossa on vanhoja, ilmeisesti avoimia läpivientejä.

- Tiivistetään luokassa 214 ilmatiiviiksi yläpohjan läpiviennit, yläpohjan ja väliseinän liittymät sekä yläpohjan ja päätyulkoseinän liittymät. Myös muissa tiloissa vastaavanlaiset isot aukot yläpohjaan tiivistetään. Suositeltavinta myös muissa tiloissa olisi tiivistää pienetkin aukot ja raot sekä yläpohjan ja seinien liittymät.

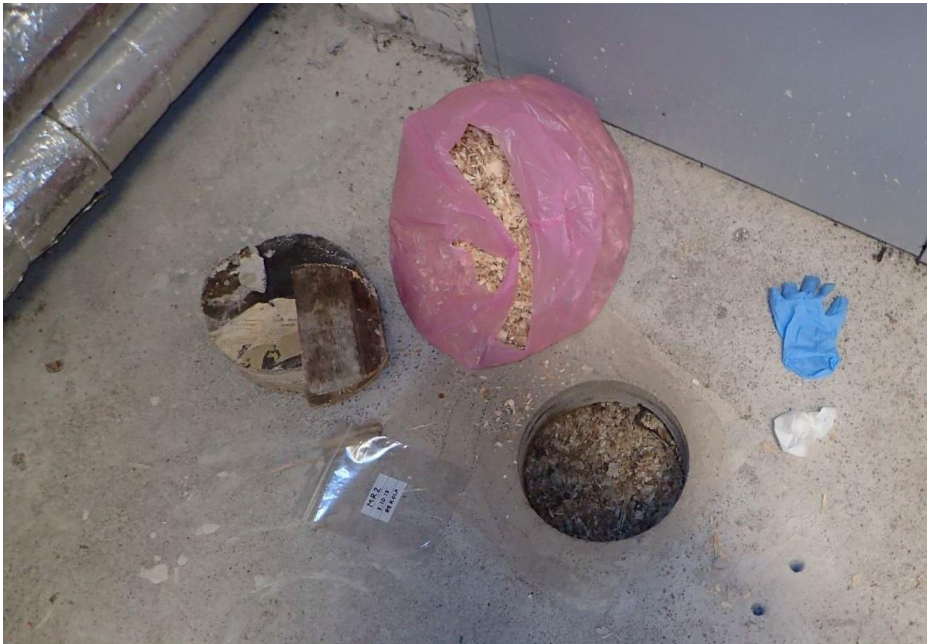
Yläpohjarakenteeseen tehtiin rakenneavaus ullakolta, **kuva 10**. Lisäksi yläpohjarakenteeseen porattiin reikiä merkkiainekaasun laskemista varten. Yläpohjarakenteessa on mikrobiperäinen haju. Rakenneavaus tehtiin kohtaan, jonka yläpuolella vesikattorakenteissa oli vesivuotokohta. Yläpohjarakenne on ylhäältä alas lukien: betonilaatta, tervapaperi, sanomalehtipaperi, muottilaudoitus, purueriste, alalaattapalkisto. Muottilaudoitus on osittain lahovaurioitunut (**kuva 11**). Puusta otettiin mikrobinäyte MR2, jossa viljelyn perusteella ei ollut aktiivista mikrobikasvua.

Kuva 10. Yläpohjan rakenneavaus ullakon lattiassa.

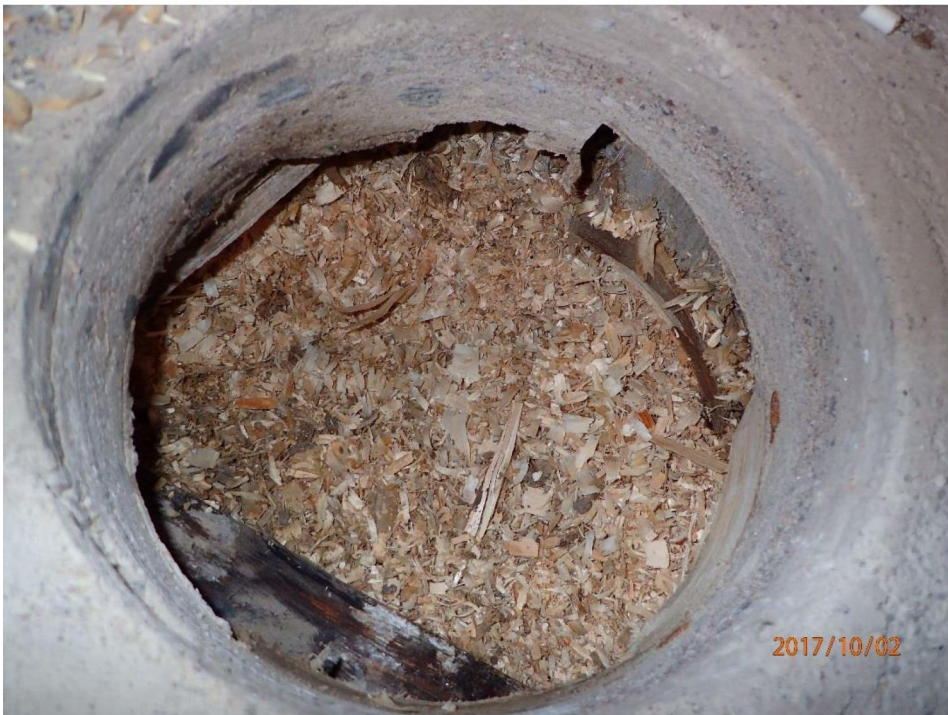
Kuva 11. Yläpohjan betonilaatan alla on osittain lahovaurioitunut puukoolaus.

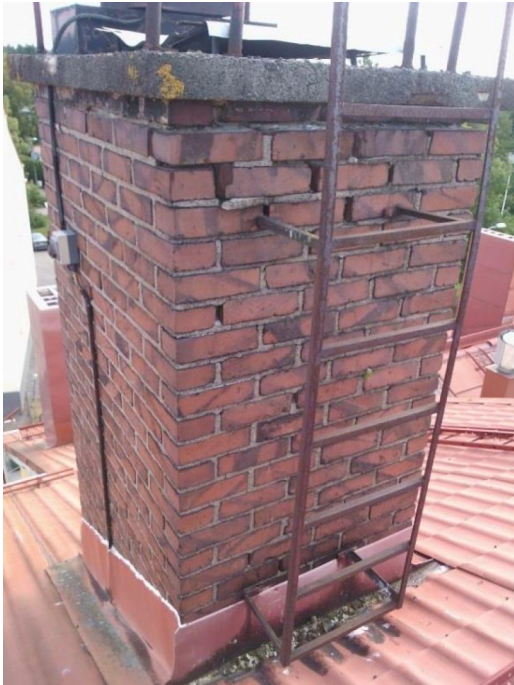
Ullakolla on näkyvissä kohtia, joissa rakenteita on kastunut vesikatlon vuotojen takia. Kohtia on etenkin savupiipun ympärillä. Savupiipun yläpää vesikatolla on pakkausrapautunut, **kuva 12**. Savupiipun pellitysten liitokset eivät ole vesitiiviitä ja ullakon puolella on vesivuotojälkiä, **kuvat 13 ja 14**.

Kuva 12. Savupiipun yläosa on pakkausrapautunut. Pellitykset eivät ole vesitiiviitä.

- Savupiipun ympärillä olevat pellitykset vesikatolla eivät ole vesitiiviit, ja ullakon puurakenteet kastuvat vesivuotojen takia. Savupiipun yläosa on pakkasrapautunut. Mikäli savupiippu ei ole enää tarpeellinen, sen yläosan purkua on suositeltavaa harkita. Yläosan rapautuneet tiilet voivat irrotessaan aiheuttaa vaaratilanteita.
- Ullakolla olevan teräksisen tukirakenteen liitos vesikattoon on ilmeisesti vesitiivis, sillä rakenteen kohdalta ei tippunut vettä ullakolle kovalla sateella.

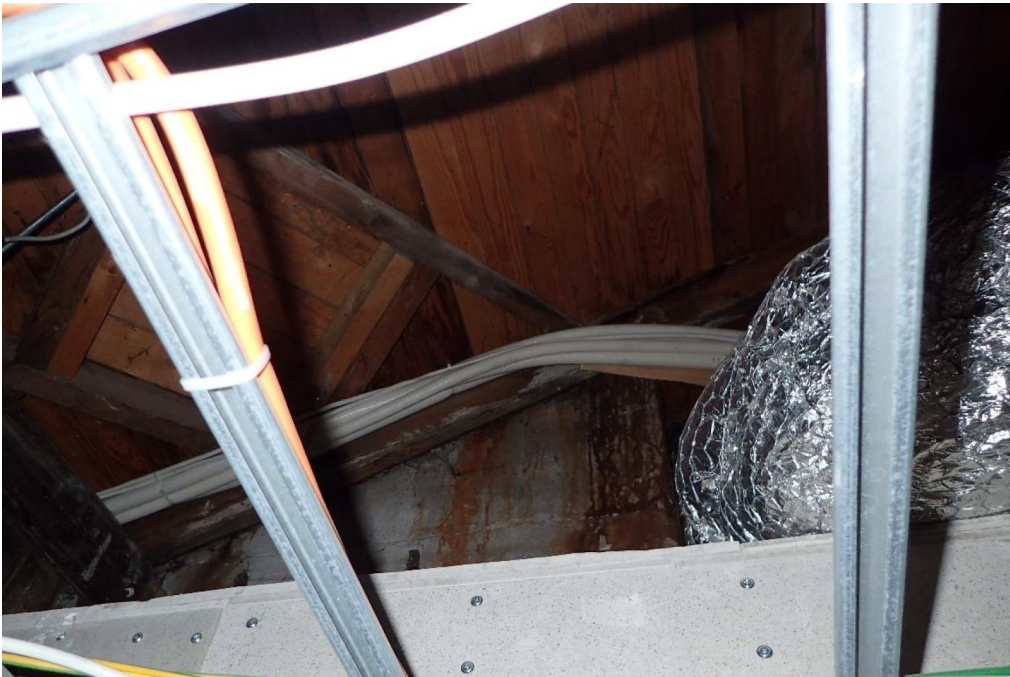
Kuva 13. Savupiipun yläosaa pitkin on valunut vettä, kuva ullakolta.

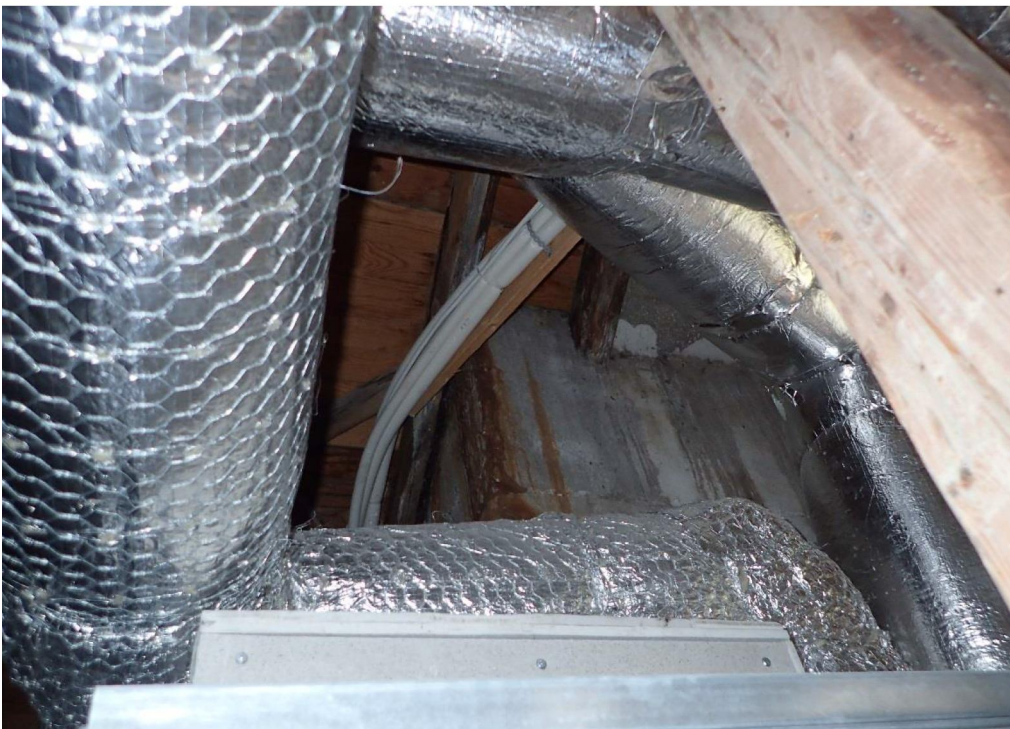
Kuva 14. Savupiipun yläosaa pitkin on valunut vettä, kuva ullakolta.

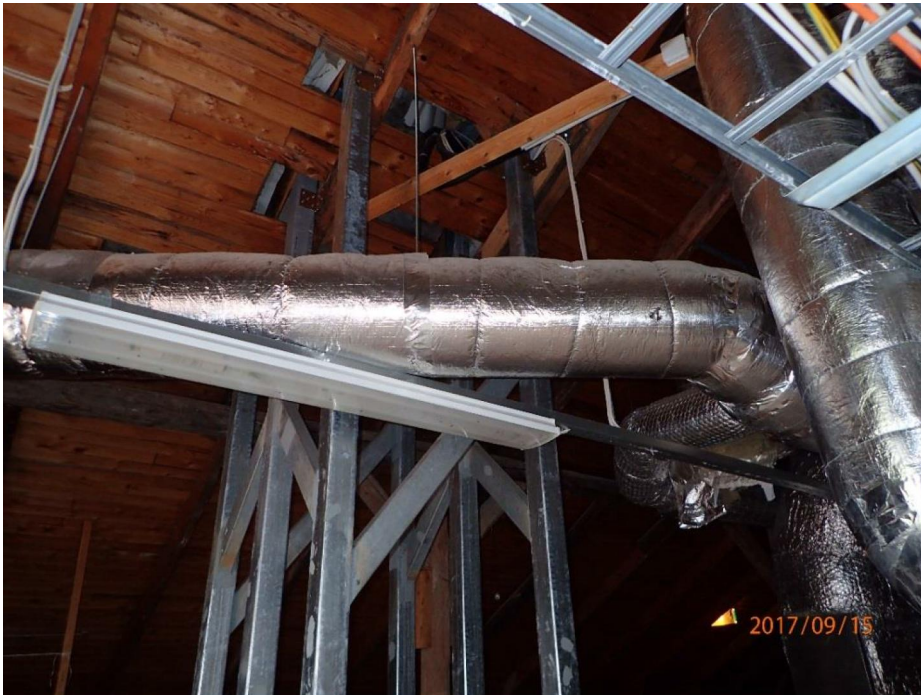
Ullakolla on vesikatolle ulottuva teräksinen tukirakenne, jonka teräsosissa on joitakin valumajälkiä. Aluskate ei ole tukirakenteen kohdalla yhtenäinen, **kuva 15**. Valumajälkiä tai merkkejä kosteusrasituksesta ei ole palopermannossa. Rakenteen mahdollisia vuotokohtia tarkasteltiin kovan sateen aikaan. Vuotokohtia ei ilmennyt.

Kuva 15. Ullakolle oleva tukirakenne. Aluskate ei ole tukirakenteen kohdalla yhtenäinen.

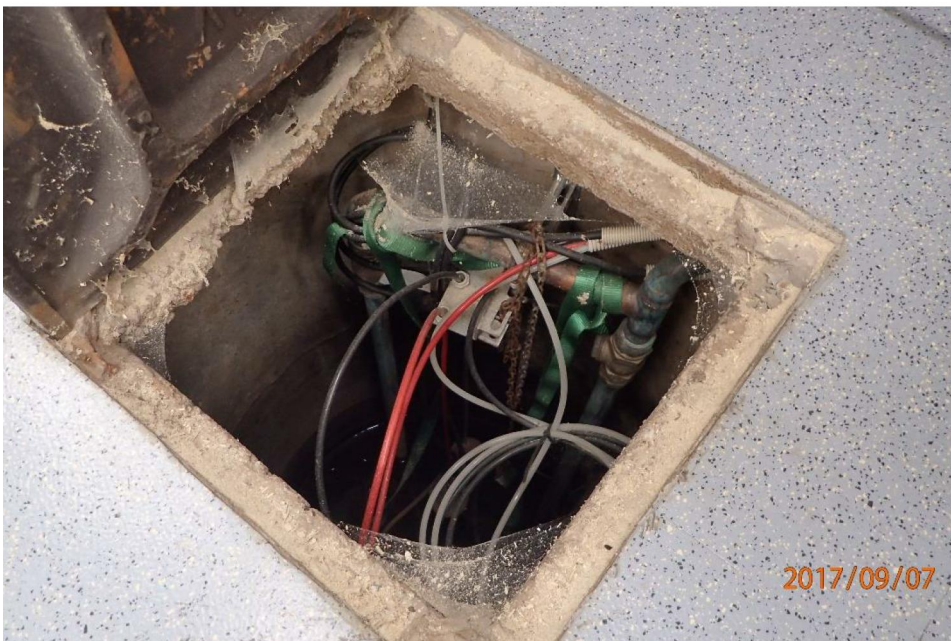
Pohjakerroksessa uudessa konesalissa on kaivo ja pumppu, **kuva 16**. Pumppu liittyyne maapohjan kuivatukseen, mutta siitä ei ole mainintaa suunnitelmadokumenteissa.

Kuva 16. Pohjakerroksessa oleva kaivo ja pumppu.

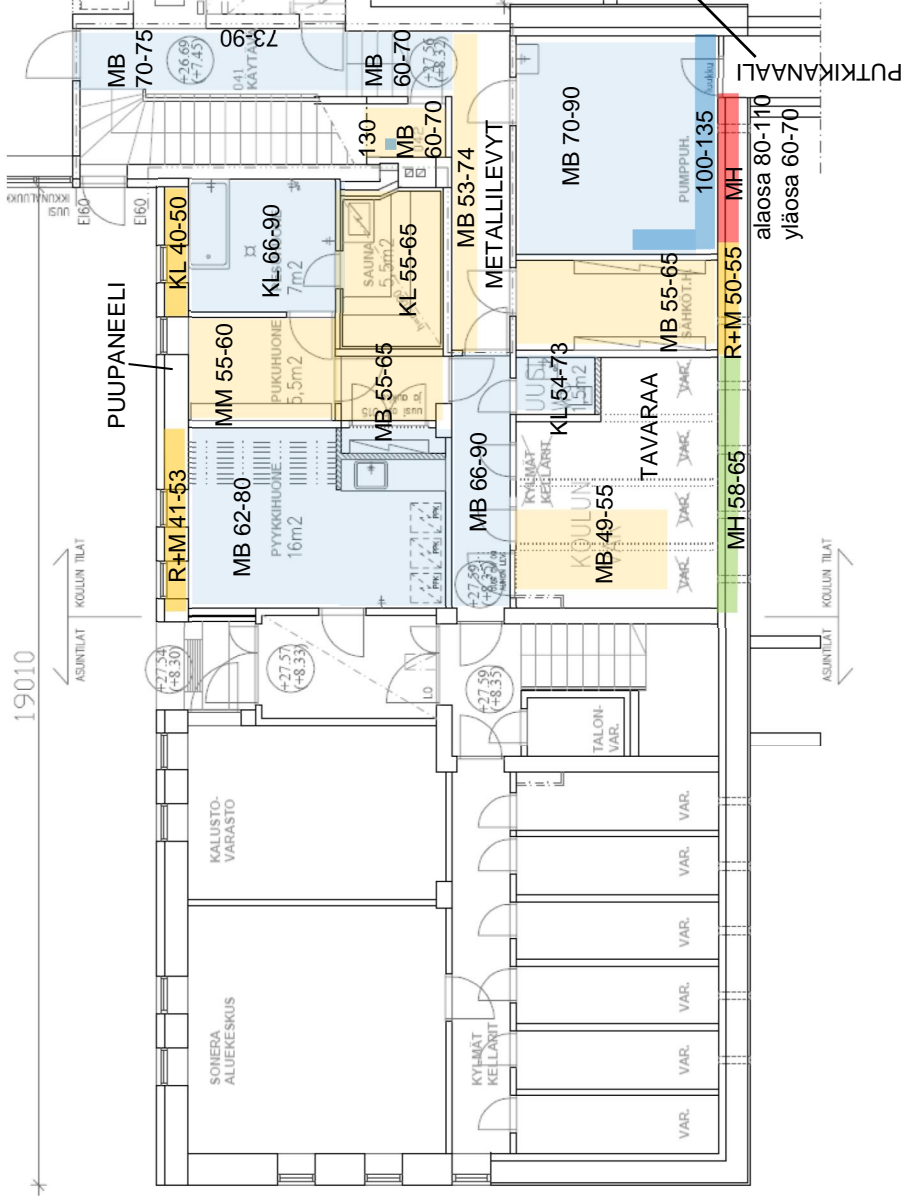
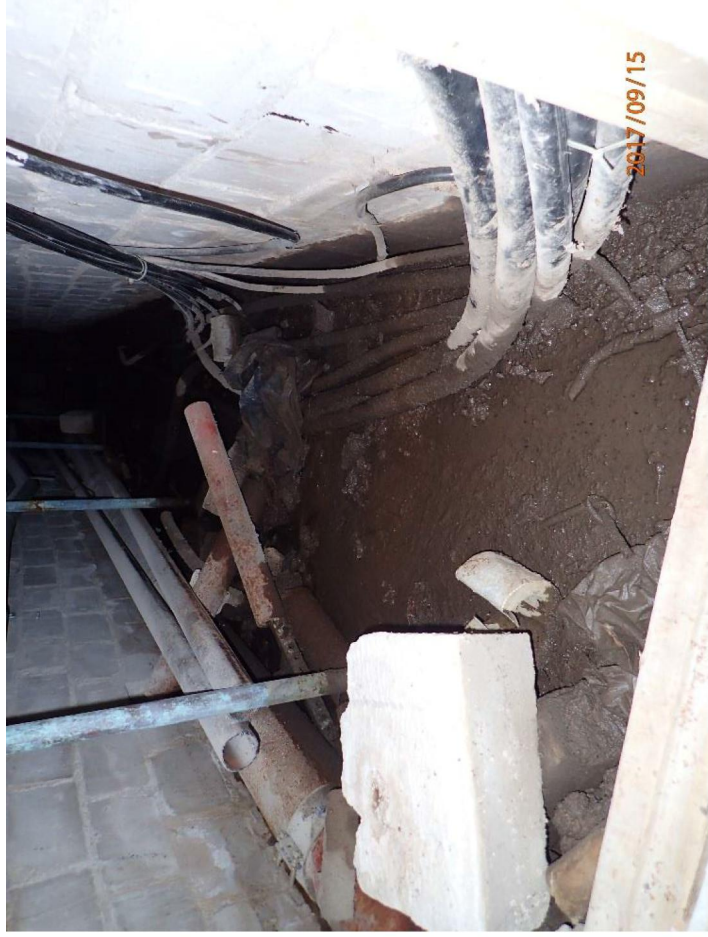
Pohjakerroksen pumppuhuoneessa on putkikanaali, jonka pohjalla on vettä (liite 2.1). Poikkeavaa kosteutta on pintakosteusilmaisimen perusteella putkikanaalin lähellä olevissa pumppuhuoneen alapohja- ja ulkoseinärakenteissa.

Putkikanaalin pohjalla on vettä.

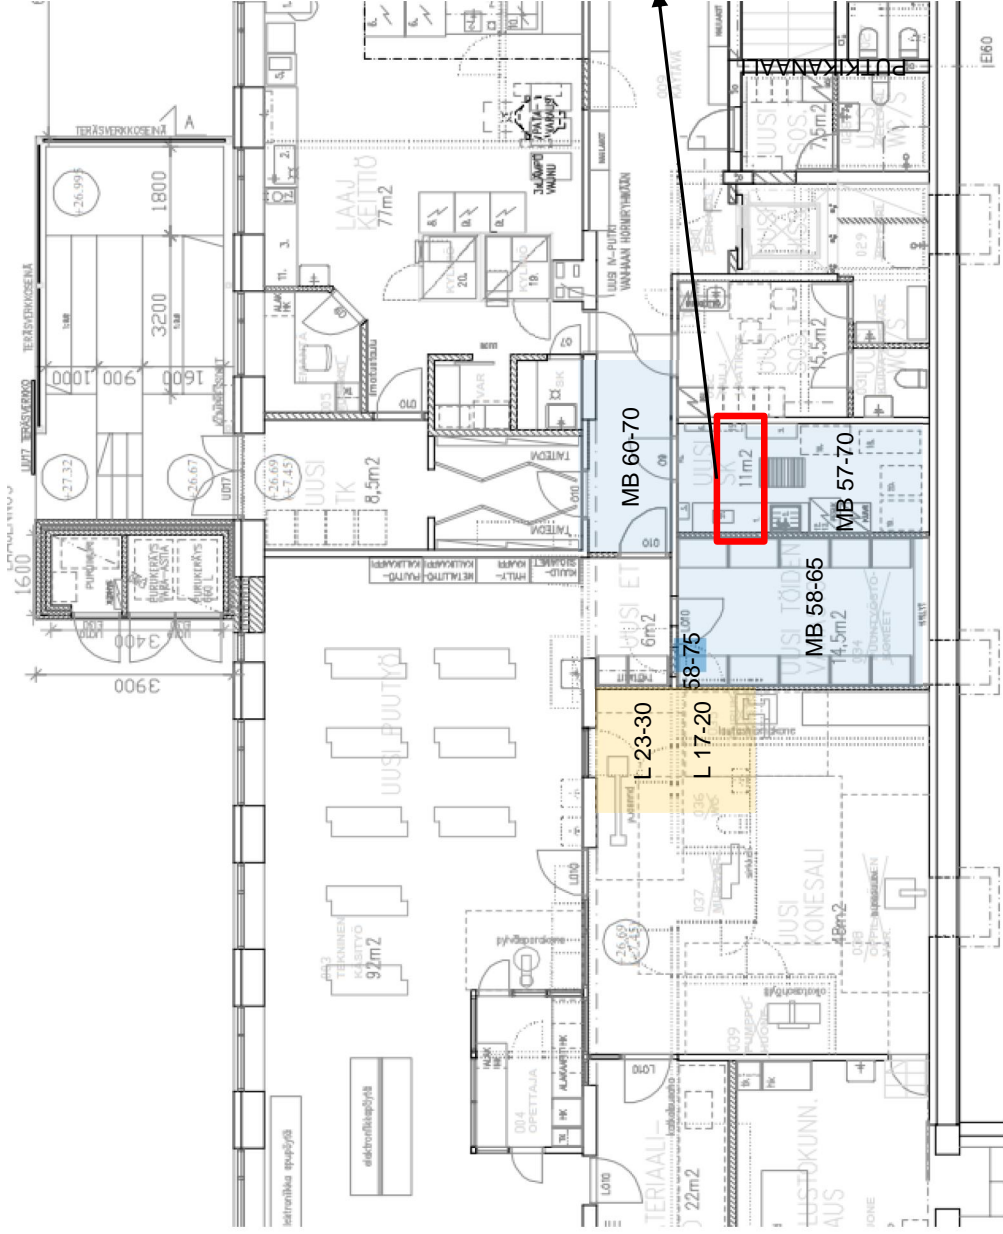
KATON PINTAKOSTEUSKARTOITUS 15.9.2017

Pohjakerroksen katossa vuotaneen juomavesihanan alapuolella on pieni alue, jossa betoni on pintakosteusilmaisimen perusteella ympäristöä kosteampaa. Vastaavanlainen kosteampi alue on myös 1. kerroksen puolella lattiassa monistushuoneen kynnyksen ympärillä. Kosteus on todennäköisesti peräisin juomavesihanan vuodosta elokuussa 2017.

Kohta, jonka yläpuolella 1. kerroksessa on vesivahingon aiheuttanut juomahana.
