TUTKIMUSSELOSTUS

ALAPOHJAN RAKENNEAVAUKSET

REKOLAN KOULU, MUSEOKOULU

22500325.070

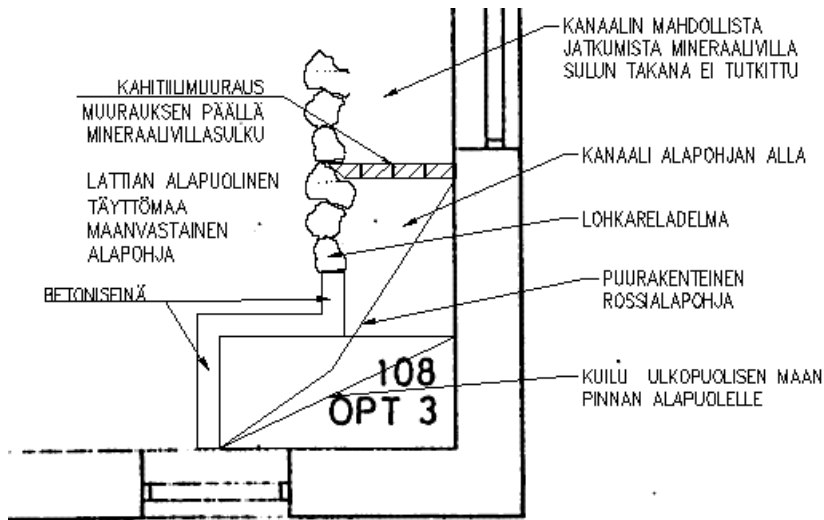
Rakenneavaus tehtiin opetustilan 108 alapohjaan, ulkoseinän nurkkaukseen. Alapohjan alla on vanha kanaali. Kanaali syvenee kuiluiksi ja kuilun kautta tekniikkaa viedään sokkelin alitse rakennuksen ulkopuolelle. Kanaalin pohjalla on valurautaviemäri, pohjalla on myös jonkin verran rakennusjätettä, myös puumateriaalia.

Kanaalin päälle, sen seinämien varaan on rakennettu puurakenteinen rossialapohja. Alapohjan alapinnassa ei ole tiivistä kerrosta, pintana on kevyt mineraalivilla. Alapohjan liittymissä sitä kantaviin rakenteisiin on suuria rakoja. Alapohjan rakenne ei ole ilmatiivis. Rakenneavauksessa havaittiin voimakas ilmavirtaus kanaalista sisätiloihin päin. Kanaalissa havaittiin lievää maaperän hajua, tervamaista hajua ei havaittu.

Kuva 2. Rakenneavaus 1, tasopiirustus, alapohjan alla oleva kanaali.

Kanaalin kohdalle valetaan betonilaatta. Betonilaatan liittymät pystyrakenteisiin tiivistetään ilmatiiviiksi. Mikäli kanaalissa on tarkastettavia tai huollettavia kohteita istutetaan betonilaattaan ilmatiivis tarkastusluukku.

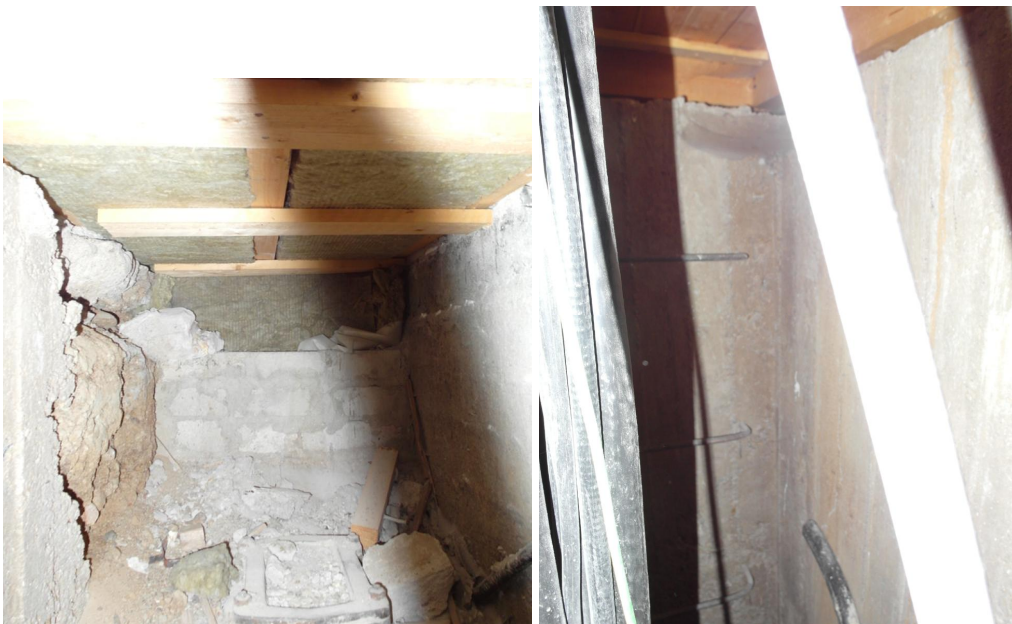
Kuvat 3 ja 4. Kuvassa 3 on kanaalin kohta. Kanaali pääty on suljettu muurauksella ja mineraalivillalla. Kanaali pohjalla on rakennusjätettä. Alapohjan rakenne ei ole ilmatiivis. Kuvassa 4 on kuilun kattoa. Kuilun takaseinässä on valuu upotetut tikkaat. Kuilun seinämien liittymissä alapohjaan on suuria rakoja.

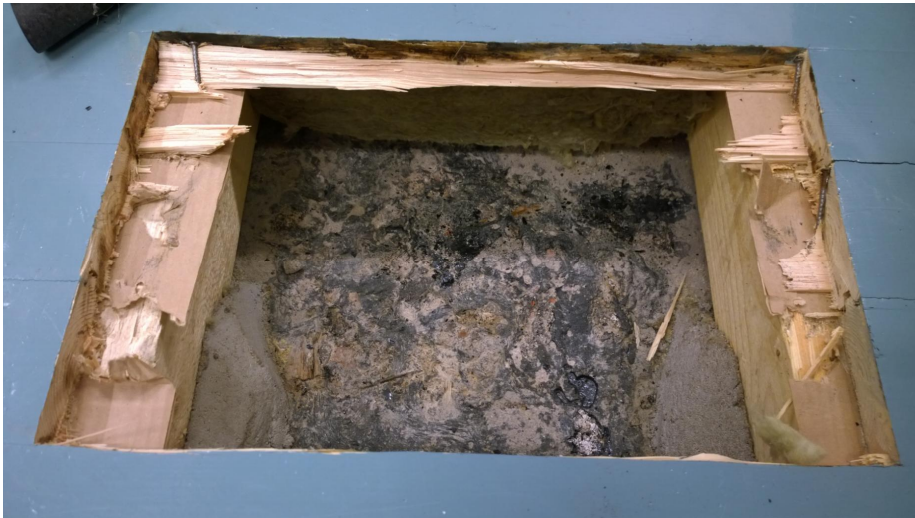
Rakennetta avatessa lattiasta tuli kivihiilitervamaista hajua. Lattian koolingit on kannatettu laastikasojen avulla laatan päältä, laastin ja puun välissä ei ollut kosteutta eristävää kerrosta.. Silmämääräisesti arvioituna uudet puurakenteet vaikuttavat hyväkuntoiselta.

Kuva 5. Rakenneavaus 2 tehtiin luokan 108 lattian keskelle; Lattiassa on puurakenteinen pintakerros, jonka alapuolella olevan betonilaatan päällä on tervasiveily.

Alapohja rakennetaan uudestaan suositeltava vaihtoehto. Vanha lattia puretaan ja maatyttöä poistetaan noin 100 mm.:

Kevyempi vaihtoehto. Lattian puurakenne ja eristeet puretaan, tervasively poistetaan.

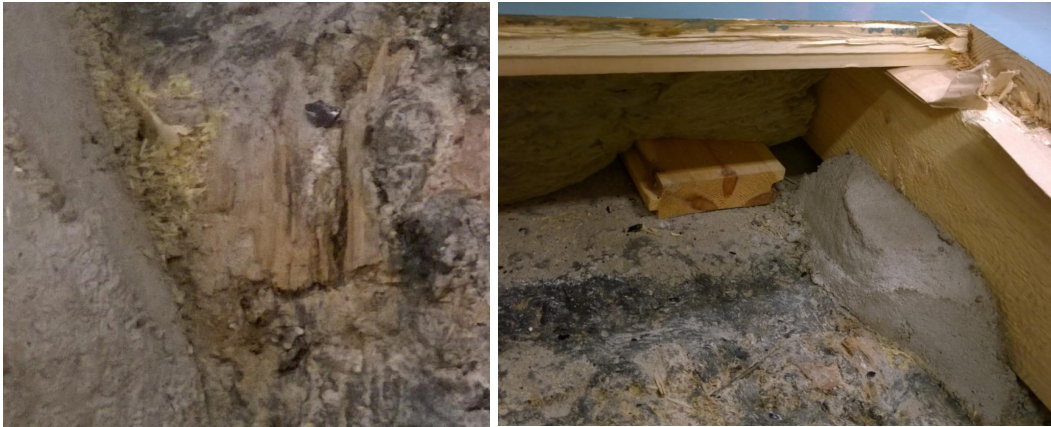
Kuva 6. Tervasiveilyssä on kiinni osittain lahonnutta puuainesta. Puuaines lienee peräisin vanhasta puretusta rakenteesta. Eristetilassa on myös rakennusjätettä kuten purua ja laudankappaleita.

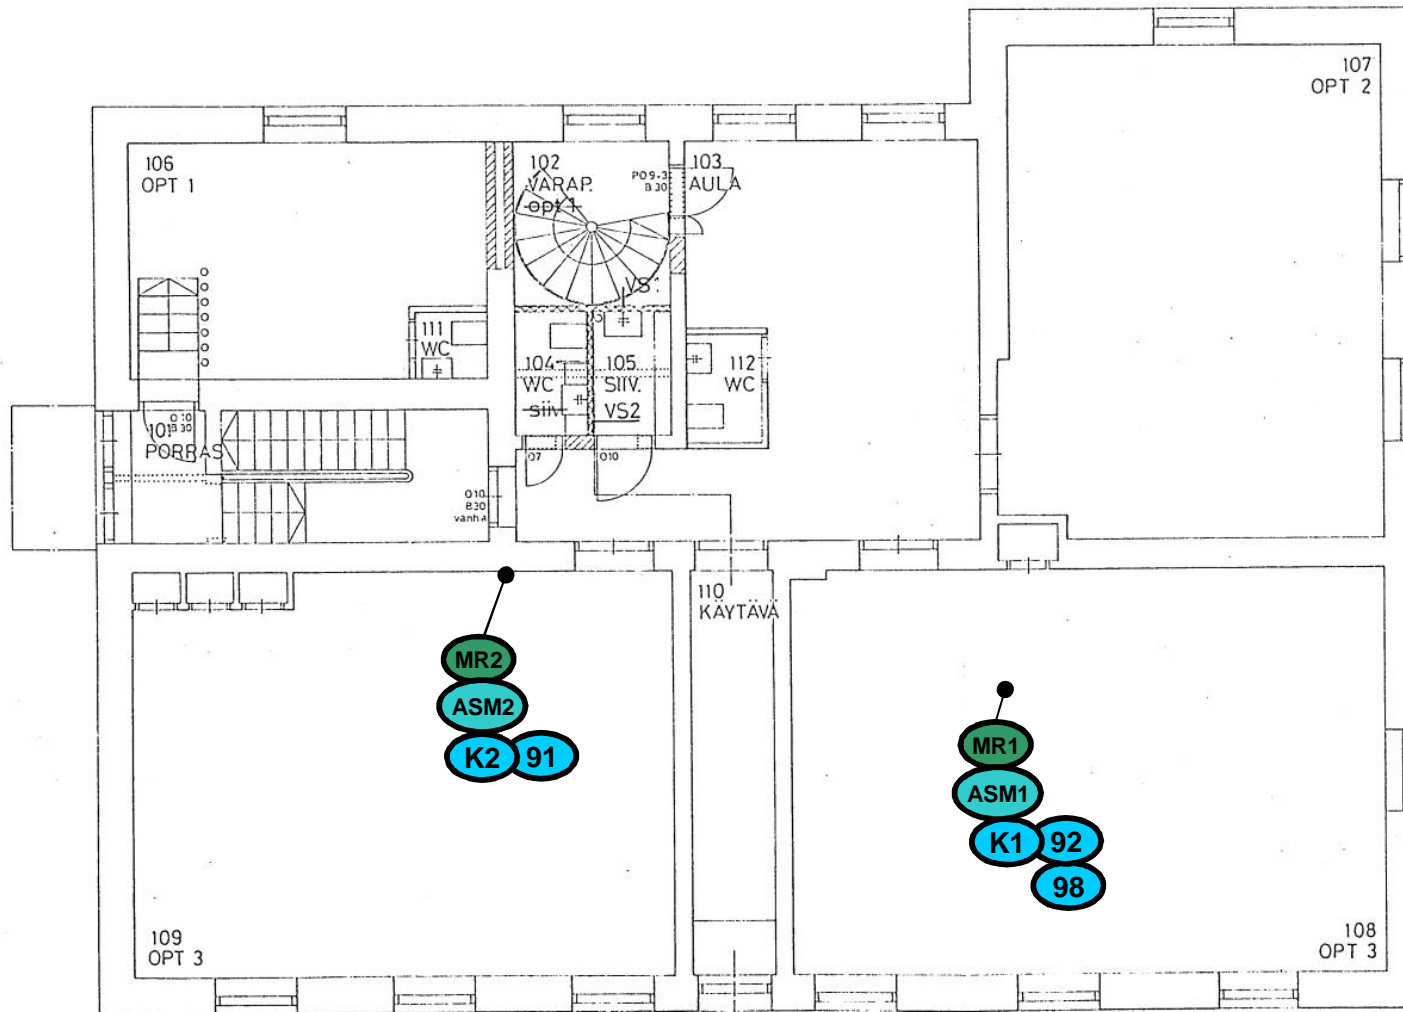
MITTAUSPISTEET POHJAKUVISSA

Suhteellista kosteutta tutkittiin porareikämittauksin. Tutkimuksessa noudatettiin RT-kortin 14-10984 Betonin suhteellisen kosteuden mittaus ohjeita. Mittauksia tehtiin 2 pisteessä. Molemmissa mittauspisteissä havaittiin koholla olevat suhteellisen kosteuden lukemat maata vasten olevissa betonilaatoissa. Tulokset on esitetty taulukkomuodossa liitteessä 1 sekä pohjakuvassa liitteessä 2.
