Vahinkonumero:
Työnumero: 080732 – N - 01
Päivämäärä: 6.5 – 9.5.2008

Kosteuskartoituksen mittauspöytäkirja

Rekolanmäen Koulu

Valtimotie 4, 01400 VANTAA

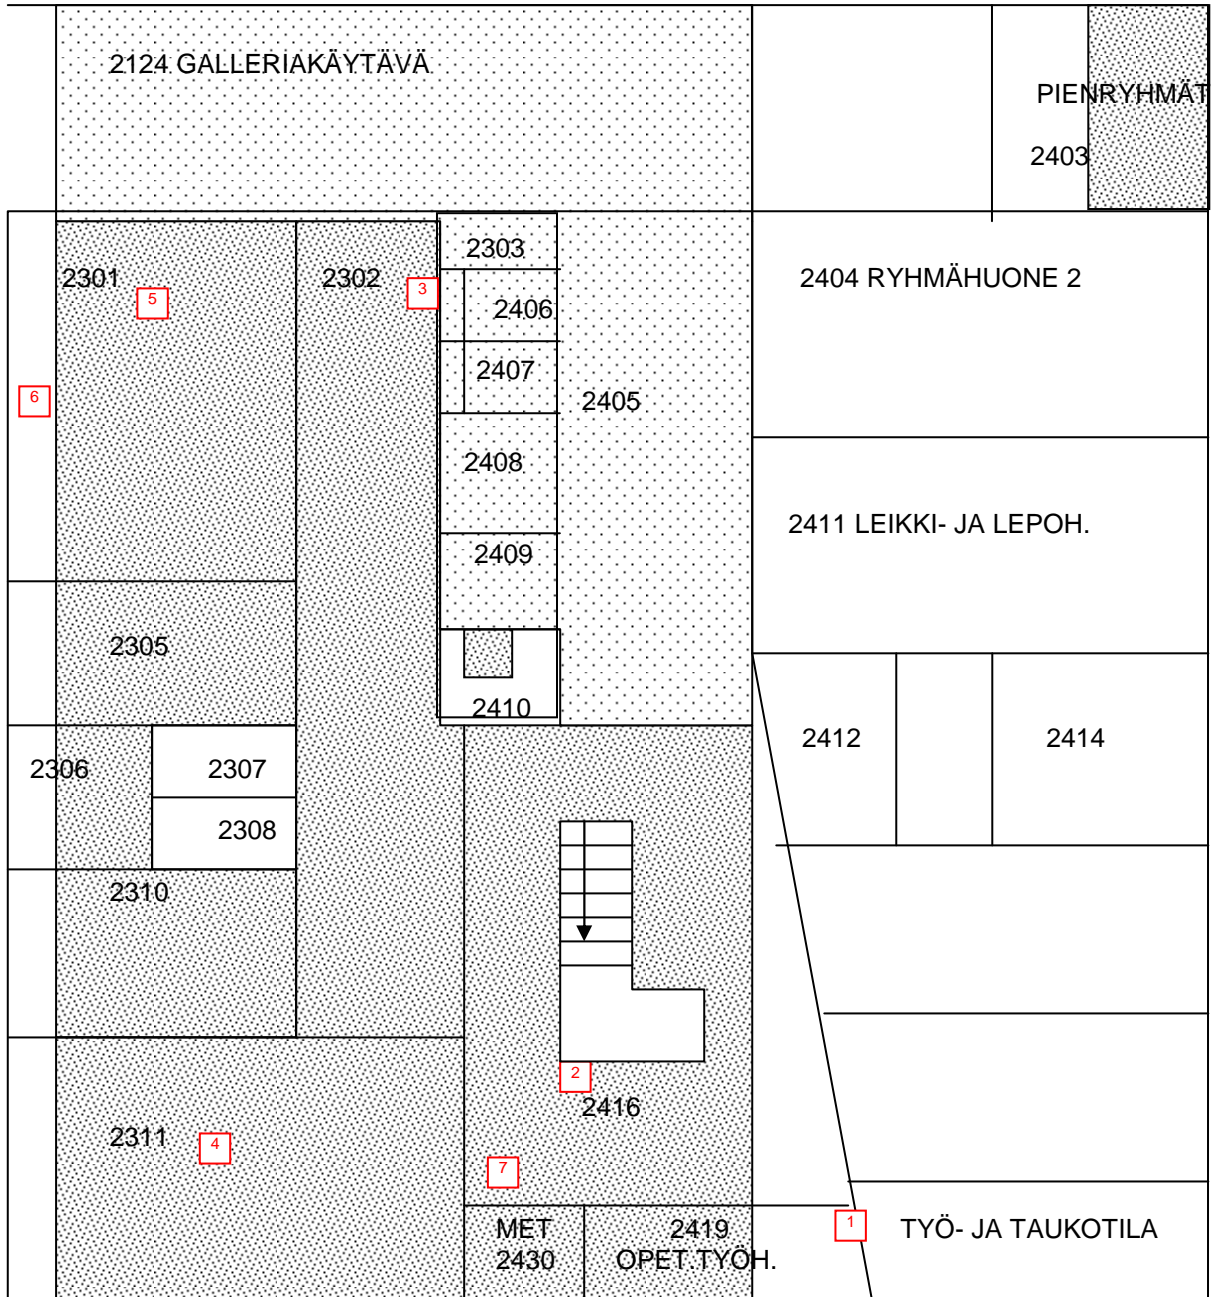
Pohjakuva

Välipohjan eristetilassa mitatuissa kohdissa märkää eristetilän pohjissa. Muovimaton alla mittauspisteissä viiltomittauksin ja porareikämittauksin todettu märkää vertailupistettä (mittapiste 1.) lukuun ottamatta, vertailupisteessäkin kosteusarvot ovat koholla. Kohonneiden pintamittaustulosten alue on esitetty tämän raportin pohjakuvassa.

2. Kerros

PKO 50 – 65:

PKO 65 – 80:

PKO > 80:

Mittapiste lattiasa: 7

Suoritetaan Insinööritoimisto Mikko Vahanen Oy Humi-Group:n 27.3.2008 raportissaan esittämät purku-, kuivaus- ja korjaustoimenpiteet. Toimenpidealueina pidetään tämän pöytäkirjan pohjakuvassa esitettyjen kohonneiden PKO arvojen aluetta koskien pintabetonilaatan kuivausta. Muovimattoja on uusittava laajemmalla alueella ulkonäöllisistä syistä. Lisäksi on huomioitava Novorite Oy:n bakteeritutkimusten tulokset tässä mittauspöytäkirjassa toimenpidealueeksi todetun alueen ulkopuolella.
