KOSTEUSKARTOITUS

TYÖ: Rekolanmäen päiväkotii
KOHDE: 07442 Hansinkatu 4 01400 Vantaa

KOSTEUS- KARTOITUS	KARTOITTAJA/ MITTAAJA: Tomi Toivonen tomi.toivonen@asb.fi puh. 040- 577 1402	KARTOITUSPVM.: 10.01.2008
	KOSTEUSMITTAUKSEN SYY/ TOIMEKSIANTO: Käyttövesiputken vuoto väliseinärakenteen sisällä. Toimeksiantona :Vesivahingon purku- ja Kuivaustyöt sekä ennallistaminen.	
	KOHTEEN KUVAUS: n.18 vuotta sitten valmistunut 1-kerroksinen, puurakenteinen päiväkotirakennus. Lattiarakenne betonia jonka alla eristeenä ”styroxlevyä”.	
	VAHINKOTAPAHTUMAN KUVAUS: Käyttövesiputken vuoto väliseinärakenteen sisällä. Vuotovedet päässeet väliseinärungon sisällä kastelemaan eristevilloja , runkopuita sekä imeytymään lattiabetoniin.	
SELVITYS VAHINGON LAAJUDESTA: Pohjapiirroksen merkityllä alueella havaittu kohonneita pintakosteuslukemia. Siivoushuoneeseen porattu reikä lattiarakenteen läpi eristetilaan. Vuotokohdalla eristetilan kosteus hieman koholla normaalilasta Rh. %74/20°C/12,9g/m3, mikä ei kuitenkaan aiheuta toimenpiteitä. Eristetilan referenssiarvo otettu n. 2.metrin päästä ja eriste todettiin kuivaksi Rh.%43/19,6°C/ 7.3g/m3.kts kuvat s.6. Lattiabetonissa havaittiin korkeita pintakosteuslukemia l

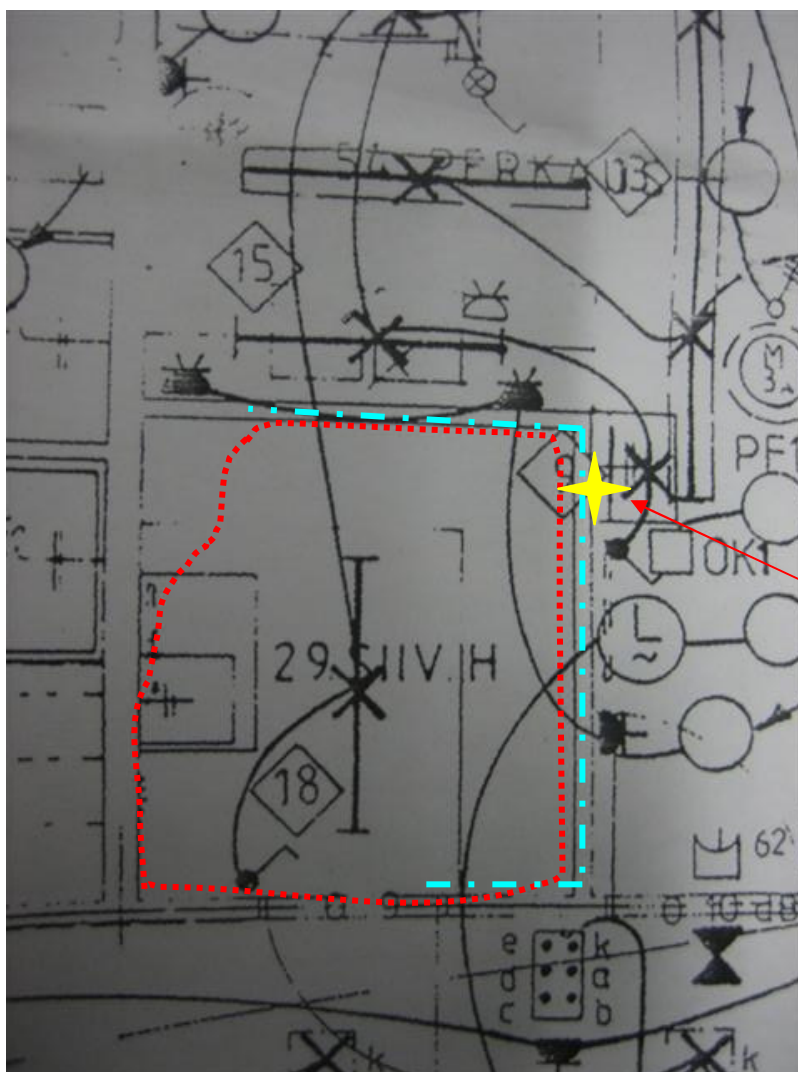
(VIITTEELINEN POHJAKUVA, JOHON ON MERKITYY VAURIOALUE)

Vuoto

PINTAMITTAUKSESSA TODETTU KOHONNEITA LUKEMIA
Väliseinärakenteessa/alaohjauspuussa tummaa mikrobikasvustoa. - - - - -

Purkutoimet pohjakuvaan merkityltä alalta. kts. s.4 . kipsilevy ja eristevilla pois ja siivoushuoneen muovimaton poisto ja lattian jyrästä puhtaalle betonille. runkopuiden desinfiointi ja alaohjauspuun uusinta.

Purkutöiden jälkeen kastuneiden tiili/betonirakenteiden koneellinen kuivaaminen tasoon RH < 80 % / 20 °C. Kastuneet runkopuurakenteet kuivataan tasoon < 17 %. Puurakenteiden desinfiointikäsitteily soveltuvalla menetelmällä. Kuivauksen jälkeen rakenteiden korjaus hyvää rakennustapaa ja nykymääräyksiä noudattaen. Purkutöissä sovelletaan purkutyöohjetta Ratu 82-0239, ”Kosteus- ja mikrobivaurioituneiden rakenteiden purku”.

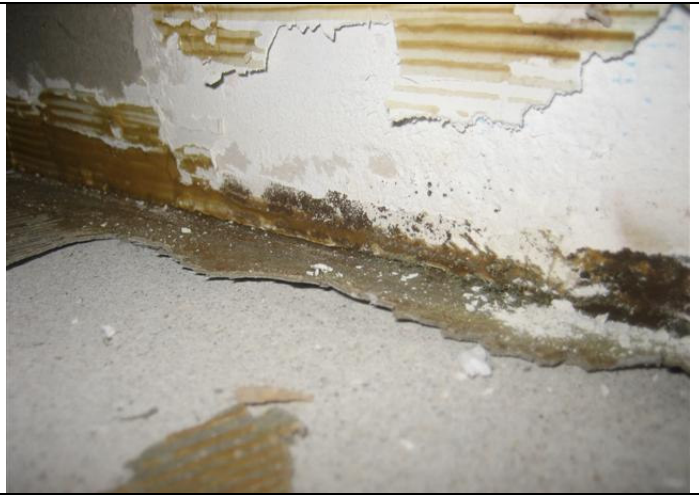
Kipsilevyssä muovimaton seinällenoston alla tummaa kasvustoa.

Kuva 2. Siivouhuone.
Tummaa kasvustoa väliseinän kipsilevyssä.

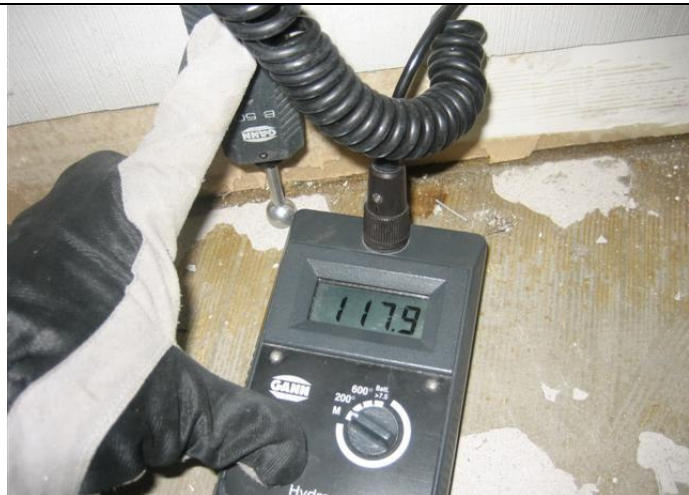
Kuva 3. Siivouhuone.
Korkeita pintakosteuslukemia betonissa.

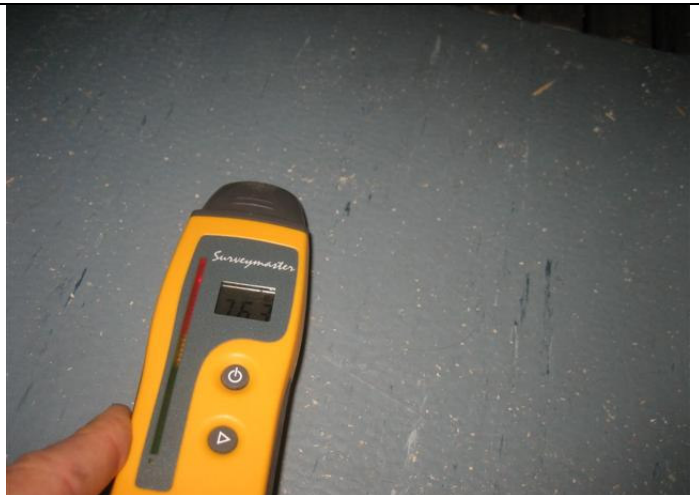
Kuva 4. Siivouhuone.
Korkeita pintakosteuslukemia muovimaton alla.

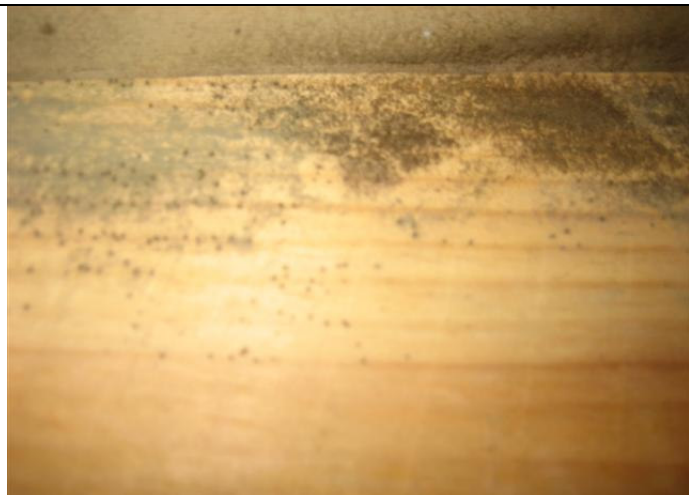
Väliseinän runkopuissa tummaa kasvustoa.

Kuva 5. Siivouhuone.
Tummaa kasvustoa väliseinän runkopuissa, sekä kipsilevyssä.

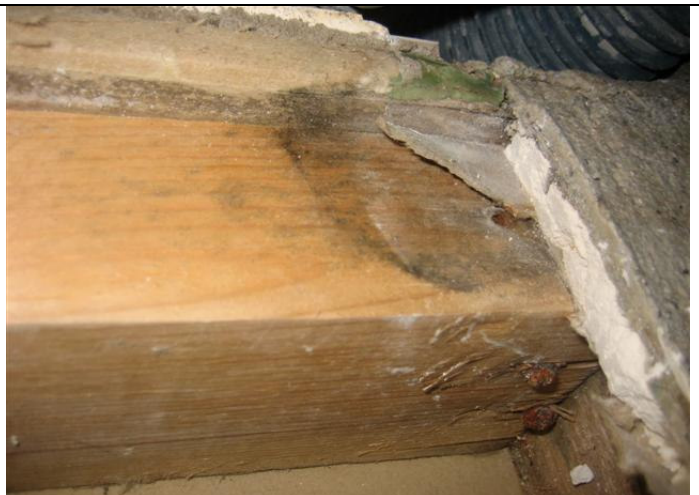
Kuva 6. Siivouhuone.
Tummaa kasvustoa väliseinän runkopuissa, sekä kipsilevyssä.

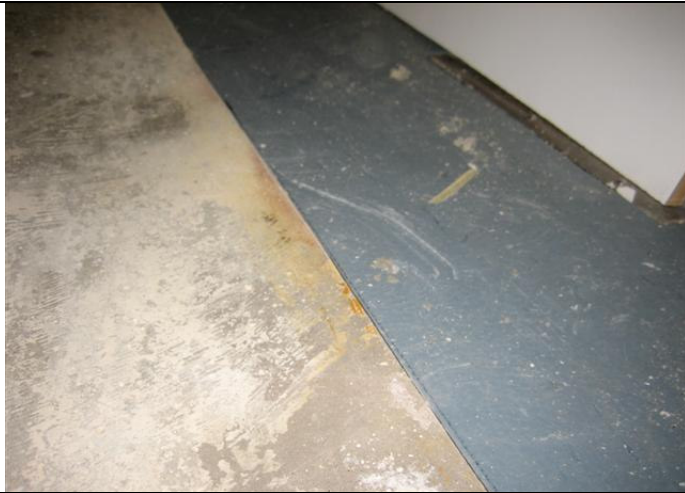
Kuva 7. Siivoussuone.
Lattiamaton liima saippuoitunut.

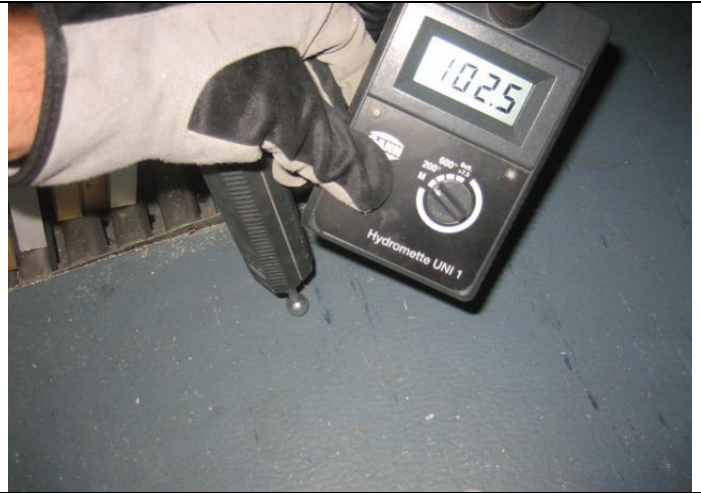
Kuva 8. Siivoussuone.
lattiakaivon ympärystä muovimatto irti alustastaan ja kohonneita lukemia.

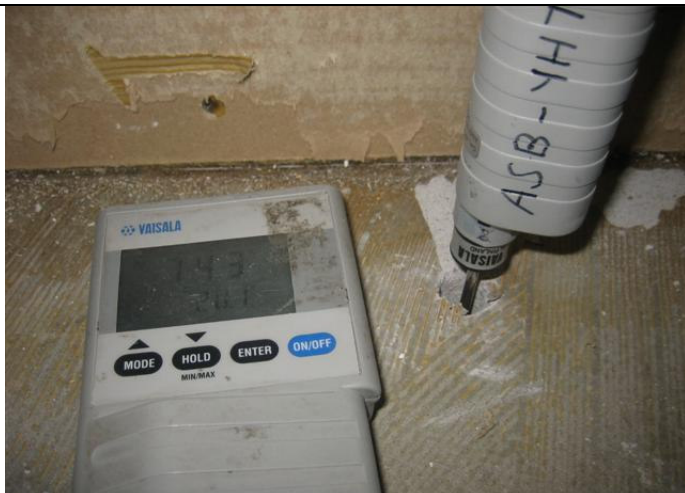
Kuva 9. Siivoussuone.
eristestilan mittaus.

10.01.2008 Suoritetun eristetilamittauksen perusteella, eristetilassa ei kuivaustarvetta.
Lattian betonimittaus vk.3, ennen kuivauksen käynnistämistä.(Mittapisteeet 3-6.)

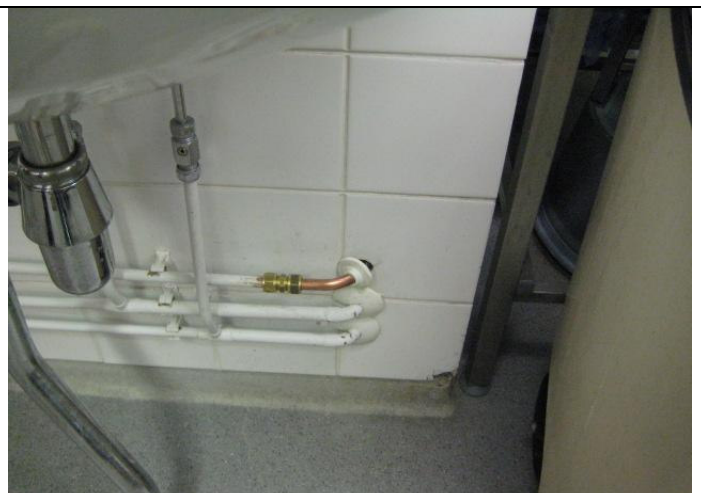
Kuva 12. keittiö
Vuotokohdan uusittu putki.
