Fysiikan laboratorio

LÄMPÖKUVAUSRAPORTTI  
6.2.2007

Riihipellon päiväkot  
Krakankuja 5  
01510 VANTAA

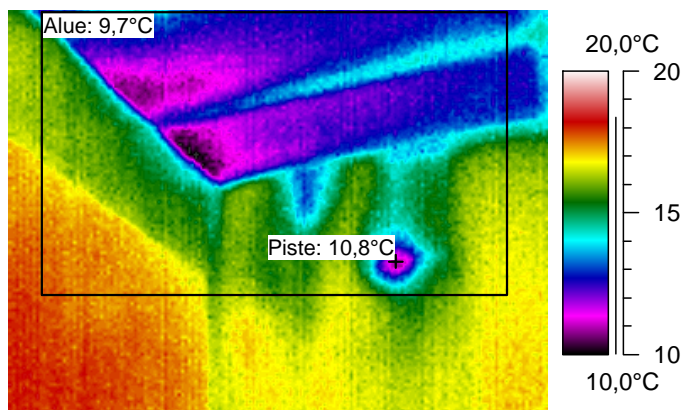
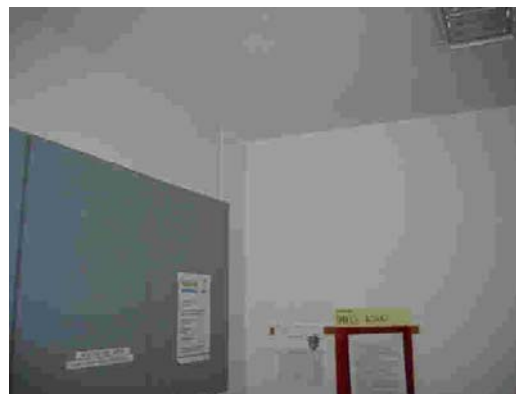
### Henkil. työh. 1.25

| Nro. | Huone | Ulko-<br>lämpö-<br>tila<br>(°C) | Sisä-<br>lämpö-<br>tila<br>(°C) | Vika-<br>lämpö-<br>tila<br>(°C) | TI | Sijainti | Korjaus-<br>luokka-<br>suositus |
|---|---|---|---|---|---|---|---|
| 1. | Henkil. työh. 1.25 | -19,2 | 19,2 | 9,7 | 75 | Katto | 3 |

Kommentit: Katossa ilmavuotokohta tai lämmöneristyksessä puutteita. Täyttää kuitenkin ohjearvot.

Korjausluokkasuositus: 3

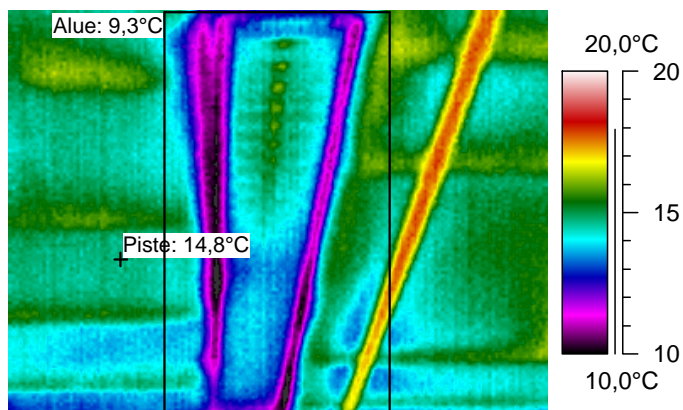
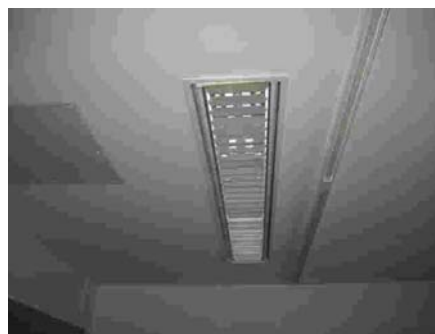
### Henkil. työh. 1.25

| Nro. | Huone | Ulko-<br>lämpö-<br>tila<br>(°C) | Sisä-<br>lämpö-<br>tila<br>(°C) | Vika-<br>lämpö-<br>tila<br>(°C) | TI | Sijainti | Korjaus-<br>luokka-<br>suositus |
|---|---|---|---|---|---|---|---|
| 2. | Henkil. työh. 1.25 | -19,2 | 19,2 | 9,3 | 74 | Valaisinkotelo | 3 |

Kommentit: Valaisinkotelossa ilmapuotokehta.

Korjausluokkasuositus: 3

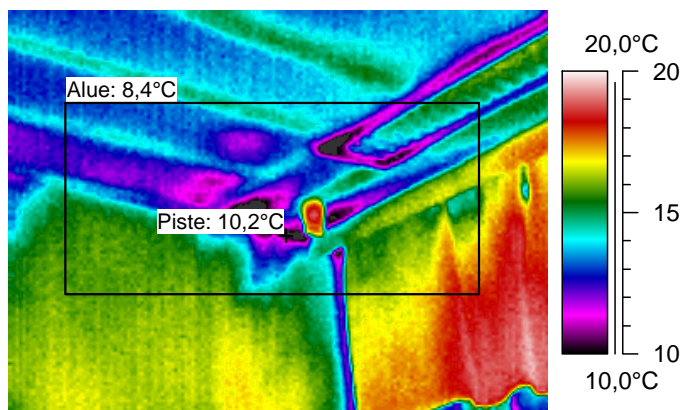
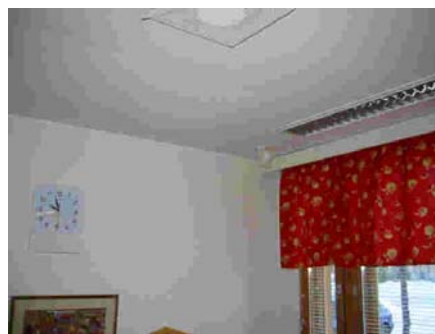
## Henkil. työh. 1.25

| Nro. | Huone | Ulko-<br>lämpö-<br>tila<br>(°C) | Sisä-<br>lämpö-<br>tila<br>(°C) | Vika-<br>lämpö-<br>tila<br>(°C) | TI | Sijainti | Korjaus-<br>luokka-<br>suositus |
|---|---|---|---|---|---|---|---|
| 3. | Henkil. työh. 1.25 | -19,2 | 19,2 | 8,4 | 72 | Valaisinkotelo ja nurkka | 3 |

Kommentit: Ylänurkassa ja valaisinkotelossa ilmavuotokohta.

Korjausluokkasuositus: 3

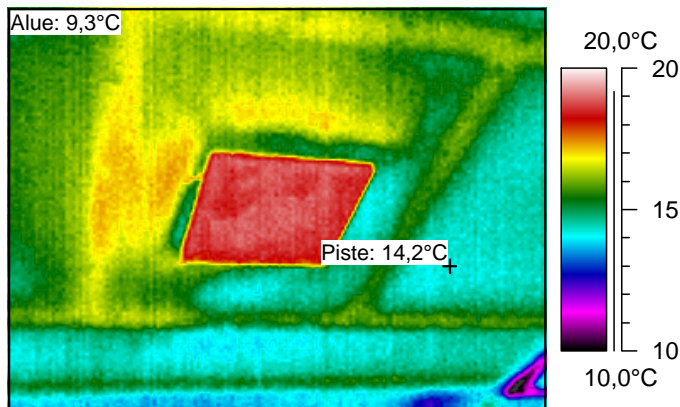
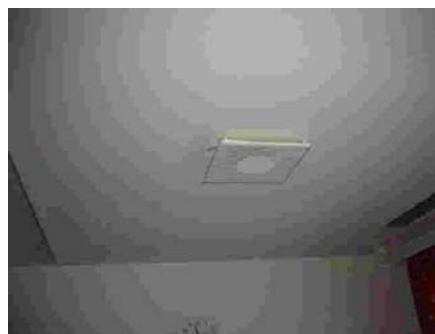
### Henkil. työh. 1.25

| Nro. | Huone | Ulko-<br>lämpö-<br>tila<br>(°C) | Sisä-<br>lämpö-<br>tila<br>(°C) | Vika-<br>lämpö-<br>tila<br>(°C) | TI | Sijainti | Korjaus-<br>luokka-<br>suositus |
|---|---|---|---|---|---|---|---|
| 4. | Henkil. työh. 1.25 | -19,2 | 19,2 | 9,3 | 74 | Katto | 3 |

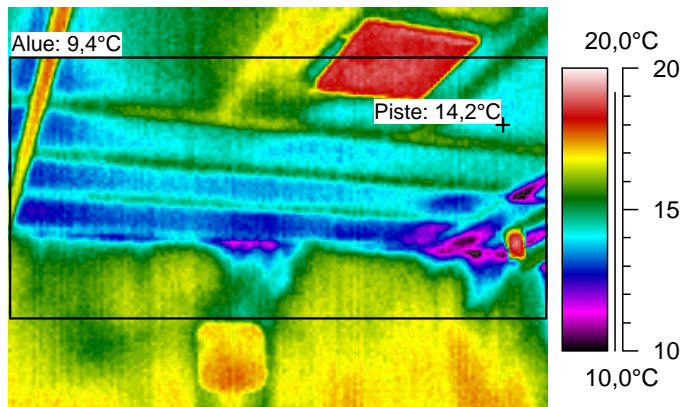
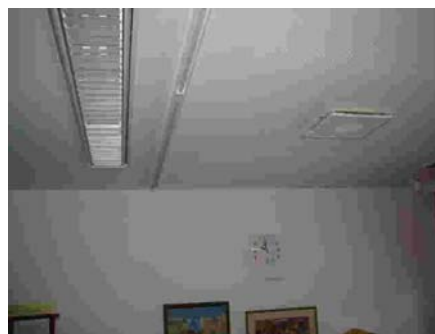
## Henkil. työh. 1.25

| Nro. | Huone | Ulko-<br>lämpö-<br>tila<br>(°C) | Sisä-<br>lämpö-<br>tila<br>(°C) | Vika-<br>lämpö-<br>tila<br>(°C) | TI | Sijainti | Korjaus-<br>luokka-<br>suositus |
|---|---|---|---|---|---|---|---|
| 5. | Henkil. työh. 1.25 | -19,2 | 19,2 | 9,4 | 74 | Katto | 3 |

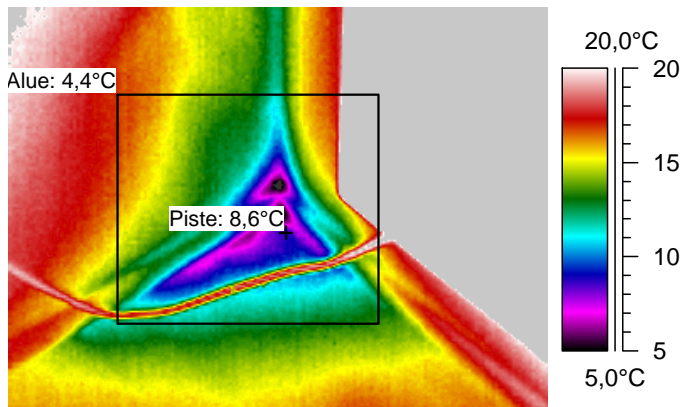
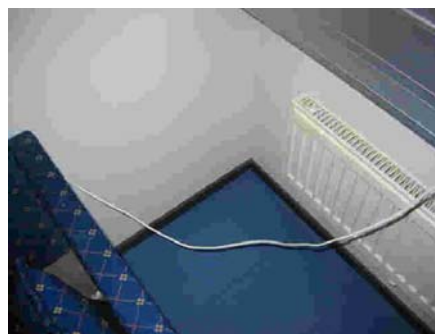
### Henkil. työh. 1.25

| Nro. | Huone | Ulko-<br>lämpö-<br>tila<br>(°C) | Sisä-<br>lämpö-<br>tila<br>(°C) | Vika-<br>lämpö-<br>tila<br>(°C) | TI | Sijainti | Korjaus-<br>luokka-<br>suositus |
|---|---|---|---|---|---|---|---|
| 6. | Henkil. työh. 1.25 | -19,2 | 19,2 | 4,4 | 61 | Alanurkka | 2 |

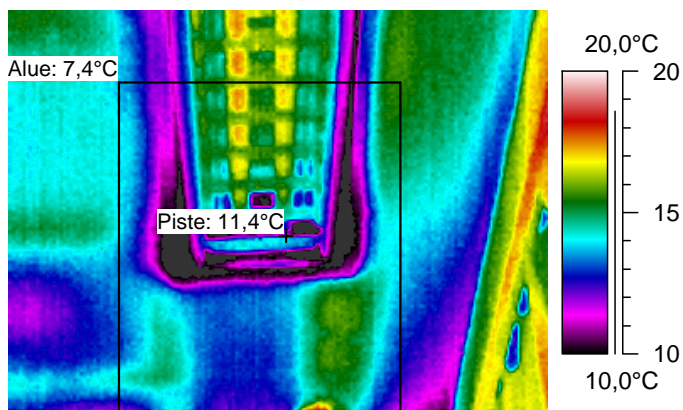
### Henkil. työh. 1.25

| Nro. | Huone | Ulko-<br>lämpö-<br>tila<br>(°C) | Sisä-<br>lämpö-<br>tila<br>(°C) | Vika-<br>lämpö-<br>tila<br>(°C) | TI | Sijainti | Korjaus-<br>luokka-<br>suositus |
|---|---|---|---|---|---|---|---|
| 7. | Henkil. työh. 1.25 | -19,2 | 19,2 | 7,4 | 69 | Valaisinkotelo | 3 |

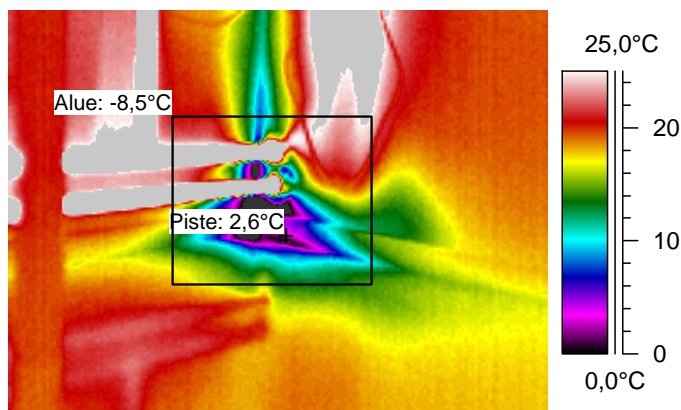
## Kanslia 1.27

| Nro. | Huone | Ulko-<br>lämpö-<br>tila<br>(°C) | Sisä-<br>lämpö-<br>tila<br>(°C) | Vika-<br>lämpö-<br>tila<br>(°C) | TI | Sijainti | Korjaus-<br>luokka-<br>suositus |
|---|---|---|---|---|---|---|---|
| 8. | Kanslia 1.27 | -19,2 | 19,6 | -8,5 | 28 | Alanurkka | 1 |

Kansliassa lämpötilapoikkeamat löytyivät ala- sekä ylänurkista. Alanurkassa oleva vikakohta on selkeä ilmapuoto. Lämpötila nurkassa oli  $-8,5\text{ °C}$ . Tämä on jo niin alhainen lämpötila, että nurkalle tulisi tehdä jotakin.

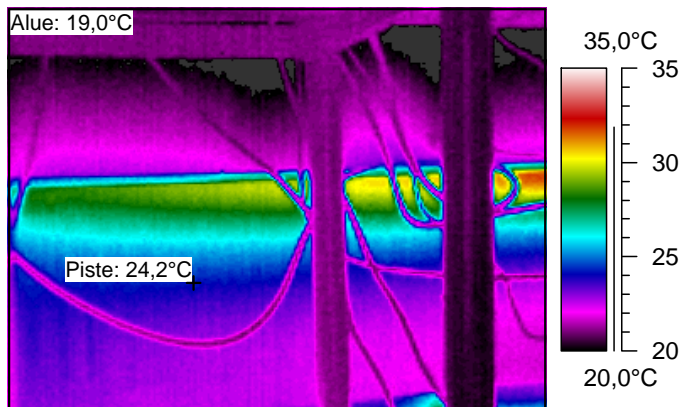
### Kanslia 1.27

| Nro. | Huone | Ulko-<br>lämpö-<br>tila<br>(°C) | Sisä-<br>lämpö-<br>tila<br>(°C) | Vika-<br>lämpö-<br>tila<br>(°C) | TI | Sijainti | Korjaus-<br>luokka-<br>suositus |
|---|---|---|---|---|---|---|---|
| 9. | Kanslia 1.27 | -19,2 | 19,6 | - | - | Lämpöpatteri | 3 |

Kanslian lämpöpatterin vesikierrrossa oli jotakin ongelmaa ja patterit tulisi ilmata sekä säätää vesikierto oikeaksi.

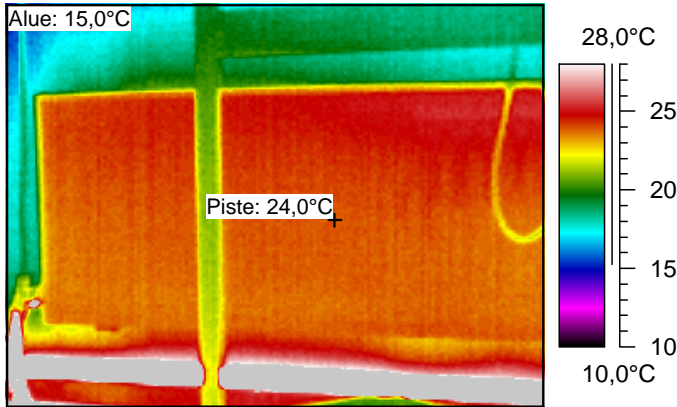
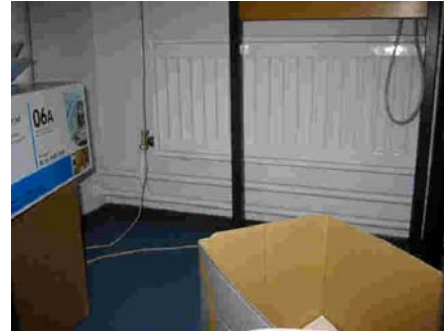
### Kanslia 1.27

| Nro. | Huone | Ulko-<br>lämpö-<br>tila<br>(°C) | Sisä-<br>lämpö-<br>tila<br>(°C) | Vika-<br>lämpö-<br>tila<br>(°C) | TI | Sijainti | Korjaus-<br>luokka-<br>suositus |
|---|---|---|---|---|---|---|---|
| 10. | Kanslia 1.27 | -19,2 | 19,6 | - | - | Lämpöpatteri | 3 |

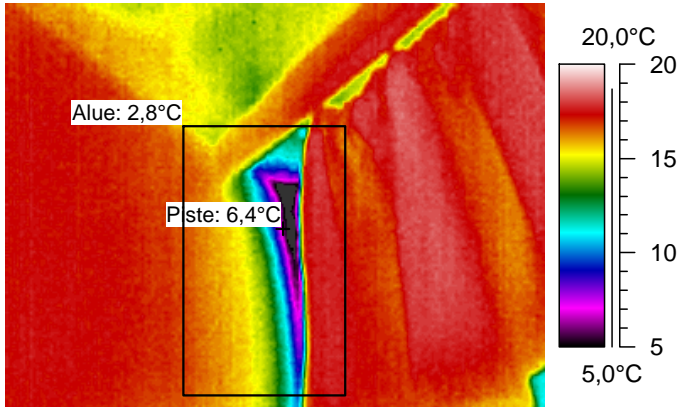
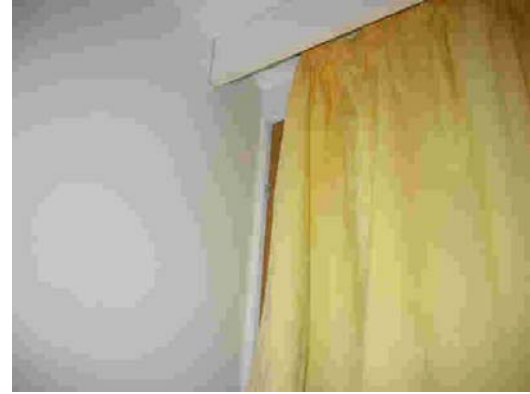
### Kanslia 1.27

| Nro. | Huone | Ulko-<br>lämpö-<br>tila<br>(°C) | Sisä-<br>lämpö-<br>tila<br>(°C) | Vika-<br>lämpö-<br>tila<br>(°C) | TI | Sijainti | Korjaus-<br>luokka-<br>suositus |
|---|---|---|---|---|---|---|---|
| 11. | Kanslia 1.27 | -19,2 | 19,6 | 2,8 | 57 | Ylänurkka | 2 |

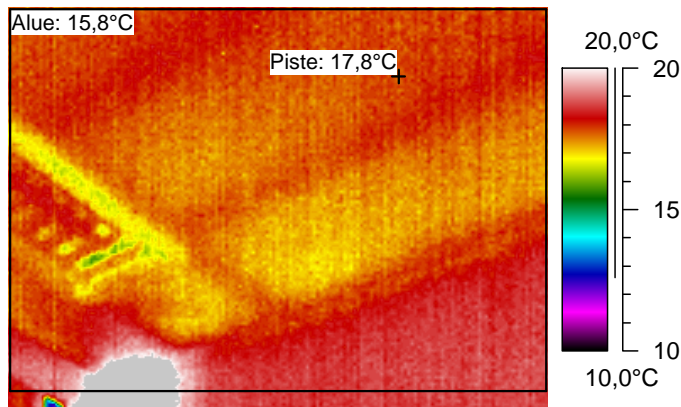
### Kanslia 1.27

| Nro. | Huone | Ulko-<br>lämpö-<br>tila<br>(°C) | Sisä-<br>lämpö-<br>tila<br>(°C) | Vika-<br>lämpö-<br>tila<br>(°C) | TI | Sijainti | Korjaus-<br>luokka-<br>suositus |
|---|---|---|---|---|---|---|---|
| 12. | Kanslia 1.27 | -19,2 | 19,6 | 15,8 | 90 | Katto | 4 |

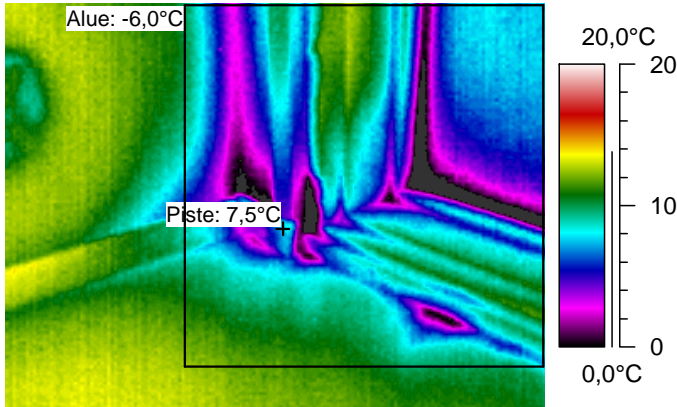
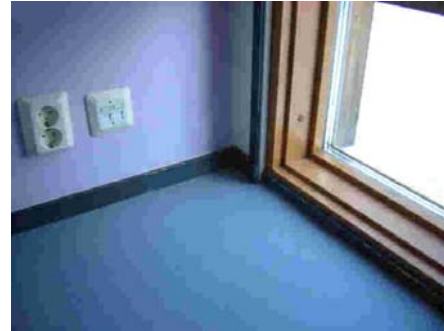
### Pienryhmäh. 1.77

| Nro. | Huone | Ulko-<br>lämpö-<br>tila<br>(°C) | Sisä-<br>lämpö-<br>tila<br>(°C) | Vika-<br>lämpö-<br>tila<br>(°C) | TI | Sijainti | Korjaus-<br>luokka-<br>suositus |
|---|---|---|---|---|---|---|---|
| 13. | Pienryhmäh. 1.77 | -19,2 | 20,7 | -6,0 | 33 | Ikkunan vas. alanurkka | 2 |

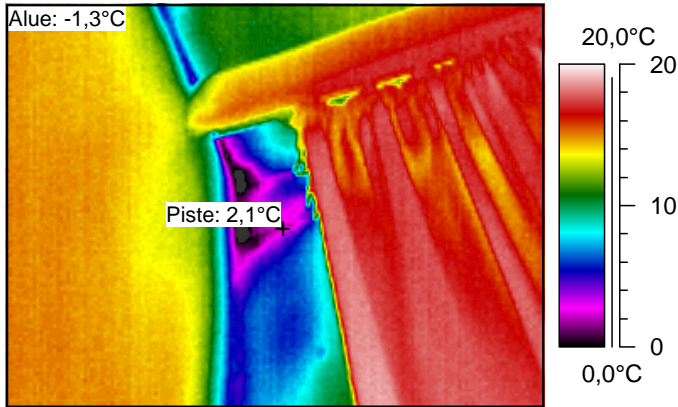
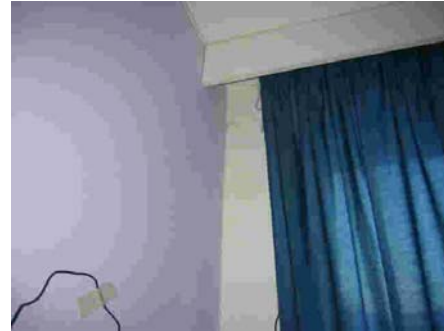
### Pienryhmäh. 1.77

| Nro. | Huone | Ulko-<br>lämpö-<br>tila<br>(°C) | Sisä-<br>lämpö-<br>tila<br>(°C) | Vika-<br>lämpö-<br>tila<br>(°C) | TI | Sijainti | Korjaus-<br>luokka-<br>suositus |
|---|---|---|---|---|---|---|---|
| 14. | Pienryhmäh. 1.77 | -19,2 | 20,7 | -1,3 | 45 | Ikkunan vas. ylänurkka | 2 |

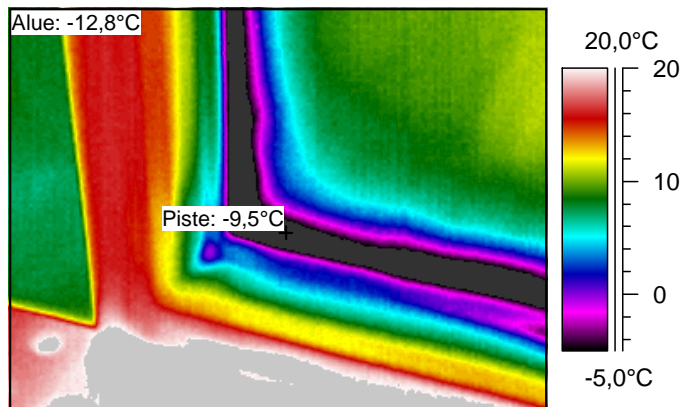
### Pienryhmäh. 1.77

| Nro. | Huone | Ulko-<br>lämpö-<br>tila<br>(°C) | Sisä-<br>lämpö-<br>tila<br>(°C) | Vika-<br>lämpö-<br>tila<br>(°C) | TI | Sijainti | Korjaus-<br>luokka-<br>suositus |
|---|---|---|---|---|---|---|---|
| 15. | Pienryhmäh. 1.77 | -19,2 | 20,7 | -12,8 | 16 | Ikkunan vas. alanurkka | 2 |

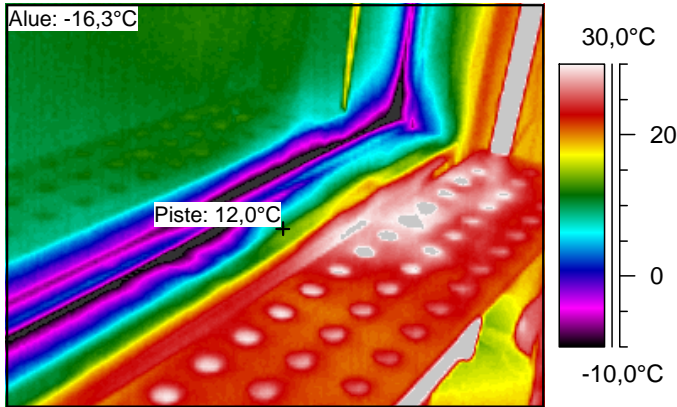
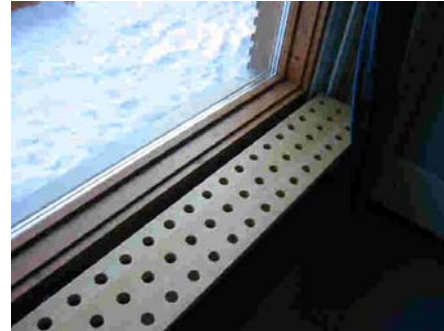
### Pienryhmäh. 1.77

| Nro. | Huone | Ulko-<br>lämpö-<br>tila<br>(°C) | Sisä-<br>lämpö-<br>tila<br>(°C) | Vika-<br>lämpö-<br>tila<br>(°C) | TI | Sijainti | Korjaus-<br>luokka-<br>suositus |
|---|---|---|---|---|---|---|---|
| 16. | Pienryhmäh. 1.77 | -19,2 | 20,7 | -16,3 | 7 | Ikkunan alareuna | 2 |

Pienryhmähuoneessa 1.77 löytyi koko rakennuksen alhaisimmat lämpötilat ( $-16,3\text{ °C}$ ). Tämä johtuu kuitenkin suunnitteluvirheestä, jota on vaikea korjata järkevällä kustannuksella. Huoneessa oleva ikkuna ulottuu osittain lähes lattiaan rajaan ja on osittain yksiläinen, joten kylmä pääsee johtumaan helposti myös ikkuna sisäpintaan ja jäähdyttää myös lattian. Myös seinän ja katon rajasta sekä sähkörasioista löytyi ilmapuotoja.

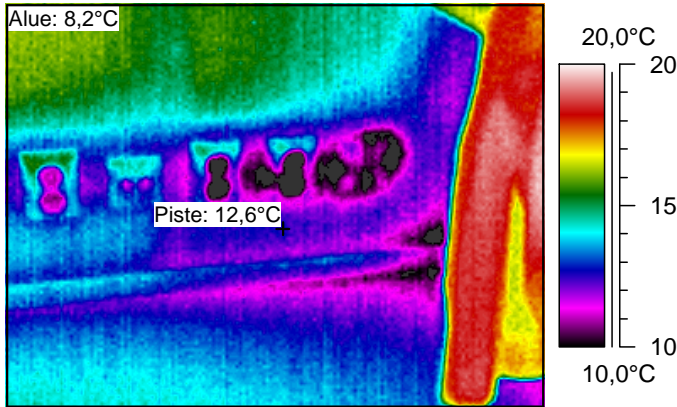
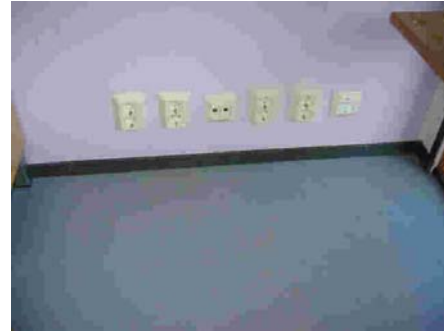
## Pienryhmäh. 1.77

| Nro. | Huone | Ulko-<br>lämpö-<br>tila<br>(°C) | Sisä-<br>lämpö-<br>tila<br>(°C) | Vika-<br>lämpö-<br>tila<br>(°C) | TI | Sijainti | Korjaus-<br>luokka-<br>suositus |
|---|---|---|---|---|---|---|---|
| 17. | Pienryhmäh. 1.77 | -19,2 | 20,7 | 8,2 | 69 | Sähkörsiat | 3 |

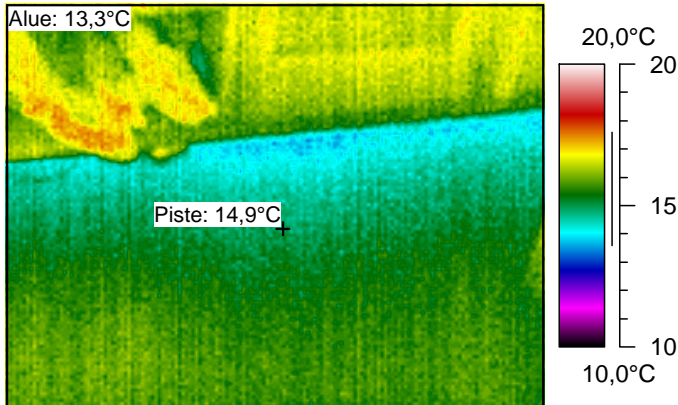
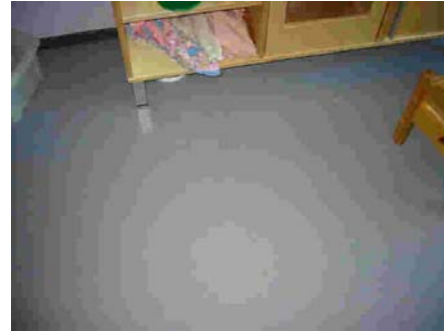
### Pienryhmäh. 1.77

| Nro. | Huone | Ulko-<br>lämpö-<br>tila<br>(°C) | Sisä-<br>lämpö-<br>tila<br>(°C) | Vika-<br>lämpö-<br>tila<br>(°C) | TI | Sijainti | Korjaus-<br>luokka-<br>suositus |
|---|---|---|---|---|---|---|---|
| 18. | Pienryhmäh. 1.77 | -19,2 | 20,7 | 13,3 | 82 | Lattia | 3 |

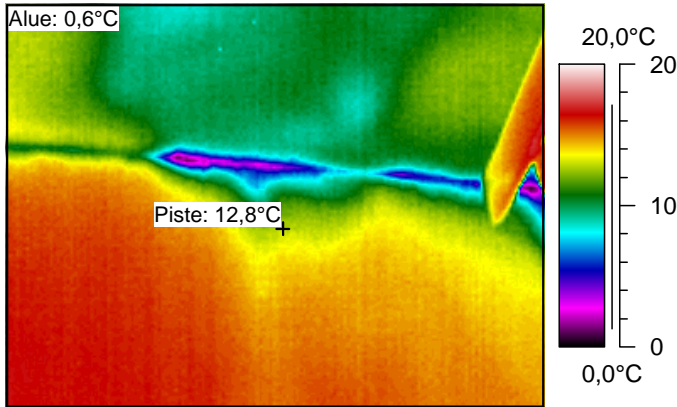
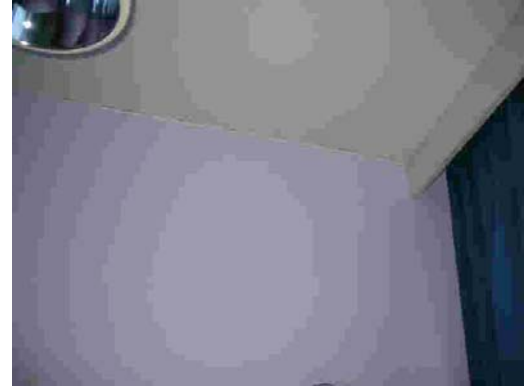
### Pienryhmäh. 1.77

| Nro. | Huone | Ulko-<br>lämpö-<br>tila<br>(°C) | Sisä-<br>lämpö-<br>tila<br>(°C) | Vika-<br>lämpö-<br>tila<br>(°C) | TI | Sijainti | Korjaus-<br>luokka-<br>suositus |
|---|---|---|---|---|---|---|---|
| 19. | Pienryhmäh. 1.77 | -19,2 | 20,7 | 0,6 | 50 | Katon ja seinän liitos | 2 |

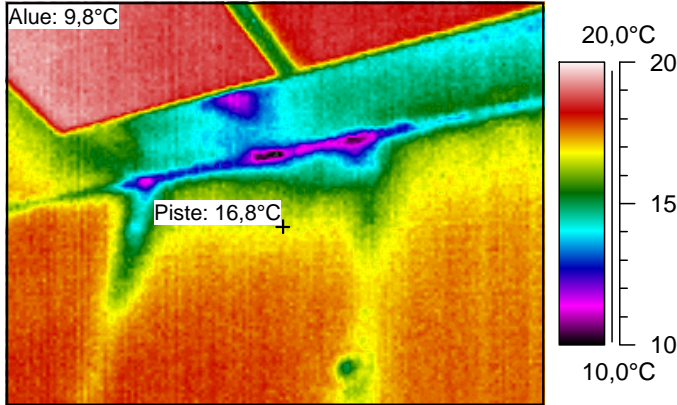
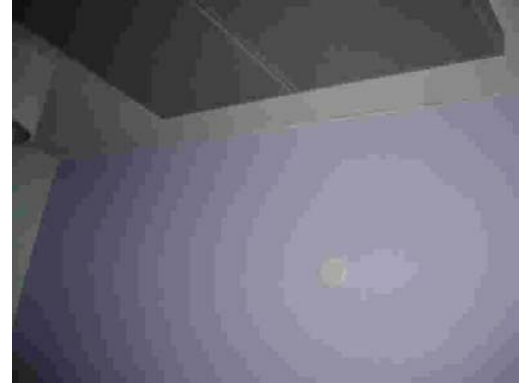
### Pienryhmäh. 1.77

| Nro. | Huone | Ulko-<br>lämpö-<br>tila<br>(°C) | Sisä-<br>lämpö-<br>tila<br>(°C) | Vika-<br>lämpö-<br>tila<br>(°C) | TI | Sijainti | Korjaus-<br>luokka-<br>suositus |
|---|---|---|---|---|---|---|---|
| 20. | Pienryhmäh. 1.77 | -19,2 | 20,7 | 9,8 | 73 | Katon ja seinän liitos | 3 |

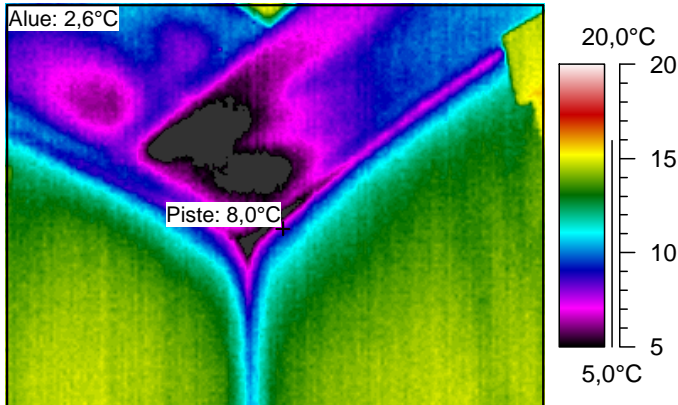
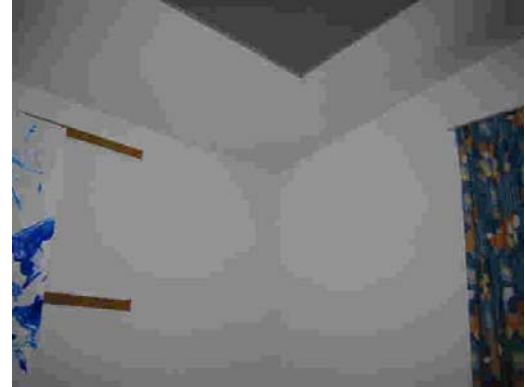
### Pienryhmäh. 1.79

| Nro. | Huone | Ulko-<br>lämpö-<br>tila<br>(°C) | Sisä-<br>lämpö-<br>tila<br>(°C) | Vika-<br>lämpö-<br>tila<br>(°C) | TI | Sijainti | Korjaus-<br>luokka-<br>suositus |
|---|---|---|---|---|---|---|---|
| 21. | Pienryhmäh. 1.79 | -19,2 | 17,9 | 2,6 | 59 | Katto | 2 |

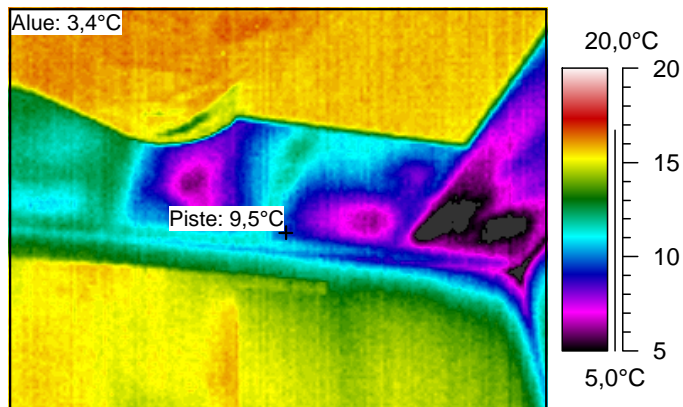
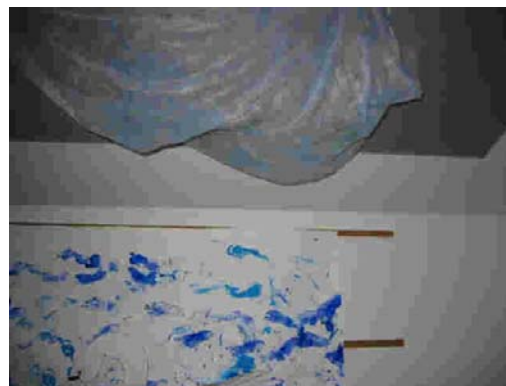
### Pienryhmäh. 1.79

| Nro. | Huone | Ulko-<br>lämpö-<br>tila<br>(°C) | Sisä-<br>lämpö-<br>tila<br>(°C) | Vika-<br>lämpö-<br>tila<br>(°C) | TI | Sijainti | Korjaus-<br>luokka-<br>suositus |
|---|---|---|---|---|---|---|---|
| 22. | Pienryhmäh. 1.79 | -19,2 | 17,9 | 3,4 | 61 | Katto | 2 |

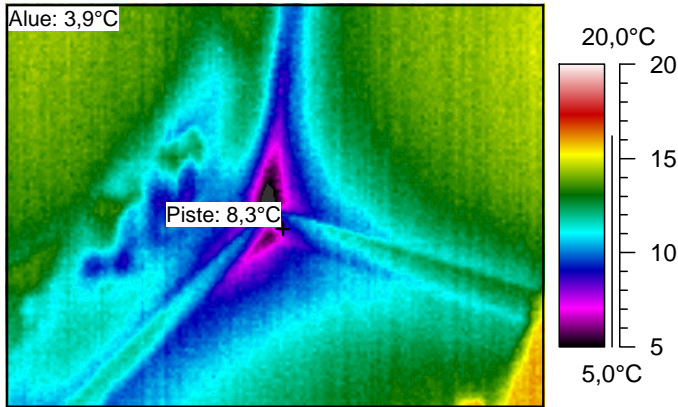
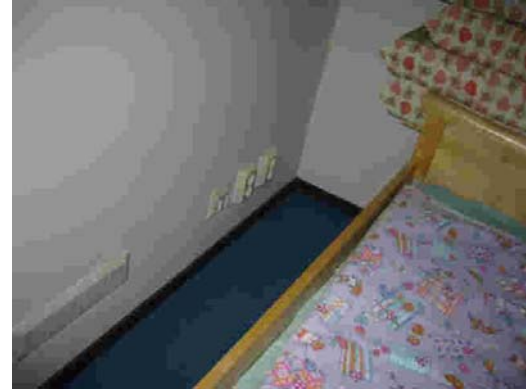
### Pienryhmäh. 1.79

| Nro. | Huone | Ulko-<br>lämpö-<br>tila<br>(°C) | Sisä-<br>lämpö-<br>tila<br>(°C) | Vika-<br>lämpö-<br>tila<br>(°C) | TI | Sijainti | Korjaus-<br>luokka-<br>suositus |
|---|---|---|---|---|---|---|---|
| 23. | Pienryhmäh. 1.79 | -19,2 | 17,9 | 3,9 | 62 | Alanurkka | 2 |

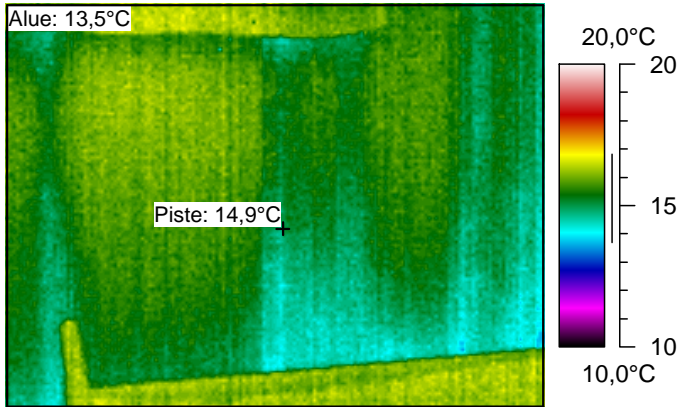
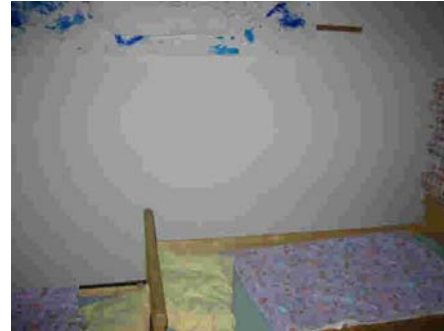
### Pienryhmäh. 1.79

| Nro. | Huone | Ulko-<br>lämpö-<br>tila<br>(°C) | Sisä-<br>lämpö-<br>tila<br>(°C) | Vika-<br>lämpö-<br>tila<br>(°C) | TI | Sijainti | Korjaus-<br>luokka-<br>suositus |
|---|---|---|---|---|---|---|---|
| 24. | Pienryhmäh. 1.79 | -19,2 | 17,9 | 13,5 | 88 | Seinä | 3 |

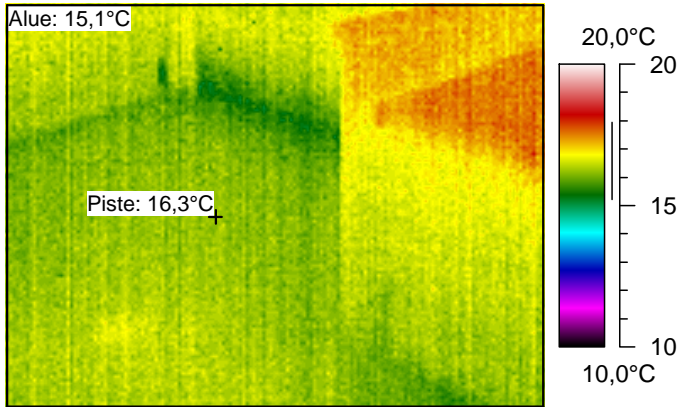
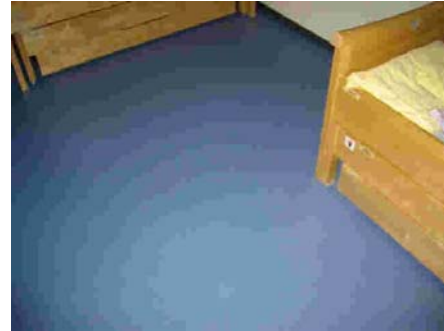
### Pienryhmäh. 1.79

| Nro. | Huone | Ulko-<br>lämpö-<br>tila<br>(°C) | Sisä-<br>lämpö-<br>tila<br>(°C) | Vika-<br>lämpö-<br>tila<br>(°C) | TI | Sijainti | Korjaus-<br>luokka-<br>suositus |
|---|---|---|---|---|---|---|---|
| 25. | Pienryhmäh. 1.79 | -19,2 | 17,9 | 15,1 | 92 | Lattia | 3 |

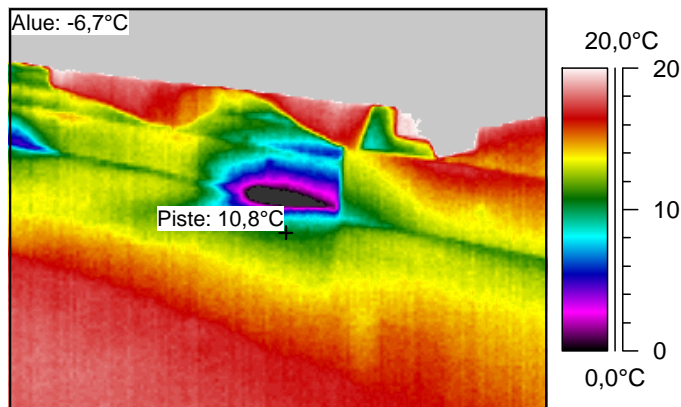
### Pienryhmäh. 1.79

| Nro. | Huone | Ulko-<br>lämpö-<br>tila<br>(°C) | Sisä-<br>lämpö-<br>tila<br>(°C) | Vika-<br>lämpö-<br>tila<br>(°C) | TI | Sijainti | Korjaus-<br>luokka-<br>suositus |
|---|---|---|---|---|---|---|---|
| 26. | Pienryhmäh. 1.79 | -19,2 | 17,9 | -6,7 | 34 | Lattian ja seinän liitos | 2 |

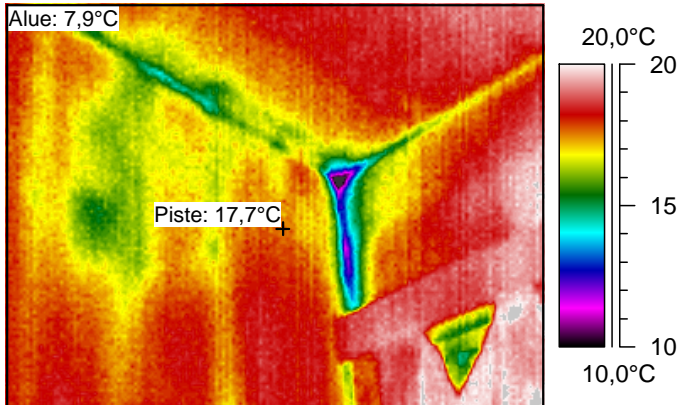
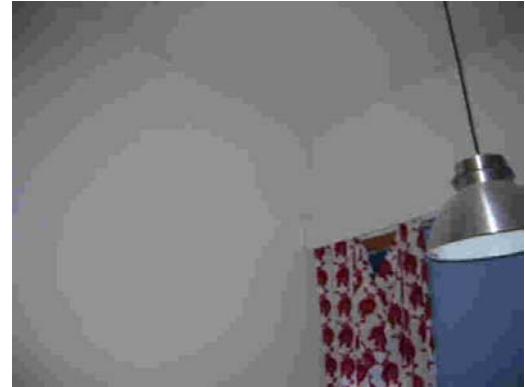
### Pienryhmäh. 1.76

| Nro. | Huone | Ulko-<br>lämpö-<br>tila<br>(°C) | Sisä-<br>lämpö-<br>tila<br>(°C) | Vika-<br>lämpö-<br>tila<br>(°C) | TI | Sijainti | Korjaus-<br>luokka-<br>suositus |
|---|---|---|---|---|---|---|---|
| 27. | Pienryhmäh. 1.76 | -19,2 | 19,1 | 7,9 | 71 | Ylänurkka | 3 |

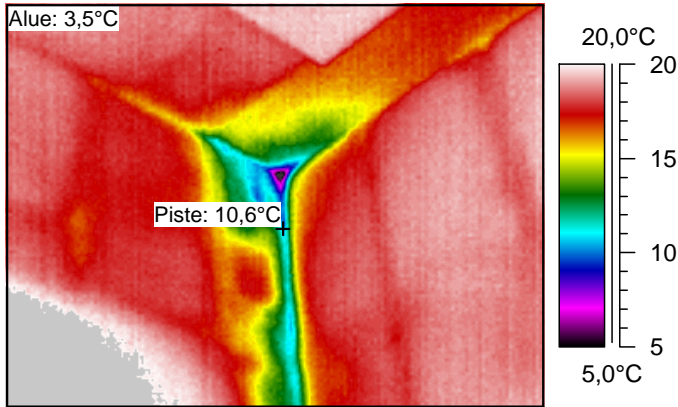
### Pienryhmäh. 1.76

| Nro. | Huone | Ulko-<br>lämpö-<br>tila<br>(°C) | Sisä-<br>lämpö-<br>tila<br>(°C) | Vika-<br>lämpö-<br>tila<br>(°C) | TI | Sijainti | Korjaus-<br>luokka-<br>suositus |
|---|---|---|---|---|---|---|---|
| 28. | Pienryhmäh. 1.76 | -19,2 | 19,1 | 3,5 | 59 | Ylänurkka | 2 |

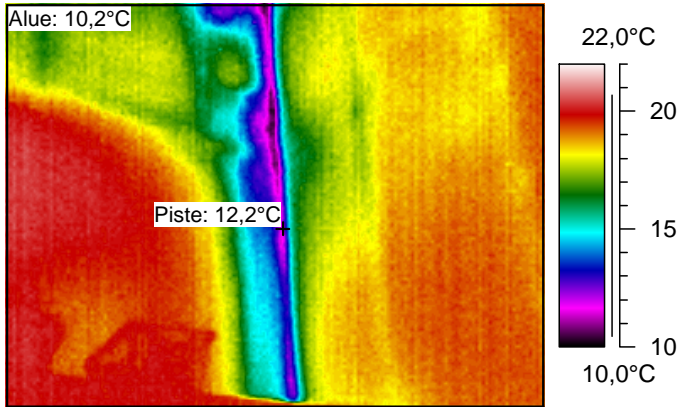
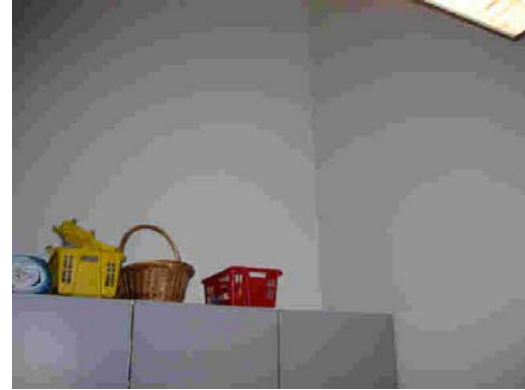
### Pienryhmäh. 1.76

| Nro. | Huone | Ulko-<br>lämpö-<br>tila<br>(°C) | Sisä-<br>lämpö-<br>tila<br>(°C) | Vika-<br>lämpö-<br>tila<br>(°C) | TI | Sijainti | Korjaus-<br>luokka-<br>suositus |
|---|---|---|---|---|---|---|---|
| 29. | Pienryhmäh. 1.76 | -19,2 | 19,1 | 10,2 | 77 | Nurkka alemmaa | 3 |

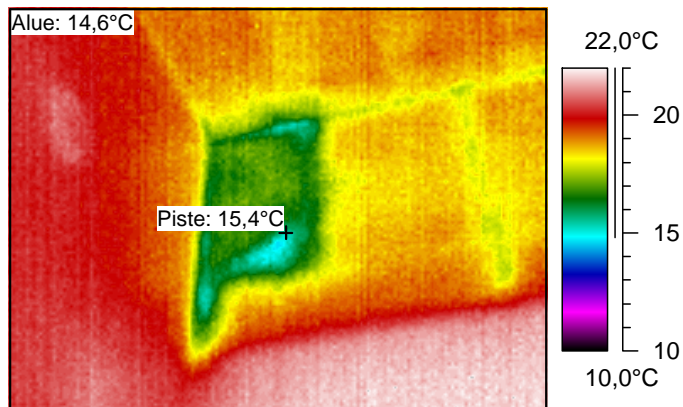
### Pienryhmäh. 1.76

| Nro. | Huone | Ulko-<br>lämpö-<br>tila<br>(°C) | Sisä-<br>lämpö-<br>tila<br>(°C) | Vika-<br>lämpö-<br>tila<br>(°C) | TI | Sijainti | Korjaus-<br>luokka-<br>suositus |
|---|---|---|---|---|---|---|---|
| 30. | Pienryhmäh. 1.76 | -19,2 | 19,1 | 14,6 | 88 | Ylänurkka | 3 |

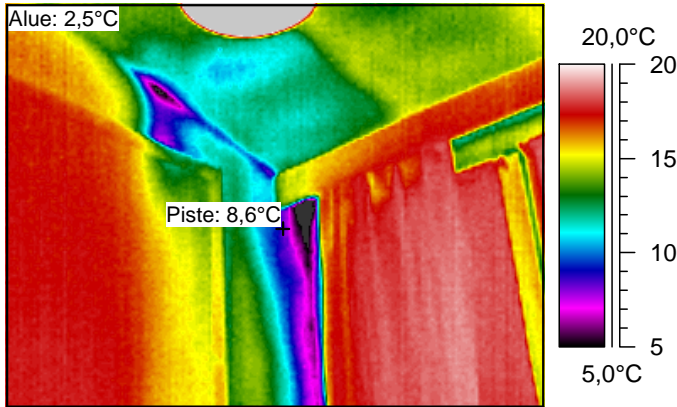
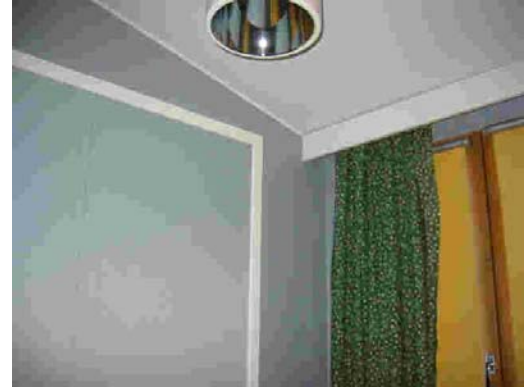
### Pienryhmähuone (Opetutila 2 liittyvä).

| Nro. | Huone | Ulko-<br>lämpö-<br>tila<br>(°C) | Sisä-<br>lämpö-<br>tila<br>(°C) | Vika-<br>lämpö-<br>tila<br>(°C) | TI | Sijainti | Korjaus-<br>luokka-<br>suositus |
|---|---|---|---|---|---|---|---|
| 31. | Pienryhmäh. (OT2) | -19,2 | 20,3 | 2,5 | 55 | Ylänurkka | 2 |

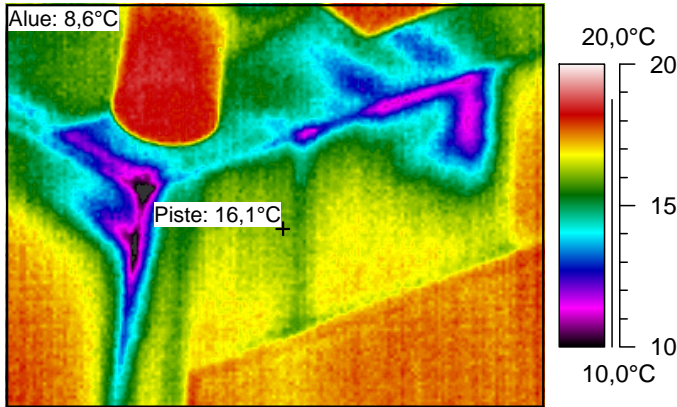
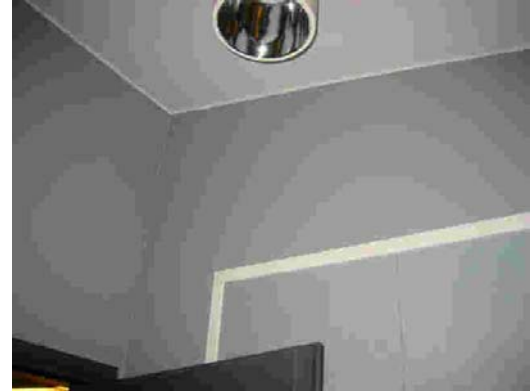
### Pienryhmähuone (Opetutila 2 liittyvä)

| Nro. | Huone | Ulko-<br>lämpö-<br>tila<br>(°C) | Sisä-<br>lämpö-<br>tila<br>(°C) | Vika-<br>lämpö-<br>tila<br>(°C) | TI | Sijainti | Korjaus-<br>luokka-<br>suositus |
|---|---|---|---|---|---|---|---|
| 32. | Pienryhmäh. (OT2) | -19,2 | 20,3 | 8,6 | 70 | Ylänurkka | 3 |

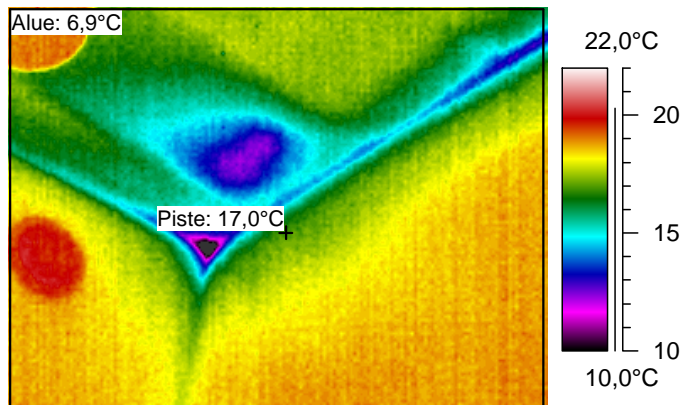
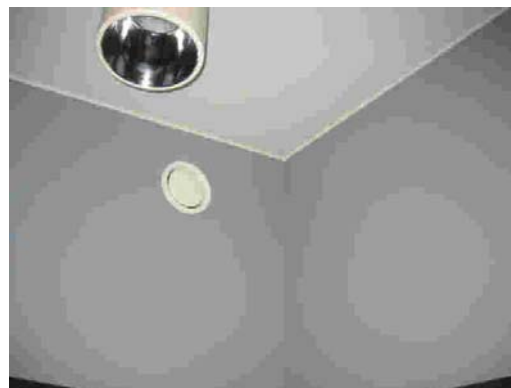
### Pienryhmähuone (Opetutila 2 liittyvä)

| Nro. | Huone | Ulko-<br>lämpö-<br>tila<br>(°C) | Sisä-<br>lämpö-<br>tila<br>(°C) | Vika-<br>lämpö-<br>tila<br>(°C) | TI | Sijainti | Korjaus-<br>luokka-<br>suositus |
|---|---|---|---|---|---|---|---|
| 33. | Pienryhmäh. (OT2) | -19,2 | 20,3 | 6,9 | 66 | Ylänurkka | 2 |

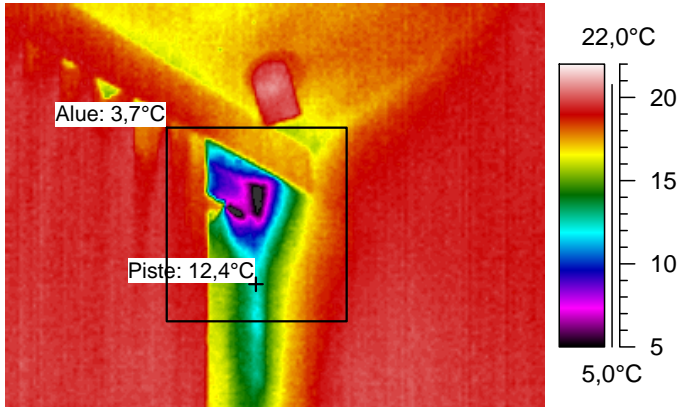
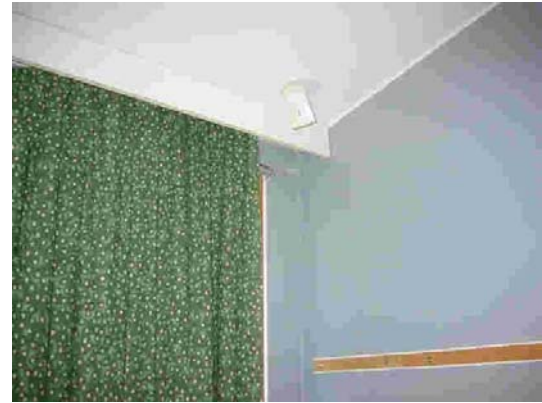
### Pienryhmähuone (Opetutila 2 liittyvä)

| Nro. | Huone | Ulko-<br>lämpö-<br>tila<br>(°C) | Sisä-<br>lämpö-<br>tila<br>(°C) | Vika-<br>lämpö-<br>tila<br>(°C) | TI | Sijainti | Korjaus-<br>luokka-<br>suositus |
|---|---|---|---|---|---|---|---|
| 34. | Pienryhmäh. (OT2) | -19,2 | 20,3 | 3,7 | 58 | Ylänurkka | 2 |

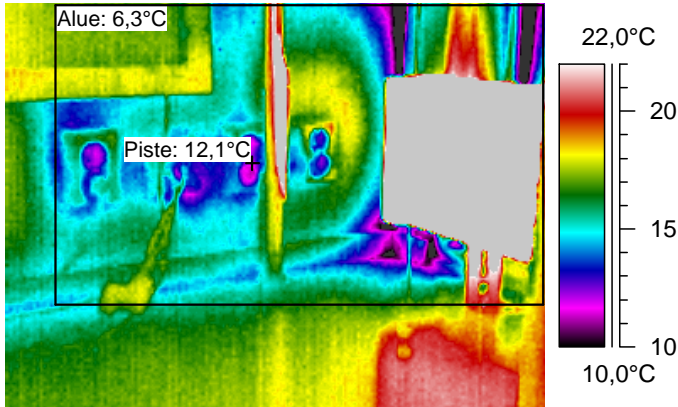
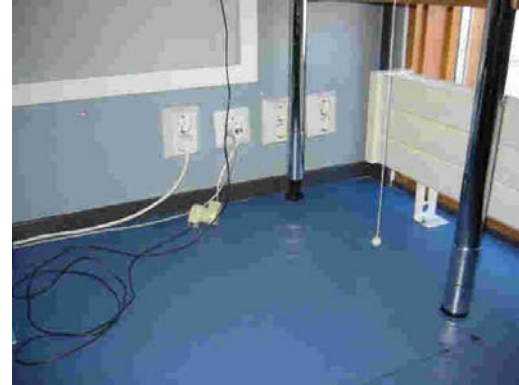
## Pienryhmähuone (Opetutila 2 liittyvä)

| Nro. | Huone | Ulko-<br>lämpö-<br>tila<br>(°C) | Sisä-<br>lämpö-<br>tila<br>(°C) | Vika-<br>lämpö-<br>tila<br>(°C) | TI | Sijainti | Korjaus-<br>luokka-<br>suositus |
|---|---|---|---|---|---|---|---|
| 35. | Pienryhmäh. (OT2) | -19,2 | 20,3 | 6,3 | 64 | Alanurkka | 2 |

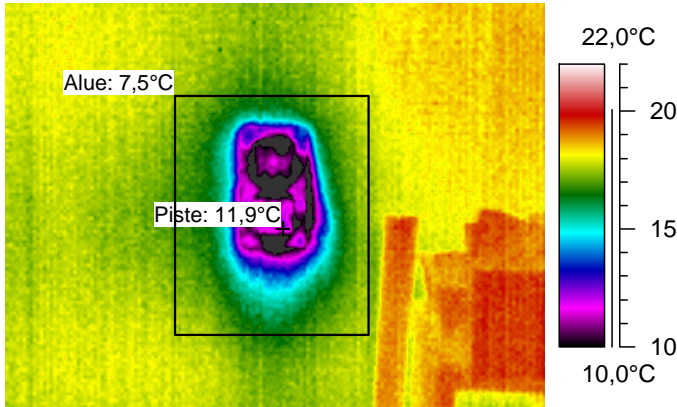
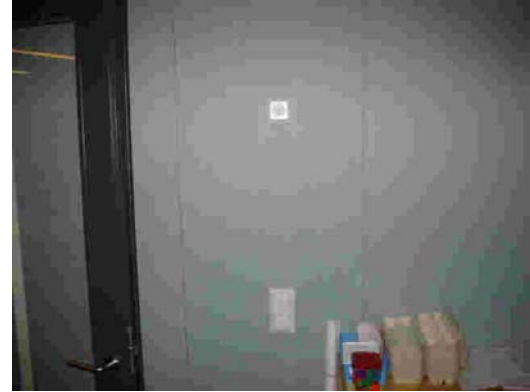
## Pienryhmähuone (Opetutila 2 liittyvä)

| Nro. | Huone | Ulko-<br>lämpö-<br>tila<br>(°C) | Sisä-<br>lämpö-<br>tila<br>(°C) | Vika-<br>lämpö-<br>tila<br>(°C) | TI | Sijainti | Korjaus-<br>luokka-<br>suositus |
|---|---|---|---|---|---|---|---|
| 36. | Pienryhmäh. (OT2) | -19,2 | 20,3 | 7,5 | 68 | Sähkörsia | 3 |

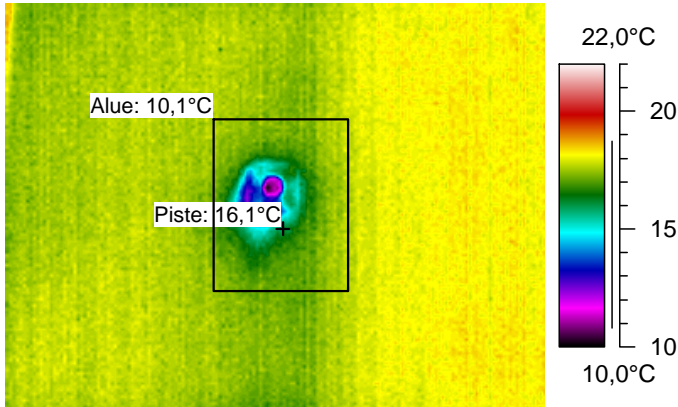
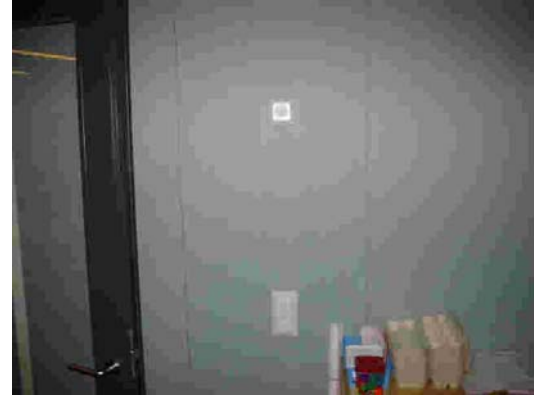
### Pienryhmähuone (Opetutila 2 liittyvä)

| Nro. | Huone | Ulko-<br>lämpö-<br>tila<br>(°C) | Sisä-<br>lämpö-<br>tila<br>(°C) | Vika-<br>lämpö-<br>tila<br>(°C) | TI | Sijainti | Korjaus-<br>luokka-<br>suositus |
|---|---|---|---|---|---|---|---|
| 37. | Pienryhmäh. (OT2) | -19,2 | 20,3 | 10,1 | 74 | Sähkörsia | 3 |
