RIIHIPELLON PÄIVÄKOTI

Krakankuja 5
01510 VANTAA

KOSTEUS- JA MIKROBIVAURIOT KUNTOTUTKIMUSOHJELMA

17.3.2003

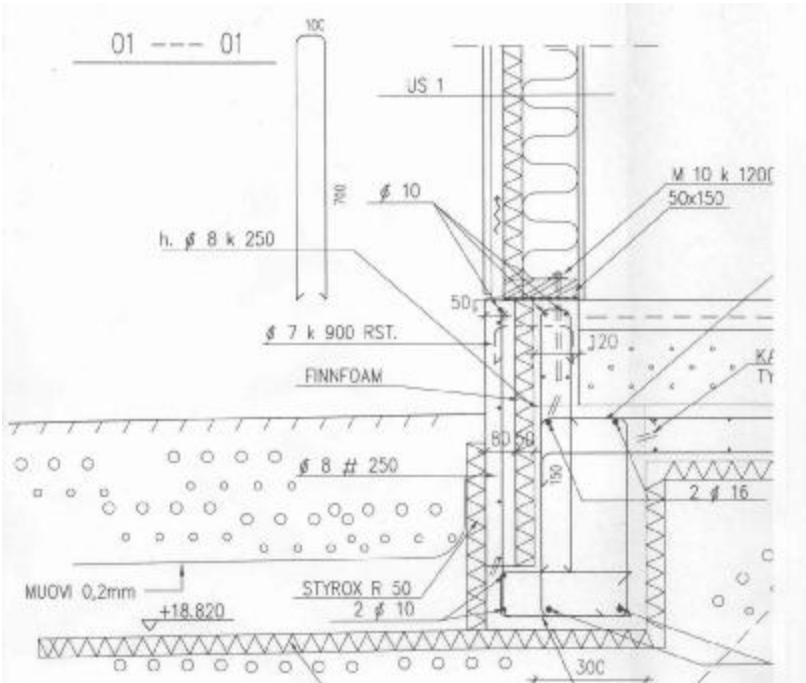
Kuva 1

- Ulkoseinärakenteet
 - ulkoseinän ja alapohjan liitoskohta (erityisesti kohdat, joissa sokkelikorkeus on vähäinen, kuvat 1, 2, 5, 6, 7 ja 8)

Ulkoseinän liittyminen sokkelirakenteeseen on riskialtis kosteusvaurioille erityisesti kohdissa, joissa sokkelikorkeus on vähäinen (vrt. kuvat 5-8). Sokkelieristeessä ei ole käytetty uritettua eristettä eikä eristetilasta ole järjestetty kosteuden poistoa.

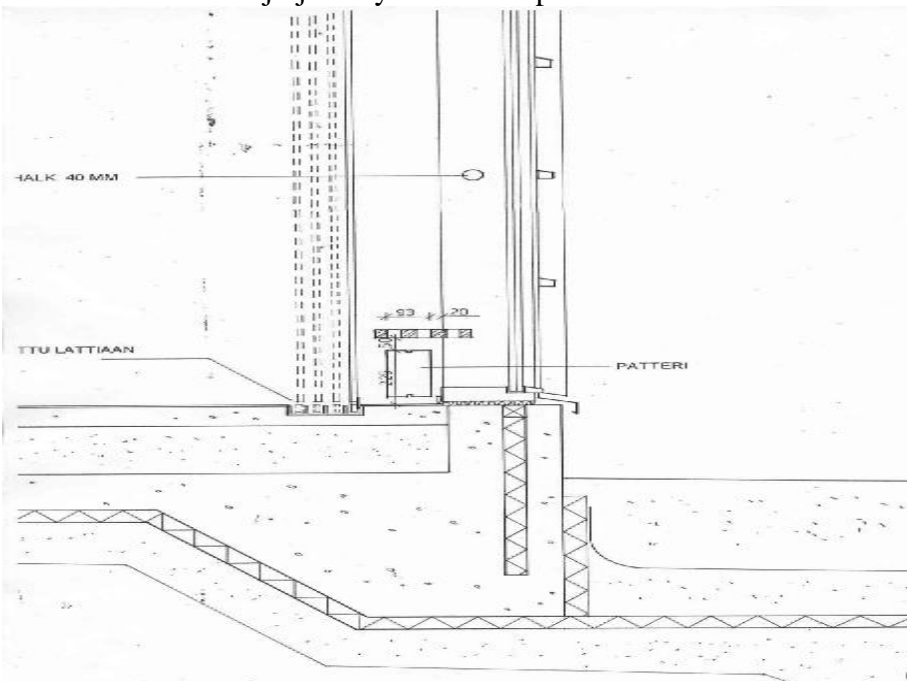
Kuva 2

Myös ikkunan liitos sokkeliin on riskirakenne kohdissa, joissa sokkelikorkeus on vähäinen (vrt. kuvat 6 ja 7)

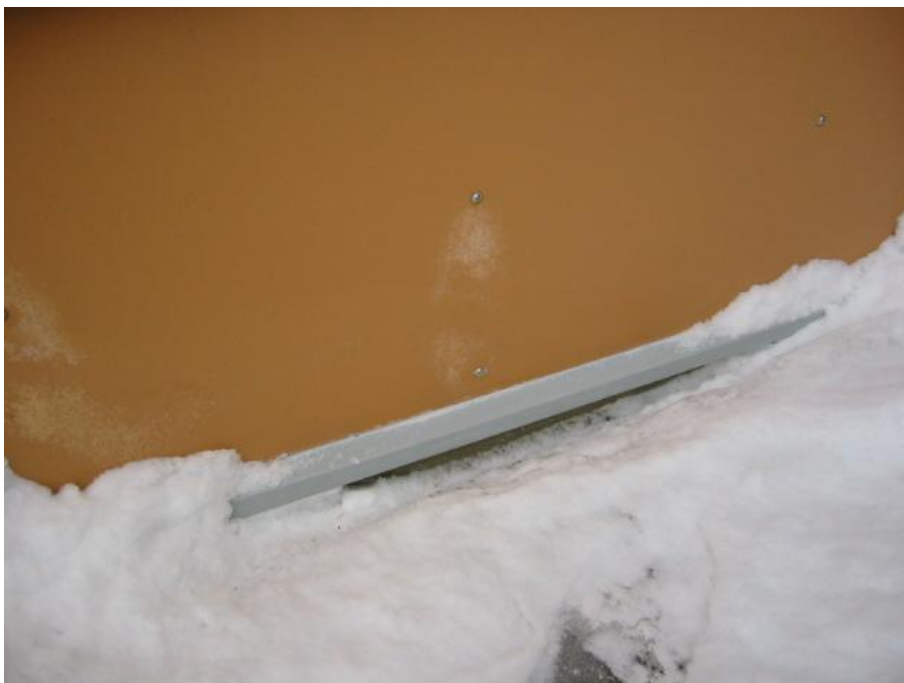
Kuva 5

Huonetilan 1.61 kohdalla on jään pinta ulkoseinärakenteen alareunan yläpuolella. Jää on sulanut (ensisijaisesti lämpövuotojen seurauksena) vain ulkoseinän vierellä noin 5 cm leveydeltä ulkoseinän alareunan tasoon.

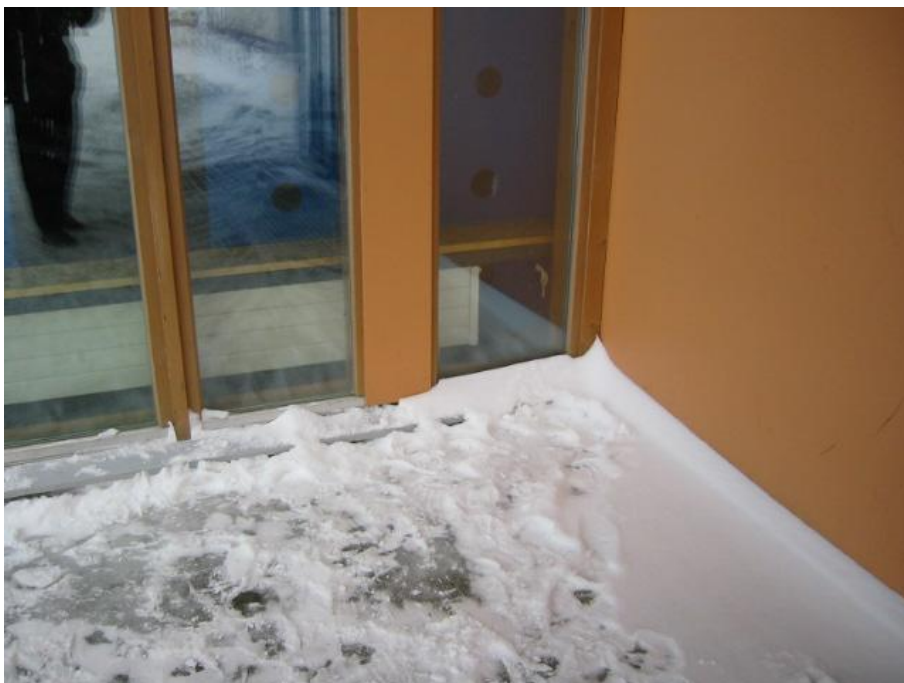
Kuva 6

Vähäinen sokkelikorkeus lisää ulkoseinien ja sokkelitasoon ulottuvien ikkunoiden kosteusrasitusta.

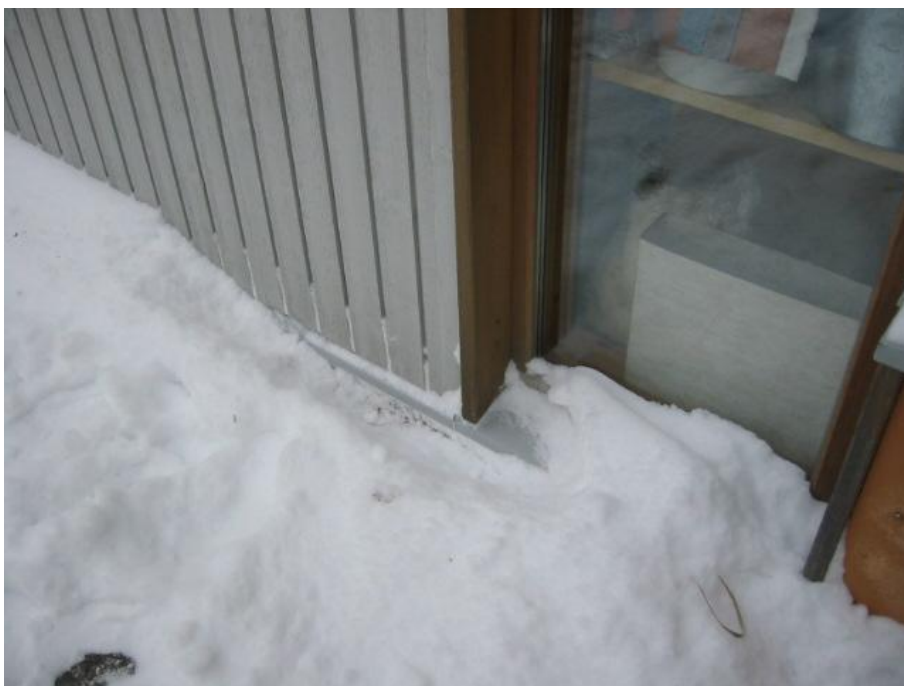
Kuva 7

- ulkoseinärakennetyypit US 5 ja US 8 yleisesti (vaakakoolauksen kohdalla toimiva tuuletusrako on vain 10 mm, kuva 7)
- ulkoseinään liittyvät ikkunapenkit (ikkunapenkkien uusimattomissa rakennusosissa, kuten esim. sisäpinnan rakennuslevytyksessä ja puusoirorungossa mahdollisesti vielä jäljellä oleva mikrobikasvusto, kuvat 5 ja 6) ^{*1)}

Vähäinen sokkelikorkeus ja ulkoseinärakenne US 5:n tuuletusraon mitoitus tekevät ulkoseinärakenteesta riskirakenteen.

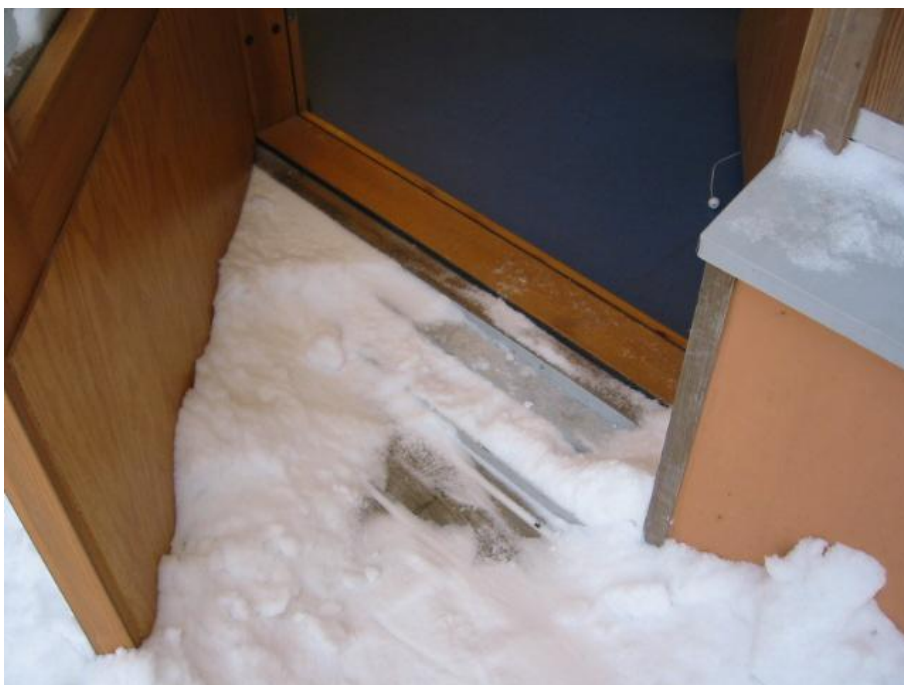
Kuva 8

Ovirakenne ja erityisesti ovi kynnyks on riskirakenne kosteuden pääsulle rakenteisiin vähäisen sokkelikorkeuden vuoksi.

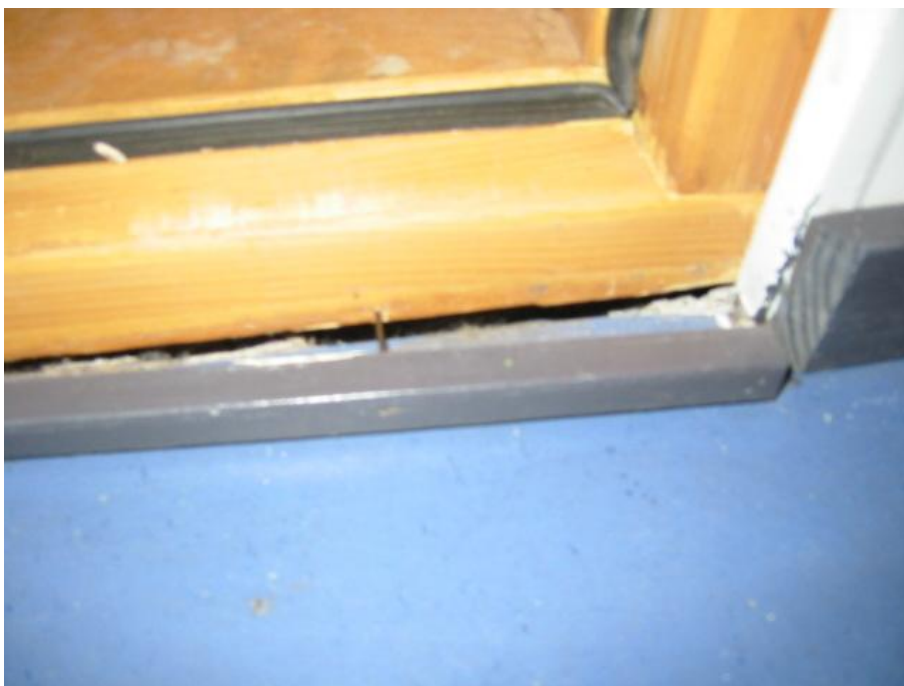
Kuva 9
Ovikynnyksen alla eristämätön ja tiivistämätön onkalotila (vrt. kuva 8).

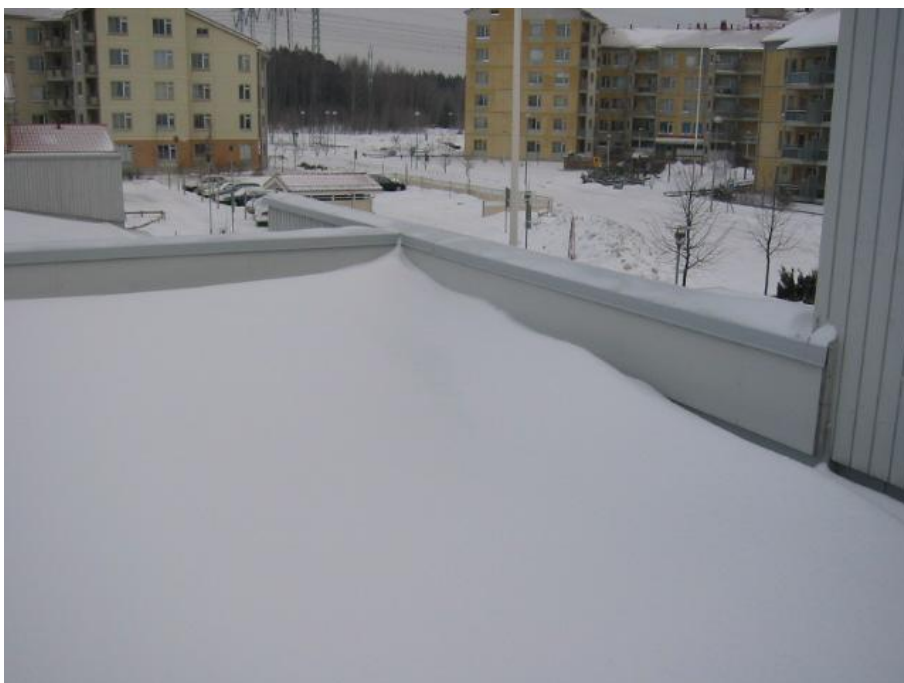
Kuva 11

Liitosleikkauksen perusteella on erityisesti kevyellä pakkaslumella pääsymahdollisuus vesikaton liitosrakenteista yläpohjan onteloon ja rakenteisiin.

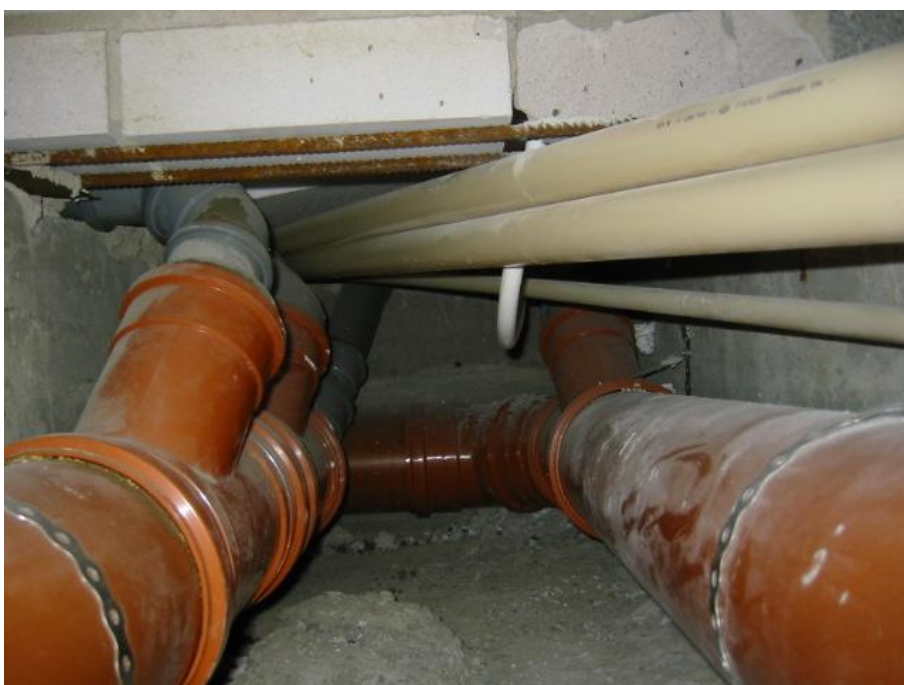
Kuva 12

- yläpohjarakenteiden YP 4, YP 5 ja YP 7 tuuletuksen toiminta
- Alapohjarakenteet
 - alapohjan huoltokanaali (puhdistustoimenpiteiden jälkeen kanaalissa vielä mahdollisesti jäljellä oleva mikrobikasvusto, kuva 12) ^{*2)}

Putkikanaali on puhdistettu, mutta suoritettavien tutkimusten yhteydessä otettavalla mikrobinäytteellä varmistetaan, ettei kanaalissa ole enää desinfiointitarvetta.

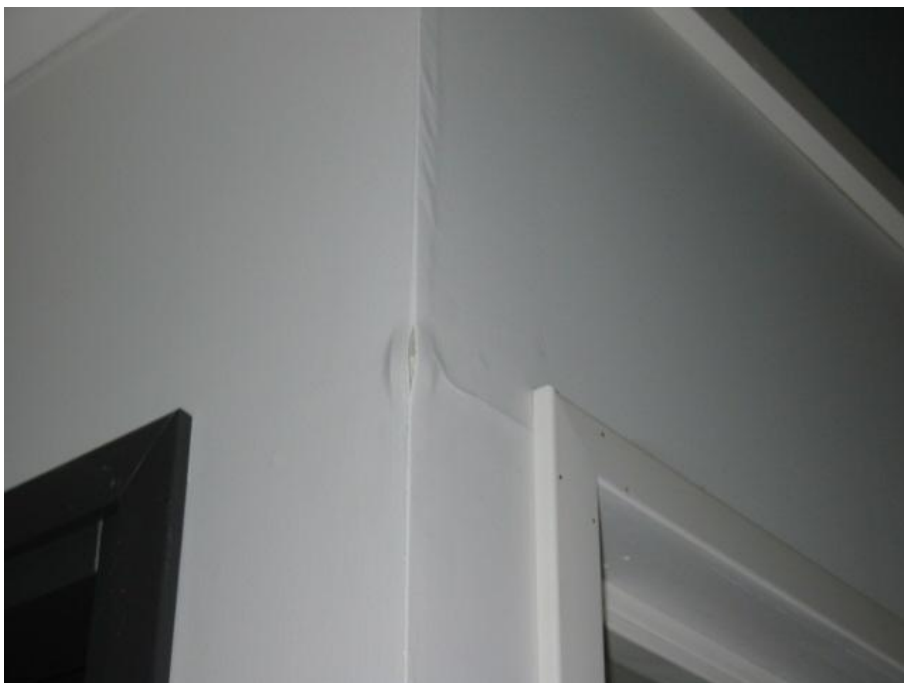
Kuva 14

Kosteusjälki huonetilassa 1.61 on todennäköisemmin syntynyt vesikattovuodon seurauksena (on voinut syntyä jo ennen vesikattoon kohdistuneita korjauksia).
