RAKENNUSTEKNINEN KUNTOARVIO

**Ristipuron päiväkotii
Laaksotie 1
01390 VANTAA**

ASB-YHTIÖT
ASB-Consult Oy Ab, Helsinki

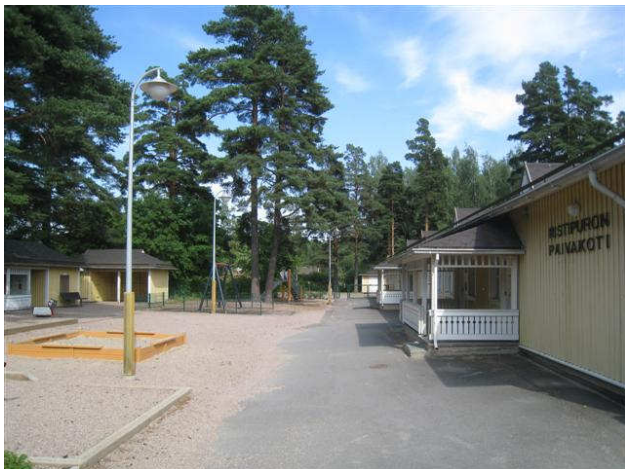
Kuva 1 Yleiskuva pohjoissivun pihalta, joka on uusittu hiljakkoin.

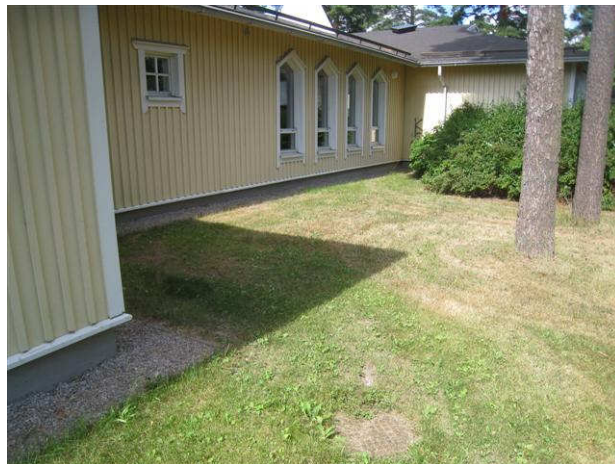
Kuva 2 Tasaista nurmialuetta itäisivulla.

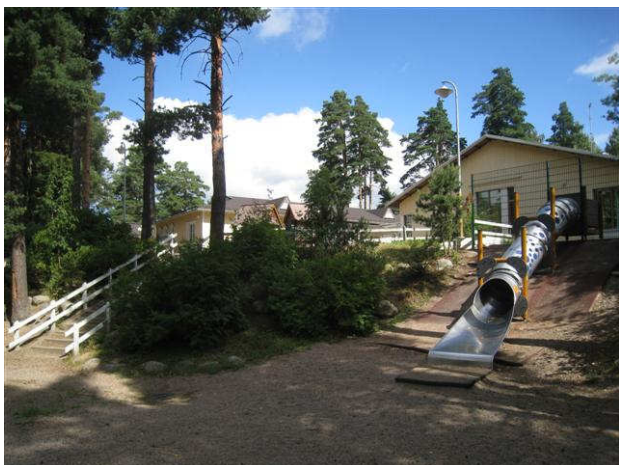
Kuva 3 Laaksotien puoleinen leikkialuerinne.

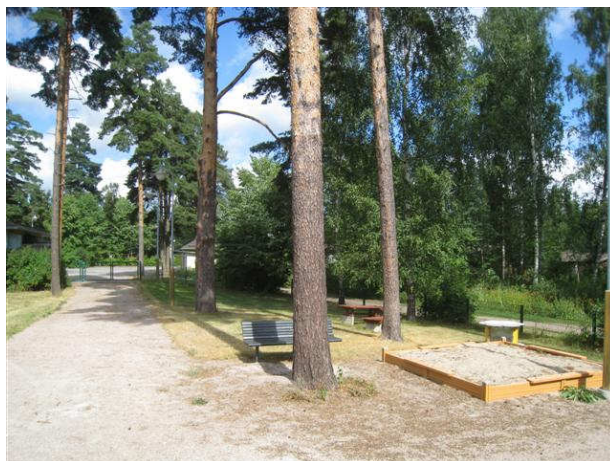
Kuva 4 Itäisivun piha-alue on puistomainen.

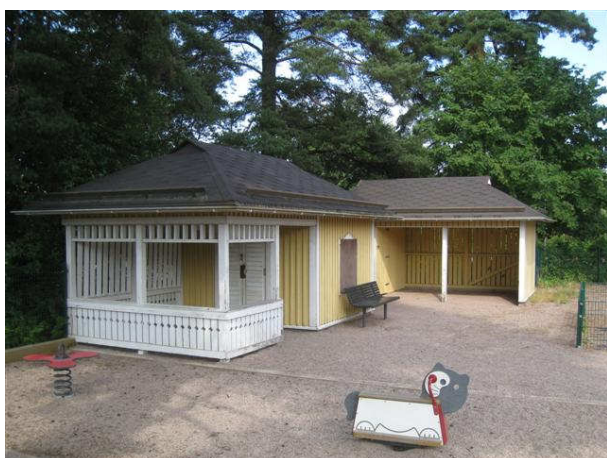
Päiväkotirakennuksen leikkialueen ulkorakennuksissa ovat maalipinnat kuluneet, lisäksi on pieniä vaurioita puuosissa. Toisen rakennuksen vesikate on vuotanut harjalta ja aluslaudoitus on jo lahonnut.

Kuva 5 Yleiskuva leikkihän rakennuksista.

Jakson alkupuolella korjataan alkuperäisen päiväkodin ulkorakennukset. Ulkokatokset kunnostetaan julkisivujen kunnostustöiden yhteydessä, samoin sisäänkäyntien betonilaattojen viat korjataan. Rakennuksia yhdistävän katoksen valokate suositellaan korvattavan normaalilla vesikatteella alusrakenteineen, kuten huopakate ja vanerialusta.

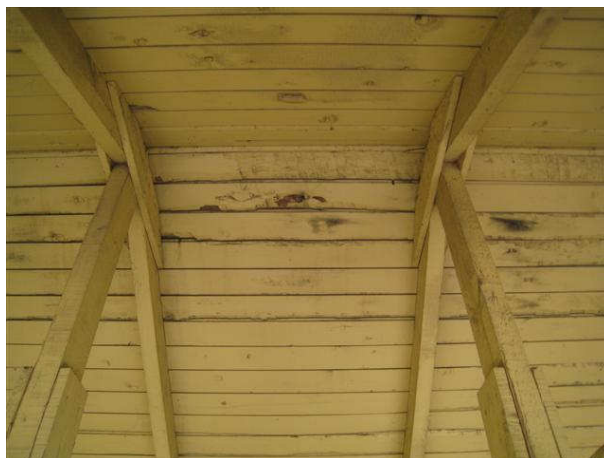
Kuva 6 Leikkihän katoksen katto on jo lahonnut vesivuotojen takia.

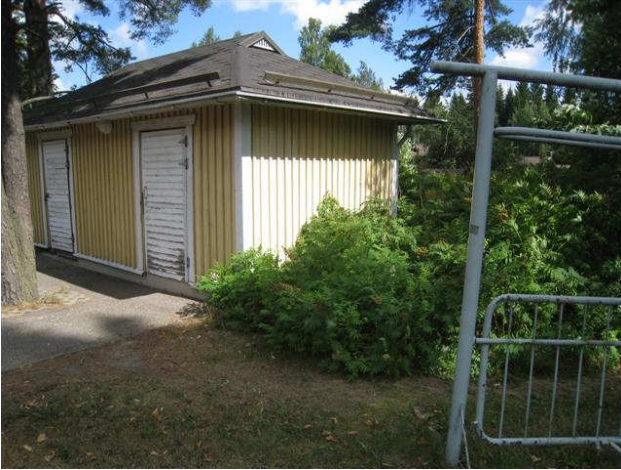
Päiväkodin huoltorakennuksen jätetiloja on laajennettu ottamalla varastotilaa jätekäyttöön lajittelun myötä. Jätetila-varastorakennuksen ulkopinnat ja ovet ovat erityisen kuluneet ja ovet toimivat huonosti. Laajennetun jätetilan oven edustalle ei ole tehty luiskaa. Tila on ahdas ja osin epäjärjestyksessä, koska hyllyjä ei ole riittävästi.

Kuva 7 Huonokuntoinen jätekatos- varastorakennus huoltopihalla.

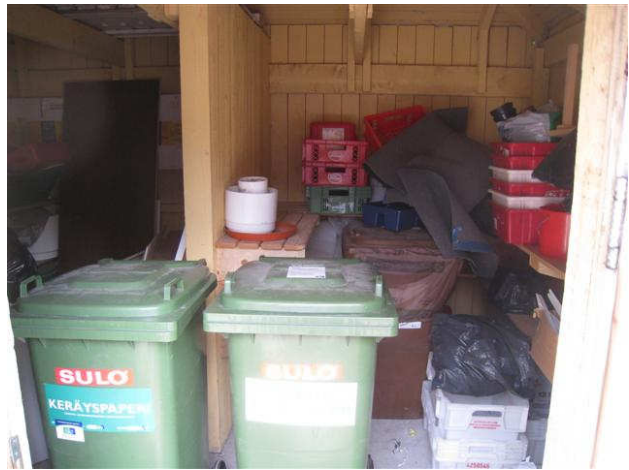
Kuva 8 Tavaraa ja jäteastioita samassa tilassa.

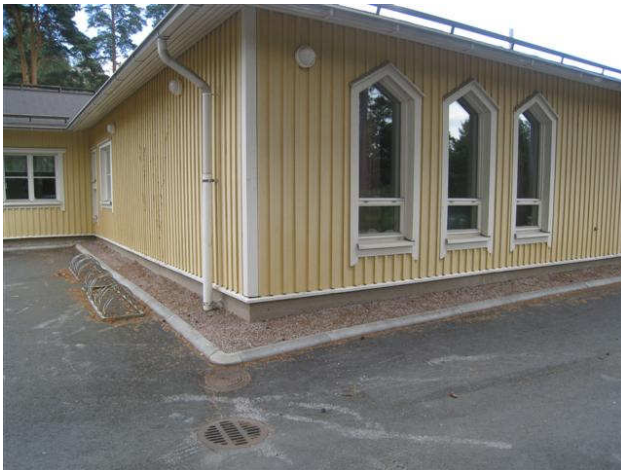
Kuva 9 Itäpihan kulmaus tilan 59 kohdalla, jossa sadevesikaivo ja salaojakaivo.

Perustusten, salaojien ja alapohjien yleiskunto vaikutti hyvältä. Korjattavaa on Päiväkodin kattosadevesien osalta, jonka osalta suositellaan asentamaan rännikaivot ja roskasivilät syöksytorvien päihin, jotta sadevesiviemärit eivät ajan mittaan tukkeudu. Katosten syöksytorvista asfaltille tulevat sadevedet aiheuttavat jäätyessään pihalle liukkaita, joten asia tulisi parantaa rännikaivo + umpiviemärillä tai muulla tavalla.

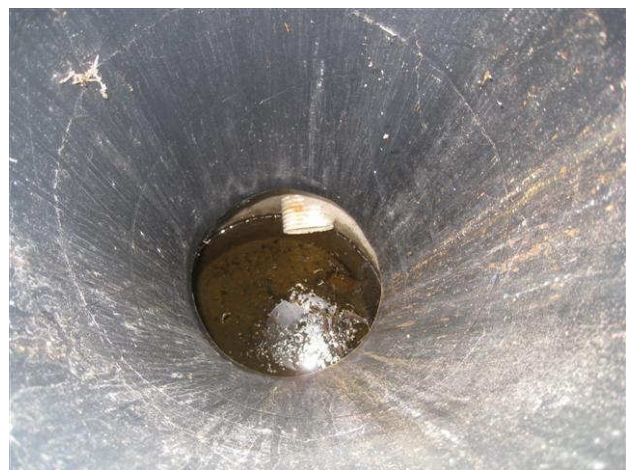
Rakennuksen ympärillä on salaojat, jotka ovat ø 100 mm nk. peltosalaojaputkea. Käyttäjäkyselyn perusteella salaojia olisi uusittu v. 2008. Salaojien tarkastuskaivot ovat valurautakantisia ja niiden yläosat ovat muoviputkea, mutta alaosat vaikuttivat olevan betoniputkea. Näin salaojat voivat olla vanhoja, mutta kaivot on uusittu. Salaojakaivoja tarkastettiin yhteensä 2 kpl itä- ja länsipihalla. Salaojien juoksupinta on arviolta n. 1 metri maan pinnasta ja kaivojen vesipinta oli sitä alempana. Salaojien toimimattomuuteen viittaavia merkkejä ei havaittu.

Kuva 10 Salaojakaivossa pohjalla betonirengas ja putki on nk. peltosalaojaputkea.

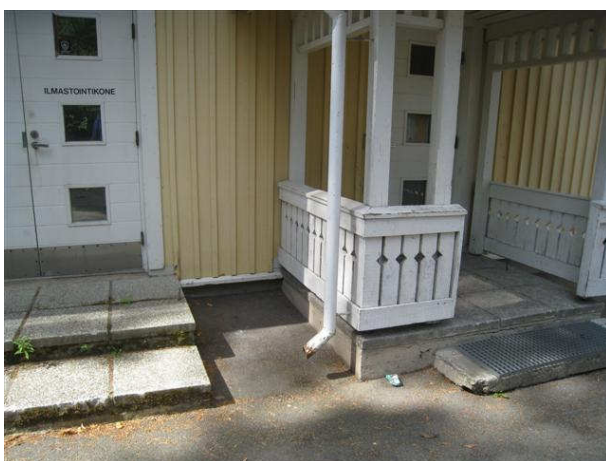
Päiväkotirakennuksen sisäänkäyntien betonitasojen reunoissa on halkeilua laatoitusten alla olevan betonilaattojen asennusvalun ja runkolaatan saumassa. Tasojen pesubetonipintaisten laatoitusten saumoissa on sammalkasvua. Katosten rakenteet ovat kunnossa, mutta alaosien maalipinnat ovat kuluneet. Katoksissa olevat penkit ovat kuluneet ja teräsputkijalat ovat ruosteiset.

Kuva 11 Kulunut katos ja sisäänkäyntien tasot, joissa laatoitusväleissä on sammalta.

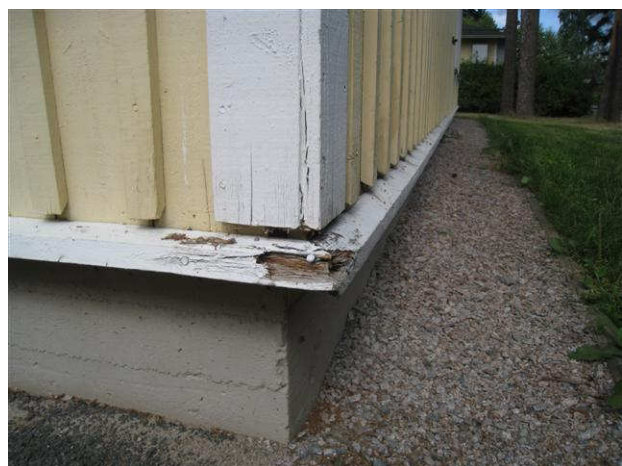
Kuva 12 Yksittäinen lahovika kaakkoiskulmalla.

Päiväkotirakennuksen julkisivut huoltomaalataan jakson alussa. Samalla korjataan vaurioitunut sokkelilista, lisäksi suositellaan, että ikkunoiden sivupielissä vuorilaudat uusitaan ja pystysaumarimoitus muutetaan siten, ettei synny vaurioituvia liittymiä. Vesipeltien kaltevuutta lisätään selvästi, joten ne uusitaan. korjataan. Samalla kunnostetaan sisäänkäyntikatokset ja ulkorakennukset ks. Piha-alueet ja ulkopuoliset rakenteet. Vesikaton kattolyhtyjen puuritiilat uusitaan, samoin yläpohjaontelon tuuletusventtiiliratkaisu teknisesti paremmalla tavalla.

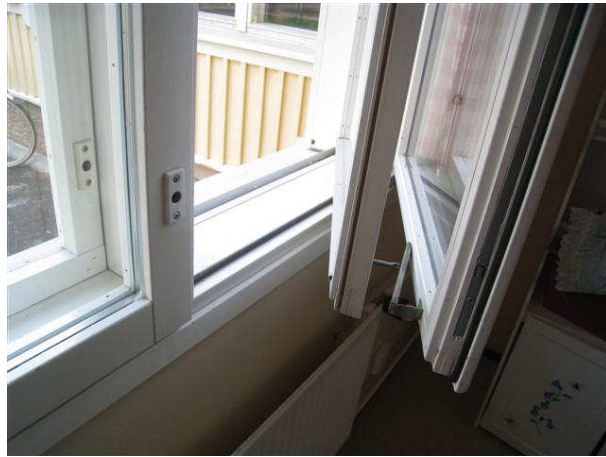
Kokeiltujen MSE -ikkunoiden tuuletusikkunoiden toimivuus on hyvä ja tiivisteet ovat kunnossa. Myös kiinteiden ikkunoiden alla olevien kokeiltujen tuuletusikkunoiden toimivuus on hyvä tai tyydyttävä.

Kuva 15 MSE -ikkunat toimivat hyvin, sisäpinnat ovat vielä pääosin hyväkuntoiset.

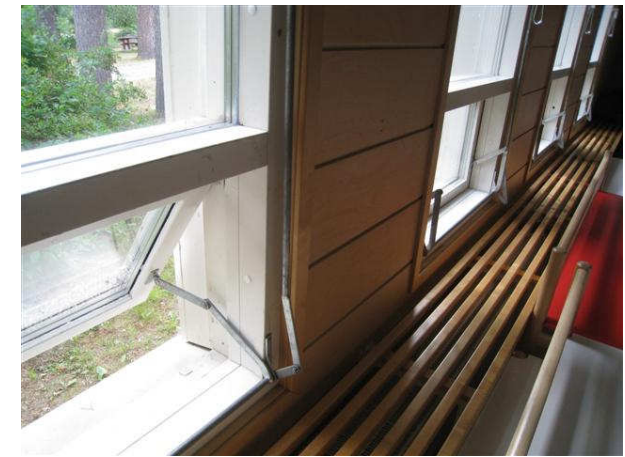
Kuva 16 Liikuntasalin umpiolasitettu tuuletusikkuna ja kiinteä yläosa.

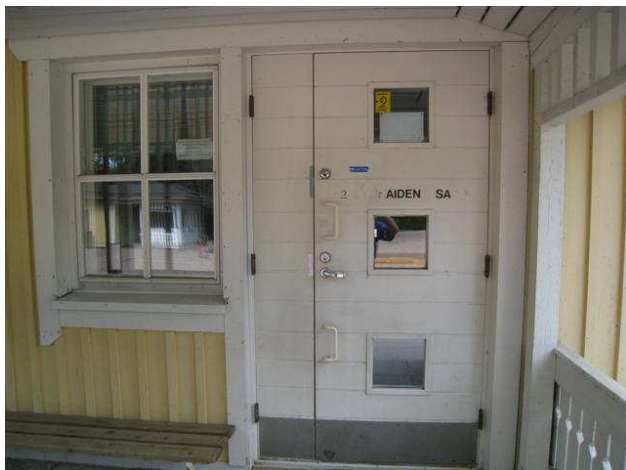
Ulko-ovet ovat tehdasvalmisteisia maalattuja puuovia, joissa on pieniä ikkunoita. Ovien lasit ovat ehjiä ja toimivuus tyydyttävä. Maalipinnat ovat melko kuluneet.

Kuva 17 Ulko-ovissa on normaalia kulumaa.

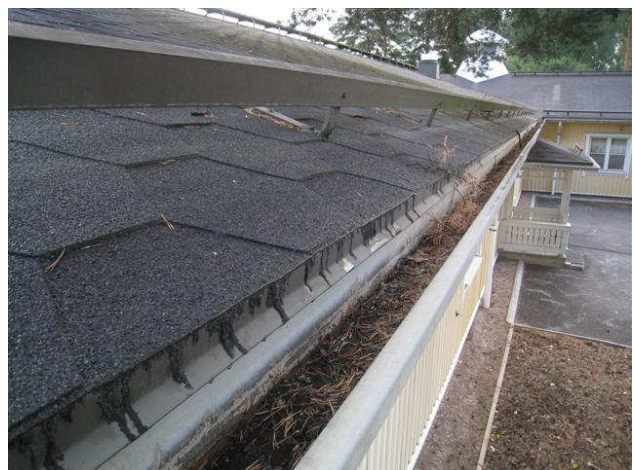
Kuva 18 Räystäällä on ao. reunapelti. Ränneissä on kasvijätettä ja pohja ruostunut.

Päiväkotirakennuksen rännit puhdistetaan ja maalataan rännit jakson alussa ja tehdään pienkorjaukset. Rännien puhdistusta tehostetaan huoltotoimina. Vesikate peruskunnostetaan iän takia (n. 25 v.) jakson alkuosalla pinnoittamalla tai asentamalla uusi pala-huopakate entisen päälle. Samalla kattolyhtyjen liittymät tarkistetaan ja kunnostetaan mahdolliset vauriot. Kattolyhtyjen puuosat ja venttiilit korjataan julkisivujen kunnostuksen yhteydessä. Lumiesteiden kiinnitykset parannetaan ja lumiesteet joko uusitaan tai huoltomaalataan. Yläpohjaonteloon tehdään kunnolliset huoltosillat.

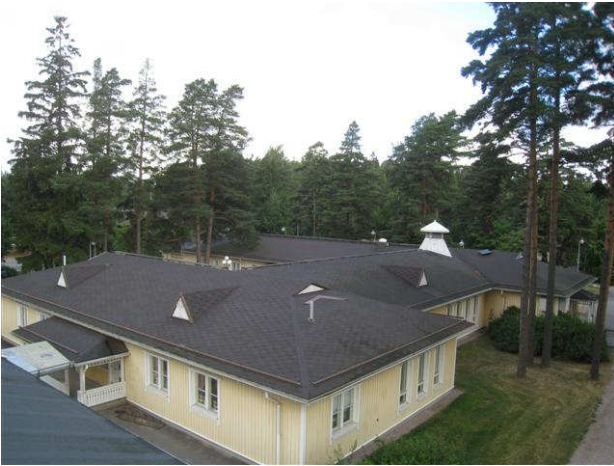
Kuva 19 Yleiskuva aumatuista vesikatoista eteläpäädyistä kuvattuna.

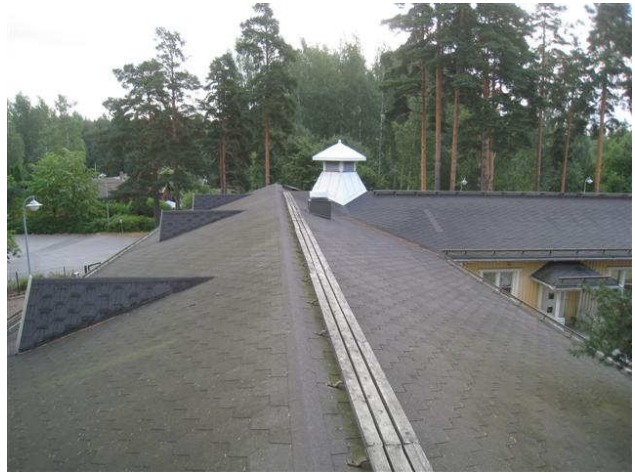
Kuva 20 Yleiskuva pohjoisosan vesikatolta.

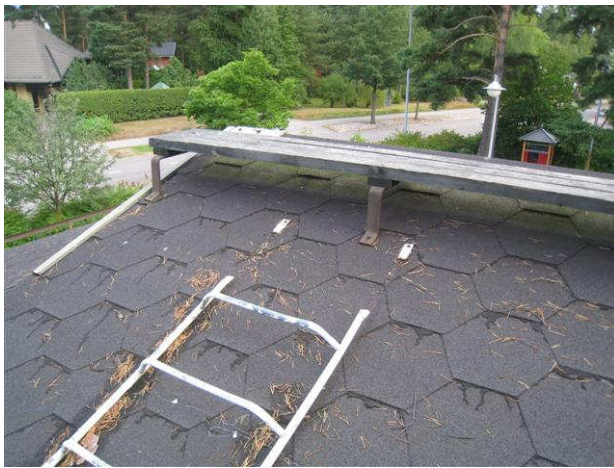
Kuva 21 Lapetikkaan yläpään kiinnitys on pettänyt, tikas nojaa lumiesteseeseen.

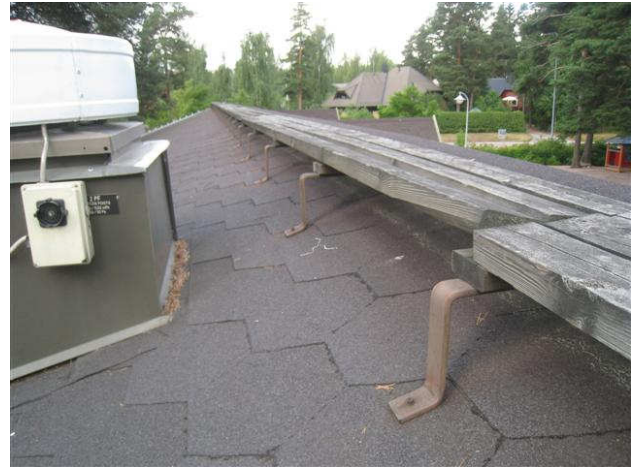
Kuva 22 Kulkusillat ovat jo kuluneet, kiinnitys on vesikatteen läpi.

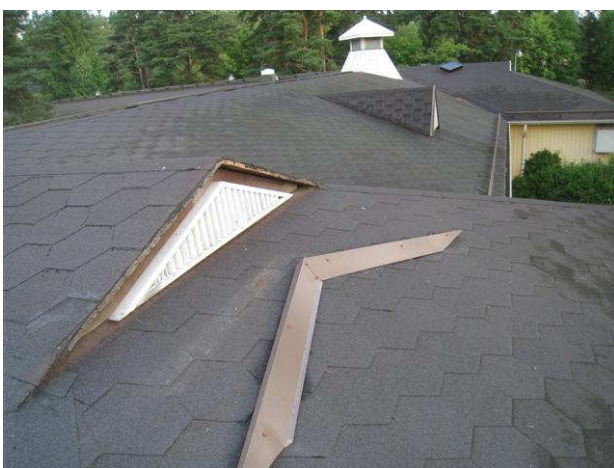
Kuva 23 Irronnut räystäspeltti rakennuksen eteläsiiven itälappeella.

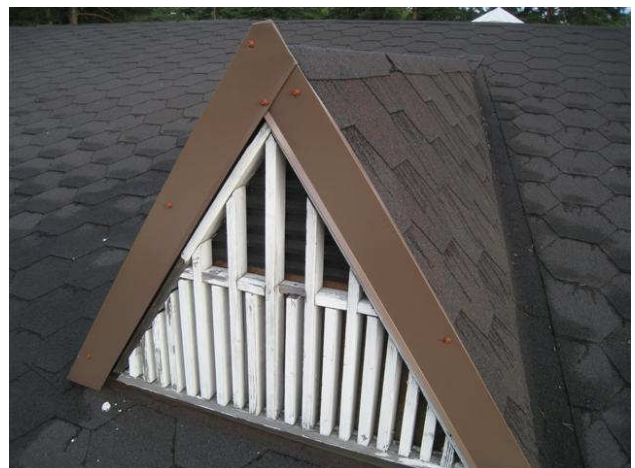
Räystäiden otsalautojen maali on kulunut. Vesikatolla olevien kattolyhtyjen puuritiilöiden kunto on huono maalipintojen osalta ja lisäksi on jo lahoa. Ritiilöiden toteutus on säärasitus huomioiden tehty huonosti, samoin liittymä kattolyhtyjen tuuletusritilään.

Kuva 24 Kattolyhtyjen puosat ovat kuluneet, yläosassa on tuuletusventtiili.

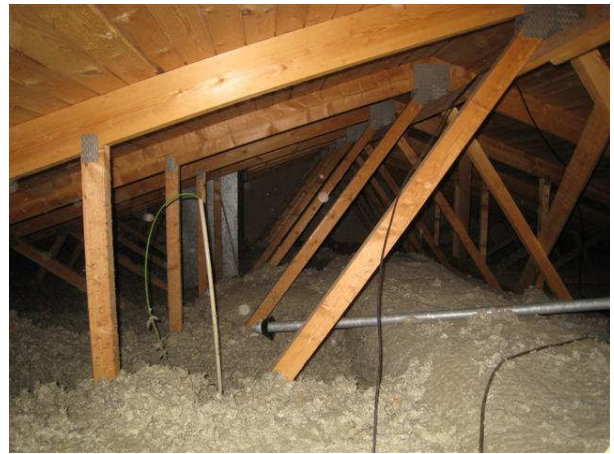
Kuva 26 Kulkusiltoja ei juuri ole yläpohjassa

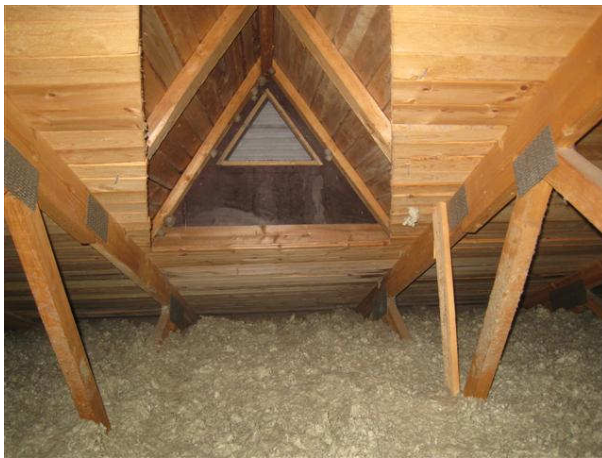
Kuva 27 Kattolyhty yläpohjan puolelta kuvattuna, yläosalla on tuuletusventtiili.

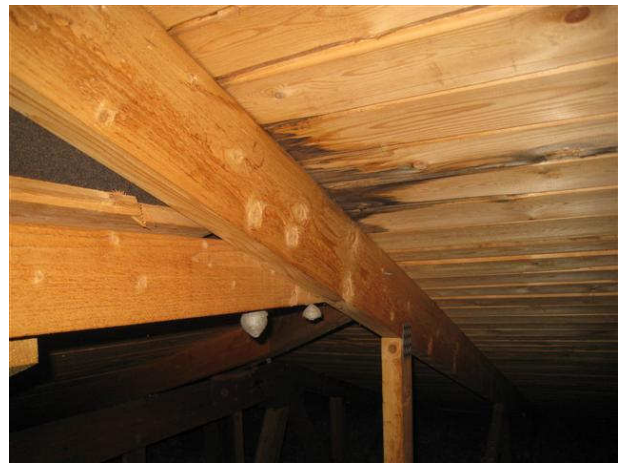
Kuva 28 Vesivuotojälkiä ja sinistymää kattolyhtyn räystäällä.

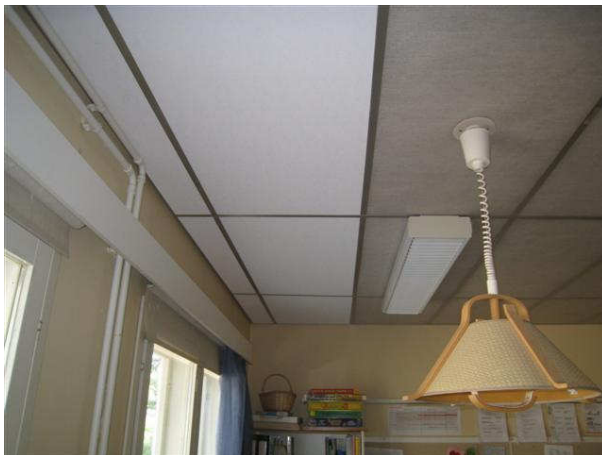
Kuva 29 Vesivuotojen takia uusittuja akustiikkalevyjä ryhmähuone 21 katossa.

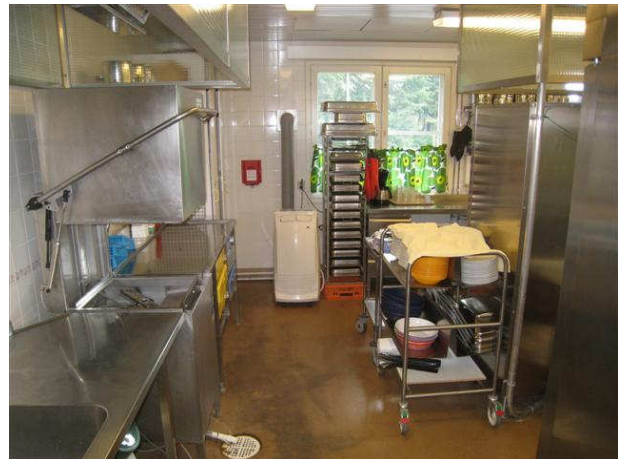
Kuva 30 Yleiskuva keittiöstä.

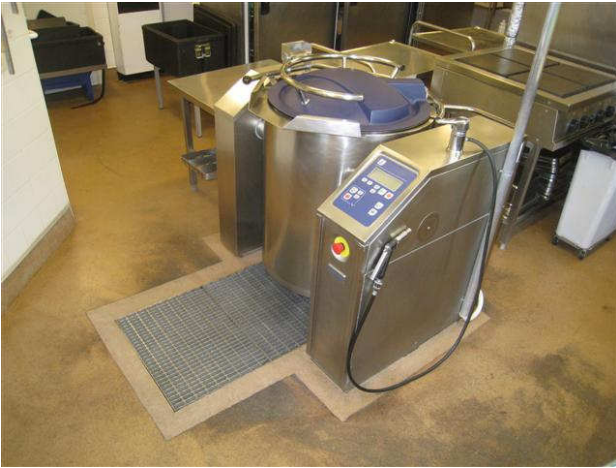
Kuva 31 Keittiöpadan ympäristän pinnoite on uusittu, vanha pinta on kulunut.

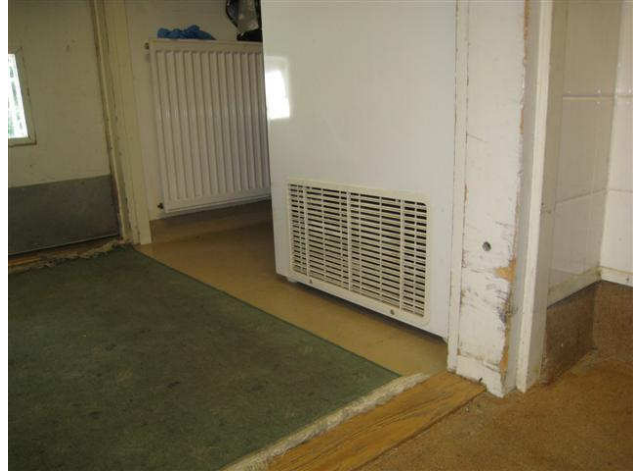
Kuva 32 Keittiön kulunut ovipieli.

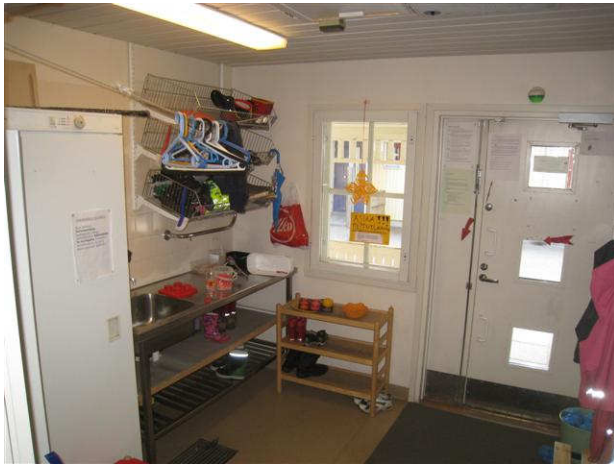
Kuva 33 Tyypillinen kura-/ märkäeteinen, tila 55.

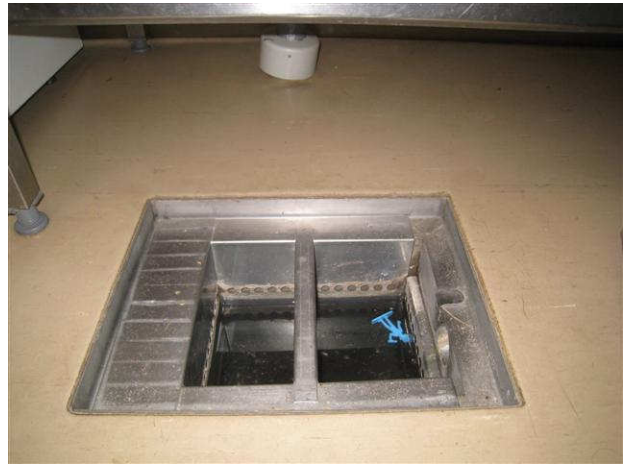
Kuva 34 Kuraeteisen lattiakaivoliittymä vaikutti olevan kunnossa.

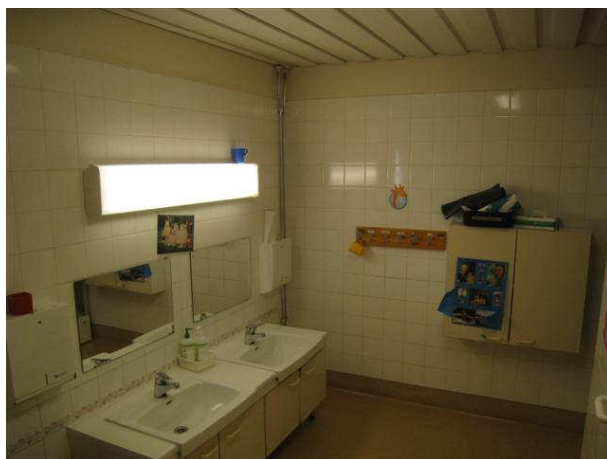
Kuva 35 Lasten pesutila 52, jossa wc-tilat ovat omissa tiloissaan 50 ja 51.

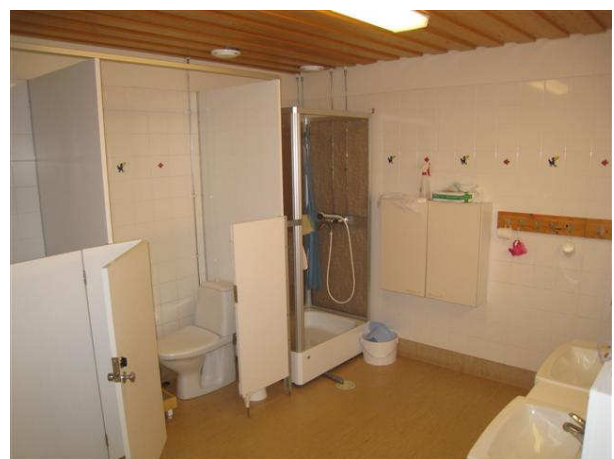
Kuva 36 Lasten wc-pesutila 57, jossa wc:t ovat sermien avulla erotettu pesutiloista.

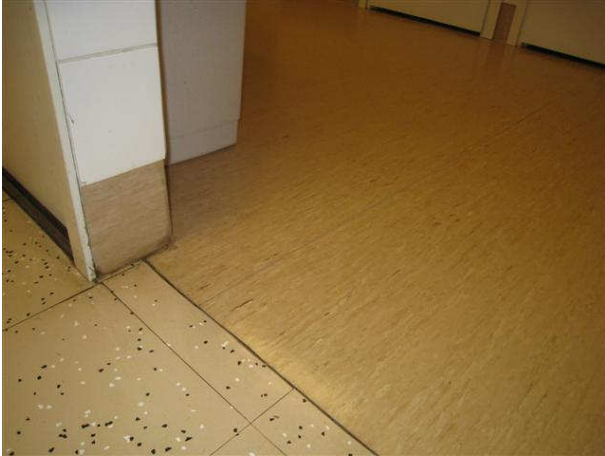
Kuva 37 Pesutilojen ja käytävän välissä ei ole korokekynnystä.

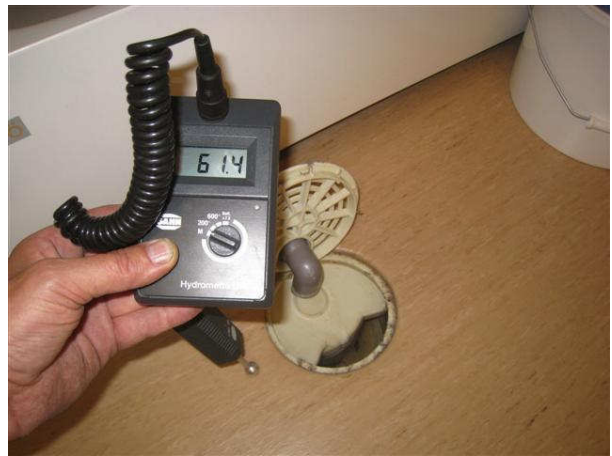
Kuva 38 Lattiakaivot ovat muovia, pintakosteudet olivat kuivaa rakennetta vastaavat.

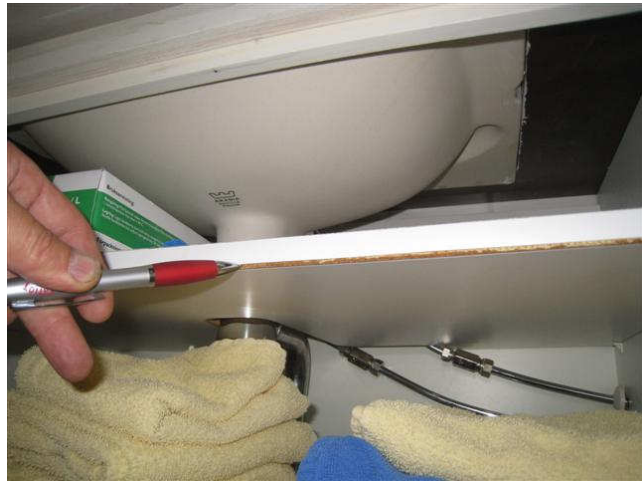
Kuva 40 Pieni kosteusvaurio pesualtaan alakaa-
pissa.

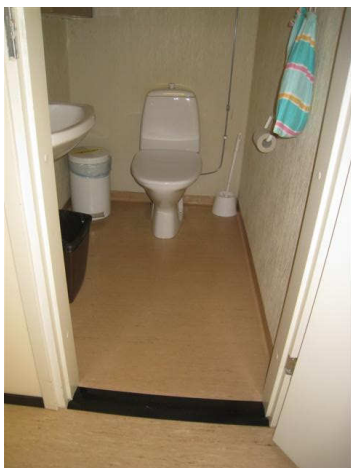
Kuva 41 Erillinen wc-tila, muovimattoa lattias-
sa ja seinissä muovitapetti.

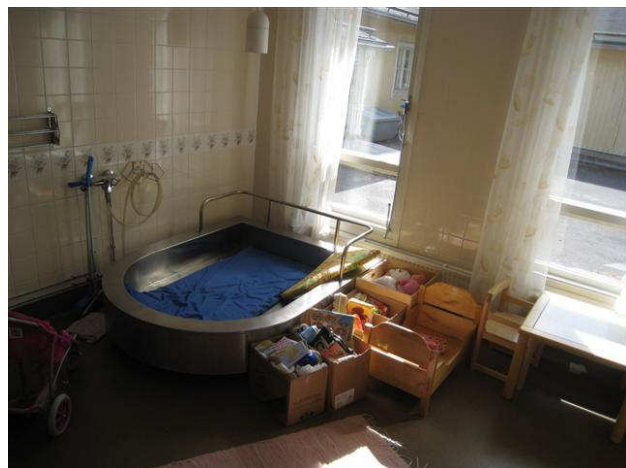
Kuva 42 Vesileikkihuone on normaalissa leikki-
käytössä, rst-allas on siirreltävä.

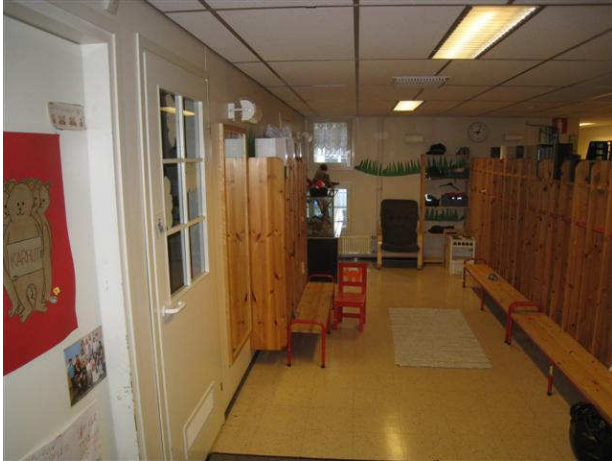
Kuva 43 Tyypillinen eteistila.

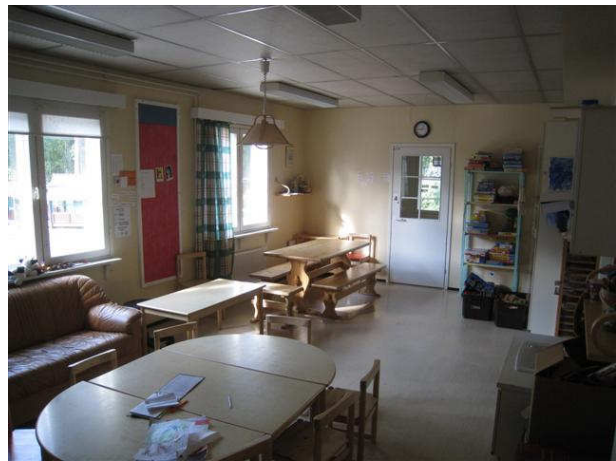
Kuva 44 Tyypillinen ryhmähuone.

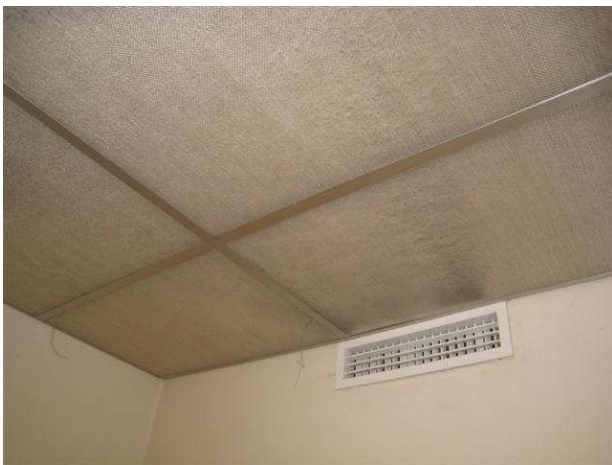
Kuva 45 Kattojen akustiikkalevyt ovat likaantuneet.

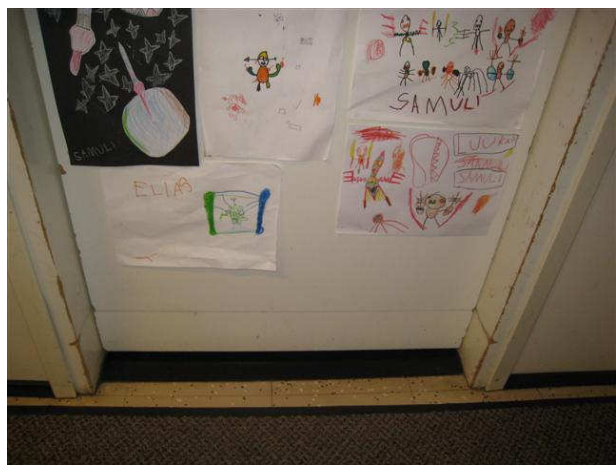
Kuva 46 Keittiökärryjen kuluttamat ovi pielet.

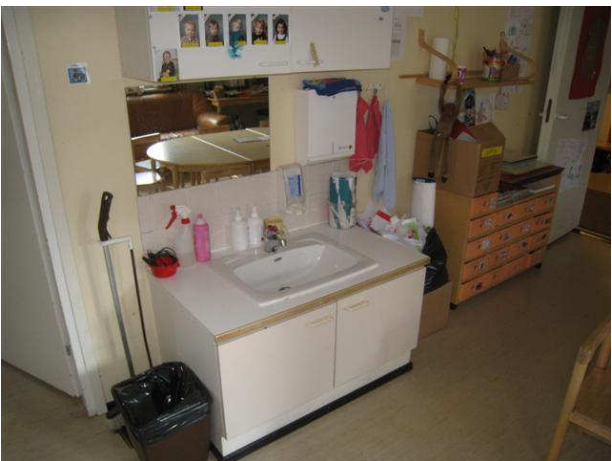
Kuva 47 Alkuperäinen ryhmätilan allaskaluste.

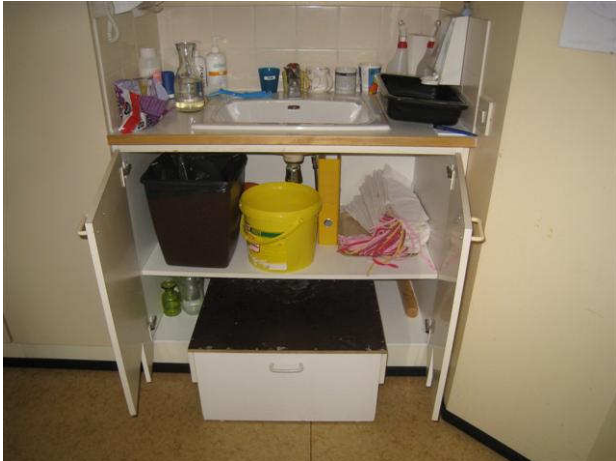
Kuva 48 Ryhmähuone 21 muokattu allaskaappi, johon on tehty vetolaatikko suojaksi.

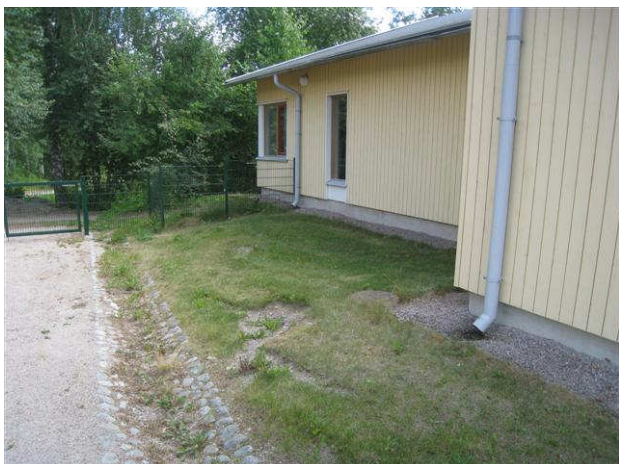
Kuva 49 Pohjoispuhan kulunut nurmialue, rännivedet aiheuttavat kulumista.

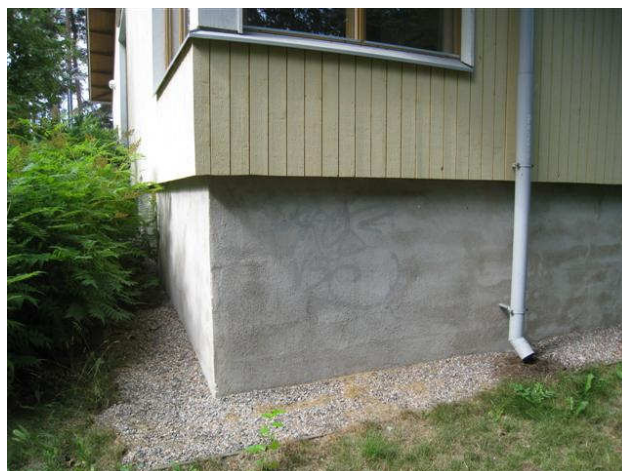
Kuva 50 Itäisivun osin tukkeutunut rännikaivo ja istutuksia liian lähellä ulkoseinää.

Lisärakennuksen rännikaivojen ja rännien puhdistusta tulee tehostaa. Lisäksi suositellaan, että selvitetään onko salaojaputkien laadun vaihto hyväksytty. Salaojat huuhdotaan huoltotöinä jakson alussa.

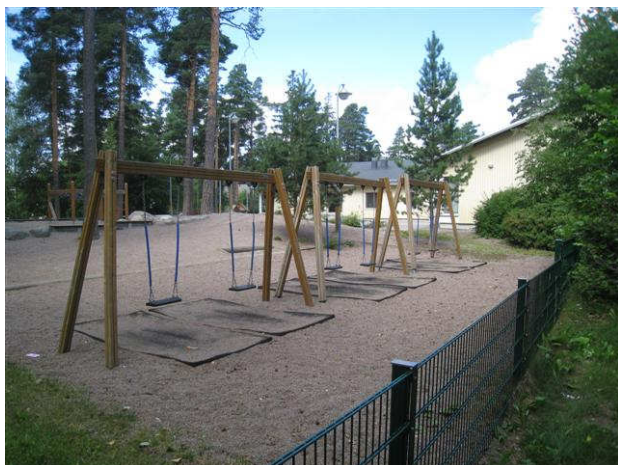
Kuva 51 Eteläpuhan kaakkoiskulman keinuryhmä ja raja-aita ovat kunnossa.

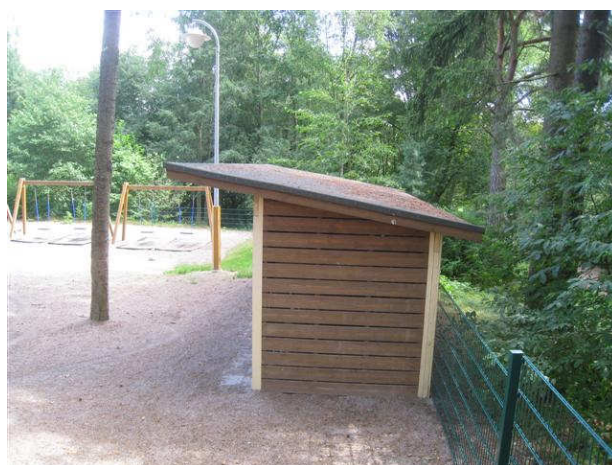
Ulkorakennukset ovat kylmiä leikkivälinevarastoja. Niiden rakenteet ja pinnat vaikuttivat hyväkuntoisilta, mutta ulkovuorauslaudat ovat hiekkamaata vasten ja näin voivat alkaa vaurioitua. Hyllyjä ei vaikuttanut olevan riittävästi.

Kuva 52 Etelärajan varastovajan puuverhous viistää maata.

Lisärakennuksen leikkivälineet ja leikkimökit huoltomaalataan. Leikkivälinevarastojen alaosan laudoitukset korvataan uudella säänkestävällä rakenteella

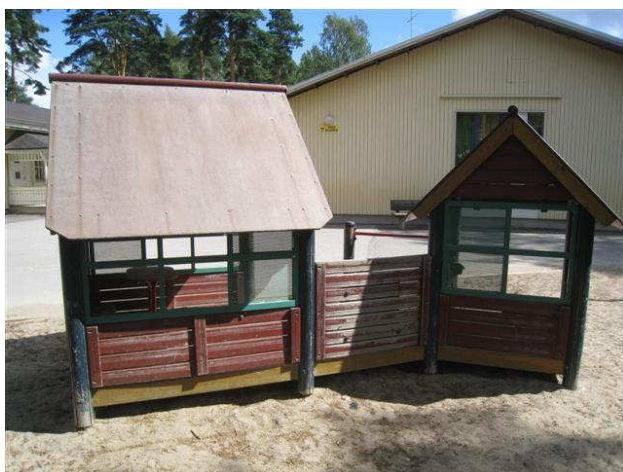
Kuva 53 Kuluneet leikkikatokset.

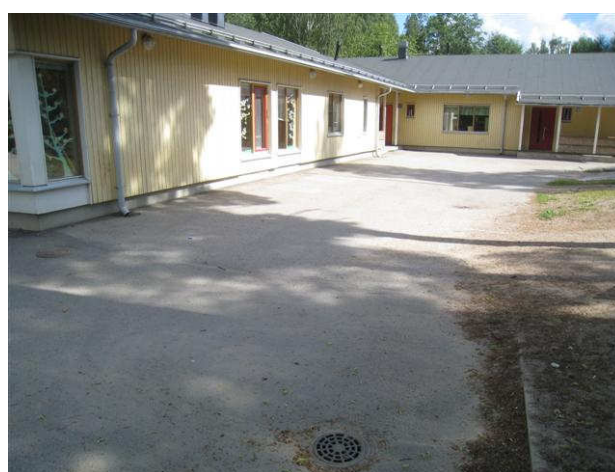
Kuva 54 Pihakallistukset ovat kunnossa, asfaltin rajausta ei ole nurmialueella.

Rajaamattomat asfaltit suositellaan rajattavan paikan mukaan esim. asfalttimakkaralla, betonikivin tai puupylväin. Näin esim. hiekka ei liukasta kulkuväyliä ja piha pysyy siistinä. Nurmialueille lisätään tarpeen mukaan multaa. Lisärakennuksen päädyssä huolehditaan siitä, ettei kasvillisuus ole ulkoseinää vasten.

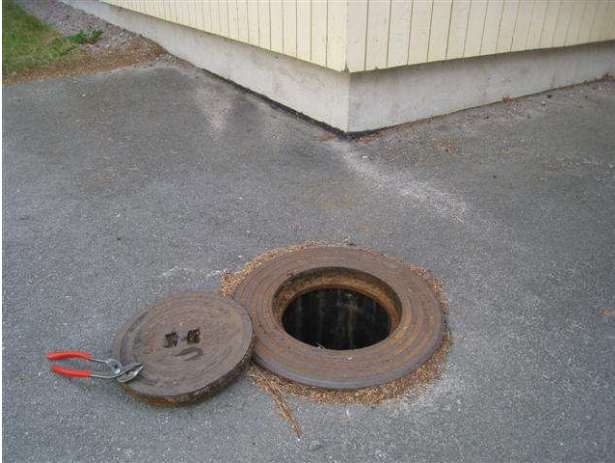
Kuva 55 Sokkelin rajalla on perusmuurilevy, tarkastettu salaojakaivo

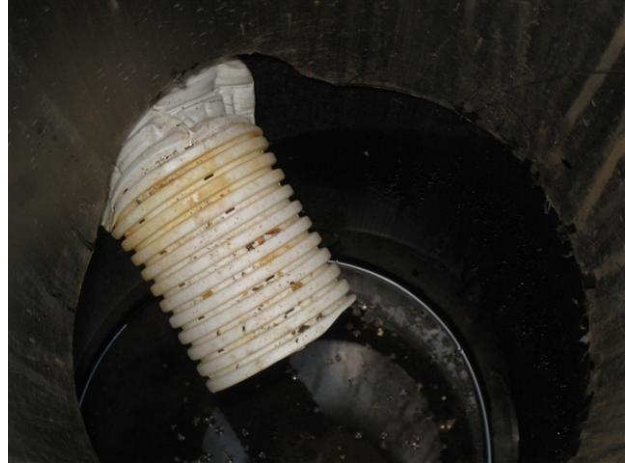
Rakennuksen ympärillä on salaojat. Tarkastuskaivojen kannet ovat valurautaa ja kaivot muovikaivoja. Salaojat ovat nk. peltosalaojaputkea, joten ne eivät ole alkuperäisten rakennesuunnitelmien mukaiset. Tarkastetussa salaojakaivossa salaojaputki on hieman rutussa. Salaojan juoksupinta on n. 1 metri maanpinnasta ja vesipinta oli syvemmillä.

Kuva 56 Salaojat ovat peltosalaojaa, vaikka suunnitelmissa on nk. tuplaputket.

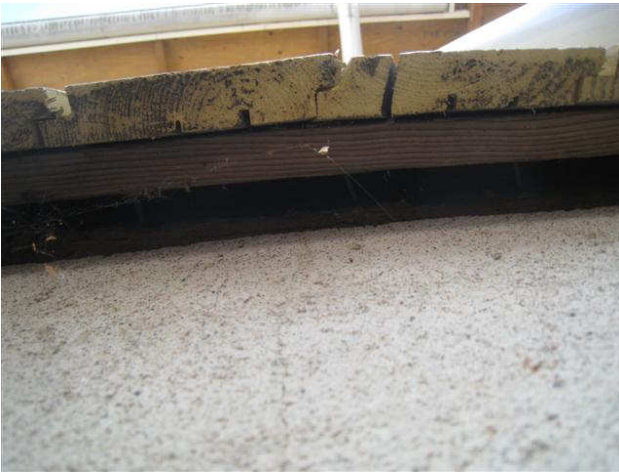
Panelointien alapää on maalattu, mutta ei ole maalattu huolellisesti. Vaneriverhousten pinnat ovat kuluneet ja vanerien pinta on jo halkeillut. Kulmaikkunoiden liittämä ei ole tiivis. Eteläpäädyssä ja itäisivulla kasvillisuus on lähellä ulkoseinää, jopa sitä vasten.

Kuva 57 Ulkuvuorauslautojen alapää on maa-
laamatta.

Lisärakennuksen ulkoverhouksilautojen alapää on maalataan. Julkisivujen vaneripinnat huoltomaalataan mieluummin peittäväällä maalilla. Pielilautojen päät korjataan siten, ettei ole kosteusvaurioriskiä. Ulkoseinien eristyspaksuus – lämpöeristyskyky on jostain syystä selvästi (n. 15 %) pienempi kuin vanhemmassa Päiväkotirakennuksessa.

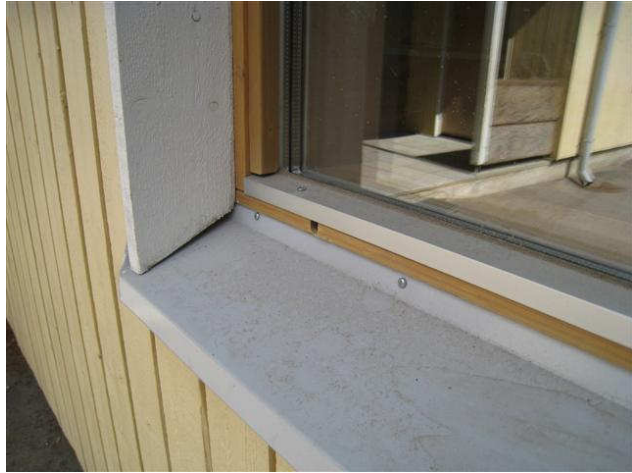
Kuva 58 Pielilaudan sahauskulma on väärä, ik-
kunan ulkopinnat ovat vielä kunnossa.

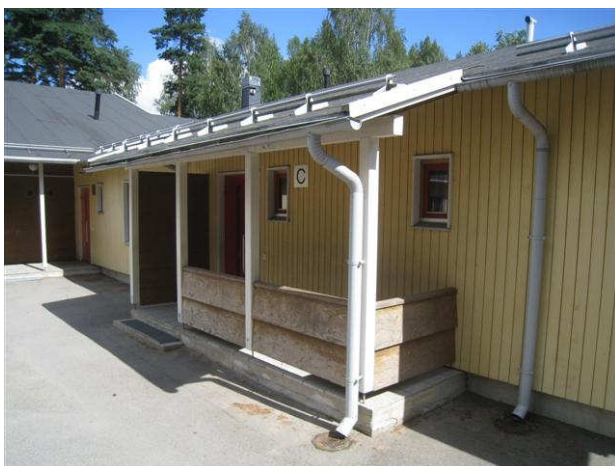
Kuva 59 Julkisivujen vaneriosien pinnat ovat
kuluneet.

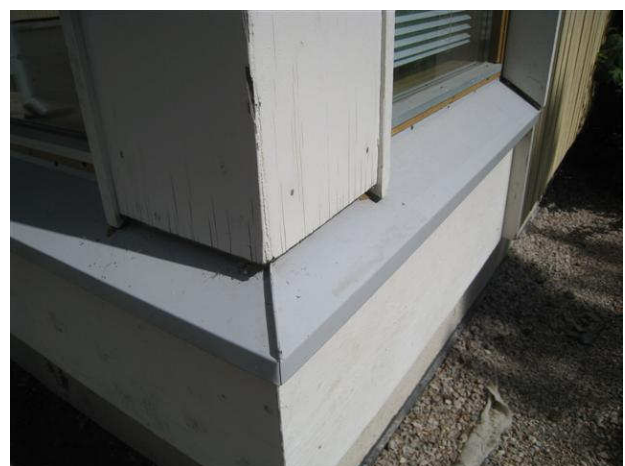
Kuva 60 Kuluneet vaneriosat leikkihuone 143
kulmalla.

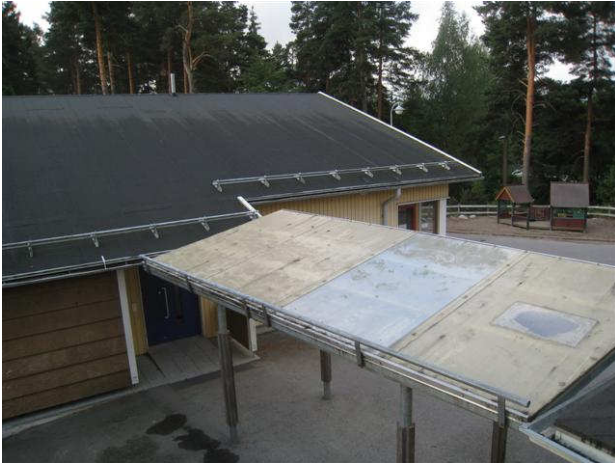
Lisärakennuksen katosten kaiteiden ja varastojen vaneripintojen maalipinta on kulunut. Valokatoksen yksi muovinen katelevy on vaihdettu. Muovilevyt on kiinnitetty sinkityin reunalistoin ala- ja yläreunastaan, sekä keskialueelta ruuvein. Kiinnitysten reunoihin kertyy likaa ja sammalkasvua, joten valokate on törkyisen näköinen.

Kuva 61 Valokatosta on jo korjattu.

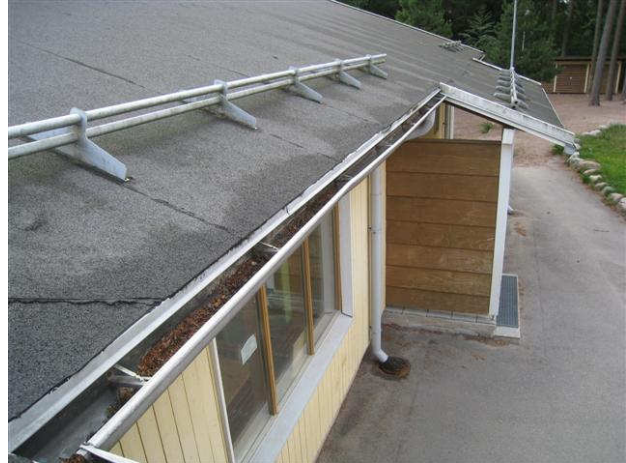
Kuva 62 Rännien puhdistus on vaikeaa kannatinpienojen takia.

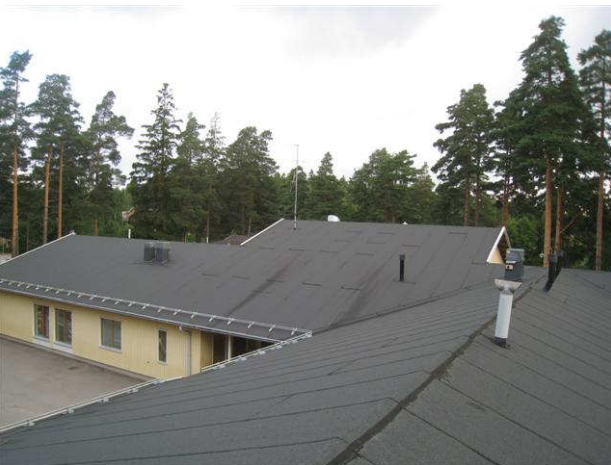
Kuva 63 Yleiskuva vesikatolta, jossa ei ole kulkusilloja huoltokohteille.

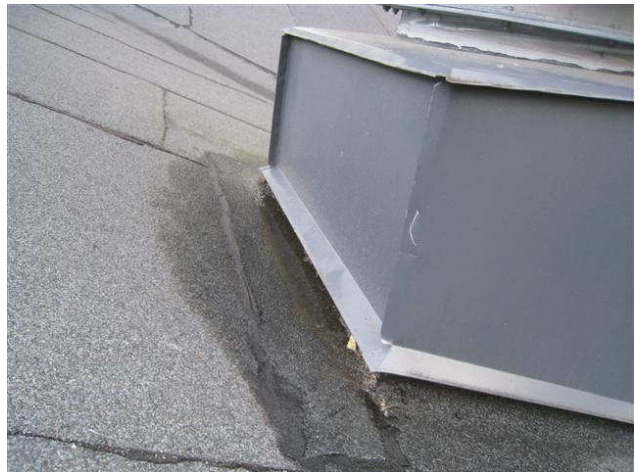
Kuva 64 Vuotoriski IV-piipun yläliittymässä, koska ei ole kallistusta.

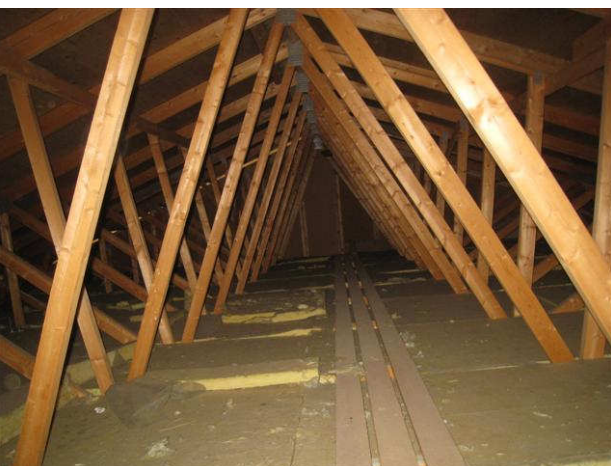
Kuva 65 Liikuntasalin yläpuolista yläpohjaa.

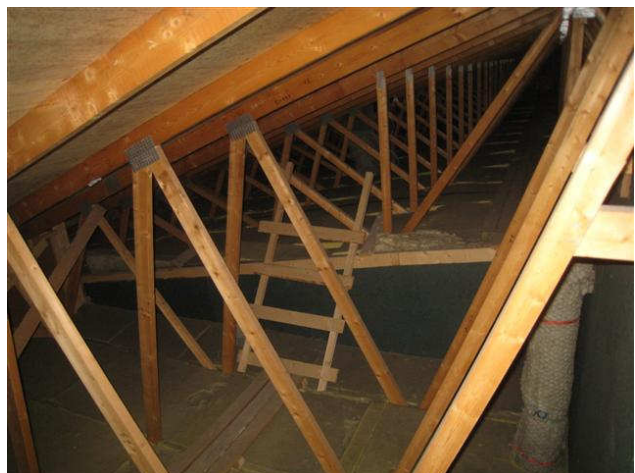
Kuva 66 Liikuntasalin viereistä yläpohjaa.

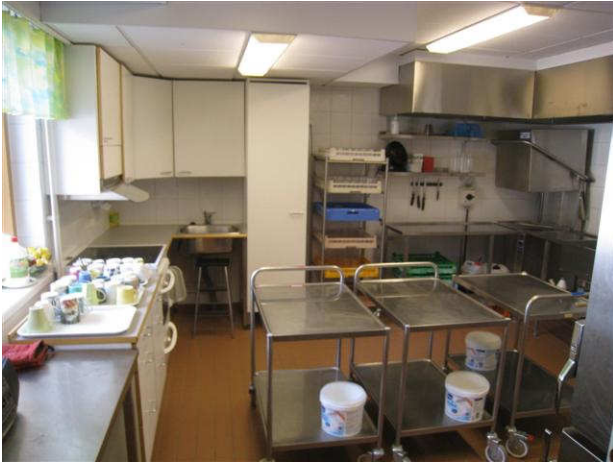
Kuva 67 Yleiskuva jakelukeittiöstä.

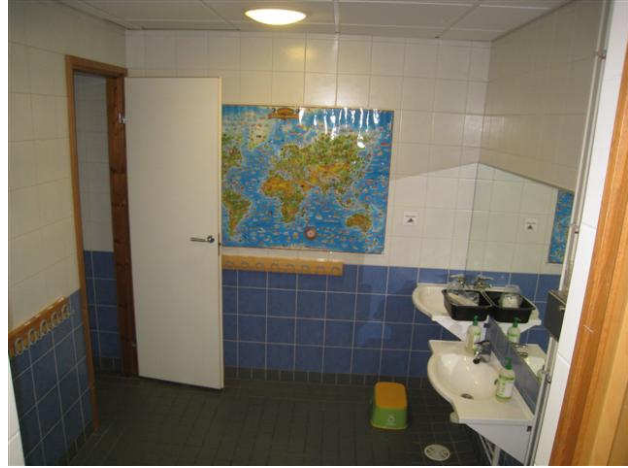
Kuva 68 Yleiskuva wc- pesutilasta.

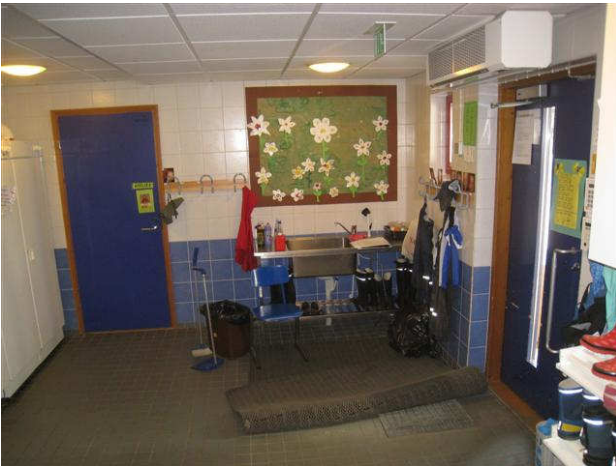
Kuva 69 Yleiskuva märkäeteisestä.

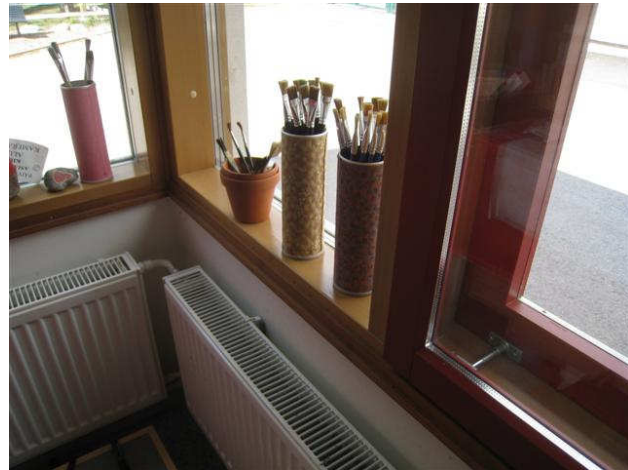
Kuva 70 Verstaas 102 kulmaikkuna.

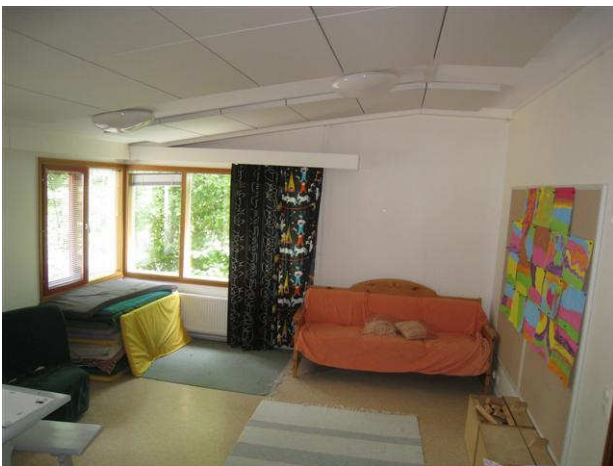
Kuva 71 Yleiskuva leikkihuone 128.

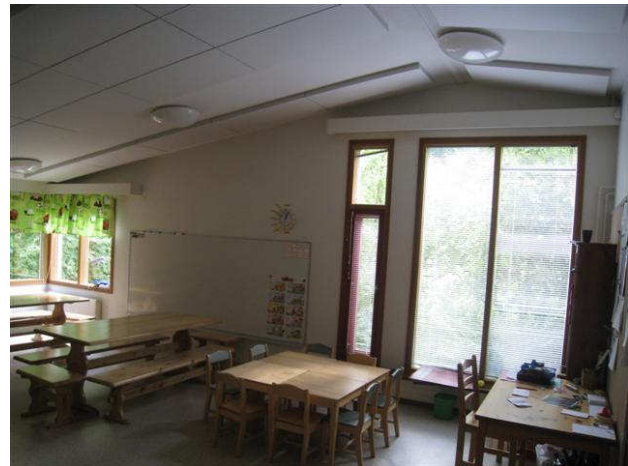
Kuva 72 Ryhmähuone 139, korkeista ikkunoista tulee lämpösäteilyä.
