TUTKIMUSSELOSTUS

RUOKOPILLIN PÄIVÄKOTI
KATTOIKKUNOIDEN KORJAUSTAPASELVITYS
23.11.2011

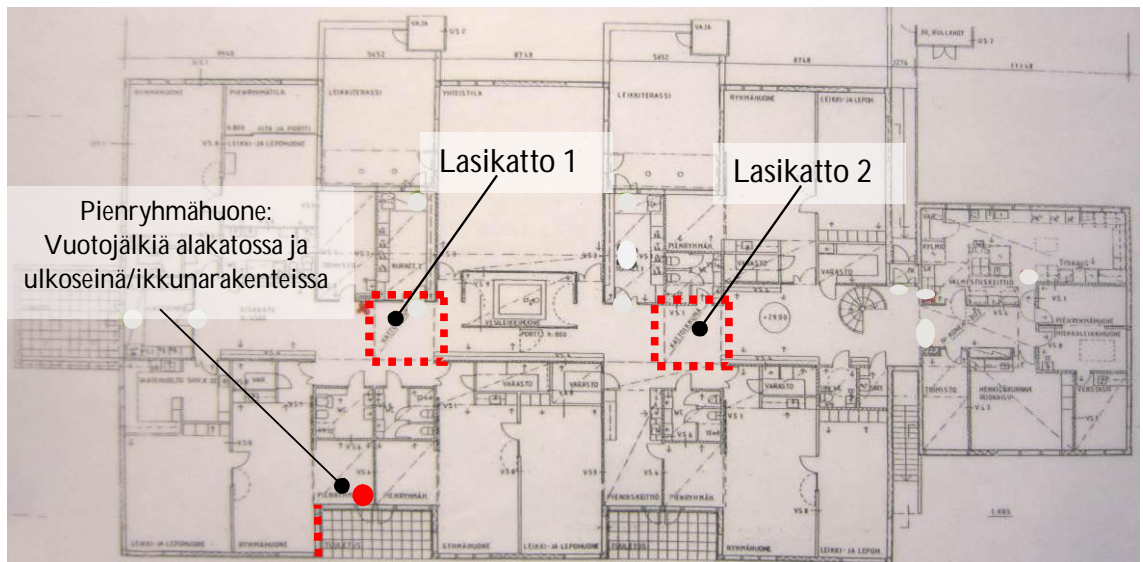
Kuva 1. Ruokopillin päiväkodissa havaitut vuotokohdat on merkitty kuvaan punaisella. Lasikatto 1 ja 2 kohdalla alakattorakennetta avattiin rakenteiden selvittämiseksi.

Lattiarakenteet vuotokohtien ympärillä havaittiin tarkasteluhetkellä pintakosteudenilmaisimella kuiviksi.

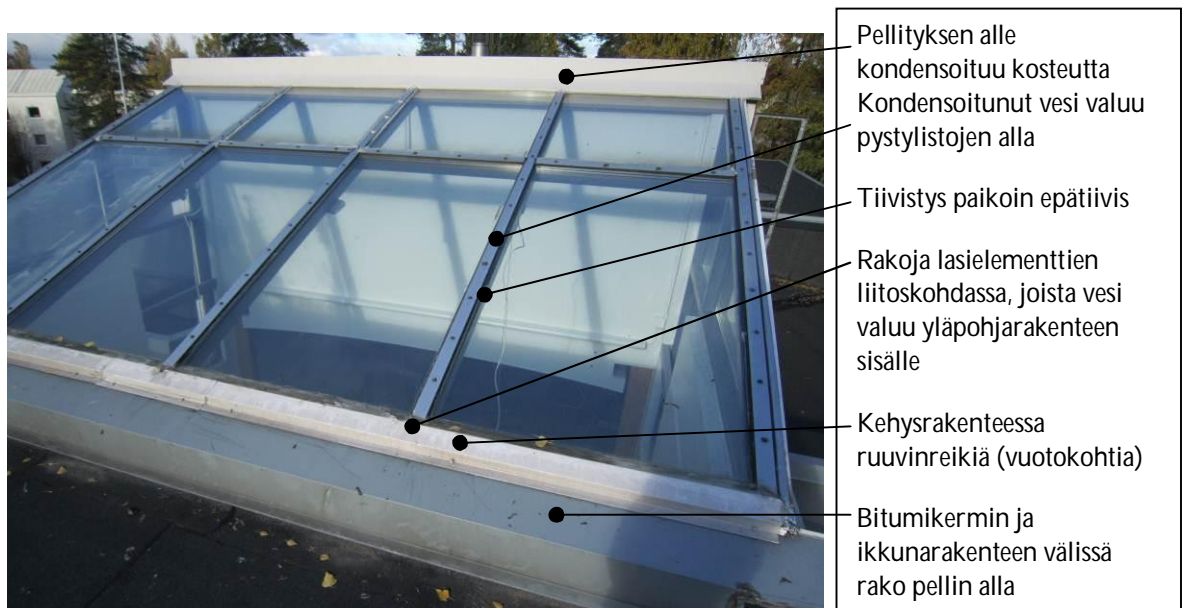
- Laselementin yläosassa olevan pellityksen alle kondensoituu kosteutta. Vesi valuu pystylistojen alla
- Saumausmassoissa ja teipeissä on paikoitellen epätiiviyiskohtia
- Laselementtien kantavissa rakenteissa on ruuvinreikiä ja rakoja, joiden kautta vesi valuu rakenteiden sisälle.
- Kattolasituksen ja vesikaton liitoskohdassa pellityksen alla bitumikermin ja lasielementti eivät liity tiiviisti toisiinsa, vaan pellin alla on 20...30 mm rako

Kuva 2. Ruokopillin päiväkodin lasikatto 2. Molempien lasikattojen vuotokohdat ovat samat. Havaittuja veden vuotoreittejä on merkitty kuvaan.

Vuotoja tapahtuu pääasiassa siksi, että lasikattoelementin ja vesikaton bitumikermin liitoskohta ei ole vedenpitävä. Lasikatoissa ei ole kondenssiveden poistoa, joten osa vuodoista saattaa olla kondenssivettä. Lasikaton liitoskohdat ympäröiviin rakenteisiin tulee korjata vedenpitäviksi. Lasikattojen vesivuodot eivät ole vaurioittaneet sisätilojen lattiapinnoitteita.

Lasikaton ja bitumikermikatteen korjaustapaehdotus on esitetty liitteessä 1. Lasikaton ja bitumikermikatteen liitoskohta korjataan vedenpitäväksi asentamalla lasikatteen alle yhtenäinen EPDM-kumikaista, joka ohjaa vuotovedet bitumikermikatteen päälle. Tarvittaessa asennetaan sulanapitolämmityskaapeli varmistamaan vedenpoiston toiminta. EPDM-kumikaista asennetaan lasielementtien alle siten, että rakenteiden tarpeellisen avaamisen jälkeen lasielementit nostetaan ylös ja EPDM-kumikaista asennetaan paikoilleen. Kumikaista liitetään vesitiiviisti bitumikermikatteeseen kumibitumiliimalla. Yläpohjan puurakenteita tulee liitoskohdassa mahdollisesti muutta siten, että kumikaista on kalteva vesikatolle päin. EPDM-kumikaistassa ei saa olla vettä kerryttäviä painanteita. Koska kohteesta ei ole tarkkoja rakennekuvia, täsmällinen korjauksen toteutus ratkaistaan työmaalla rakenteen avaamisen yhteydessä.

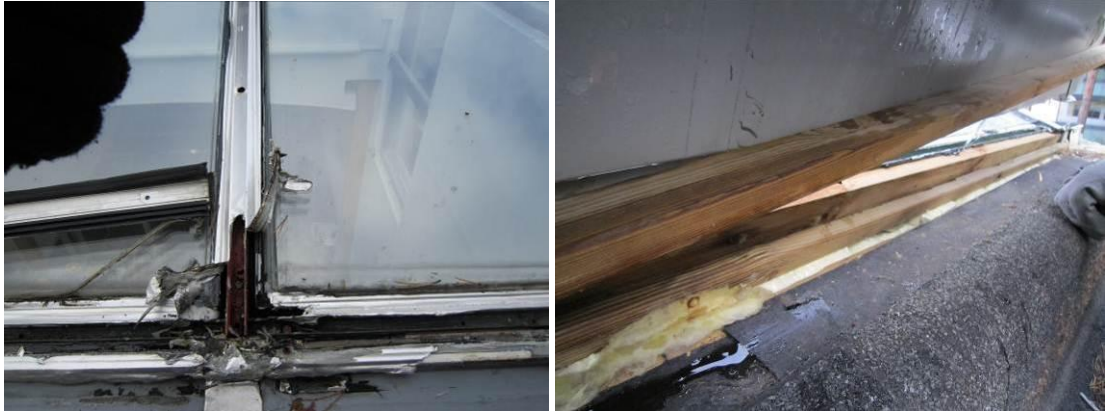
Kuva 3a ja 3b. Rakenneavaus, lasikatto 1. Vasemmalla on lasielementtien karmien liitoskohta, jossa vesi ohjautuu ruuvinreikien ja listoituksessa olevien aukkojen kautta rakenteeseen. Oikealla pellityksen alla bitumikermikate ei liity tiiviisti ikkunarakenteisiin, kohdassa on osittain polyuretaanivaahdolla täytetty 20...30 mm rako.

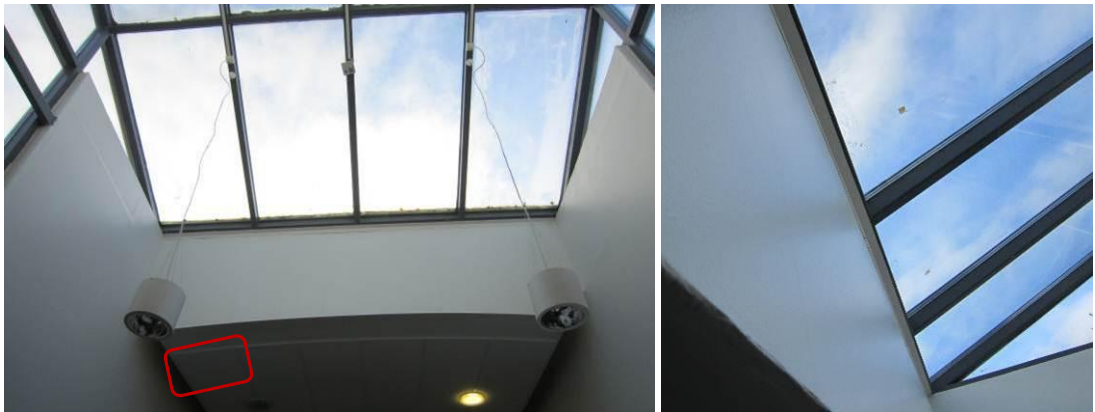
Lasikatto 1:n kohdalle alakattorakenteen sisälle oli kertynyt vettä noin yhden litran verran höyrynsulkumuovin sisälle. Lasikatto 2:n kohdalla höyrynsulkumuovin lämmöneristeen puoleisella pinnalla oli veden valumajälkiä, mutta nestemäistä vettä

yläpohjarakenteessa ei havaittu. Molemmissa sisäpuolelle tehdyissä rakenneavauskohdissa havaittiin valumajälkiä kipsilevyissä sekä puisissa runkorakenteissa. Lämmöneristeet olivat kädellä aistinvaraisesti tunnustellen kuivia rakenneavauskohdissa.

Kuvat 4a ja 4b. Lasikatto 2 sisäpuolelta. Alakattorakennetta avattiin kummankin lasikaton kohdalla kuvaan punaisella merkitystä paikasta. Vesi valuu sateella sekä kipsilevyn molemmin puolin. Lasielementeissä ei ole kondenssivedenohjausta.

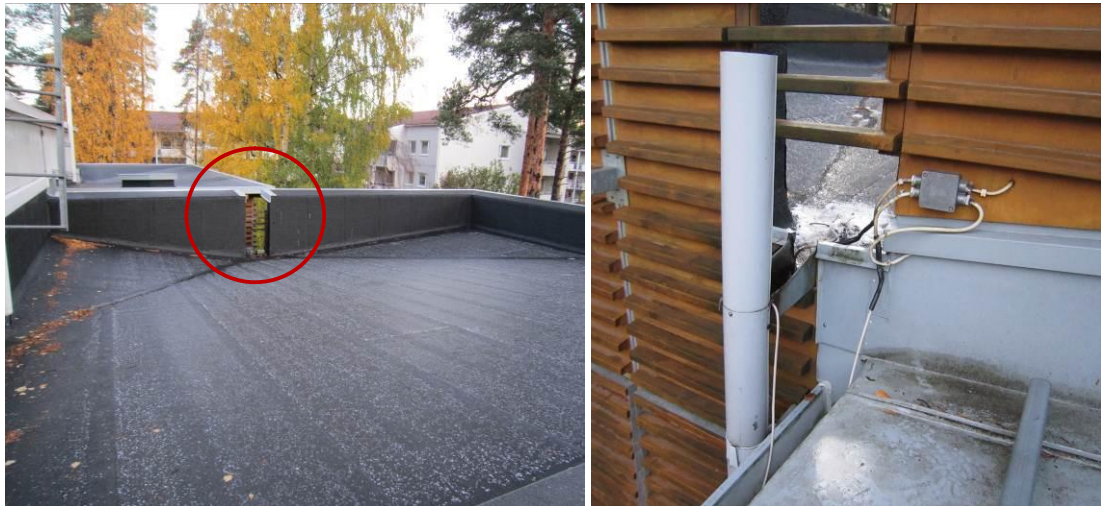
- Vesi lammikoituu ulosheittäjän ja syöksytorven eteen bitumikermikatteen päälle, jäänyt vesi saattaa aukaista bitumikermikatteen saumoja ja tunkeutua yläpohjarakenteen sisälle. Sulanapitolämmitys ei toimi riittävän tehokkaasti. Katon kaltevuus on ulosheittäjän edessä niukka.
- Bitumikermikate ei liity vesitiiviisti peltiseen ulosheittäjään, joka ohjaa veden syöksytorveen. Kermin ja pellityksen välissä on rako, josta vesi voi valua ulkoseinä- ja ikkunarakenteen sisälle.
- Bitumikermikatteen saumat rakoilevat pellityksen edessä.
- Syöksytorvi on tukkiutunut roskista.

Kuva 5a ja 5b. Bitumikermikaton vedenpoisto ei toimi suunnitellusti, sillä vesi lammikoituu katolla ja osa vedestä valuu julkisivua pitkin, osa ulkoseinä- ja ikkunarakenteen sisälle.

Bitumikermikattojen vedenpoistoratkaisu mahdollistaa tulvatilanteissa vesivuodot ulkoseinä- ja yläpohjarakenteen sisään. Vesi kulkeutuu ulkoseinä- ja ikkunarakenteen sisälle myös ulkoseinän epätiivetyksistä, kuten ulkoseinärakenteen saumojen tai ikkunan ja ulkoseinärakenteen liitoskohdasta. Veden ulosheittäjä ja syöksytorvi ovat liian ahtaat tilanteissa, jolloin katolta poistuu runsaasti vettä. Kapea ulosheittäjä tukkiutuu helposti lehdistä yms. orgaanisesta roskasta. Veden täsmällinen vuotoreitti ja mahdollisen kosteusvaurion laajuus selviää vain avaamalla ulkoseinärakennetta.

Bitumikermikattojen vedenpoistoa voidaan parantaa tiivistämällä bitumikermi vesitiiviisti ulosheittäjiin PMMA-elastomeeripinnoitteella. Rakoilevat kermien saumat ja nurkat ulosheittäjän edustalla sivellään kauttaaltaan PMMA-elastomeeripinnoitteella, pinnoitteen paksuus tulee olla vähintään 2 mm. Sulanapitokaapelien toimivuus varmistetaan. Sulanapitokaapelit asennetaan syöksytorveen sekä ulosheittäjän eteen bitumikermikatteen päälle estämään veden jäätymisen. Ulosheittäjien kokoa tulisi suurentaa.

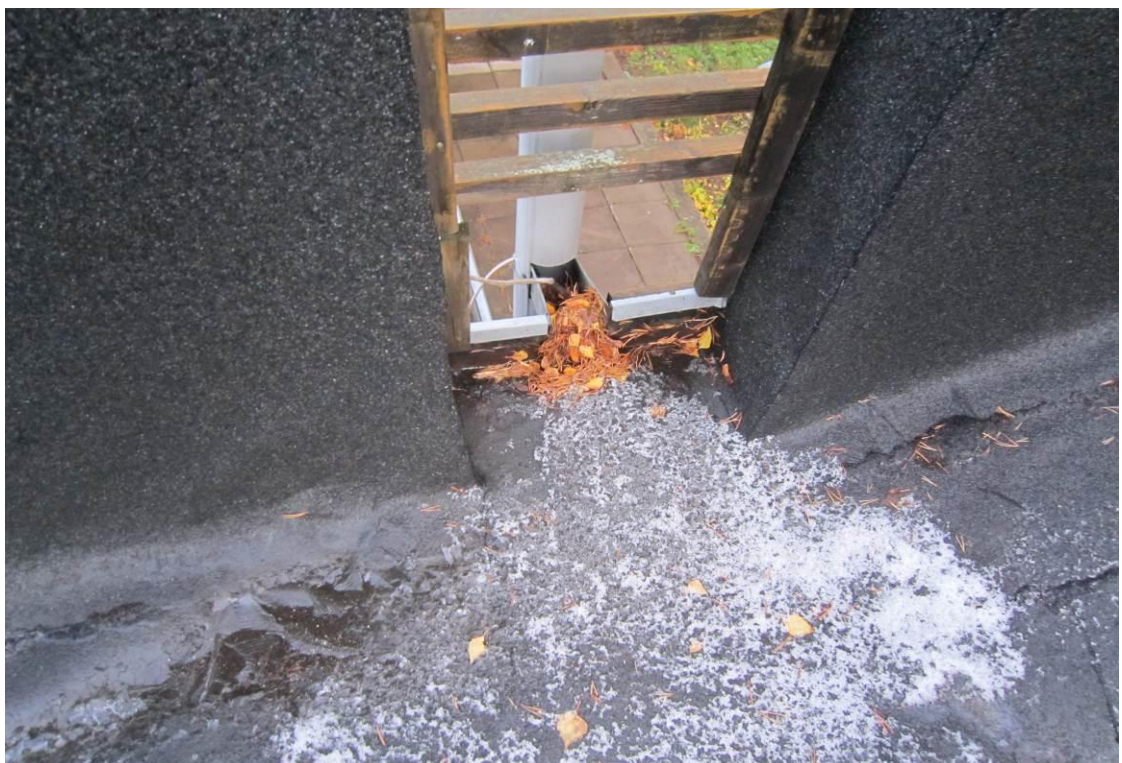
Kuva 6. Vedenpoiston eteen lammikoituu vettä, ulosheittäjä ja syöksytorvi ovat osittain tukkeutuneet. Vesi lammikoituu ja jäätyy bitumikermikatteen päälle.

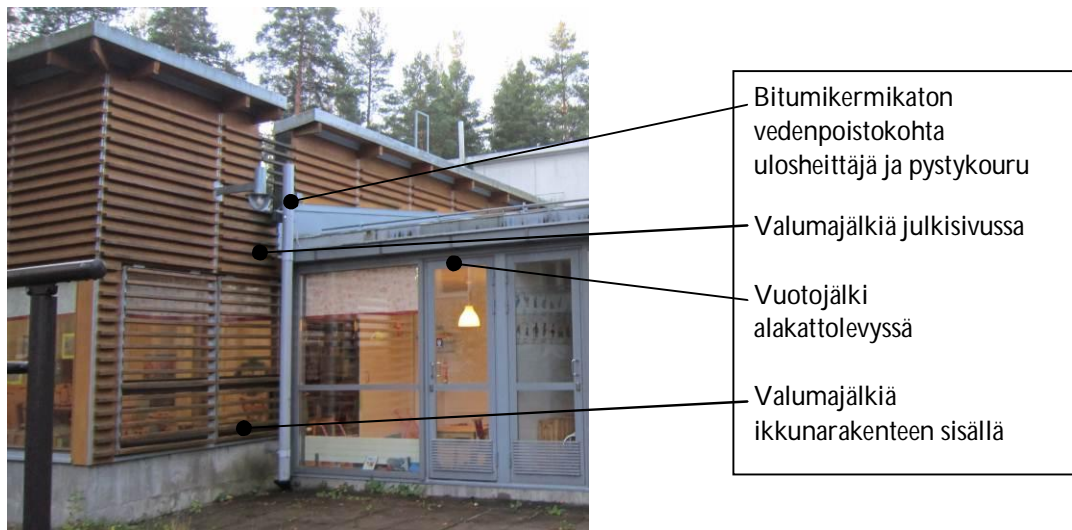
Samana pienryhmätilan ulko-oven kohdalla (kuva 7), lähellä yllä mainittua syöksytorvea, alakattolevyssä on vuotojälki. Kohdalla vesikattorakenne on loiva, n. 1:10. Vesikatteena on konesaumattu peltikate, jonka alla on muovikalvomainen aluskate. Matala yläpohjatila ei ole tuuletettu. Oven kohdalla räystäällä muovikalvomaisen aluskatteen reuna ei ilmeisesti ulotu räystäälle asti. Sadevesikourussa oli lehtiä.

Kuva 7. Bitumikermikaton vedenpoisto ja pienryhmätilassa havaitut vuotojäljet.

Peltikate on epäjatkuva kate, eli kate ei ole vesitiivis paineellisen veden vaikutuksen alaisina. Vesi pääsee saumoista pellityksen alapuolelle. Silloin aluskatteen vedenpitävyyden merkitys korostuu. Vuotojäljen alakattolevyissä voi aiheuttaa:

- o Aluskatteen liitoskohta/puutteellinen vedenohjaus räystäällä
- o Lehtien täyttämä sadevesikouru voi tulvia, jolloin vesi vuotaa yläpohjarakenteen sisälle sadevesikourun ja vesikatteen yhteen liittävän pellityksen saumoista.
- o Viereisen katon tulviva vedenpoisto ohjaa sadeveden pellityksen alle, missä vesi valuu aluskatteen yläpintaa pitkin vuotokohtaan.

Peltikaton rakennetta avataan räystäällä vuotokohdan yläpuolella vuodon syyn selvittämiseksi ja korjaamiseksi. Aluskatteen tulee ulottua kohdassa räystään päätylaudan yli niin pitkälle, että aluskatteen päällä mahdollisesti oleva vesi valuu räystäältä ulos.
