ALUSTATILASELVITYS

Saturnuksen päiväkoti

**Kaakkoisväylä 8
01480 VANTAA**

**ASB-YHTIÖT,
ASB-Consult Oy Ab, Helsinki**

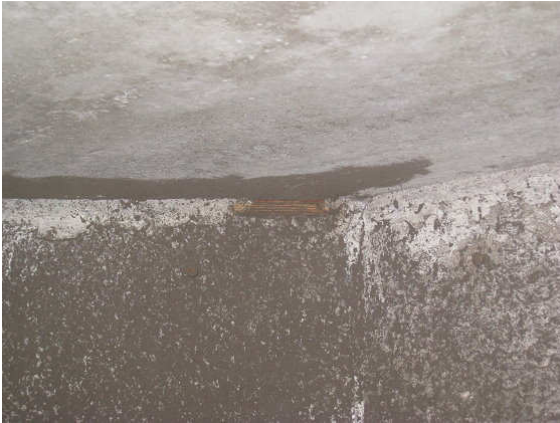
Rakennuksessa on lyöntipaalujen varaan valetut betonianturat joiden varaan on asennettu perustuspalkkeina toimivat ontelolaatat. Em. rakenteiden varaan on tehty kantava alapohja ontelolaatoista, jonka alla on alustatilaa. Perustuspalkkien ja ontelolaattojen väleihin on jätetty korokepaloina toimivat vanerin kappaleet (*kuva 1*).

Kuva 1 Perustuspalkin ja ontelolaatan välissä vanerilevyä.

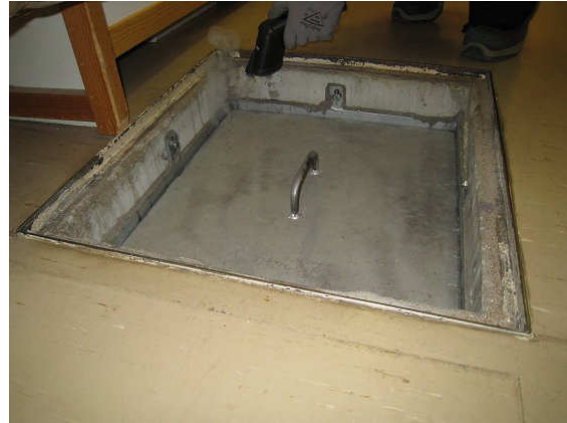
Alustatilaan on sisäänkäynnit tilojen 29 ja 57 lattioissa olevien kaksiossaisten eristeettömien noin 600 x 600 mm luukkujen kautta. Merkkisavulla havainnoituna sisäilma virtaa alustatilan suuntaan tiivisteellisen sisäluukun ollessa kiinni (*kuva 2*).

Kuva 2 Luukku alustatilaan varastotilan 29 lattias-
assa.

Sisäänkäyntiluukkujen tiivistystä parannetaan. Luukkujen tulee olla kaasutiiviit.

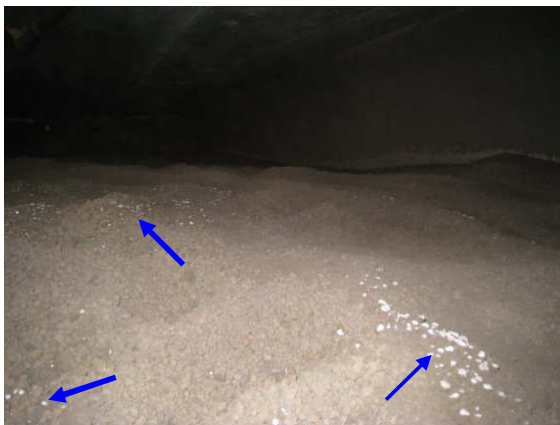
Alustatilan korkeus on länsipäädystä ja keskiosalla 1000 mm mataloituen itäpäädystä noin 800 mm. Alustatilassa on suodatinkankaan päällä noin 300 mm vahvuinen kerros voimakkaasti pölyävää kevytsoraa. **Itäpäädystä kevytsoran pinnalla on paikoin valkoista kalkkihärmeen omaista nöyhtää** (*kuva 3*). Alustatilassa on valaistus, joka ei kuitenkaan ole koko alustatilan kattava. Sähköpistorasia on vikavirtasuojattu.

Itäpäädyssä kevytsoran pinnalla on kalkkihärmeen omaista vaaleaa nöyhtää. Kevytsora on voinut olla puhallushetkellä kostea tai maakosteus on hetkellisesti voinut olla korkea aiheuttaen kapillaarista kosteuden nousua. **Salaojaputkien toimivuudesta tai sijainneista ei saatu varmuutta, jolloin pohjaveden korkeuden noustessa maakosteus voi nousta.**

Kuva 3 Kevytsoran pinnalla valkoista kalkki-
härmeen omaista nöyhtää.

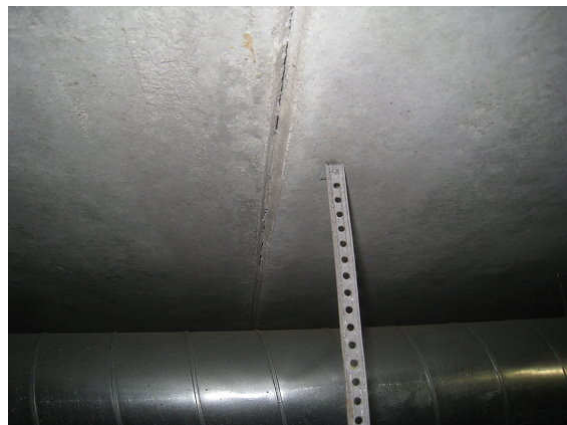
Ontelolaattojen välejä ei ole tiivistetty ja paikoin oli havaittavissa rakoja (*kuva 4*). Savulla kokeillen ilmavuotoja ei havaittu. **Perustuspalkkien onteloihin on länsipäädystä jätetty lahonneita puun kappaleita** (*kuva 5*).

Kuva 4 Ontelolaattojen välissä rakoja.

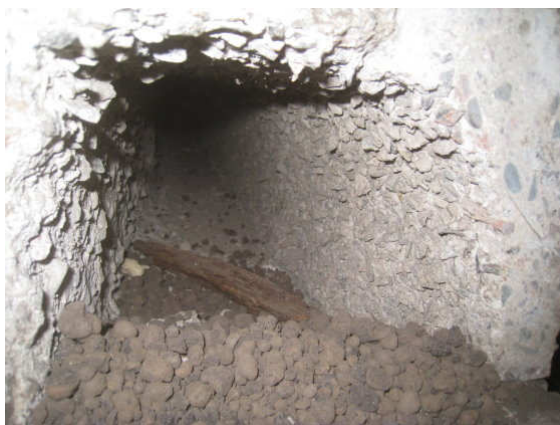
Kuva 5 Perustuspalkin ontelotilassa lahonnut-
ta puuta.

Perustuspalkkien onteloihin jätetyt lahonneet puun kappaleet poistetaan länsipäädyssä.

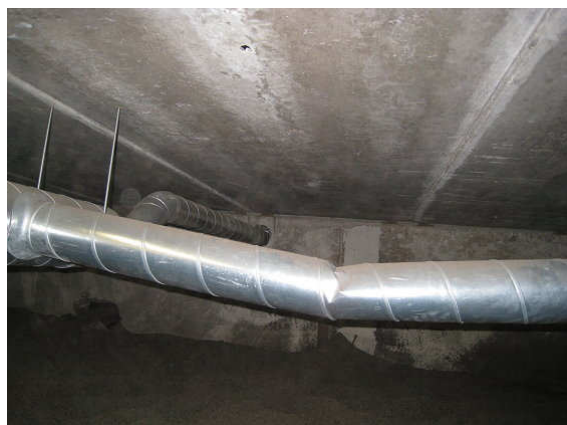
Kohteen alustatilassa on koneellinen ilmanvaihto, joka oli toiminnassa selvityshetkellä. Kierresaumattut tulokanavat on sijoitettu alustatilan reunoille poistoilmanvaihdon ollessa keskiosilla. Yhdessä kohtaa peltikanava oli vääntynyt (*kuva 6*), jolloin virtaus heikenee. Tuloilmakanavien päissä on verkot ja poistoilmakanavien päissä on venttiilit. Tuloilma otetaan pohjoissivulta, jolloin putki on viety lämmönjakohuoneen kautta alustatilaan. Em. kohdalla alustatilan puolella läpivienti on tiivistämättä mutta lämmönjakohuoneen puolella läpivienti on valettu umpeen. Poistoilma johdetaan vesikatolle.

Kuva 6 Ilmanvaihtokanava on vääntynyt.

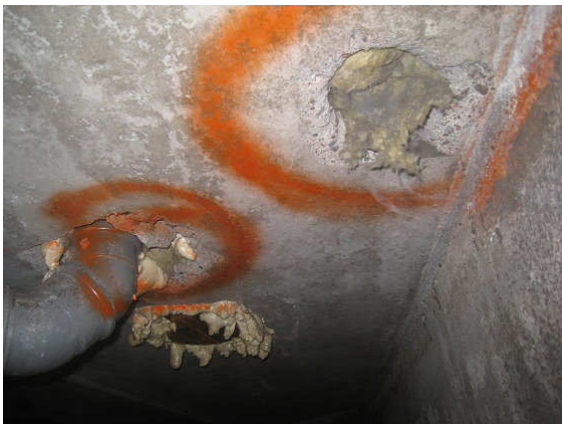
Alustatilassa on muovisia jätevesiviemäreitä, jotka on kannateltu katosta rei'itetyn metallinauhoin. Viemäreitä ei ole eristetty ja kaikkia **viemärläpivientejä ja lattiakaivojen kohtia ei ole tiivistetty asianmukaisesti polyuretaanivaahdolla** (*kuvat 7 ja 8*). Savulla kokeillen ilmavuotoja ei havaittu.

Kuva 7 Tiivistämättömiä viemäri- yms. läpivientejä.

Vaikkei ilmavuotoja viemäriämpivientien kohdilla havaittu, varmistetaan em. tiiveys lisäämällä alustatilan puolelta ao. tiivistysmassaa.

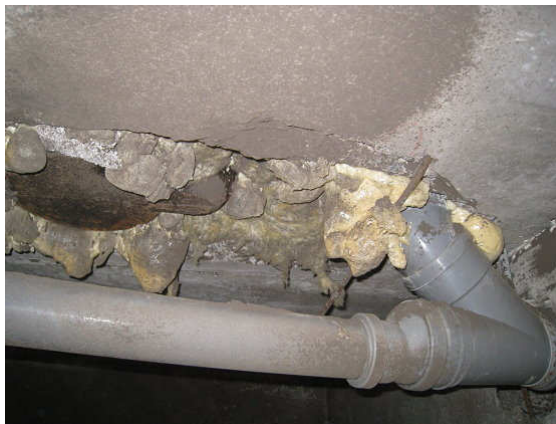
Kuva 8 Tiivistämätön läpivienti ja kaivon pohja.

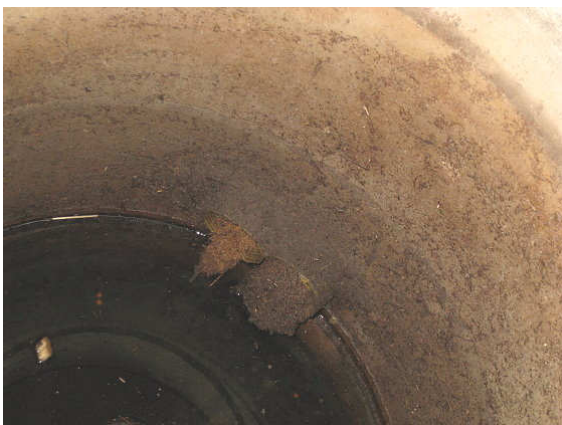
Rakennuksen vierustalta luoteiskulmalta löydettiin 1 tarkastuskaivo, johon liittyy rakennuksesta päin **2 kpl salaojaputkia, joissa oli runsaasti kasvijätettä (kuva 9)**. Alustatilassa on näkyvillä betonikansi, joka on todennäköisesti salaojan tarkastuskaivo, mutta raskasta kantta ei saatu matalasta tilasta johtuen auki (kuva 10).

Kuva 9 Salaojaputkissa runsaasti kasvijätettä.

Salaojien olemassaolo ja toimivuus tulee selvittää ao. lisätutkimuksin.

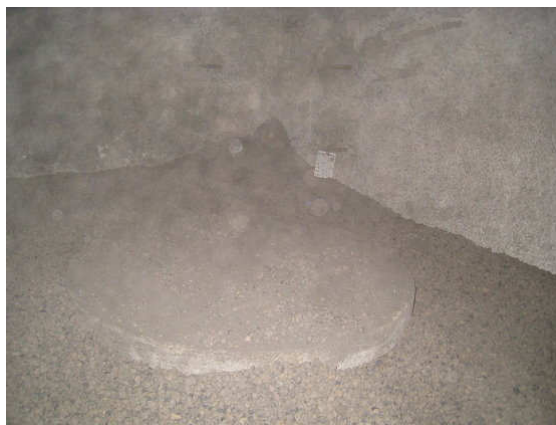
Kuva 10 Alustatilassa olevaa betonikantta ei saatu avattua.
