LÄMPÖKUVAUSRAPORTTI

VANTAAN KAUPUNKI

Kohde: Saturnuksen päiväkoti/ lisärakennus

Kuvauspäivä 19.1.2010

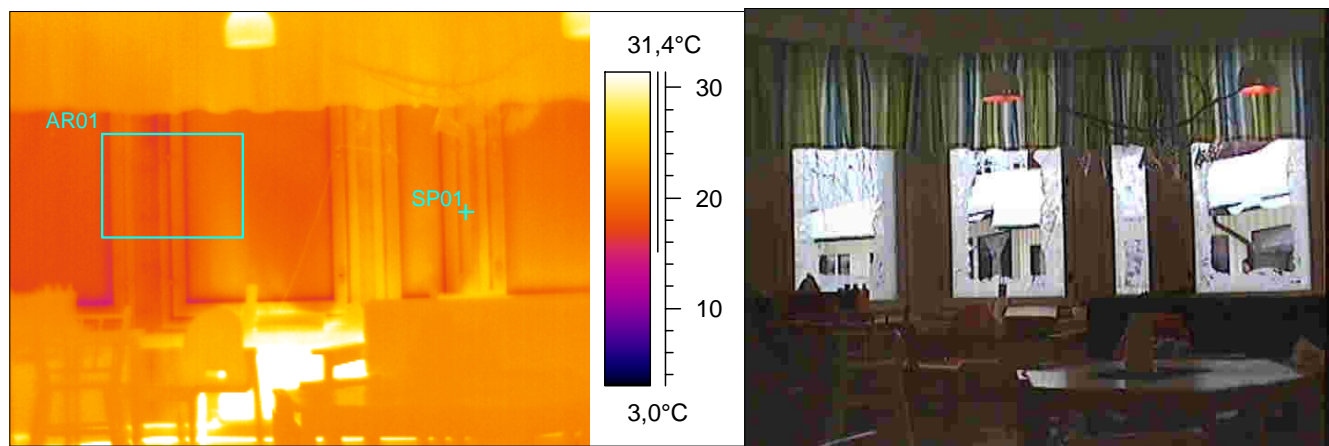
Ir_0028.jpg

Kuvauskohde: O5 RYHMÄHUONE, ikkunaseinä

Mittauspiste 1	21,8°C
Mittausalue min	16,4°C
Mittausalue max	21,9°C

Laskettu lämpötilaindeksi mitatusta alueen minimilämpötilasta	82
---	----

Laskettu lämpötilaindeksi mitatusta pistelämpötilasta	99
---	----

Kommentit / toimenpiteet: Ei toimenpiteitä, täyttää Asumisterveysohjeen pintalämpötiloille annetut ohjearvot.

Korjausluokkasuositus: 4

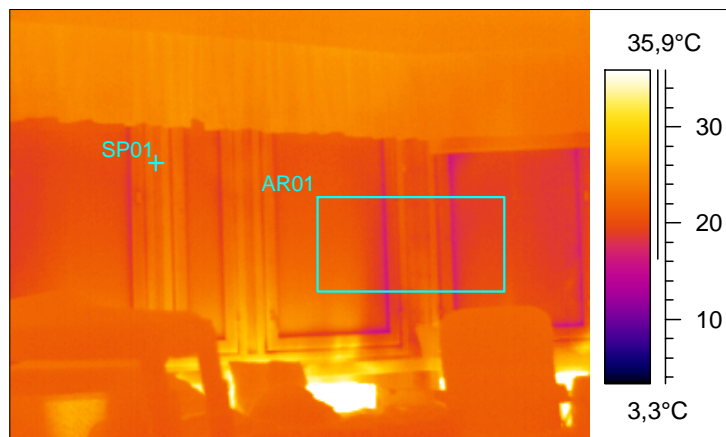
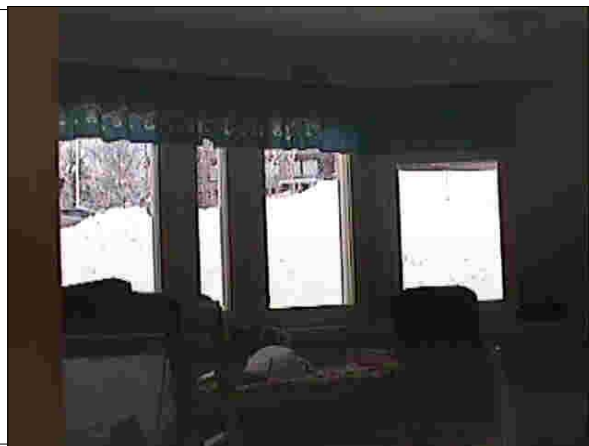
Ir_0030.jpg

Kuvauskohde: 07 LEPO JA LEIKKI, ikkunanurkkaus

Mittauspiste 1	21,4°C
Mittausalue min	16,4°C
Mittausalue max	23,3°C

Laskettu lämpötilaindeksi mitatusta alueen minimilämpötilasta	82
---	----

Laskettu lämpötilaindeksi mitatusta pistelämpötilasta	98
---	----

Kommentit / toimenpiteet: Ei toimenpiteitä, täyttää Asumisterveysohjeen pintalämpötiloille annetut ohjearvot.

Korjausluokkasuositus: 4

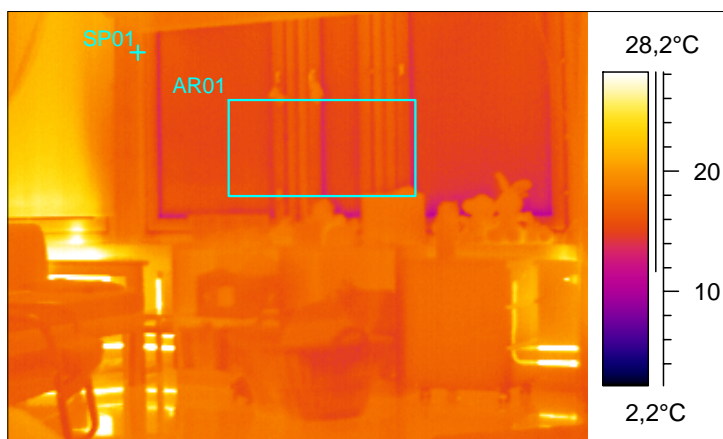
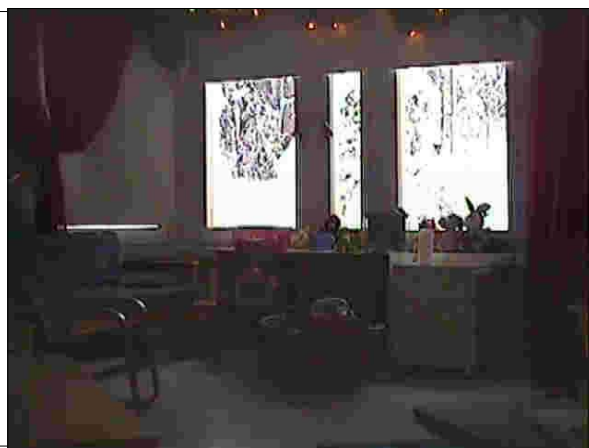
Ir_0032.jpg

Kuvauskohde: 20 LEPO JA LEIKKI, ikkunanurkkaus

Mittauspiste 1	17,4°C
Mittausalue min	13,2°C
Mittausalue max	18,2°C

Laskettu lämpötilaindeksi mitatusta alueen minimilämpötilasta	71
---	----

Laskettu lämpötilaindeksi mitatusta pistelämpötilasta	85
---	----

Kommentit / toimenpiteet: Ei toimenpiteitä, täyttää Asumisterveysohjeen pintalämpötiloille annetut ohjearvot.

Korjausluokkasuositus: 4

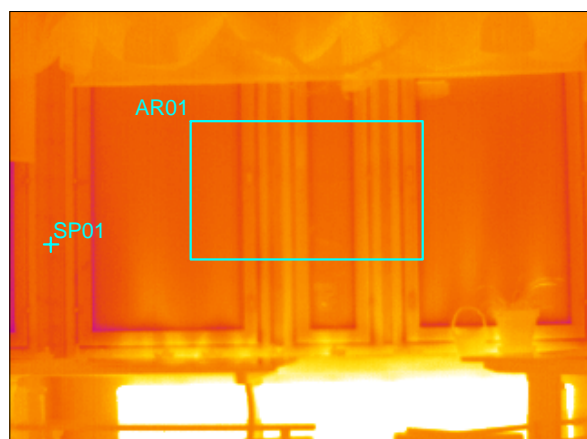
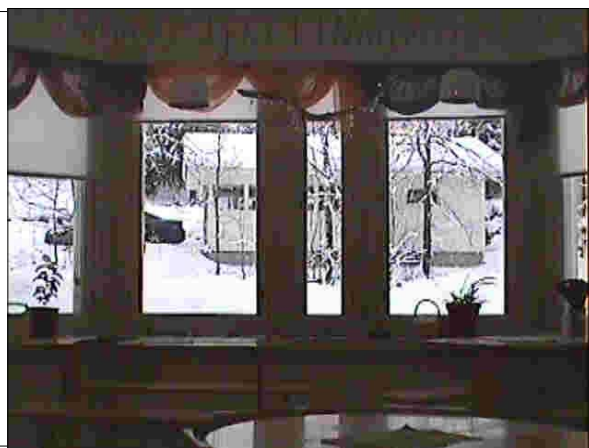
Ir_0034.jpg

Kuvauskohde: 22 RYHMÄHUONE, ikkunanurkkaus

Mittauspiste 1	17,2°C
Mittausalue min	16,8°C
Mittausalue max	22,3°C

Laskettu lämpötilaindeksi mitatusta alueen minimilämpötilasta	83
---	----

Laskettu lämpötilaindeksi mitatusta pistelämpötilasta	85
---	----

Kommentit / toimenpiteet: Ei toimenpiteitä, täyttää Asumisterveysohjeen pintalämpötiloille annetut ohjearvot.

Korjausluokkasuositus: 4

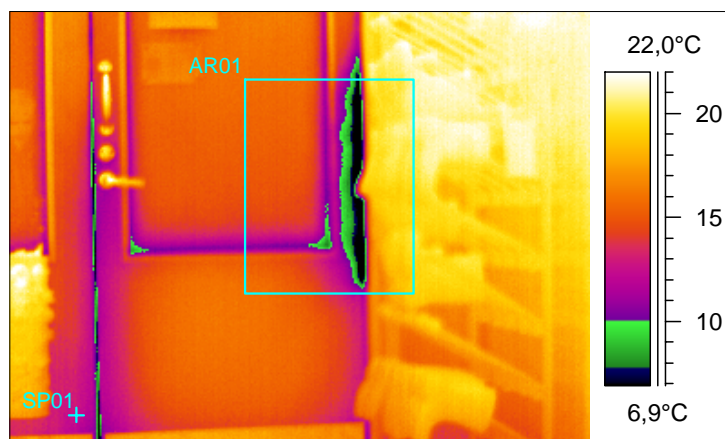
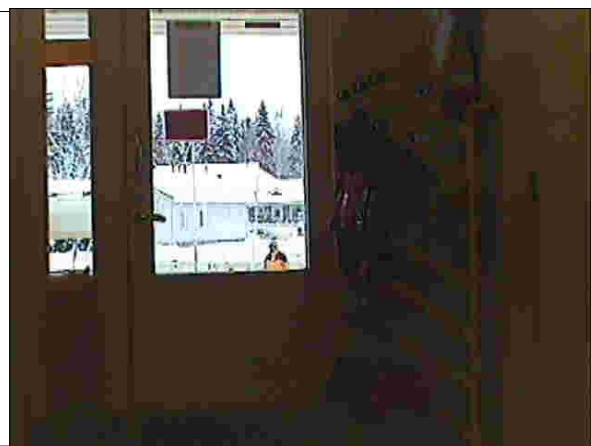
Ir_0036.jpg

Koko ulkovaippa kuvattiin se oli lämpötekni- sestä kunnossa ja täytti pintalämpötiloille asetetut vaatimukset. Kohteesta otettiin muutamia kuvia raporttiin kunnossa olevista rakenteista ja rakenneosista. Kuvauskohteessa havaittiin ulko-ovessa tiivistevuotoa. Lämpövuoto- kohta on yksilöity kuvaraporttisivuilla.

Kuvauskohde: 01 M. ET, ulko-ovi, oikea reuna

Mittauspiste 1	12,8°C
Mittausalue min	3,2°C
Mittausalue max	21,4°C

Laskettu lämpötilaindeksi mitatusta alueen minimilämpötilasta	41
---	----

Laskettu lämpötilaindeksi mitatusta pistelämpötilasta	73
---	----

Kommentit / toimenpiteet: Tiivistevuotoa.

Korjausluokkasuositus: 1
