K.osa/Kylä	Kortteli/Tila	Tontti/nro	Viranomaisten merkintöjä
Rakennustoimenpide KUNTOSELVITYS			Asiakirjan nimi RAPORTTI Juoks.nro
Rakennuskohde SATURNUKSEN PÄIVÄKOTI Kaakkoisväylä 8 01480 Vantaa			Asiakirjan sisältö ALUSTATILAN TIIVIYS- JA KUNTOSEL- VITYS, SEURANTARAPORTTI 2
Suunnittelutoimisto AARO KOHONEN OY Koronakatu 2 02210 ESPOO puh (09) 88 791 fax (09) 803 7715	Yhteyshenkilö Jouni Räsänen, RI (09) 887 9265 jor@ako.fi		Asiakirjan numero 192-0140-9701
Laat. JoR	Hyv. AMe	Pvm. 09.10.2003	Tilaaajan asiak. numero

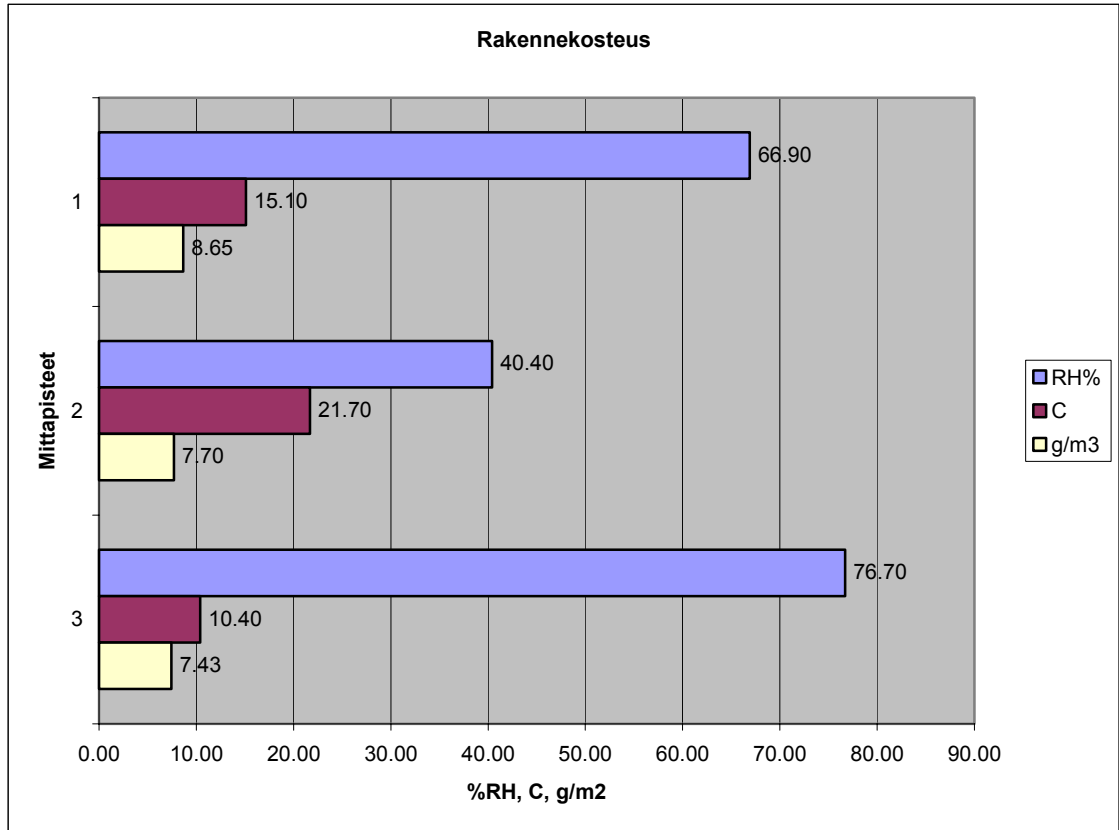
Taulukko 2. Ilmankosteus 1: alustatilassa, 2: sisällä ja 3: ulkona. Ilmanvaihto piti kosteuspuiteisuuden aisoissa.
