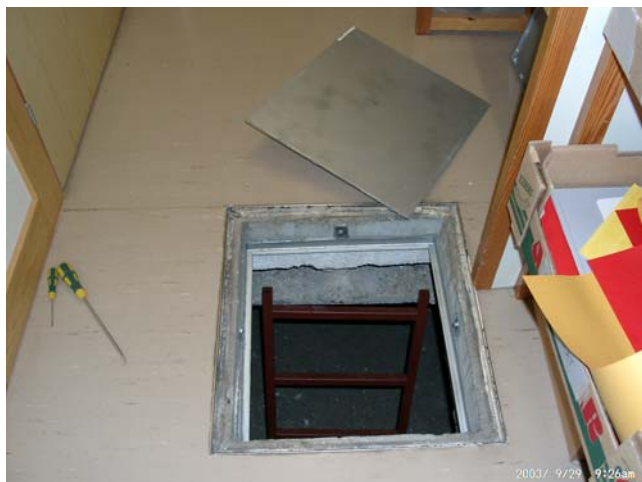
Kuva 1. Käytetyssä miesluukussa oli **yhden sivun tiiviste irronnut. Sen kohdalta virtasi runsaasti ilmaa alustatilaan.** Alustatila vaikutti olevan selvästi alipaineinen.

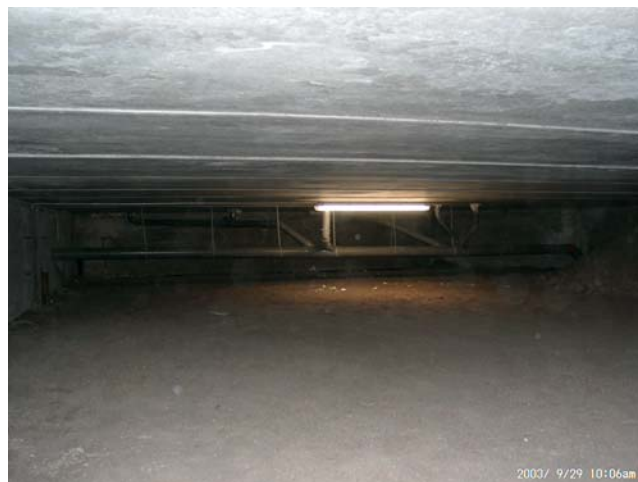
Kuva 2. Jokaisessa osastossa oli yksi loisteputkivalaisin. Viemäriputket olivat lämmöneristämättömiä.

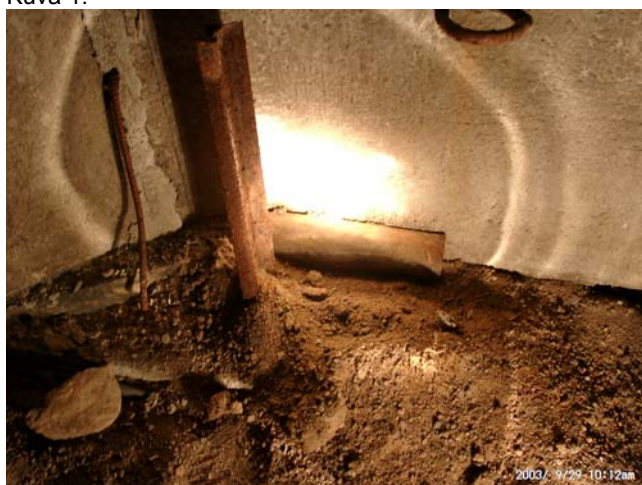
Kuva 3. Alustatilasta löydettiin kaksi puunpalaa joista toinen oli kuvan mukaisesti anturan pinnalla, toinen oli kuvan ottokohdan vasemmalla puolella noin parin metrin päässä sokkelin ja maan välisessä raossa ja se oli pahoin lahonnut.

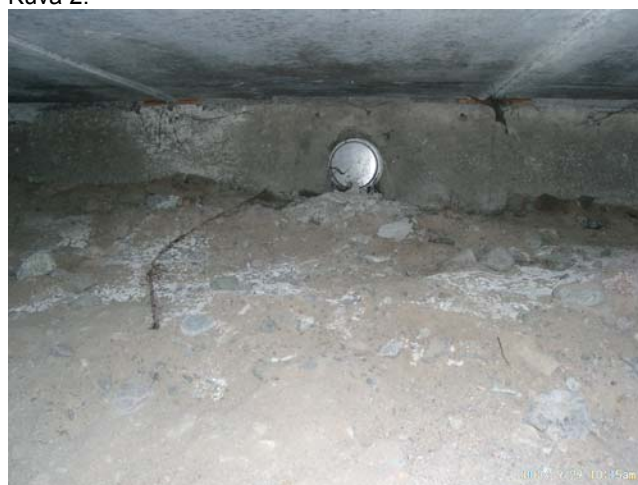
Kuva 4. **Länsipäädystä olevan tuuletusputken kohdalla oli sisäpuolinen täyttö ja sen pinnalla oli mikrobikasvustoon viittaavaa valkoista ryhelmää.**

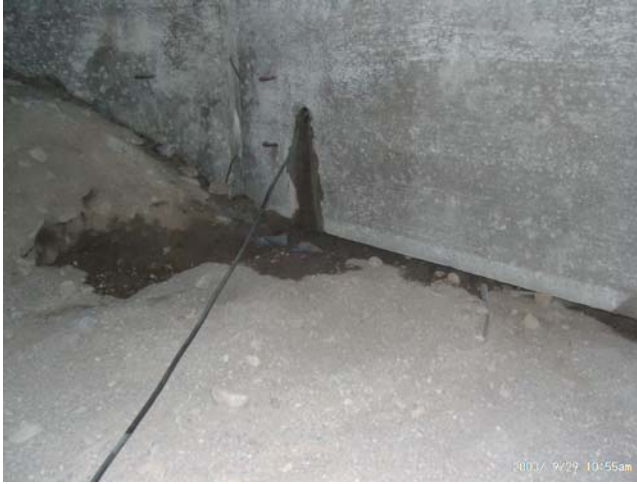
Kuva 5. Ulkoseinälinjalla olevassa eräässä **sokkelipalkissa olevasta reiästä virtasi vettä** ja kasteli betonin pinnan sekä maanpinnan ko. kohdalta.

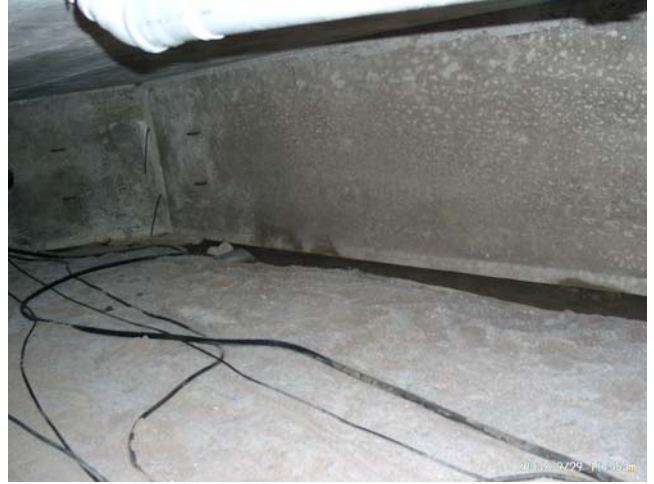
Kuva 6. **Maanpinta oli märkää** ulkoseinälinjalla olevien **muutamien sokkelipalkkien alla**. Maanpinnan ja sokkelipalkkien välissä oli rako eli palkin alapinta ei ollut maata vasten. **Ko. kohdista puuttui** pinnan sorakerroksen alta **muovikalvo**.
