## SEUTULAN ENTINEN KOULU

### LVIRS- TEKNINEN KUNTOARVIO

**Kuntoarvion ajankohta:** 01.04.2009  
**Raportin päiväys:** 21.04.2009  
**Tilaaajan yhteyshenkilö:** Mikko Krohn, Vantaan kaupunki, (09) 839 22377

**Kuntoarvion suorittajat:**  
Tekmanni Service Oy

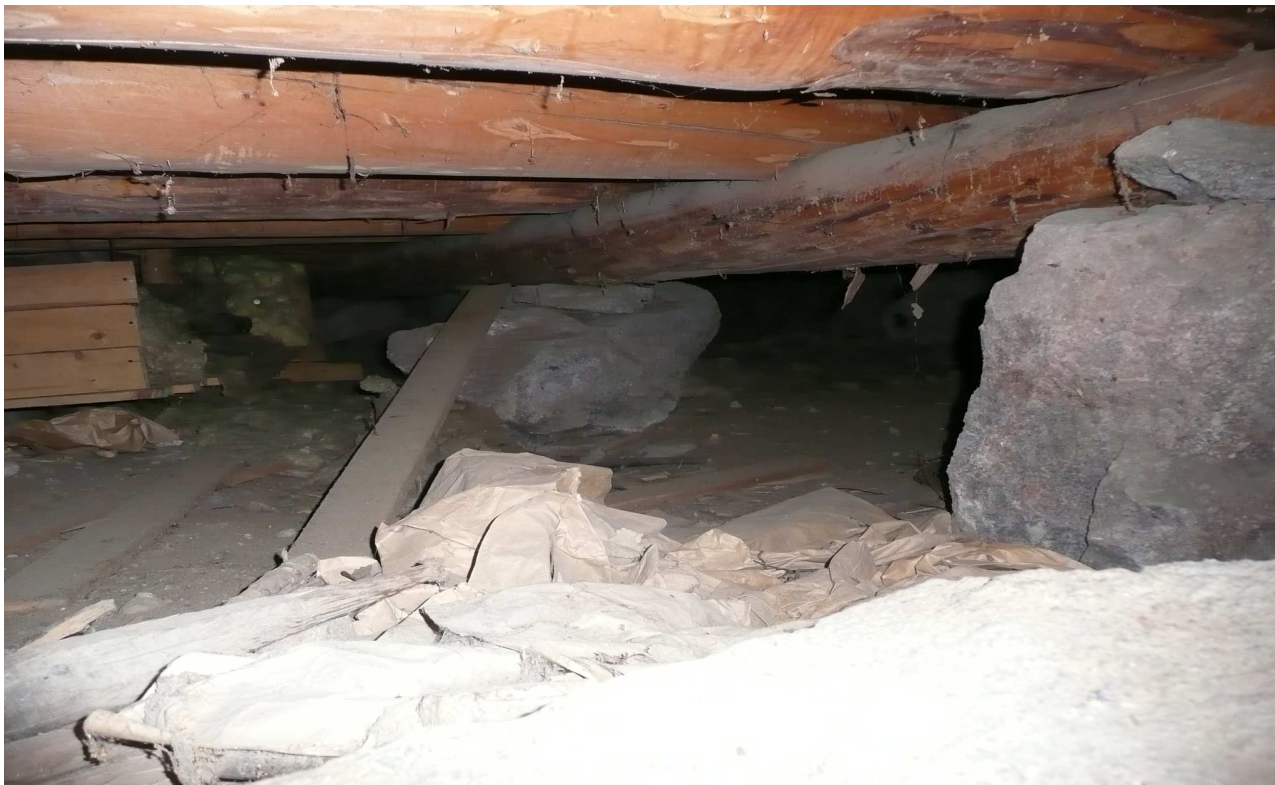
Kiinteistökatselelmuksessa tehtyjen havaintojen perusteella rakennuksen alapohjana toimii puurakenteinen tuuletettu alapohja. Puualapohja tukeutuu lohkottuihin kiviin (**RAK-kuva 1**). Alapohjan tuuletus on hoidettu perusmuurissa olevien aukkojen avulla. Aukoista puuttuu verkot. Näin ollen pieneläinten pääsy alapohjatilaan on esteetön. Aukkoihin tulisi asentaa tiheäsilmäiset teräsverkot tarkastelujakson alkupuolella.

R-kuva 1. Rakennuksen alapohjatilaa.

Asennetaan alapohjatilan aukkoihin tiheäsilmäiset teräsverkot. Toimenpiteet tulee suorittaa vuonna 2009.

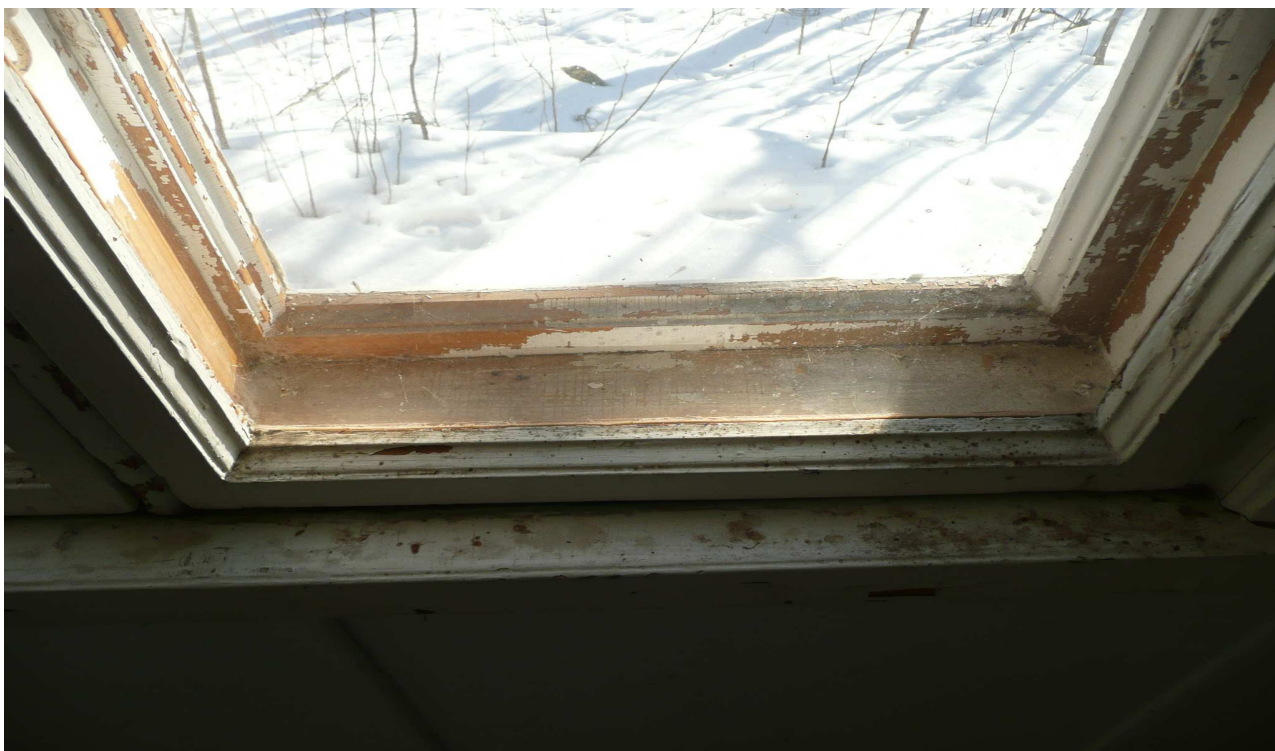
Puuikkunat ovat suhteellisen tyydyttävässä kunnossa. Ulkopuitteissa, varsinkin pohjoispuolen, on todettavissa maalipinnan voimakasta kulumaa ja lohkeamia (**RAK-kuva 2 ja 3**). Muut ikkunat ovat hyvässä kunnossa. Pohjoispuolen puuikkunoiden kunnostukset ajoittuvat tarkastelujakson alkupuolelle.

R-kuva 2. Puuikkunoiden vaurioita.

Suoritetaan pohjoispuolen puuikkunoiden kunnostukset ja maalaukset. Toimenpide tulee suorittaa vuonna 2017.

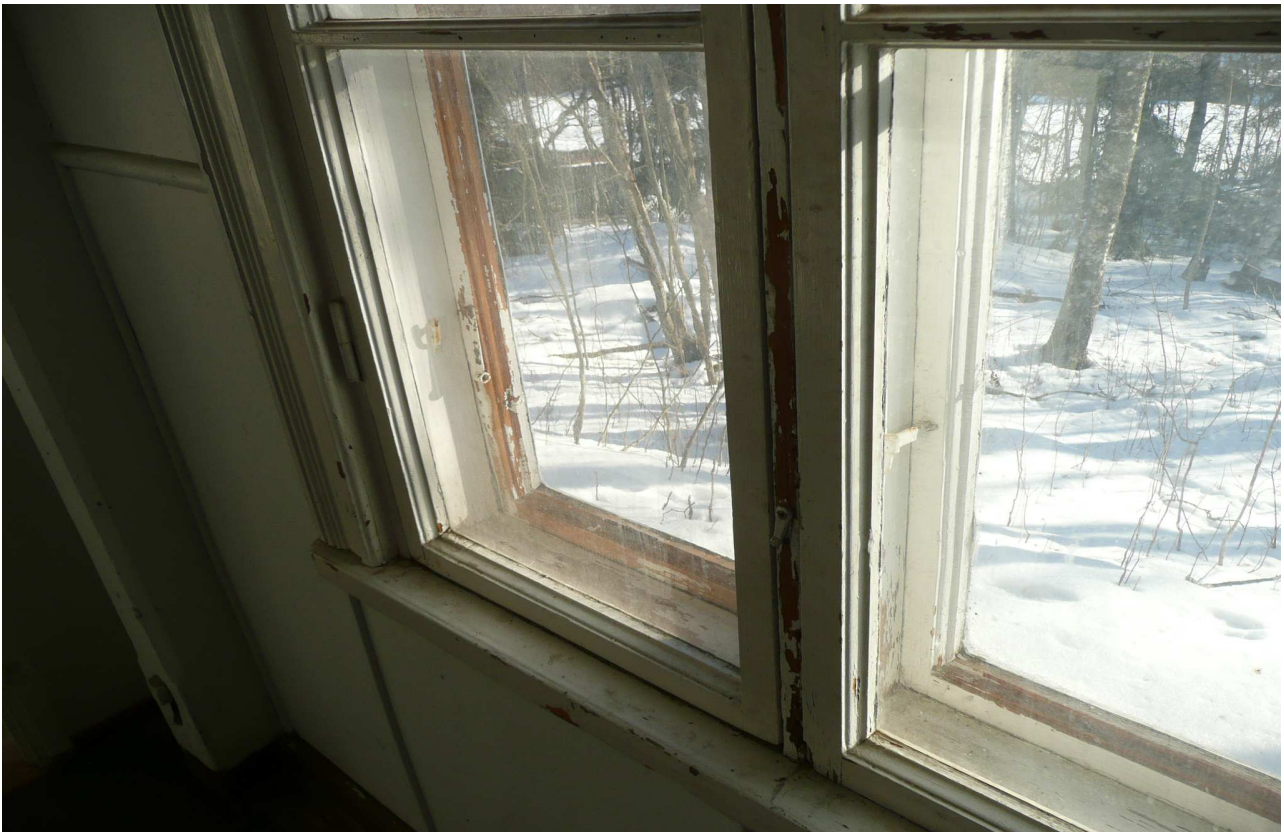
R-kuva 3. Puuikkunoiden vaurioita.

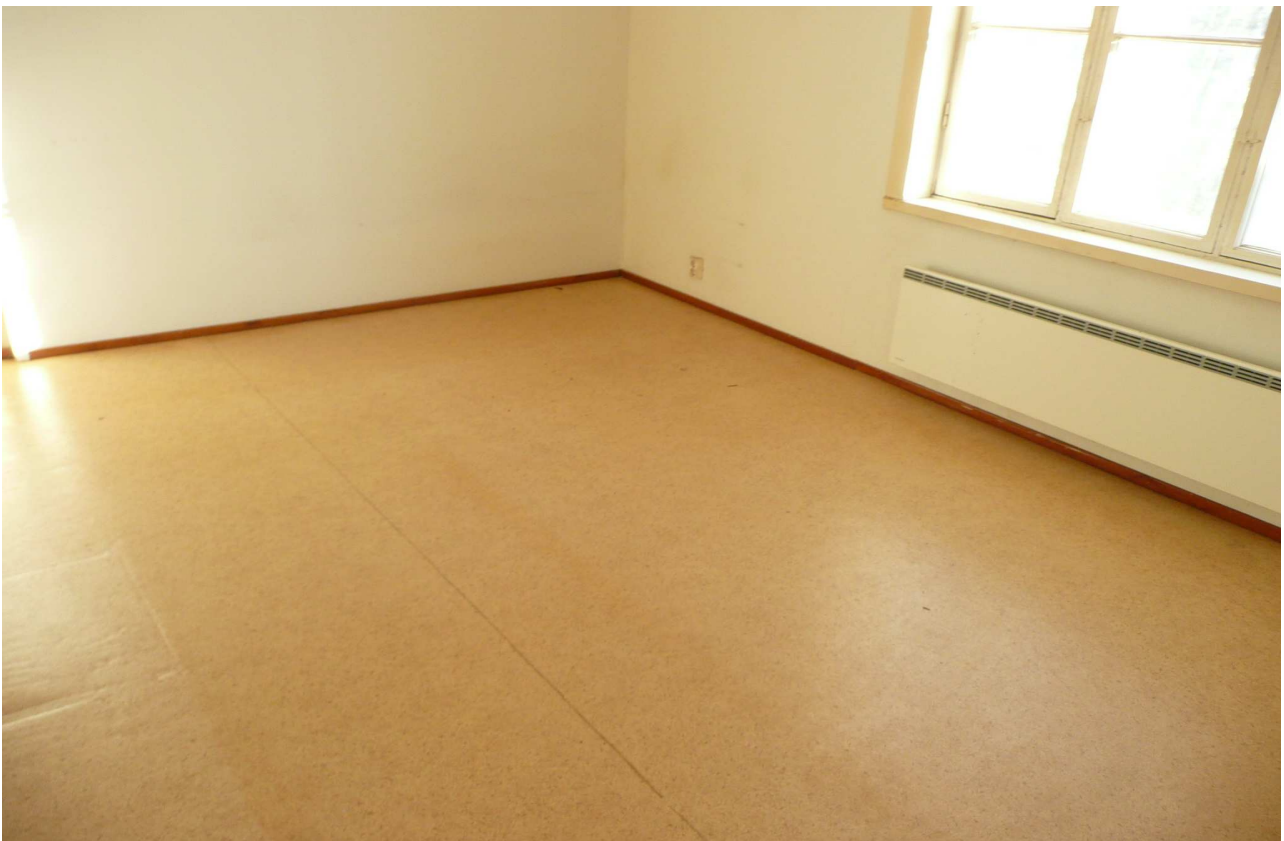
Seinät ovat maalattuja puurakenteisia seiniä. Lattia on päällystetty muovimatolla. Katto on maalattu levykatto. Ovet ovat maalattuja puurakenteisia peiliovia. Pinnat kaipaavat kunnostusta (**RAK-kuva 4**). Pintojen kunnostus ajoittuu tarkastelujakson alkupuolelle.

R-kuva 4. Eteläpään tilan pintoja

Uusitaan muovimatot ja maalataan seinät sekä kunnostetaan väliovet. Toimenpide tulee suorittaa vuonna 2013.

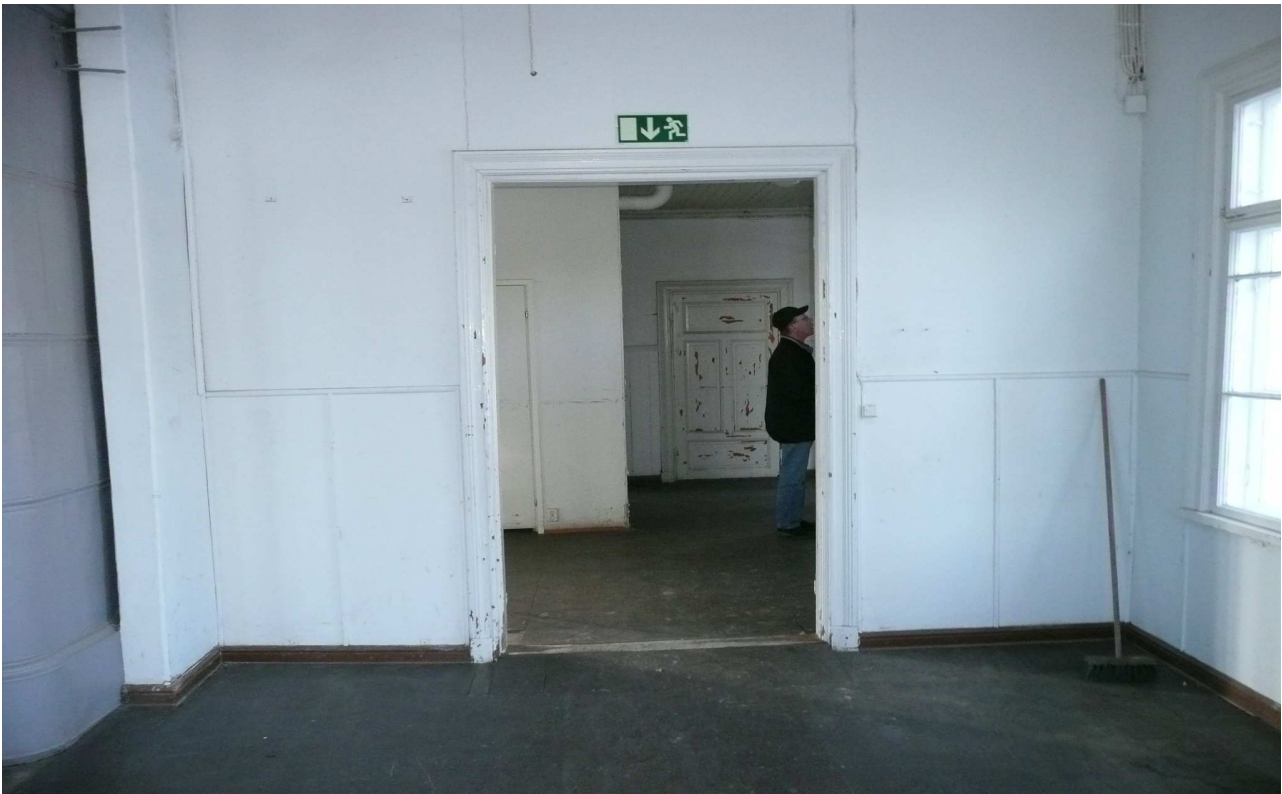
Seinät ovat maalattuja levyrakenteisia seiniä. Lattia on puulattia, jonka päälle on asennettu puuvanerilevyt tai muovimatto. Katot ovat maalattuja lautakattoja ja levykattoja. Ovet ovat maalattuja puurakenteisia peiliovia. Pinnat kaipaavat kunnostusta (**RAK-kuva 5**). Pintojen kunnostus ajoittuu tarkastelujakson alkupuolelle.

R-kuva 5. Pohjoispäädyn tilan pintoja.

Uusitaan lattiapinnoitteet ja maalataan seinät sekä kunnostetaan väliovet. Toimenpide tulee suorittaa vuonna 2013.

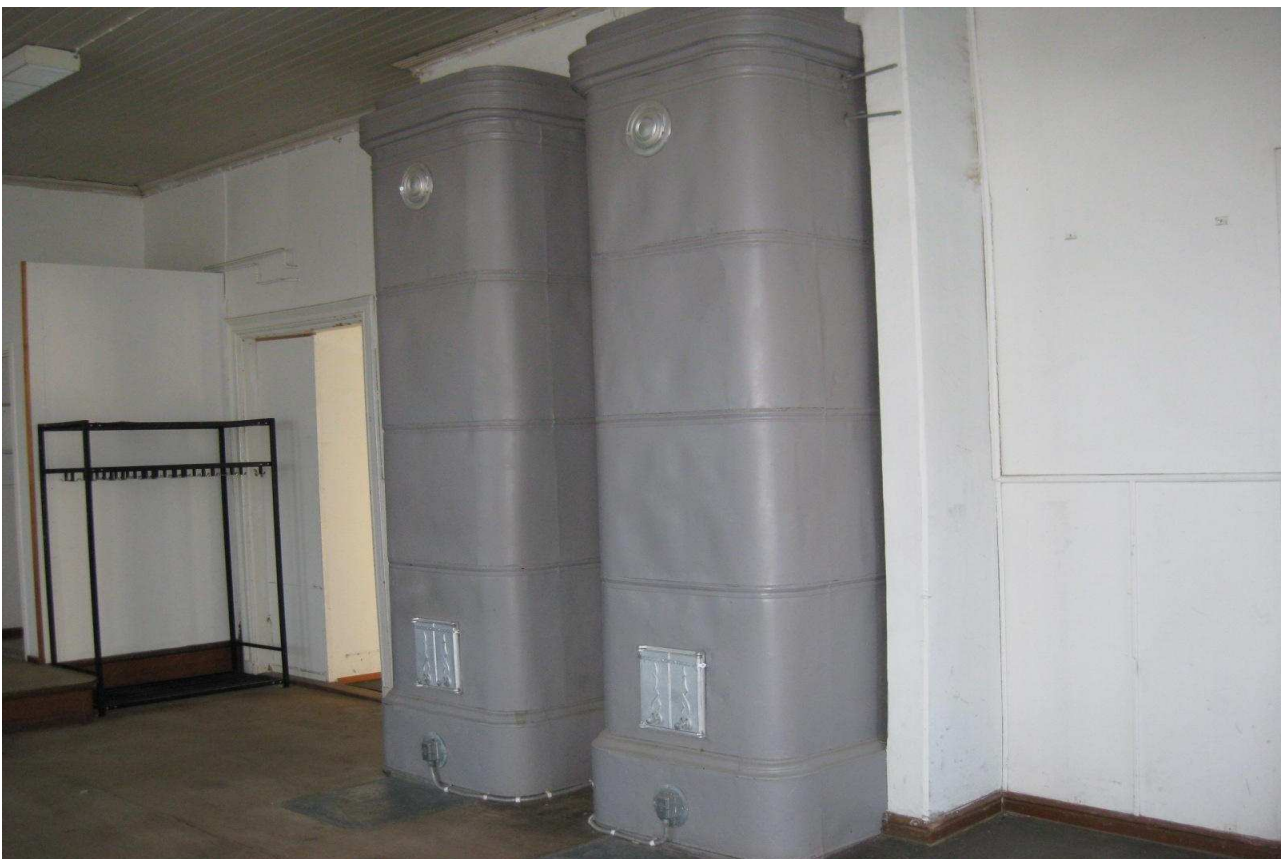
Rakennus on varustettu suoralla sähköpatterilämmityksellä ja varaavalla sähkölämmityksellä. Rakennuksessa on vanhoihin pystyuuneihin asennettu sähkövastukset (**LVI-kuva 1**). Lisäksi kohteessa on vielä pystyuuneja, joissa ei ole sähkövastuksia (**LVI-kuva 2**). Pystyuunit sijaitsevat ensimmäisessä kerroksessa. Uunit ovat pääosin rakennettu tiilestä ja pinnoitettu pellillä. Uuneissa on poistoilmahormit, joissa on avattavat poistoilmaventtiilit. Mikäli uuneja aiotaan käyttää, tulisi niiden kunto selvittää ja samalla tulee selvittää savuhormien kunto.

LVI-kuva 1. Yleiskuva pystyuuneista, joissa on vastukset.

Pystyuunien ja savuhormien kunnan selvitys. Toimenpide tulee suorittaa vuonna 2009.

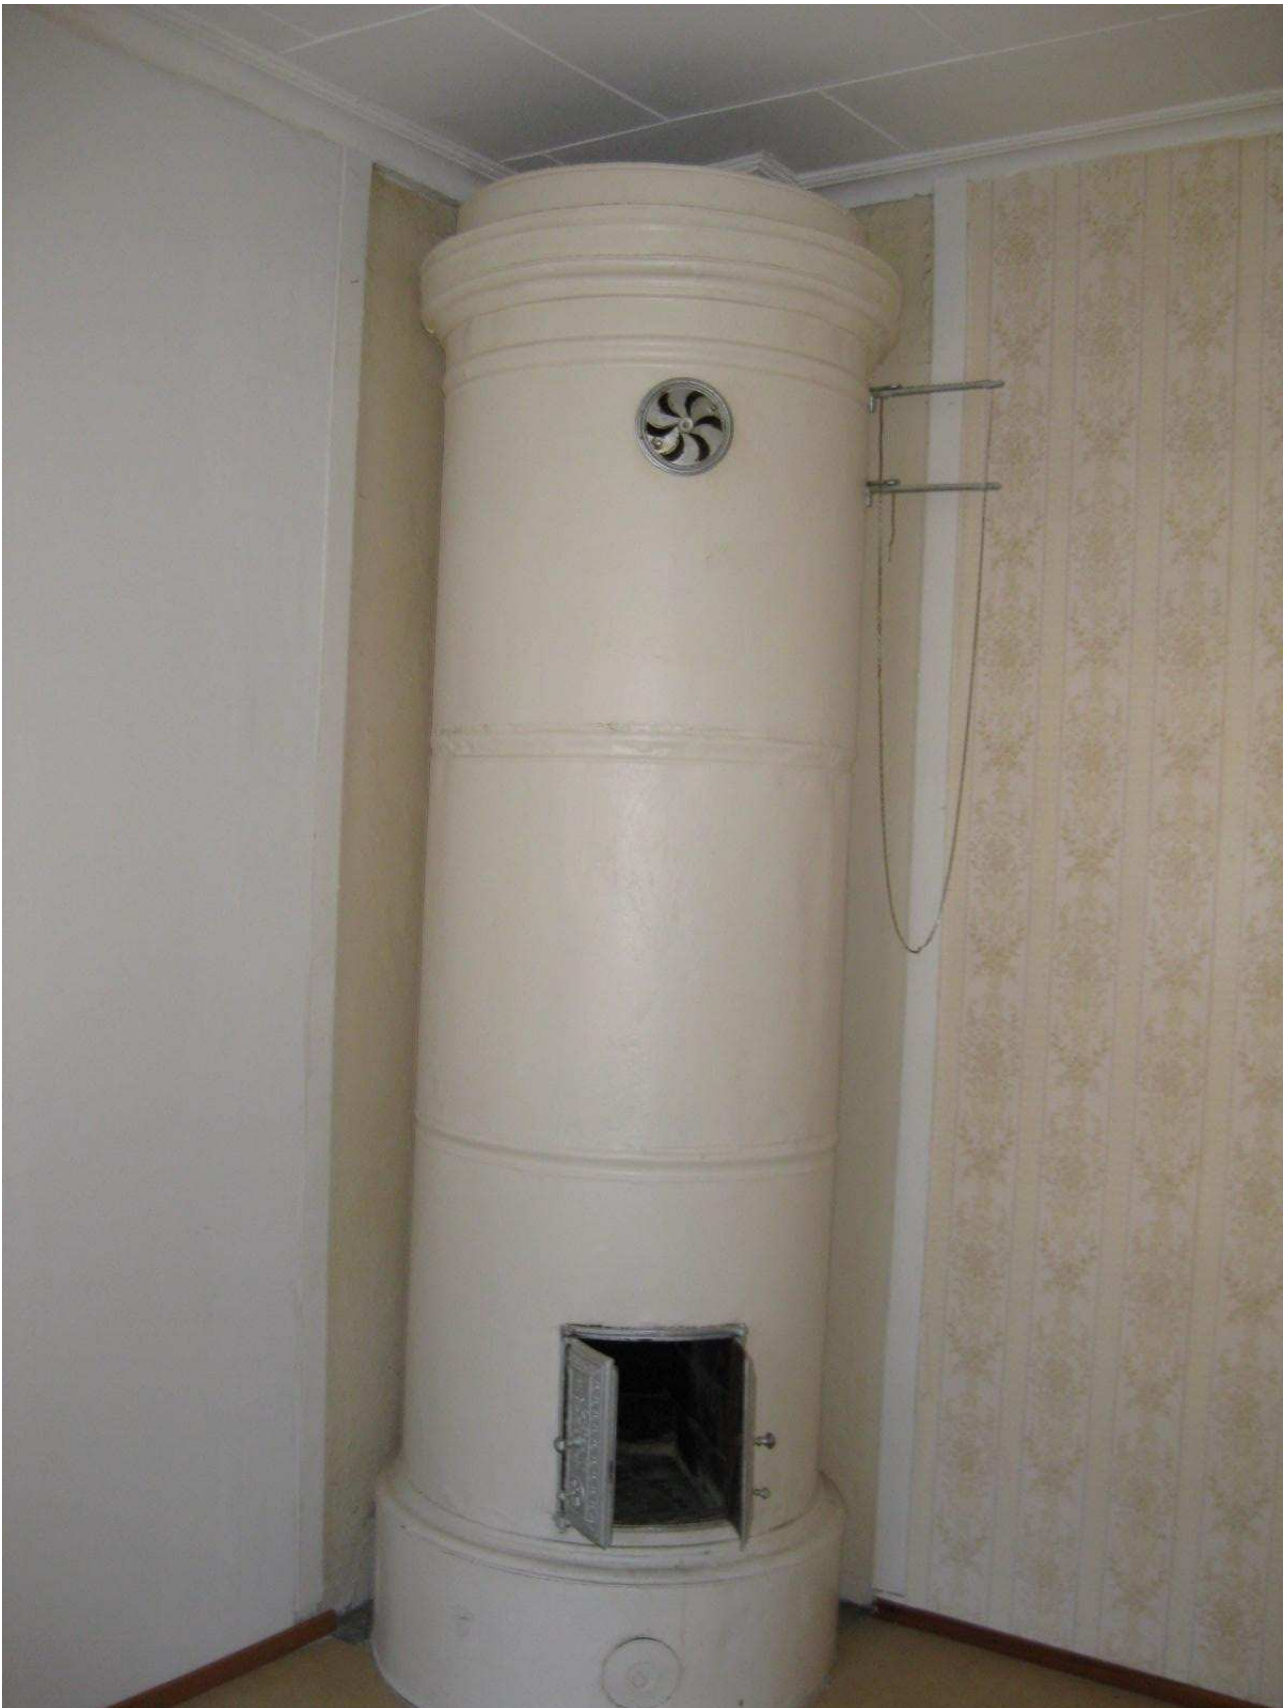
LVI- kuva 2. Yleiskuva pystyuunista.

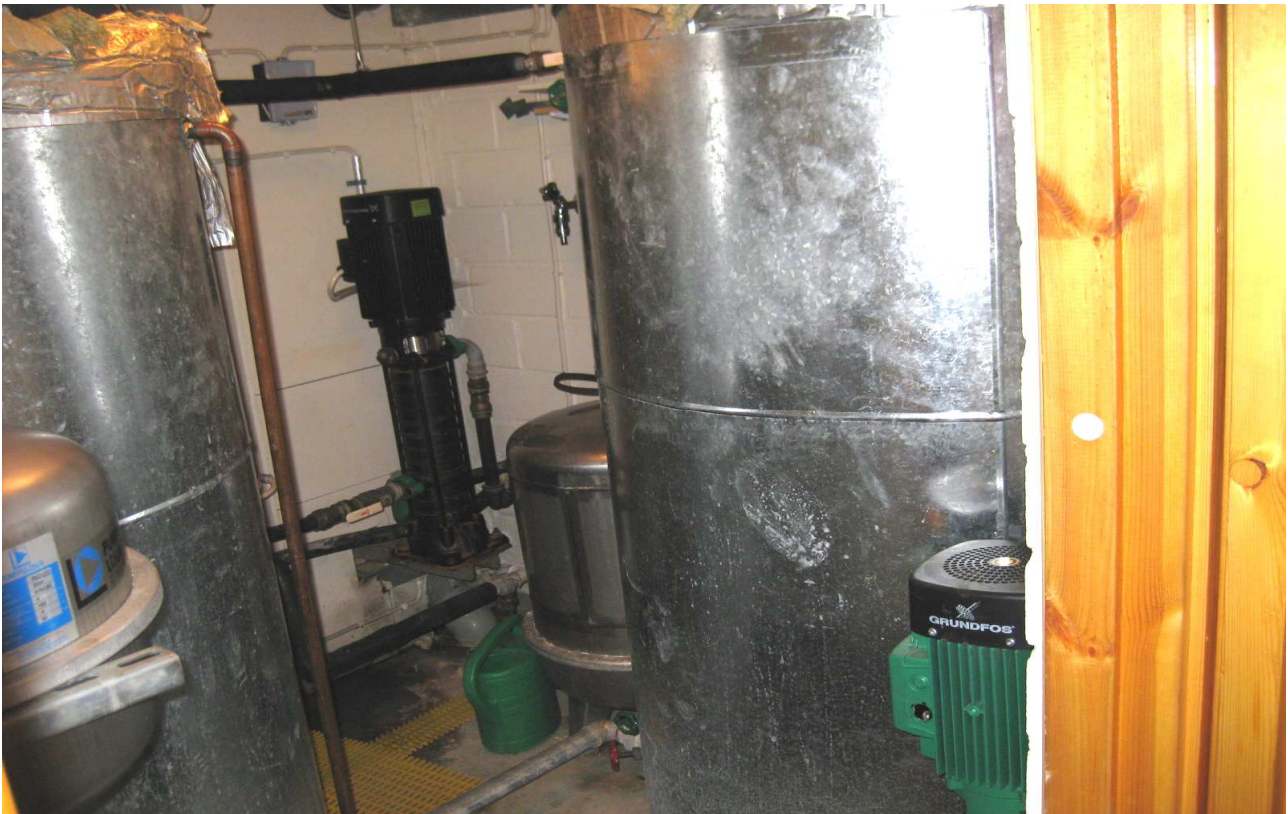
Kiinteistö on liitetty Seutulan ent. nuorisotalon pumppaamoon. Porakaivon pumppu ja paineenkorotuspumppu sijaitsevat Seutulan ent. nuorisotalon kellarikerroksen pumppuhuoneessa (LVI-kuva 3). Kiinteistön lämmin käyttövesi tuotetaan lämminvesivaraajilla, joita on 3 kpl. Varaajat sijaitsevat ensimmäisen kerroksen siivouskomerossa ja WC- tiloissa. Lisäksi yläkerrassa on yksi lämminvesivaraaja.

LVI-kuva 3. Yleiskuva kellarikerroksen pumpuhuoneesta.

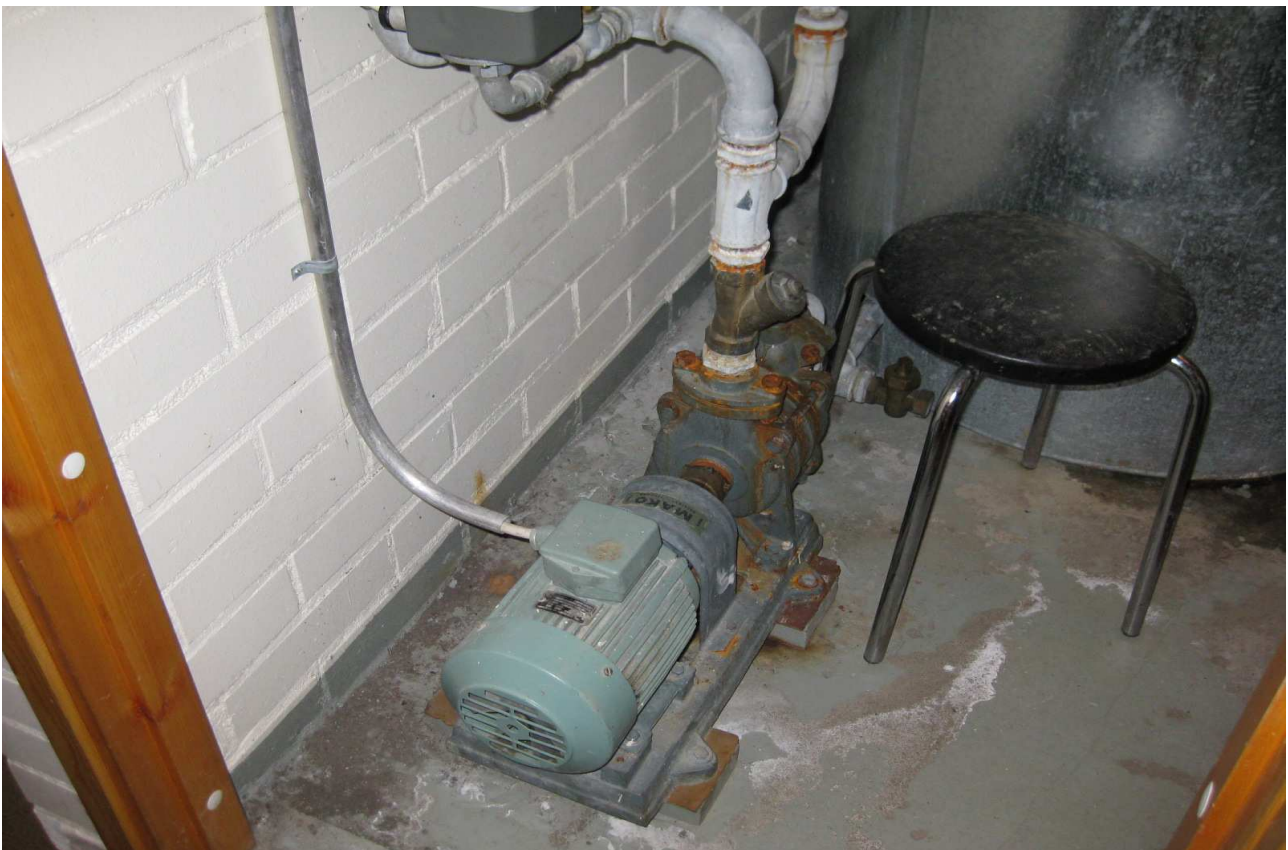
LVI-kuva 3. Yleiskuva paineenkorotuspumpusta.

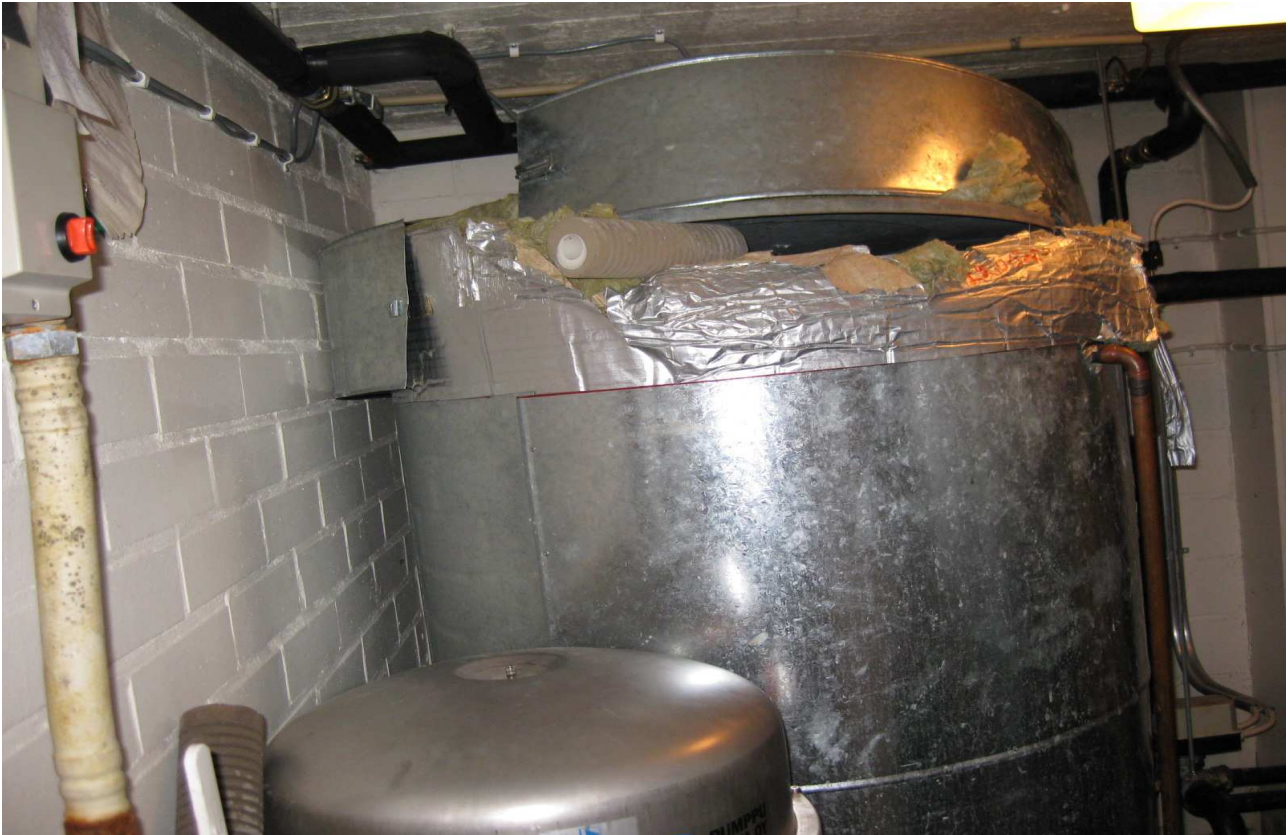
Seutulan ent. nuorisotalon porakaivon pumppu ja paine-astiat ovat uusittuja laitteita. Järjestelmään kuuluu lisäksi 2 kpl 700 litran varaajasäiliöitä, jotka ovat alkuperäisiä säiliöitä (LVI-kuva 4). Paineenkorotuspumppuna toimii Makon valmistama pumppuasema (LVI-kuva 5). Laitteet ovat välttävissä kunnossa ja laitteet tulee tarkastaa ja huoltaa ensitilassa, koska pumppuhuoneen lattialla oli vettä, niin laitteet vuotavat jostain.

LVI-kuva 4. Yleiskuva käyttöveden varaaajasäiliöistä.

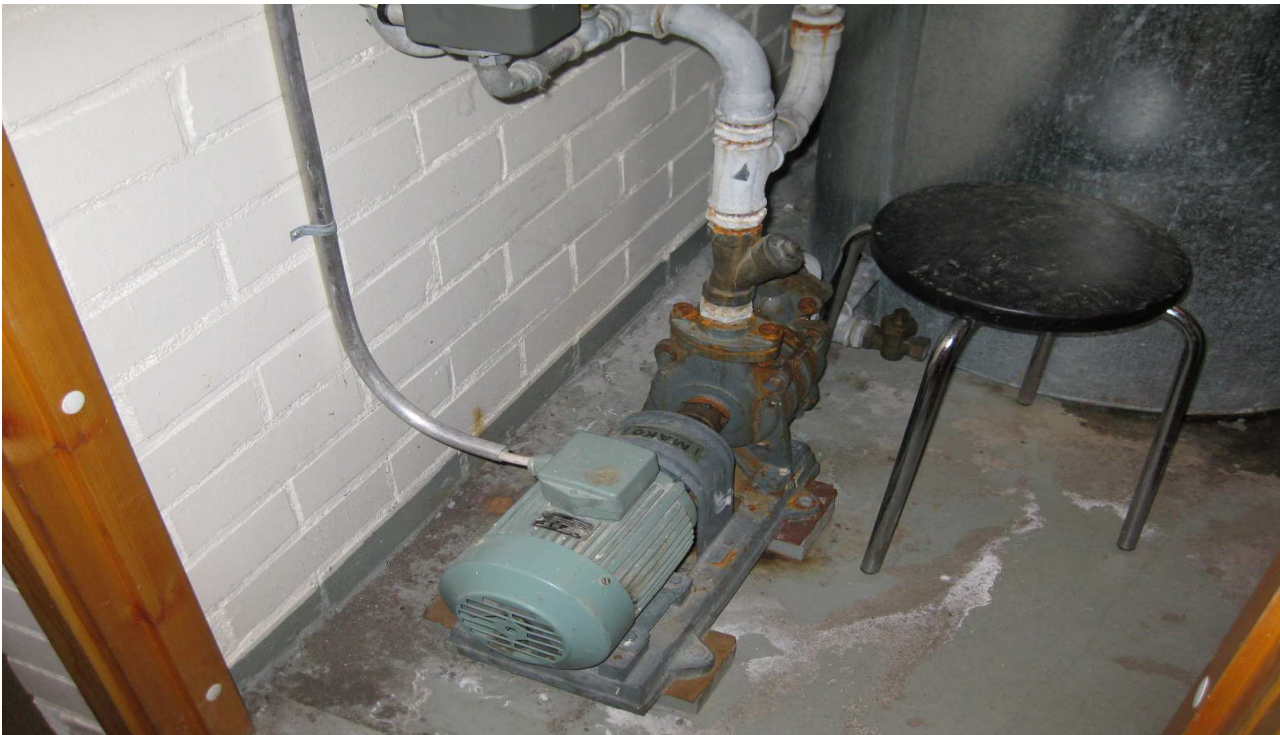
LVI-kuva 5. Yleiskuva paineenkorotuspumpusta, joka on Seutulán ent. nuorisotalossa.

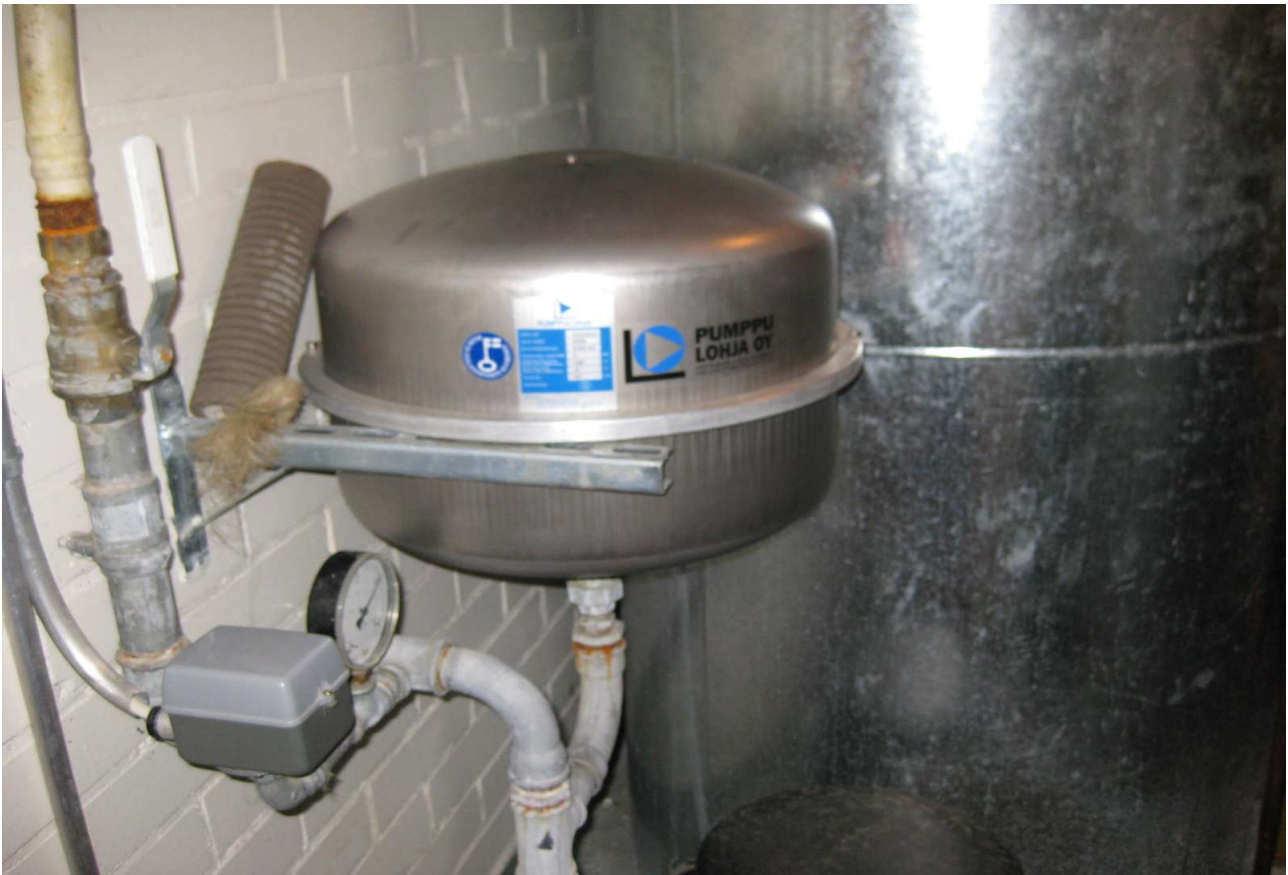
LVI-kuva 6. Yleiskuva käyttövesiverkoston venttiilistä.

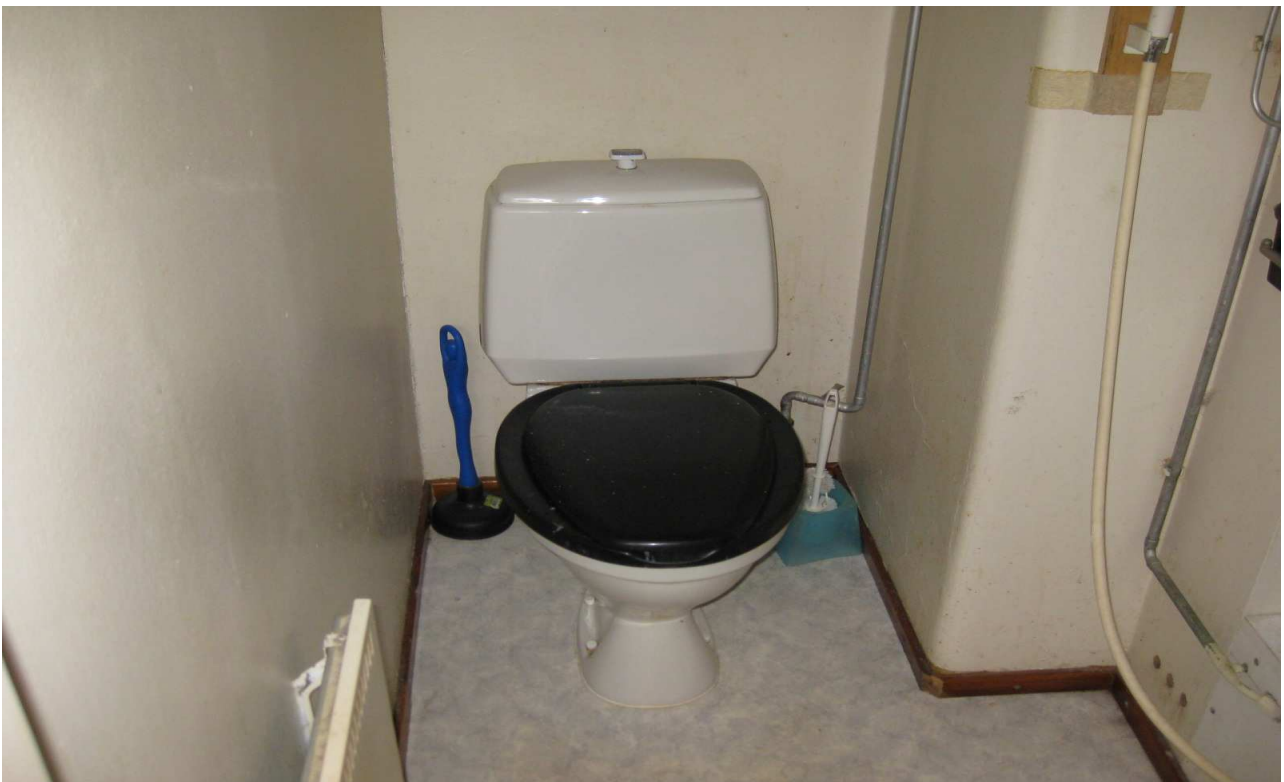
Rakennuksen vanhat vesi- ja viemärikalusteet ovat tyydyttävässä / välttävää kunnossa. Vesi- ja viemärikalusteissa on havaittavissa paikoin jo jäykkyyttä ja paikoin lievää tiivistävuotoa. Vesi- ja viemärikalusteiden kokonaisvaltainen uusinta on edessä tarkastelujakson alkupuolella. Kalusteet tulisi tarkastaa ja käydä läpi kokonaisuudessaan ennen uusintaa ja korjata niissä havaitut puutteet (mm. kiinnitykset, yms.).

LVI-kuva 7. Yleiskuva vesikalusteista.

Rakennuksen vanhat vesi- ja viemärikalusteet tulee tarkastaa ja pikaista korjausta vaativat puutteet tulee korjata välittömästi. Samalla tulee tarkastaa alakerran WC- laitteiden pumppaamot.

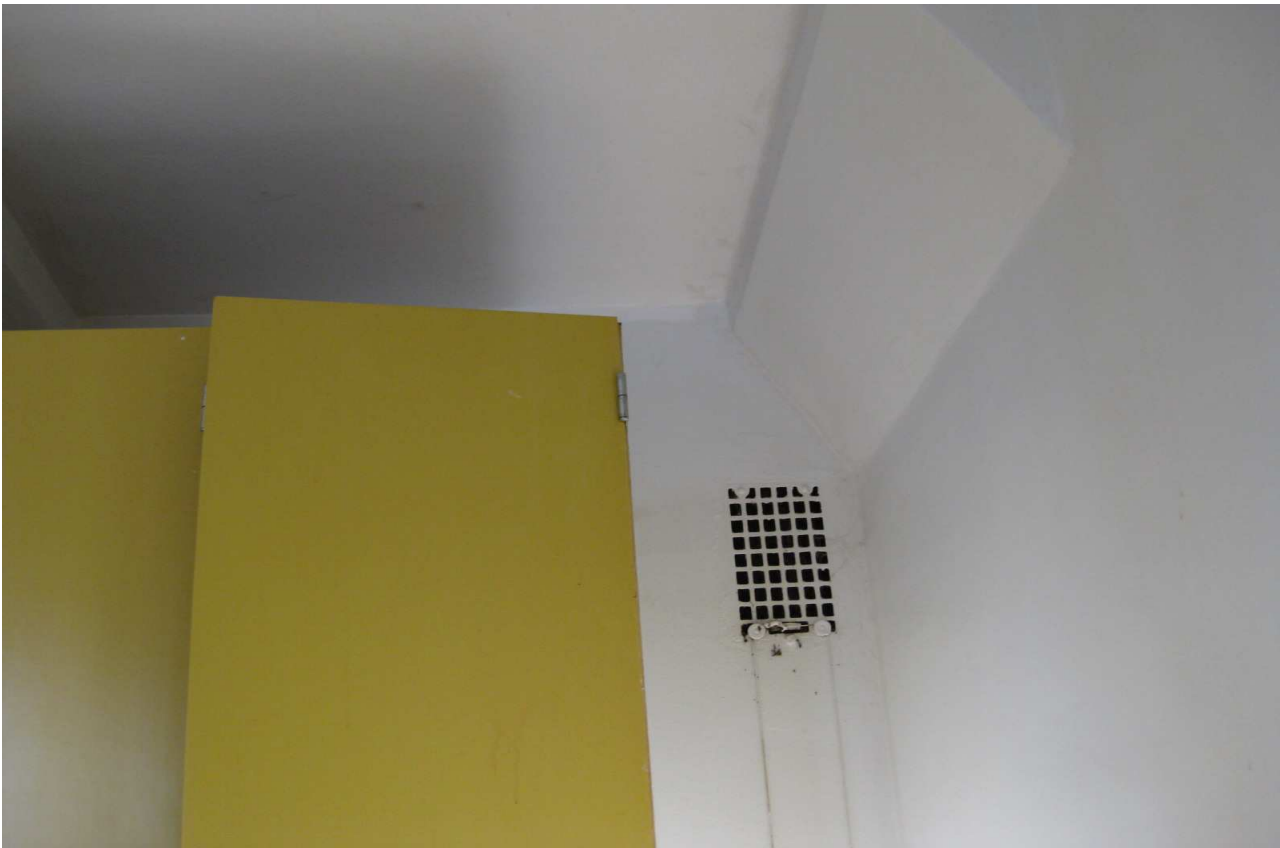
Keittiön ja WC- tilojen seinissä on korvausilmaluukkuja / ritilöitä (LVI-kuva 8), jotka ovat pääosin alkuperäisiä. Uuneissa on suljettavat poistoilmaventtiilit. Pääte-elimet ovat likaisia ja osin rikkonaisia, mutta nykyjärjestelmässä toimivia. Ilmavaihtoa on osin parannettu asentamalla korvausilmaventtiileitä seiniin (LVI-kuva 9). Korvausilmaventtiilit ovat tyydyttävässä kunnossa.

LVI-kuva 8. Yleiskuva poistoilmaritilästä.

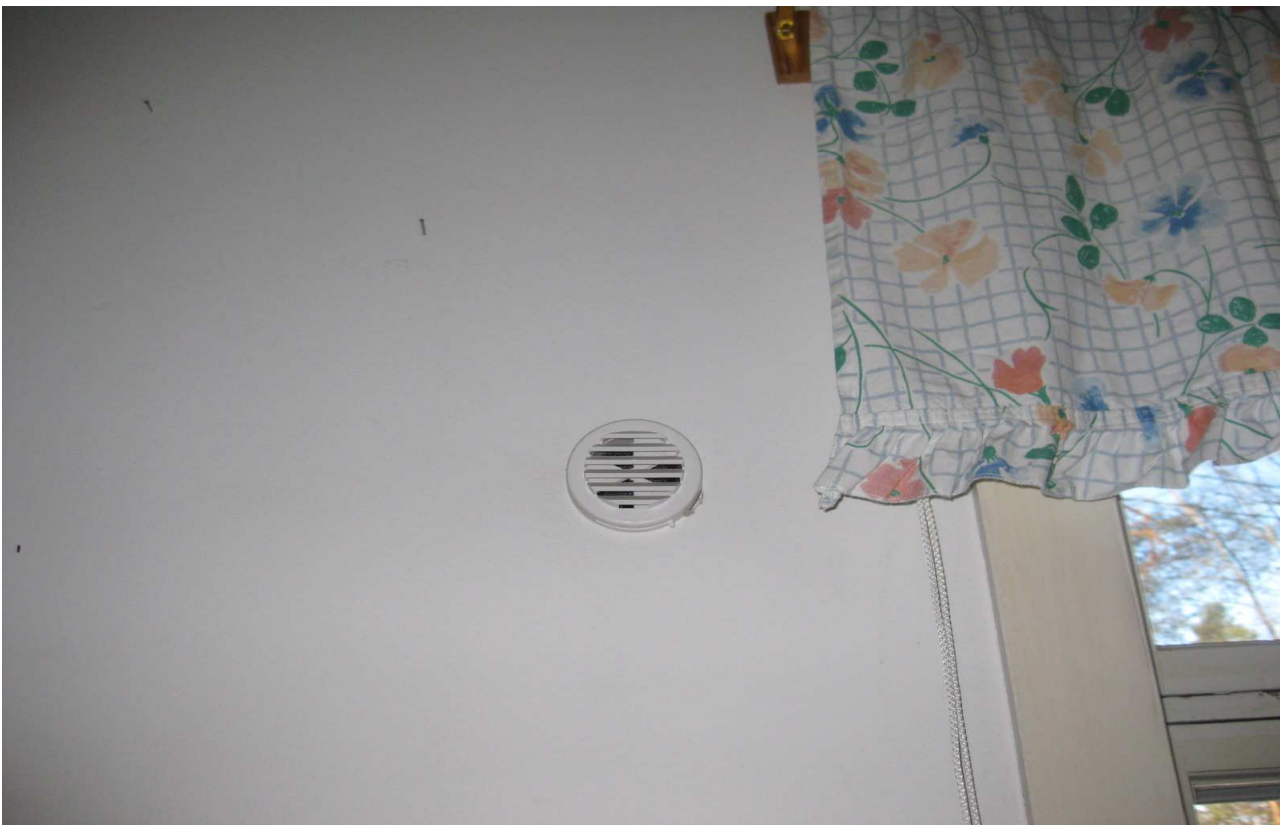
LVI-kuva 9. Yleiskuva korvausilmaventtiilistä.

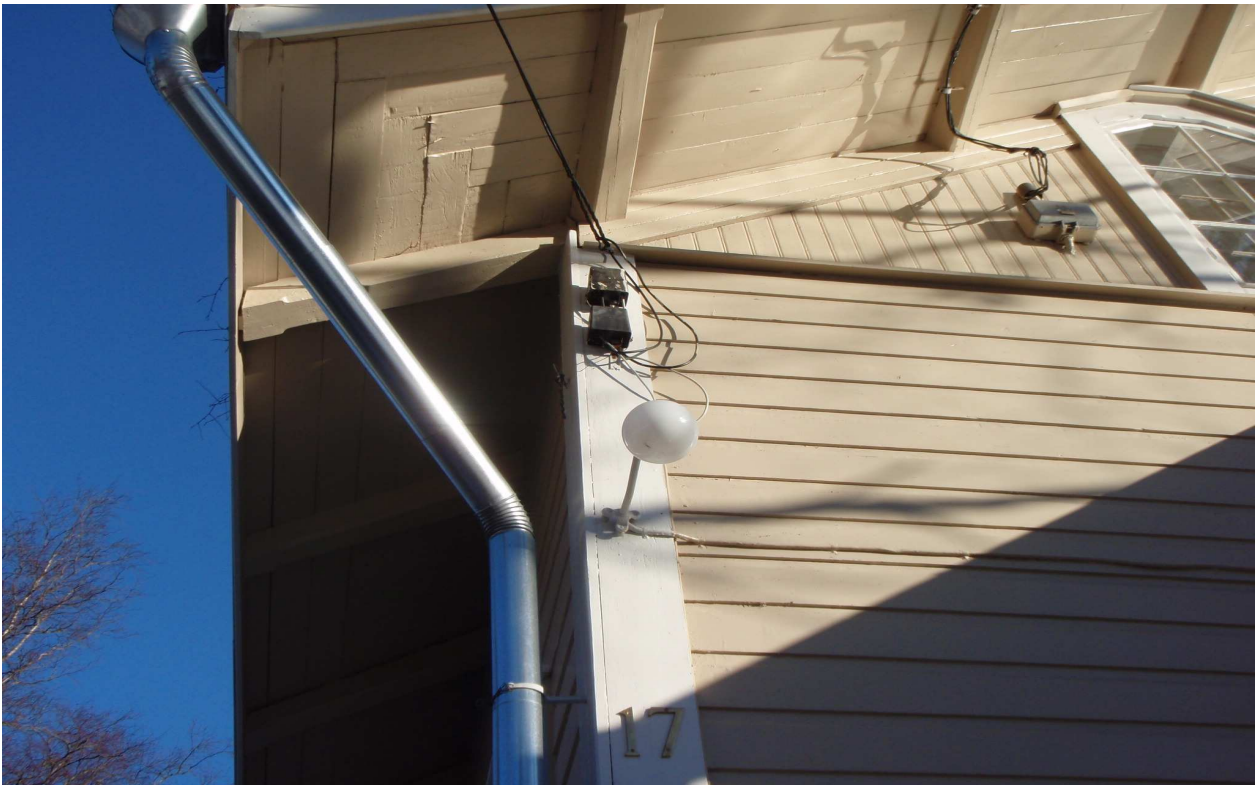
Rakennuksen sisäänkäyntien yhteyteen on asennettu valaisimet, joissa on valonlähteenä hehkulamput (**S-kuva 1**). Piha-alueella on pylväsvalaisimia, joissa valonlähteenä on HQL-lamput. Pylväät ovat n. 3,5 m korkeita teräspylväitä. Ulkovalaistusta ohjataan kellolla.

S-kuva 1. Sisäänkäynnin valaistus.

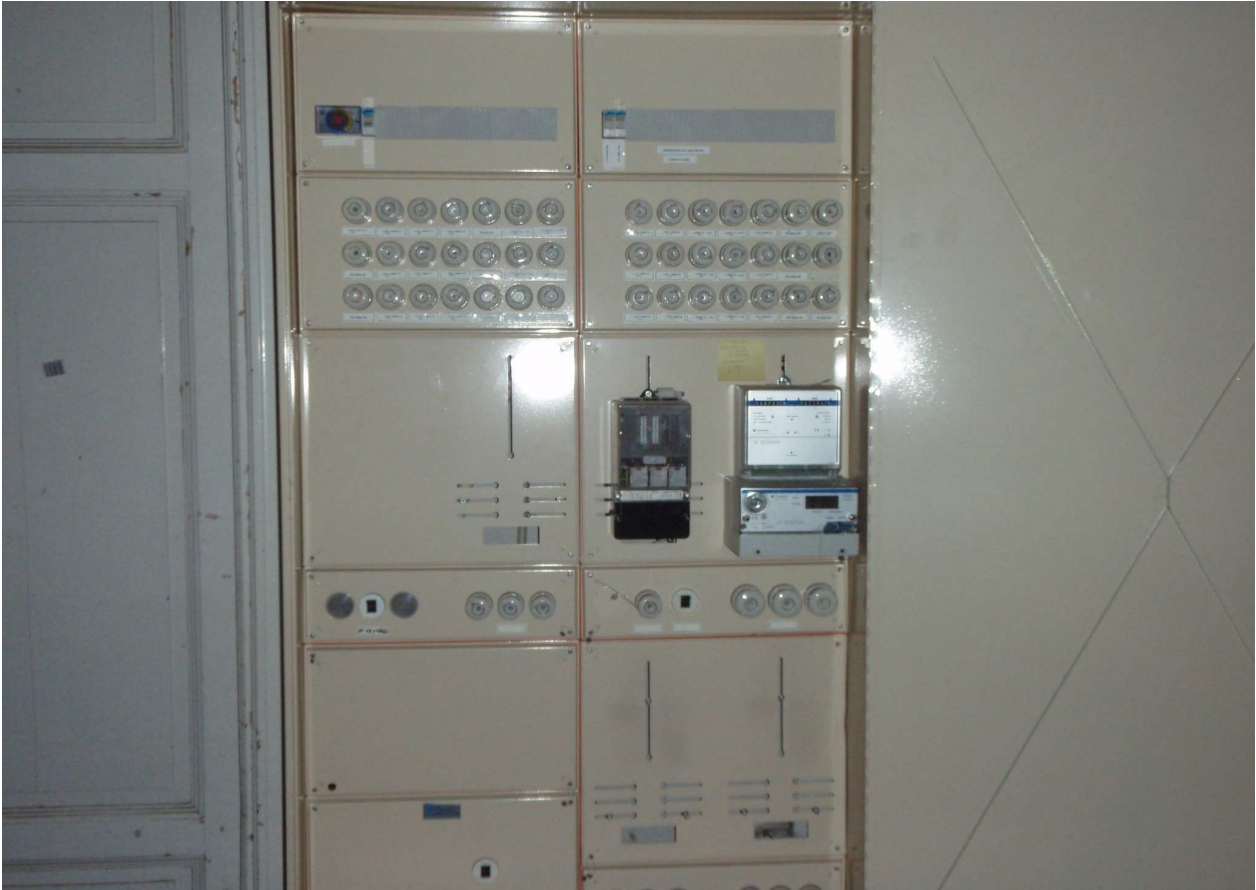
S-kuva 2. Sähköpääkeskus.

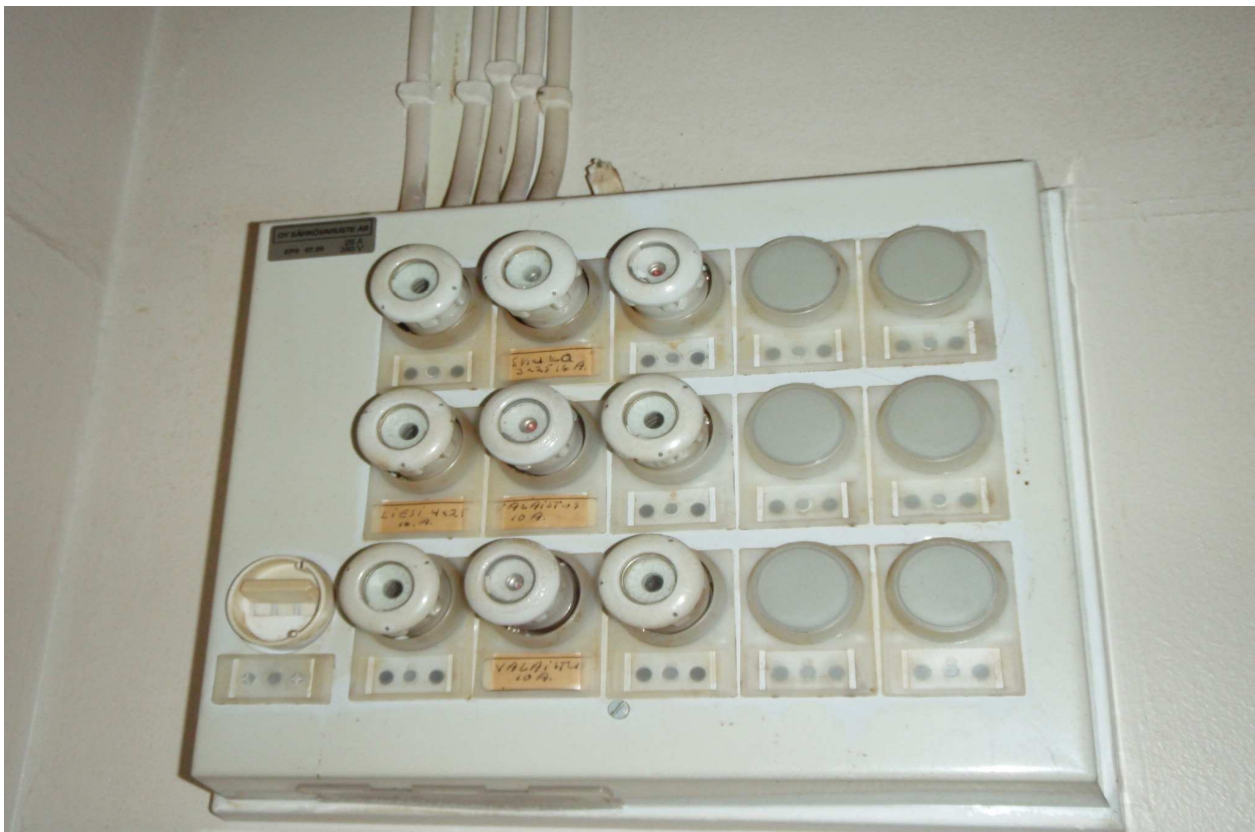
S-kuva 3. 1 krs. huoneiston sähkökeskus.

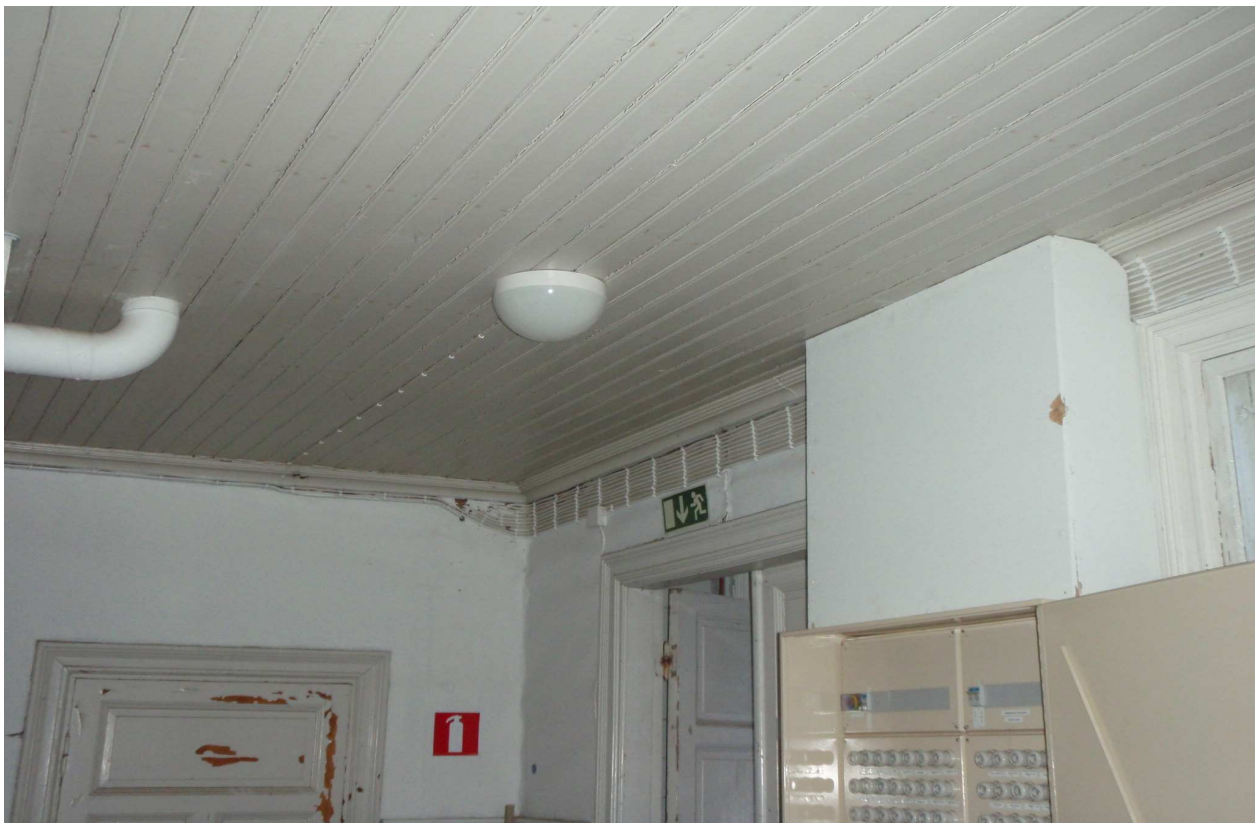
S-kuva 4. Sähköasennukset.
