## SEUTULAN ENTINEN KOULU

### LVIRS- TEKNINEN KUNTOARVIO

**Kuntoarvion ajankohta:** 01.04.2009  
**Raportin päiväys:** 21.04.2009  
**Tilaaajan yhteyshenkilö:** Mikko Krohn, Vantaan kaupunki, (09) 839 22377

**Kuntoarvion suorittajat:**  
Tekmanni Service Oy

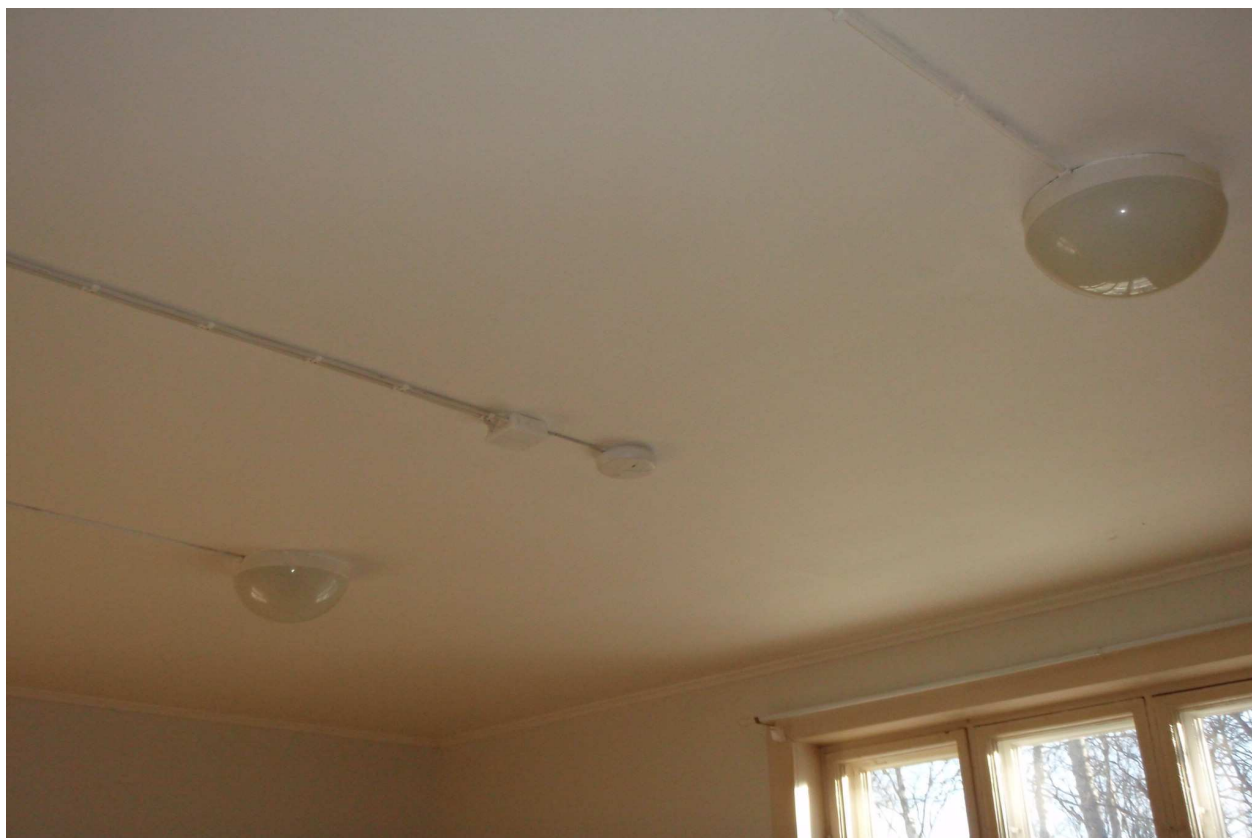
S-kuva 5. Huoneen valaistus.

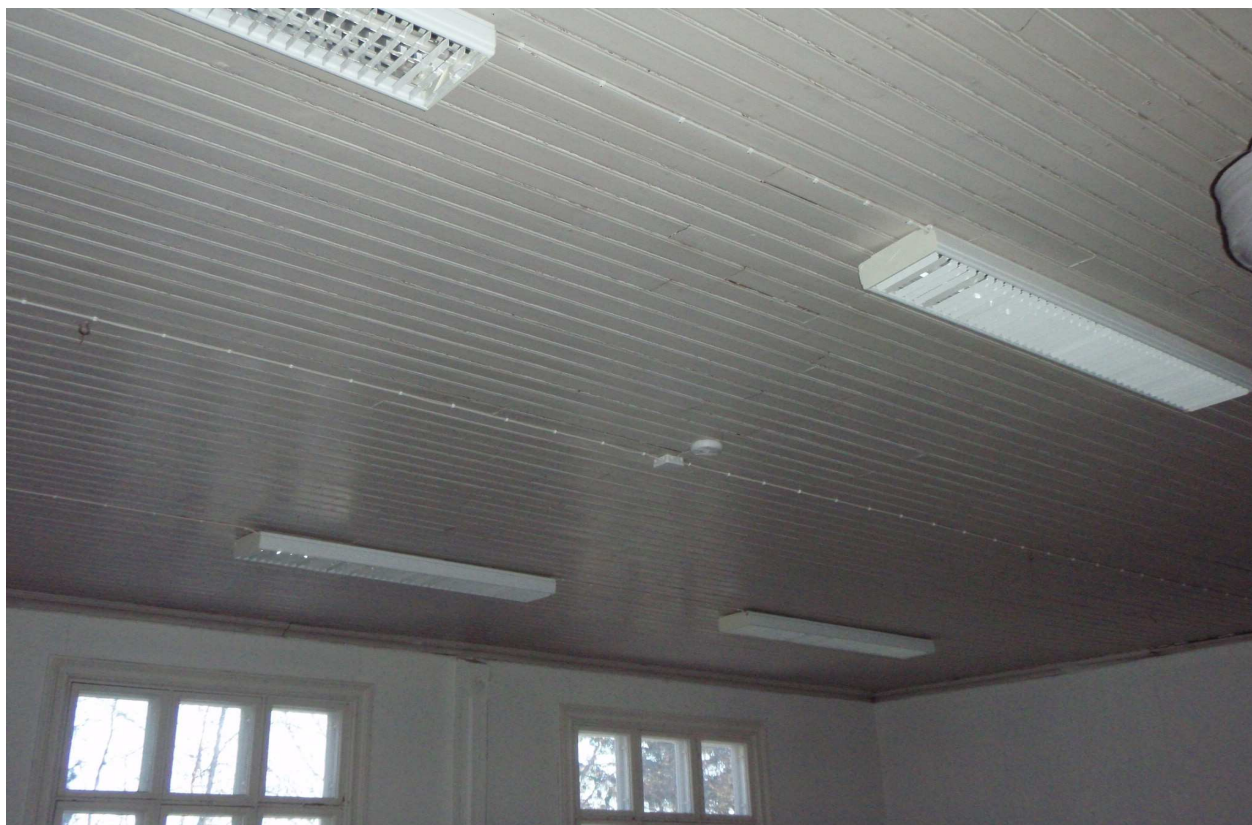
S-kuva 6. Luokkahuoneen valaistus.

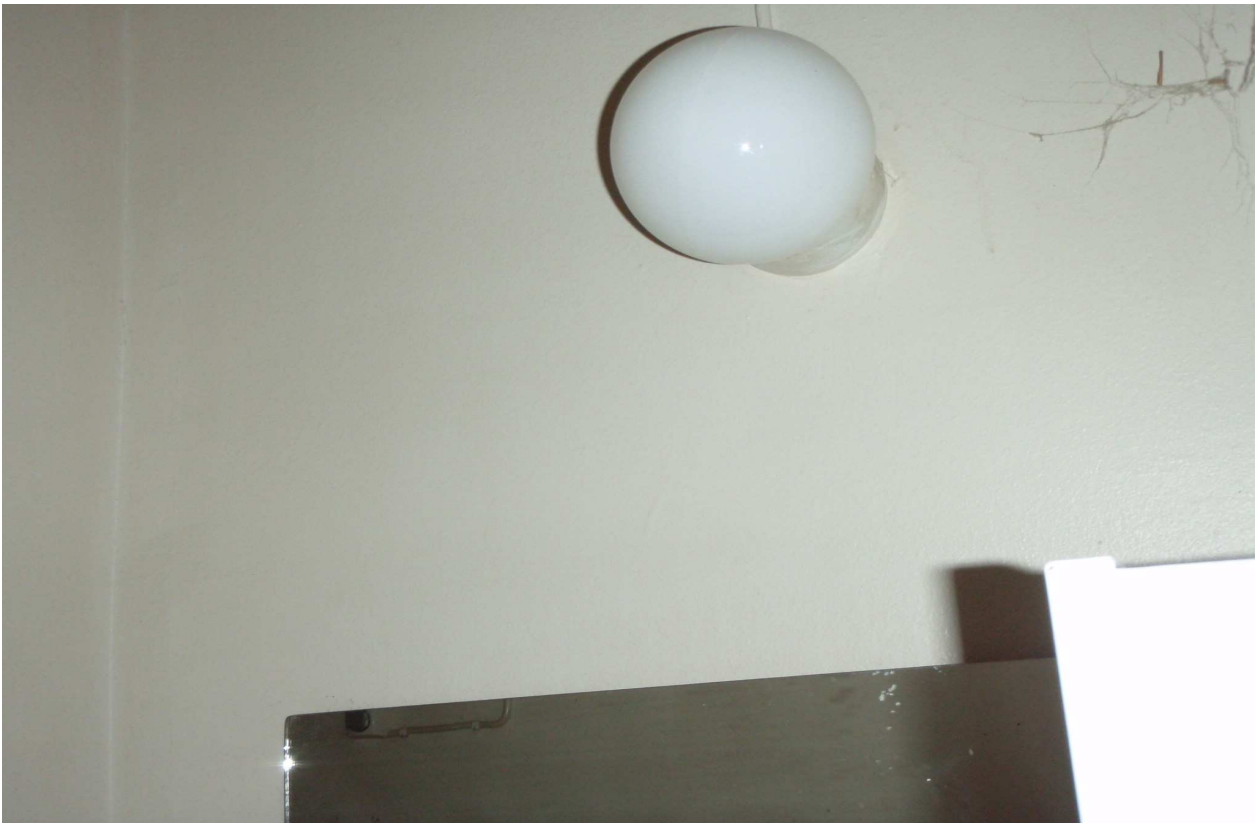
S-kuva 7. WC valaistus.

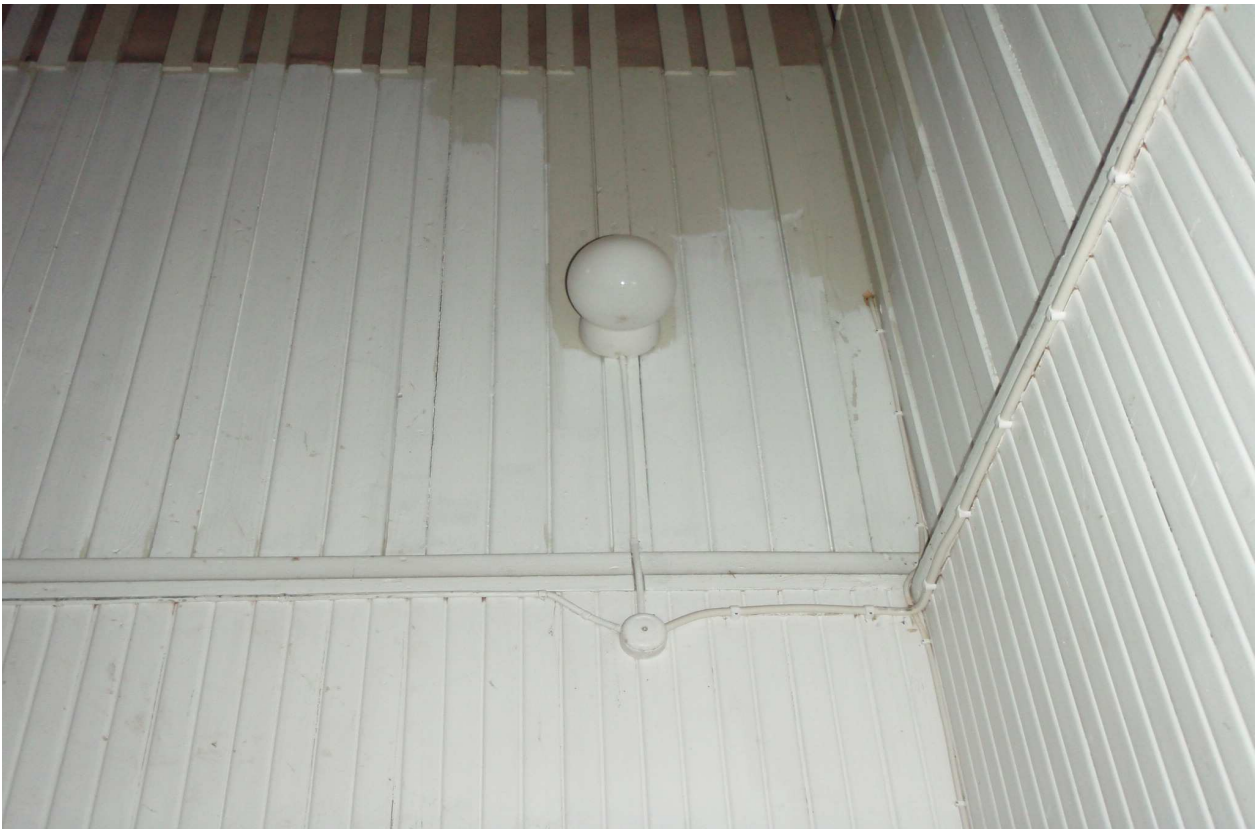
S-kuva 8. Porrashuoneen valaistus.

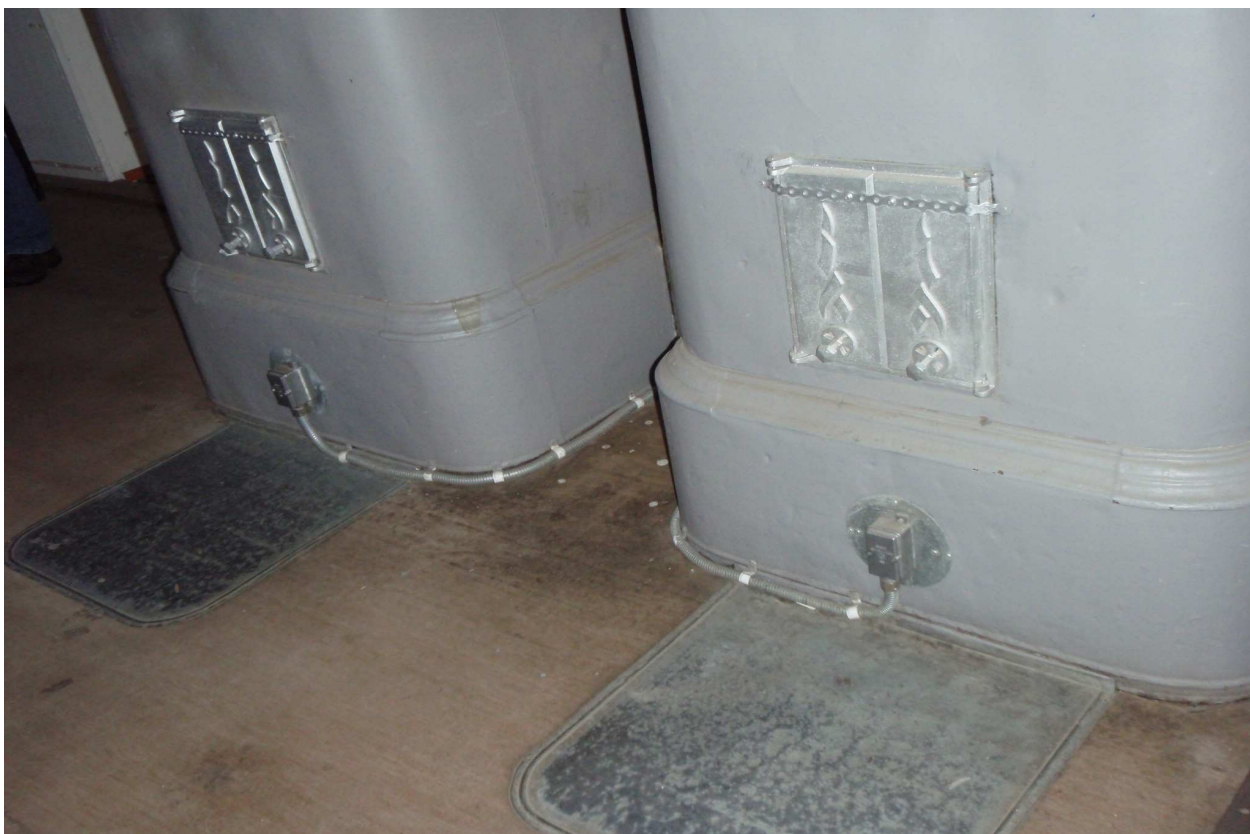
S-kuva 9. Uunin sähkövastuksen asennus.

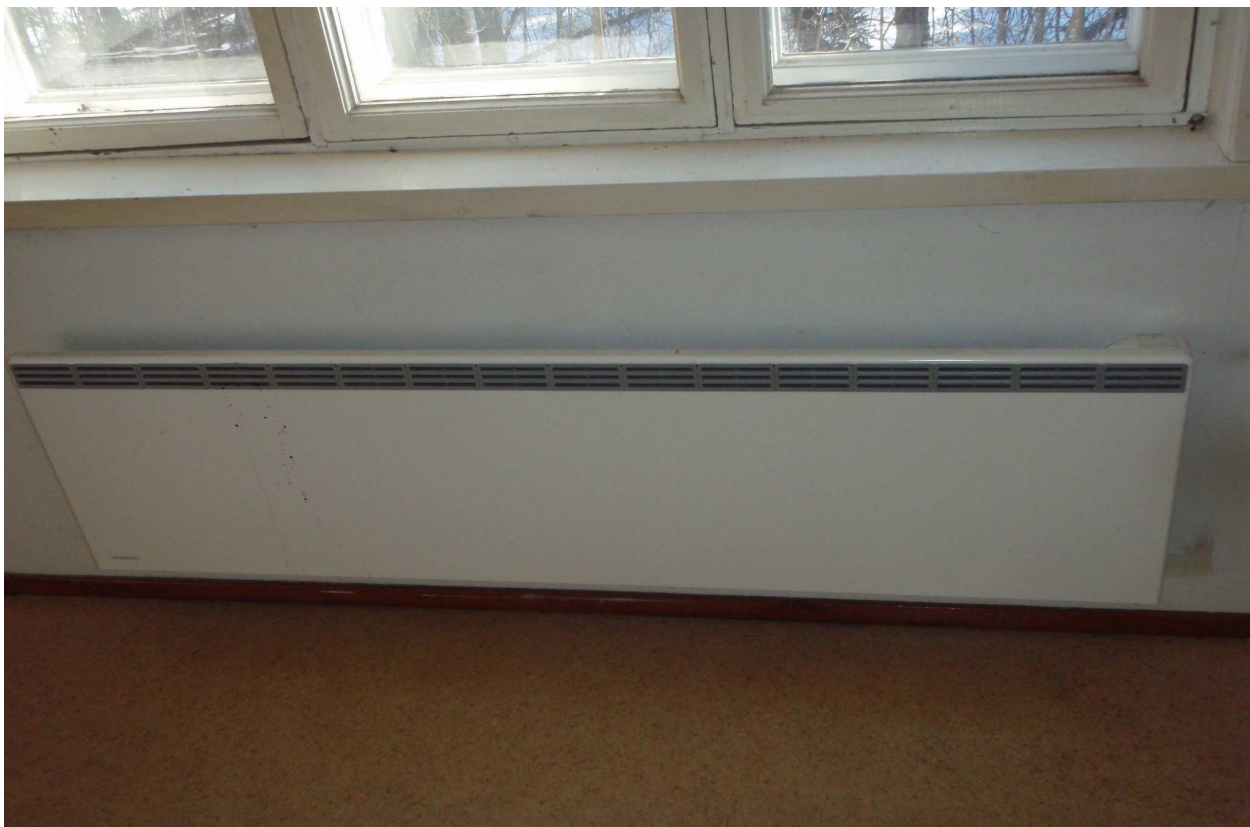
S-kuva 10. Virtauslämmitin.

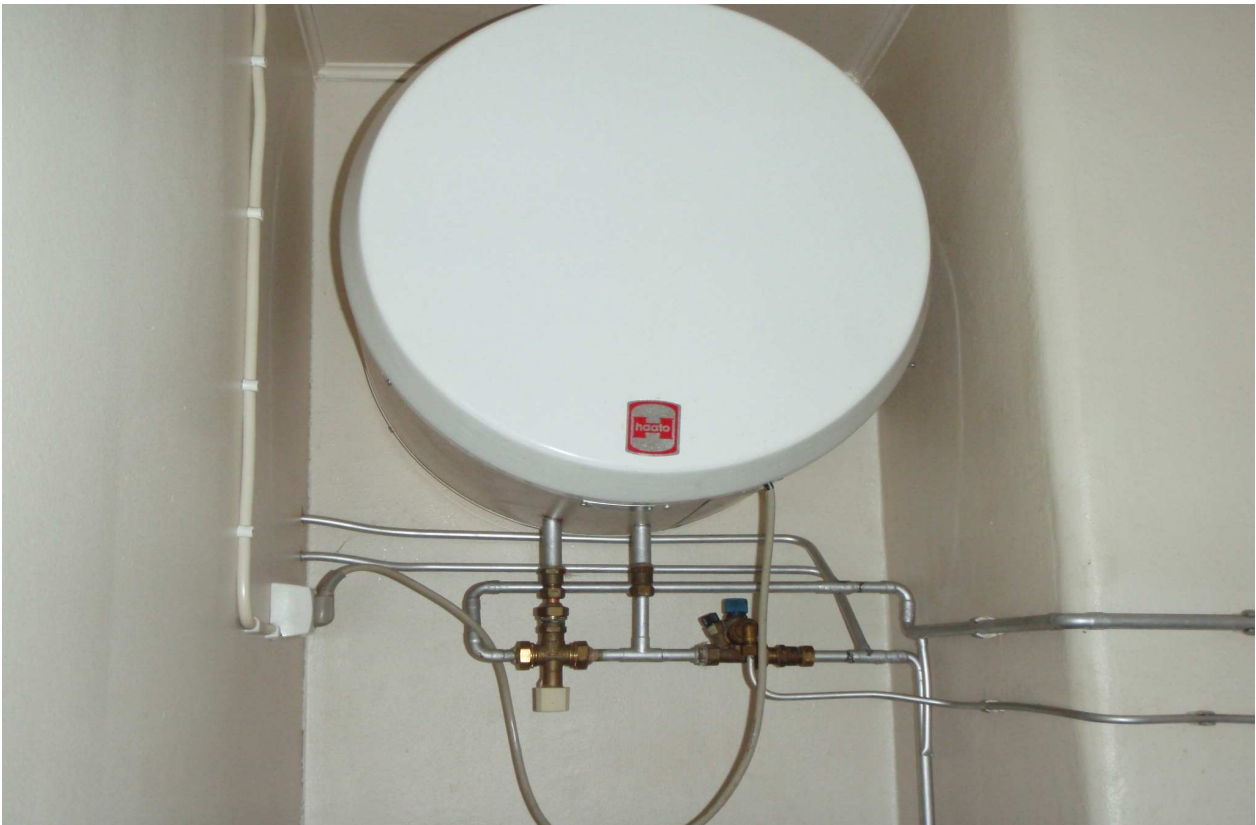
S-kuva 11. Lämminvesivaraaja.

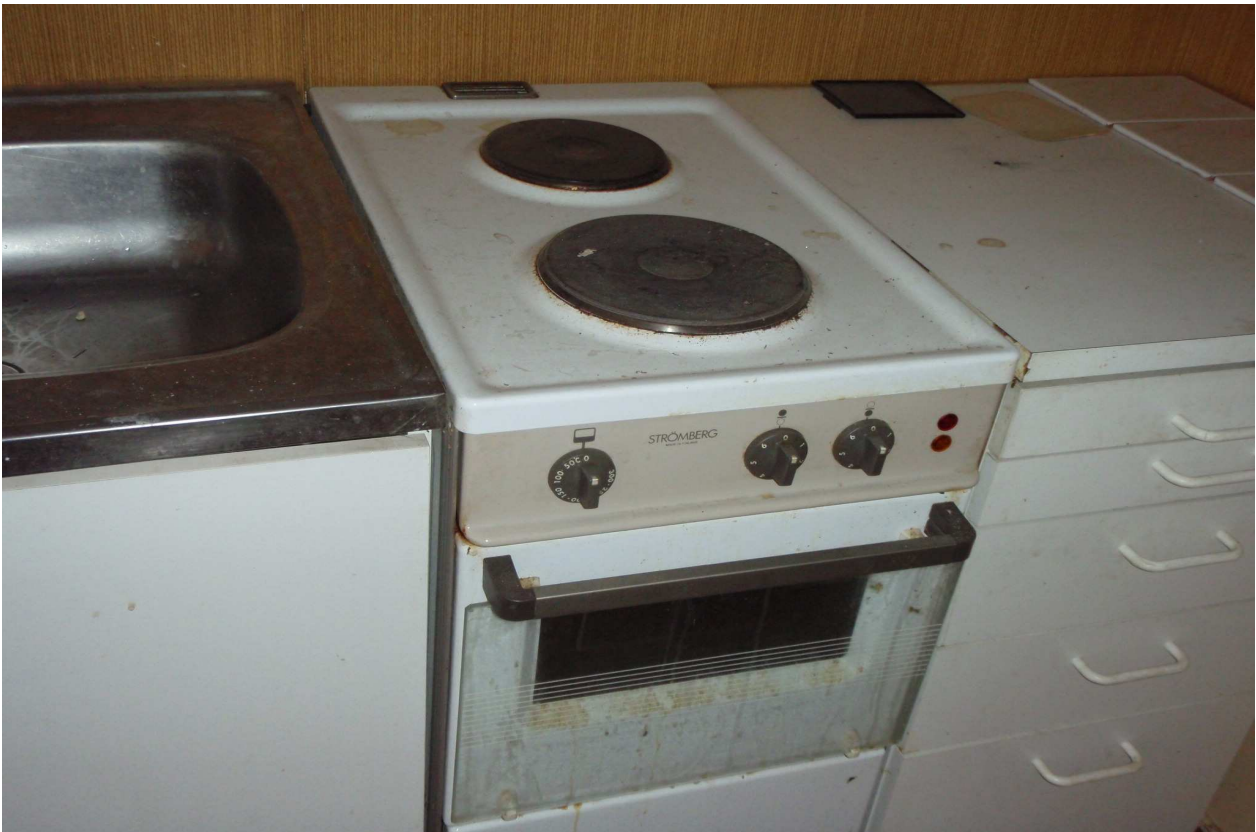
S-kuva 12. Keittiön liesi.

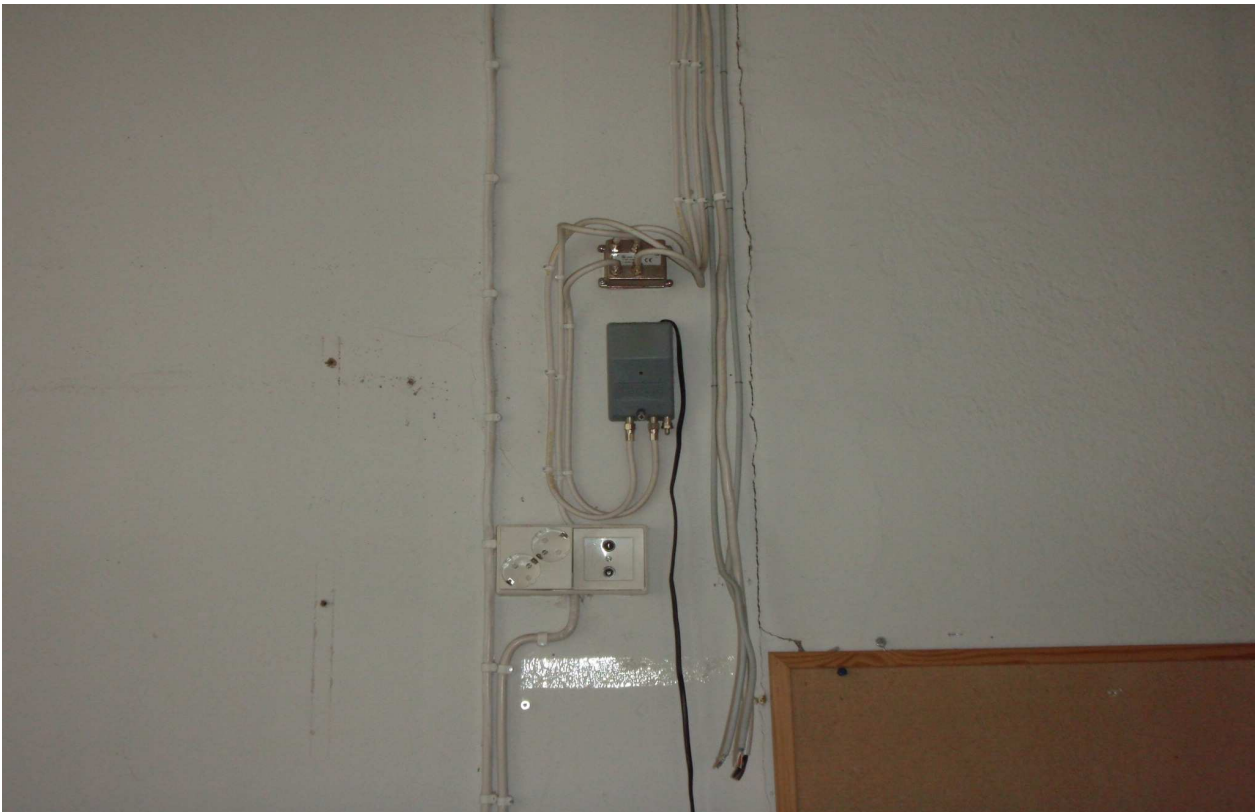
S-kuva 13. Antennivahvistin.

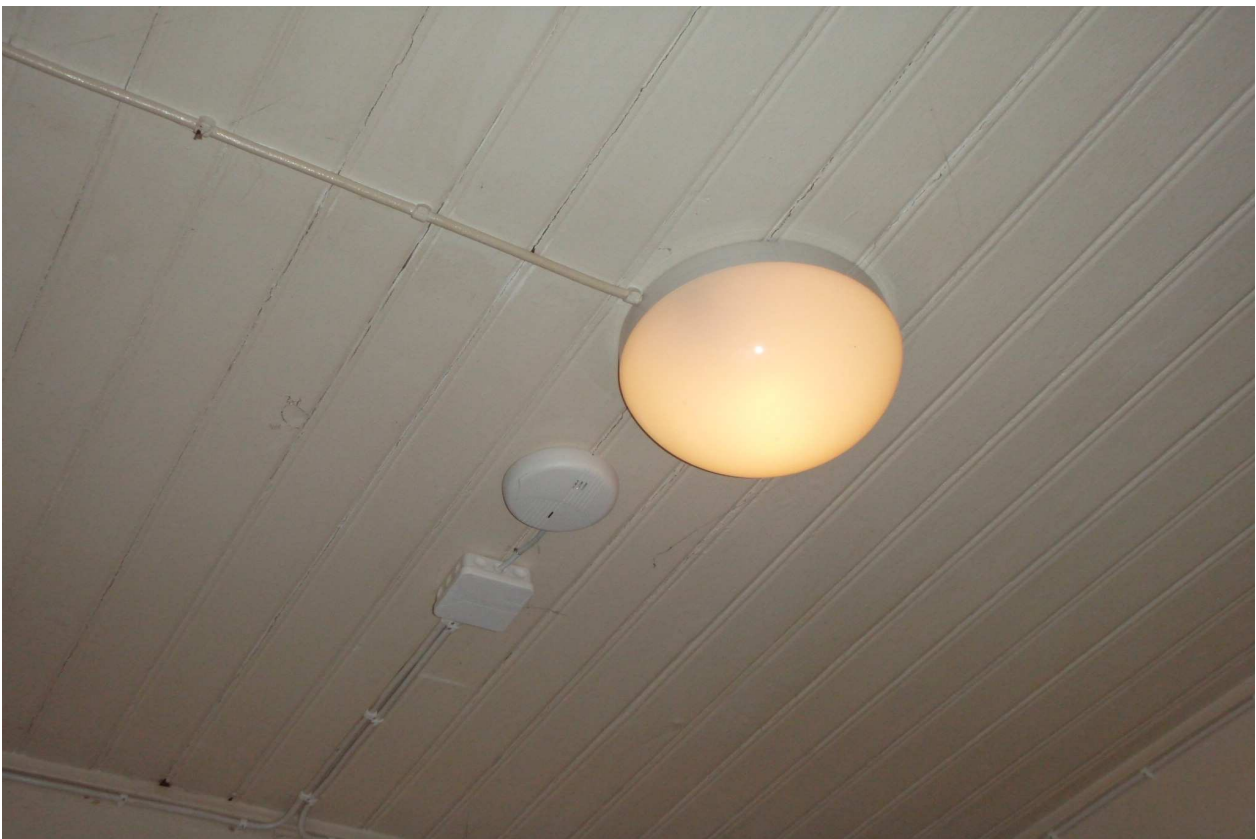
S-kuva 14. Palovaroitin.
