## SEUTULAN ENTINEN NUORISOTILA

### LVIRS- TEKNINEN KUNTOARVIO

**Kuntoarvion ajankohta:** 01.04.2009  
**Raportin päiväys:** 21.04.2009  
**Tilaaajan yhteyshenkilö:** Mikko Krohn, Vantaan kaupunki, (09) 839 22377

**Kuntoarvion suorittajat:**  
Tekmanni Service Oy

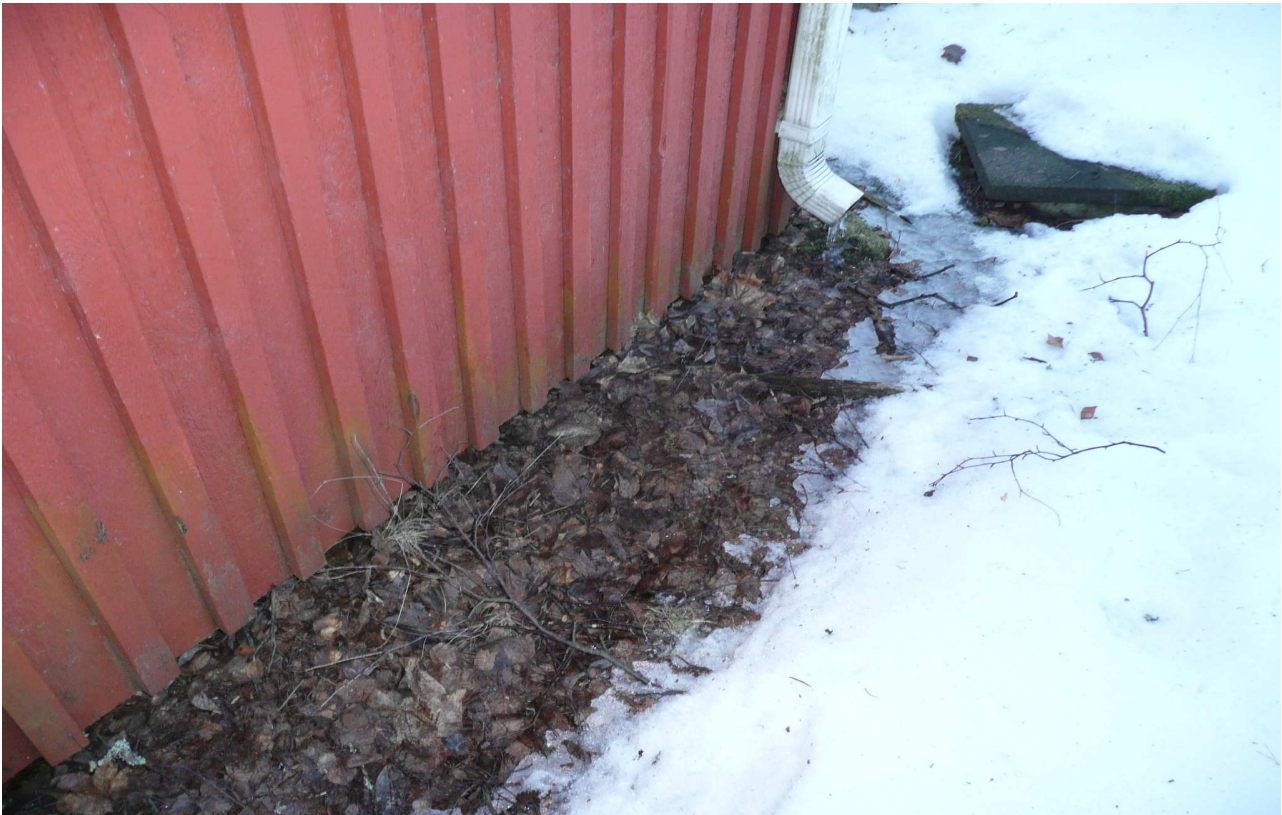
Nurmikkoa kasvaa piha-alueella. Nurmialuetta ei voitu arvioida päällä olevan lumen johdosta. HUOM. Kadun puolella nurmipinta on rakennuksen sokkeliin nähden turhan korkealla (**RAK kuva 1**). Julkisivun lomalaudoitus on kiinni maanpinnassa.

R-kuva 1. Kadun puolen maanpinta on sokkeliin nähden liian korkea.

Sokkelin vesieristyksen yhteydessä suoritetaan maankaivuu ja täyttö. Muotoillaan maanpintaa niin, että pintavedet ohjataan pois rakennuksen vierustalta. Toimenpiteet on syytä suorittaa vuonna 2010.

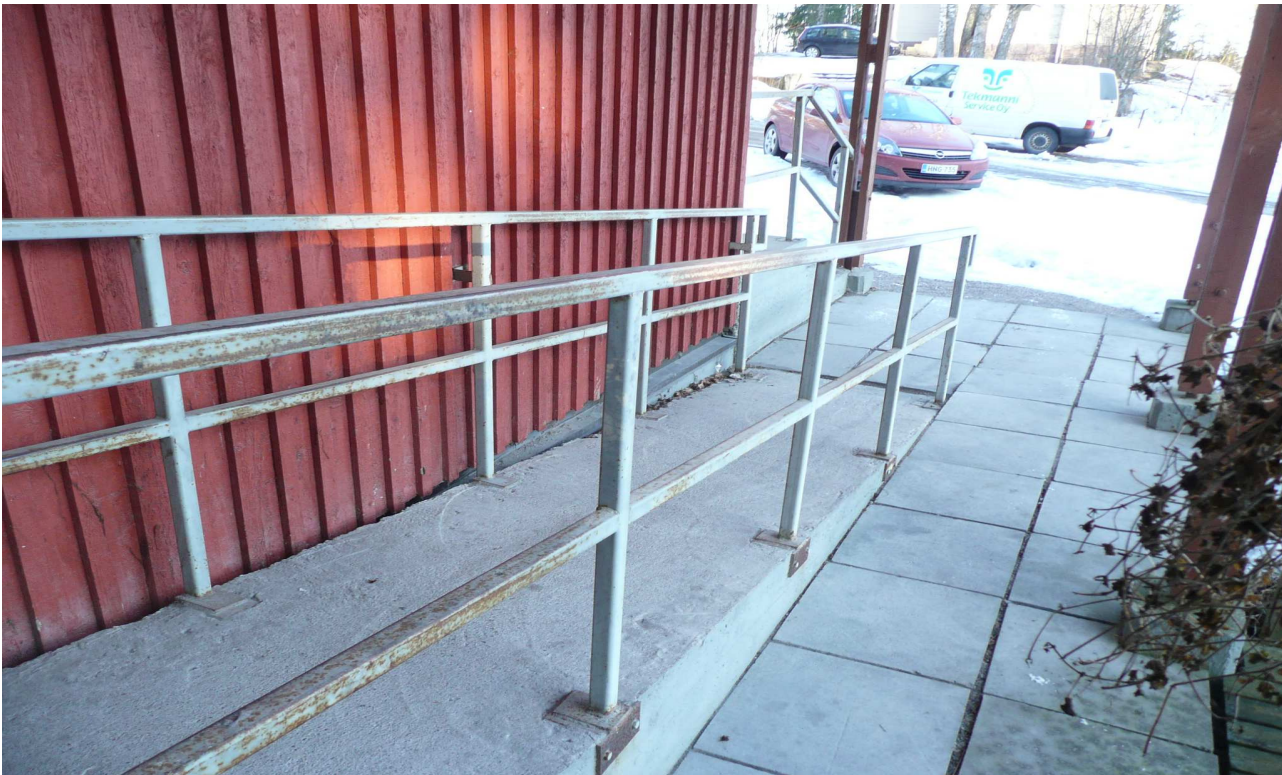
Rakennuksen sisään käynnille johtaa betonirakenteinen luiska. Luiskan kaiteena ovat maalatuista metallirakenteisista neliöputkiprofiileista tehty kaide. Kaiteen pinnassa on maalinpinnan kulumia ja ruostevaurioita (**RAK kuva 2**). Kaiteen kunnostus on syytä suorittaa tarkastelujakson alkupuolella.

R-kuva 2. Luisikan metallikaiteessa on ruostevaurioita.

Luiskan ja portaan kaiteen puhdistus ja maalaus. Toimenpiteet tulee suorittaa vuonna 2011.

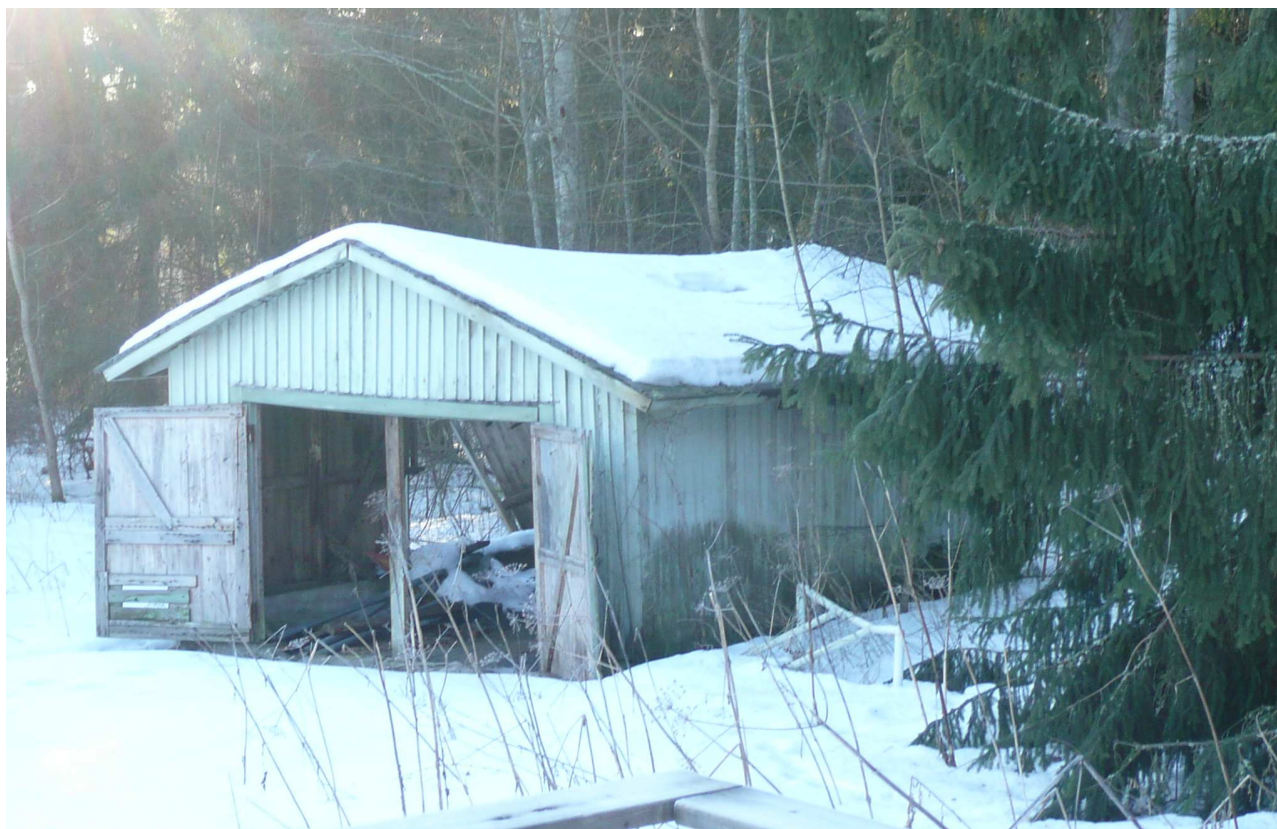
Piha-alueella on puurakenteinen varastokatos. Katos on huonossa kunnossa. Katto rakenteet ovat pettäneet ja julkisivu on huonossa kunnossa (**RAK kuva 3**). Varastorakennuksen purku ja uuden varastorakennuksen rakentaminen on syytä suorittaa tarkastelujakson alkupuolella.

R-kuva 3. Ulkovarasto on huonossa kunnossa.

Varastorakennuksen purku ja uudelleen rakentaminen. Toimenpiteet tulee suorittaa vuonna 2010.

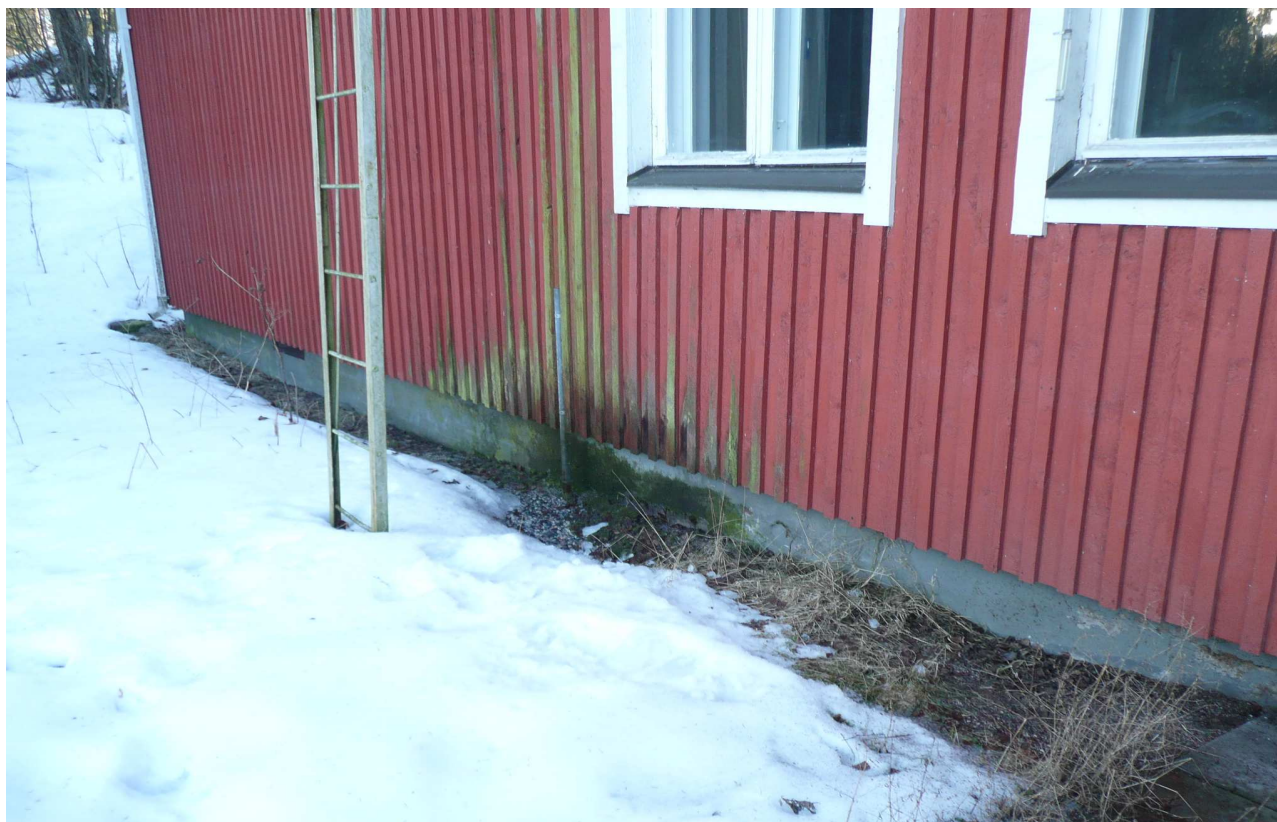
Sokkelit ovat betonirakenteisia, lautamuottikuvioisia pinnoittamattomia sokkeleita. Sokkelit ovat suhteellisen hyvässä kunnossa. Katon roiskevedet ovat aiheuttaneet vaurioita sokkelirakenteelle. Tämä näkyy sokkelin pinnalla vihertävänä värinä (**RAK kuva 4**). Sokkelista puuttuu vesieristys. Sokkelin korjaukset on syytä suorittaa tarkastelujakson alkupuolella.

Lomalaudoitus on silmämääräisen tarkastelun perusteella tyydyttävässä kunnossa. Muutama pystylauta on alaosastaan laho. Muuten julkisivu on tyydyttävässä kunnossa. Katon roiskevedet ovat aiheuttaneet kosteusvaurioita julkisivulle. Tämä näkyy julkisivun pinnalla vihertävänä värinä. Julkisivun korjaukset ajoittuvat tarkastelujakson alkupuolelle.

R-kuva 4. Roiskevedet ovat aiheuttaneet vaurioita sokkeleille ja julkisivurakenteelle.

Sokkelin vesieristys. Suoritetaan maankaivuu, eristys ja täyttö. Toimenpide tulee suorittaa vuonna 2010.

Sokkelin vauriokohdan painepesu. Toimenpide tulee suorittaa vuonna 2010.

Suoritetaan puujulkisivun pesu ja maalaus. Uusitaan lahonneet puuosat. Toimenpide tulee suorittaa vuonna 2012.

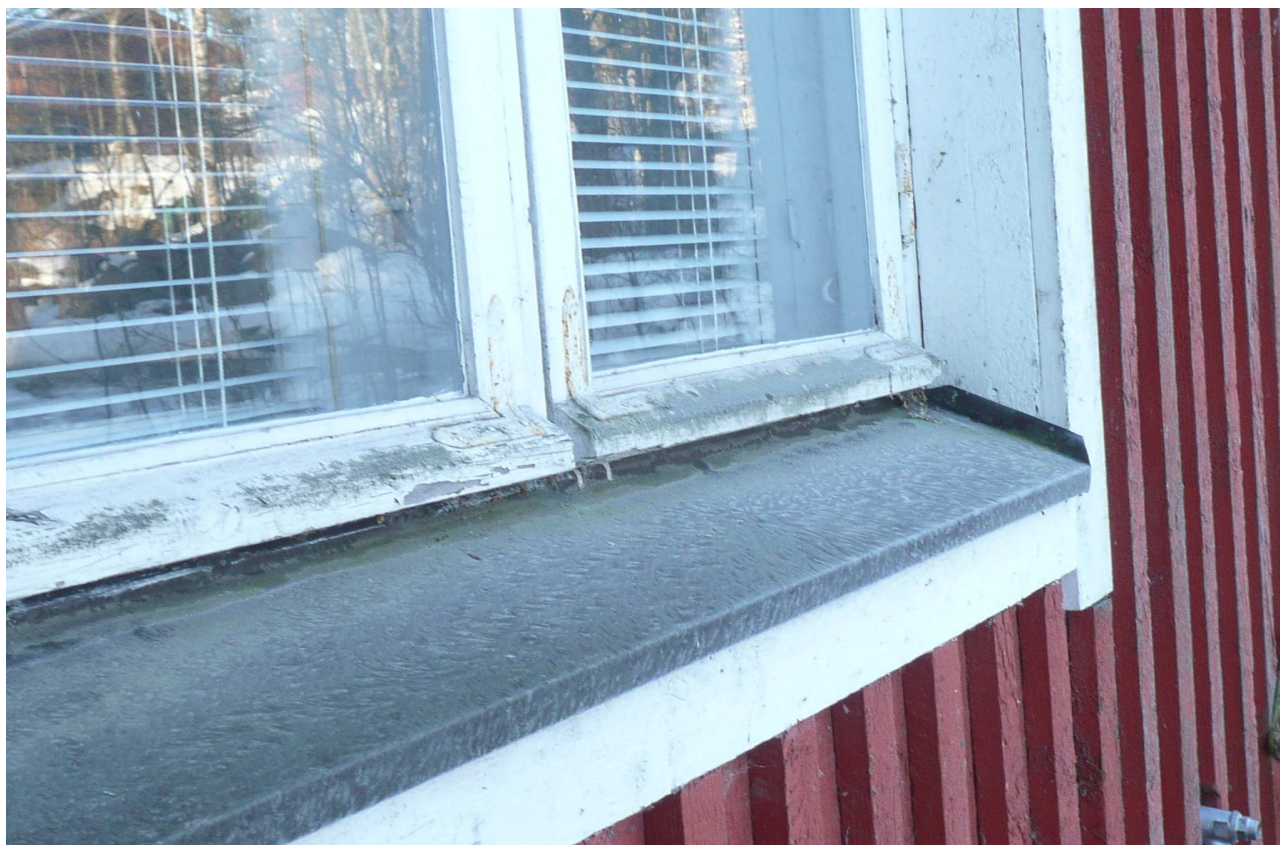
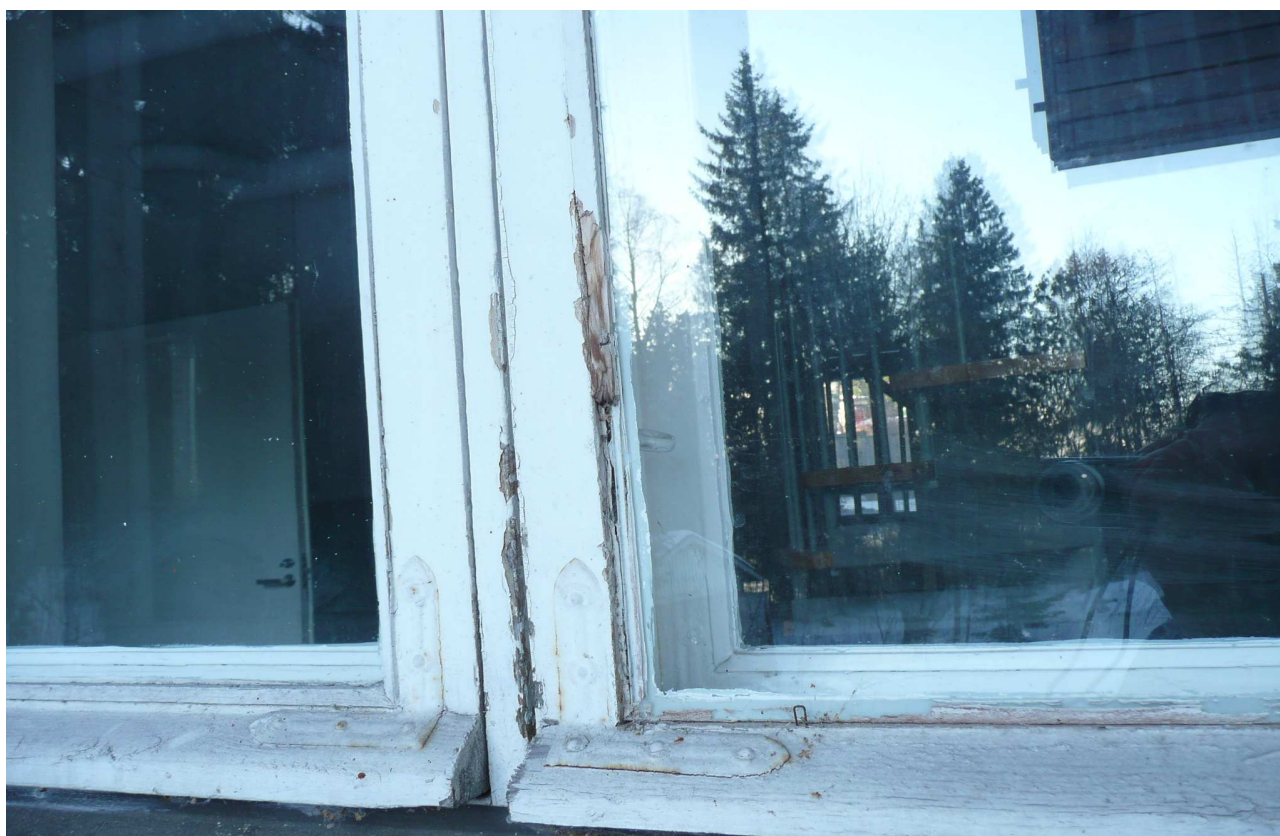
Puuikkunat ovat suhteellisen tyydyttävässä kunnossa. Ulkopuitteissa, varsinkin länsisivulla on todettavissa maalipinnan kulumia ja lohkeamia (**RAK kuva 5 ja 6**). Ikkunoiden kunnostus ajoittuu tarkastelujakson alkupuolelle.

R-kuva 5. Puuikkunan ulkopuitteen vaurioita.

R-kuva 6. Puuikkunan ulkopuitteen vaurioita.

Suoritetaan puuikkunoiden ulkopuitteen kunnostukset ja maalaukset. Toimenpide tulee suorittaa vuonna 2012.

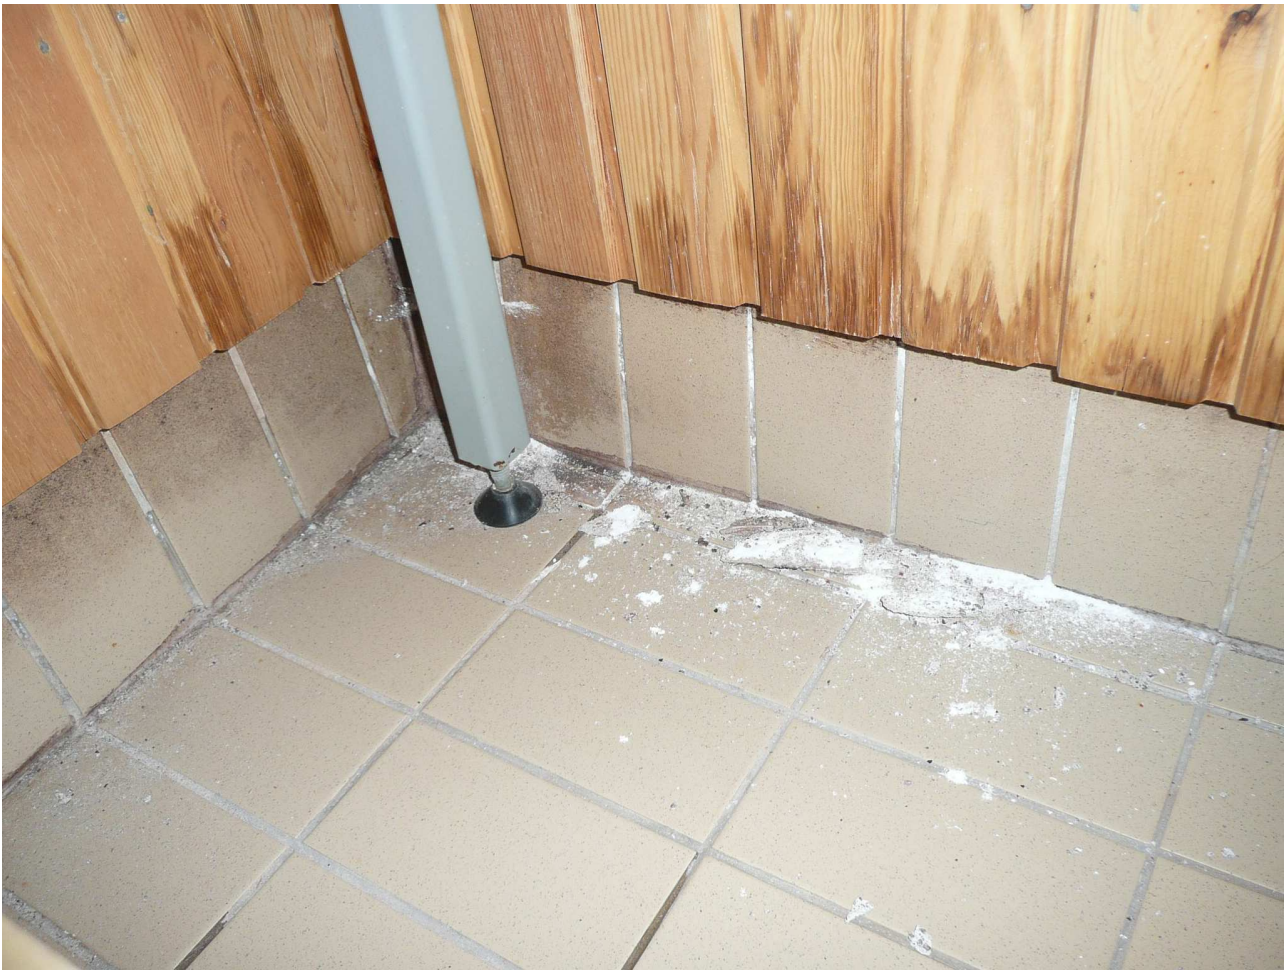
Kellarikerroksen saunaosaston lattiasta mitattiin erittäin kohonneita kosteusarvoja. Löylyhuoneen ulkoseinän läpi lattianrajasta tulee vesi sisään. Katselmuksen aikana lattialla oli vettä.

Pukuhuone on maalattua betonilattiaa. Seinät ovat maalattuja kivrakenteisia seiniä. Katto on verhoiltu puupaneelilla. Pesuhuoneen ja löylyhuoneen lattiassa on klinkkerilaatoitus. Pesuhuoneen seinät on laatoitettu. Löylyhuoneen seinät on paneloitu. Pesu- ja löylyhuoneen katossa on puupanelointi. Tilan lattiasta ja seinistä mitattiin kohonneita kosteusarvoja. Tarkastushetkellä ulkoseinän kohdalla todettiin tiheä kosteutta seinän läpi (**RAK kuva 7**). Tarkastushetkellä löylyhuoneen lattialla oli vettä. HUOM. tilaa ei ole käytetty aikoihin. Saunaosaston korjaus ajoittuu tarkastelujakson alkupuolelle.

R-kuva 7. Löylyhuoneen ulkoseinältä tihkuu kosteutta läpi.

Suoritetaan saunaosaston pintaremontti. Toimenpide tulee suorittaa vuonna 2010.

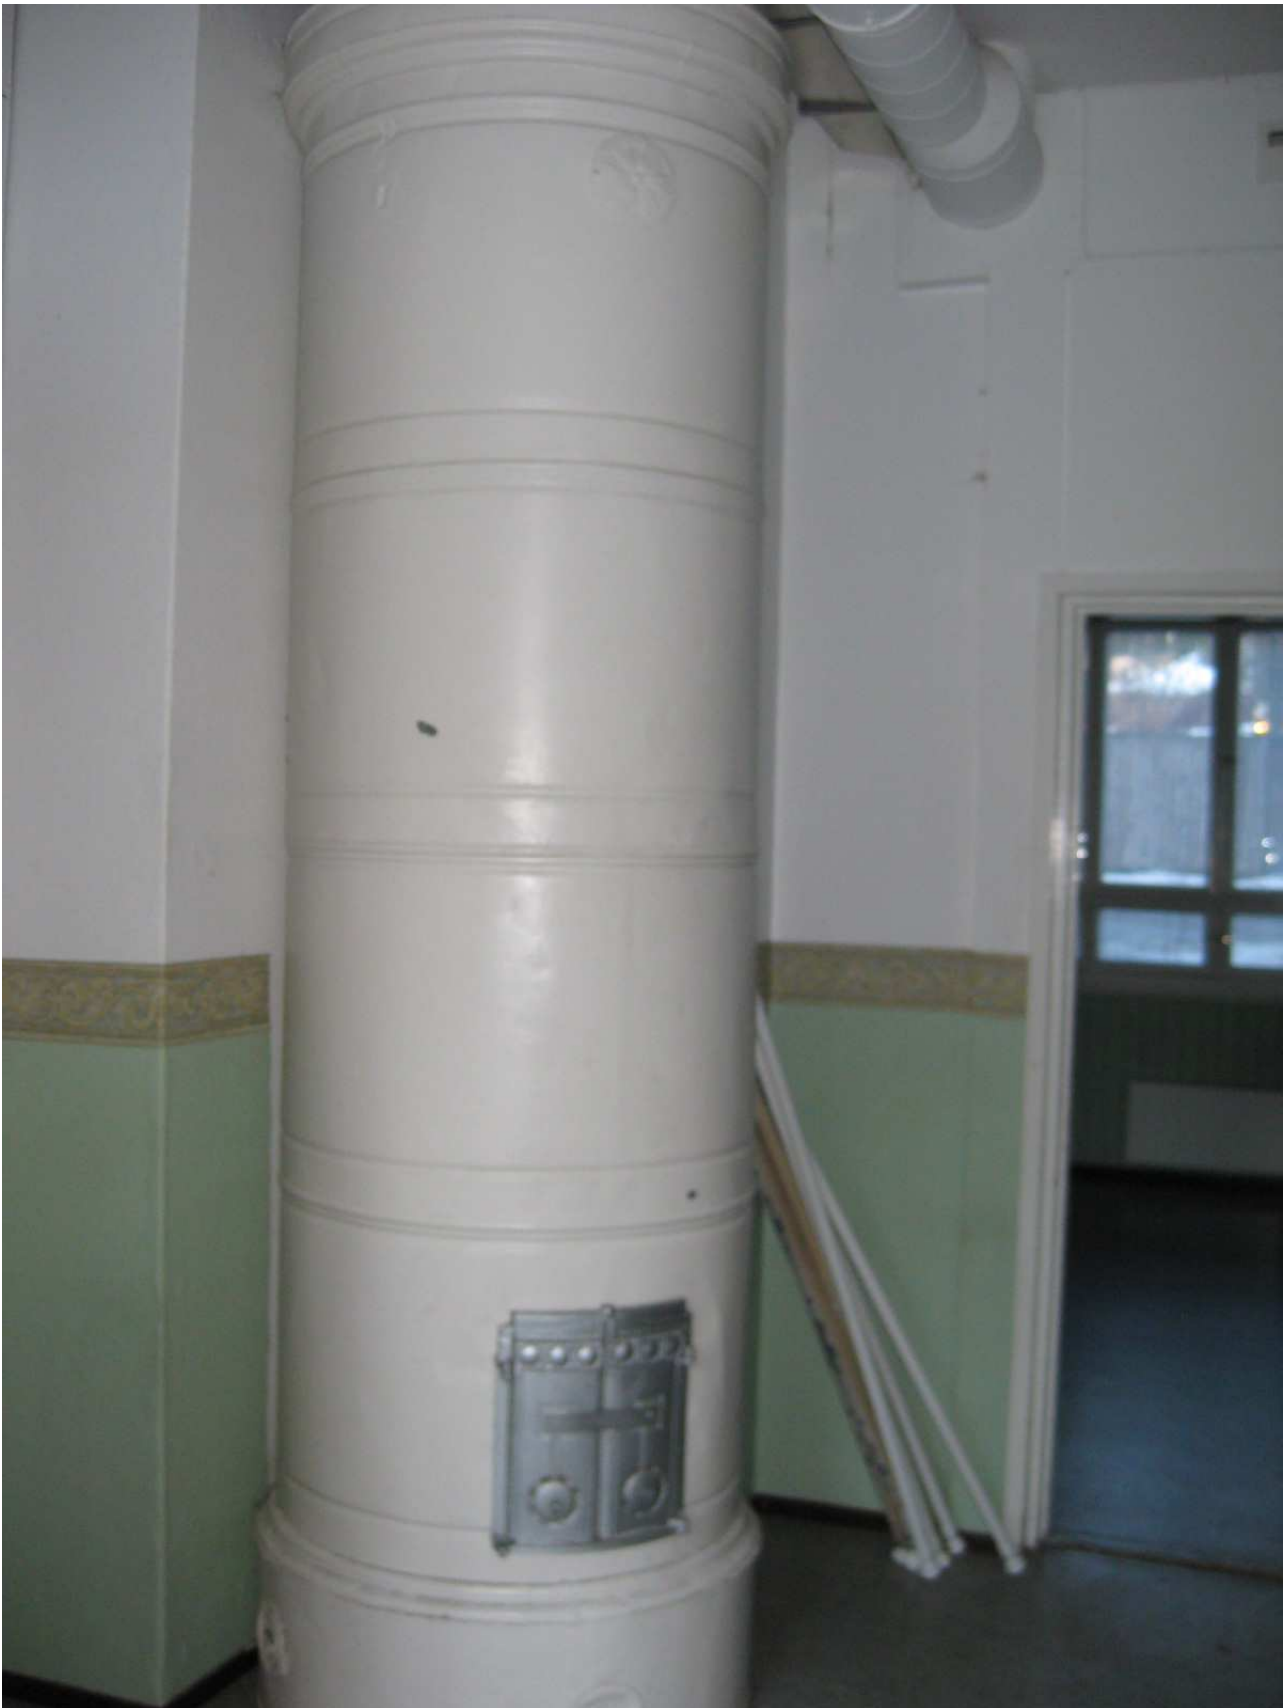
Lisäksi rakennuksessa on vanhoja pystyuuneja, jotka ovat ensimmäisessä kerroksessa (**LVI-kuva 1**). Uunit ovat pääosin rakennettu tiilestä ja pinnoitettu pellillä. Uuneissa on poistoilmahormit, joissa on avattavat poistoilmaventtiilit. Mikäli uuneja aiotaan käyttää, tulisi niiden kunto selvittää ja samalla tulee selvittää hormien kunto tarkastelujakson alkupuolella.

LVI-kuva 1. Yleiskuva pystyuunista.

Pystyuunien ja savuhormien kunnan selvitys. Toimenpide tulee suorittaa vuonna 2009.

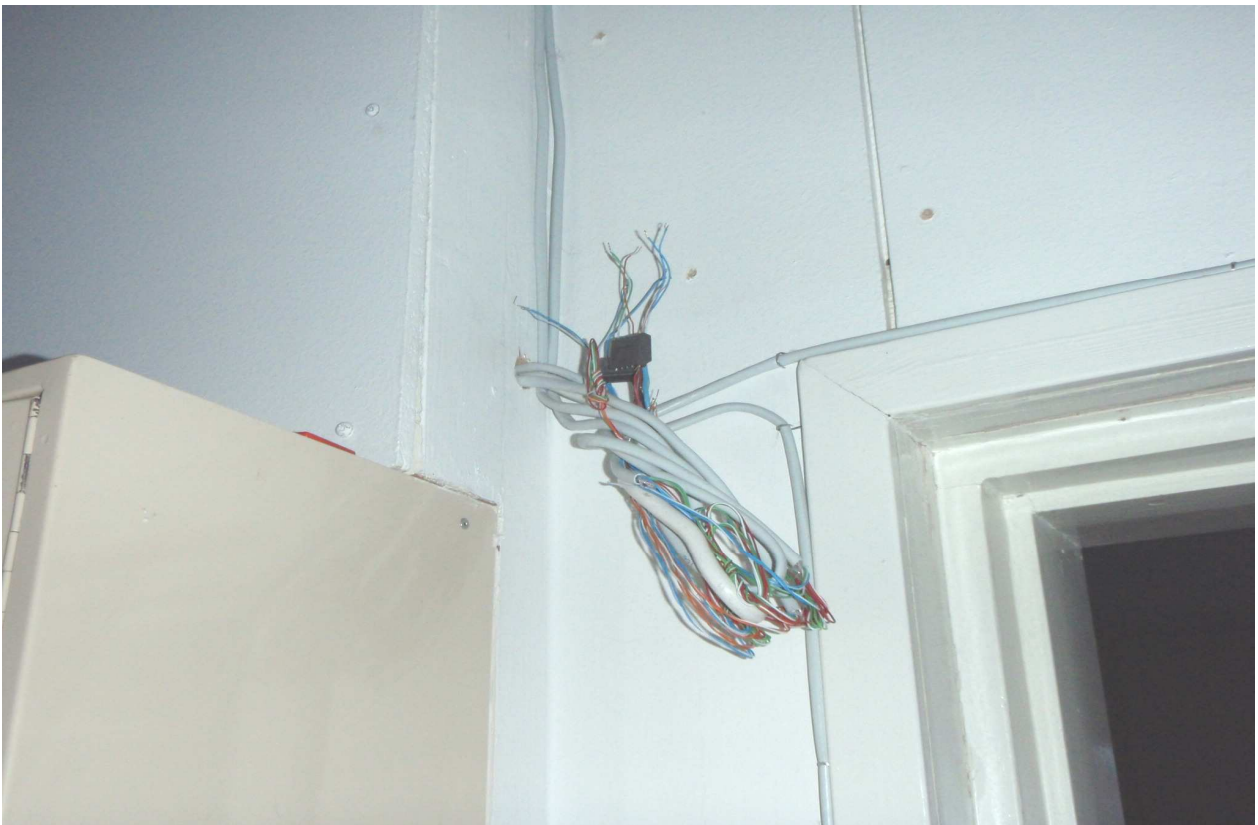
S-kuva 17. Huonokuntoinen palovaroittimien kaapeleiden kytkentä.
