# VAHINKOKARTOITUSRAPORTTI Työnumero:1258318

| | <b>Kohde:</b> | Vantaan kaupunki / Simonkallion koulu |

| <b>Vahinkotapahtuma:</b> | Vesikattovuoto | | |

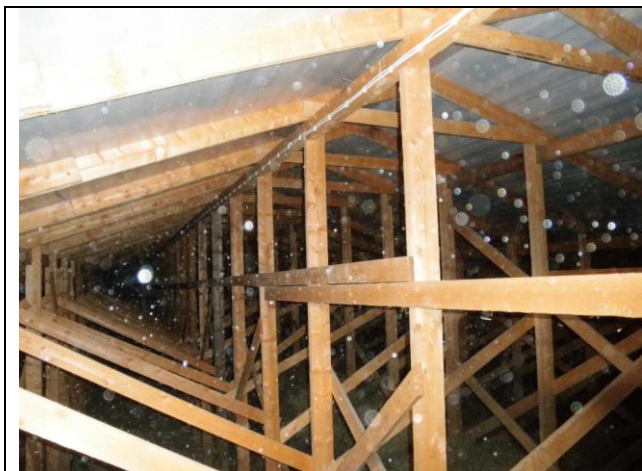
**Kuva 1:**

Yleiskuva yläpohjasta.

Aluskatteen läpi tulee kauttaaltaan nauloja läpi.

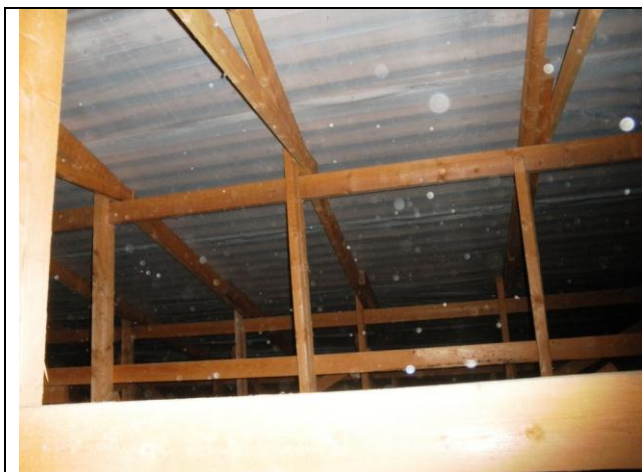
**Kuva 2:**

Yleiskuva yläpohjasta.

Aluskatteen läpi tulee kauttaaltaan nauloja läpi.

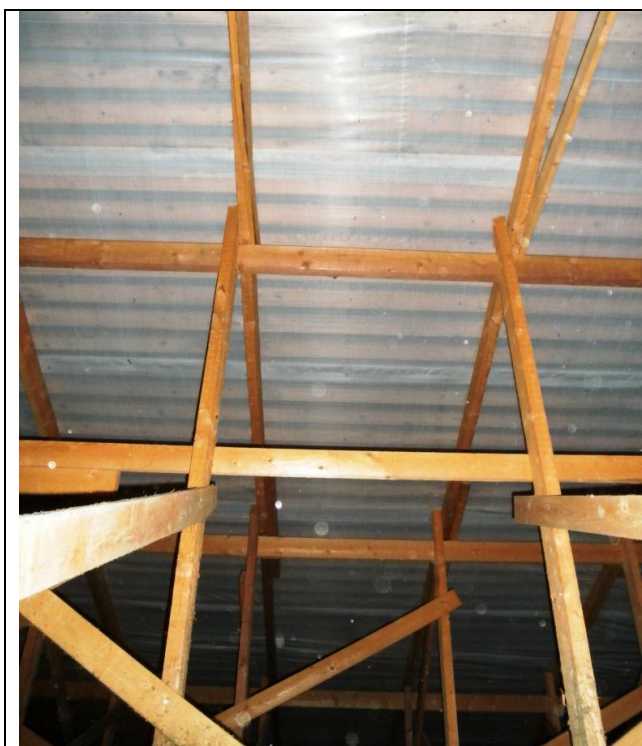
**Kuva 3:**

Yleiskuva yläpohjasta.

Aluskatteen läpi tulee kauttaaltaan nauloja läpi.

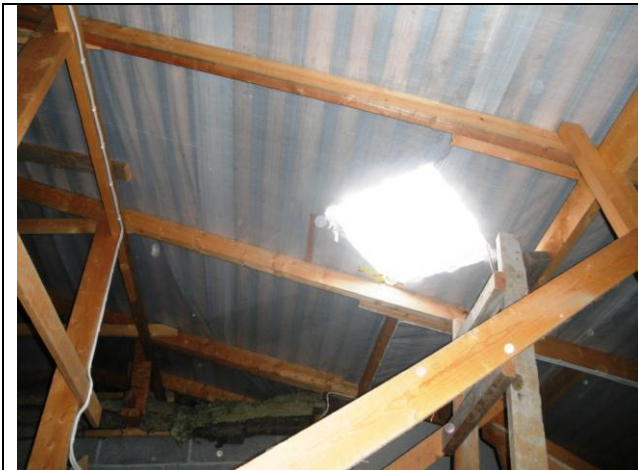
**Kuva 4:**

Yleiskuva yläpohjasta.

Aluskatteen läpi tulee kauttaaltaan nauloja läpi.

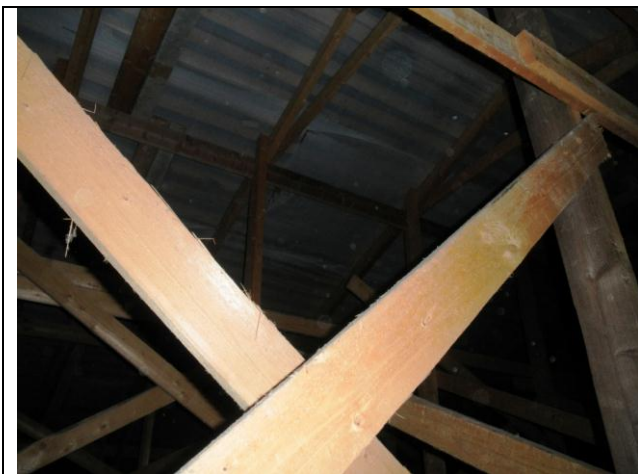
**Kuva 5:**

Yleiskuva yläpohjasta.

Aluskatteen läpi tulee kauttaaltaan nauloja läpi.

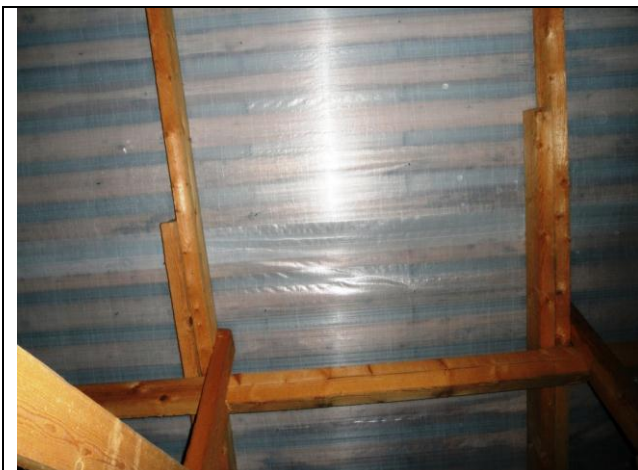
**Kuva 6:**

Yleiskuva yläpohjasta.

Aluskatteen läpi tulee kauttaaltaan nauloja läpi.

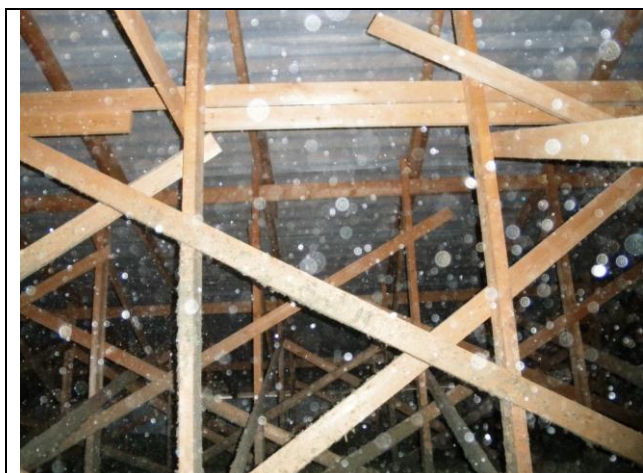
**Kuva 7:**

Yleiskuva yläpohjasta.

Aluskatteen läpi tulee kauttaaltaan nauvoja läpi.

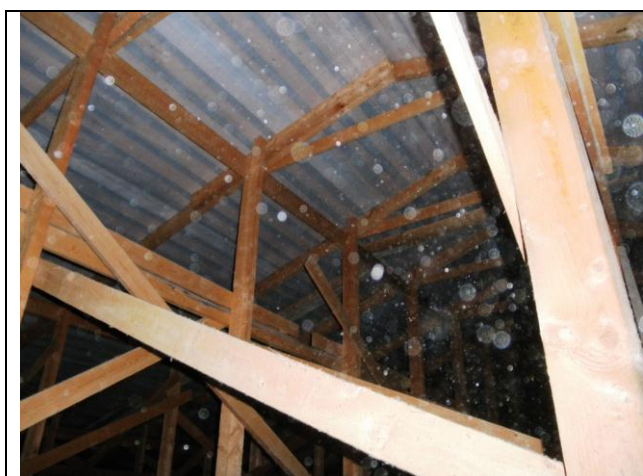
**Kuva 8:**

Yleiskuva yläpohjasta.

Aluskatteen läpi tulee kauttaaltaan nauvoja läpi.

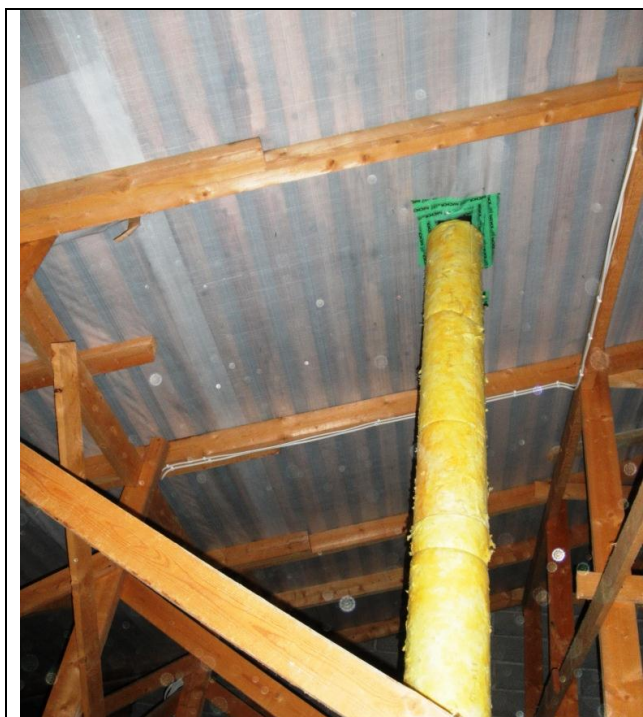
**Kuva 9:**

Yleiskuva yläpohjasta.

Aluskatteen läpi tulee kauttaaltaan nauvoja läpi.

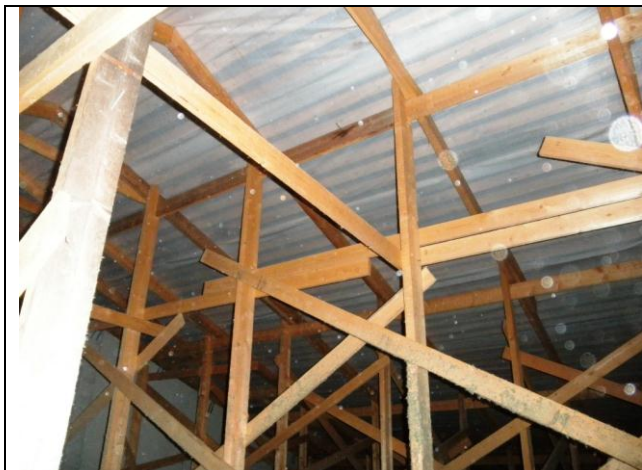
**Kuva 10:**

Yleiskuva yläpohjasta.

Aluskatteen läpi tulee kauttaaltaan nauvoja läpi.

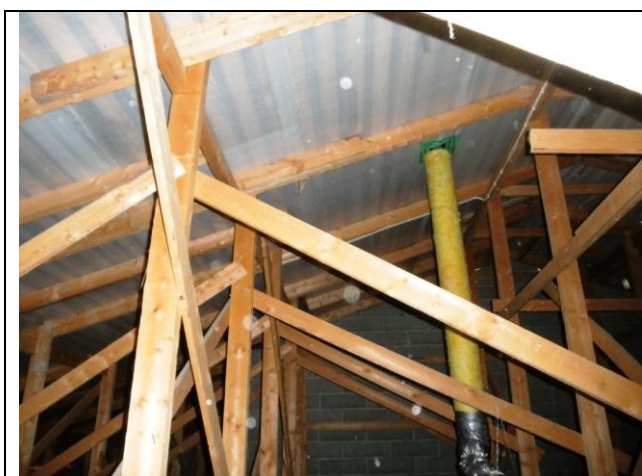
**Kuva 11:**

Yleiskuva yläpohjasta.

Aluskatteen läpi tulee kauttaaltaan nauvoja läpi.
