TUTKIMUSSELOSTUS

SIMONKYLÄN VANHUSTENKESKUS, SIMONKOTI
TILOJEN 017 JA 023 ALAPOHJARAKENTEEN
KOSTEUSTEKNINEN TUTKIMUS

21.9.2012

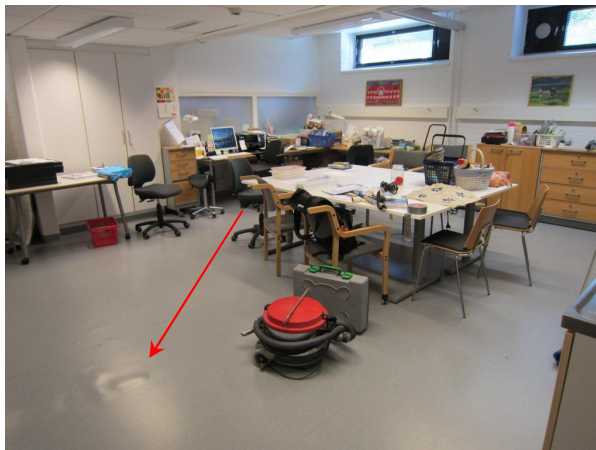
Askarteluhuoneessa 017, siihen rajoittuvalla käytävällä sekä aistitilassa 026 havaittiin lattian muovimatossa kupruilua. Kuprujen paikat on merkitty kuvaan 4. Esimerkki kupruista on esitetty kuvassa 2. Askarteluhuoneessa 017 sekä neuvotteluhuoneen 023 ja askarteluhuoneen 017 rajalla havaittiin muovimatossa käytävän suuntaiset valualueen rajat, jotka viittaavat siihen, että pintalaattaa on valettu uudestaan putkilinjan kohdalla. Valualueen rajat on merkitty kuvaan 4.

Kuva 2. Kupruja muovimatossa askarteluhuoneessa 017.

Kupruilun syynä on muovimaton asentaminen liian kostealle alustabetonille tai diffuusion avulla maaperästä siirtyvä kosteus. Syynä alustabetonin liian korkeaan kosteuteen päällystettäessä voi olla liian lyhyt kuivumisaika valun jälkeen tai työnaikainen vedenkäyttö alueella. Mittaushetkellä betonilaatan alta täyttömaasta mitattu absoluuttinen kosteuspitoisuus oli hieman alhaisempi kuin absoluuttinen kosteuspitoisuus betonissa. Mittaustulos viittaa siihen, että laatan alapuolella oleva täyttömaa tuulettuu paikallisesti eikä kosteutta siirry diffuusiolla maaperästä betonilaatan pinnan suuntaan. Tilanne täyttömaassa saattaa kuitenkin vaihdella lattian eri kohdissa. Lämmöneristämättömälle maanvastaiselle lattialle on tyypillistä kosteuden siirtyminen diffuusiolla lattiarakenteessa alhaalta ylöspäin. Tällöin diffuusiolla siirtyvä kosteus saattaa nousta korkeaksi tiiviin rakennekerroksen, kuten muovimaton, alapinnalla.

Korjaustavaksi tutkitulla alueella suositellaan muovimaton vaihtamista kosteutta paremmin läpäisevään klinkkerilaattaan. Klinkkerilaatta sopii käytettäväksi myös maanvastaisessa lattiassa alueilla, joissa on maaperästä tapahtuvaa kosteuden siirtymistä.

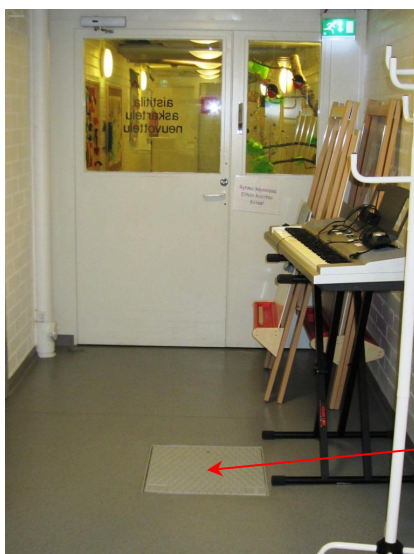
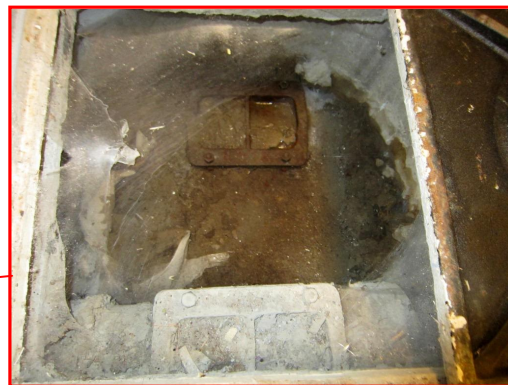
Käytävällä aistitilan 026 kohdalla oli viemäriputkien tarkastuskaivo. Luukun kansi ei ollut ilmatiivis. Ilmavirtausta tarkastuskaivon ja sisäilman välillä ei kuitenkaan havaittu merkisavuilla.

Kuva 3. Käytävällä sijaitseva tarkastuskaivo. Oikeanpuoleisessa kuvassa luukku avattuna.

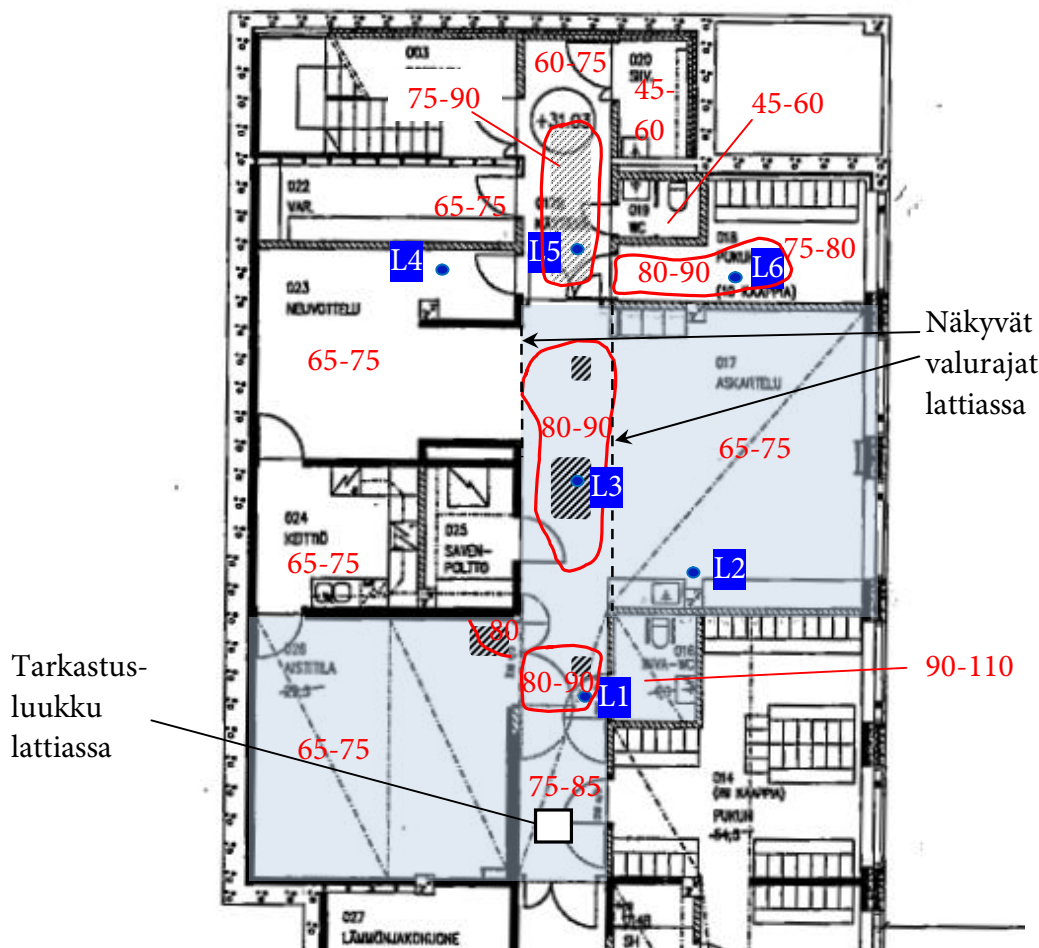
Kuva 4. Kellarikerroksen pohjapiirros tutkimusalueella. Uudemman muovimatton alue on merkitty vaalealla sinisellä. Muualla tutkimusalueella oli vanhempi, mahdollisesti alkuperäinen, muovimatto. Kuprujen likimääräiset paikat on merkitty kuvaan vino-raidoituksella. Gann pintakosteudenilmaisimen vertailulukemat on merkitty kuvaan punaisella tekstillä. Lattian viilto-/rakennekosteusmittapisteiden paikat on merkitty symbolilla L + järjestysnumero.

Pintakosteudenilmaisimen vertailulukemat vaihtelivat välillä 45-110 siten, että kupruilevalla alueella ja sen läheisyydessä sekä pukuhuoneessa 018 keskilattialla vertailulukemat olivat korkeampia kuin muulla alueella. Lisäksi vertailulukemat olivat korkeampia inva-WC:ssä 016. Kaikki vertailulukemat on merkitty kuvaan 4.

Pintakosteusilmaisimella havaitut muuta aluetta korkeampien vertailulukemien alueet korreloivat hyvin muovimatossa havaittujen kupruilevien alueiden kanssa. Poikkeuksen tekevät pukuhuoneessa 018 havaittu koholla olevien vertailulukemien alue sekä inva-WC:ssä 016 havaitut muuta aluetta korkeammat vertailulukemat. Inva-WC:ssä ei havaittu eroa vertailulukemissa WC-istuimen tai viemäriämpivientien lähellä, joten koholla olevat lukemat johtuvat todennäköisesti muihin tiloihin verrattuna erilaisesta muovimattomateriaalista.

Viiltomittauksella mitatut suhteelliset kosteudet olivat korkeimpia kupruilevan alueen lähellä alueilla, missä pintakosteudenilmaisimen vertailulukemat olivat korkeimpia. Muovimaton kuprujen välittömästä läheisyydestä tehdyissä viiltomittauksissa (L1, L3 ja L5) mitatut suhteellisesti kosteudet 86,4 – 91,3 % ovat voineet aiheuttaa muovimaton kupruilun. Pintabetonilaatan suhteellinen kosteus on todennäköisesti ollut päällystyshetkellä korkeampi kuin nyt tehdyssä tutkimuksessa ja betonirakenne on kuivunut jonkin verran päällysteen läpi.

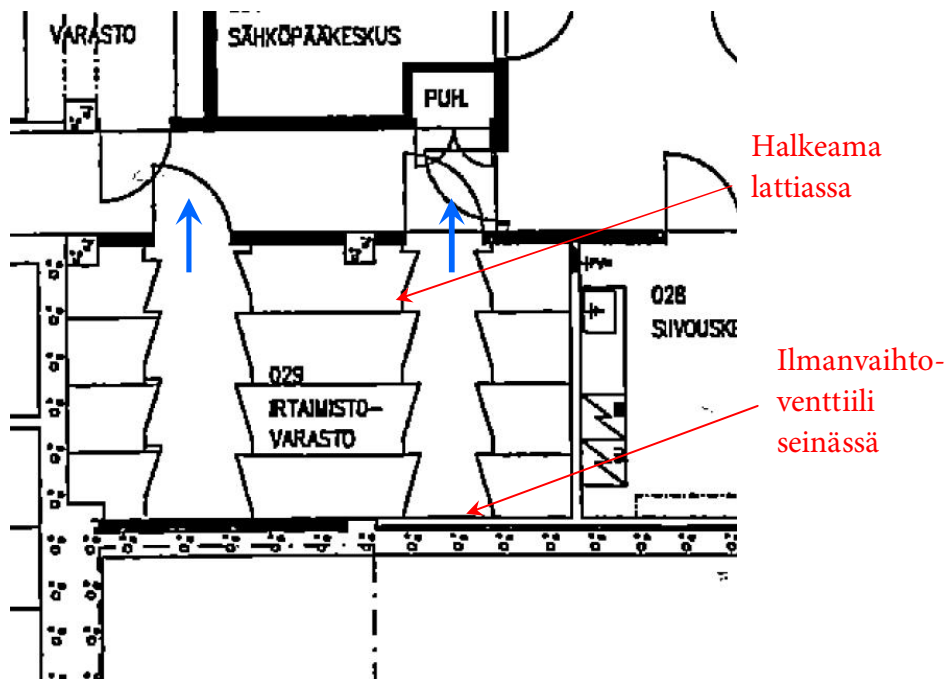
Tilan ilmanvaihto on heikko. Maanvastaisessa seinässä on yksi tulo-/poistoilmanvaihtoventtiili, josta ei havaittu merkittävästi tarkasteltuna selvää ilmavirtausta. Merkittävästi tarkasteltuna irtaimistovarastosta oli ilmavirtausta viereisen käytävän suuntaan. Ilmavirtauksen suunta on merkitty kuvaan 5.

Kuva 5. Irtaimistovarasto 029. Sinisellä nuolella on merkitty ilmavirtauksen suunta irtaimistovarastosta käytävään päin.

Koska tilan ilmanvaihto on heikko, mikrobiperäinen haju tuntuu tilassa ajoittain voimakkaana. Ilmavirtausten mukana hajun on mahdollista kulkeutua muihin tiloihin.

- ilmamäärän mittaus venttiilistä
- ilmanvaihdon periaatteen selvitys IV-suunnitelmista
- alapohjan ja maanvastaisen seinän sekä niiden välisen liittymän ilmatiivyyden selvittäminen merkkiainekokeella
- tarvittaessa tiiliseinän paikallinen rakennevaus tiili- ja betoniseinän välisen täyttömateriaalin ja kunnan selvittämiseksi.

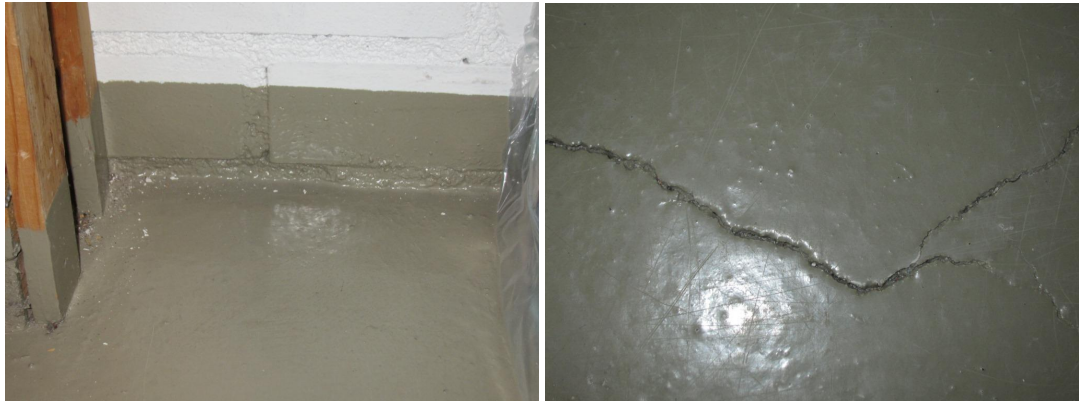
Irtaimistovaraston lattian ja maanvastaisen seinän maalipinta oli hyväkuntoinen eikä maalin hilseilyä tai kulumaa havaittu. Gann pintakosteudenilmaisimen vertailulukemat vaihtelivat lattialla välillä 95 – 125. Lattian näkyvällä osalla havaittiin yksi selvä halkeama. Lattian ja maanvastaisen seinän rajan näkyvällä osalla ei havaittu silmämääräisesti rakoja. Tiiliseinän ja välipohjan välissä havaittiin rako.

Kuva 6 a ja b. Kuvassa a lattian ja maanvastaisen ulkoseinän liittymä. Kuvassa b halkeama lattiassa. Halkeaman leveys on arviolta 1-2 mm.

Irtaimistovarastossa 029 havaittuun mikrobiperäiseen hajuun voi olla useita lähteitä. On mahdollista, että haju on peräisin maaperästä. Maaperän epäpuhtauksien on mahdollista kulkeutua sisäilmaan lattian halkeamien sekä seinän ja lattian välisen liittymän ja epätiiviyden läpivientien kautta tilanteessa, jossa tila on alipaineinen maaperään nähden. Lattian ja ulkoseinän välistä liittymää ja halkeamien määrää ei tässä yhteydessä tarkastettu kattavasti. Alipaineisuus ulkovaipparakenteiden yli on tyypillistä rakennuksen alaosassa.

- tiiliseinän yläpuolisen raon tiivistämisellä ilmatiiviiksi
- lattian halkeamien tiivistämisellä ilmatiiviiksi
- ilmanvaihdon parantamisella
- lattiaa vasten olevien puurakenteiden purkamisella ja korvaamisella kosteutta paremmin kestäväällä materiaalilla.
