K.osa/Kylä	Kortteli/Tila	Tontti/nro	Viranomaisten merkintöjä
Rakennustoimenpide KUNTOKARTOITUS			Asiakirjan nimi RAPORTTI Juoks.nro
Rakennuskohde SKOMARSIN TORPPA Ratsumiehenpolku 4 01200 Vantaa			Asiakirjan sisältö Kosteustekninen kuntokartoitus
Suunnittelutoimisto AARO KOHONEN OY Koronakatu 2 02210 ESPOO puh (09) 88 791 fax (09) 803 7715	Yhteyshenkilö Jouni Räsänen, RI	Asiakirjan numero 192-0060-9701	
Laat. JoR	Hyv. AMe	Pvm. 25.03.2003	Tilaaajan asiak. numero

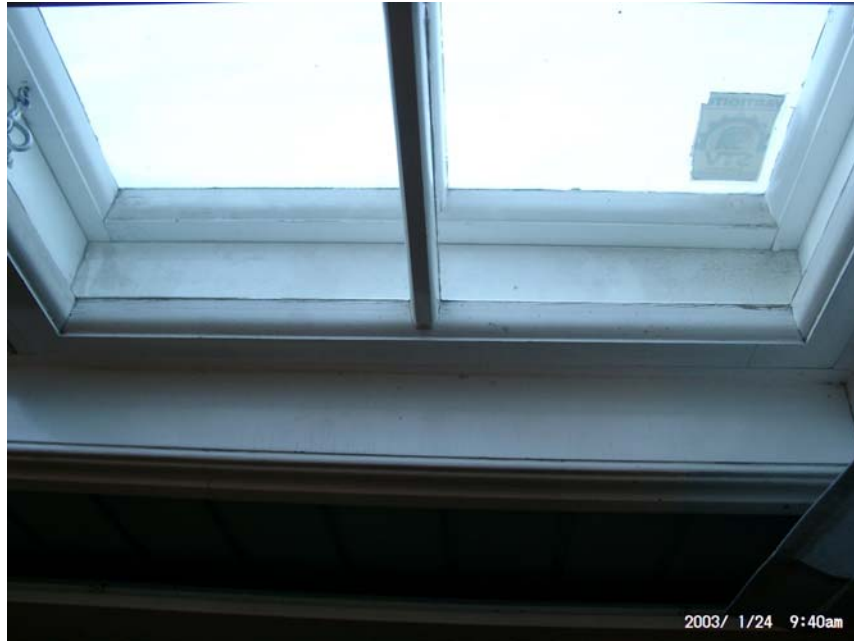
Ikkunoiden maalipinta on sisäpuolelta hyvässä kunnossa lievää maalipinnan irtoilua lukuun ottamatta.

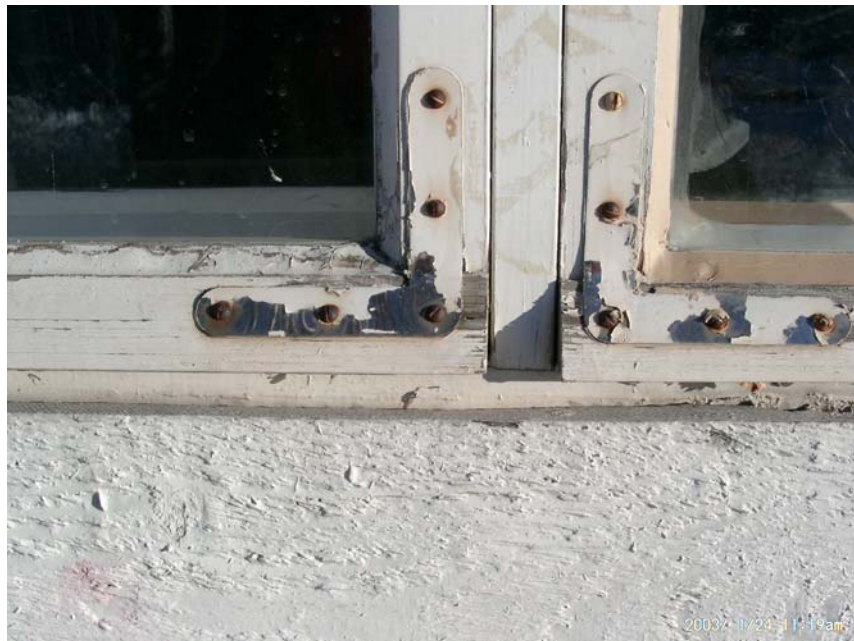
Ikkunoista oli irronnut ulkopuolelta maalia sekä puitteista että karmeista ja puu oli harmaantunut näistä kohdista. Tätä oli tapahtunut etenkin lounaaseen olevalla julkisivulla. Koilliseen olevalla julkisivulla ikkunoiden maalipinta oli paremmassa kunnossa. Ikkunoiden ulkopinnat olivat aivan ulkovuorauksen tasalla, joten ikkunoissa ei ollut vesipellityksiä.

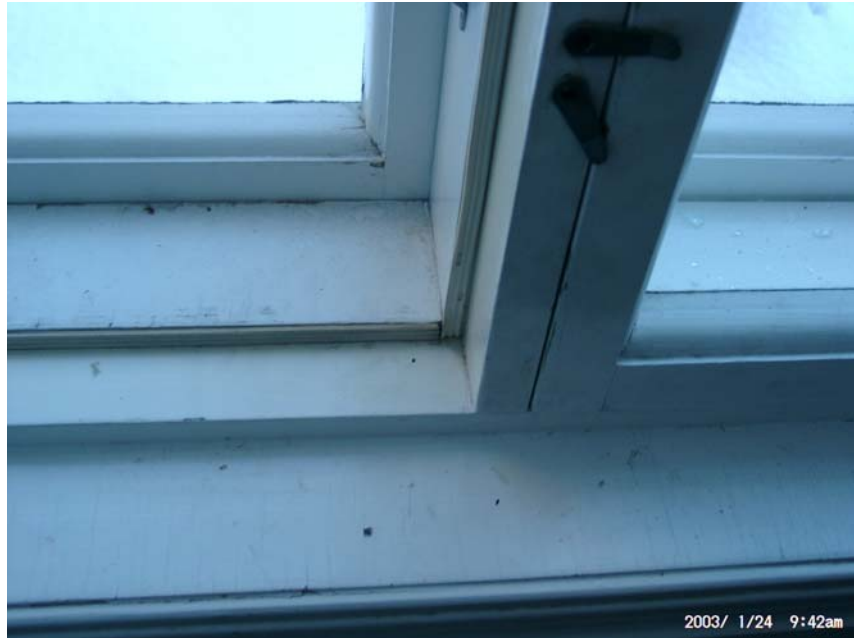
Ikkunoiden sisempi puite oli tiivistetty kumitiivisteillä, ulompaa ei ollut tiivistetty. Ikkunoiden sisempien puitteiden sulkijat olivat löystyneet eikä ne olleet käytön kannalta asianmukaiset. Löystyneiden ikkunoiden sisempien puitteiden sulkijoiden vuoksi ikkunat eivät olleet tiiviitä, karmien ja puitteiden välistä näkyi paikoitellen jopa valo. Ikkunoihin ei kuitenkaan tiivisty juurikaan kosteutta, koska rakennusta käytetään vain silloin tällöin ja lyhyitä aikoja kerrallaan, eikä rakennuksessa ole toimintoja tai laitteita, jotka aiheuttaisivat kosteuskuormaa rakenteille.

- WC-istuimen kiinnityksen korjaus ja WC:n lattian muovimaton uusiminen.
- Kerhuhuoneen ja eteisen lattian maalaus tai pinnoitus paremmin kulutusta kestäväällä materiaalilla.
- Yläpohjan kantavien rakenteiden asianmukainen suunnittelu ja uusiminen.
- Maanpinnan muotoilu rakennuksen ympärillä ja mahdollisuuksien mukaan maanpinnan laskeminen sokkelin vierellä.
- Julkisivujen ja ikkunoiden ulkopuolien maalaus sekä lahonneiden julkisivulautojen uusiminen.
- Ikkunoiden sisäpuutteiden lukitushelojen uusiminen.
- Viemärin tuuletusputken lämmöneristys yläpohjan ontelossa ja vesikatolla.

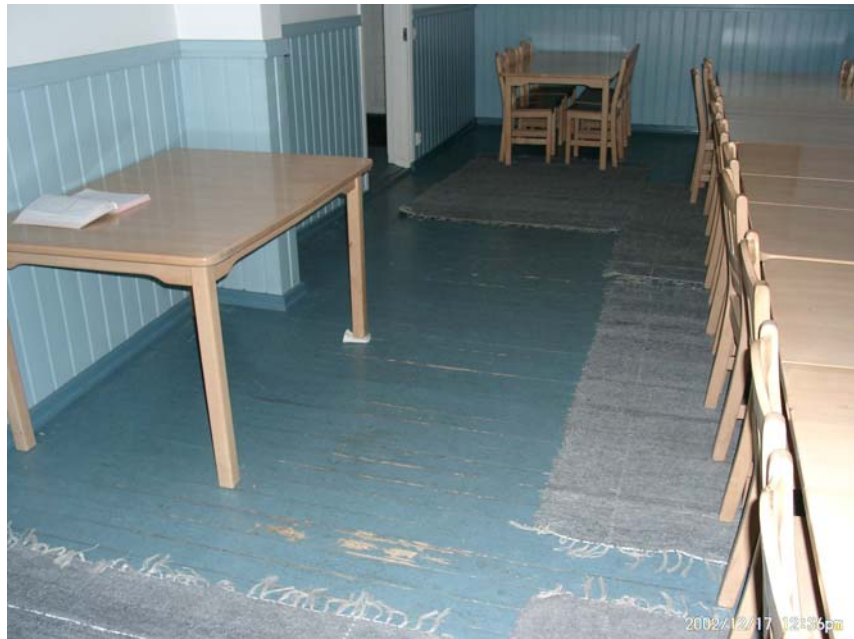
Puurakenteinen alapohja oli painunut kerhuhuoneessa kummankin oven luota ja lattia oli korkeimmillaan huoneen keskiosalla. Painuminen on tapahtunut viimeisimmän remontin jälkeen, sillä listoitukset oli tehty kiilamaiseksi aaltoilevan lattian mukaisesti. Katossa tai seinissä ei ollut havaittavissa lattian mukaista painumista.

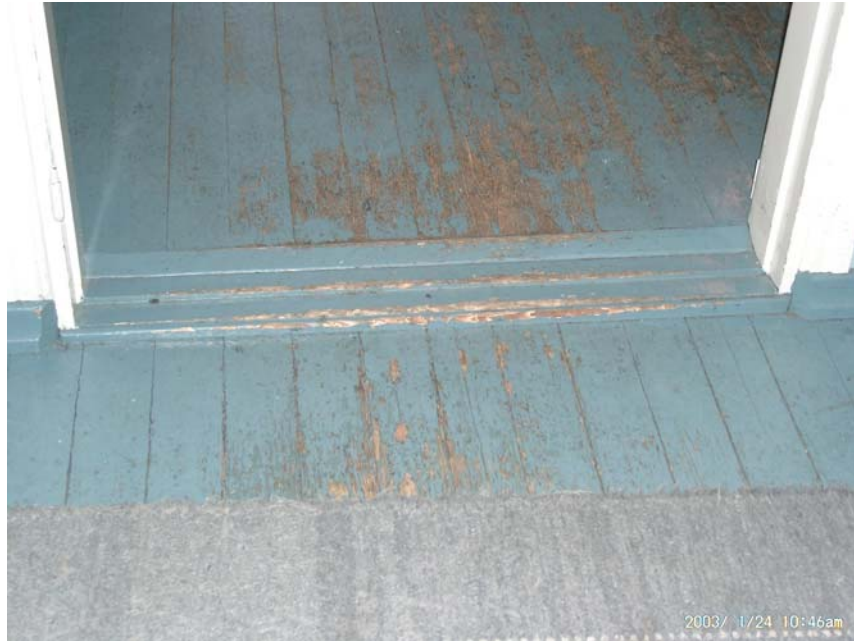
Lattian laudat, maalipinta ja ovien kynnykset olivat kuluneita kulkureiteillä. Lattialautojen välissä oli 1...5 mm rakoja.

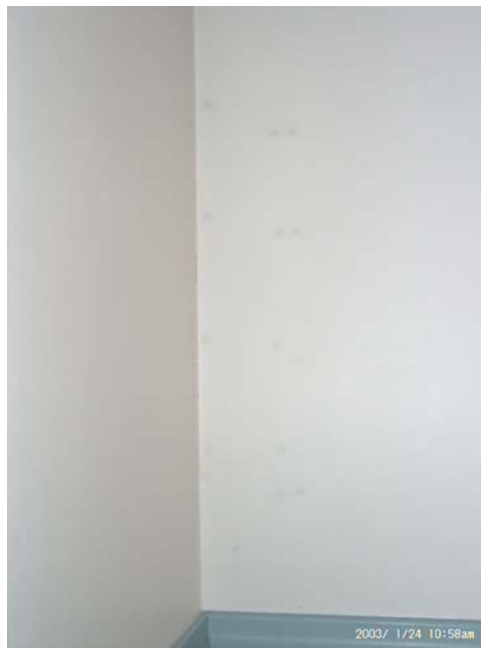
Ulkoseinillä oli havaittavissa hirsiseinän sisäpuolelle asennetun lisälämmöneristeen kiinnitysruuvien kohdilla tummia jälkiä, jotka viittaavat lämpövuotoon. Lisälämmöneristäminen hirsiseinän sisäpuolelta ei ole suositeltavaa, koska eristeen

paksuudesta riippuen saattaa seinärakenteen sisälle muodostua epäsuotuisaan kohtaan kastepiste, josta voi seurata kosteusvaurio. Tässä tapauksessa kyseistä ongelmaa ei pitäisi kuitenkaan muodostua rakennuksen vähäisen käytön, rakennuksen ilmanvaihdon ja vähäisen kosteustuoton vuoksi.

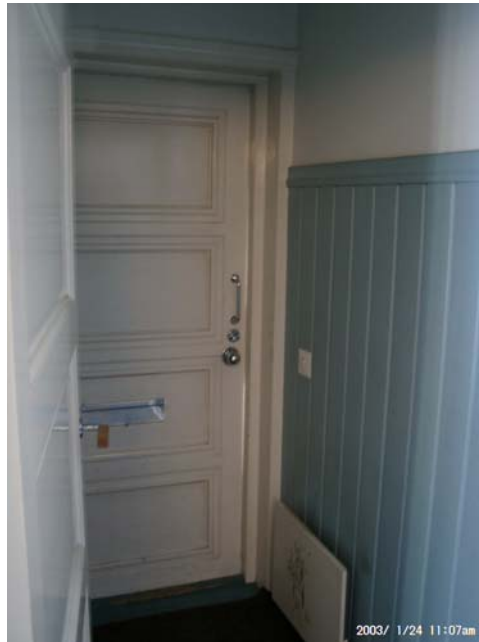
Ulko-ovet olivat massiivipuisia maalattuja peiliovia, joita ei ollut lämmöneristetty. Ulko-ovia ei ollut tiivistetty ja karmien sekä oven välistä näkyikin valo ulkoa sisään.

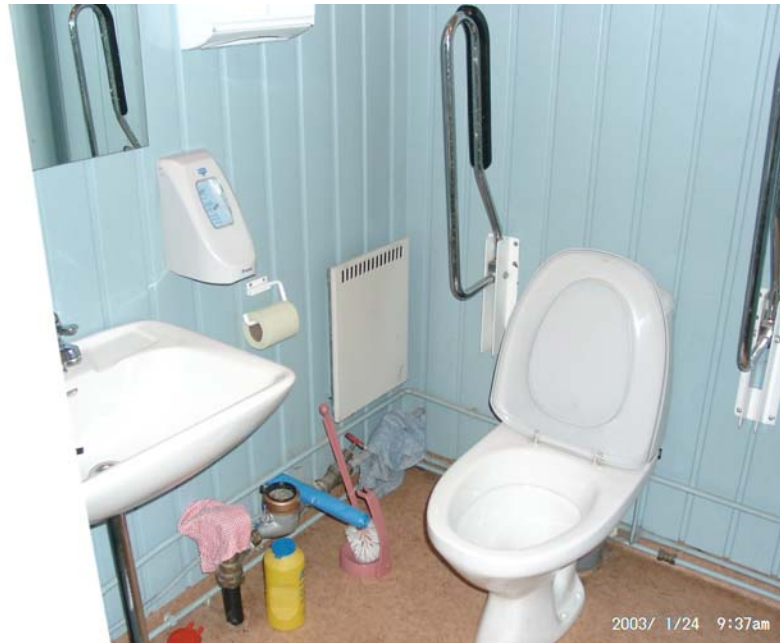
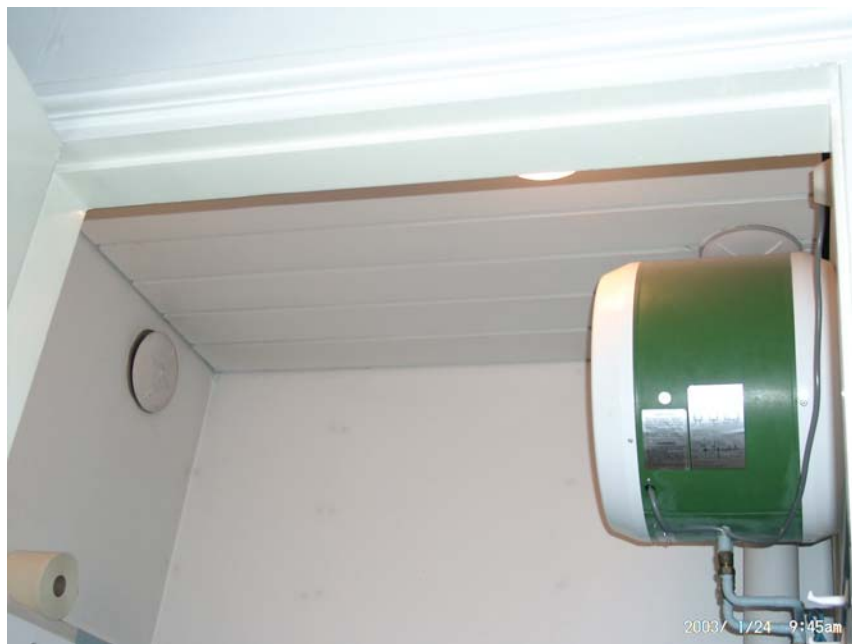
WC:ssä oli rakennuksen tulovesiputki, vesimittari ja pieni sähkötoiminen lämminvesivaraaja.

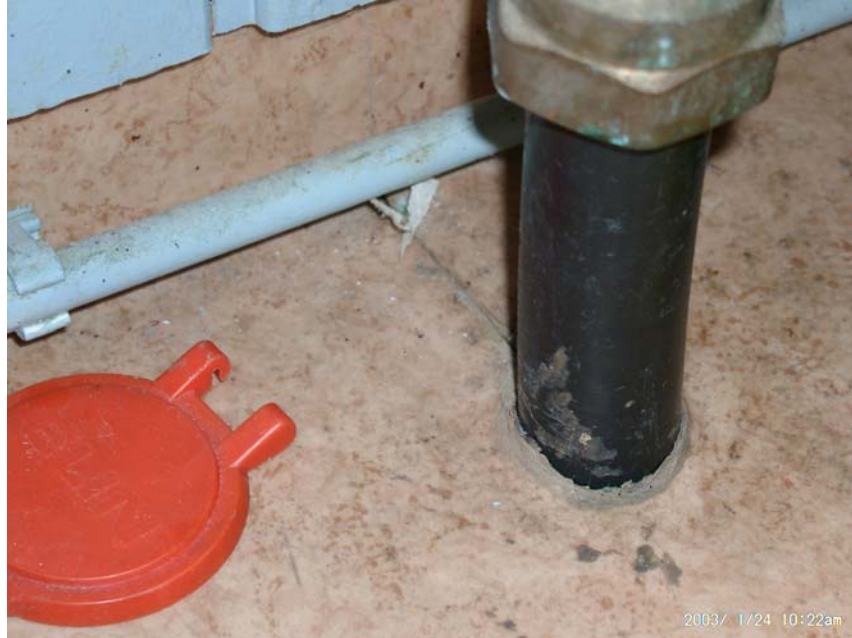
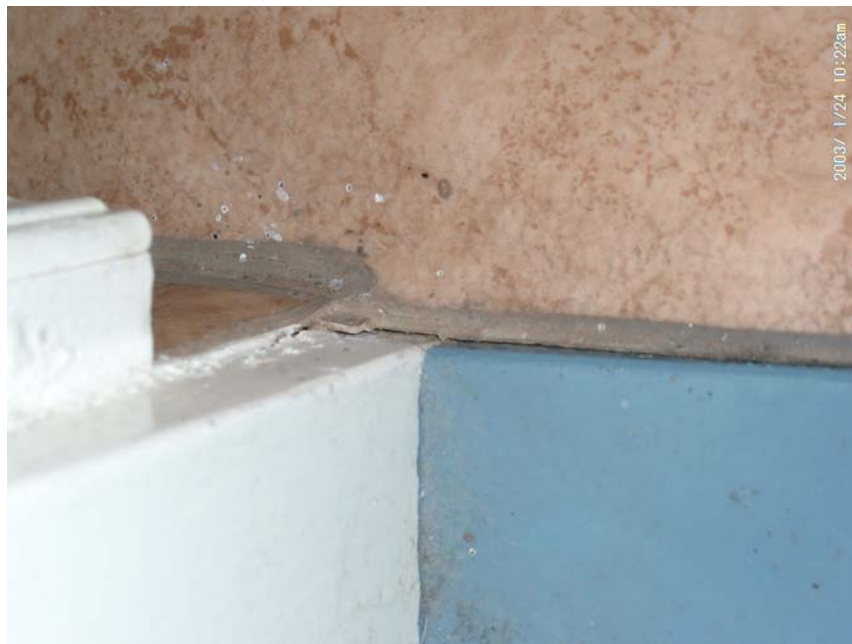
Lattia oli pinnoitettu muovimatolla. Lattialla oli lattiakaivo. Maton saumoissa oli rakoja vesimittarin kohdalla. Vesimittarille tulevan putken, WC-istuimen ja viemärin tuuletusputken kohdalla mattoa ei ollut nostettu niitä vasten ja niiden sekä maton välissä oli rakoja. Myös kynnyksen ja maton välissä oli rakoja. Matto oli irti lattiasta lattiakaivon vierellä ja paikoitellen muualla pienillä alueilla. WC-istuimen ja lattian liitosta ei ollut saumattu ja pönttö heilui hieman, joten sen kiinnitys oli löystynyt.

Lattiamaton raoista saattaa seurata ongelmia mikäli esim. siivouksen yhteydessä oletetaan, että lattia on vesitiivis ja lattiaa pestään väljällä vedellä. Lattian vesieristys on perusteltua huoneessa olevan vesimittarin ja lämminvesivaraajan vuoksi, sillä niiden mahdollisen vaihdon, huollon tai rikkoutumiseen yhteydessä lattialle saattaa joutua vettä.

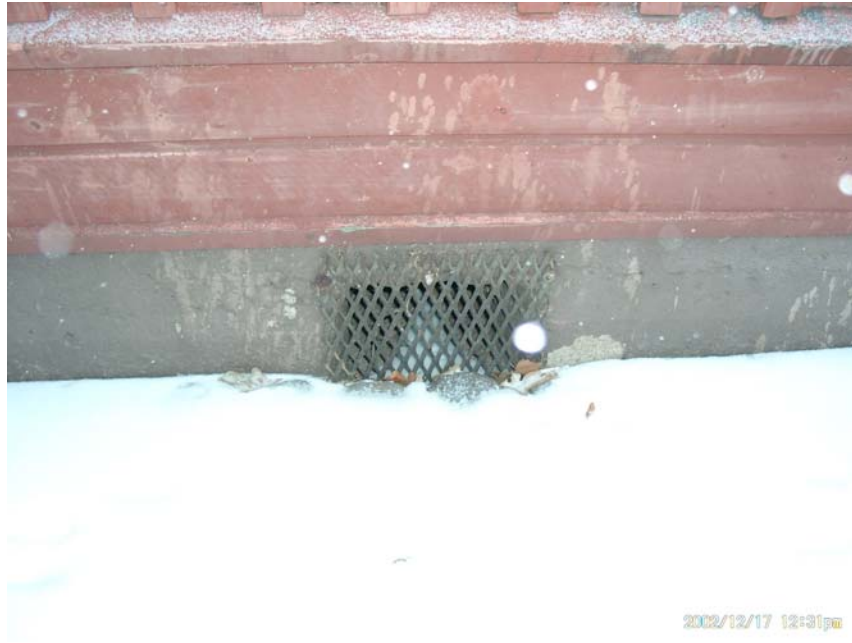
Alapohjaa tutkittiin alarinteen puoleisista alustilan tuuletusluukuista ja kuistien kohdalla olevien ritilöiden läpi. Alustilan jakaa harjan suuntainen hirsi kahteen osaan. Hirsi on maata vasten. Hirren ja alapohjan laudoituksen välissä oli pieni rako, josta ilma pääsee virtaamaan.

Alapohjan kunto olisi syytä tutkia keväällä jäätyneen maan sulettua, jolloin saadaan tuuletusaukkojen ritilät irrotettua ja päästään paremmin näkemään alustilaan ja esim. valokuvaamalla tekemään havaintoja sen kunnosta.

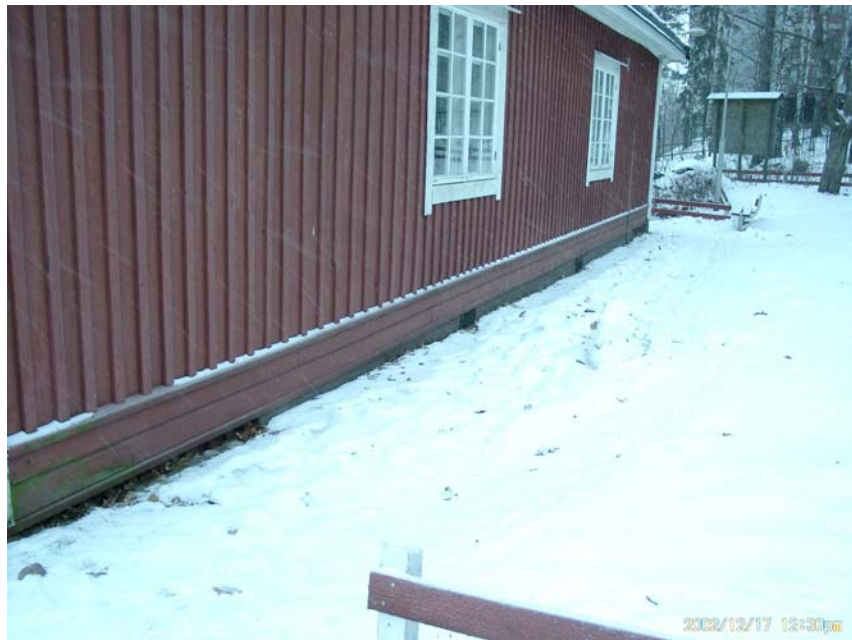
Sokkelit olivat matalia, ylärinteen puolella alle 70...150 mm ja alarinteen puolella 150...200 mm. Alustila oli alarinteen puolella hieman korkeampi kuin sokkeli, korkeutta ei voitu mitata, mutta korkeus on arviolta n. 500 mm. Maanpinnan muotoja rakennuksen vierellä ei voitu esteettömästi määrittellä lumipeitteen vuoksi, mutta vaikutti sille, että ylärinteen puolella maanpinta on rakennukseen päin kallistettu. Itänurkalla maanpinnan ja puuvuorauksen välissä oli vain muutaman sentin rako.

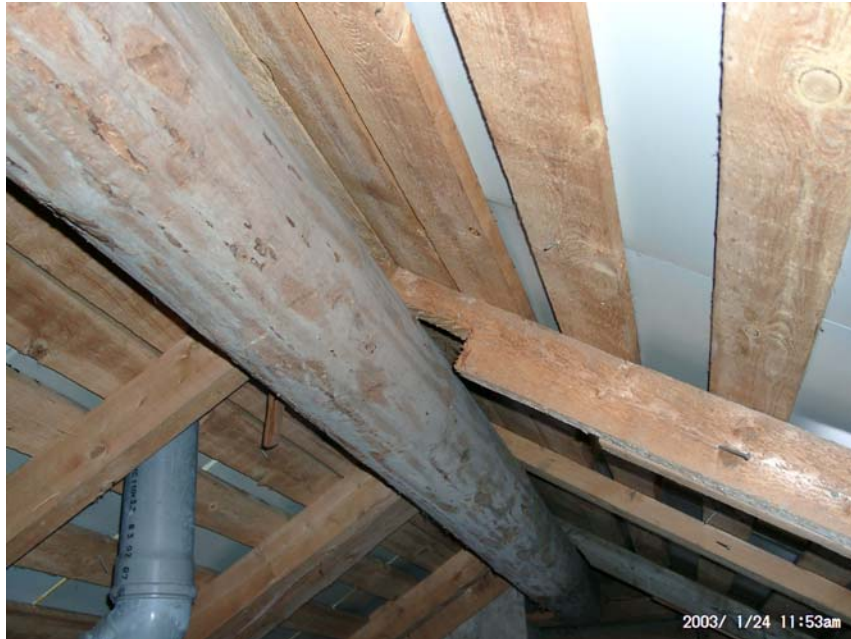
Vesikaton pellitys ja ruoteet oli uusittu. Samoin oli uusittu suurin osa vesikaton kattovasoista. Uusittuja kattovasoja oli lovettu, niitä oli jatkettu ja jotkin vasat olivat lappeellaan. Alkuperäiset kattovasat ovat olleet kokoa ~100x100 mm. Osa uusista kattovasoista oli kokoa 50x100 mm ja niistäkin jotkin siis lappeellaan.

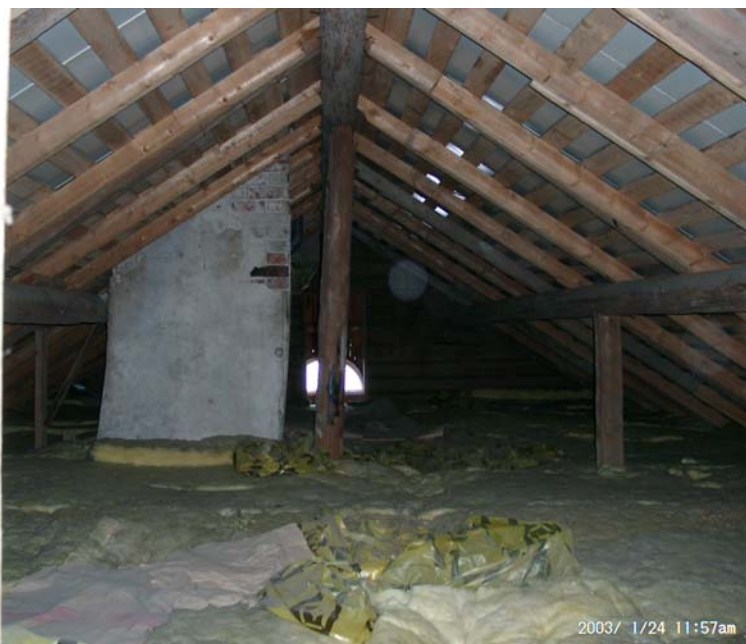
Vesikaton kattovasat oli tuettu harjankohdalla olevalla puolivälin tienoilta tuetulla kurkihirrellä ja kummankin lappeen puolivälissä olevalla niin ikään puolivälin tienoilta tuetulla hirrellä. Hormia pitkin on joskus valunut vettä, mikä on aiheuttanut rappauksen

lohkeilun. Tämä lienee loppunut viimeistään vesikaton ja piipun pellityksen uusimisen yhteydessä. Ullakon tuuletus on hyvä.

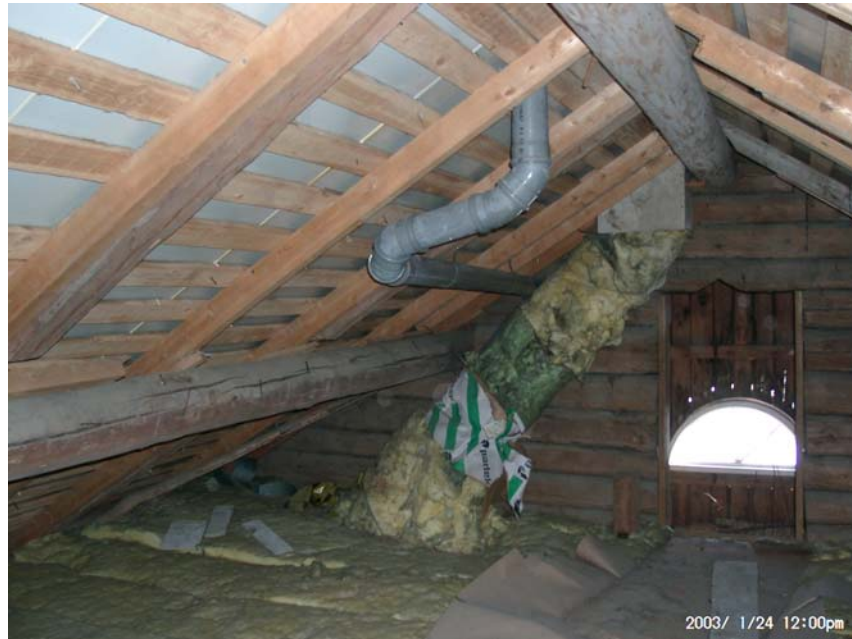
Yläpohjan lämmöneristettä oli lisätty asentamalla mineraalivillaa 100...150 mm alkuperäisen purueristeen päälle. Viemärin tuuletusputkea ei ollut lämmöneristetty.

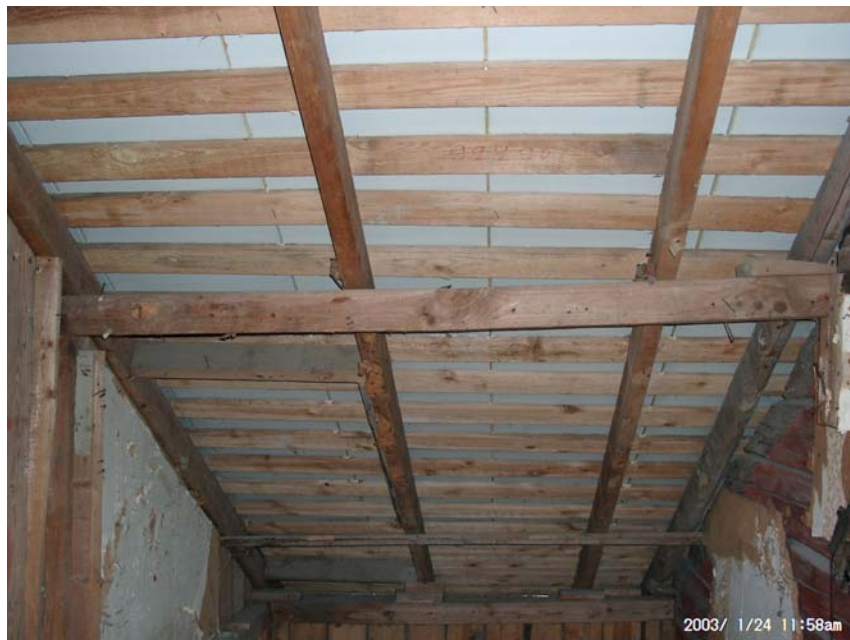
Varastojen kohdalla vesikaton vasat oli kannatettu lappeen puolivälin kohdalla olevalla 50X100 soiroilla, jotka olivat taipuneet. Vain yhdessä tapauksessa neljästä oli ko. kannattajana käytetty 100x100 soiroa, joka sekin oli taipunut.

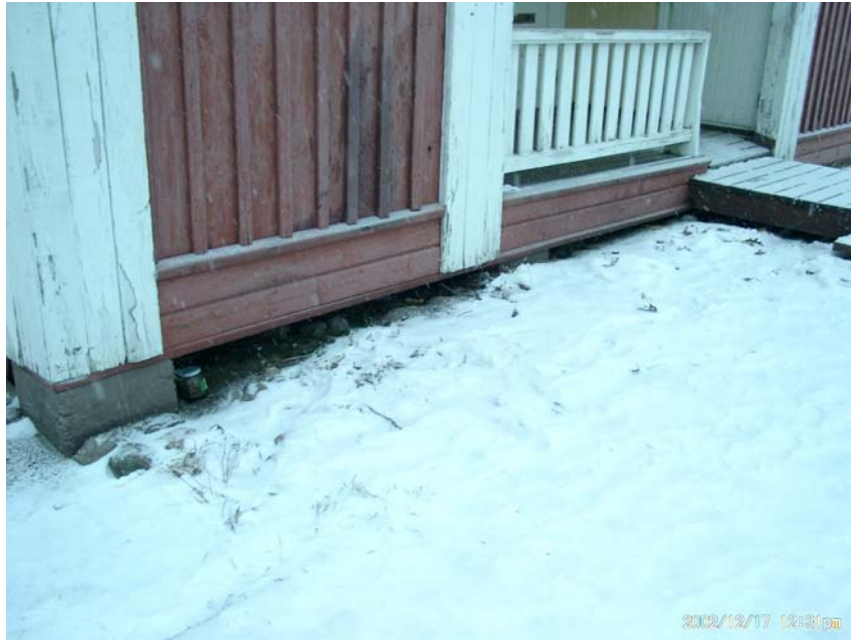
Rakennuksen ulkopuolen maalipinta oli etenkin nurkkien ja räystäiden valkoisista vuorilautoista irtoillut pois isoina paloina.

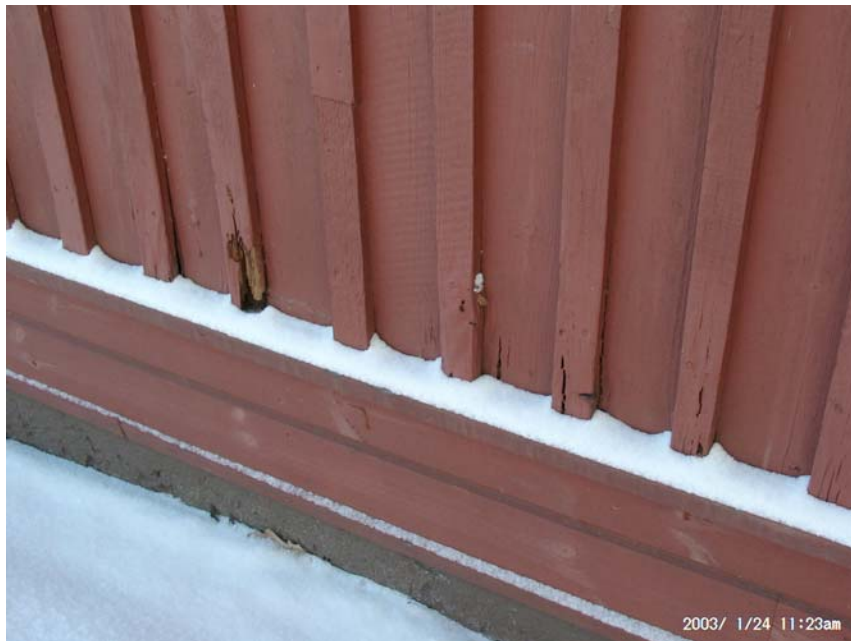
Seinien lomalaudoituksen punainen maalipinta oli paremmassa kunnossa, mutta osa päällimmäisistä ohuemmista laudoista oli alapäästään lahonnut ja muutenkin vuorilaudat olivat maalipinnan alla pinnaltaan pehmenneet.

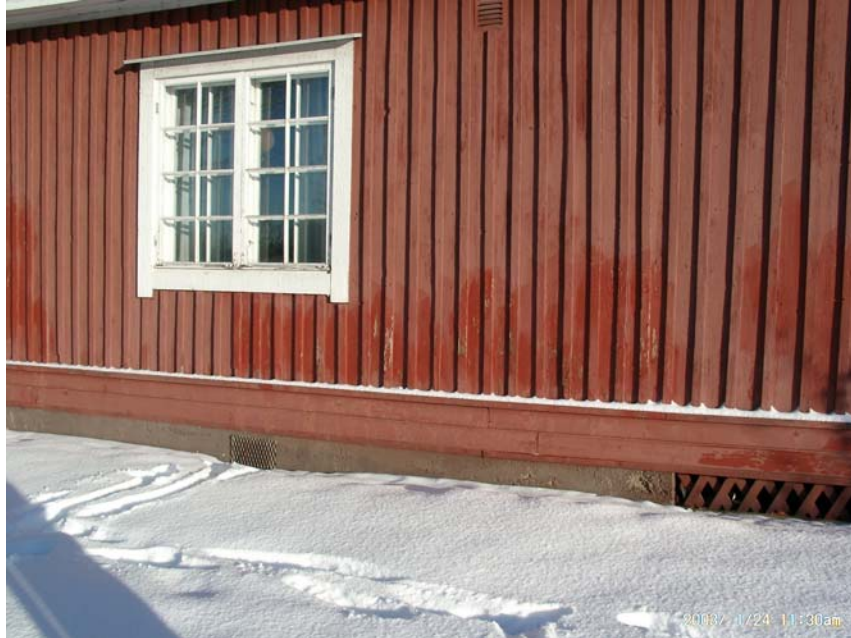
Eteläjulkisivun oli punaista maalipintaa korjattu hieman tummemmalla sävyllä. Etenkin näiltä kohdilta irtosi maali helposti suhteellisen isoina kaistoina.
