VAHINKOKARTOITUSRAPORTTI Työnumero:1276702

Kohde:	Vantaan kaupunki / Solkikujan Päiväkoti	
	Osoite:	Solkikuja 6 01600 VANTAA	
	Yhteys-henkilö:	Päiväkodin johtaja Terttu Karkkolainen Puh. 09 8393 5566 (toimisto), 09 83929430	
Vahinkotapahtuma:	Vesikatto remontin yhteydessä aluskate vuotanut jiiirin kohdalta => Vettä WC-tilaan ja ulkoseinälle.		
Toimeksianto:	Vahinkokartoitus liittyen raportissa yksilöityyn vahinkoon tai sen epäilyyn		
Tilaus (pvm):	19.06.2012	Raportti (pvm):	21.06.2012
Tutkimus (pvm.):	21.06.2012 kello 08.30 =>	Tutkija:	Rkm, PKM Pekka Kiho
Tilaaja:	ISS Palvelut Oy Juha Leppälä juha.leppala@iss.fi	Läsnä olleet:	ISS Palvelut Oy Visa Suoranta 050-375 4538

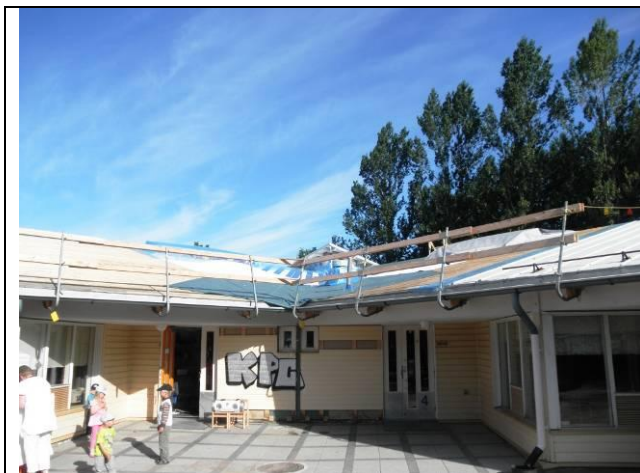
Kuva 1:

Vuotokohta vesikattojiirissä.

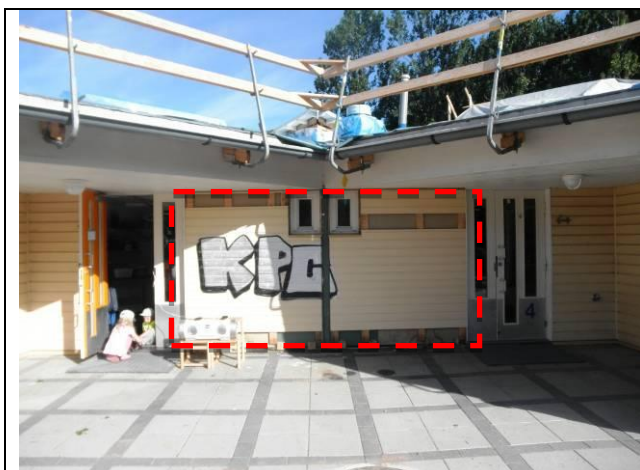
Kuva 2:

Purkualue ulkoseinässä.

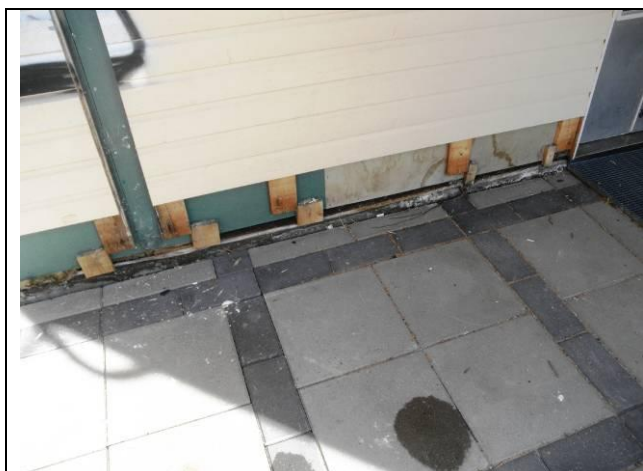
Kuva 3:

Seinäarakenteissa runsaasti jälkiä kosteudesta.

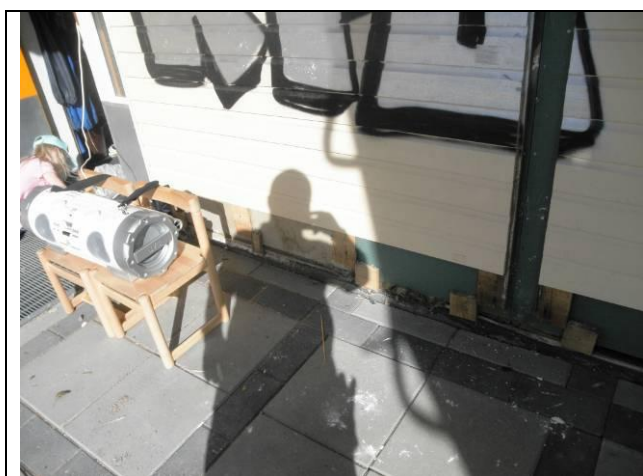
Kuva 4:

Seinäarakenteissa runsaasti jälkiä kosteudesta.

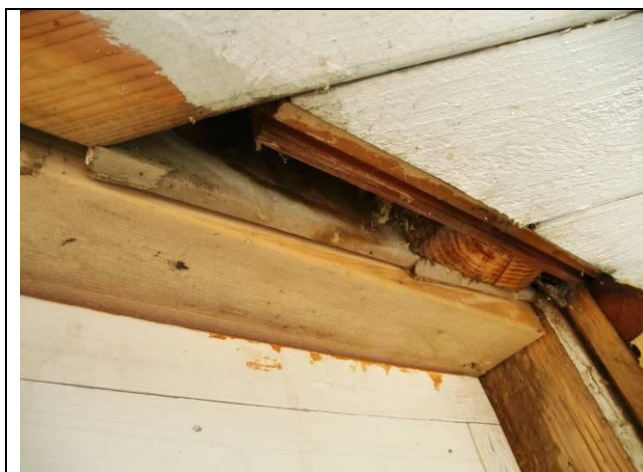
Kuva 5:

Seinäarakenteissa runsaasti jälkiä kosteudesta.

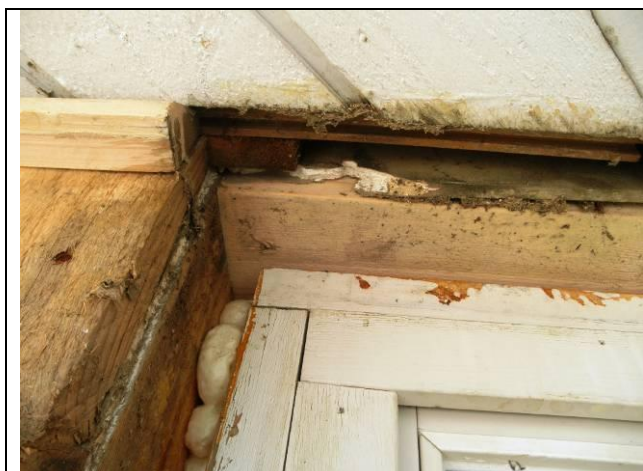
Kuva 6:

Seinäarakenteissa runsaasti jälkiä kosteudesta.

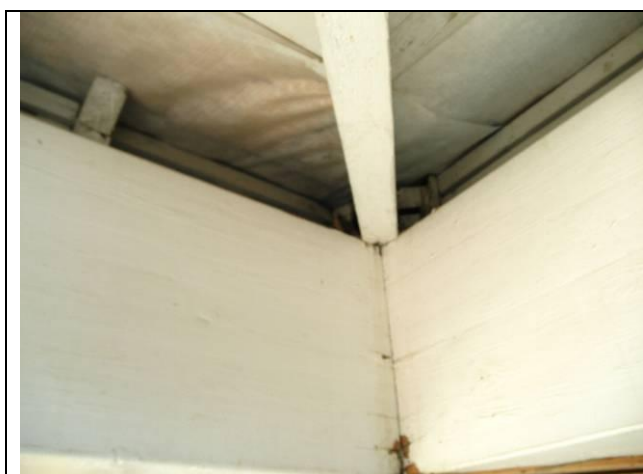
Kuva 7:

Seinäarakenteissa runsaasti jälkiä kosteudesta.

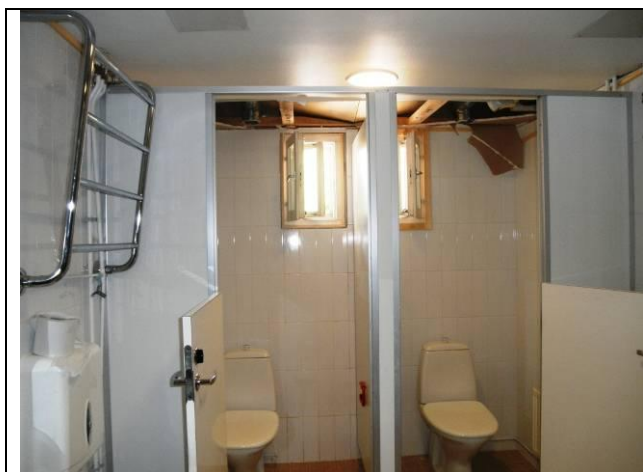
Kuva 8:

Kuva WC-tilasta.

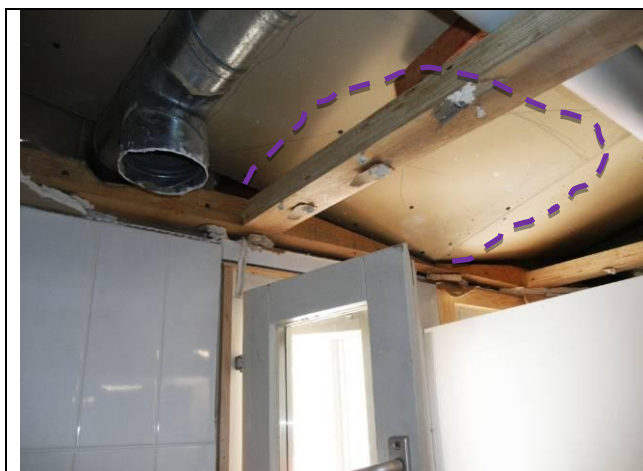
Kuva 10:

Havaittu kosteusalue katossa.

- Levyrakenteinen katto avataan vähintään havaitulta kosteusalueelta (WC-tilasta);
 - Mahdolliset kastuneet yläpohjaeristeet poistetaan niin pitkälle kuin eristeissä havaitaan kosteutta ja runkorakenteet tarkastetaan / vaihdetaan.

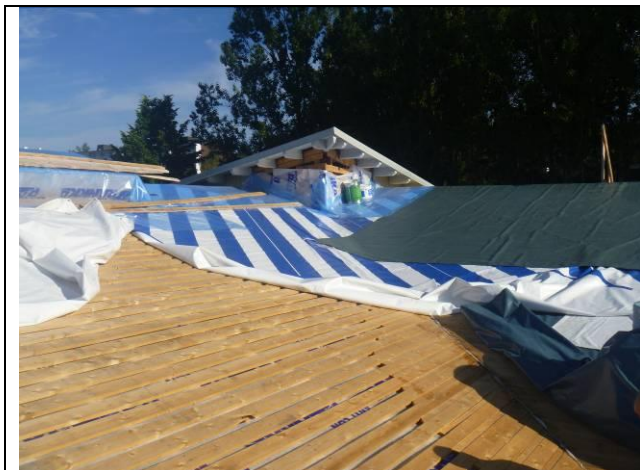
Kuva 12:

Katto padotta vedet, josta syystä sisälle tulee vettä jiirin kohdalta.

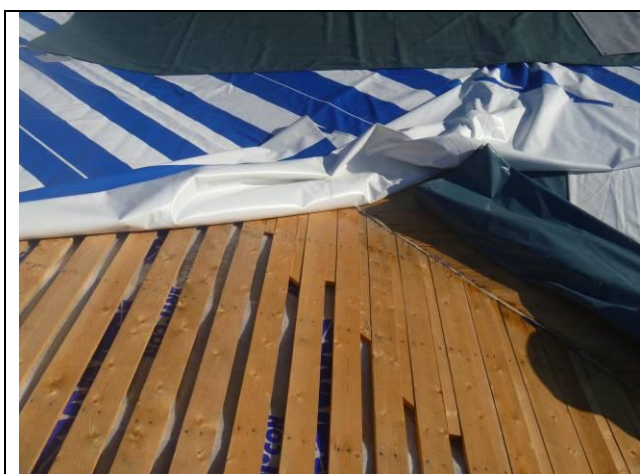
Kuva 13:

Ruoteet eivät päästä vettä valumaan jiiriä pitkin alas.

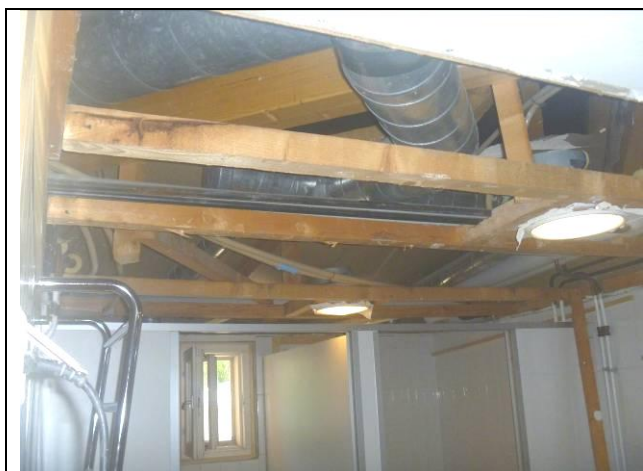
**Kuva 15:**

Purettua kph:n kattoa.

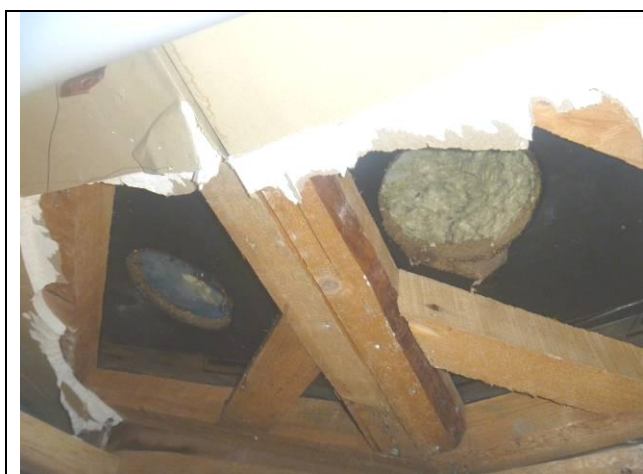
**Kuva 16:**

Tuulensuojalevyt ovat märkiä. Arvot olivat 79p-yks pm:llä mitattuna. Normaalisti arvot olisivat 3-6p-yks.
